## .Interferência 16 – Aqueduto sob Rua Artilharia 1 - Lisboa

<b>Data Vistoria</b>	26/09/2024
<b>Local</b>	Rua Artilharia 1 - Lisboa
<b>Ref</b>	Interior Aqueduto
<b>Técnico Inspetor</b>	José Drumond
<b>Técnicos Externos</b>	Eng.º Nuno Henriques; Eng.º Sérgio Bernardes;
<b>Acompanhante/Tipo</b>	Eng.º Carlos Carvalho; Sérgio Jesus (Topógrafo)
<b>Época/Data de Construção</b>	Séc. XVIII
<b>Enquadramento Urbano</b>	Sob via automóvel distribuidora
<b>Infraestruturas existentes no interior do Aqueduto</b>	Tubagem em ferro fundido de 500 mm; esteira com cablagens elétricas
<b>Tipologia Arquitetónica</b>	Arco de pedra calcária sobre paredes em blocos de cantaria calcária: Secção: Altura = 1,80m; Largura = 1,10m; Altura até arco = 1,30m
<b>Estrutura Resistente</b>	Pórtico em betão armado
<b>Revestimento interior</b>	Inexistente
<b>Acesso entre pisos</b>	Escada de pedra em caracol
<b>Data de últimas obras de conservação</b>	Desconhecido
<b>Estado de Conservação</b>	Razoável

<b>Uso</b>	Aqueduto para passagem de adutoras de abastecimento de água

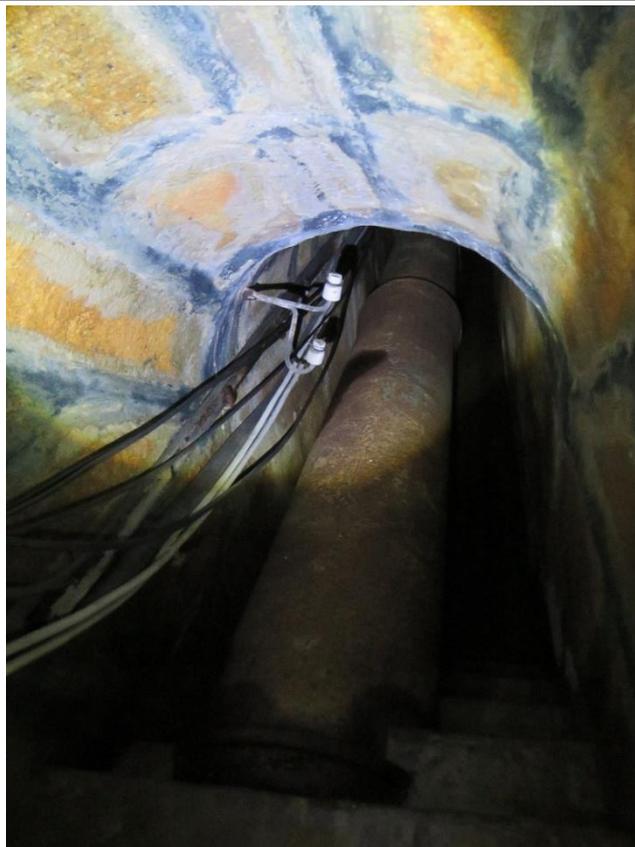
**Foto Ref. IMG\_0544**

Juntas do arco com nova argamassa e danos por infiltração externa, na entrada E do troço do Aqueduto sob a Rua da Artilharia 1

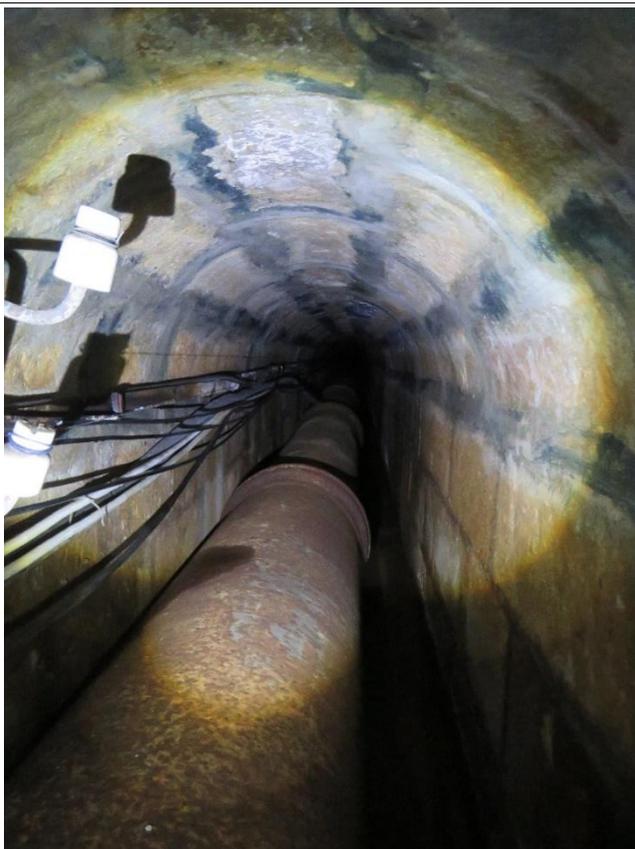
**Foto Ref. IMG\_0545**

Juntas do arco com nova argamassa e danos por infiltração externa

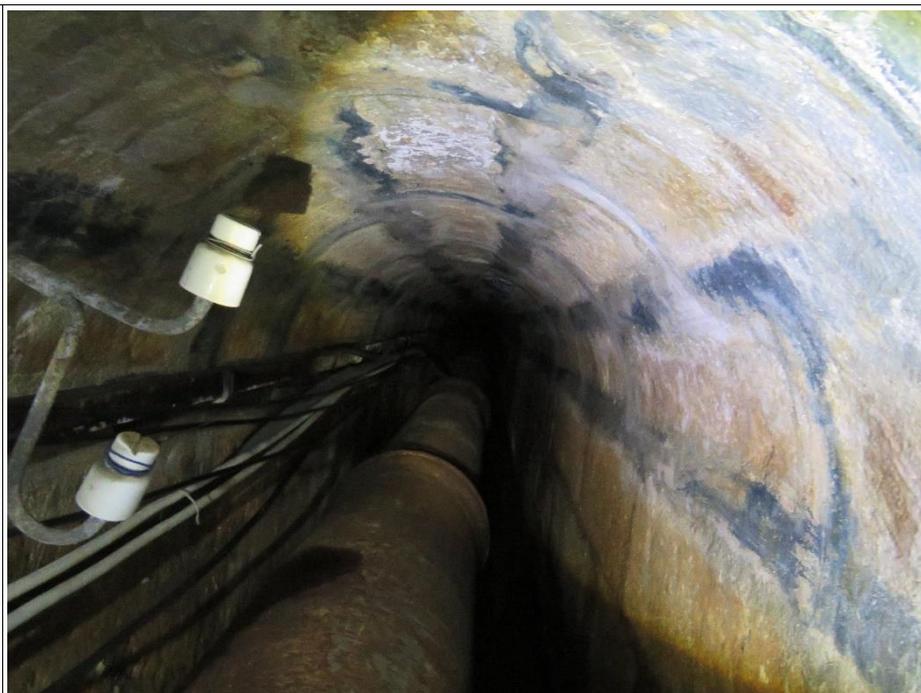
**Foto Ref. IMG\_0546**

Juntas do arco com  
nova argamassa e  
danos por infiltração  
externa

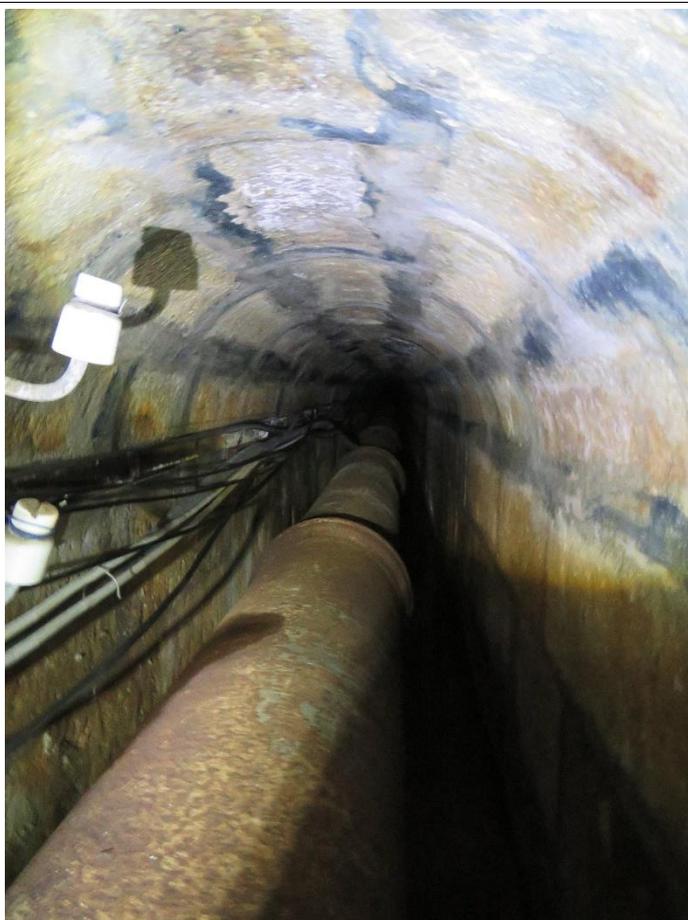
**Foto Ref. IMG\_0547**

Juntas do arco com  
nova argamassa e  
danos por infiltração  
externa

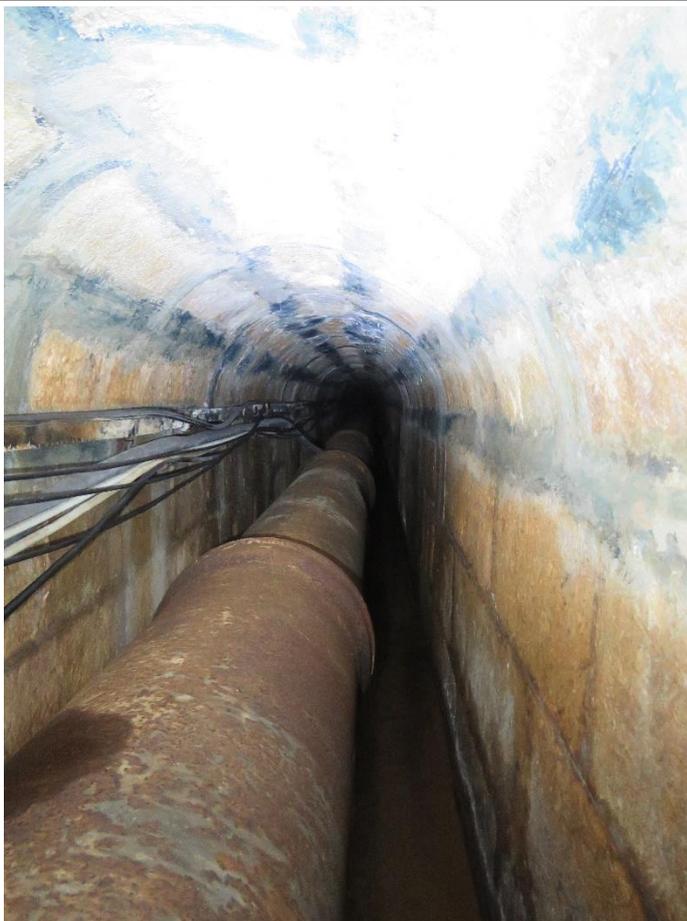
**Foto Ref. IMG\_0548**

**Vista geral do estado**

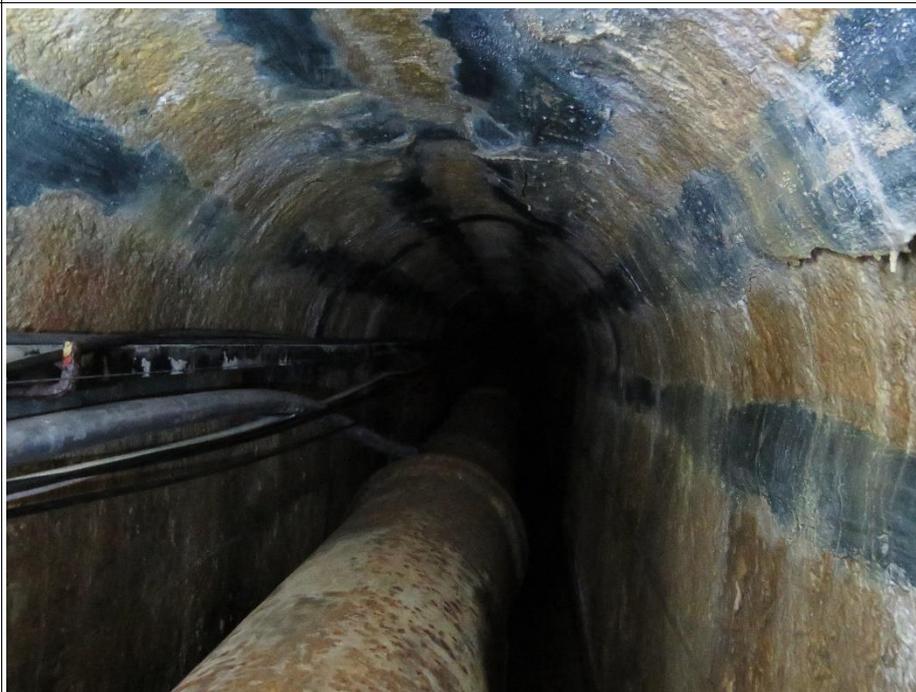
**Foto Ref. IMG\_0549**

**Vista geral do estado**

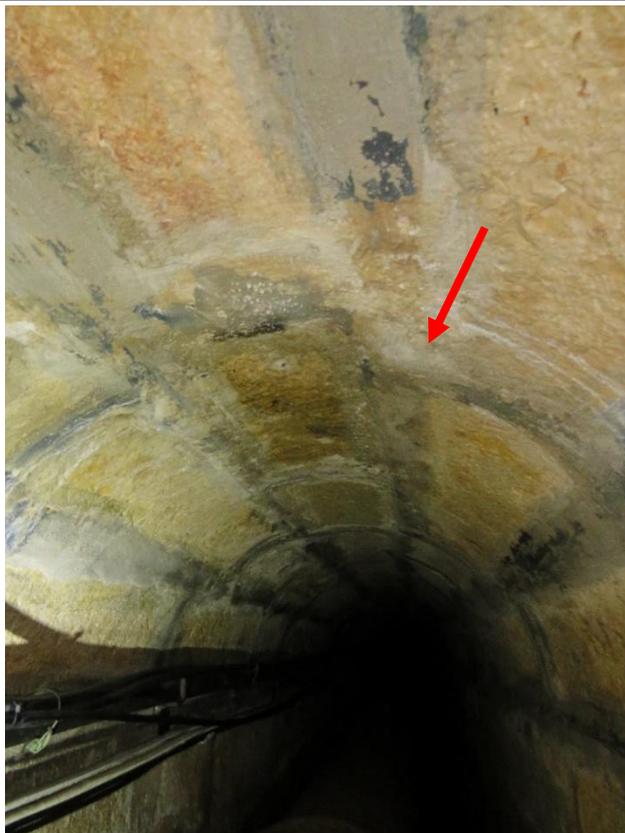
**Foto Ref. IMG\_0552**

Juntas do arco com  
nova argamassa e  
danos por infiltração  
externa

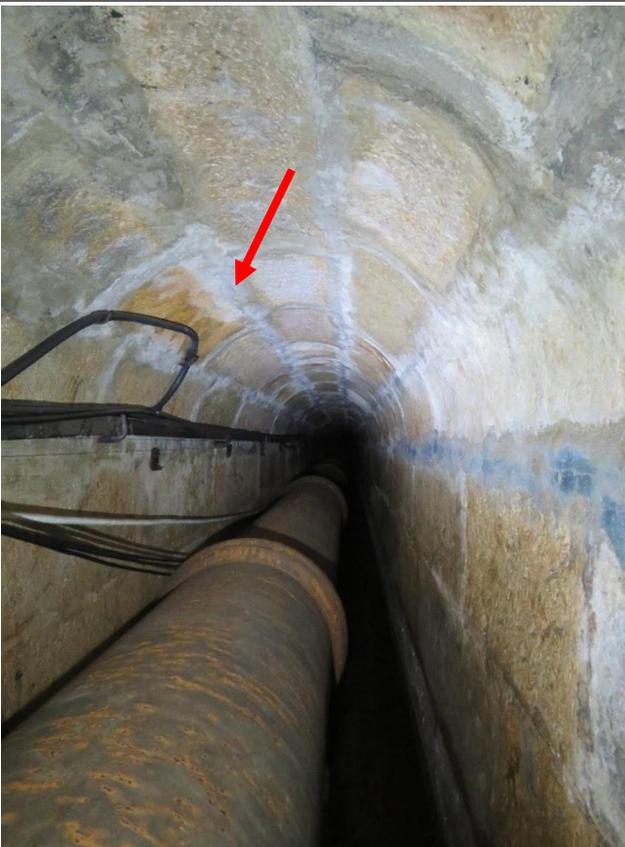
**Foto Ref. IMG\_0553**

Juntas do arco com  
nova argamassa e  
danos por infiltração  
externa

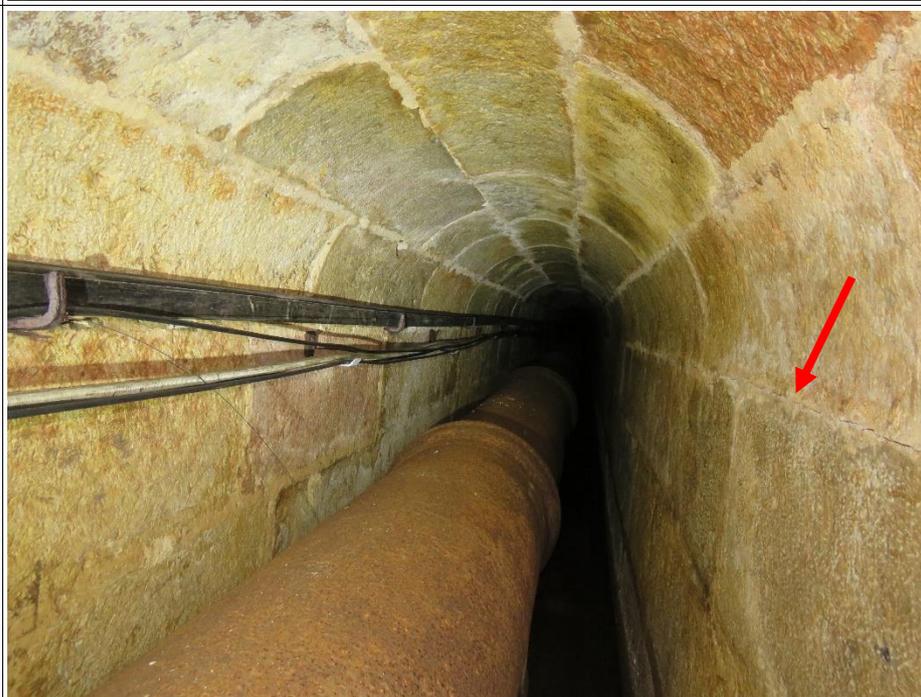
**Foto Ref. IMG\_0556**

Estado das juntas do  
arco; Fenda FH na  
parede N

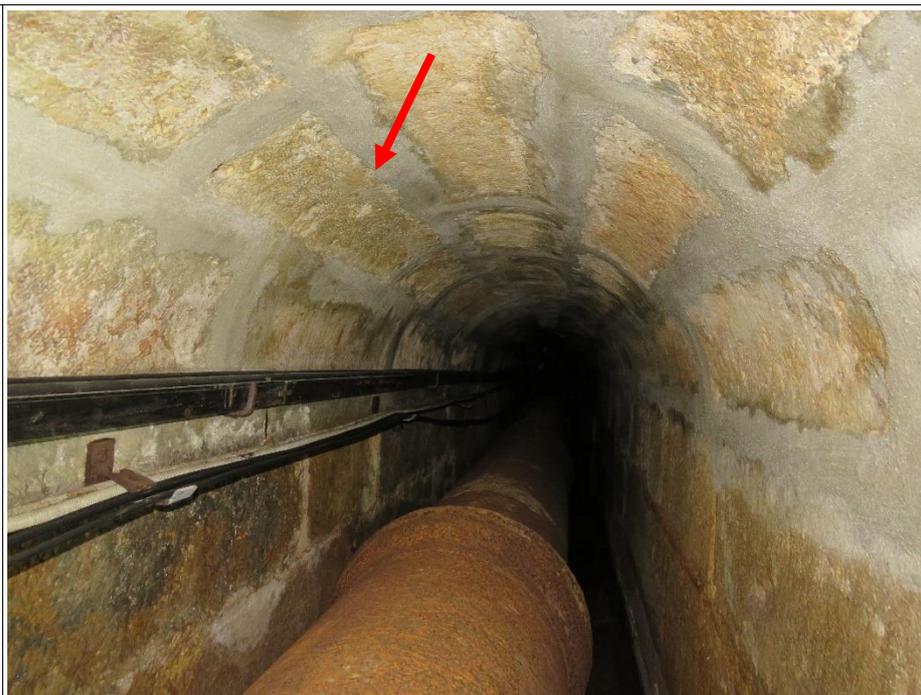
**Foto Ref. IMG\_0557**

Estado das juntas no arco seladas com nova argamassa

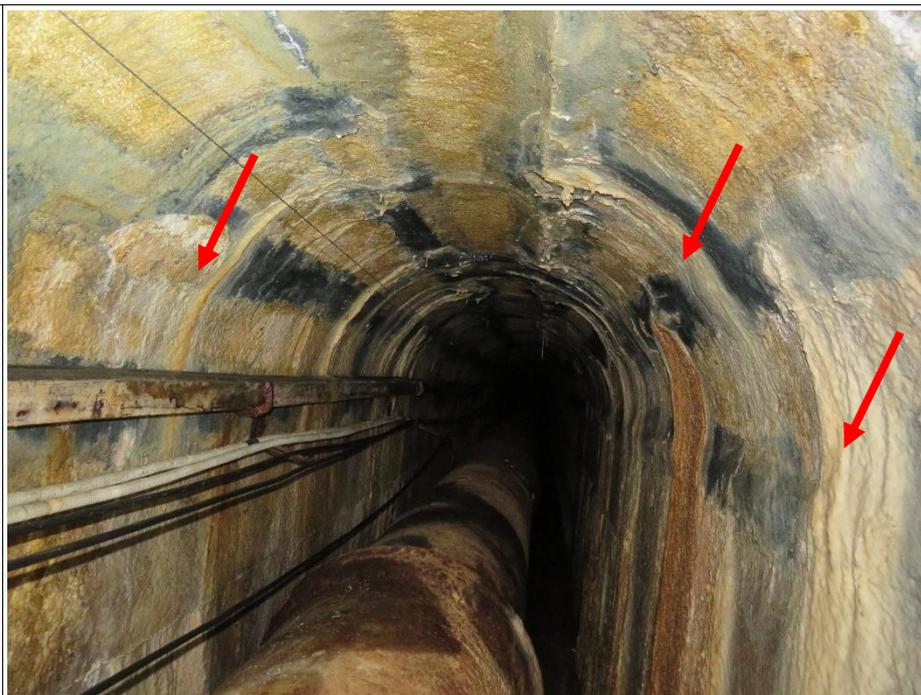
**Foto Ref. IMG\_0562**

Danos no arco por  
infiltrações e  
escorrências calcárias  
pelas juntas

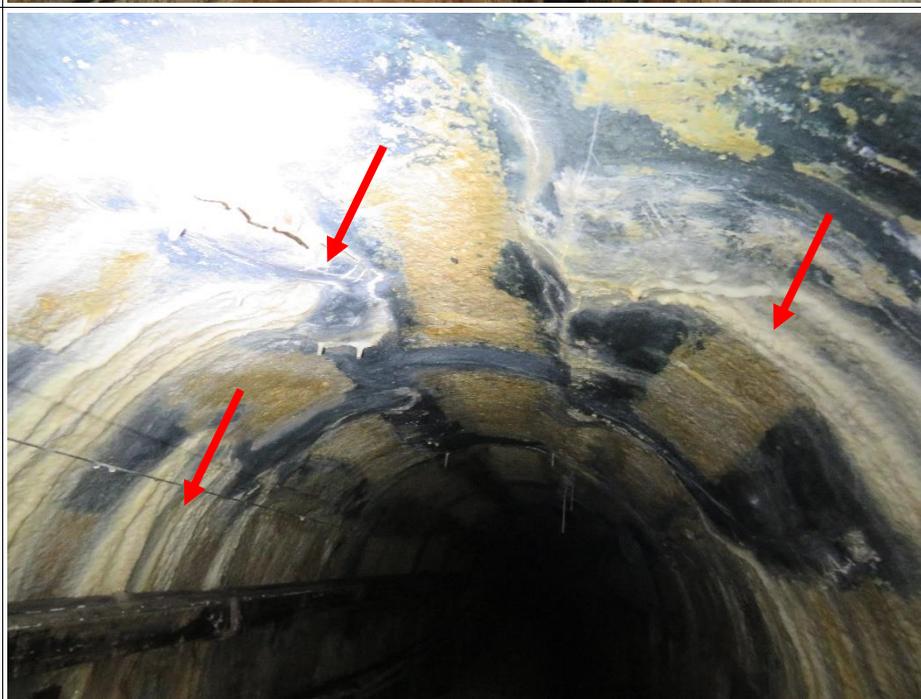
**Foto Ref. IMG\_0563**

Danos no arco por  
infiltrações e  
escorrências calcárias  
pelas juntas

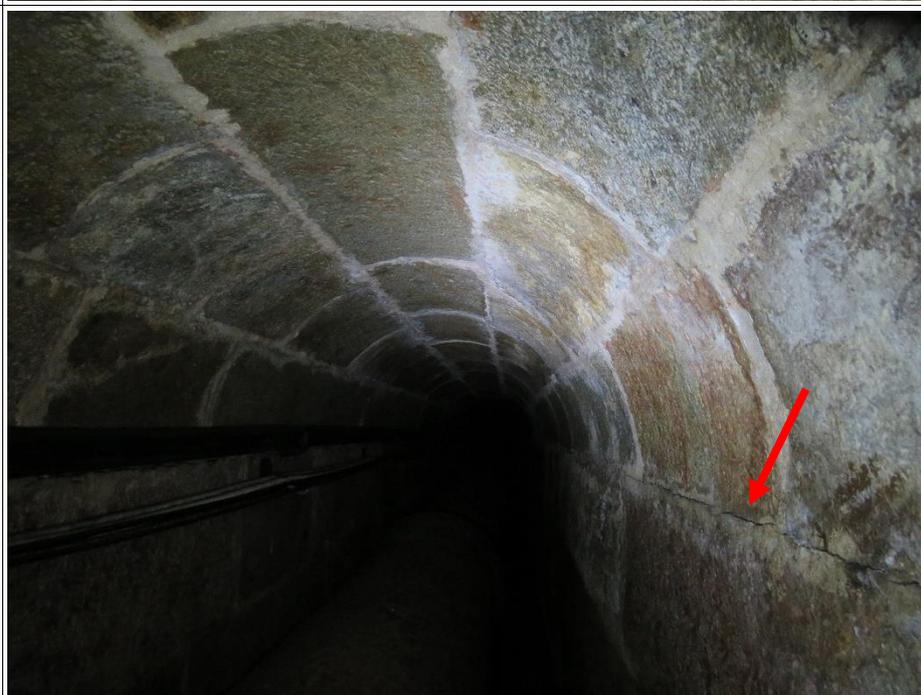
**Foto Ref. IMG\_0565**

Fenda horizontal FH na  
junta argamassada na  
parede N

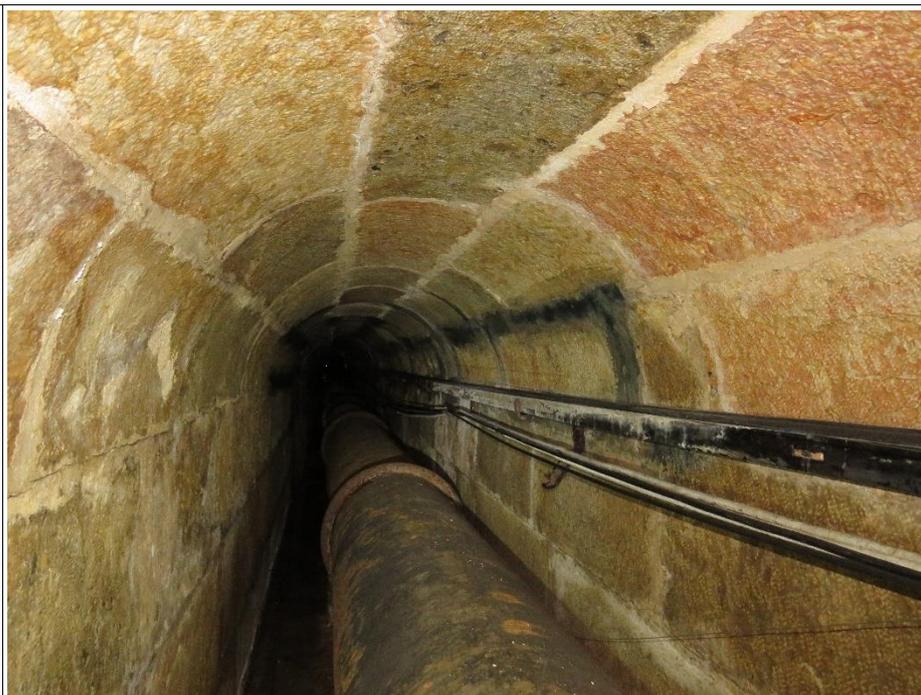
**Foto Ref. IMG\_0566**

Fenda horizontal FH na  
junta argamassada na  
parede N

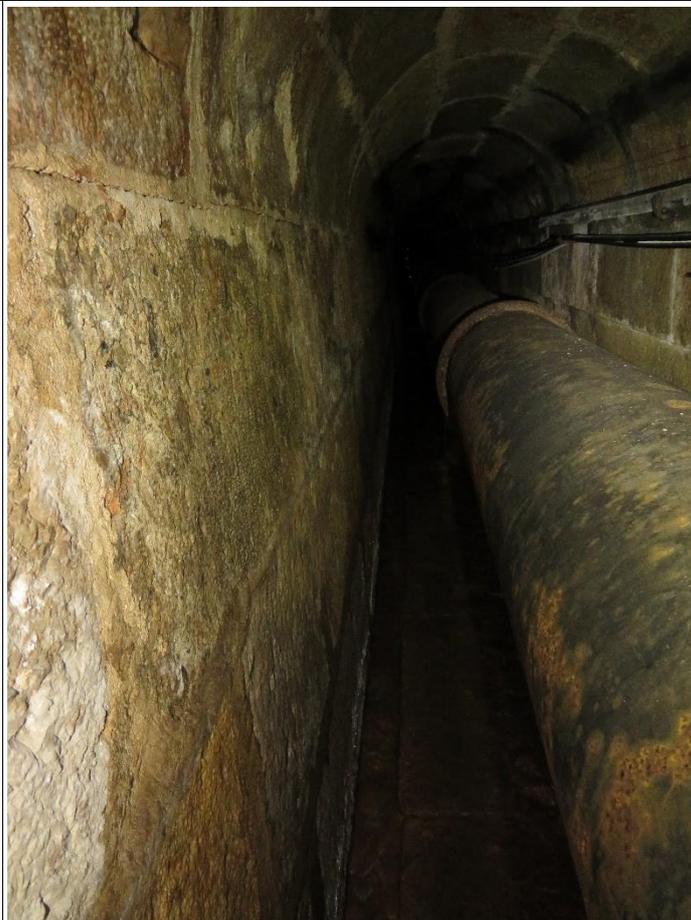
**Foto Ref. IMG\_0567**

**Fenda na junta**  
argamassada na  
parede N, na transição  
entre a parede e arco

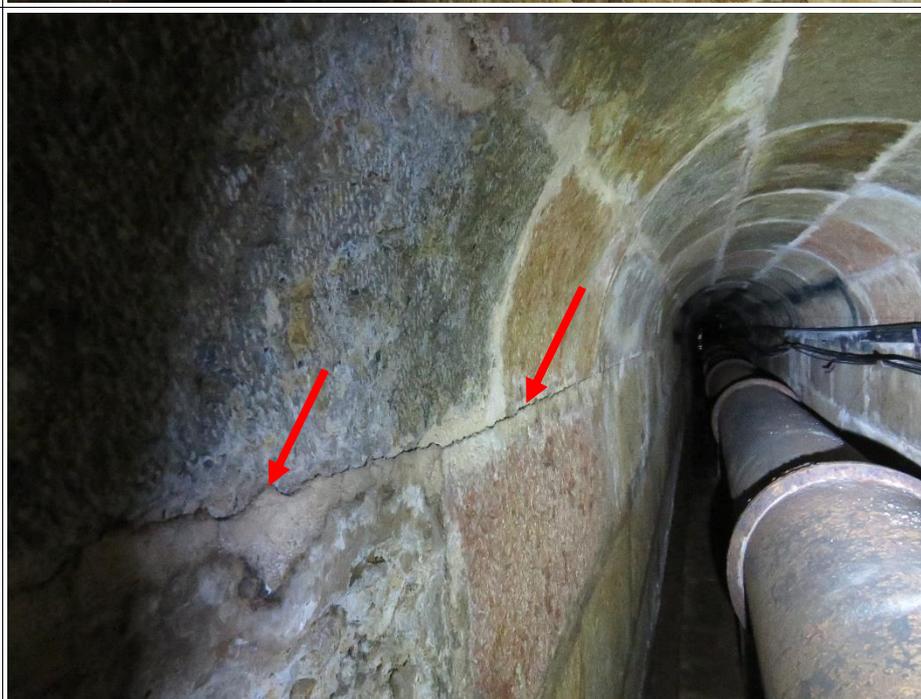
**Foto Ref. IMG\_0569**

Fenda horizontal FH na junta argamassada na parede N

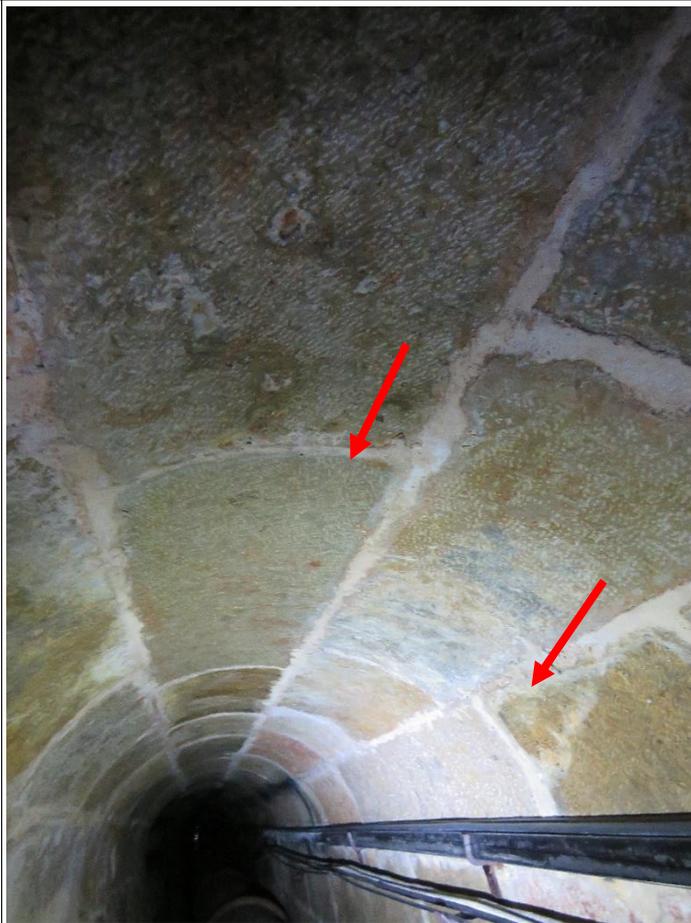
**Foto Ref. IMG\_0570**

Estado das juntas  
argamassadas do teto

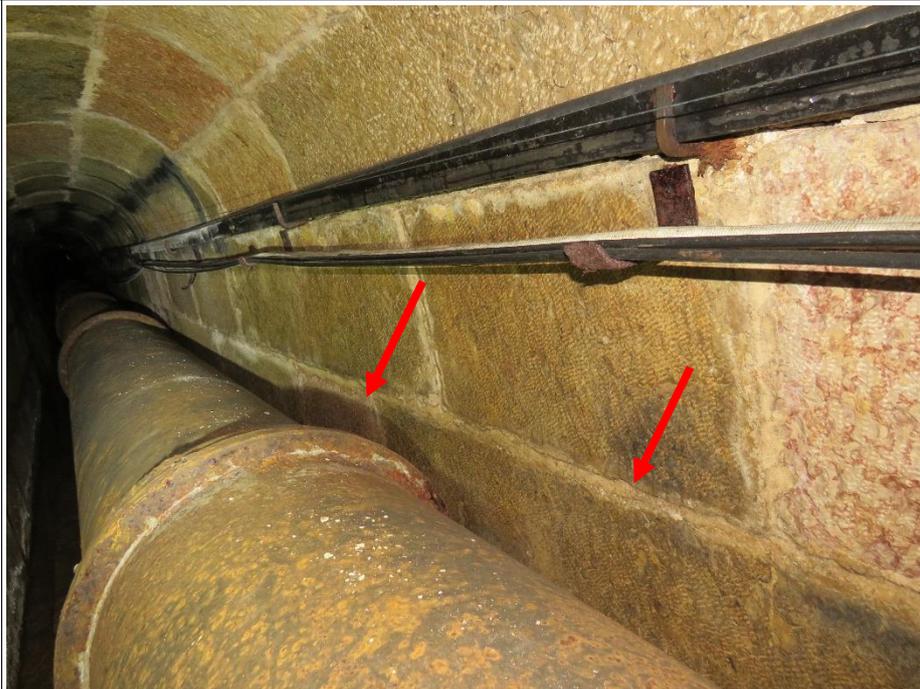
**Foto Ref. IMG\_0571**

Estado das juntas  
argamassadas do arco;  
tubagem em ferro  
fundido com oxidação  
exterior; Fiss na junta  
de ligação parede S e  
arco
