## Interferência 16 – Aqueduto sob Rua Artilharia 1, Lisboa; Ref.<sup>a</sup> Acesso Aqueduto

<b>Data Vistoria</b>	26/09/2024
<b>Morada</b>	Rua Artilharia nº1 - Lisboa
<b>Ref</b>	Acesso + Aqueduto
<b>Técnico Inspetor</b>	José Drumond
<b>Técnicos Externos</b>	Eng.º Nuno Henriques; Eng.º Sérgio Bernardes;
<b>Acompanhante/Tipo</b>	Eng.º Carlos Carvalho; Sérgio Jesus (Topógrafo)
<b>Época/Data de Construção</b>	Séc. XVIII
<b>Enquadramento Urbano</b>	Via automóvel distribuidora superior
<b>Infraestruturas existentes no interior</b>	Tubagem adutora e cablagens elétricas
<b>Tipologia Arquitetónica</b>	Arco e paredes em cantaria de alvenaria de pedra, com Secção Transversal: Altura = 1,80 m; Largura = 1,10m; Altura até arco = 1,30m
<b>Estrutura Resistente</b>	Blocos em alvenaria de pedra calcária
<b>Revestimento interno do Aqueduto</b>	Cantaria à vista com juntas em argamassa
<b>Acesso ao Aqueduto</b>	Troço sob Rua Marquês da Fronteira e escada vertical em caracol de pedra
<b>Data de últimas obras de conservação</b>	Desconhecido

<b>Estado de Conservação</b>	Mau
<b>Uso</b>	Aqueduto para passagem de adutora de abastecimento de água e cablagens elétricas

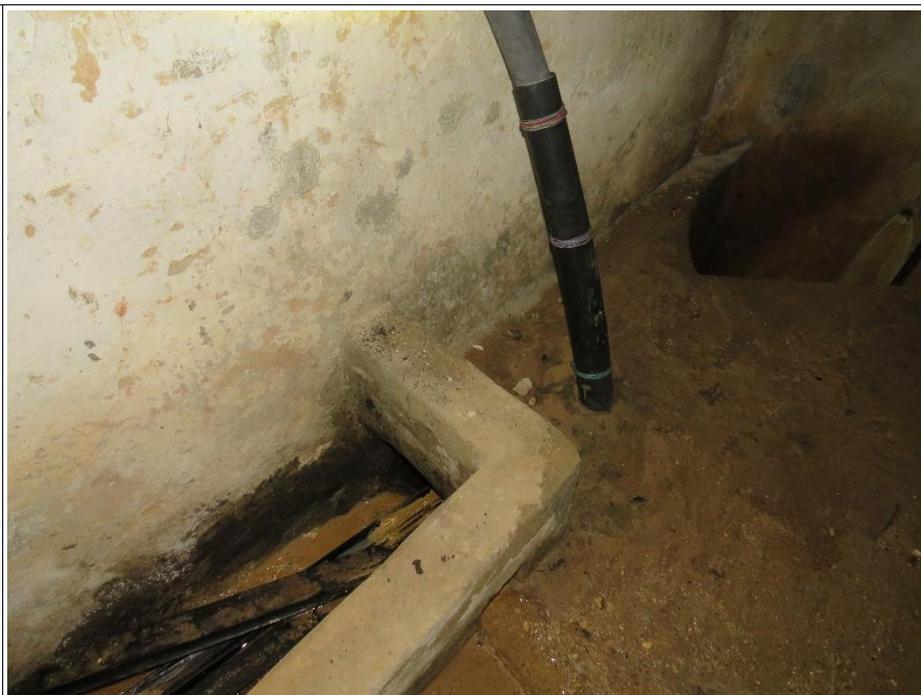
**Foto Ref. IMG\_0538**

Danos na parede E no patamar de acesso ao Aqueduto

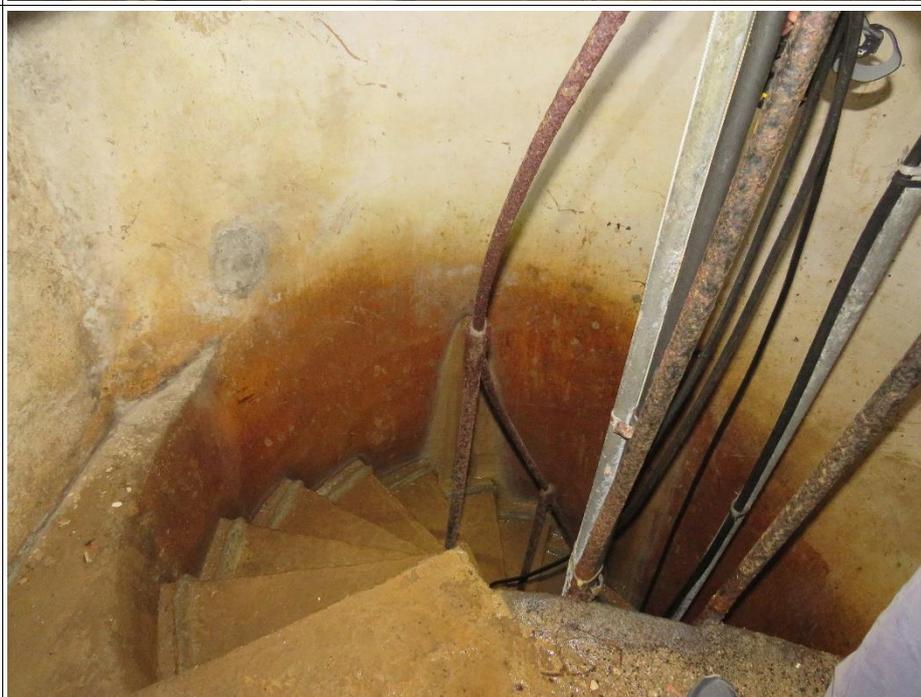
**Foto Ref. IMG\_0539**

Danos na parede circular da escada em caracol por escorrências e oxidações

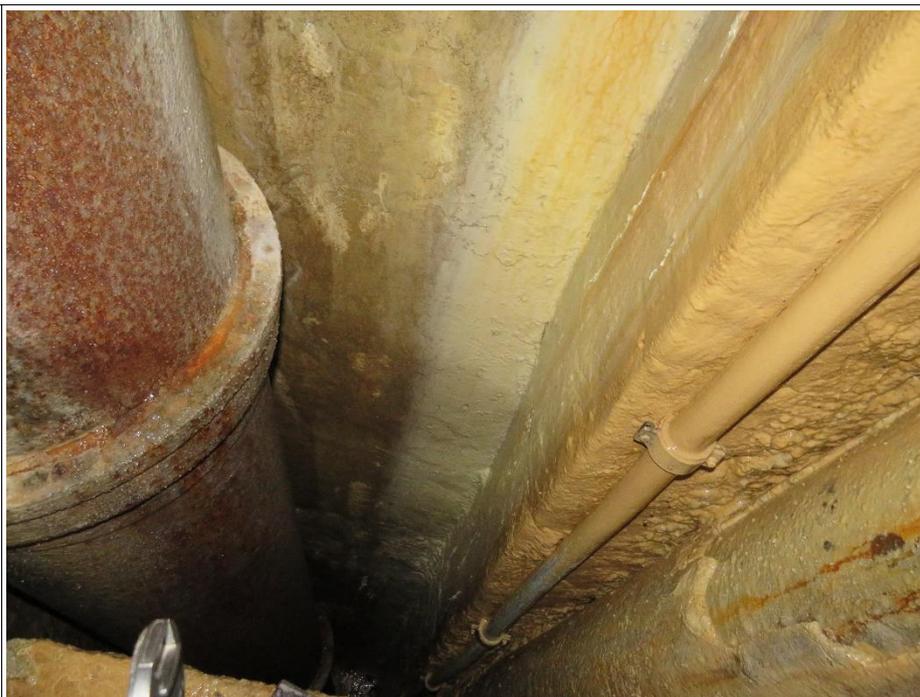
**Foto Ref. IMG\_0540**

Danos na parede E e  
conduta vertical por  
escorrências e  
oxidações

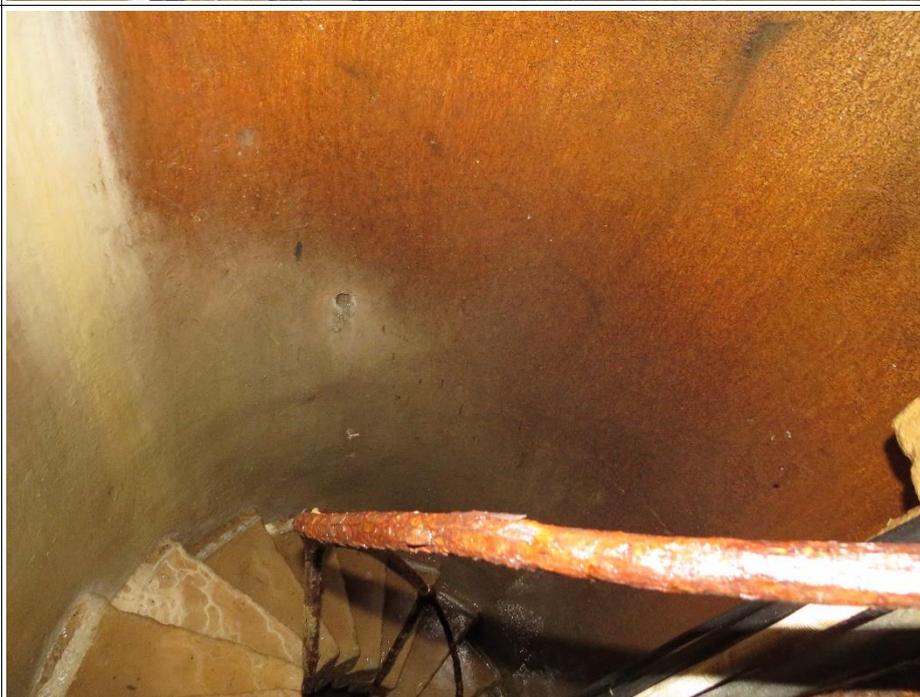
**Foto Ref. IMG\_0541**

Danos na parede  
circular por  
escorrências e  
oxidações

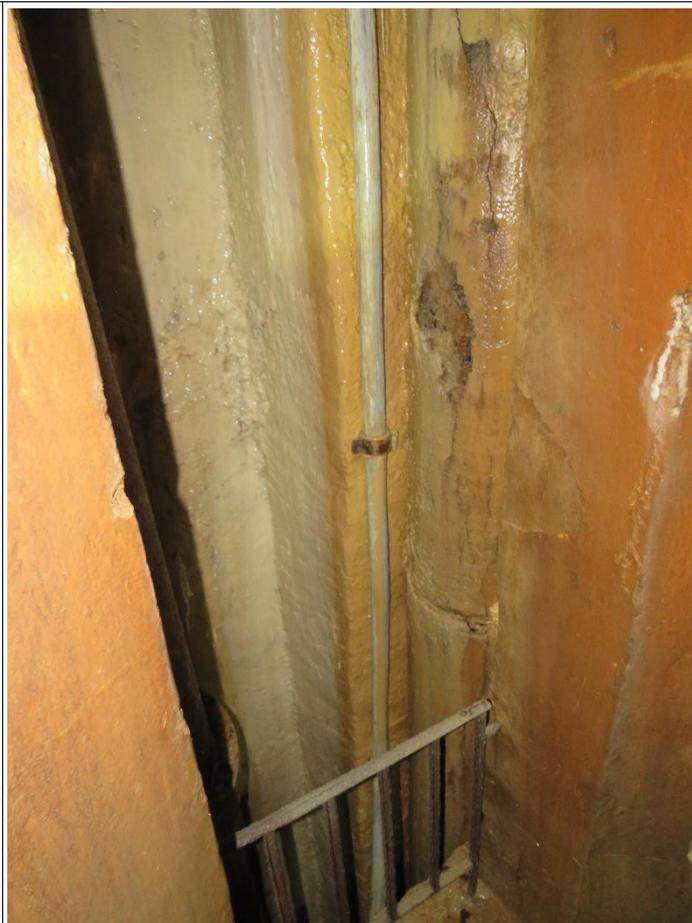
**Foto Ref. IMG\_0542**

Danos na parede E por  
escorrências

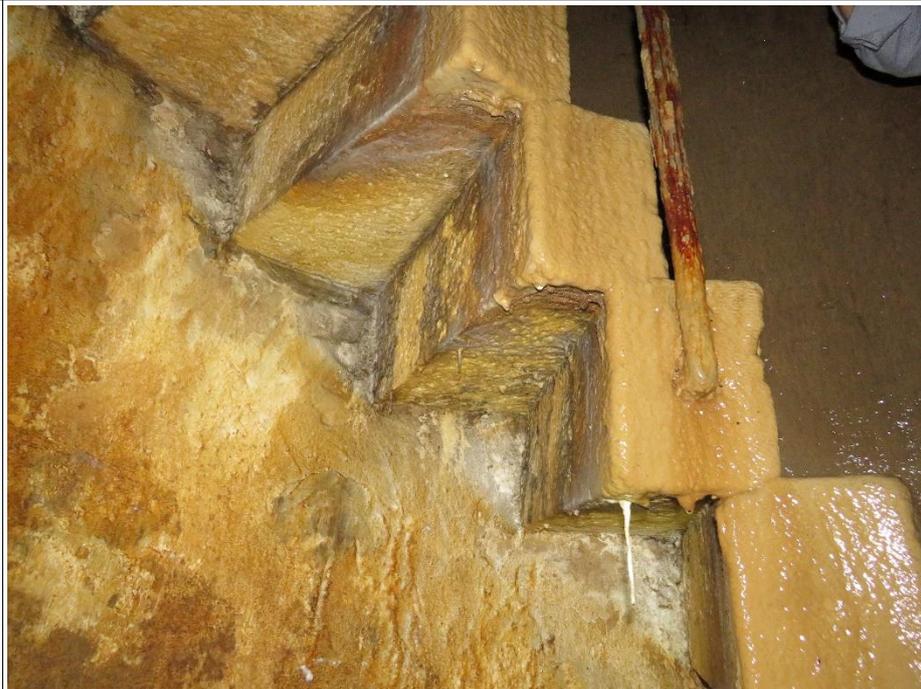
**Foto Ref. IMG\_0543**

Danos na escada de  
acesso por  
escorrências calcárias

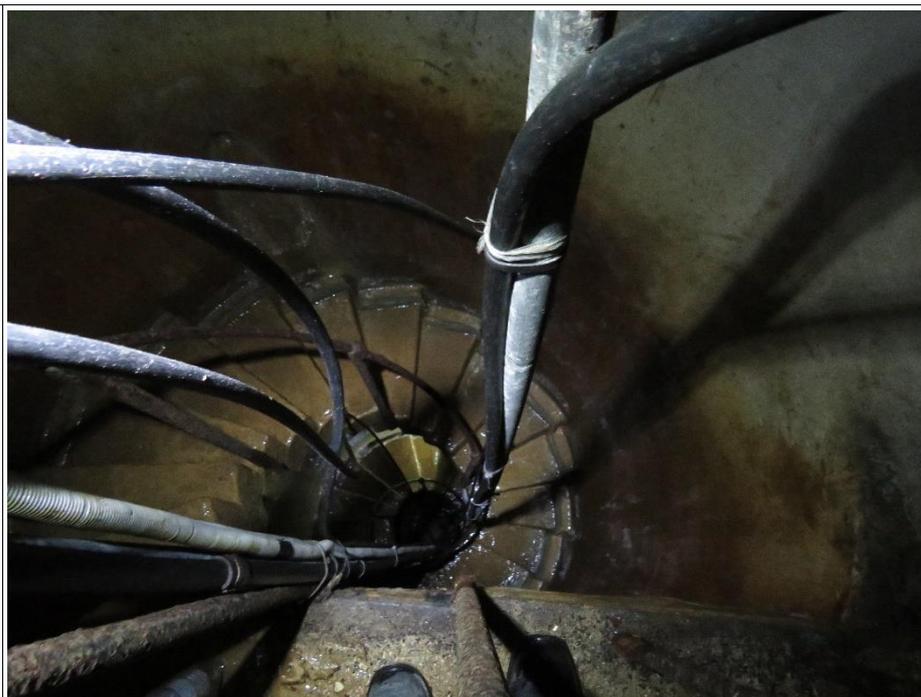
**Foto Ref. IMG\_0610**

Vista geral do estado  
da parede e escada  
devido a escorrências  
permanentes
