MELHORIAS REALIZADAS – RESPOSTA AO OFÍCIO S048657-202207-DGLA.DEI

No seguimento da visita técnica realizada à exploração da Calvaria que deu origem à emissão do Ofício S048657-202207-DGLA.DEI de 05/08/2022 e no âmbito do processo de Licenciamento Ambiental em curso, segue descrição o ponto de situação face à implementação das medidas constantes no referido Ofício.

Intergados – Comercialização, Integração e Produção de Animais, S.A. – CALVARIA

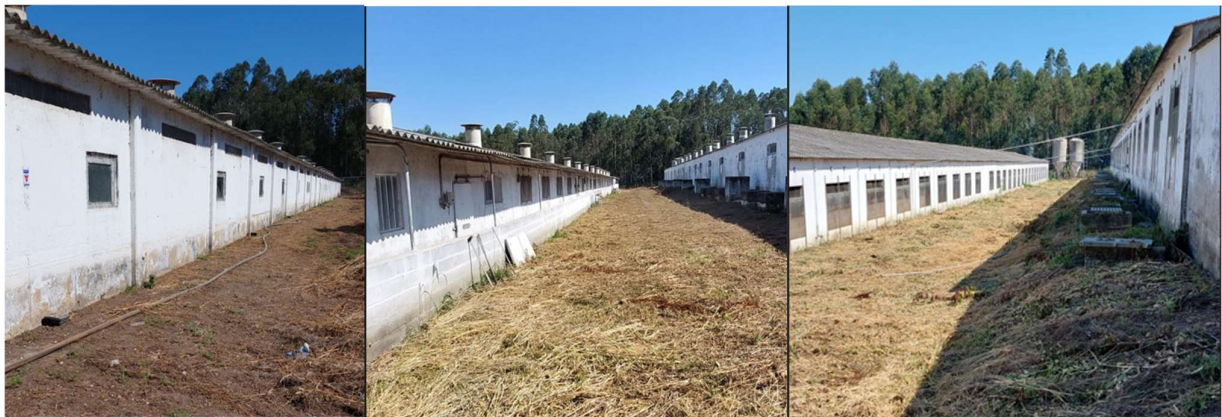
- a) **Proceder à limpeza do coberto vegetal que circunda os pavilhões para o alojamento dos animais, procedendo à reparação, caso necessário, de eventuais fissuras existentes, assegurando que não existe qualquer fuga de efluente pecuário para o solo.**

Foto 1, 2 e 3 – Limpeza do coberto vegetal em torno dos pavilhões

Abaixo, fotos comprovativas da limpeza do coberto vegetal solicitada.

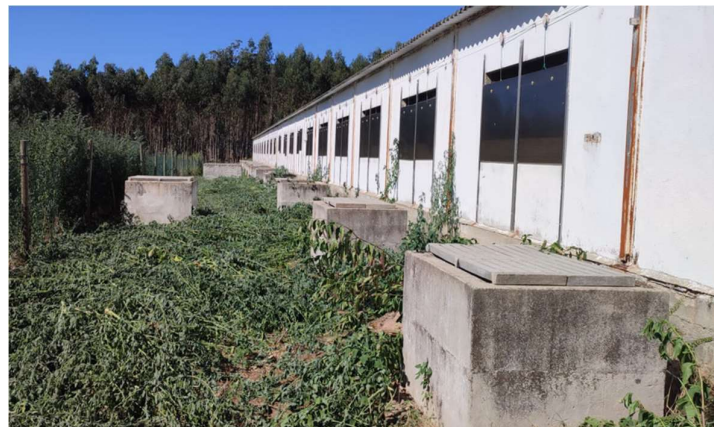
- b) **Proceder ao tamponamento das caixas de drenagem do efluente pecuário.**

Foto 4 – Tamponamento das caixas de drenagem

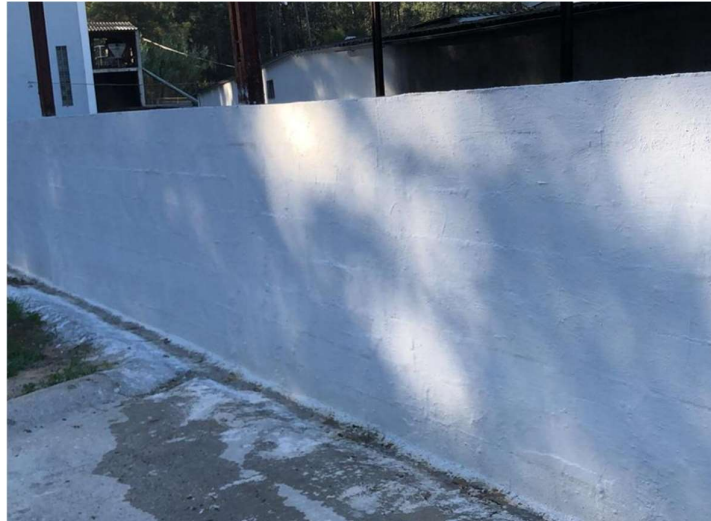
- ii) **A eliminação de todas as saídas e fissuras existentes nas paredes da nitreira que se encontra a ser reabilitada e a estanquicidade do sistema de recolha e armazenamento de lixiviados;**

Foto 5 – Impermeabilização da nitreira (armazém de tamisados)

A nitreira (armazém de tamisados) foi totalmente reabilitada. Foi colocada argamassa e tinta impermeabilizante, tendo sido eliminadas as fissuras existentes. Todo o sistema de recolha de lixiviados sofreu também melhorias de forma a garantir a sua estanquicidade, conforme se comprova nas fotos abaixo.

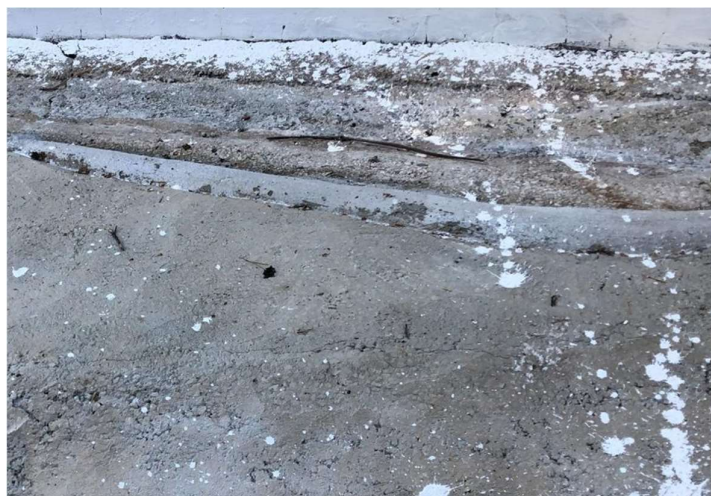
Foto 6 – Sistema de recolha de lixiviados

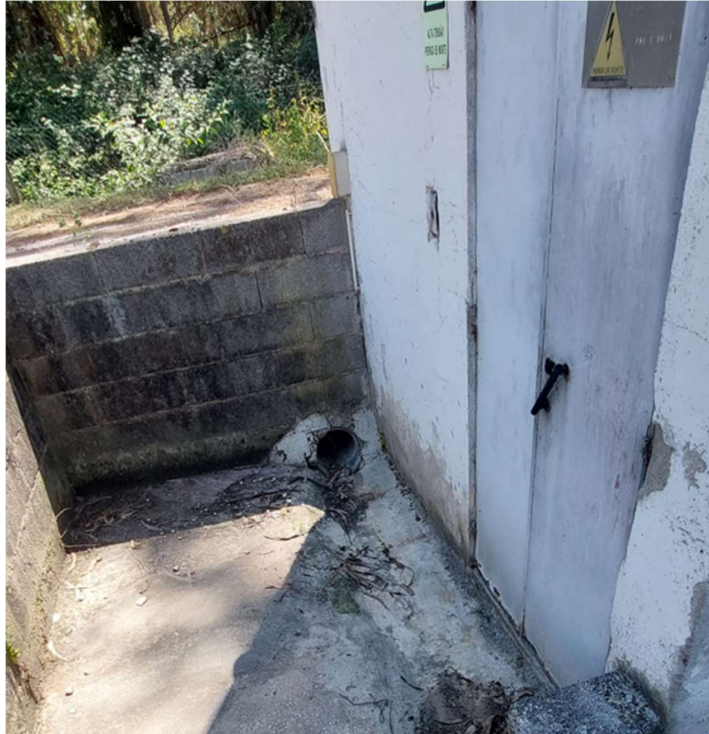
- iii) Uma rede adequada de águas pluviais na extremidade sul da exploração, e circundante às nitreiras e poço de receção, que evite a entrada de águas nas zonas de armazenamento de estrume, bem como a sua acumulação noutras infraestruturas, designadamente junto do posto de transformação de energia elétrica.

Foto 7 – Grelha de escoamento junto à porta de entrada do PT

Foram feitas as alterações conforme descrito tal como evidenciam as fotos abaixo.

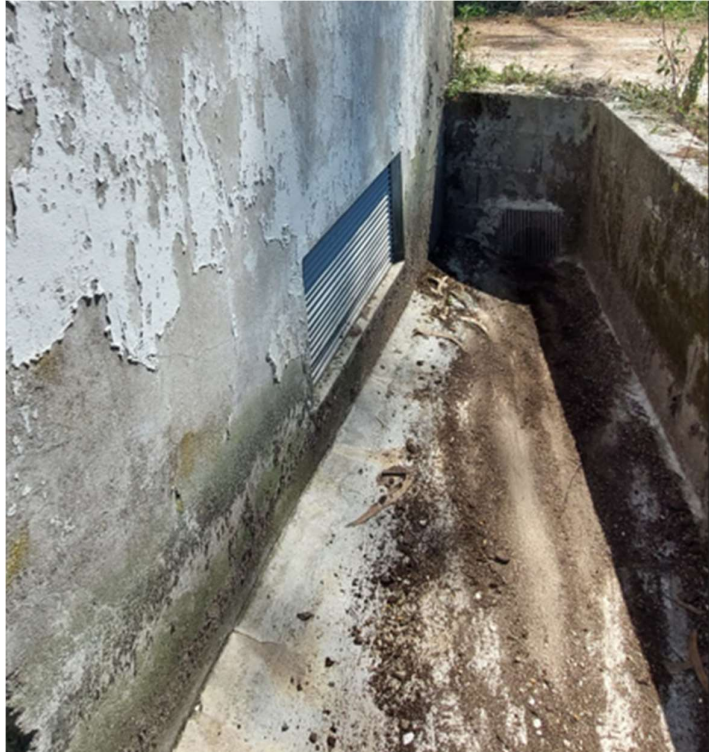
Foto 8 – Grelha de escoamento traseira

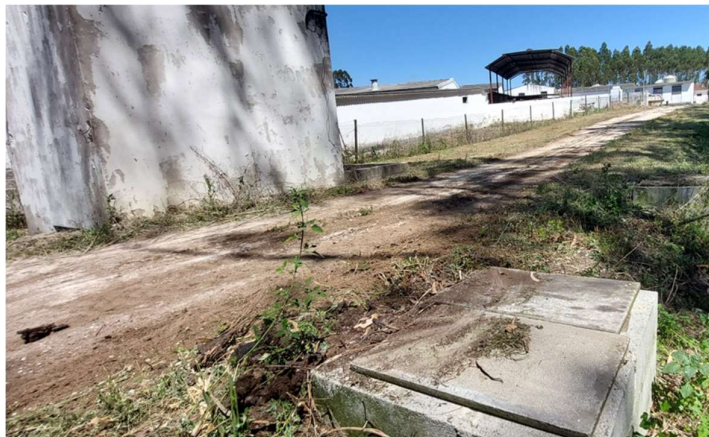
Foto 9 – Caixa de encaminhamento das águas

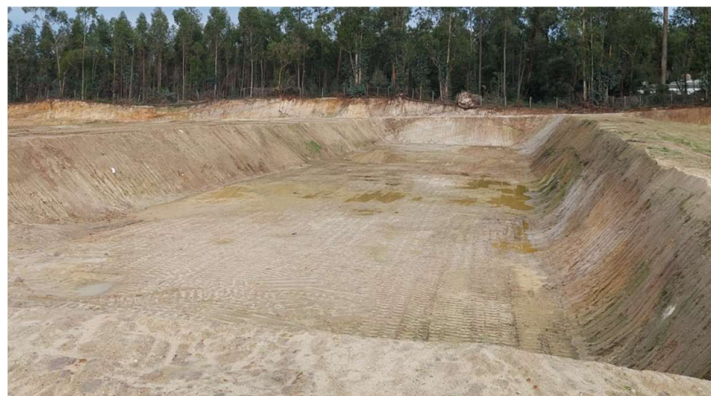
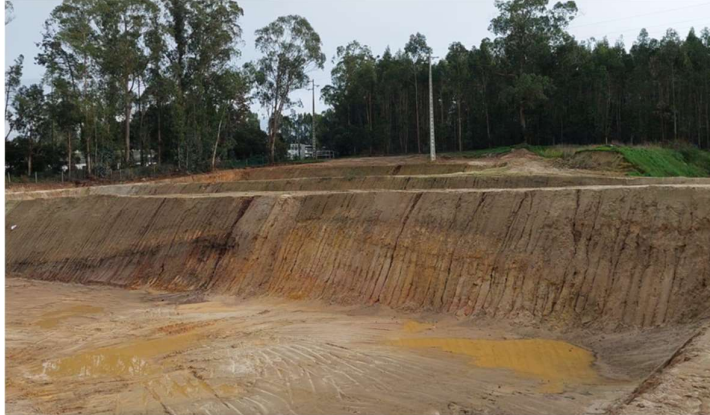
Foto 10 – Construção das novas lagoas

Foto 11 – Construção das novas lagoas

De forma a poder garantir a estanquicidade do sistema de retenção de efluentes, foram construídas 4 novas lagoas que foram devidamente impermeabilizadas (atuais lagoas nºs 2, 3, 4 e 5)

REFORMULAÇÃO DO SISTEMA DE LAGUNAGEM:
Beneficiação dos taludes e coroaamento da 1ª lagoa
Reformulação do sistema de lagunagem - lagoas 2, 3, 4 e 5
Impermeabilização de 4 lagoas, incluindo 1 camada de geotêxtil PP/PE 200 g/m2, incluindo ligações e 1 camada de geomembrana de cor negra em PEAD, de alta densidade com 1,5 mm de espessura, incluindo soldadura e juntas e sobreposições
Montagem de 36 metros de tubos PVC de 250 mm para passagem entre lagoas (2ª até à 5ª), incluindo soldaduras a geomembrana PEAD

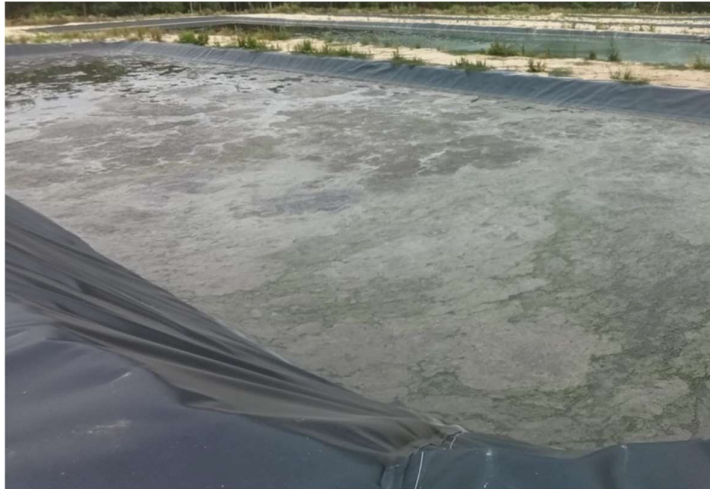
Foto 12 – Impermeabilização lagoa n°2

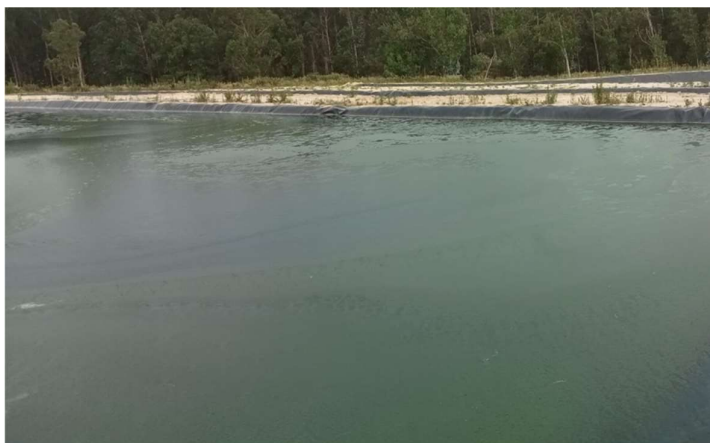
Foto 13 – Impermeabilização lagoa n°3

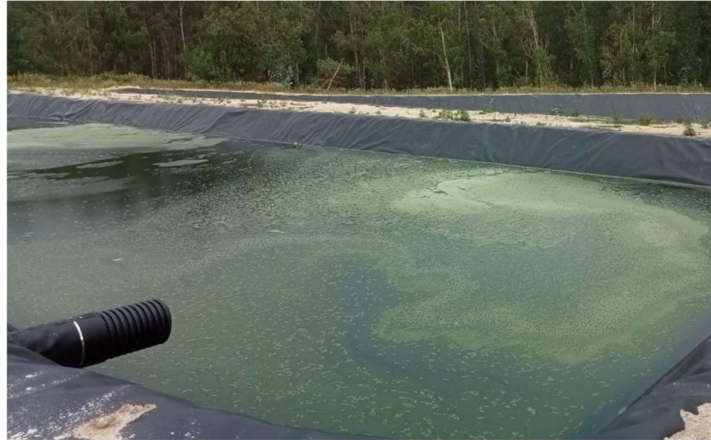
Foto 14 – Impermeabilização lagoa nº4

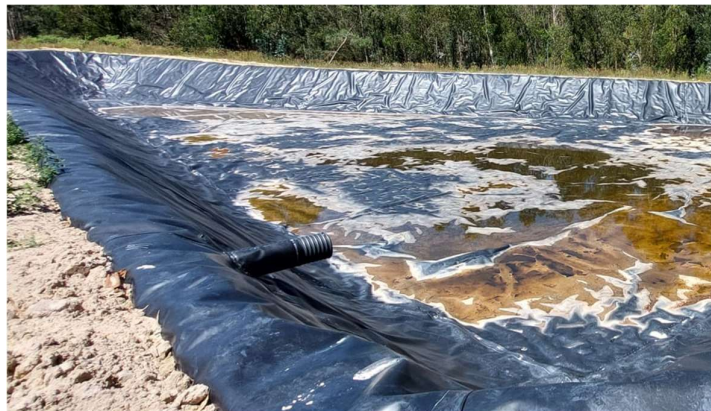
Foto 15 – Impermeabilização lagoa nº5

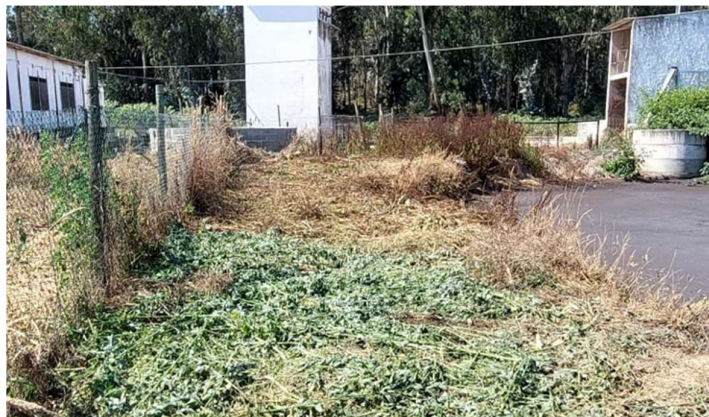
- ii) **Proceder à vedação da primeira lagoa de forma a garantir as condições de segurança para pessoas e animais, dando cumprimento ao n.º 5, do Artigo 5.º, da Portaria n.º 79/2022, de 3 de fevereiro.**

Foto 16 – Colocação de vedação da 1ª lagoa

A vedação da 1ª lagoa foi devidamente instalada conforme se pode comprovar pela foto abaixo.

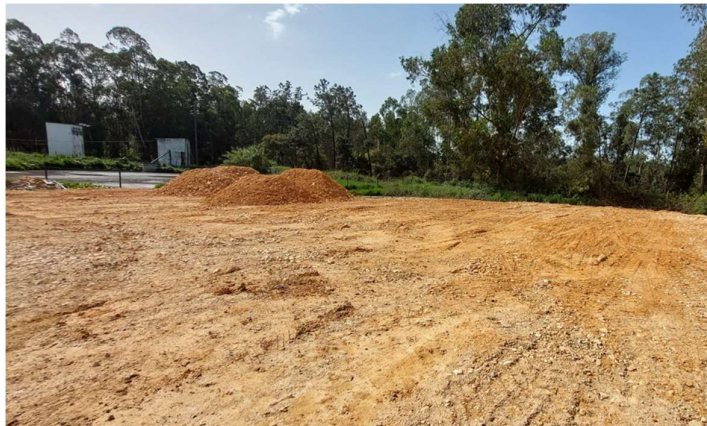
- iii) Proceder à limpeza da área afetada pelo galgamento de efluente pecuário ocorrido na primeira lagoa e limpar os resíduos que se encontram depositados nesta área, os quais devem ser encaminhados para destino final adequado através de um operador licenciado para o efeito.

Foto 17 – Limpeza e remoção de resíduos junto à 1ª lagoa

Toda a área envolvente à 1ª lagoa foi limpa e reposta a situação inicial do solo. Todos os resíduos foram encaminhados para Operador adequado com a emissão de respetivas e-GAR's.

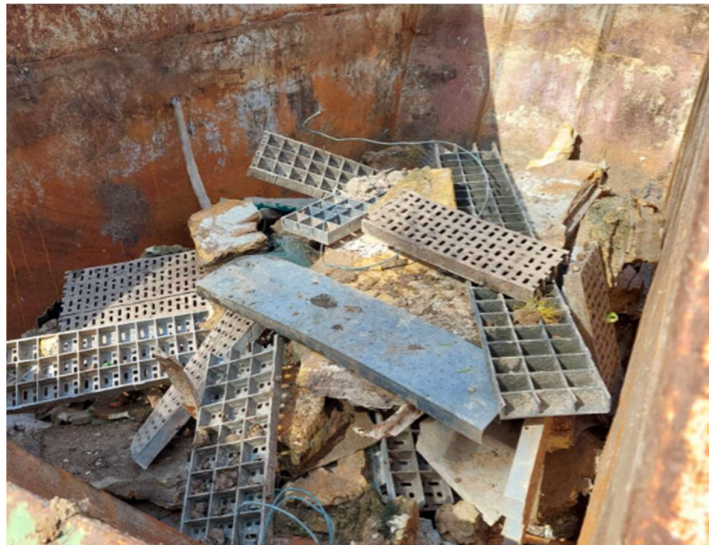
Foto 18 – Encaminhamento de resíduos

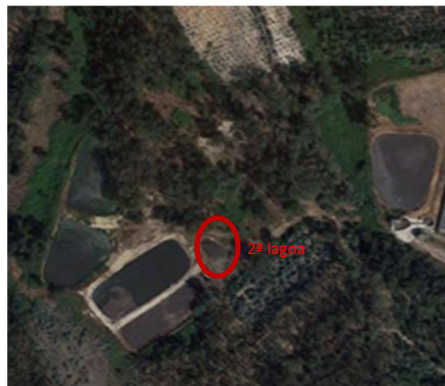
- v) Proceder à eliminação da segunda lagoa do sistema de retenção de efluentes pecuários, uma vez que não se afigura a necessidade da sua utilização, pelo que deverão ser removidas e conduzidas para um destino licenciado todas as lamas armazenadas, seguindo-se a sua total demolição e recuperação da zona em causa. Informa-se que a mesma já não deverá constar na nova planta geral de implantação, bem como do PGEP. A segunda lagoa foi eliminada do sistema de retenção de efluentes de acordo com as instruções da APA, sendo que a mesma já não consta do PGEP da exploração nem na planta de implantação. As lamas provenientes da limpeza desta lagoa foram transferidas para uma das lagoas do sistema de retenção desativado onde se encontram em fase de secagem para posteriormente serem enviadas a Operador adequado.

Foto 15 – Sist. Retenção antigo

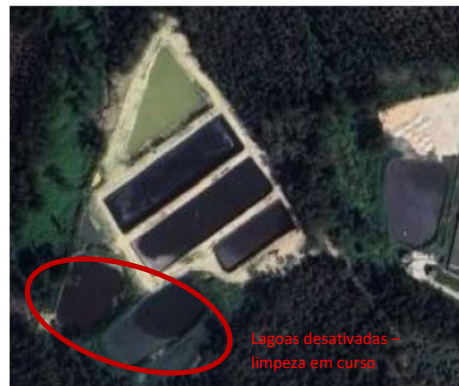
Foto 16 – Sist. Retenção novo
