PROCESSO 440/2024 – INTERFERÊNCIA 323 – AVª INFANTE SANTO, Nº 57 – 2º ESQUERDO - LISBOA

Data Diagnóstico	24/09/2024	
Morada / Localização	Avenida Infante Santo, Nº 57 – 2º Esqº - Lisboa	
Ref	Nº 57	
Técnicos Inspetores	Eng.º José Drumond; Eng.º António Pedrinho	
Acompanhante	Srº Mabilda Serrão	
Tipo de Acompanhante	Porteira	
Estrutura resistente	Betão Armado	
Uso	Fracção de habitação de um prédio de 6º andar com 2 fracções por piso

PROCESSO 440/2024 – INTERFERÊNCIA 323 – AVª INFANTE SANTO, Nº 57 – 2º DIREITO - LISBOA

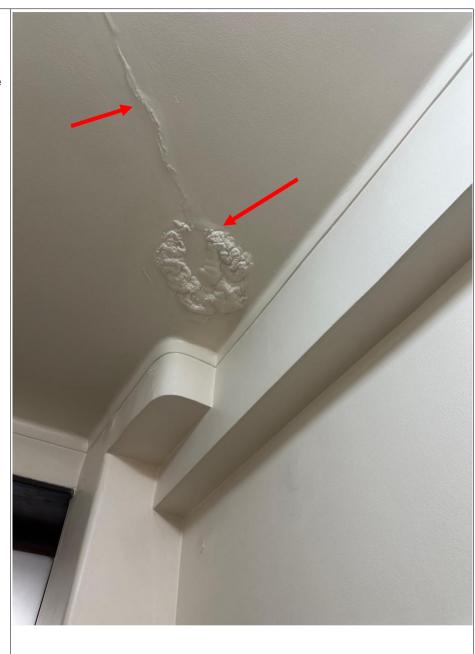
Foto Ref. IMG_9472

Fendilhação no tecto e revestimento deteriorado provocado por infiltração.

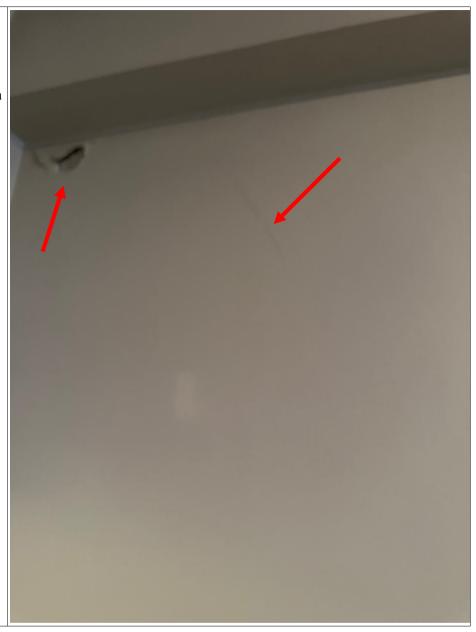
Foto Ref. IMG_9473 (Cont.)

Fendilhação oblíqua na parede e revestimento deteriorado junto à base da viga

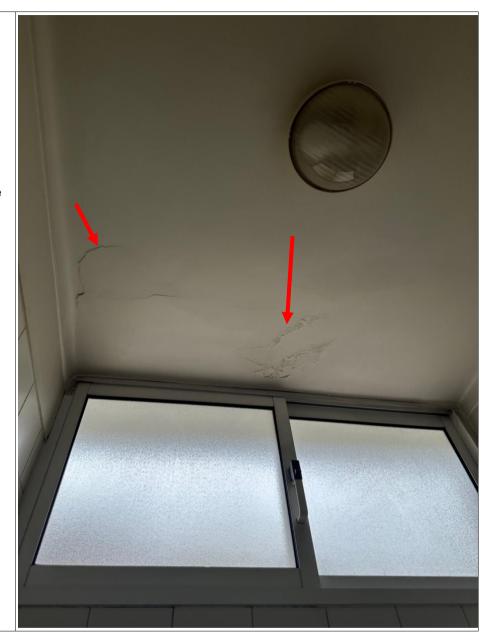
Foto Ref. IMG_9477

Fendilhação no tectodevido a assentamentos diferenciais e revestimento deteriorado pela infiltração proveniente da fachada.

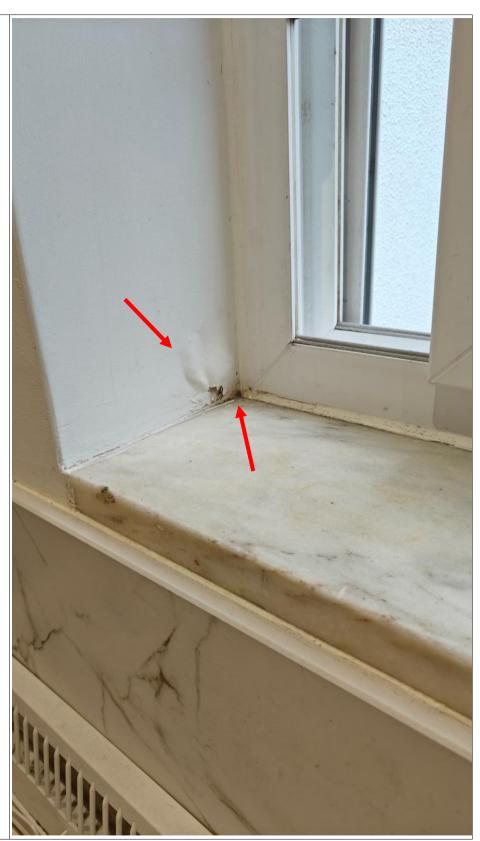
Fotos Ref. IMG_9479

Revestimento deteriorado no remate da ombreira com o peitoril da janela por infiltração.

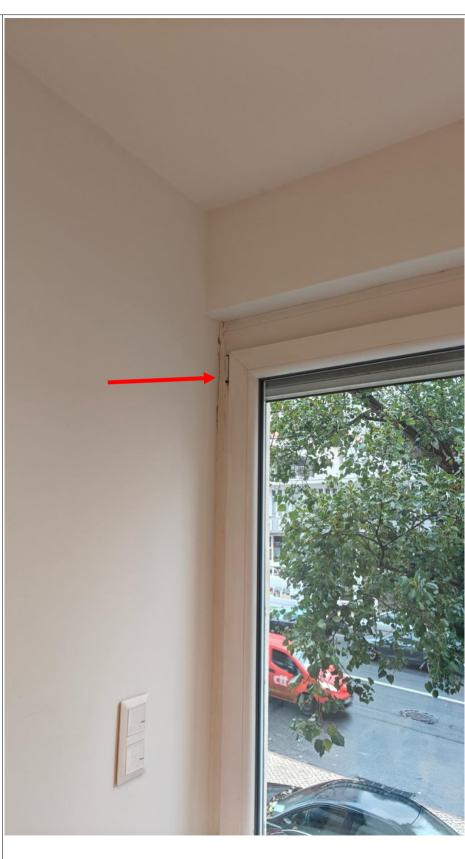
Foto Ref. IMG_9483

Remate deficiente entre a parede e a ombreiracaixilho com possibilidade de infiltração pela fachada

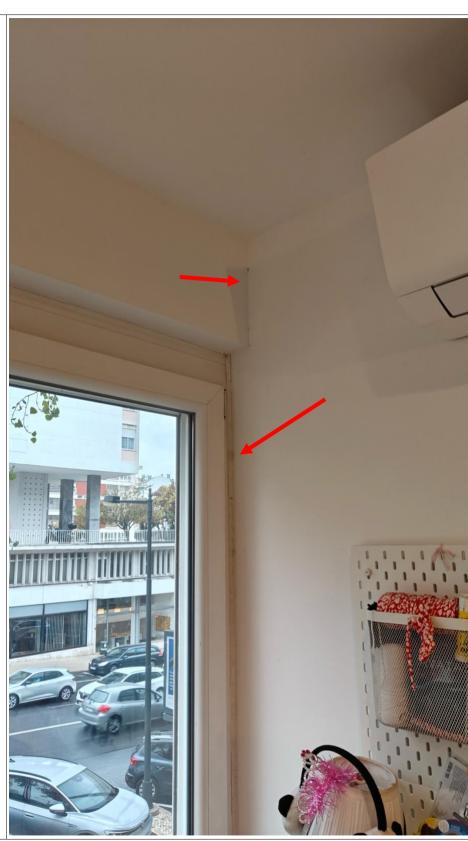
Foto Ref. IMG_9484

Remate entre a parede e a ombreira-caixilho deficiente com possibilidade de infiltração pela fachada

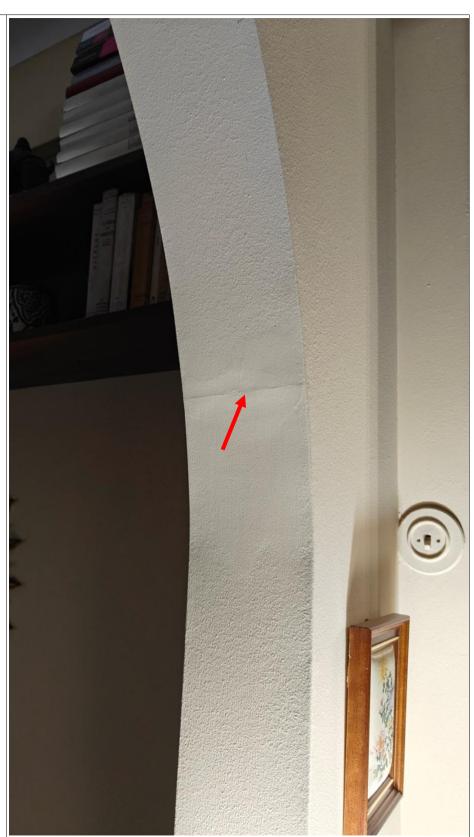
Foto Ref. IMG_9488

(Cont.)
Fissura horizontal na parede divisória em arco

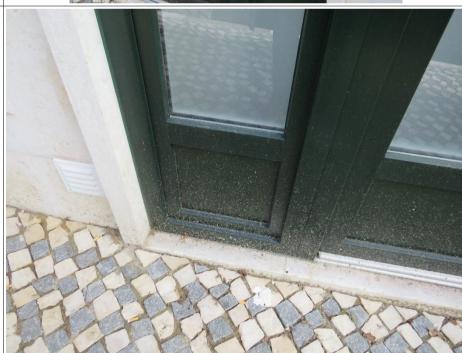
Foto Ref. IMG_1377

Danos na soleira e caixilho pelo uso

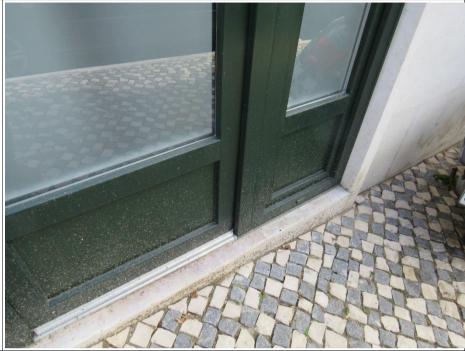
Foto Ref. IMG_1378

Danos na soleira e caixilho pelo uso

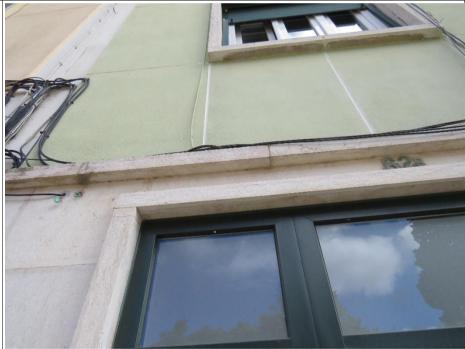
Foto Ref. IMG_1379

Danos no friso sobre a montra por escorrências e fungos

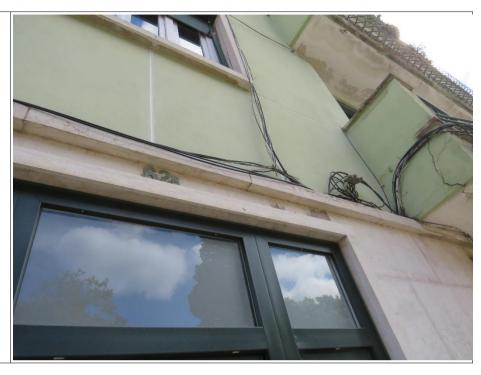
Foto Ref. IMG_1380

Danos no friso sobre montra por escorrências e fungos

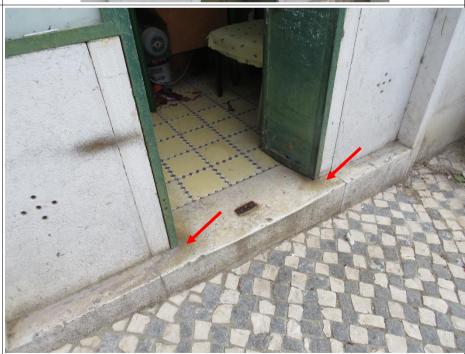
Foto Ref. IMG_1366

Danos na soleira da porta por escorrências e uso

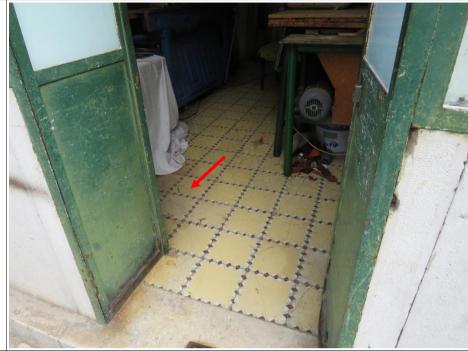
Foto Ref. IMG_1369

Danos no revestimento do piso pelo uso

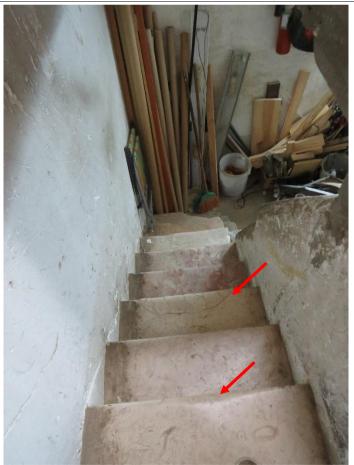
Foto Ref. IMG_1372

Danos na escada pelo uso; degrau rachada

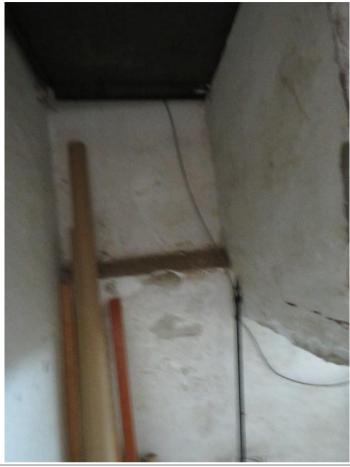
Foto Ref. IMG_1373

Danos nas paredes da escada de acesso à cave pelo uso e por falta de conservação

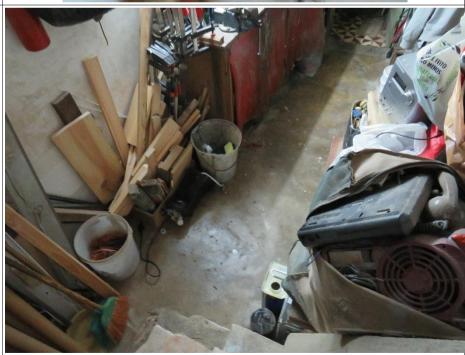
Foto Ref. IMG_1374

Danos no piso da cave pelo uso

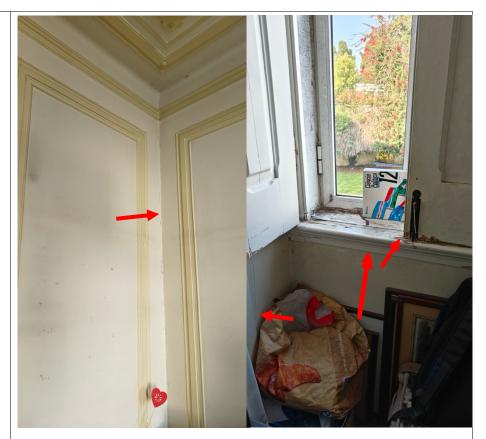
Fotos Ref. IMG_9591 e 9592

Fendilhação com tinta estalada ao longo do cunhal. Vão de janela com diversas patologias: peitoris degradados, cunhais dos panos perpendiculares de paredes fendilhados, fenda horizontal superficial por debaixo do peitoril.

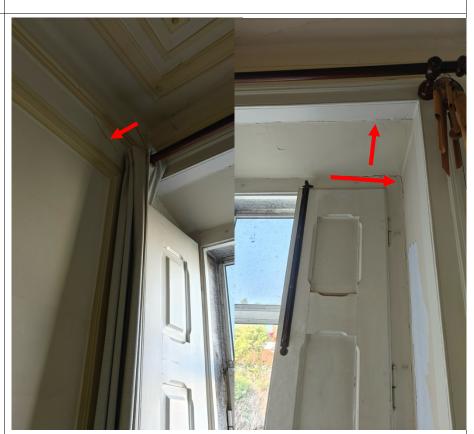
Fotos Ref. IMG_9593 e 9594 (Cont.)

Fendilhação oblíqua na parede perpendicular ao pano exterior e fissuração generalizada á volta do vão.

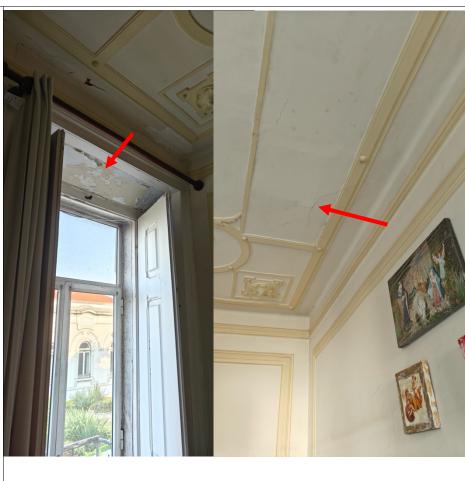
Fotos Ref. IMG_9597 e 9602

Descasque da tinta na zona dos vãos devido a infiltrações e fendilhação generalizada à volta do vão. Tecto com várias fendas

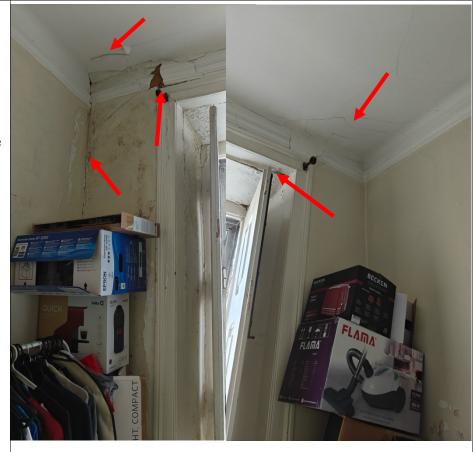
Fotos Ref. IMG_9603 e 9605

Divisão com patologias várias: fungos, descaques de tinta, fendilhação e desprendimento de sanca. Origem em assentamentos diferenciais e infiltrações várias.

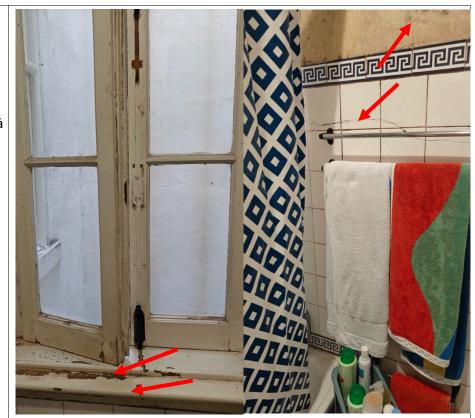
Fotos Ref. IMG_9620 e 9621

Este WC tem diversas patologias, desde estruturais como de má manutenção; fungos em paredes e tectos, falta de estanquidade no vão, falta de partes do revestimento final. Apresenta infiltração pelo tecto vindo do apartamento superior.

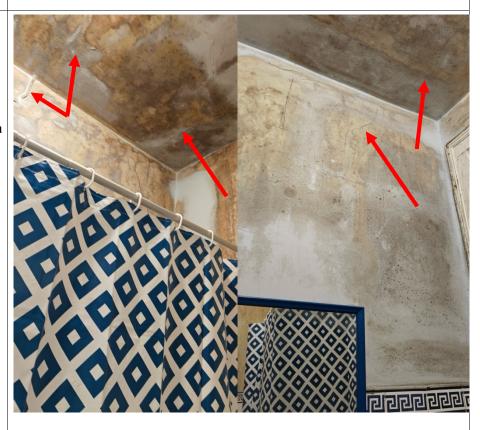
Fotos Ref. IMG_9622

Este WC tem diversas patologias, desde estruturais como de má manutenção; fungos em paredes e tectos, falta de estanquidade no vão, falta de partes do revestimento final. Apresenta infiltração pelo tecto vindo do apartamento superior.

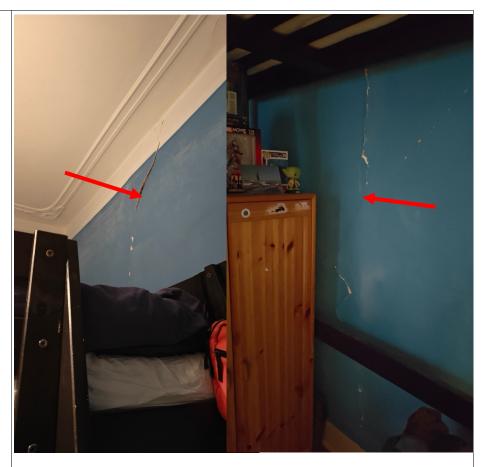
Fotos Ref. IMG_9628 e 9629

Fissuras oblíquas com desprendimento dos revestimentos

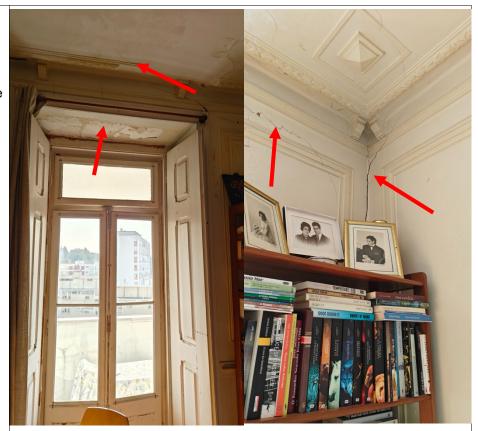
Fotos Ref. IMG_9637 e 9638

Revestimentos soltos e em falta provocados pelos vários assentamentos diferenciais e infiltrações. Fendilhação oblíqua e vertical em tectos e paredes

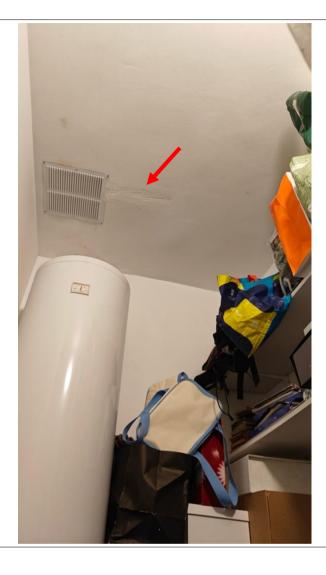
Foto Ref. IMG_9530

Reparação mal feita no tecto com retracção da argamassa de gesso com formação de fissura,

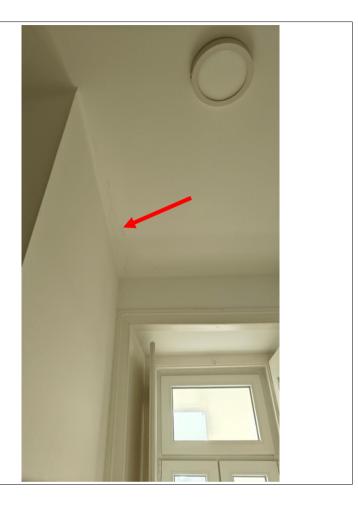
Foto Ref. IMG_9531 (Cont.)

Microfissuras várias no tecto junto à janela

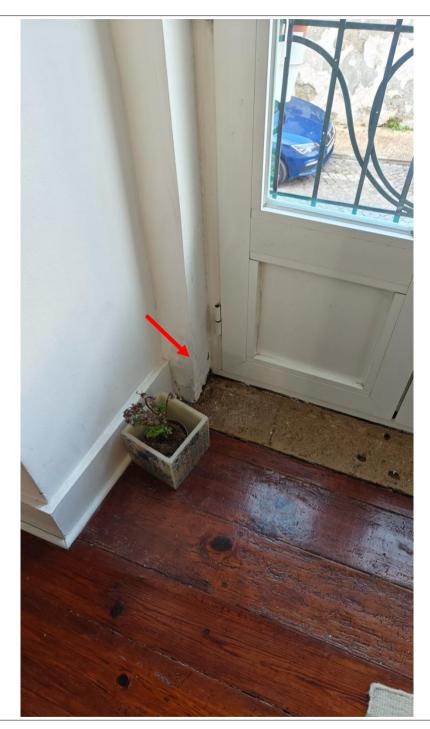
Foto Ref. IMG_9567 (Cont.)

Humidades provocadas pela entrada de água pela caixilharia que sobem por capilaridade, descascando o revestimento.

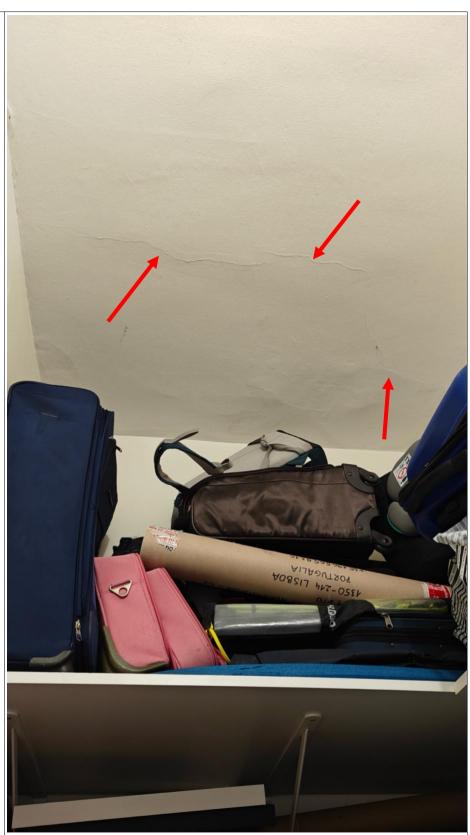
Foto Ref. IMG_9588

Antigas fissuras mal reparadas

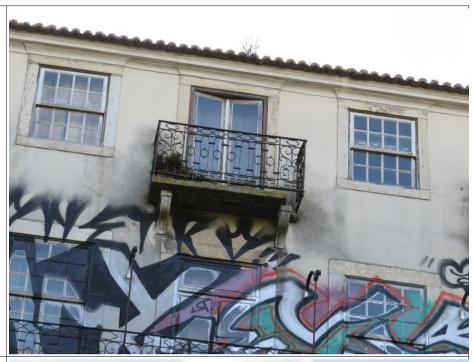
Foto Ref. IMG_7744

Fendas FO e danos na fachada por empolamentos, fungos escorrências e graffiti's

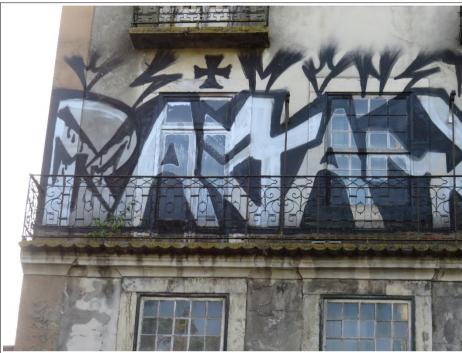
Foto Ref. IMG_7746

Fendas e danos na fachada por empolamentos, fungos escorrências e graffiti's

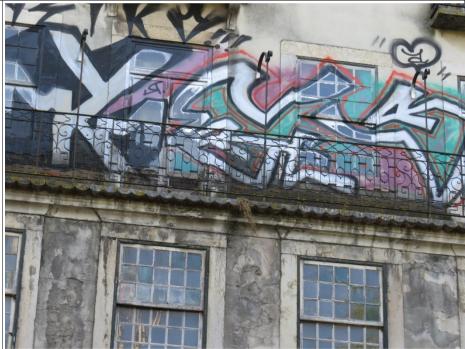
Foto Ref. IMG_7747

Fendas FO e danos na fachada por empolamentos, fungos escorrências e graffiti's

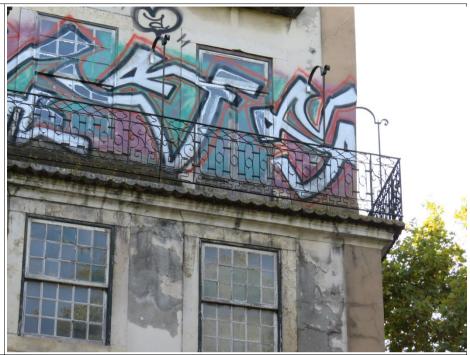
Foto Ref. IMG_7748

Fendas FO e danos na fachada por empolamentos, fungos escorrências e graffiti's

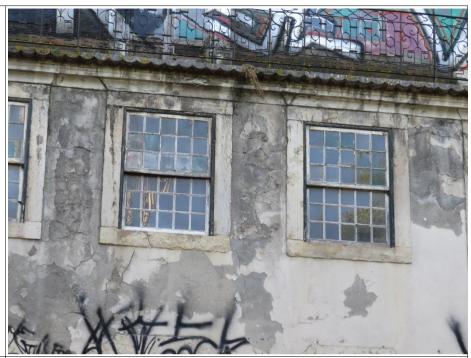
Foto Ref. IMG_7750

Fendas FO e danos na fachada por empolamentos, fungos escorrências e graffiti's

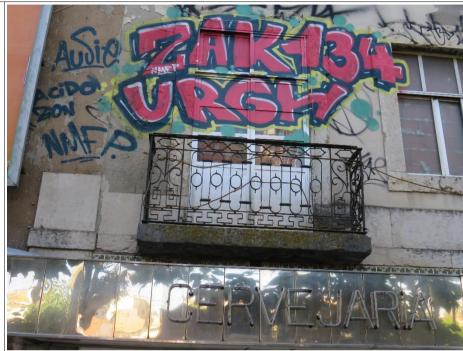
Foto Ref. IMG_7752

Fendas e danos na fachada por empolamentos, fungos escorrências e graffiti's

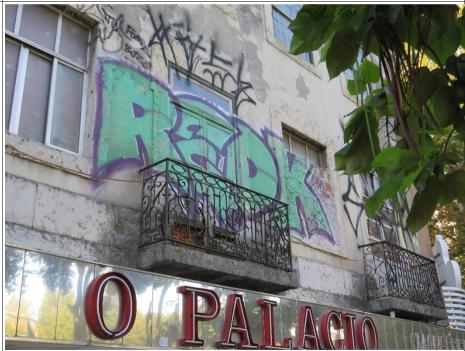
Foto Ref. IMG_7753

Fendas e danos na fachada por empolamentos, fungos escorrências e graffiti's

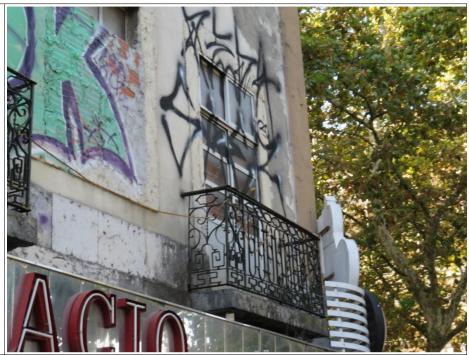
Foto Ref. IMG_7754

Fendas FO e danos na fachada por empolamentos, fungos escorrências e graffiti's

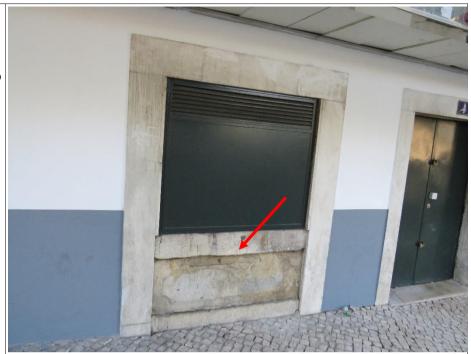
Foto Ref. IMG_7756

Danos nas cantarias do vão por escorrências e avançada idade

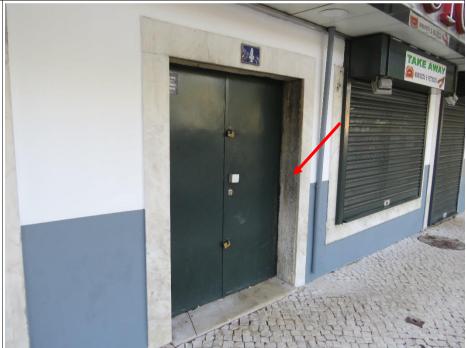
Foto Ref. IMG_7757

Danos nas cantarias do vão da porta 4 por escorrências e avançada idade

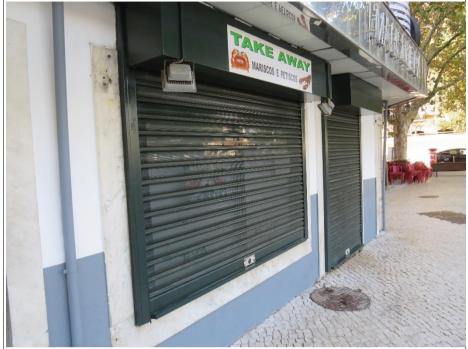
Foto Ref. IMG_7758

Danos nas cantarias do vão da montra pela avançada idade

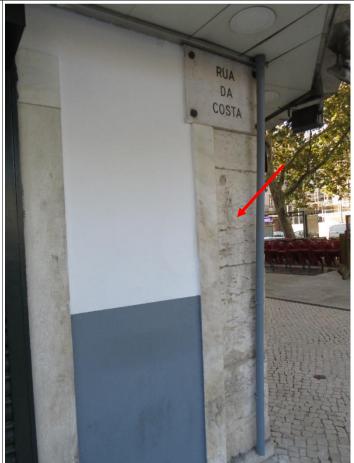
Foto Ref. IMG_7759

Fendas e danos no cunhal SW por escorrências e fungos

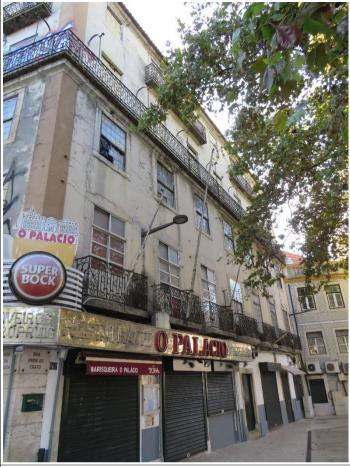
Foto Ref. IMG_7760

Vista geral dos danos na fachada por falta de obras de conservação

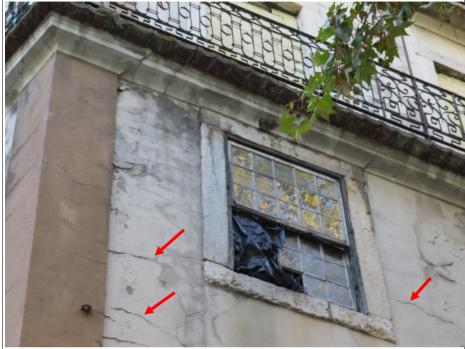
Foto Ref. IMG_7762

Fendas e danos na fachada por empolamentos, fungos e escorrências

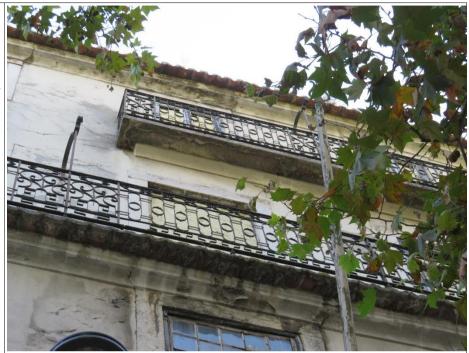
Foto Ref. IMG_7764

Fendas e danos na fachada e varandas por empolamentos, fungos e escorrências

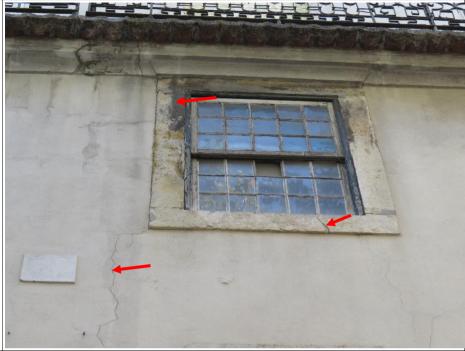
Foto Ref. IMG_7768

Fendas e danos na fachada por fungos e escorrências

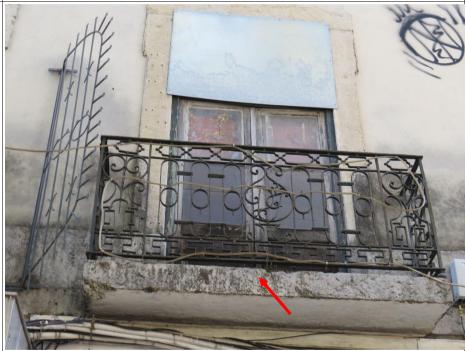
Foto Ref. IMG_7769

Fendas e danos na fachada, varanda por fungos e escorrências

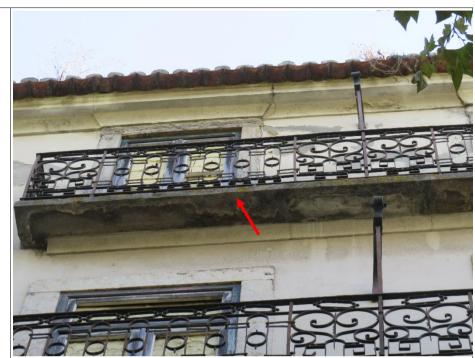
Foto Ref. IMG_7770

Fendas e danos na fachada, varanda por fungos e escorrências

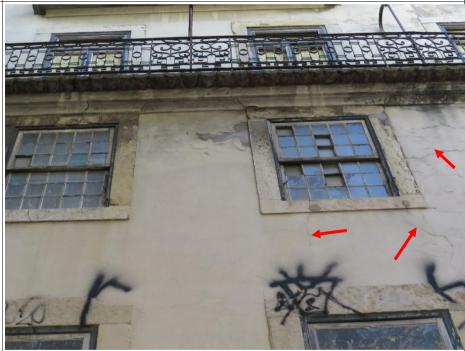
Foto Ref. IMG_7773

Fendas e danos na fachada do piso 2; peitoril da janela rachado

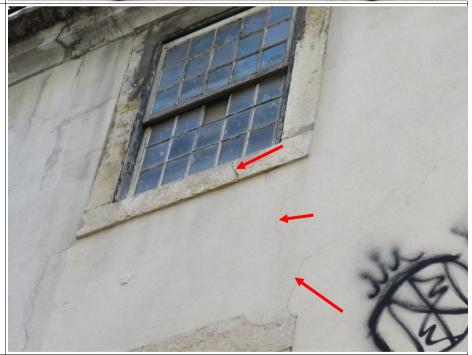
Foto Ref. IMG_7775

Fendas e danos na fachada do piso 2; peitoril da janela rachado

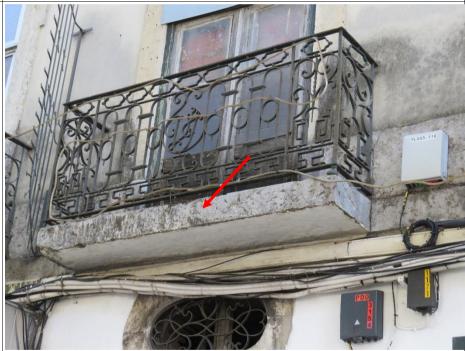
Foto Ref. IMG_7777

Danos na varanda do piso 1 por fungos, escorrências e avançada idade

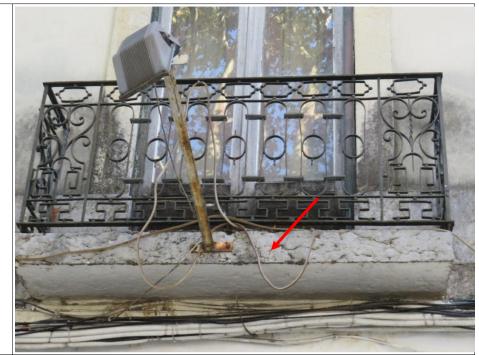
Foto Ref. IMG_7778

Danos na varanda do piso 1 por fungos, escorrências e avançada idade

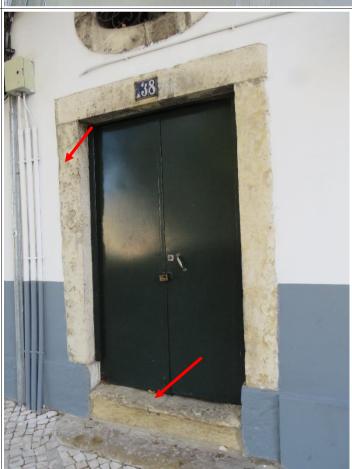
Foto Ref. IMG_7783

Danos na ombreira da porta 138 escorrências e avançada idade

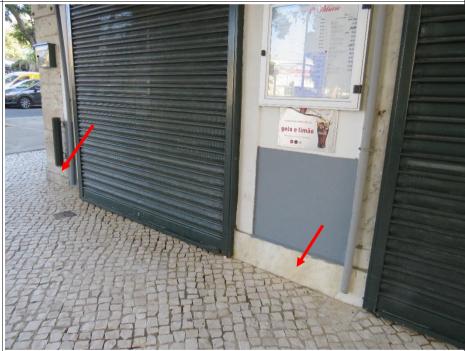
Foto Ref. IMG_7785

Danos no soco e cunhal SW por escorrências e capilaridades

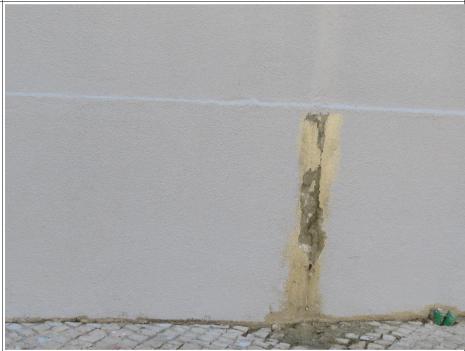
Foto Ref. IMG_7847

FV e danos no soco da fachada

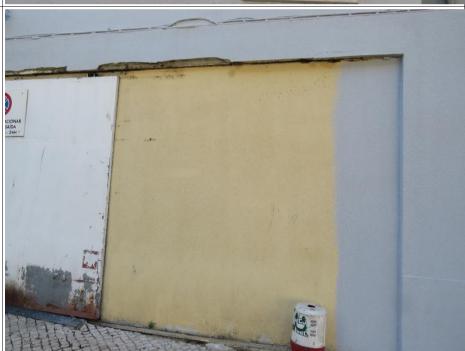
Foto Ref. IMG_7849

Danos no portão e fachada com obra inacabada

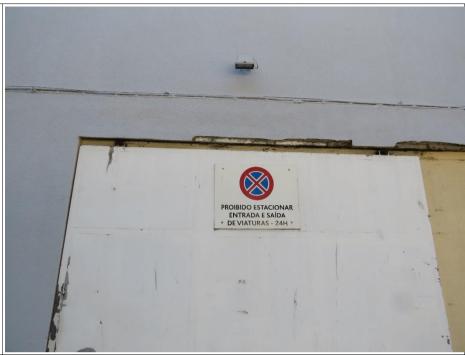
Foto Ref. IMG_7850

Danos no portão por oxidação e empolamentos

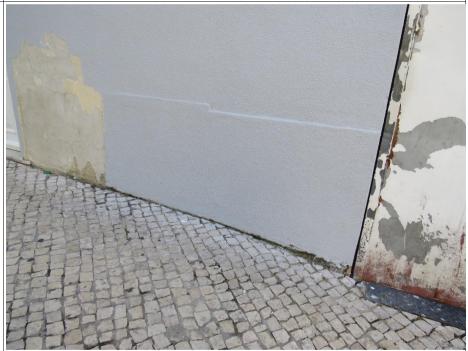
Foto Ref. IMG_7851

Danos no soco por empolamentos e obra inacabada

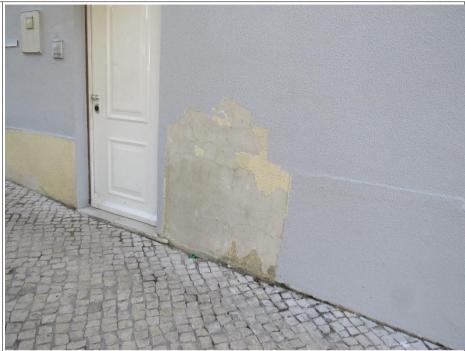
Foto Ref. IMG_7852

Danos no soco e fachada por empolamentos e obra inacabada

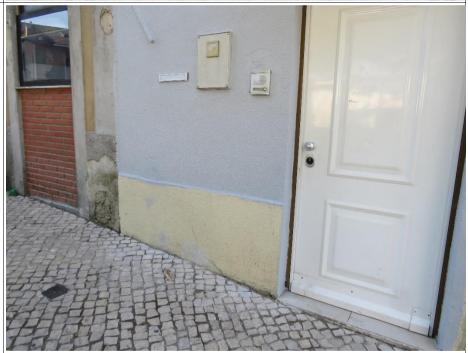
Foto Ref. IMG_7853

Danos no soco por empolamentos e obra inacabada

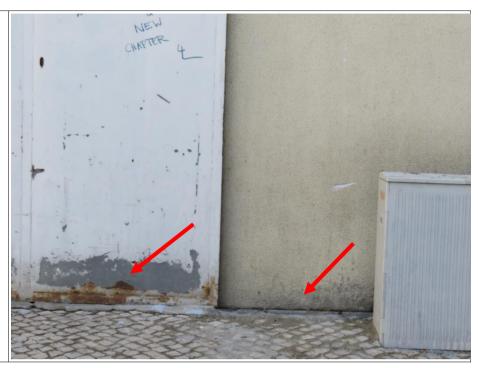
Foto Ref. IMG_7837

Danos no portão por empolamento da pintura; Danos na fachada junto piso por fungos, escorrências e capilaridades

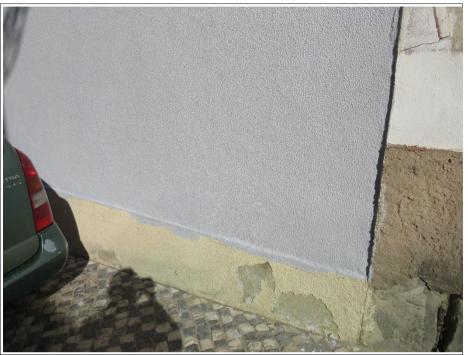
Foto Ref. IMG_7842

Danos no soco da fachada por empolamentos da pintura e obra inacabada

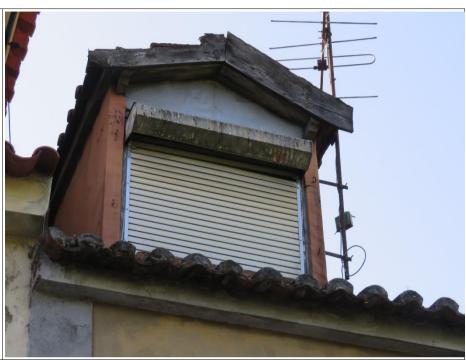
Foto Ref. IMG_7857

Danos na mansarda por fungos escorrências e avançada idade

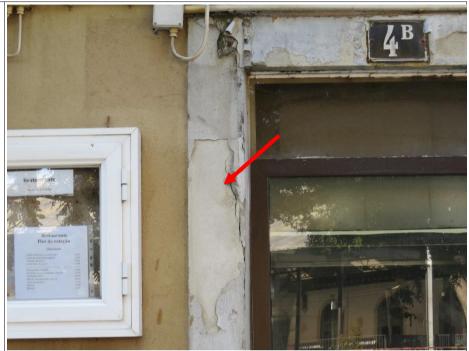
Foto Ref. IMG_7865

Danos na ombreira da porta 4B por empolamentos, fungos e escorrências

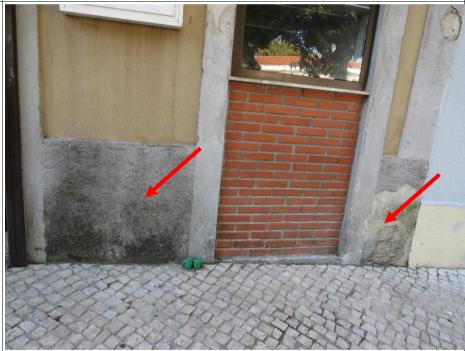
Foto Ref. IMG_7866

Danos no soco da fachada por empolamentos, fungos e capilaridades

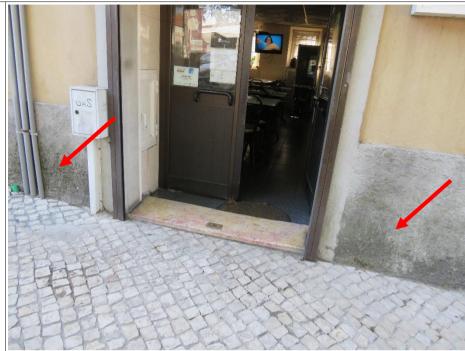
Foto Ref. IMG_7867

Danos no soco da fachada por fungos e capilaridades

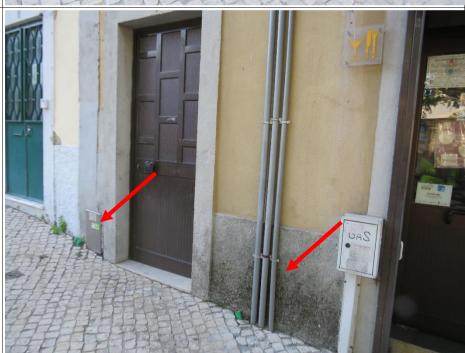
Foto Ref. IMG_7868

Danos no soco da fachada por fungos e capilaridades

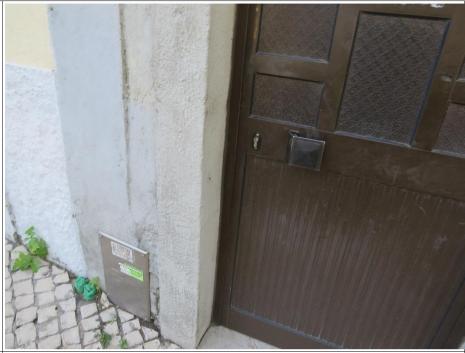
Foto Ref. IMG_7869

Danos na ombreira e soco por fungos e escorrências

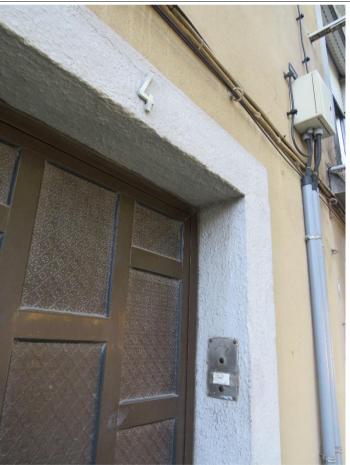
Foto Ref. IMG_7870

Danos na pintura da ombreira da porta 4 por escorrências

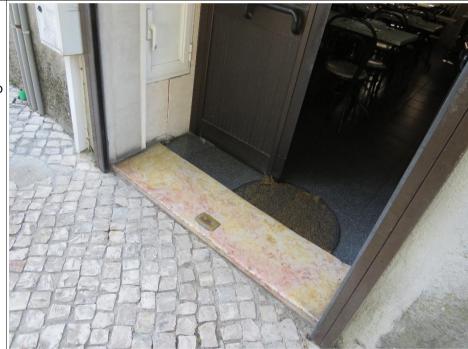
Foto Ref. IMG_7872

Danos na ombreira e soleira da porta 4B pelo uso

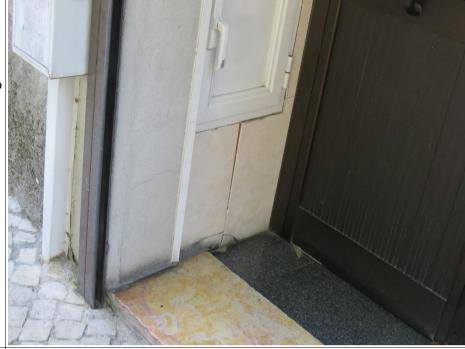
Foto Ref. IMG_7873

Danos na ombreira e soleira da porta 4B pelo uso
