# **METRO DE LISBOA**

# PROLONGAMENTO DA LINHA VERMELHA ENTRE SÃO SEBASTIÃO E ALCÂNTARA EMPREITADA DE CONCEÇÃO E CONSTRUÇÃO

PROJETO DE EXECUÇÃO

TOMO 1 VOLUME 17 - INTERFERÊNCIAS AO LONGO DA LINHA MEMÓRIA DESCRITIVA E JUSTIFICATIVA

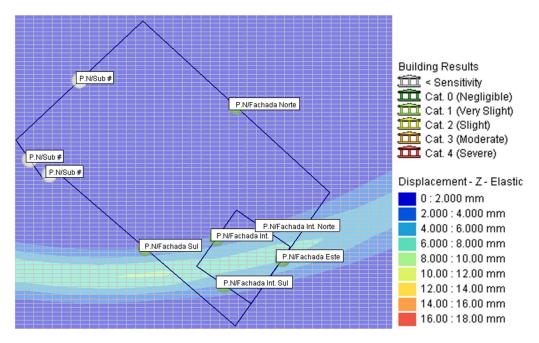
Figura 123 - Gradiente de assentamentos do Palácio das Necessidades

Considerou-se que a presença de elementos suscetíveis a dano no interior do Conjunto do Palácio das Necessidades justificam a adoção de um agravamento da categoria de dano em +2. Assim, a categoria de dano final da avaliação é Categoria 2, pelo que esta interferência não necessita de medidas de mitigação de assentamentos.

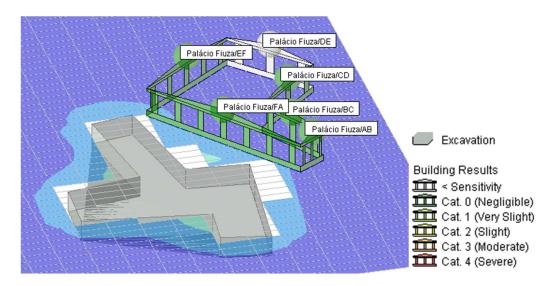
Figura 149 - Palácio Fiúza, Avaliação de Danos

Considerou-se que a presença de elementos suscetíveis a dano no interior do Palácio Fiúza justificam a adoção de um agravamento da categoria de dano em +1. Assim, a categoria de dano final da avaliação é Categoria 1, pelo que esta interferência não necessita de medidas de mitigação de assentamentos.

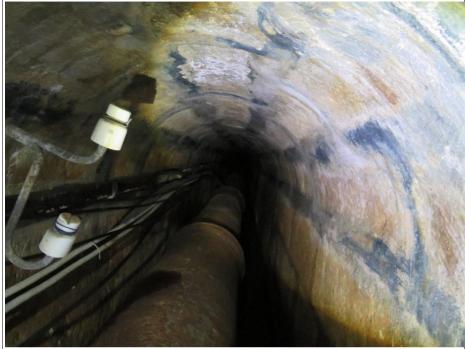
Foto Ref. IMG\_0547

Juntas do arco com nova argamassa e danos por infiltração externa

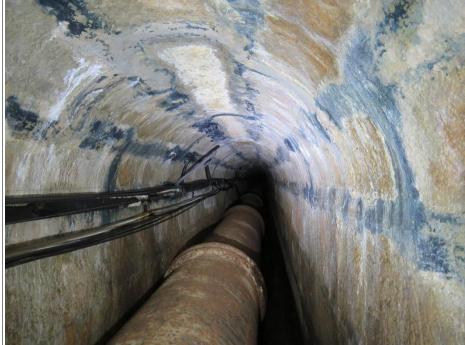
#### Foto Ref. IMG\_0551

Juntas do arco com nova argamassa e danos por infiltração externa

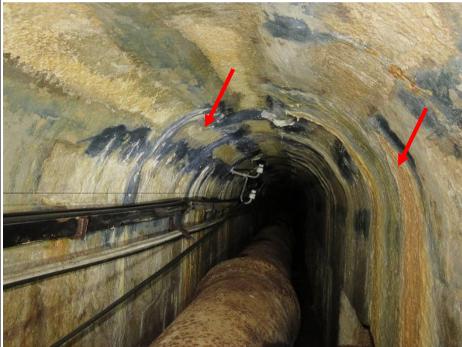
Foto Ref. IMG\_0559

Danos nas cantarias da parede N num nicho por infiltrações e escorrências calcárias

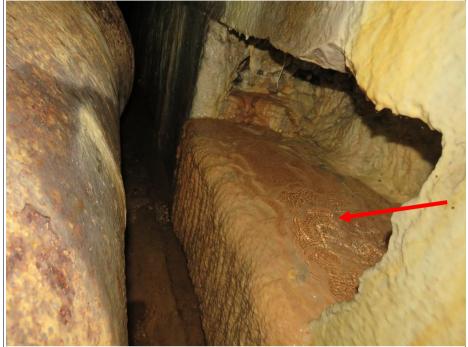
Foto Ref. IMG\_0561

Danos no arco por infiltrações e escorrências calcárias pelas juntas

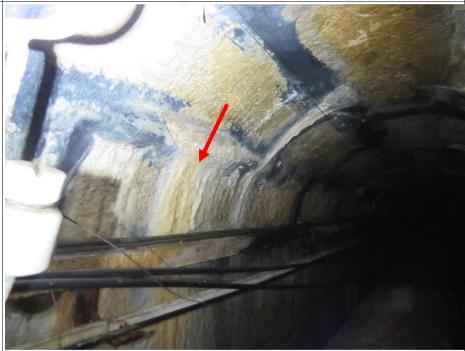
Foto Ref. IMG\_0562

Danos no arco por infiltrações e escorrências calcárias pelas juntas

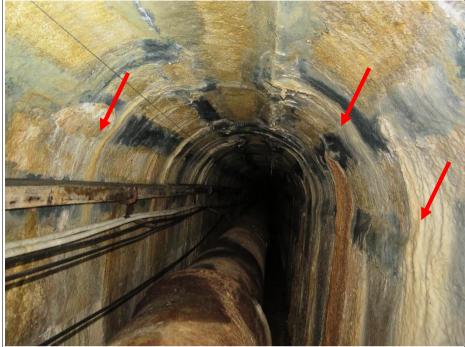
Foto Ref. IMG\_0563

Danos no arco por infiltrações e escorrências calcárias pelas juntas

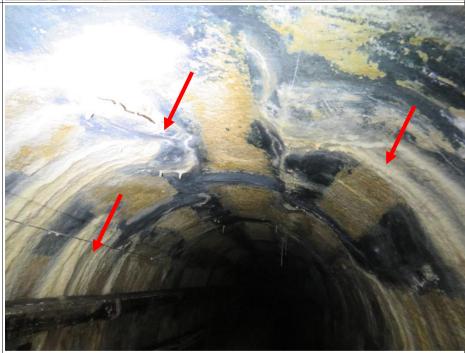
Foto Ref. IMG\_0564

Danos no arco por infiltrações e escorrências calcárias pelas juntas

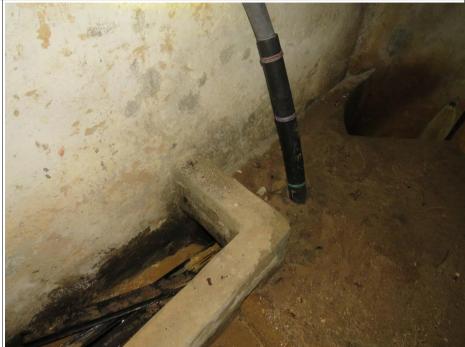
## Foto Ref. IMG\_0539

Danos na parede circular da escada em caracol por escorrências e oxidações

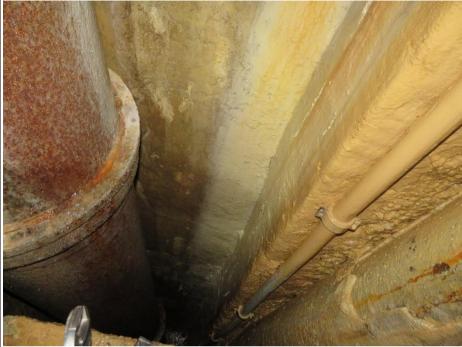
Foto Ref. IMG\_0541

Danos na parede circular por escorrências e oxidações

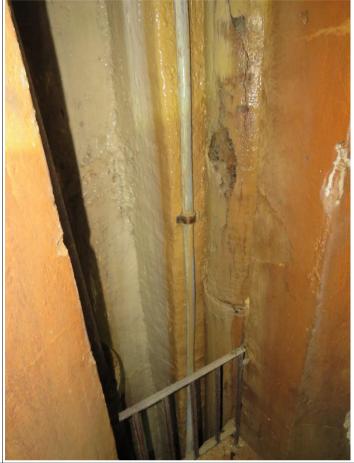
Foto Ref. IMG\_0543

Danos na escada de acesso por escorrências calcárias

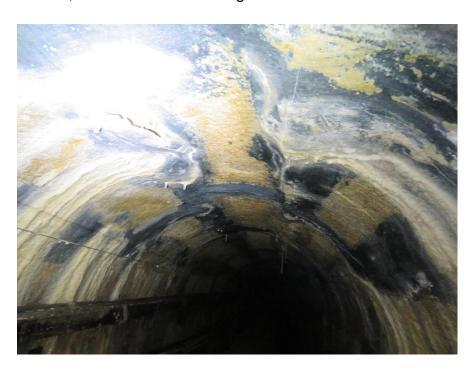
- Verificaram-se danos nas paredes interiores e teto em arco do Aqueduto, por empolamentos, infiltrações e avançada idade;
- Foram registadas algumas anomalias no teto circular e paredes, na zona superior à escavação do túnel da Obra, com origem em infiltrações exteriores, como mostra a foto seguinte.

Foto 3 – Estado do hasteal do Aqueduto ao PK 0+315m da obra por infiltrações exteriores com incrustações calcárias

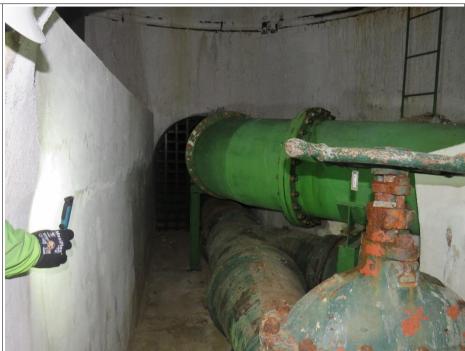
## Foto Ref. IMG\_0416

Danos na parede S por infiltrações e escorrências calcárias junto do eixo do túnel da Obra ao PK ...+...

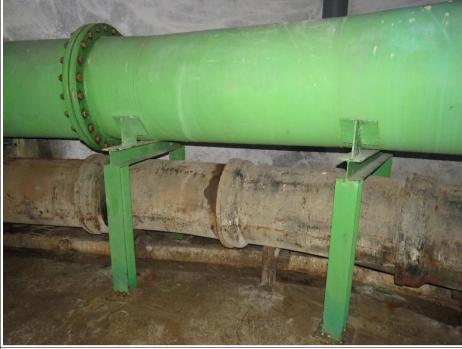
## Foto Ref. IMG\_0499

Danos na parede S e arco por infiltrações externas

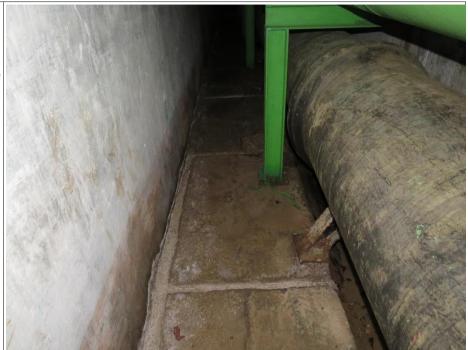
Foto Ref. IMG\_0480

Danos no piso e parede S pelo uso

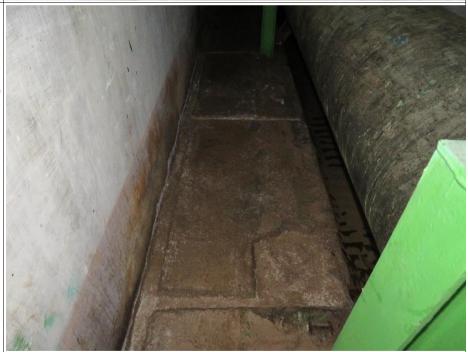
### Foto Ref. IMG\_0481

Danos no piso e parede S por infiltrações

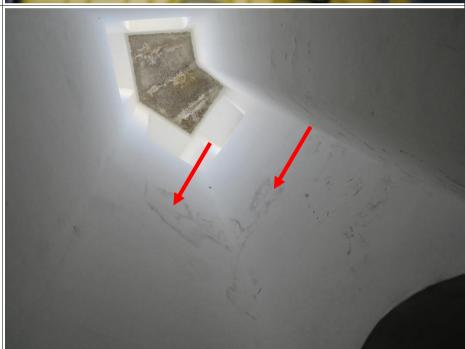
Foto Ref. IMG\_8109

Danos na pintura das paredes por infiltrações e uso

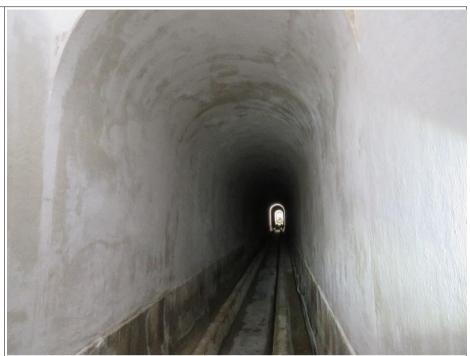
Foto Ref. IMG\_8110

Danos na pintura das paredes e soco por infiltrações e uso

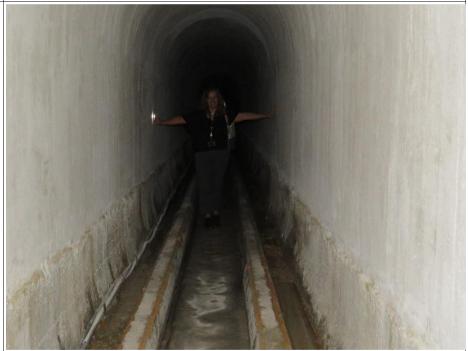
Foto Ref. IMG\_8111

Danos na pintura das paredes e soco por infiltrações

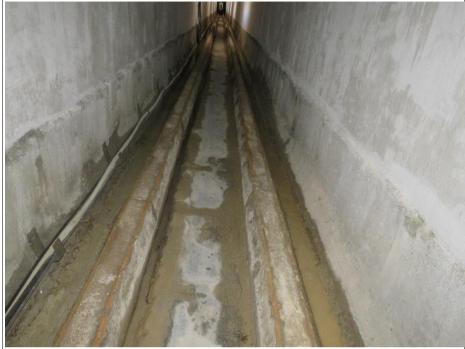
Foto Ref. IMG\_8120

Danos nas paredes por infiltrações exteriores
