INTERFERÊNCIA 327- AQUEDUTO INFANTE SANTO - LISBOA

Datas das Vistorias	30/09/2024 e 01/10/2024
Morada	Calçada das Necessidades - Lisboa
Ref	Aqueduto Infante Santo
Técnico Inspetor	José Drumond
Técnicos Externos	Eng.º Nuno Henriques; Eng.º Sérgio Bernardes;
Acompanhantes/Tipo	Eng. Carlos Carvalho (EPAL); Sérgio Jesus (Topógrafo)
Época/Data de Construção	Século XVIII
Enquadramento Urbano	Aqueduto sob o Jardim Palácio das Necessidades
Pé-direito	2,10m; Alt até arco =1,50m; Largura=1,10m
Estrutura Resistente	Arco autoportante em alvenaria de pedra
Revestimento de Alçados	Betão pintado
Acesso ao Aqueduto	Escada pedra
Data de últimas obras de conservação	Desconhecido
Estado de Conservação	Mau
Uso	Aqueduto com tubagem ferro fundido DN 400 mm

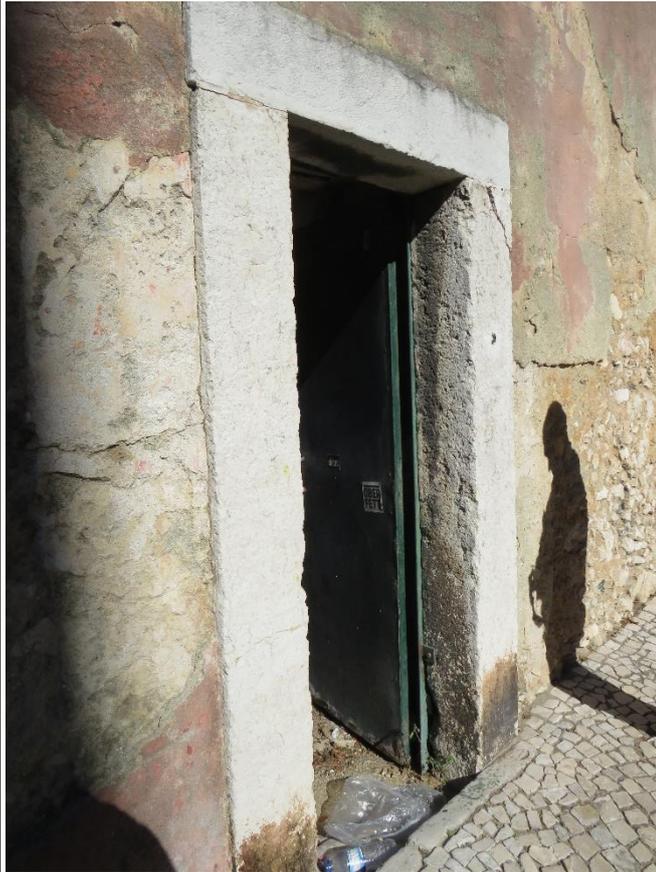
Foto Ref. IMG_1226

Porta de acesso ao
Aqueduto

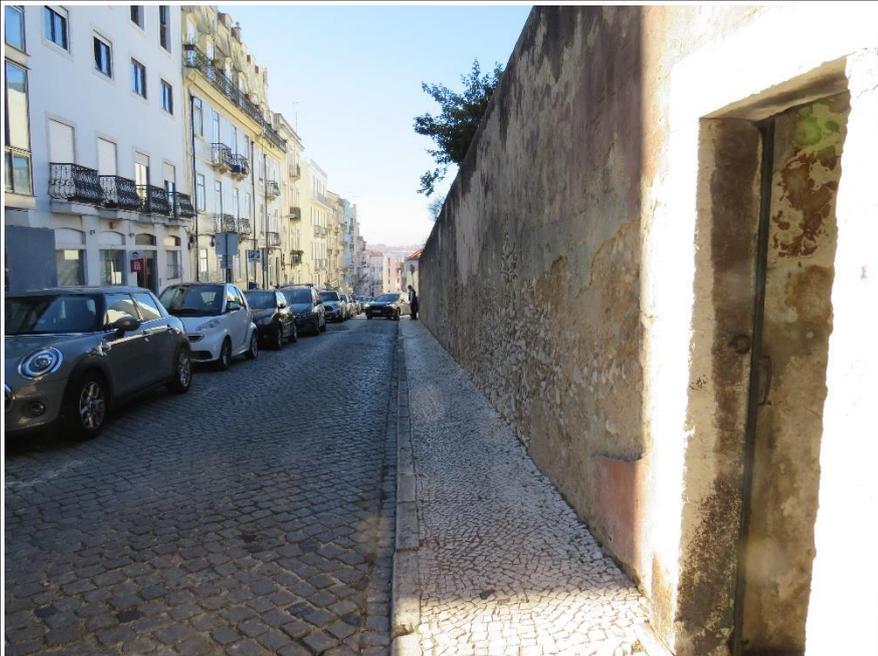
Foto Ref. IMG_1227

Via de acesso

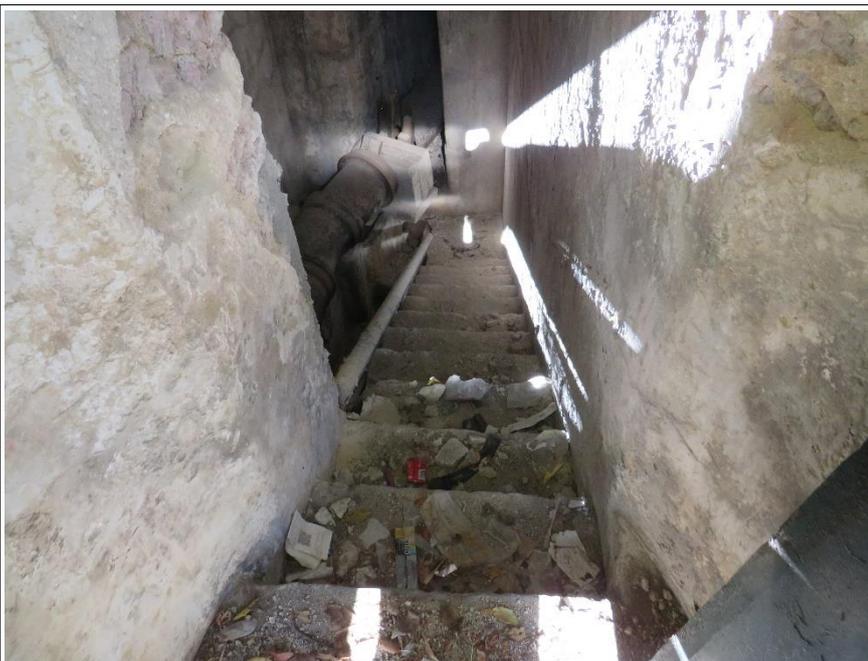
Foto Ref. IMG_1228

Danos nas escadas

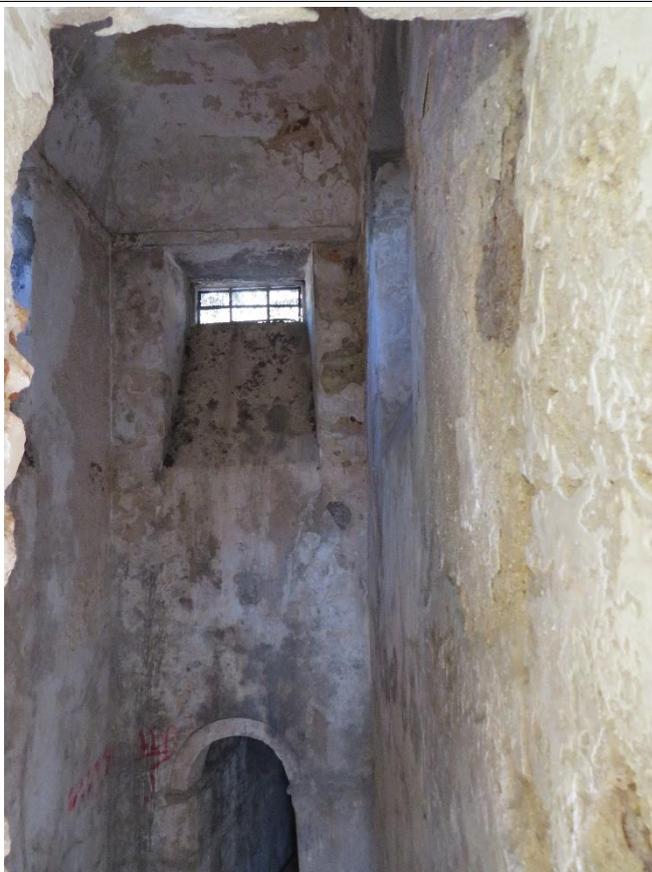
Foto Ref. IMG_1229

Danos nas paredes

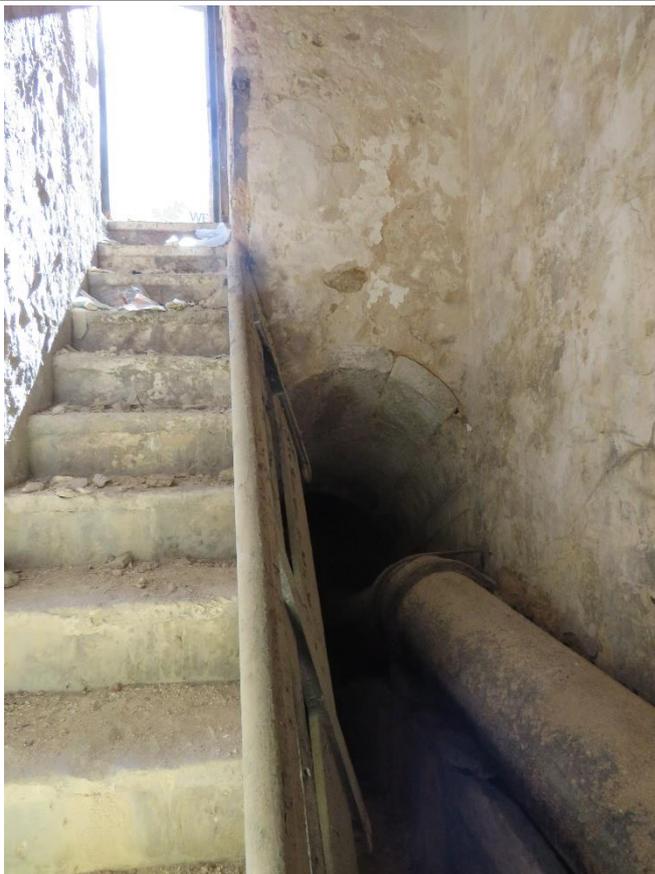
Foto Ref. IMG_1233

Danos na escada

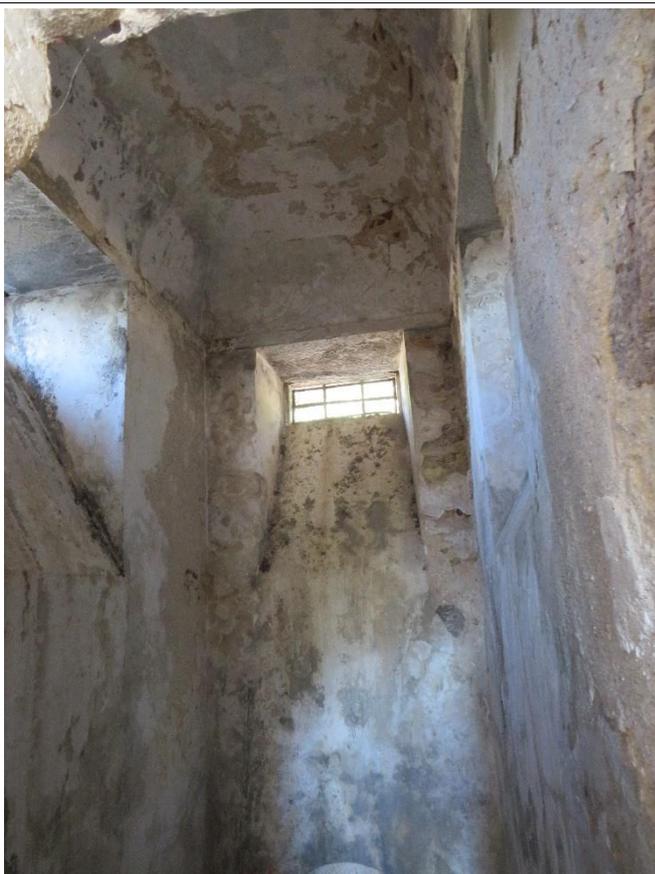
Foto Ref. IMG_1265

Danos nas paredes

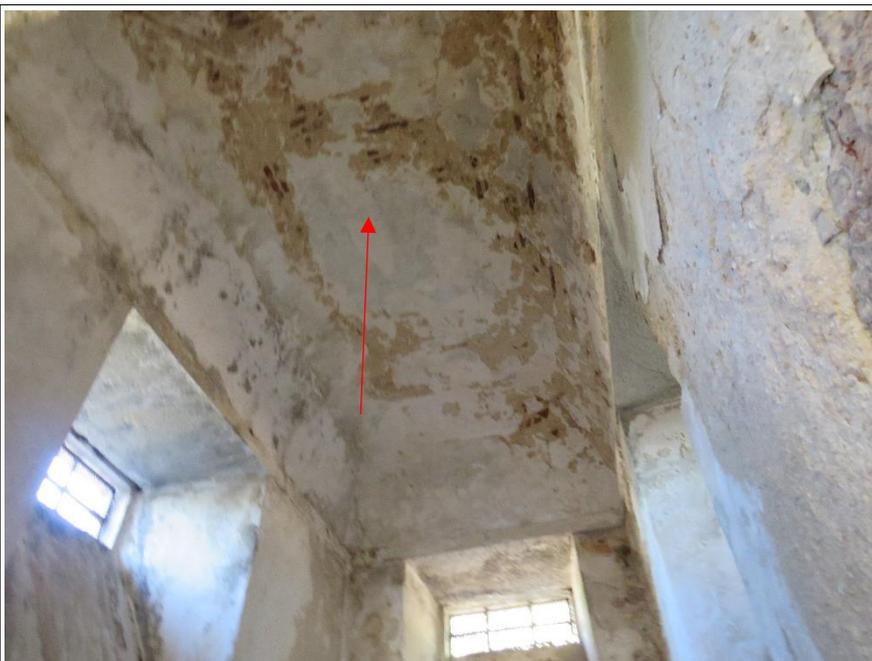
Foto Ref. IMG_1266

Danos no teto por infiltrações

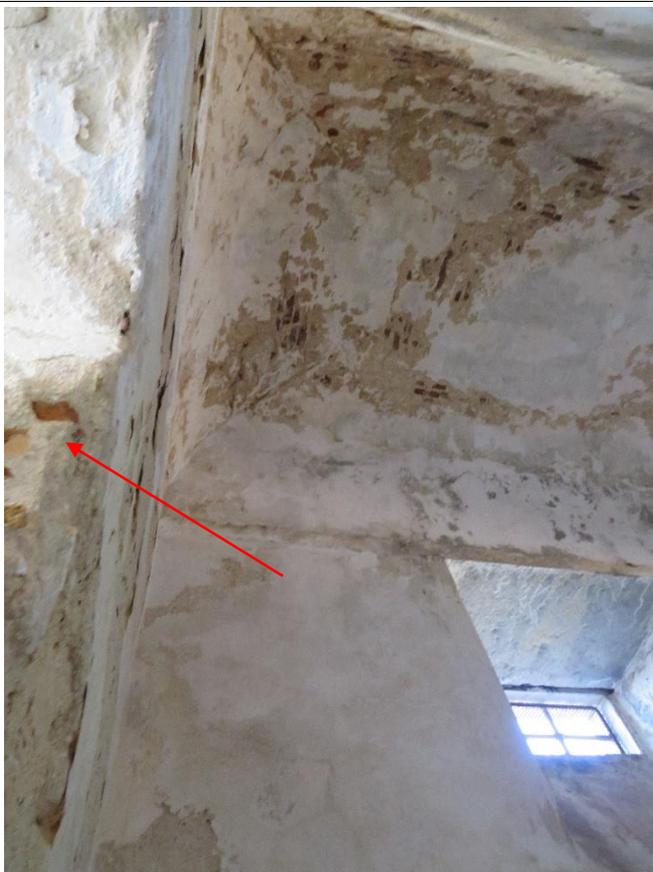
Foto Ref. IMG_1267

Danos na parede S e teto por infiltrações

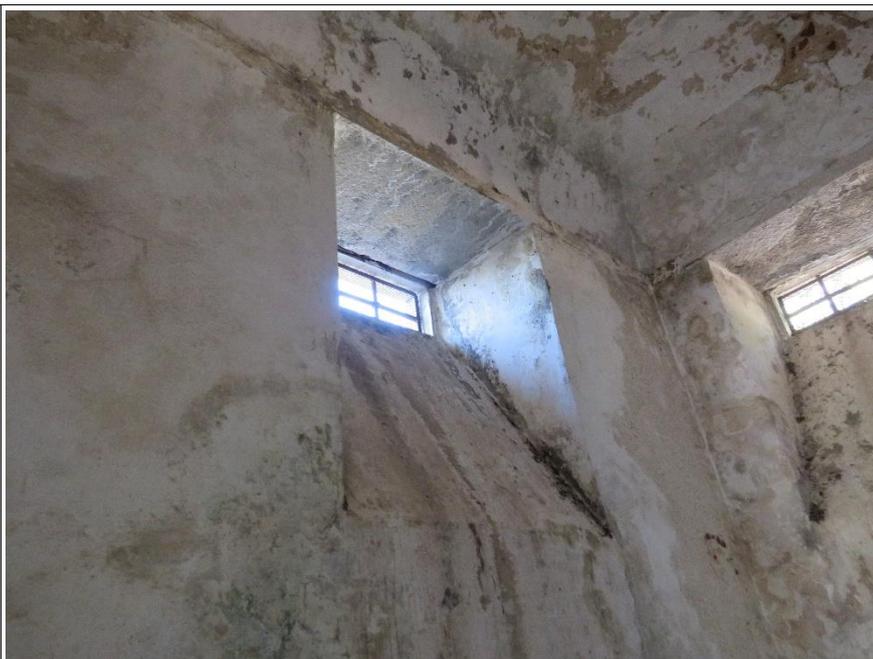
Foto Ref. IMG_1268

Danos nas paredes e teto

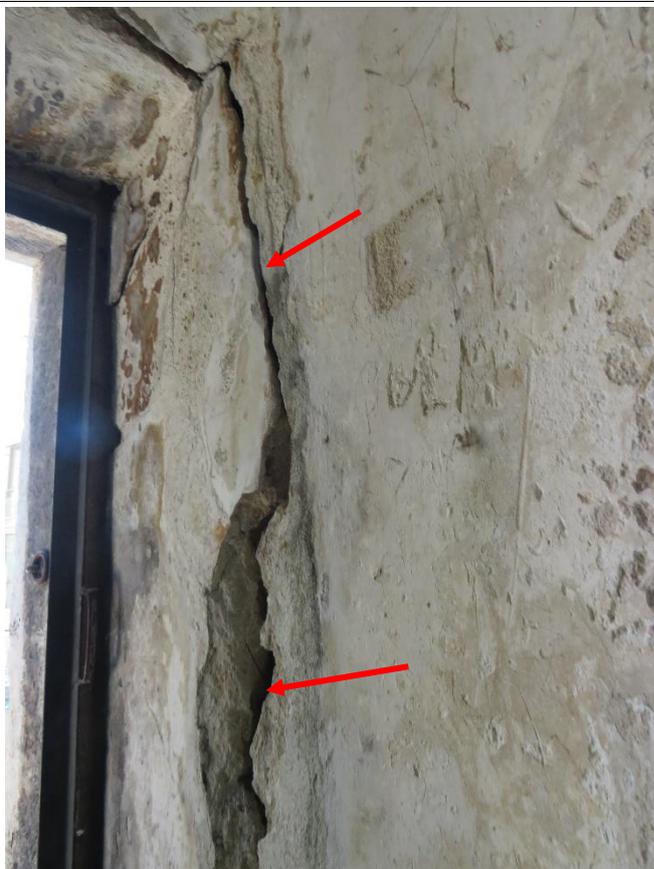
Foto Ref. IMG_1269

Fenda expressiva na parede S junto da porta

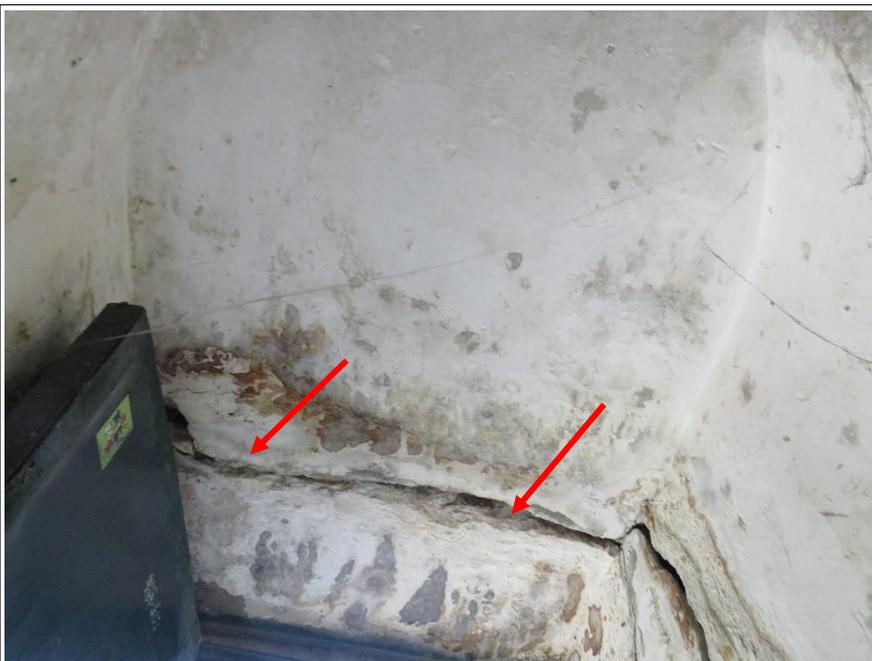
Foto Ref. IMG_1270

Fenda expressiva no teto
junto da porta E

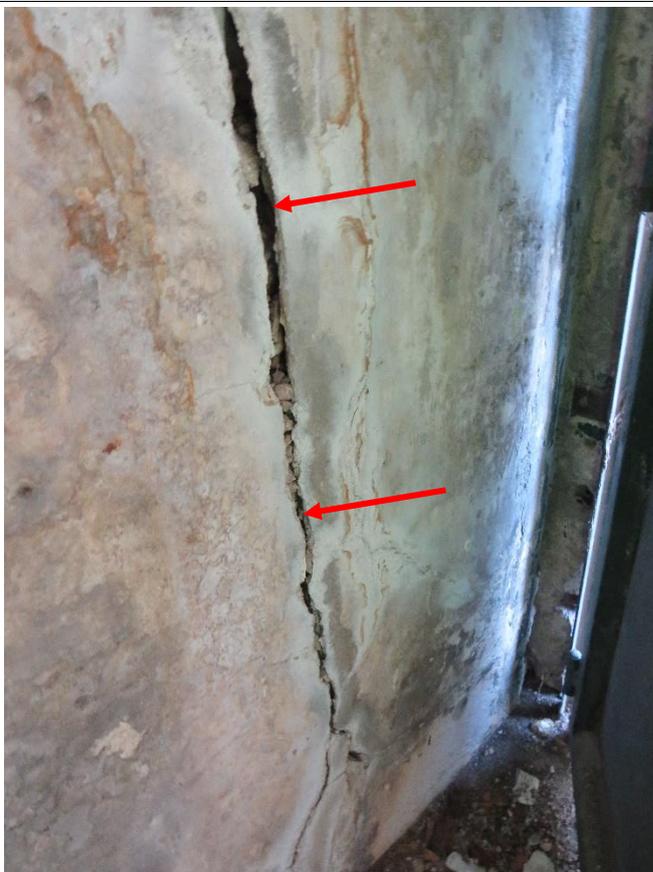
Foto Ref. IMG_1271

Fenda expressiva na
parede N junto da porta

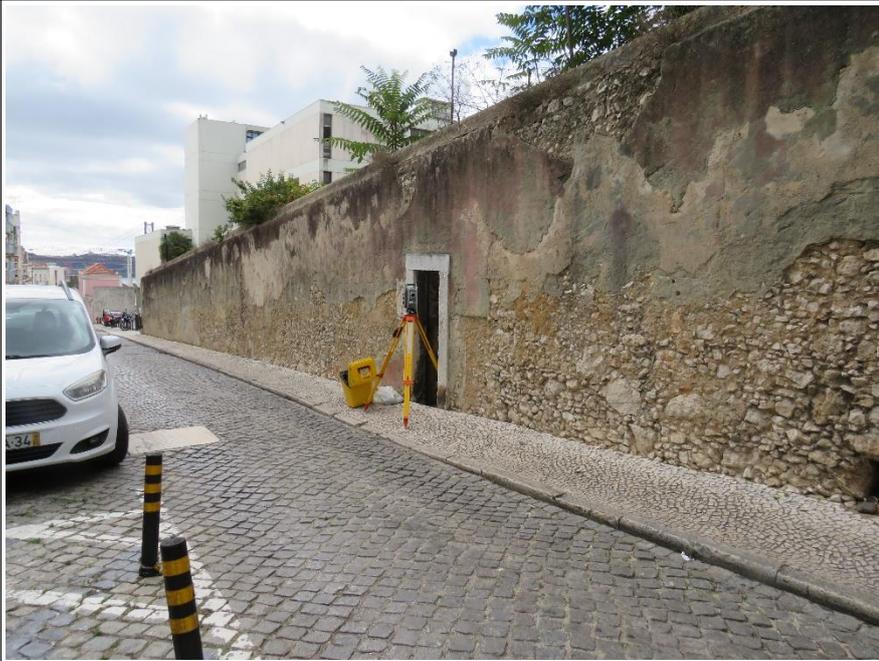
Foto Ref. IMG_1361

Porta de acesso ao túnel

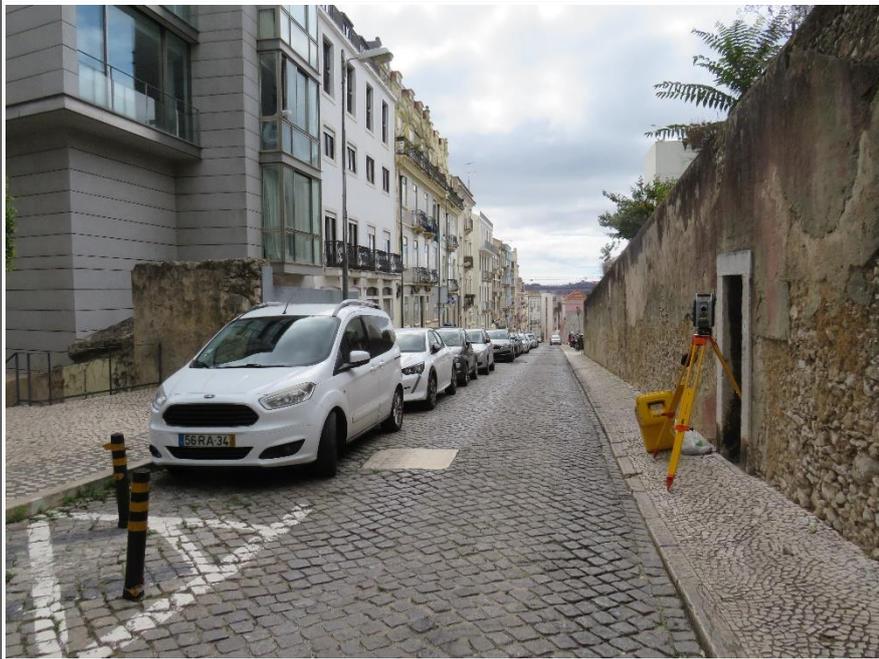
Foto Ref. IMG_1362

Via de acesso (Calçada das Necessidades)

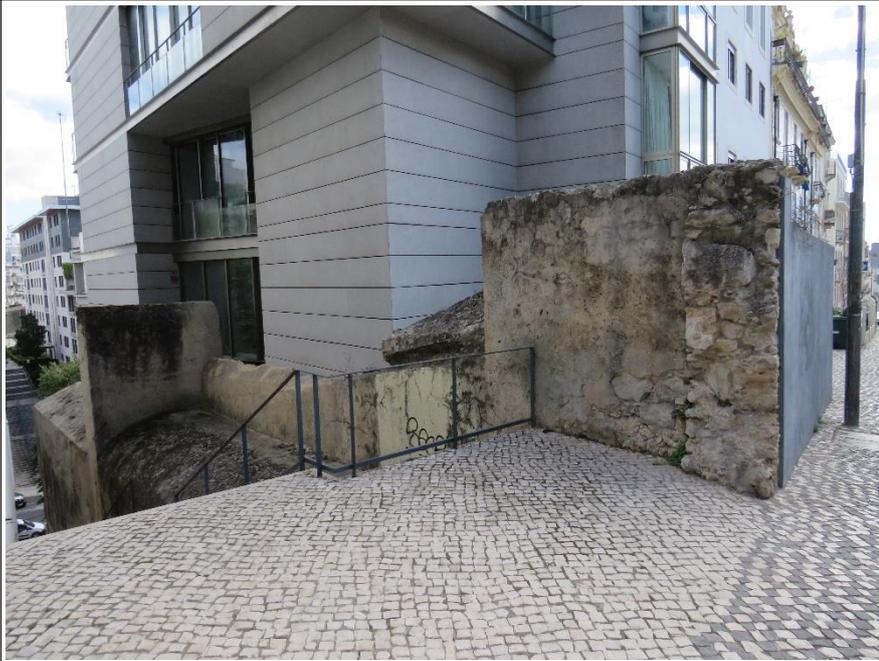
Foto Ref. IMG_1383

Estado a zona superior do Aqueduto

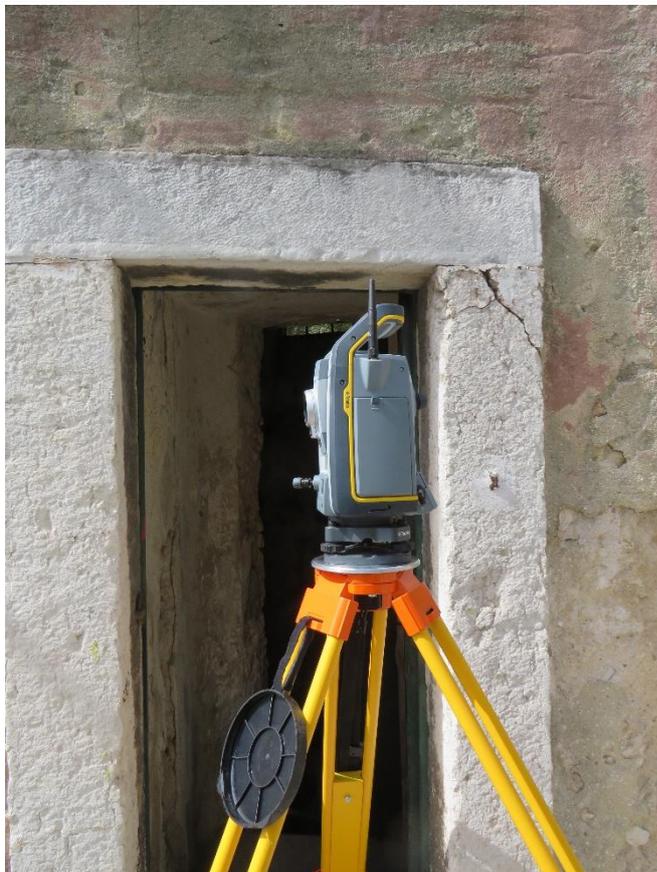
Foto Ref. IMG_1384

Danos na ombreira da porta

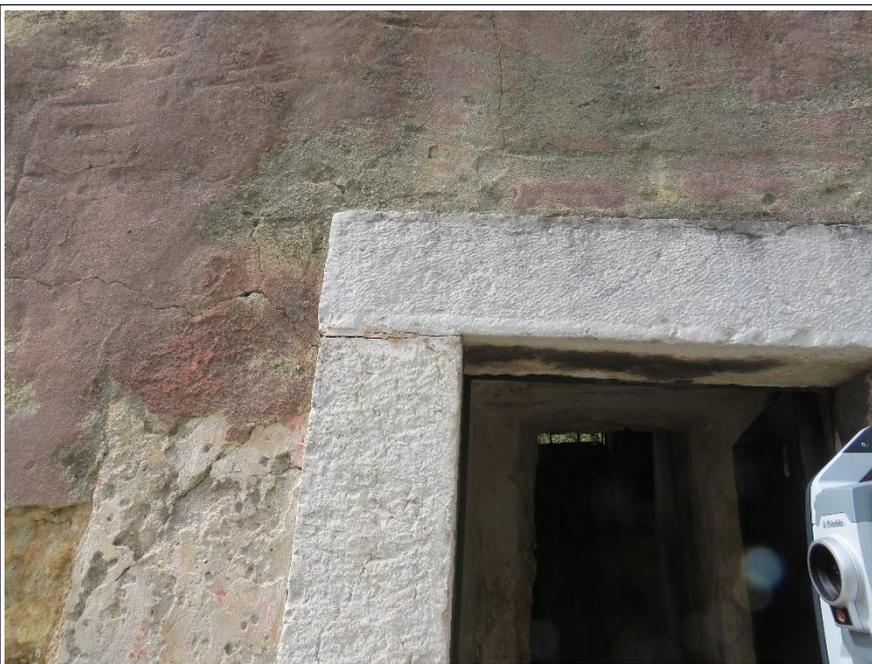
Foto Ref. IMG_1385

Danos na ombreira da porta

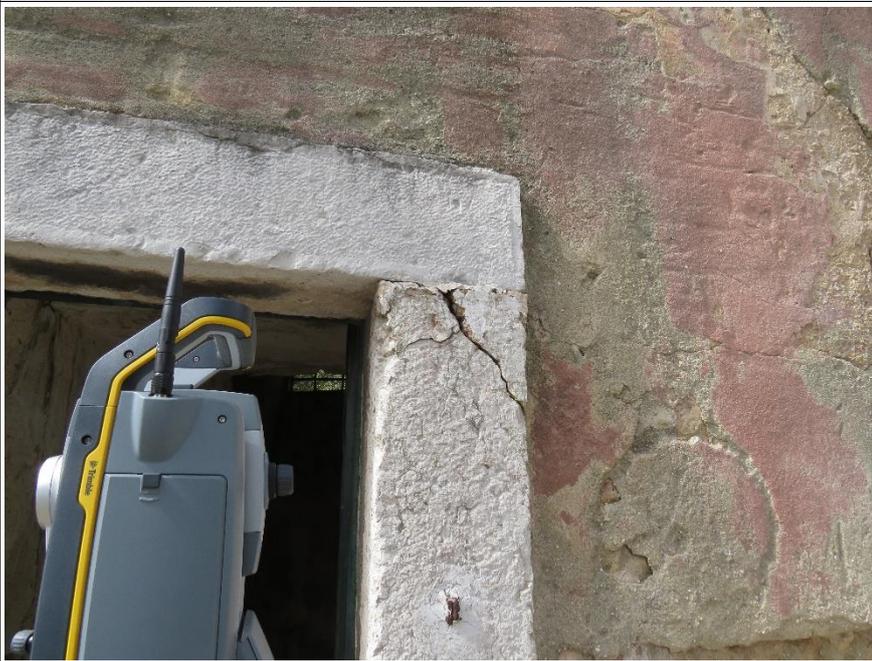
Foto Ref. IMG_1386

Danos na ombreira da porta

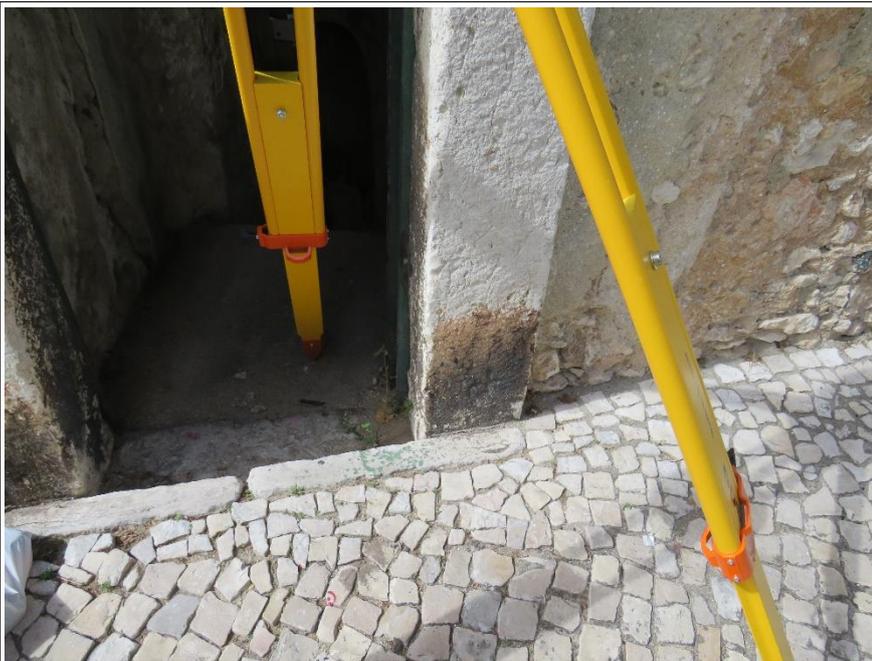
Foto Ref. IMG_1387

Danos na ombreira da porta

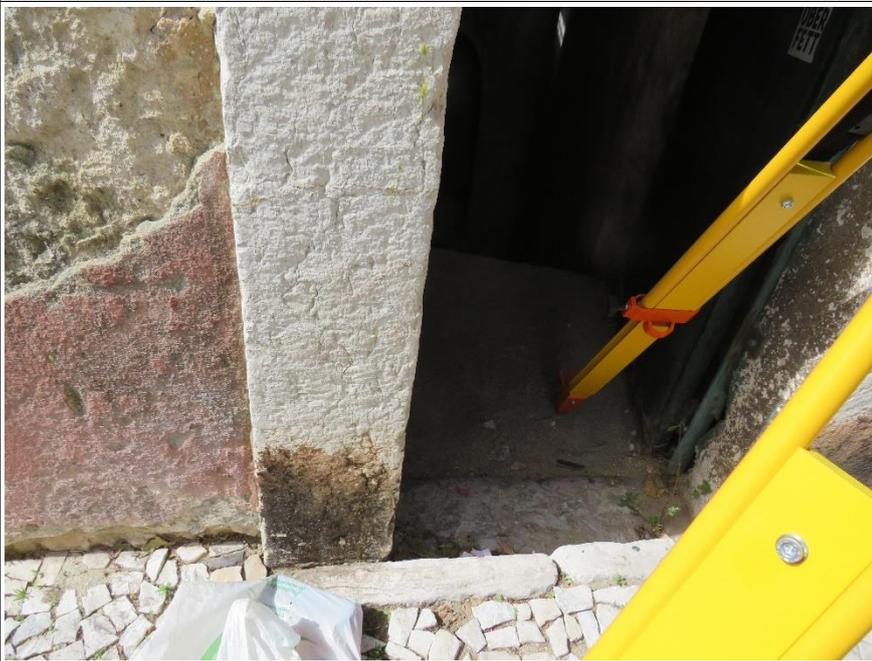
Foto Ref. IMG_1388

Danos na ombreira da porta

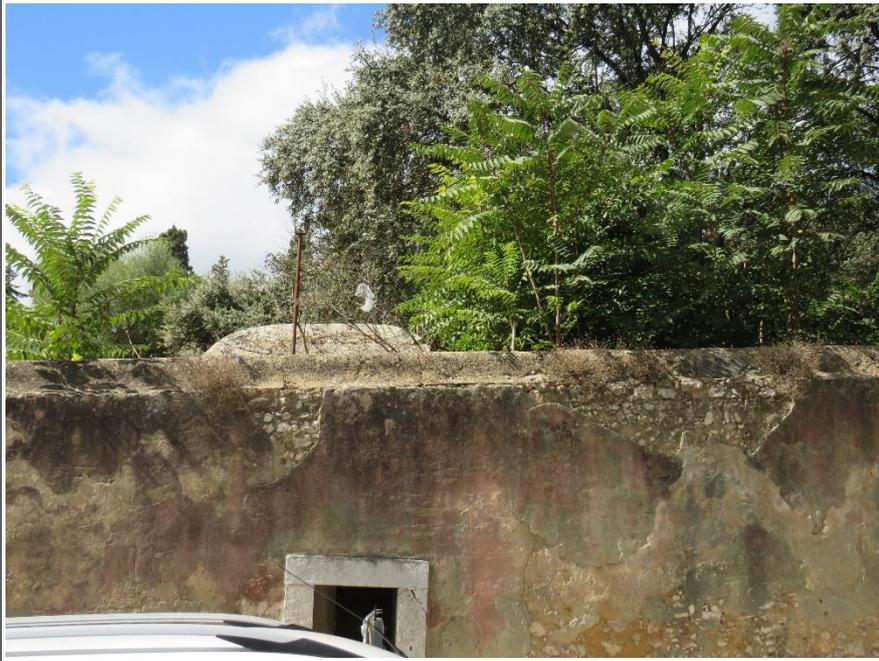
Foto Ref. IMG_1389

Danos na parede e cobertura

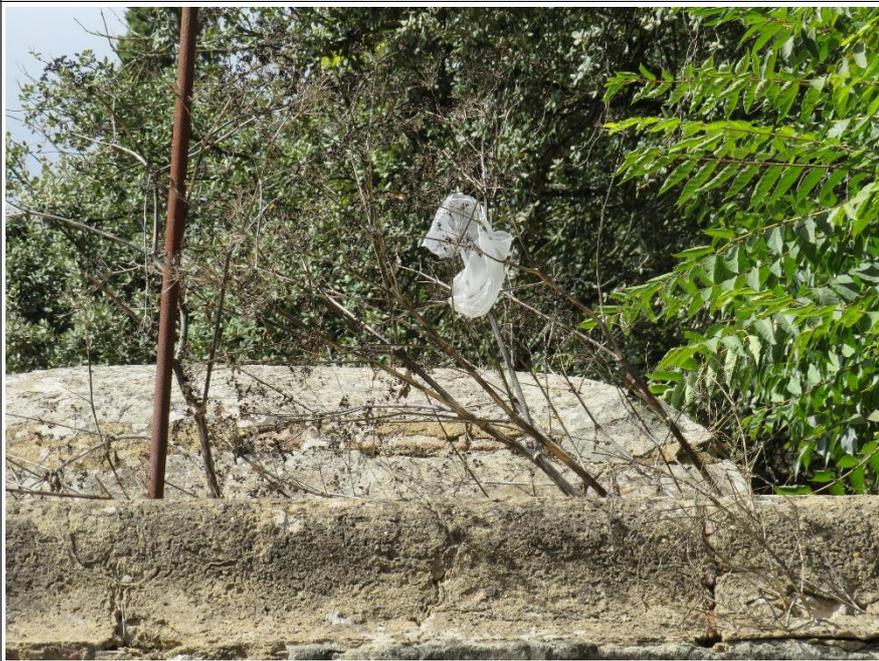
Foto Ref. IMG_1390

Estado da cobertura
