INTERFERÊNCIA 365 – AQUED LARGO NECESSIDADES – LISBOA; REF.ª EDIF. ACESSO AQUED

Data Vistoria	27/09/2024
Morada	Largo das Necessidades, 1350-213 Lisboa
Ref	Acesso Aqued
Técnico Inspetor	José Drumond
Técnicos Externos	Eng.º Nuno Henriques; Eng.º Sérgio Bernardes;
Acompanhantes/Tipo	Eng.º Carlos Carvalho (Tec EPAL); Sérgio Jesus (Topógrafo)
Época/Data de Construção	Século XVIII
Enquadramento Urbano	Largo das Necessidades com Chafariz e Palácio das Necessidades
Infraestruturas existentes no edifício	Quadro elétrico
Tipologia Arquitetónica	Paredes e escada em blocos de pedra; teto em abóbada de tijolo maciço
Estrutura Resistente	Alvenaria de pedra
Revestimento interior e exterior	Reboco pintado
Data de últimas obras de conservação	Desconhecido
Estado de Conservação	Mau
Uso	Acesso ao troço final do Aqueduto das Necessidades

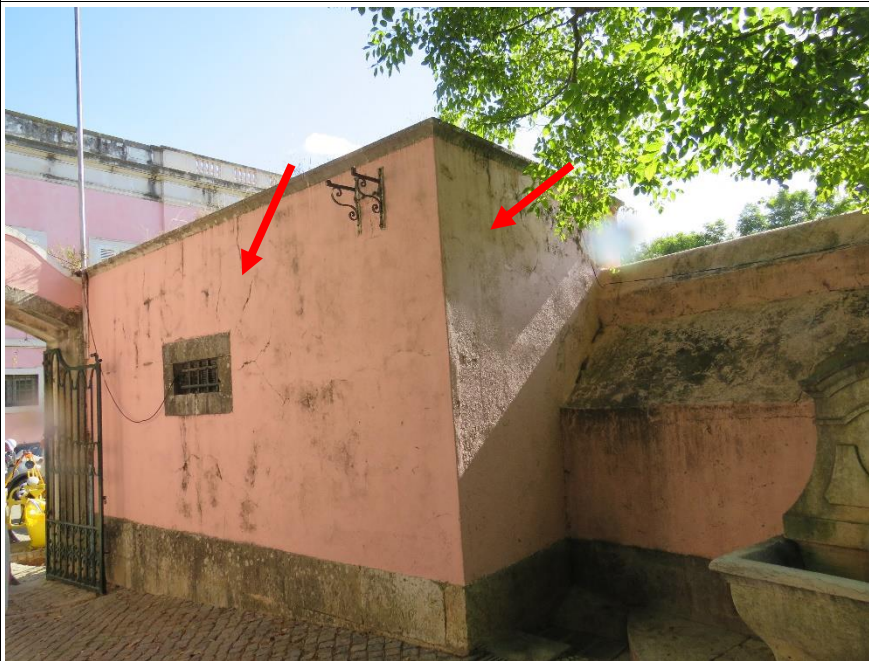
Foto Ref. IMG_1064

Fendas e danos nas fachadas N e W; danos por fungos, limos e escorrências

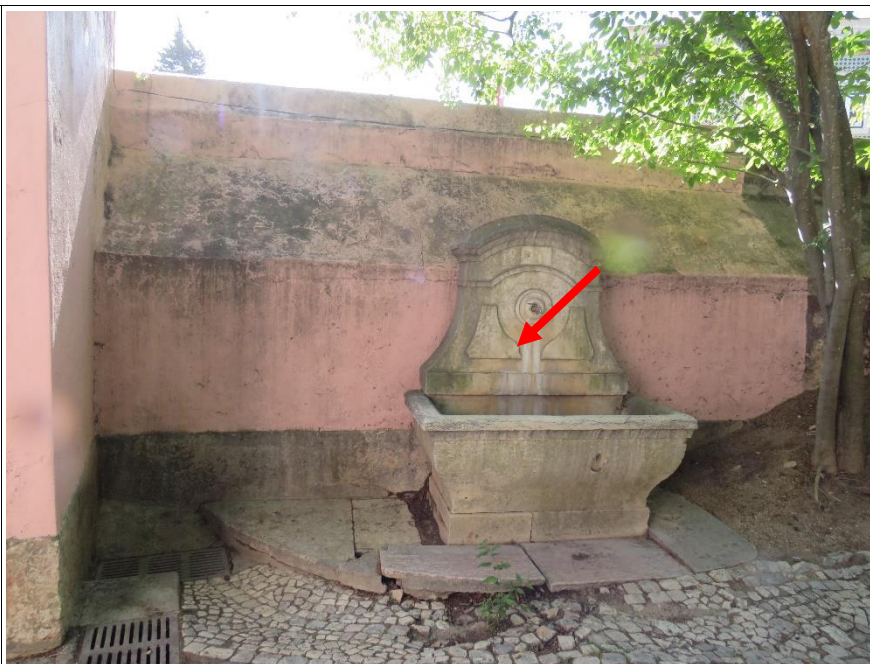
Foto Ref. IMG_1065

Estado do Fontenário junto
edifício e sobre Aquaduto;
danos por fungos, limos e
escorrências

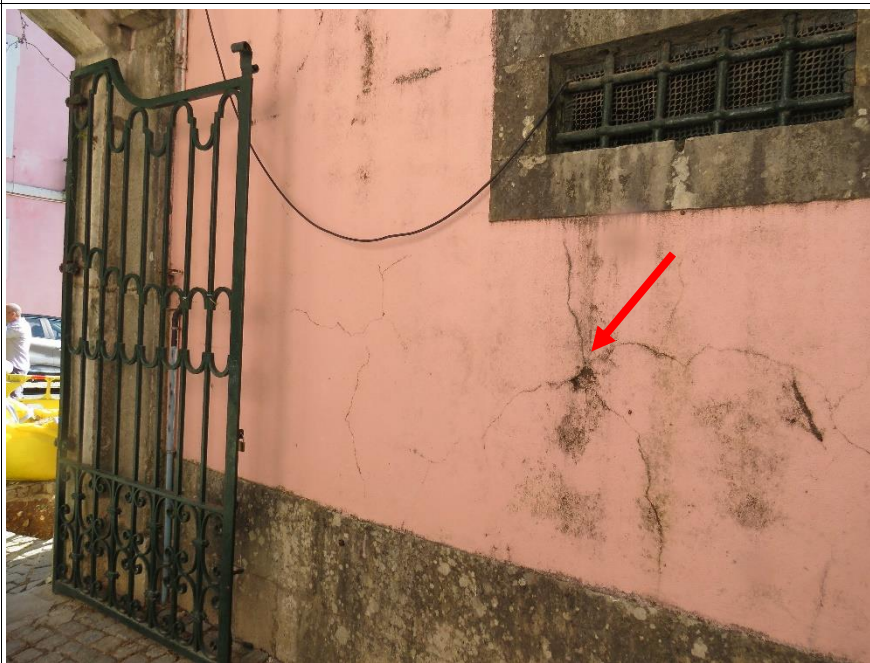
Foto Ref. IMG_1066

Fendas na parede N do
Edifício; danos por fungos
e limos

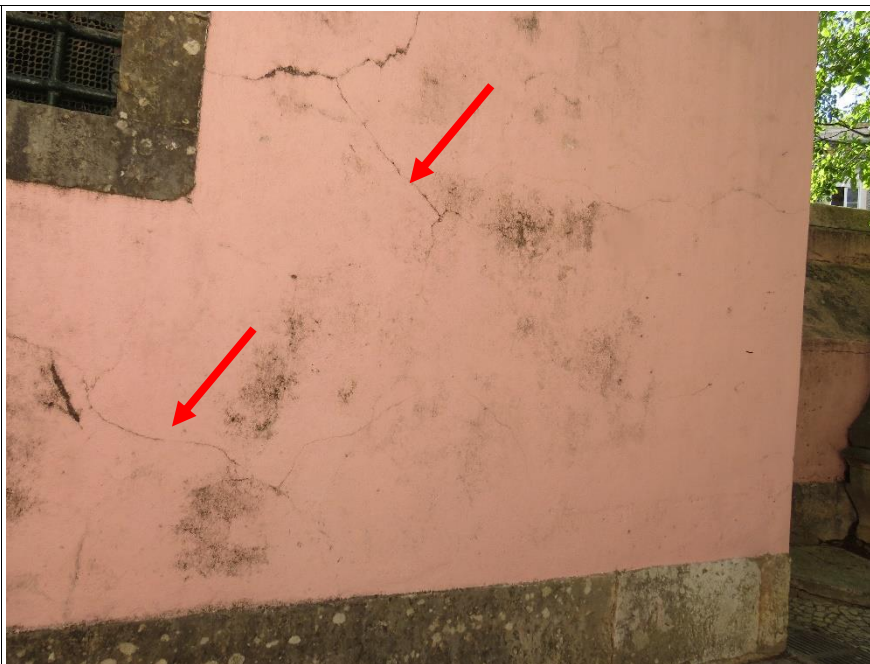
Foto Ref. IMG_1067

Fendas na parede N do
edifício; danos por fungos e
limos

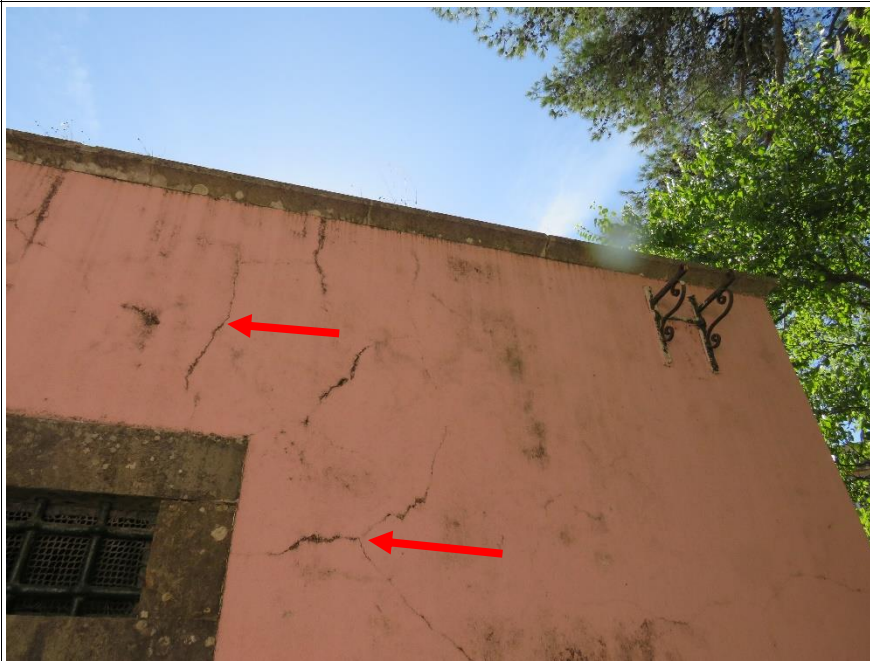
Foto Ref. IMG_1068

Fendas na parede N do
edifício; danos por fungos e
escorrências

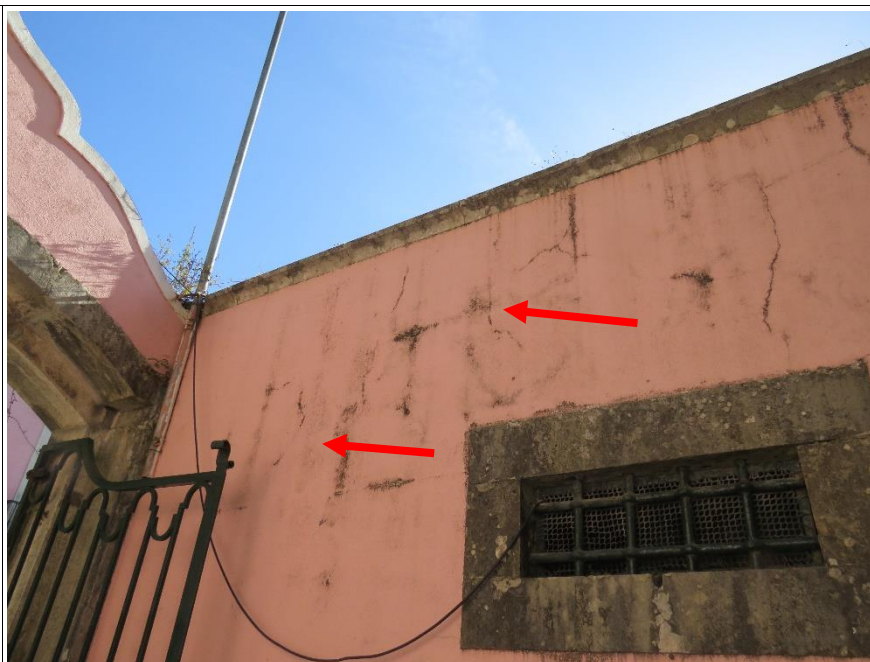
Foto Ref. IMG_1069

Fendas na parede N do
edifício

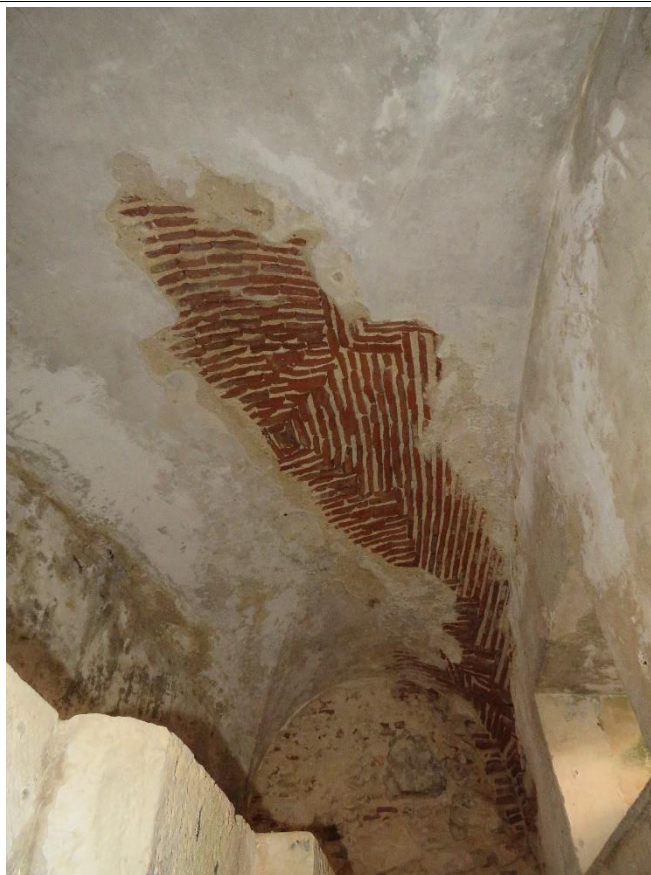
Foto Ref. IMG_1079

Danos no teto do edifício por queda do reboco e por infiltrações

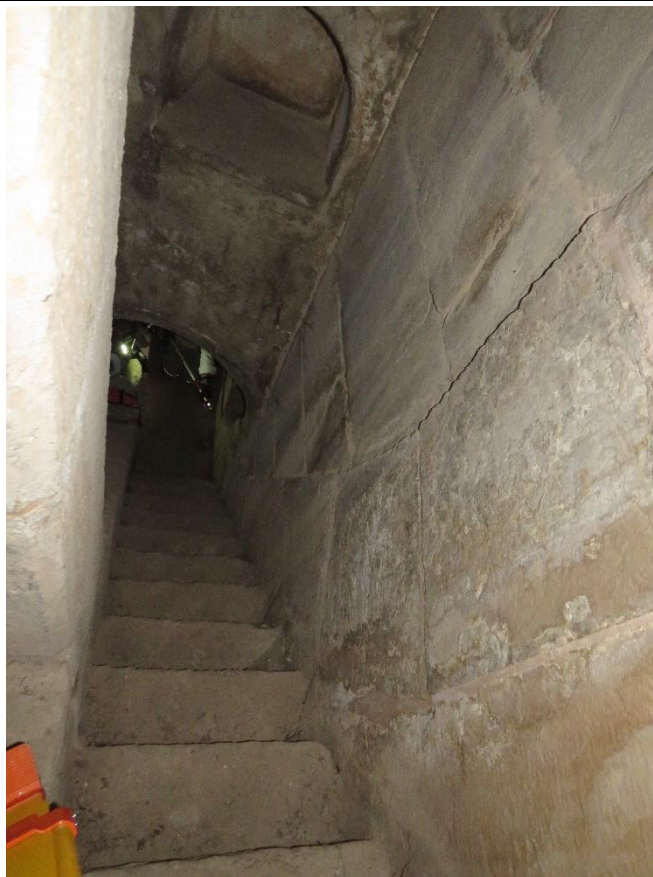
Foto Ref. IMG_1080

Estado das paredes e degraus; danos no teto por infiltrações

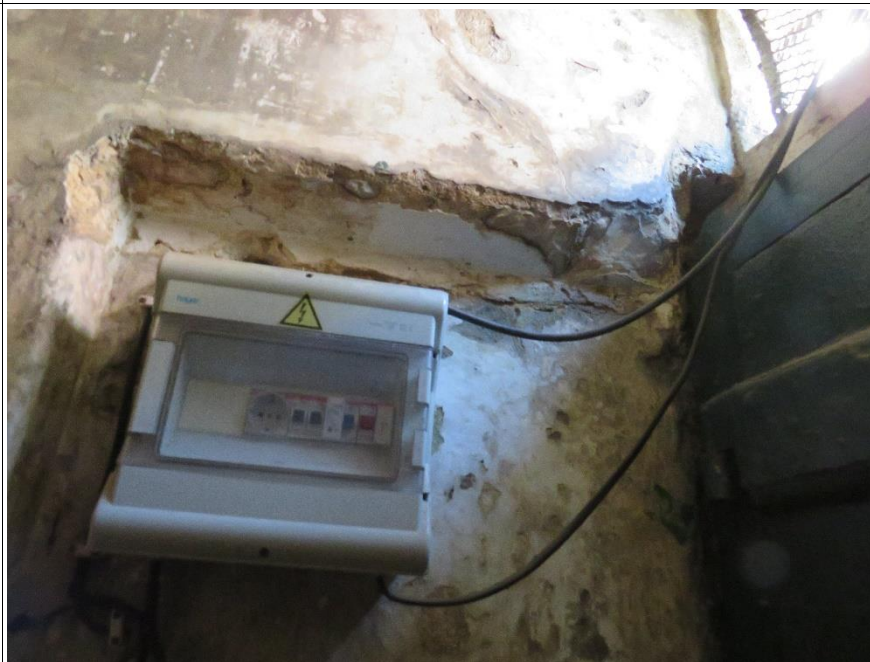
Foto Ref. IMG_1081

Danos no reboco da parede N na envolvente do Quadro Elétrico da iluminação do Aqueduto

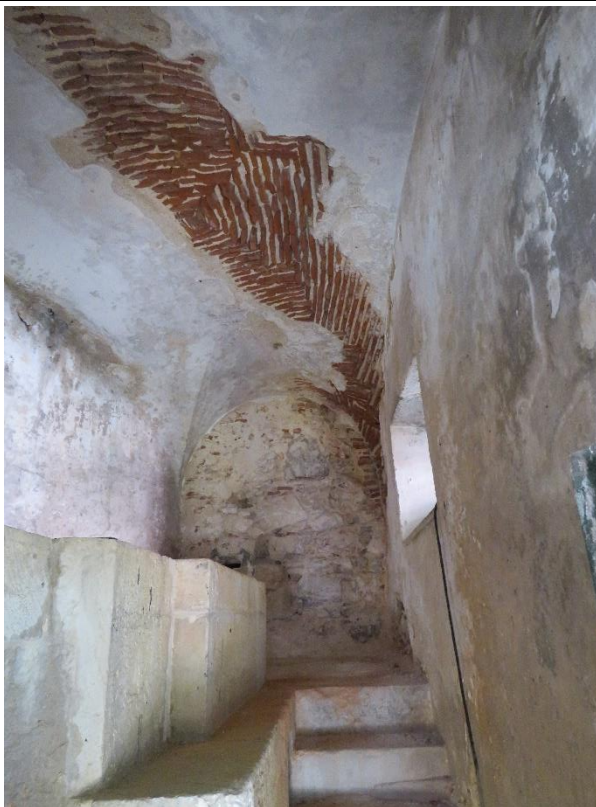
Foto Ref. IMG_1024

Danos no teto por queda
reboco e infiltrações; danos
nas paredes por fungos e
infiltrações

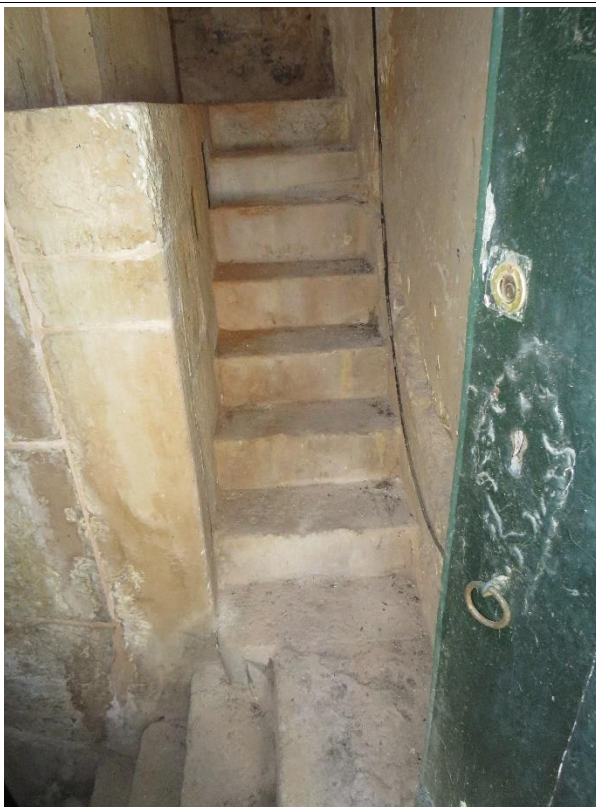
Foto Ref. IMG_1025

Danos nas cantarias da
escada pela avançada
idade

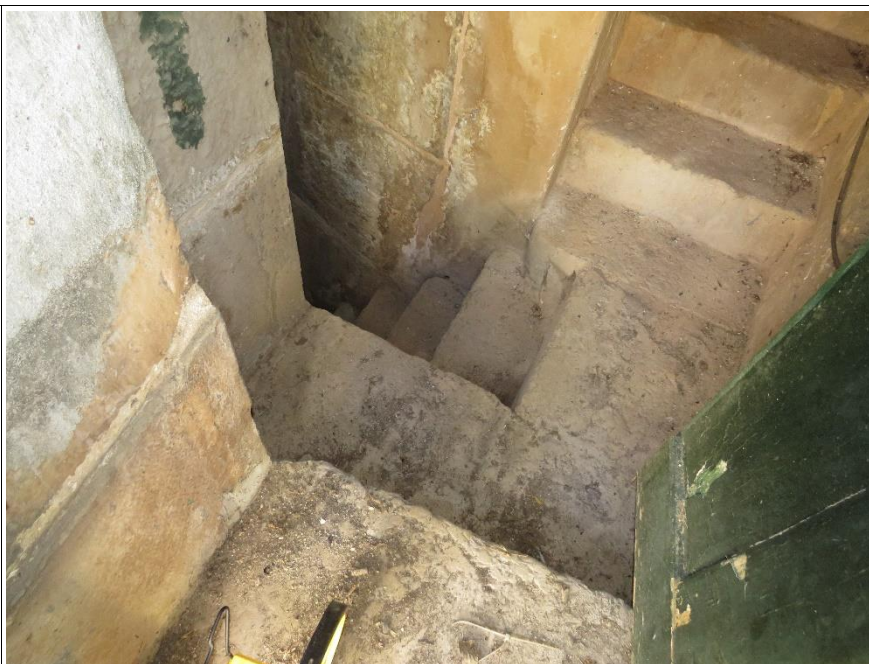
Foto Ref. IMG_1026

Danos nas cantarias da escada pela avançada idade e uso

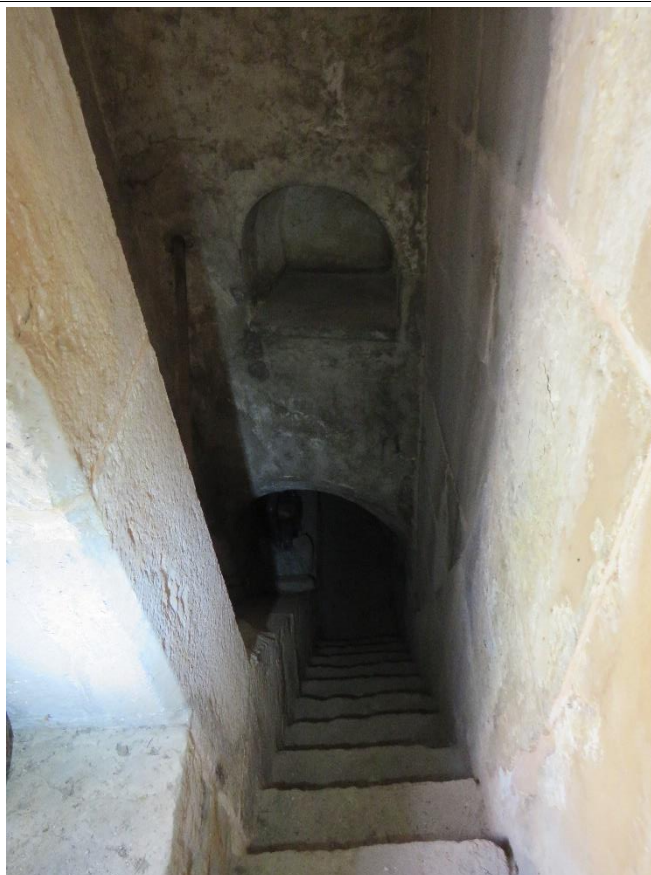
Foto Ref. IMG_1027

Danos nas cantarias da escada e paredes pela avançada idade e uso

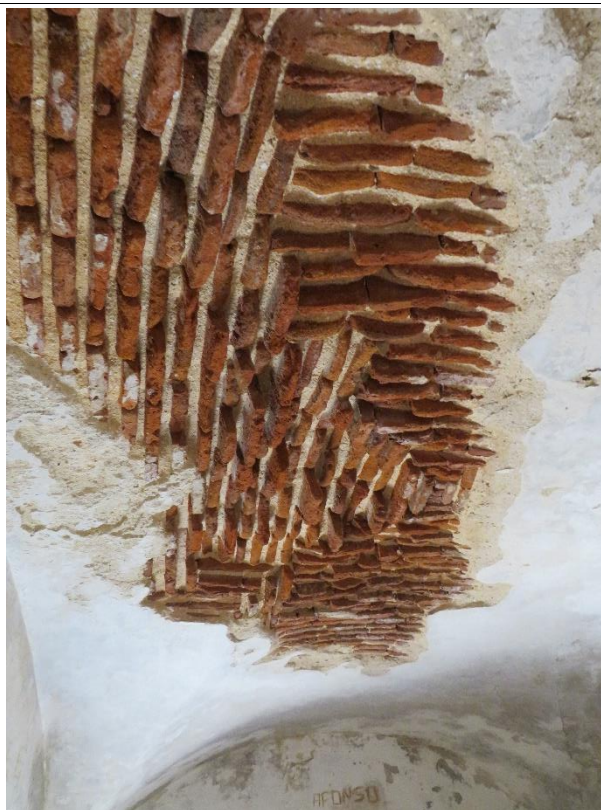
Foto Ref. IMG_1053

Estado da abóbada autoportantes com peças cerâmicas à vista por queda do reboco de revestimento

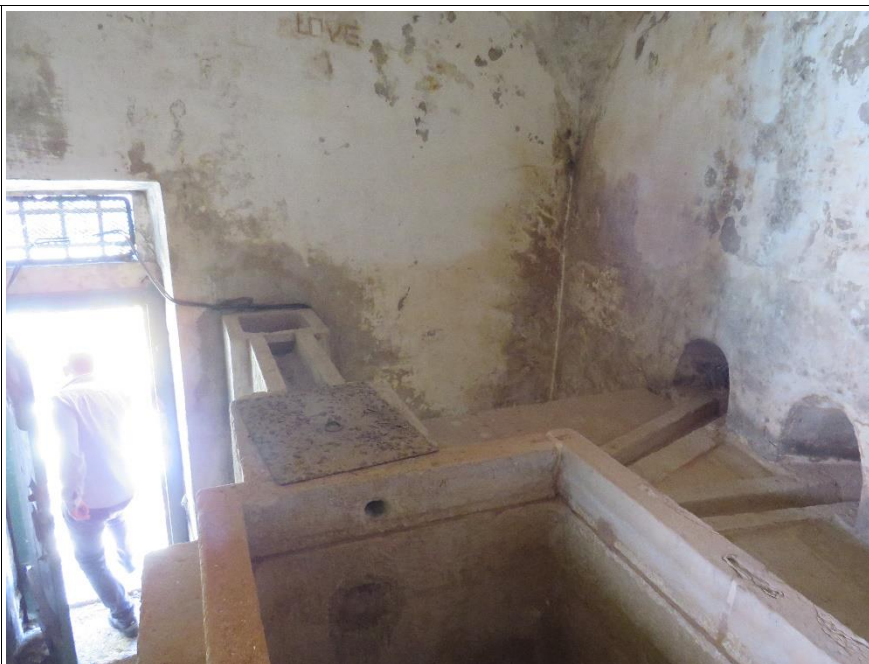
Foto Ref. IMG_1054

Estado do tanque de chegada e caleiras de distribuição; danos nas paredes por fungos e infiltrações

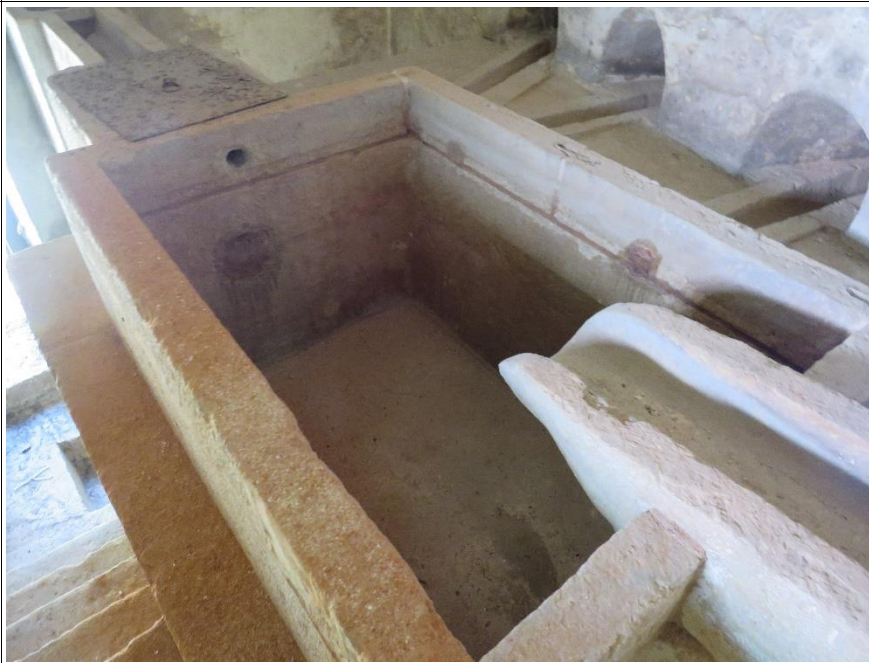
Foto Ref. IMG_1055

Estado do tanque e caleira de chegada e caleiras de distribuição pela avançada idade

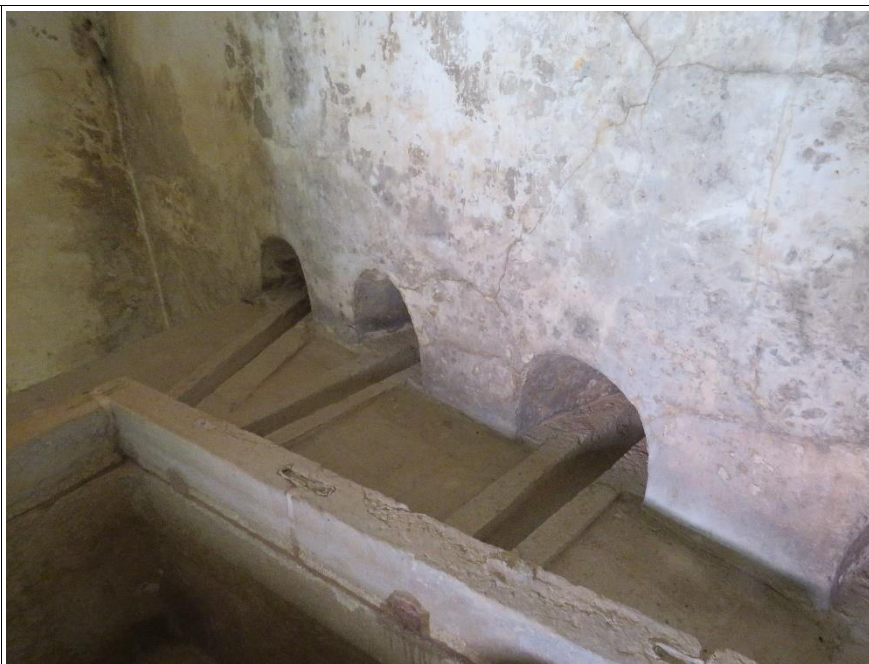
Foto Ref. IMG_1056

Estado das caleiras de distribuição; danos nas paredes por fungos e infiltrações

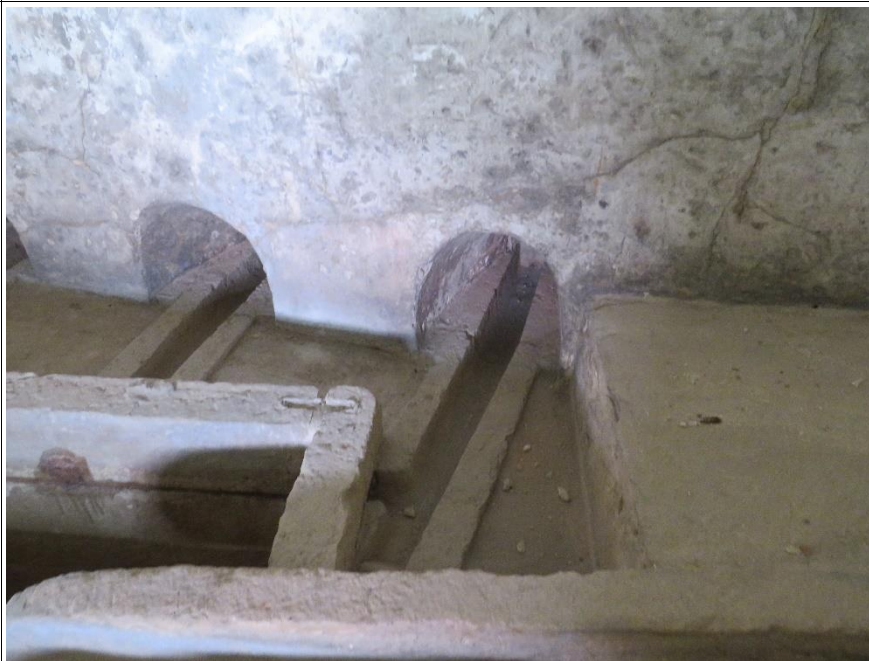
Foto Ref. IMG_1057

Estado das caleiras de distribuição pela avançada idade

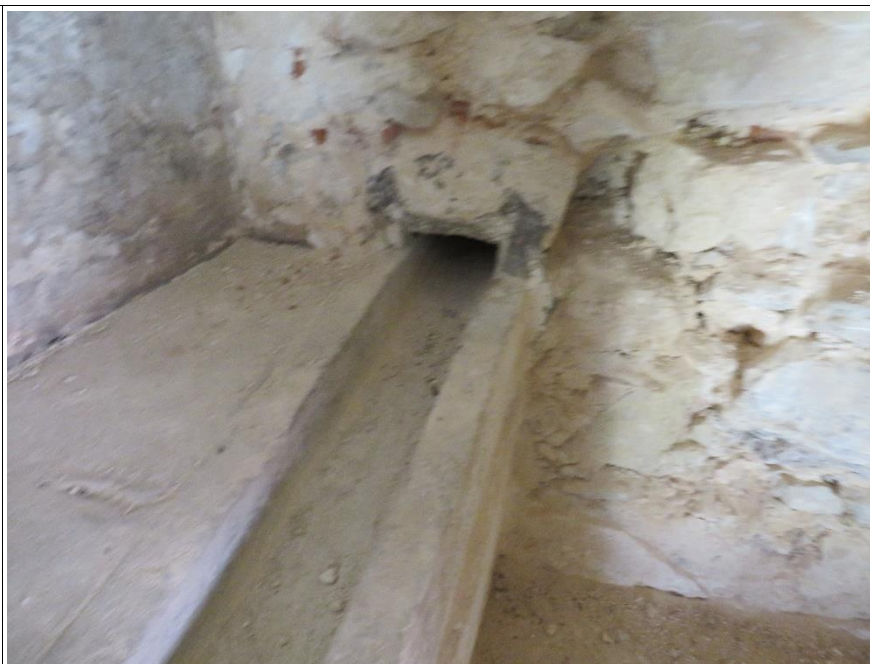
Foto Ref. IMG_1058

Estado duma caleira de distribuição e paredes envolvente a s pela avançada idade

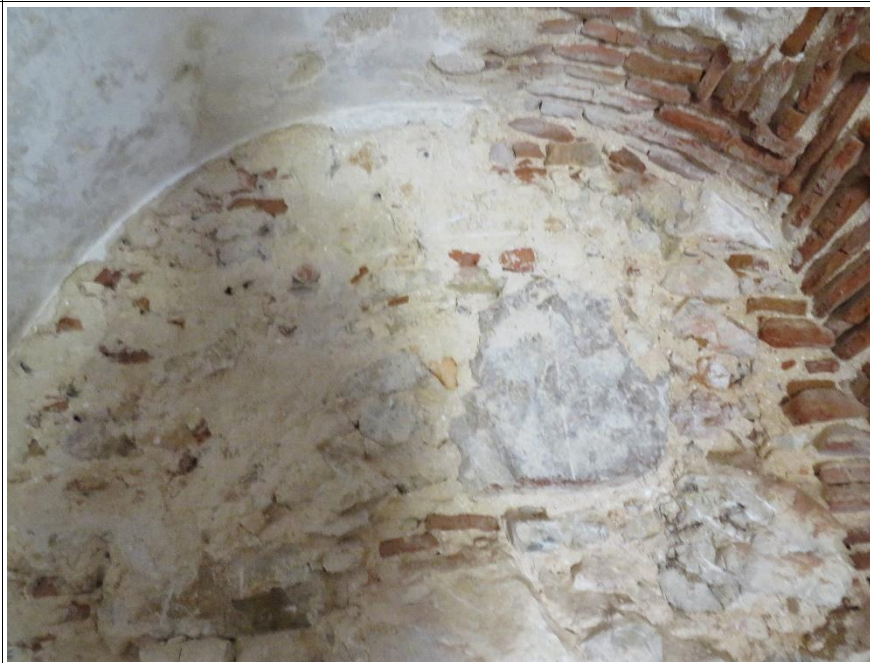
Foto Ref. IMG_1059

Danos na parede W pela avançada idade

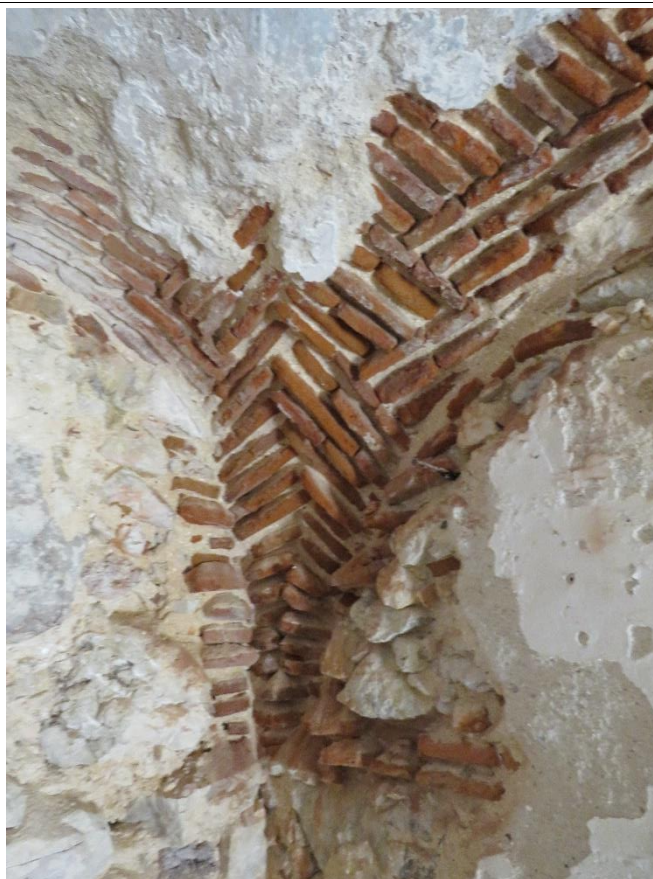
Foto Ref. IMG_1060

Danos nas parede W e N e
teto pela avançada idade e
queda do reboco

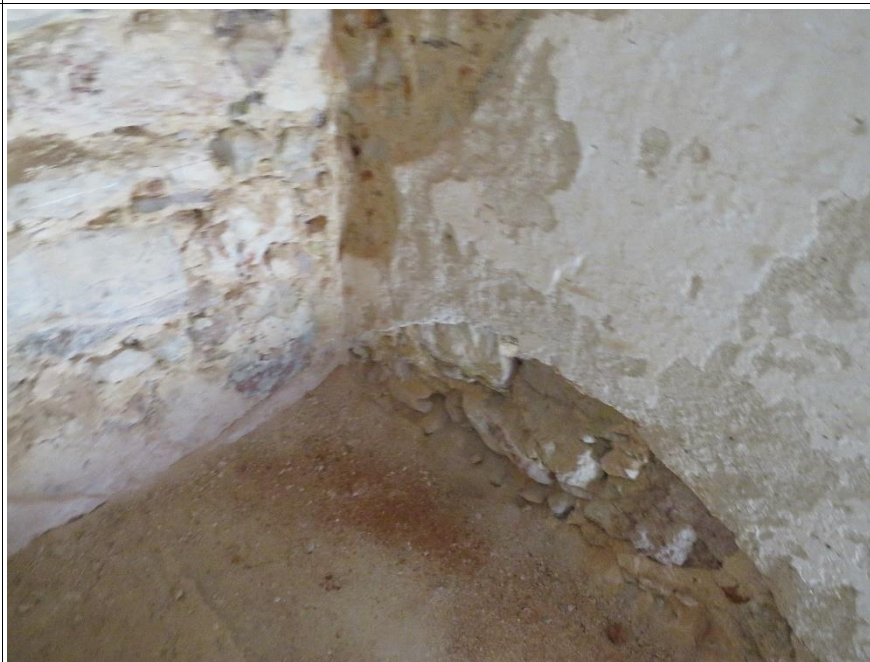
Foto Ref. IMG_1061

Danos nas parede W e N
junto ao piso pela
avançada idade e queda do
reboco

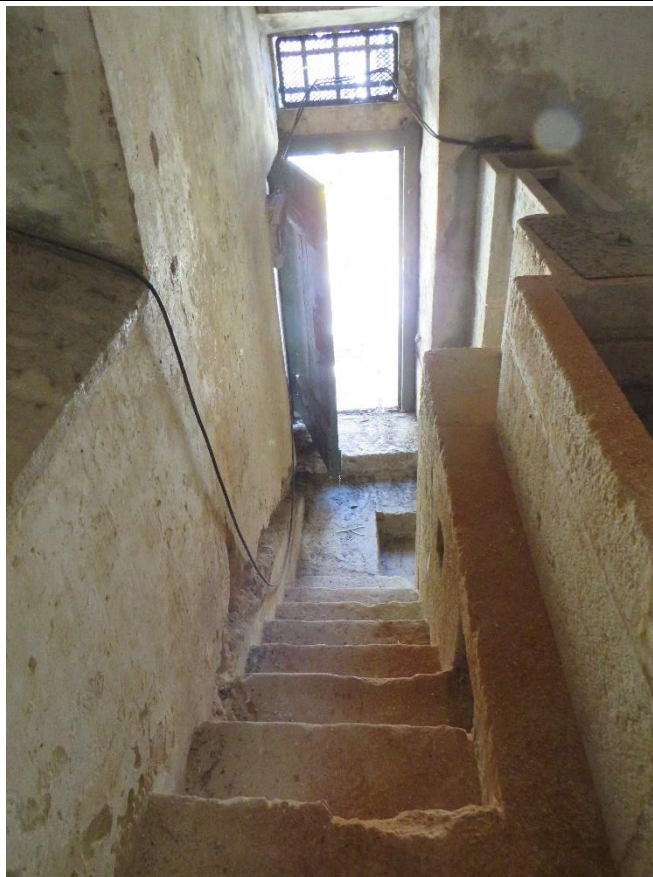
Foto Ref. IMG_1061

Danos nos degraus da escada de acesso ao antigo tanque de distribuição de água

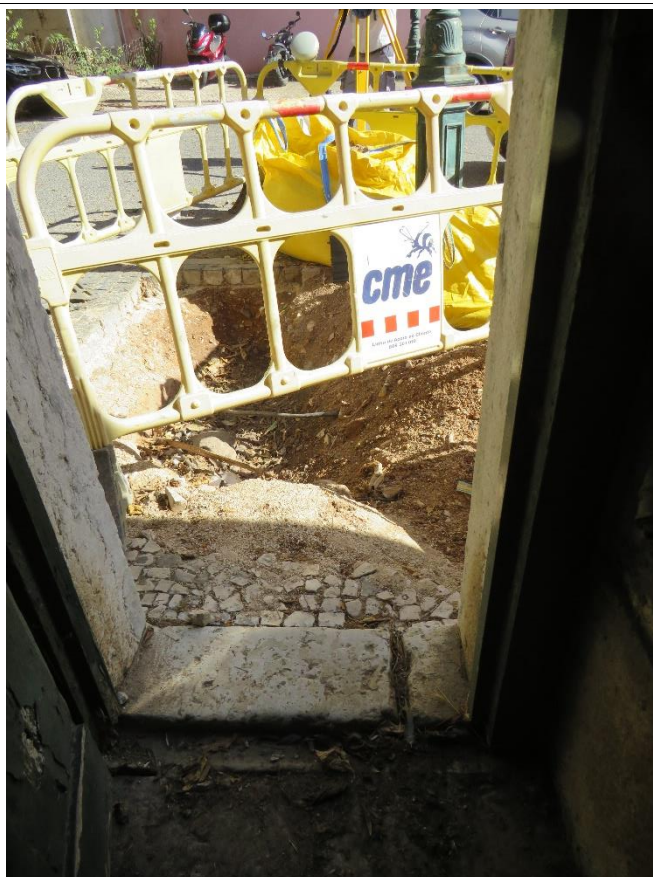
Foto Ref. IMG_1062

Danos na ombreira e soleira da porta pela avançada idade e uso
