RELATÓRIO DE INSPEÇÃO TÉCNICA

RIT 440/2024 – Interferência N° 13

Imóvel Vistoriado: Rua Marquês de Fronteira – Troço Aqueduto - Lisboa

Obra: RE 03.417 – Metropolitano de Lisboa - Linha Vermelha – Prolongamento S. Sebastião - Alcântara

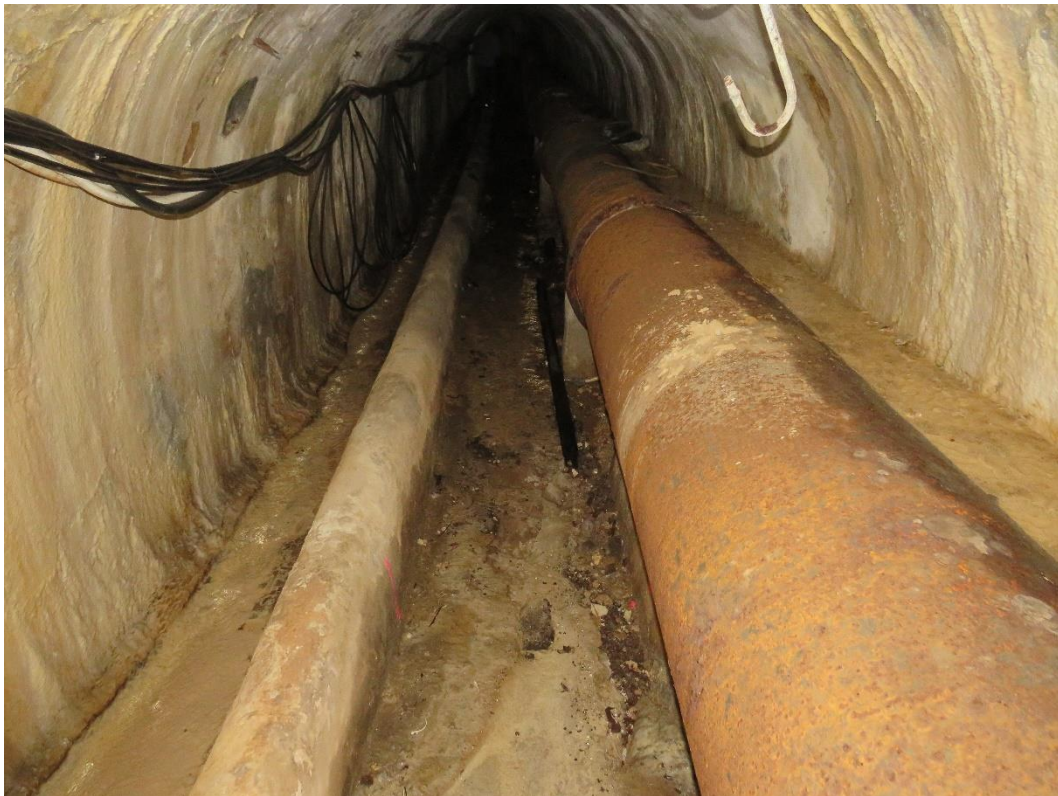
Foto 2 – Vista do interior do aqueduto na zona sobre o Eixo do túnel

O estado de conservação deste troço do aqueduto é razoável a mau.
