RELATÓRIO DE INSPEÇÃO TÉCNICA

RIT 440/2024 – Interferência N° 60

Obra: RE 03.417 – Metropolitano de Lisboa - Linha Vermelha – Prolongamento S. Sebastião - Alcântara

RELATÓRIO DE INSPEÇÃO TÉCNICA RIT 440/2024 – Interferência 327

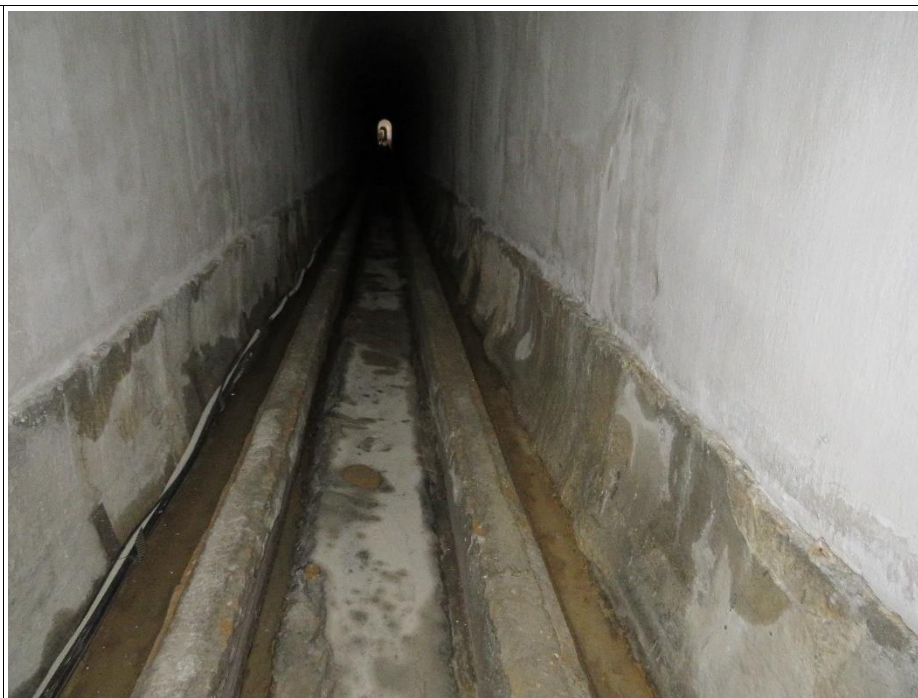
Foto Ref. IMG_8115

Danos na pintura das paredes e soco por infiltrações; danos no piso pelo uso

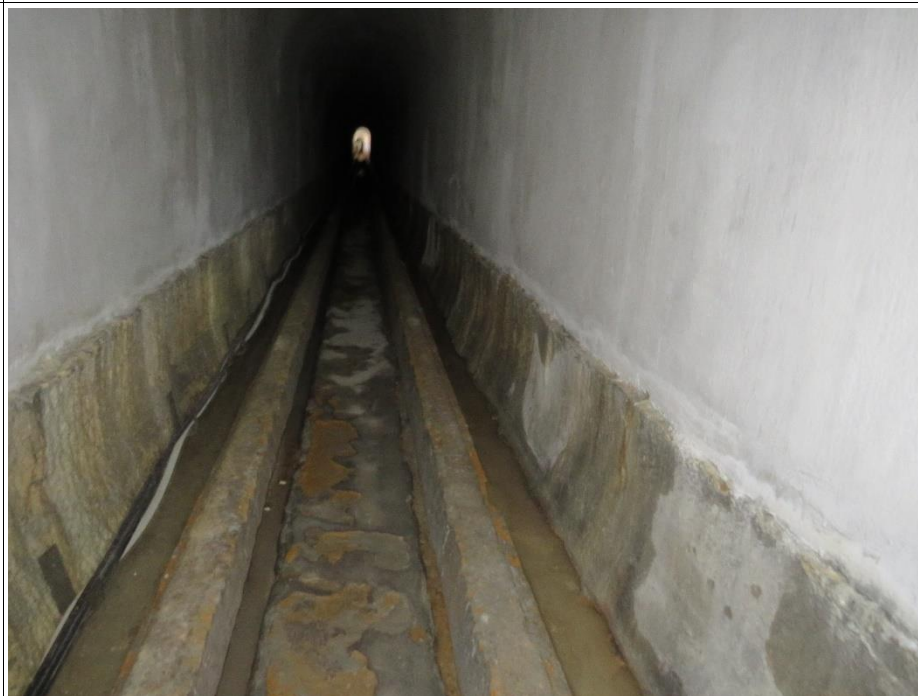
Foto Ref. IMG_8116

Danos na pintura das paredes e soco por infiltrações; danos no piso pelo uso

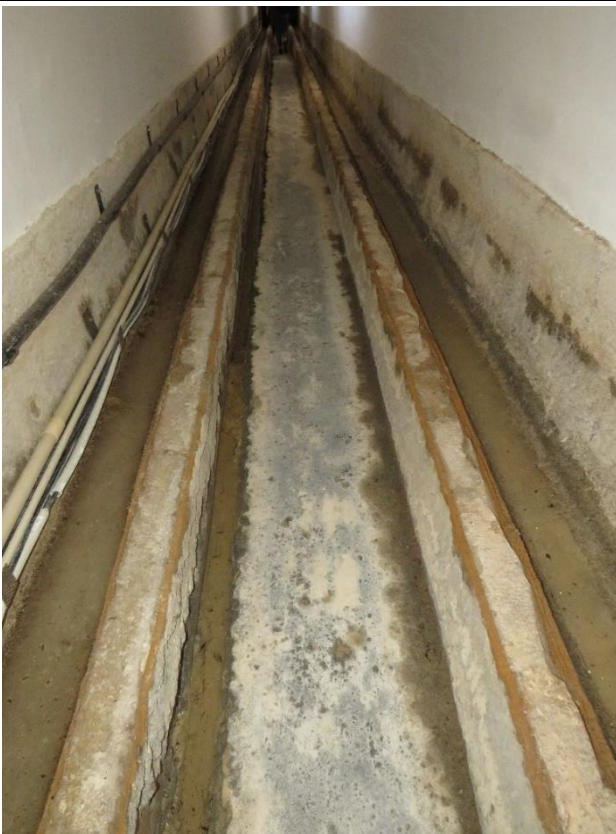
Foto Ref. IMG_8124

Danos no piso, caleiras
e soco das paredes
pelo uso e avançada
idade

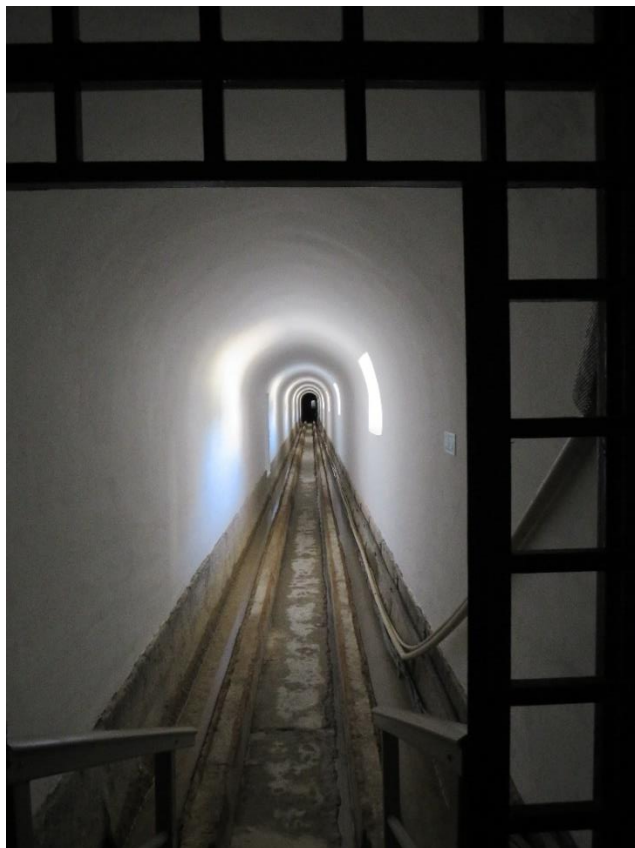
Foto 2 – Vista do interior do aqueduto de E para W pela entrada junto da esquina SE da Célula 1 do Reservatório do Arco

O estado de conservação deste troço do Aqueduto Principal é bom.

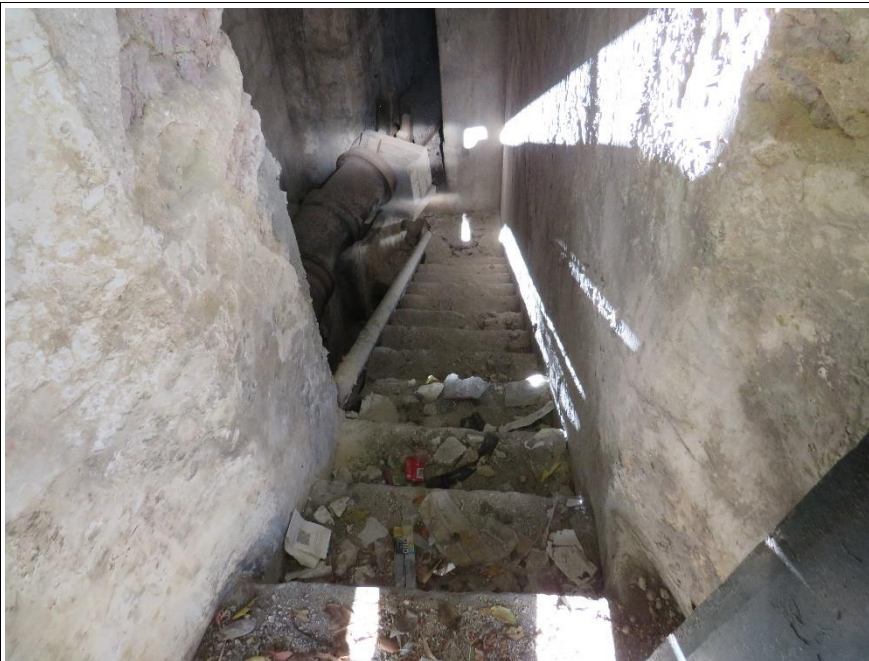
Foto Ref. IMG_1228

Danos nas escadas

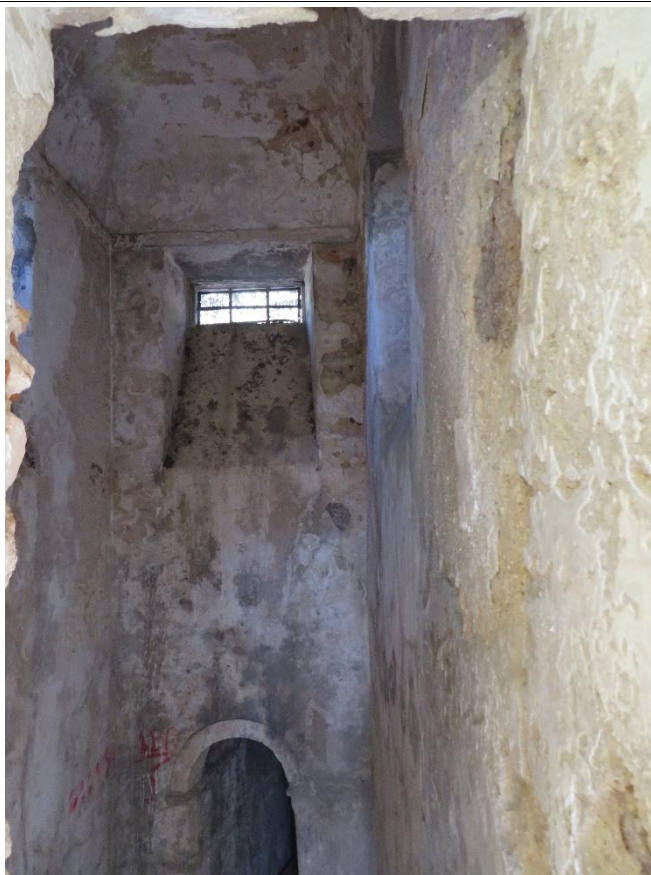
Foto Ref. IMG_1229

Danos nas paredes

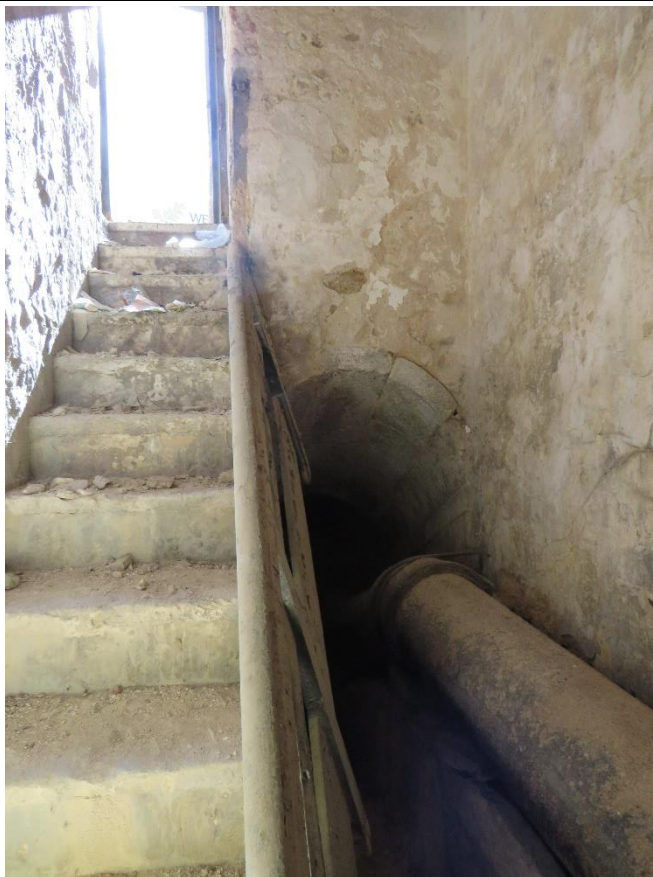
Foto Ref. IMG_1233

Danos na escada

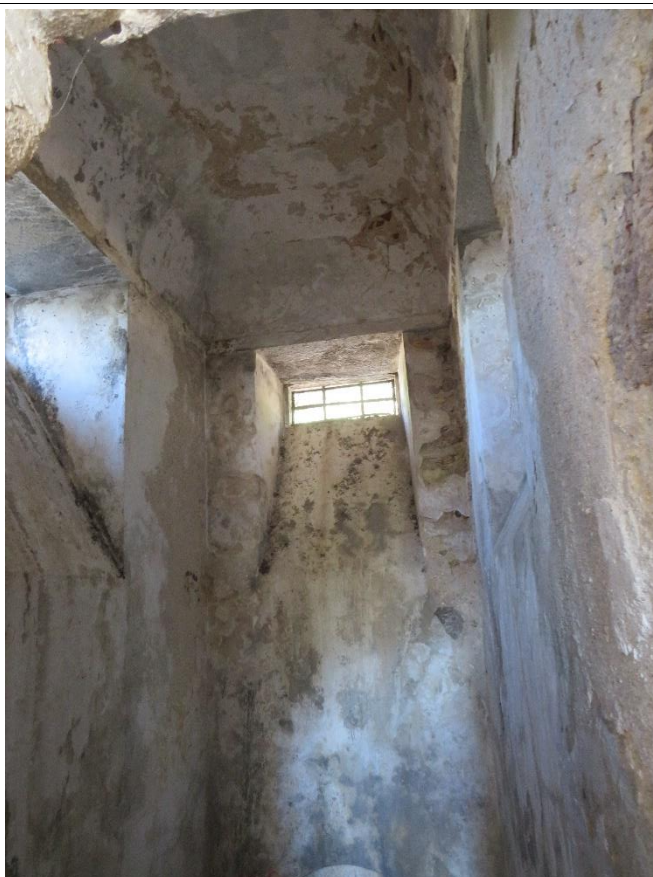
Foto Ref. IMG_1265

Danos nas paredes

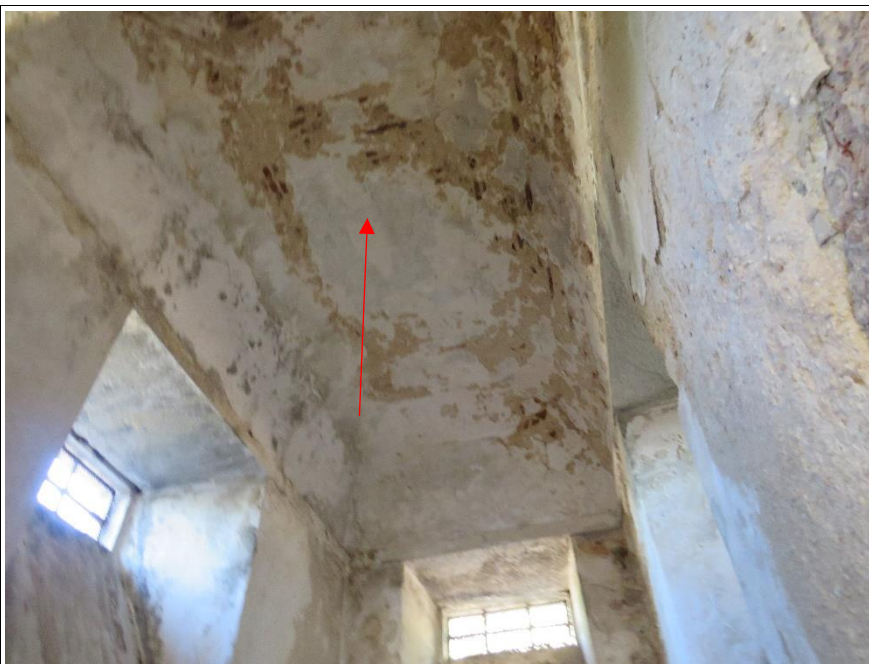
Foto Ref. IMG_1266

Danos no teto por infiltrações

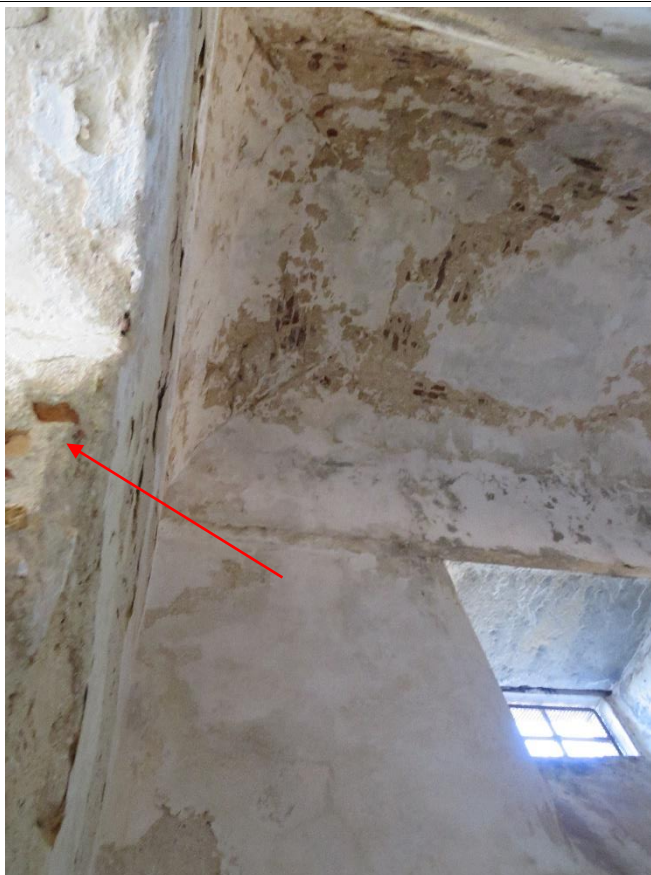
Foto Ref. IMG_1267

Danos na parede S e teto por infiltrações

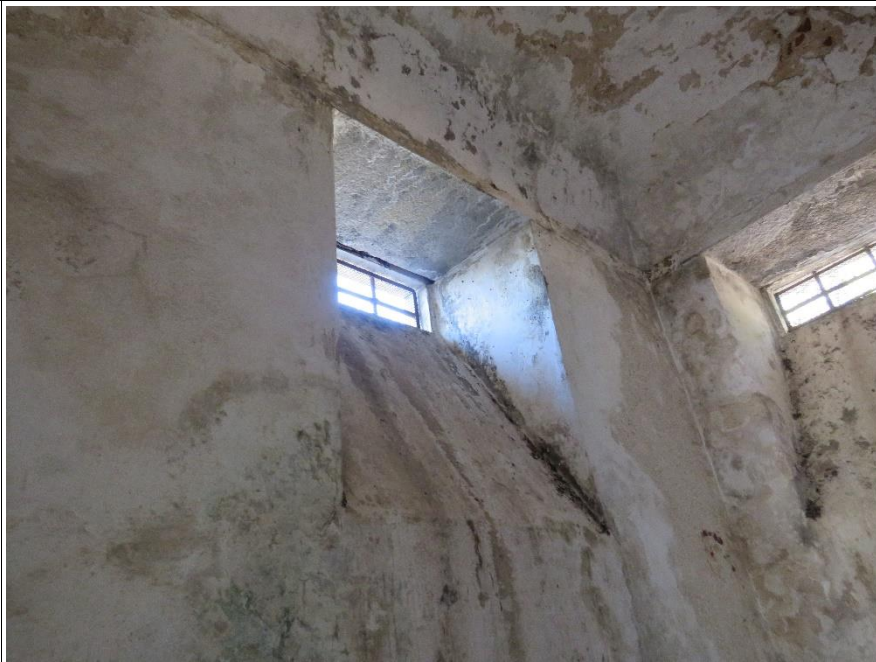
Foto Ref. IMG_1268

Danos nas paredes e teto

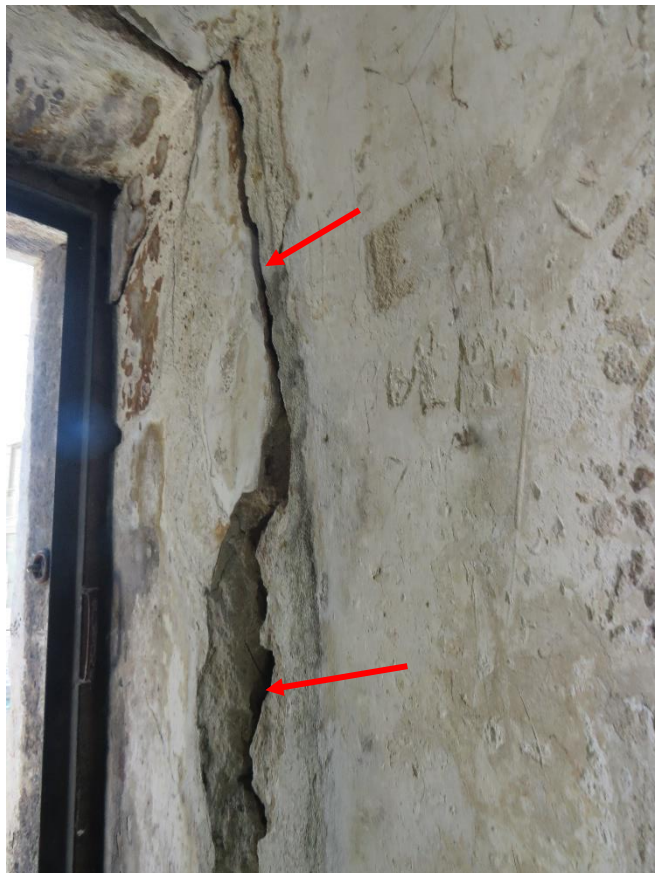
Foto Ref. IMG_1269

Fenda expressiva na parede S junto da porta

- Foram registadas algumas anomalias nas paredes e teto do edifício de acesso, por infiltrações e fendas com origem em retrações de rebocos e elementos estruturais.

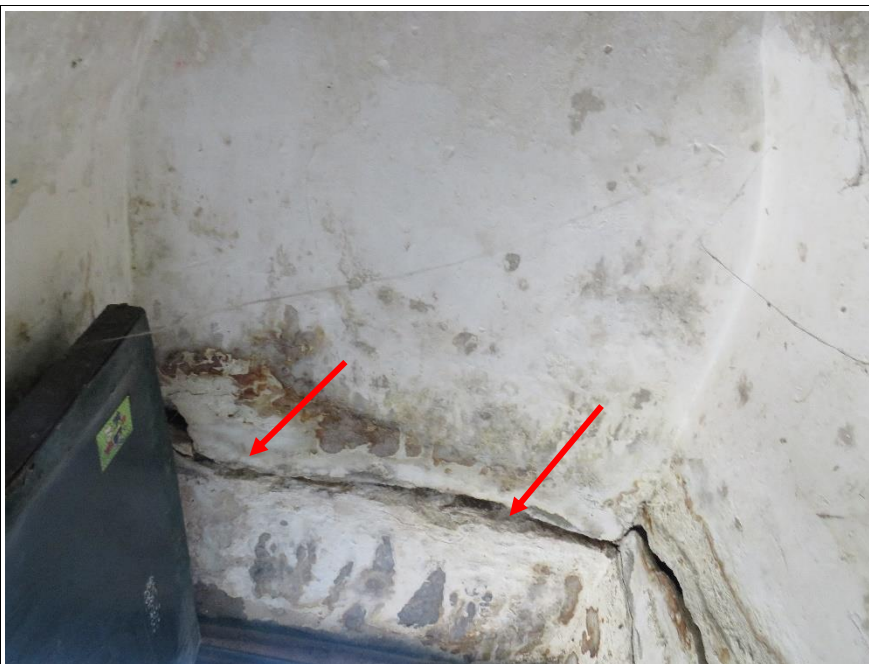
Foto Ref. IMG_1270

Fenda expressiva no teto
junto da porta E

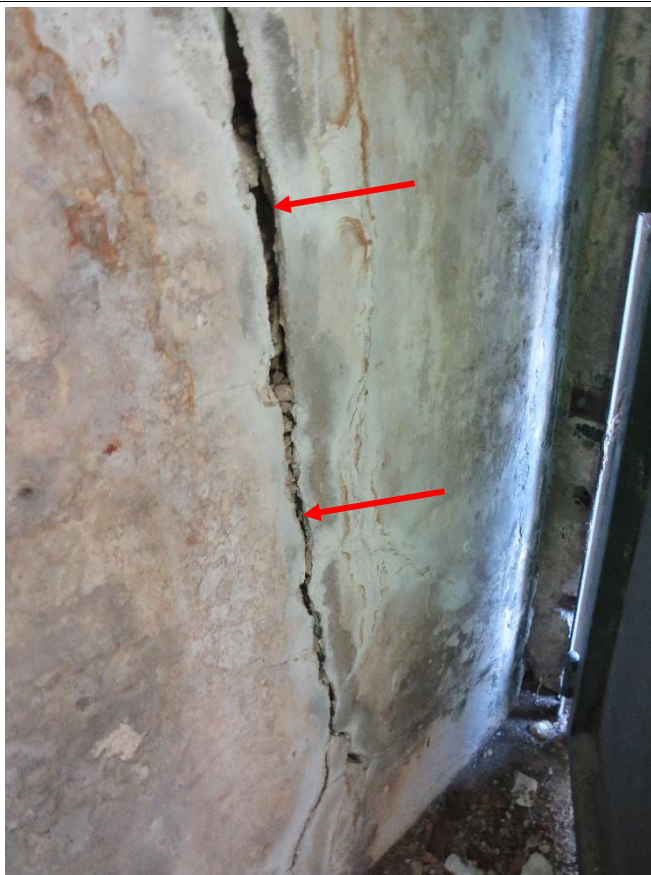
Foto Ref. IMG_1271

Fenda expressiva na
parede N junto da porta

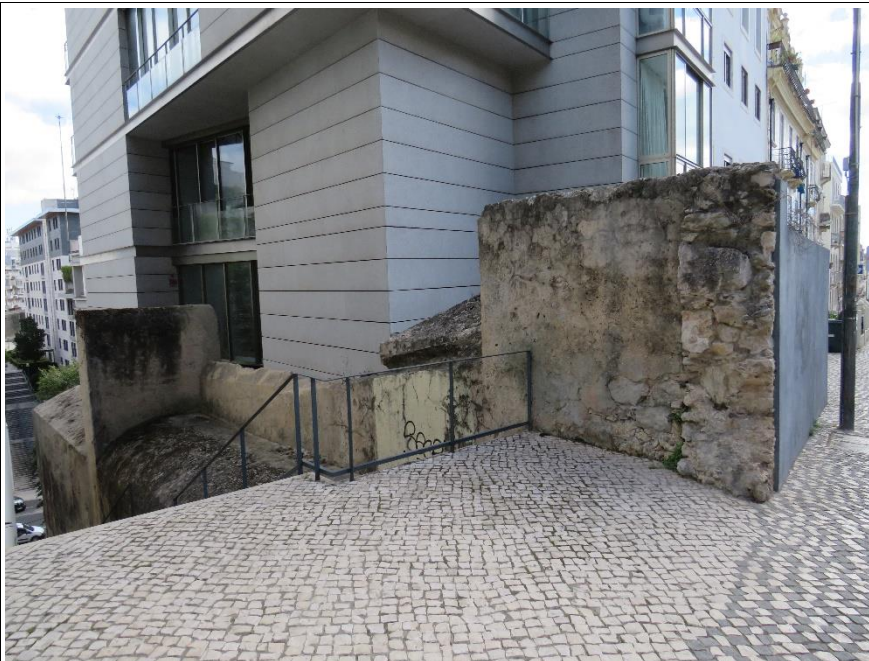
Foto Ref. IMG_1383

Estado a zona superior do Aqueduto

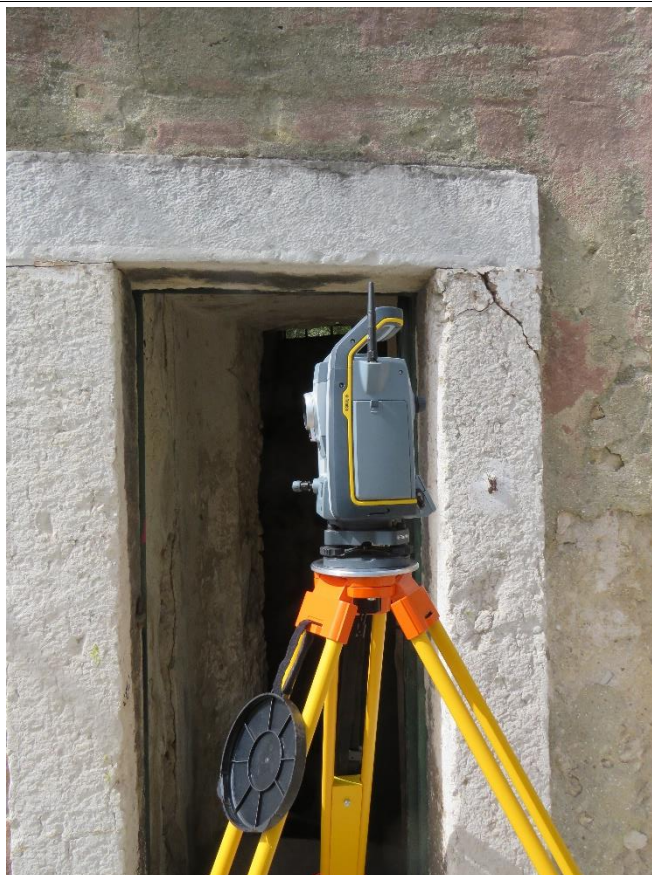
Foto Ref. IMG_1384

Danos na ombreira da porta

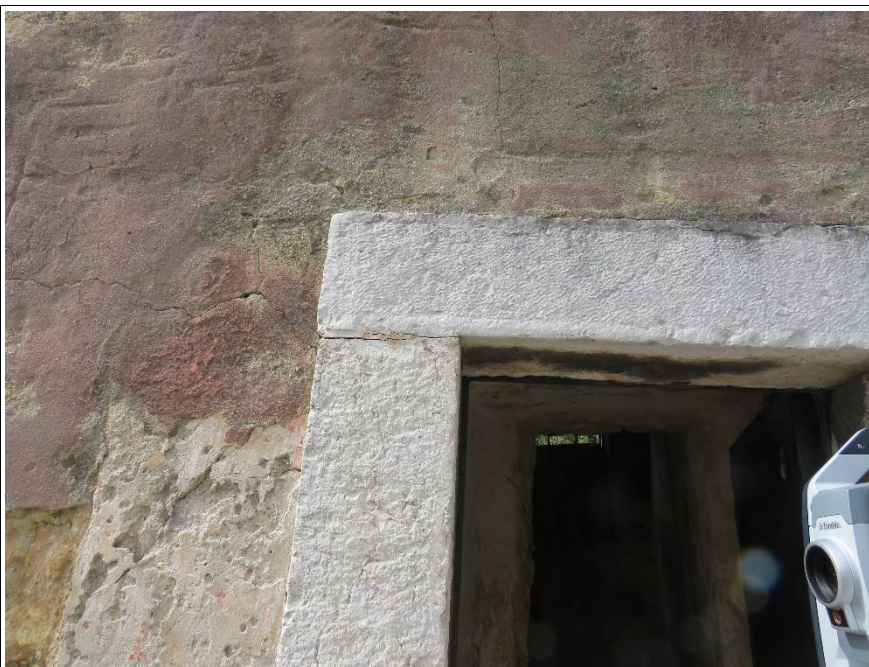
Foto Ref. IMG_1385

Danos na ombreira da porta

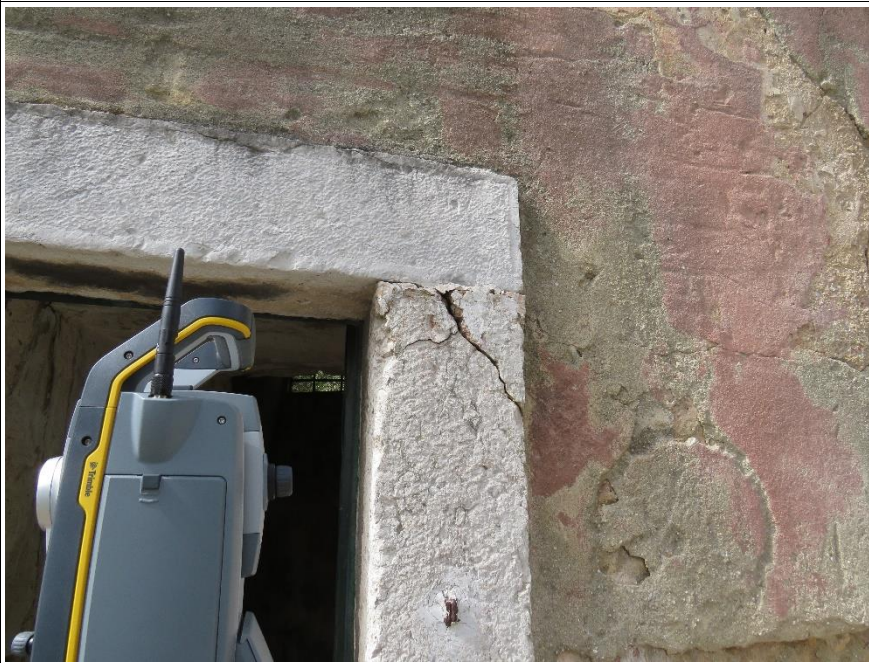
Foto Ref. IMG_1386

Danos na ombreira da porta

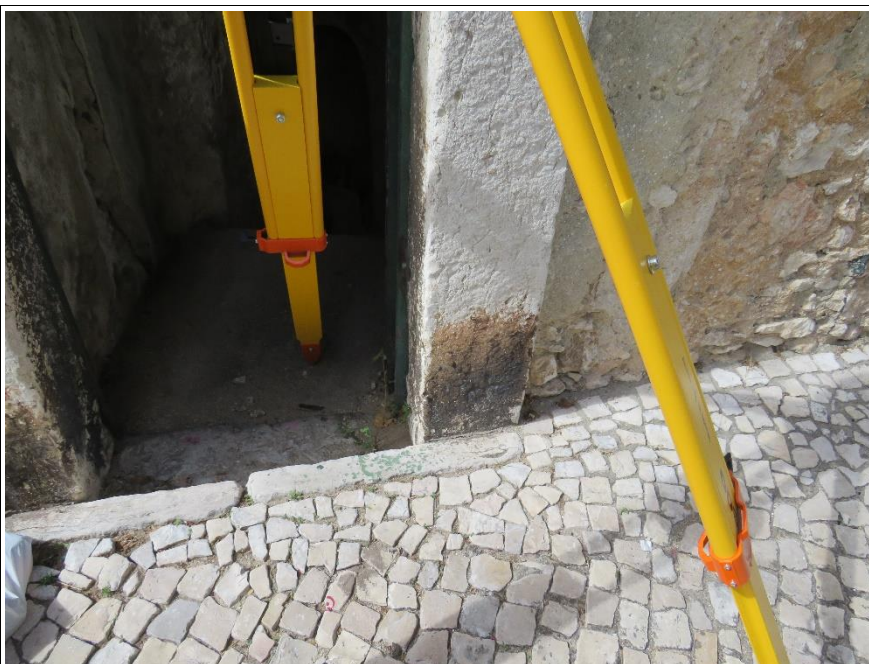
Foto Ref. IMG_1387

Danos na ombreira da porta

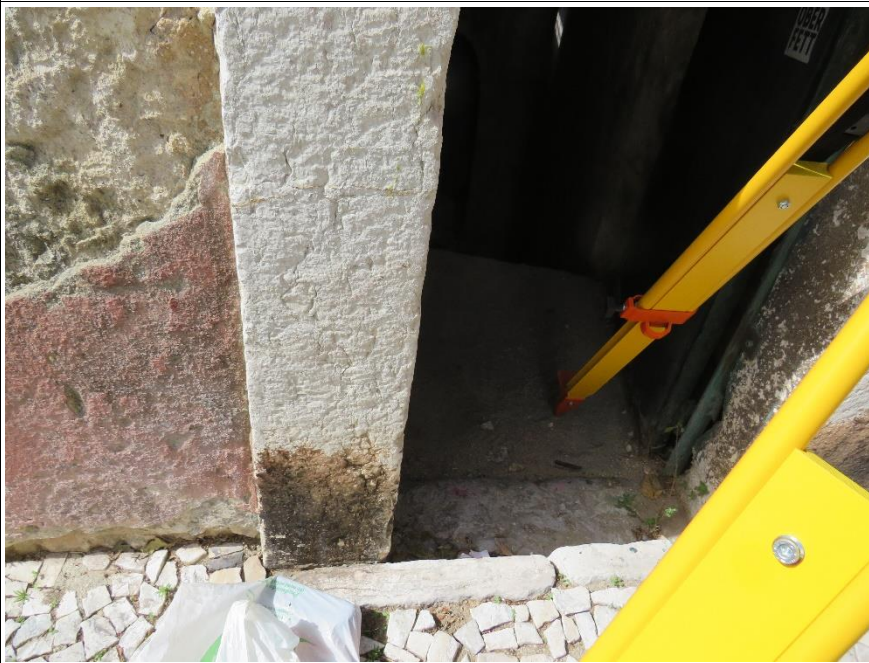
Foto Ref. IMG_1388

Danos na ombreira da porta

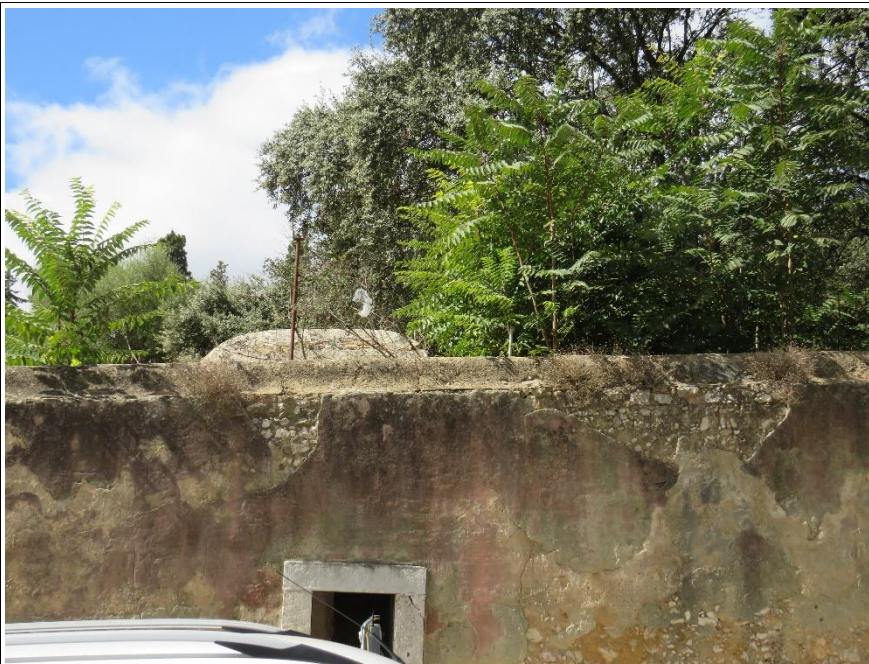
Foto Ref. IMG_1389

Danos na parede e cobertura

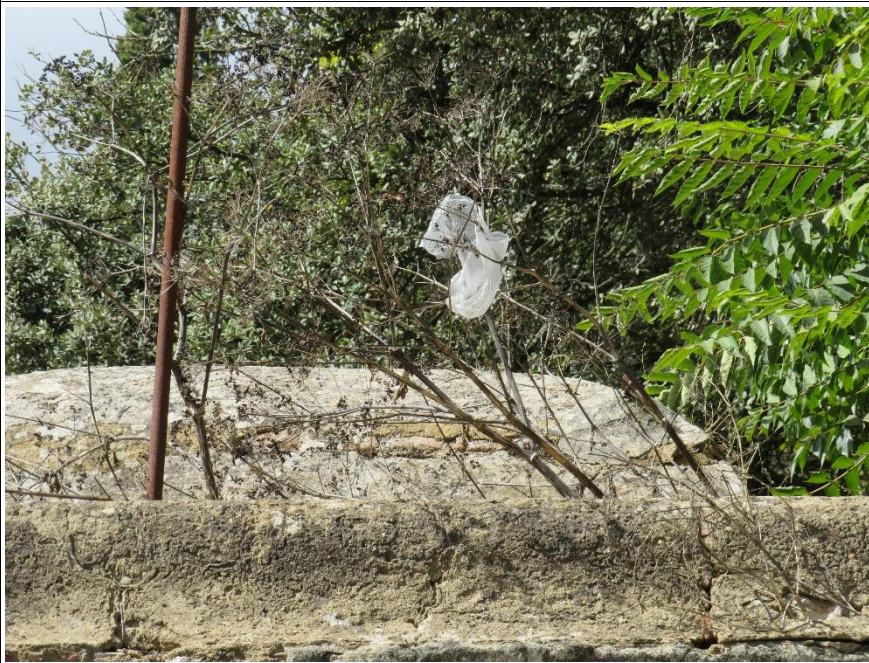
Foto Ref. IMG_1390

Estado da cobertura
