INTERFERÊNCIA 326B - CALÇADA DAS NECESSIDADES, 1350-213 LISBOA

Data Vistoria	01/10/2024
Morada	Calçada das Necessidades - 1350-213 Lisboa
Ref	Aqueduto E
Técnico Inspetor	José Drumond
Técnicos Externos	Eng.º Nuno Henriques; Eng.º Sérgio Bernardes;
Acompanhantes/Tipo	Eng.º Carlos Carvalho (Tec EPAL): Sérgio Jesus (Topógrafo)
Época/Data de Construção	Séc. XVIII
Enquadramento Urbano	Aqueduto sob Calç. das Necessidades e Jardim Palácio das Necessidades
Secção dos Aquedutos	Aqued E (seccionado): Altur=2,10m; Larg=1,10m; Atl até arco= 1,50m Aqued W: Altur=2.10m; Larg = 0,65 m; Alt até arco = 1,75m
Infraestruturas existentes no Aqueduto	Tubagem de aço de 400 mm
Tipologia Arquitetónica	Paredes e arco autoportante em alvenaria de pedra
Estrutura Resistente	Alvenaria de pedra
Revestimento do Aqueduto	Não existente. Juntas em argamassa à vista com conduta DN 400mm em ferro fundido na secção seccionado a nascente
Data de últimas obras de conservação	Desconhecido
Estado de Conservação	Mau

Uso	Aqueduto seccionado pela Obra da abertura da Av. Infante Santo

Aqueduto E - Exterior

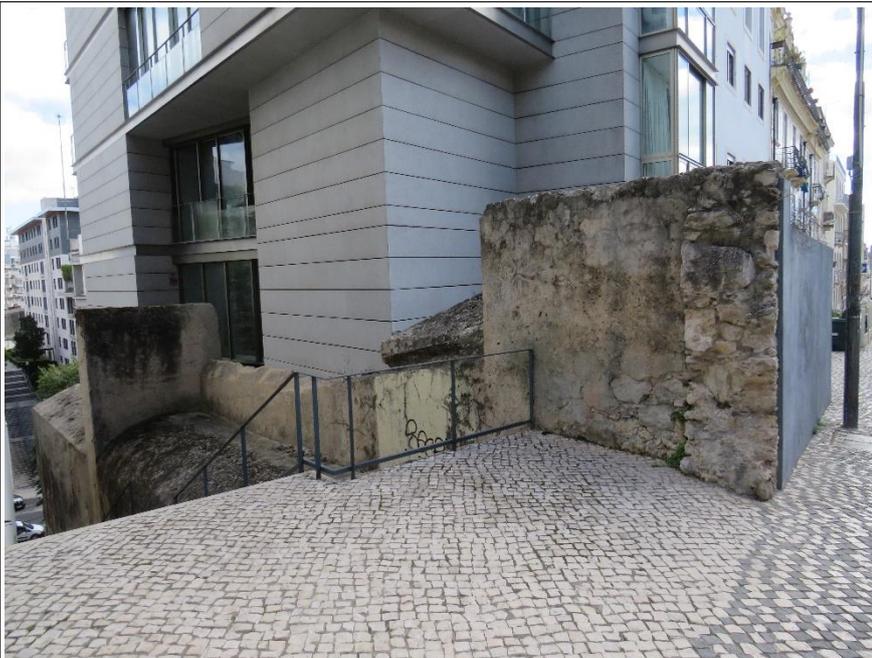
Foto Ref. IMG_1383

Danos nas paredes N por limos fungos e escorrências no troço E seccionado para a construção da Av. Infante Santo

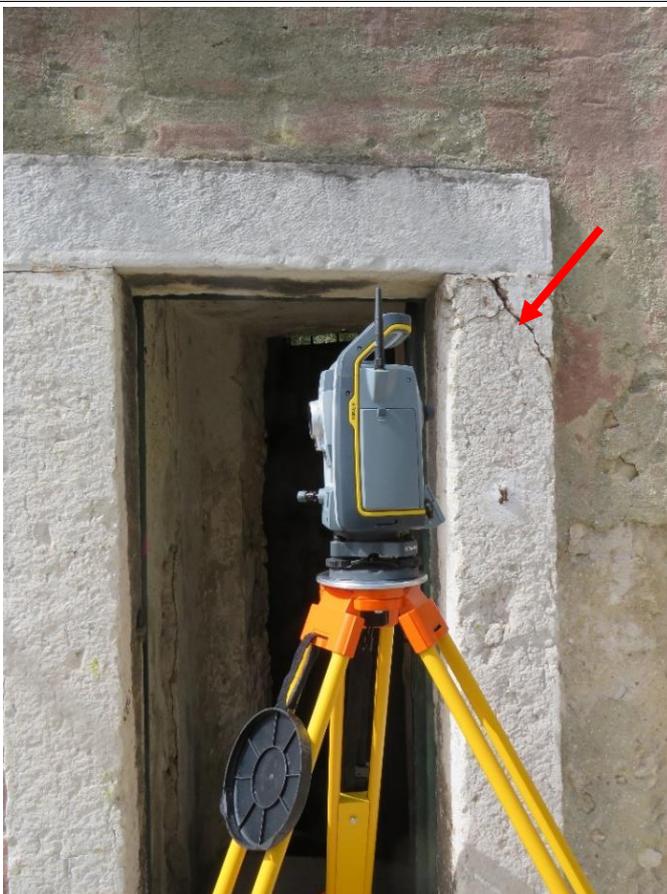
Foto Ref. IMG_1384

Ombreira N rachada junto
verga na Calçada das
Necessidades

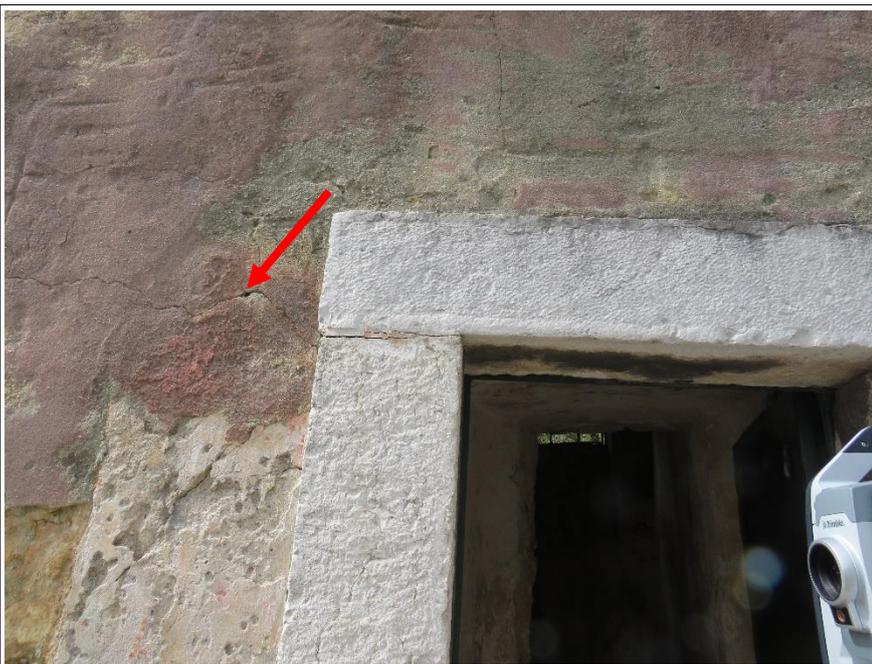
Foto Ref. IMG_1385

Fenda FH na parede E até
junta

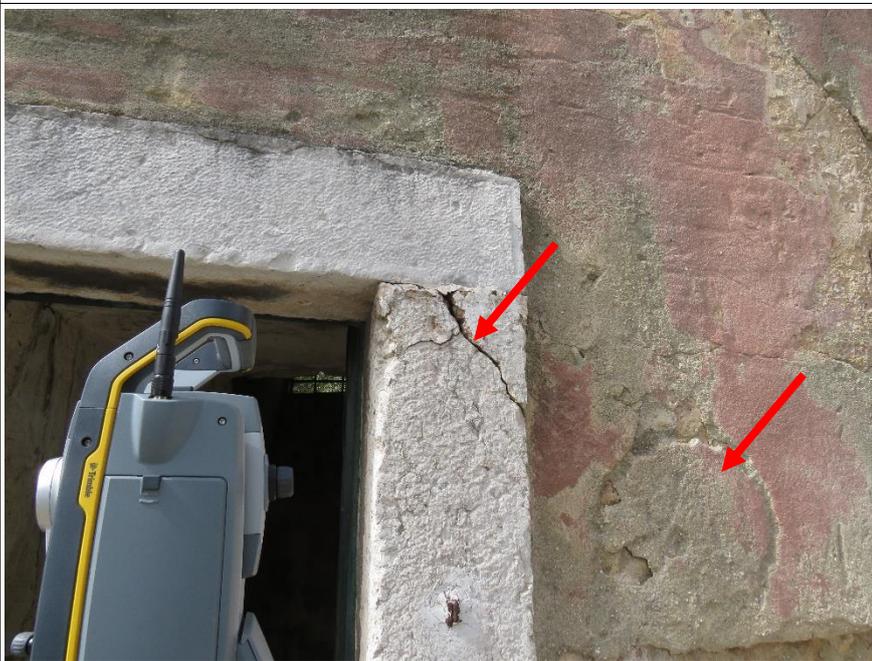
Foto Ref. IMG_1386

Danos na parede E na
envolvente da porta

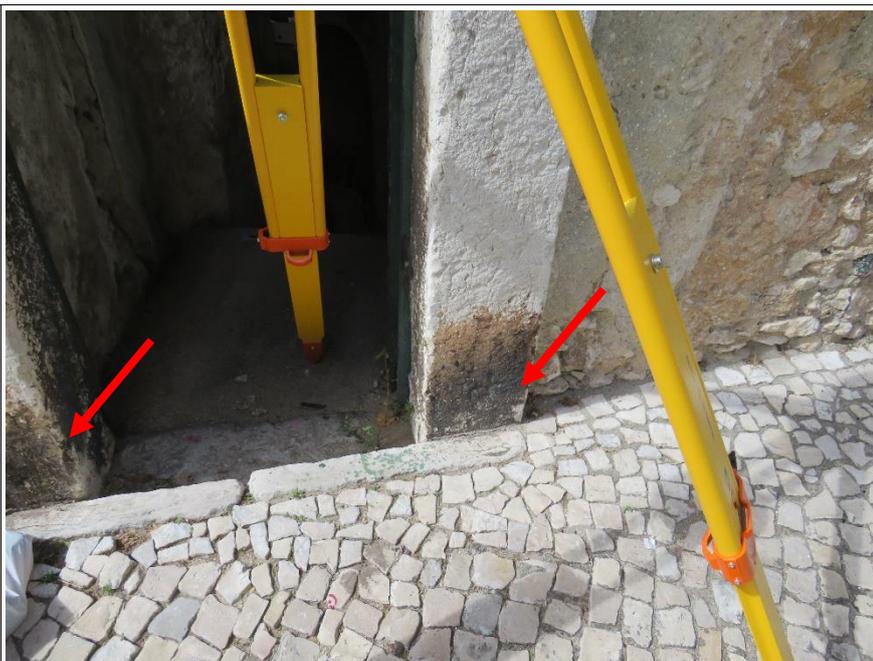
Foto Ref. IMG_1387

Danos nas bases das ombreiras por fungos e escorrências

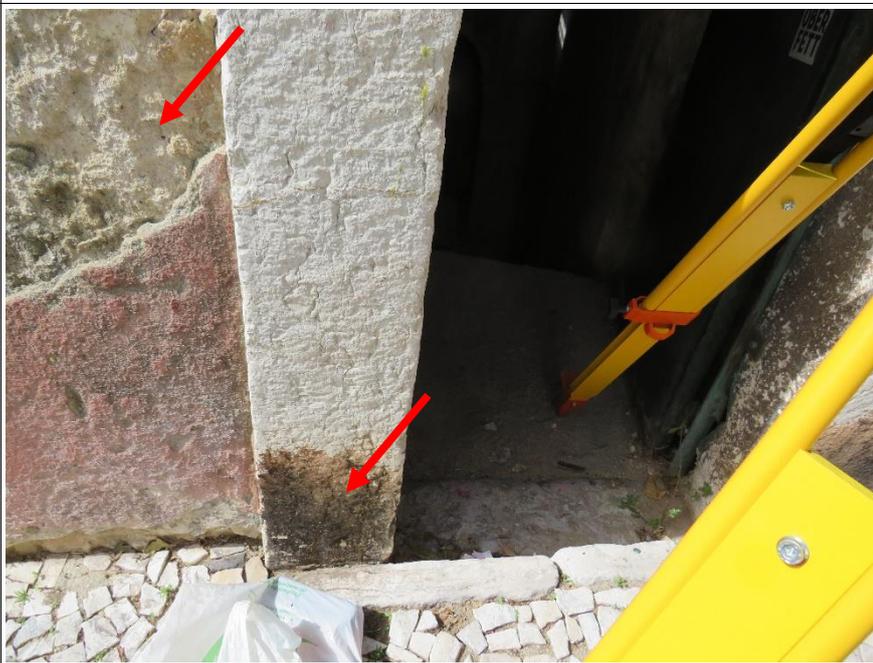
Foto Ref. IMG_1388

Danos na parede SE por queda de reboco e danos na base da ombreira

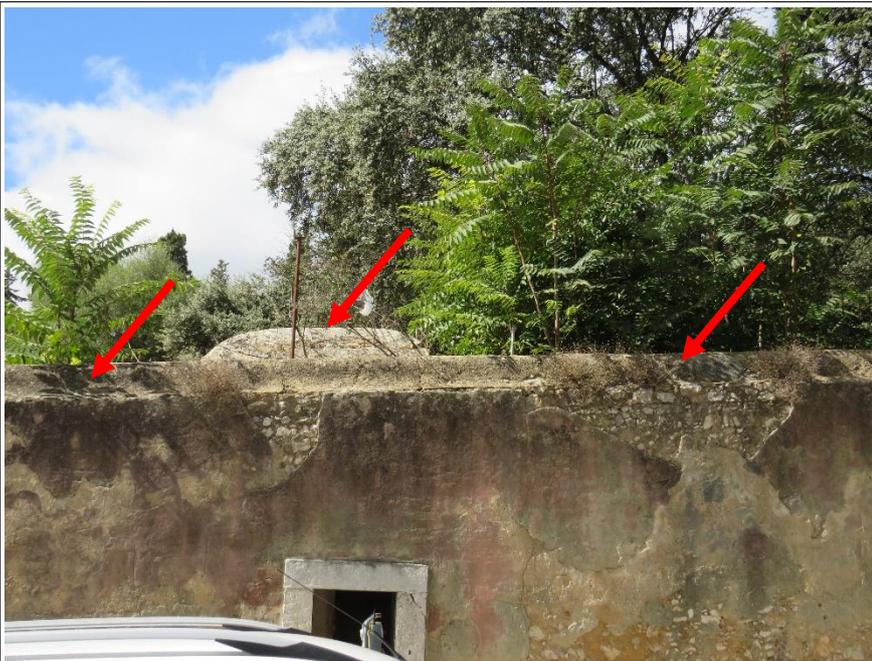
Foto Ref. IMG_1389

Danos na fachada E e teto por fungos e limos

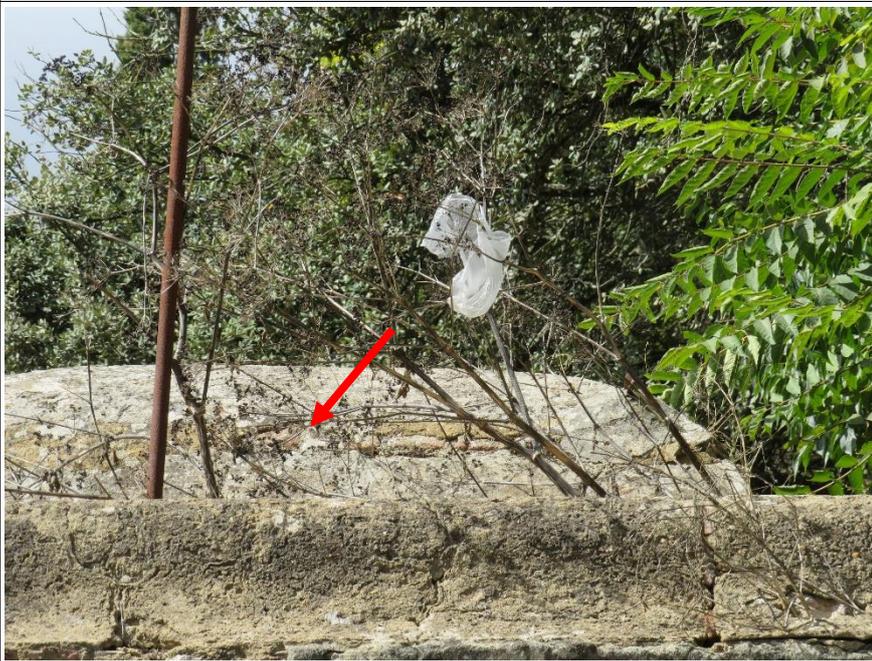
Foto Ref. IMG_1390

Danos na cobertura do edifício

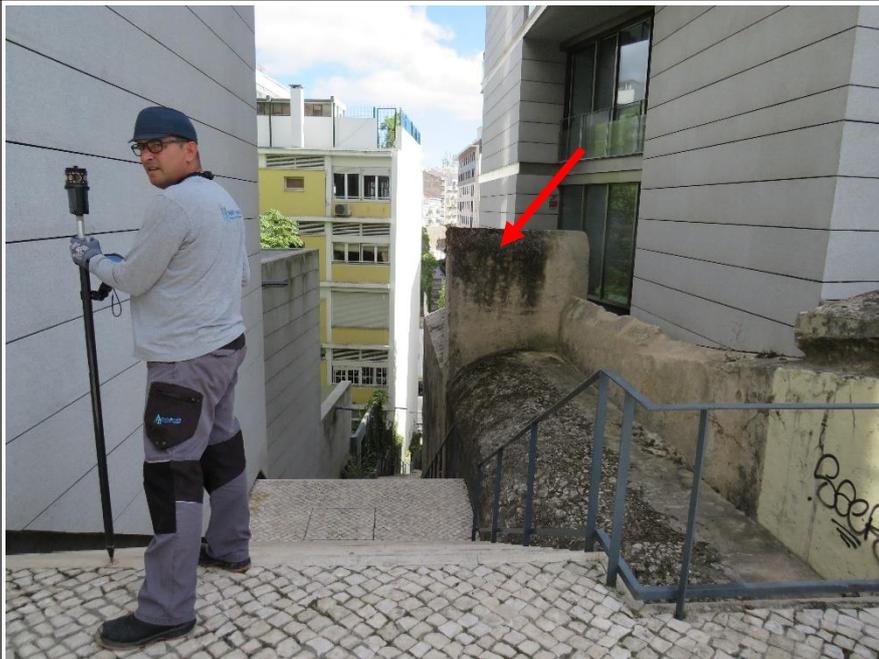
Foto Ref. IMG_1391

Danos na zona superior do Aqueduto

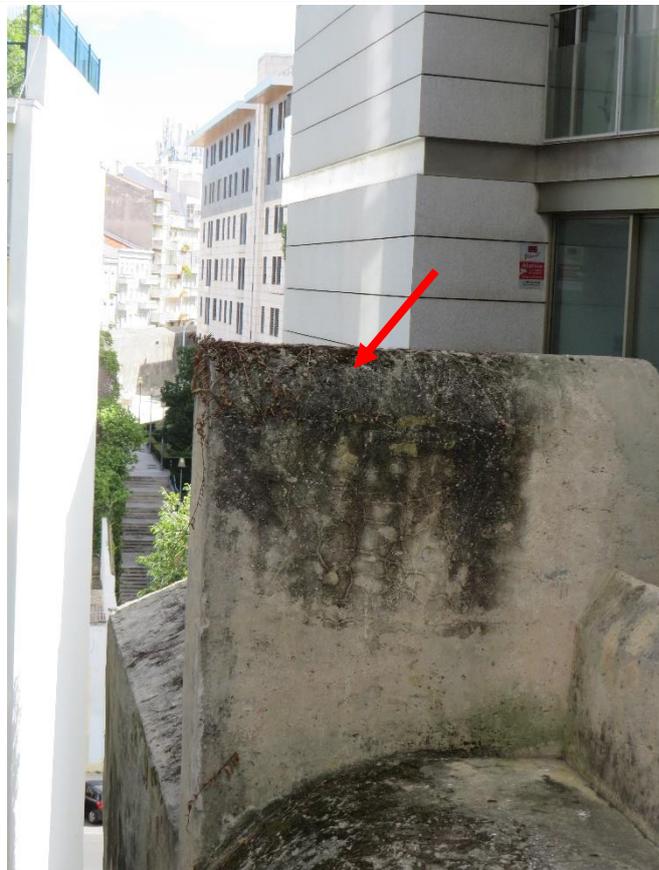
Foto Ref. IMG_1392

Danos na parede W da clarabóia por limos, fungos e avançada idade

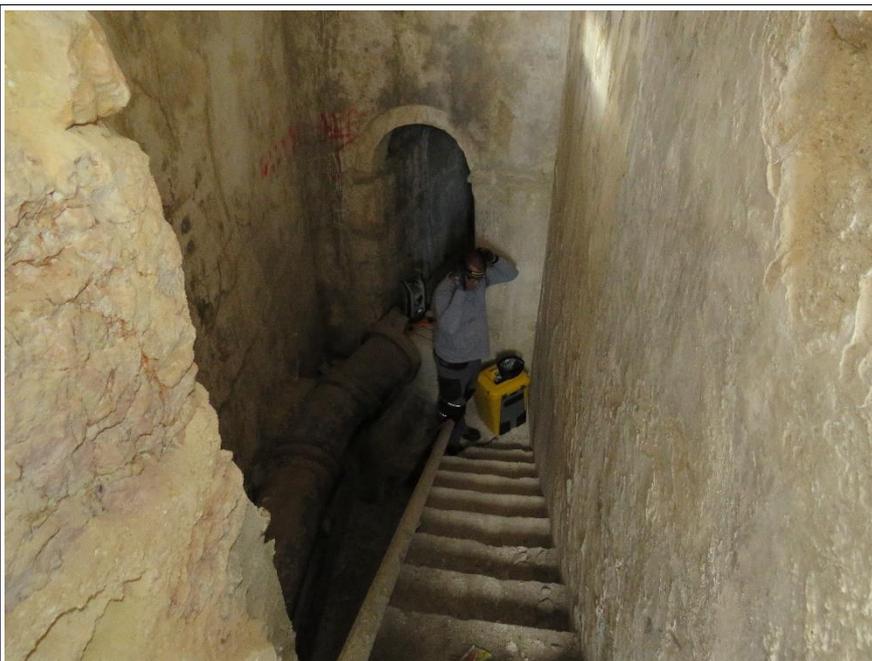
Foto Ref. IMG_1393

Danos nas paredes e escada pela avançada idade

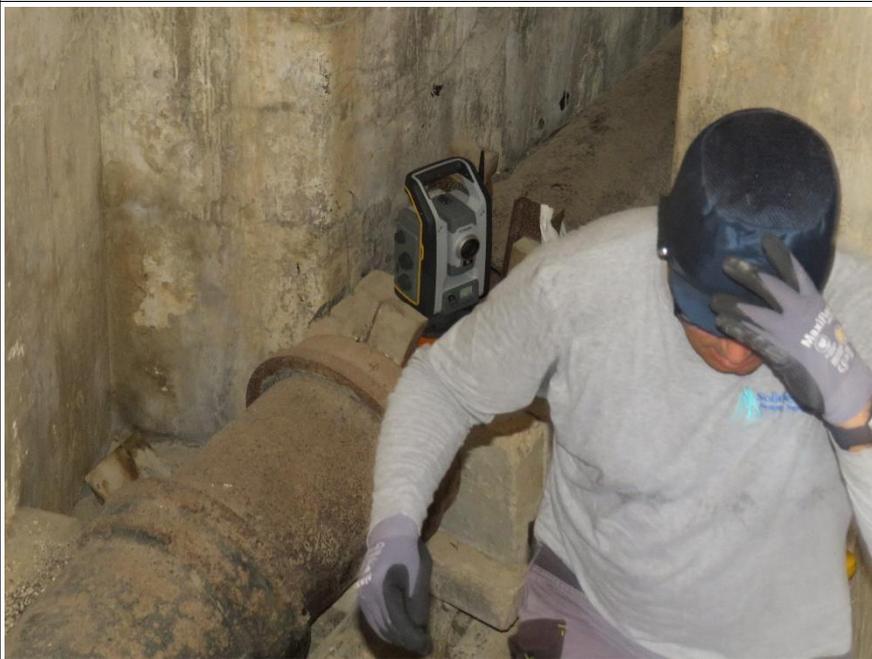
Foto Ref. IMG_1394

Danos na tubagem pela avançada idade

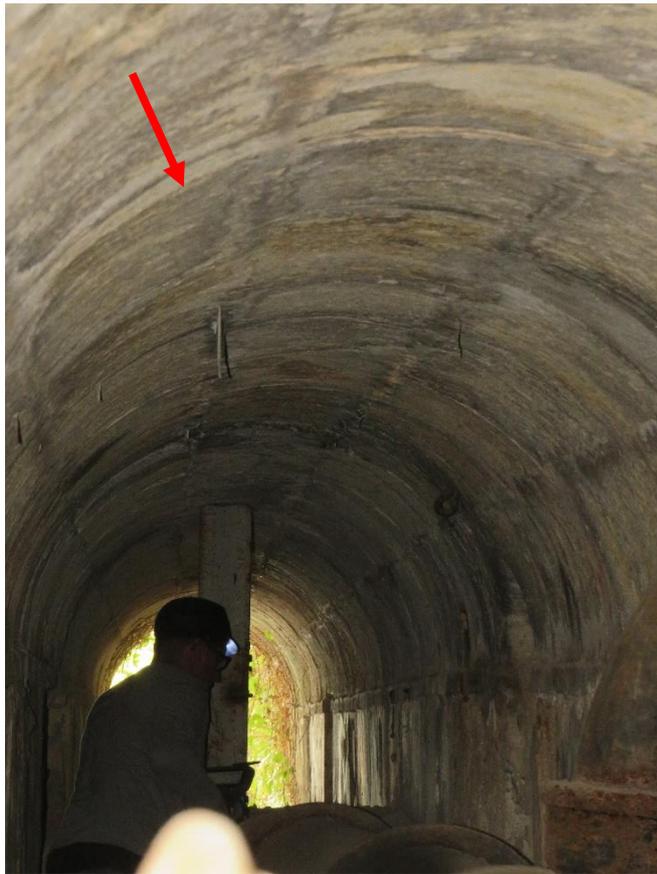
Foto Ref. IMG_1395

Danos nas cantarias das paredes e hasteal por infiltrações exteriores

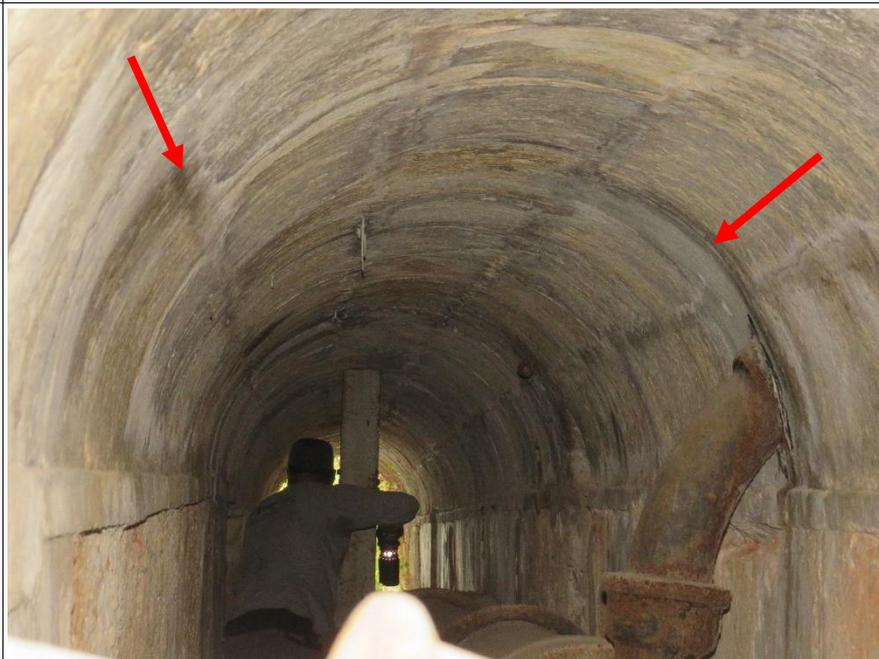
Foto Ref. IMG_1396

Danos nas cantarias das paredes e hasteal por infiltrações exteriores.

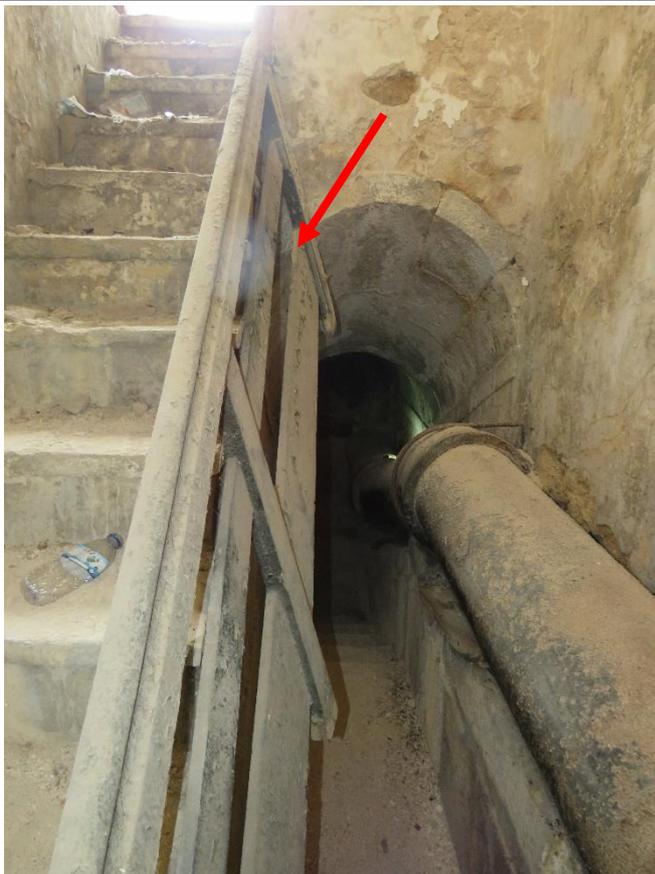
Foto Ref. IMG_1397

Danos na guarda da
escada por quebra dos
prumos

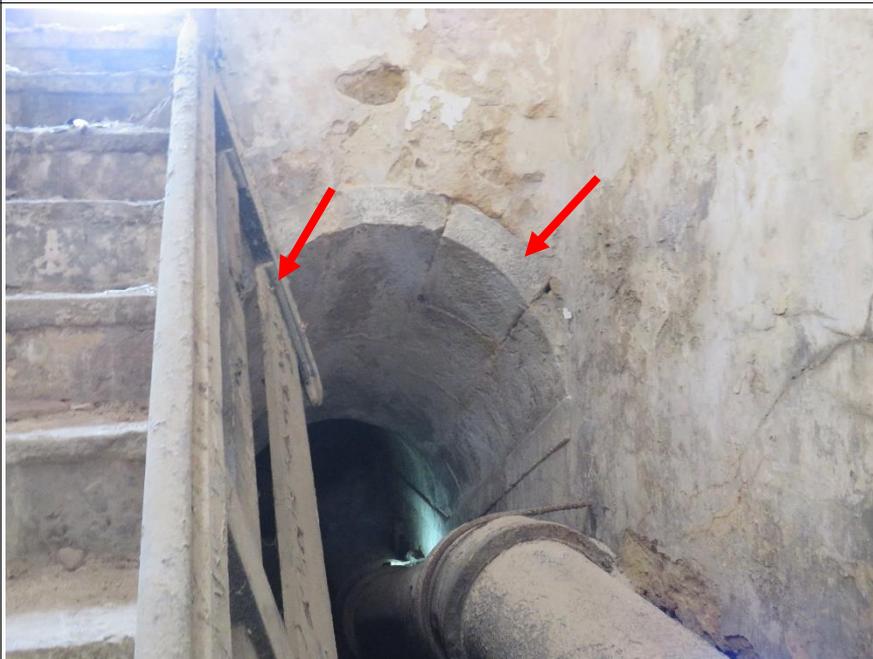
Foto Ref. IMG_1398

Parede E da clarabóia com
danos pela avançada idade

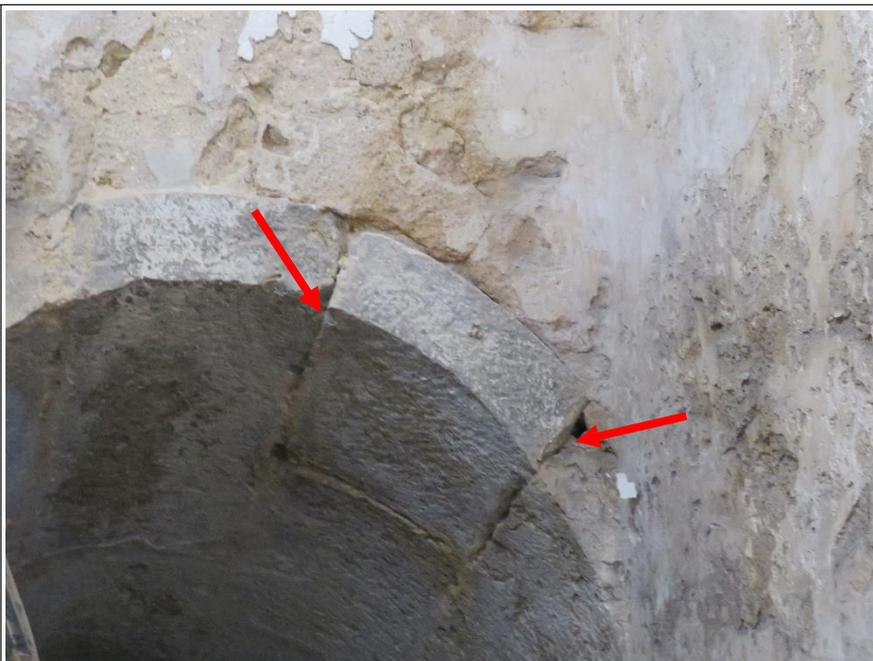
Foto Ref. IMG_1399

Pedra solta no hastel de entrada do Aqueduto

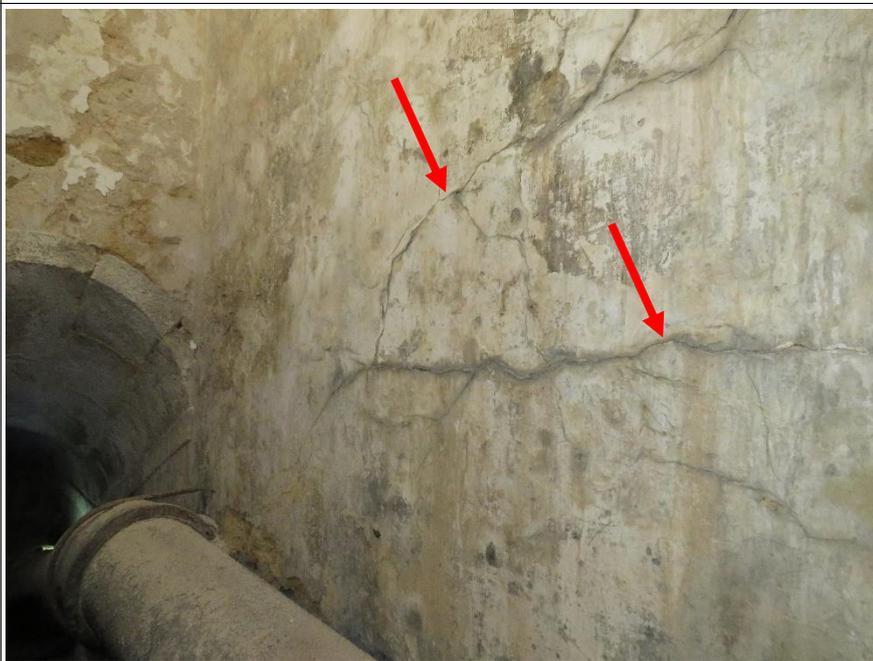
Foto Ref. IMG_1400

Fendas e danos na parede S

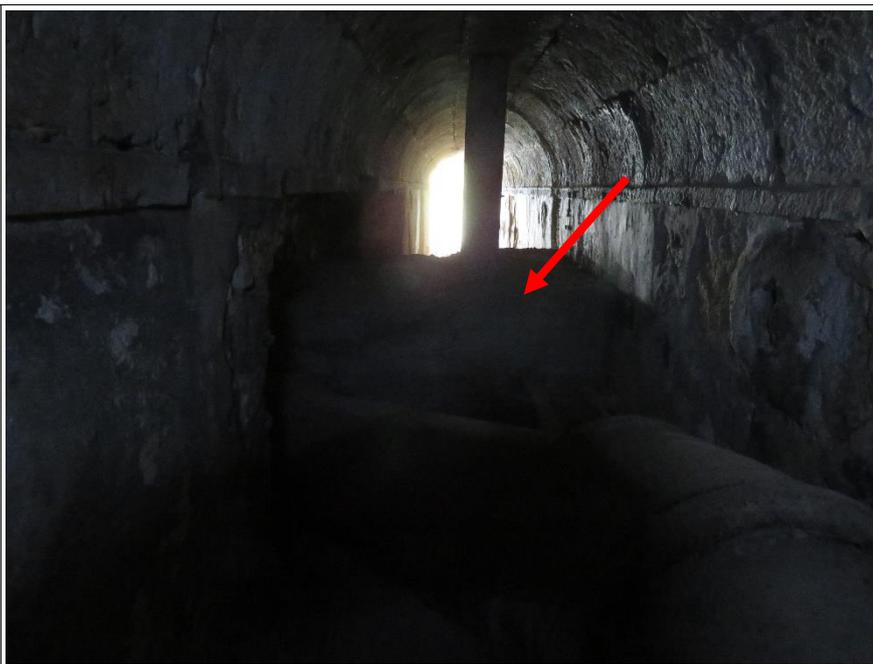
Foto Ref. IMG_1401

Troço final a E sem acesso
