QUINTA DAS DAMAS

**CMP**

431

Século XVIII/XIX

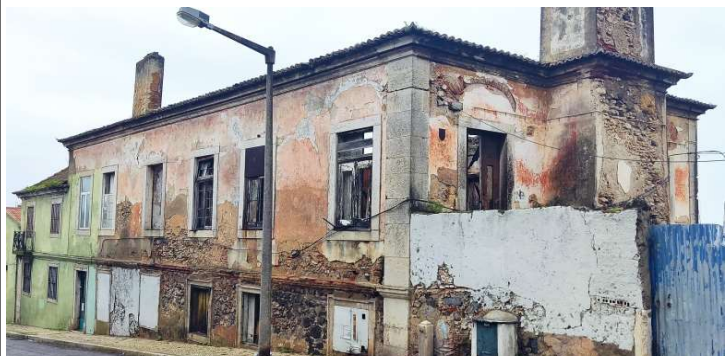
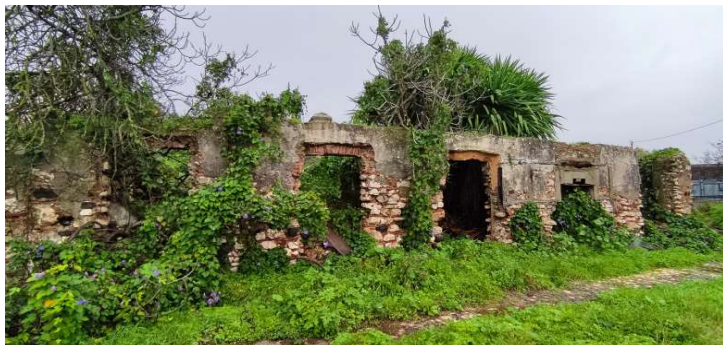
**Fotos**

O edificado principal, isto é o edifício habitacional, corresponde a uma construção com dois pisos com a fachada principal virada para a Rua Dom Vasco. De modo geral, o edifício apresenta um avançado estado de degradação, apenas restando as paredes exteriores e encontrando-se a cobertura completamente ruída.

A fachada principal é constituída por vãos regulares, delimitada por cunhais de cantaria e pintada a rosa. Observa-se que as portas e janelas são em madeira, com moldura em cantaria calcária. Na fachada tardoz encontra-se uma escadaria exterior em pedra de acesso ao piso superior. O interior encontra-se bastante degradado, com as paredes divisórias já demolidas, restando todavia paredes revestidas a estuque pintado.

Relativamente aos edifícios anexos, relacionados com a exploração agrícola, encontram-se dispersos pelo limite SE da propriedade, próximos do edificado principal. Durante a prospeção observou-se um conjunto de edifícios que nos parece corresponder ao edificado na planta de Duarte Fava imediatamente a NO do edifício principal. Trata-se de edifícios de um só piso com vários vãos de portas, em avançado estado de degradação e ocupados por uma vegetação densa. Para além destes, observa-se na planta actual uma continuidade relativamente à configuração e localização de outras três construções nas imediações Norte e Oeste do edifício principal relativamente ao que é representado por Duarte Fava. No canto SE da propriedade, a planta de Duarte Fava marca igualmente um edificado, que actualmente se encontra em avançado estado de degradação. O espaço encontra-se ocupado intensamente por vegetação densa.

2, 3, 4, 5 e 8
