INTERFERÊNCIA 326B- CALÇADA DAS NECESSIDADES Nº50, 1350-213 LISBOA – AQUEDUTO W

Data Vistoria	01/10//2024
Morada	Calçada das Necessidades, 1350-213 Lisboa
Ref	Aqued W
Técnico Inspetor	José Drumond
Técnicos Externos	Eng.º Nuno Henriques; Eng.º Sérgio Bernardes;
Acompanhante/Tipo	Eng.º Carlos Carvalho (EPAL)
Época/Data de Construção	Séc XVIII
Enquadramento Urbano	Aqueduto sob o Jardim Palácio das Necessidades
Infraestruturas existentes no Aqueduto	DN 400mm em ferro fundido
Tipologia Arquitetónica	Aqueduto em arco
Estrutura Resistente	Arco e paredes em blocos de alvenaria de calcário
Revestimento de Alçados	Betão pintado
Acesso entre pisos	Rampas na garagem;
Data de últimas obras de conservação	2023 término da construção
Estado de Conservação	Mau
Uso	Aqueduto com conduta desativada

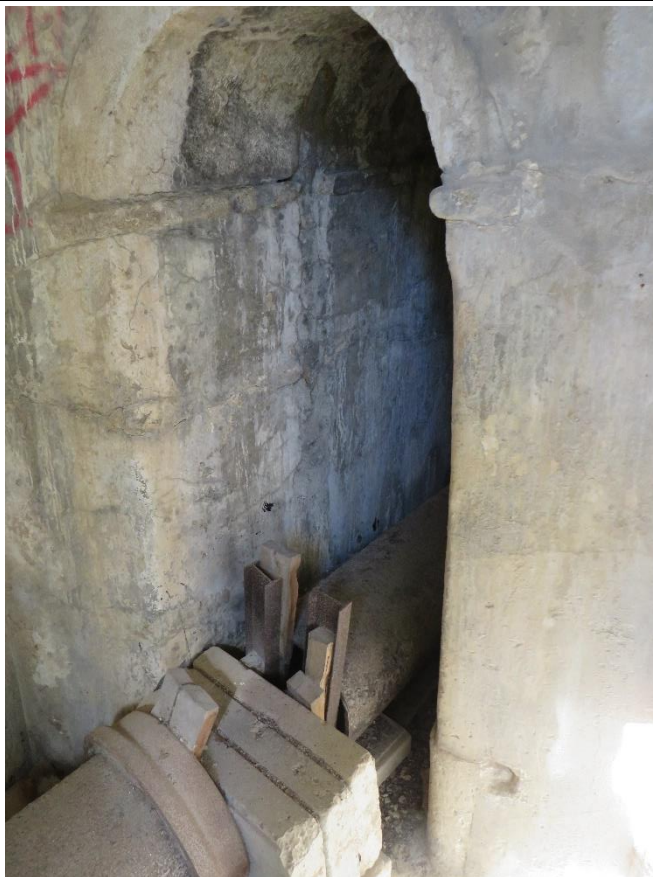
Foto Ref. IMG_1230

Danos no arco da entrada e paredes por infiltrações e escorrências

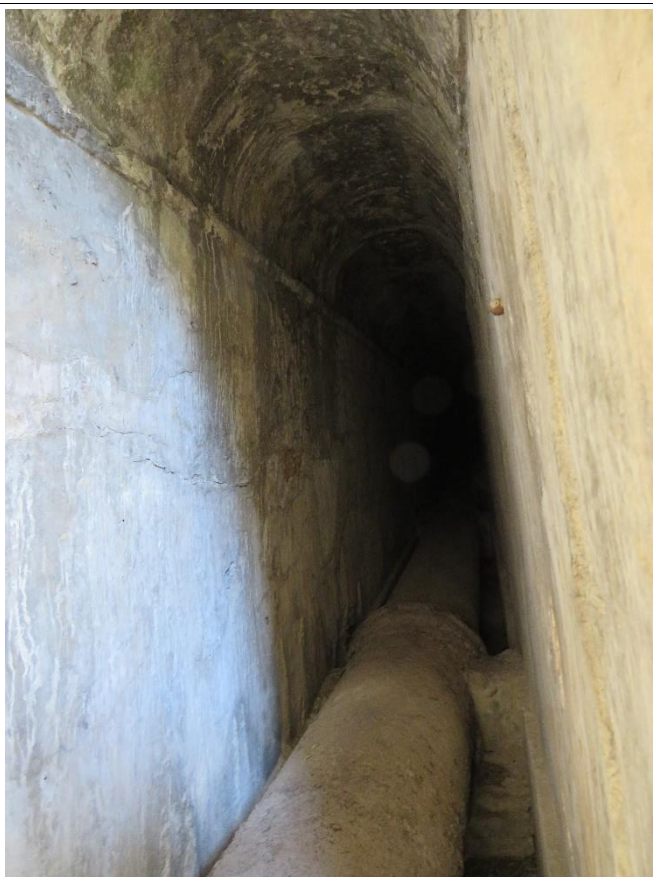
Foto Ref. IMG_1231

Danos no arco e paredes por infiltrações e escorrências

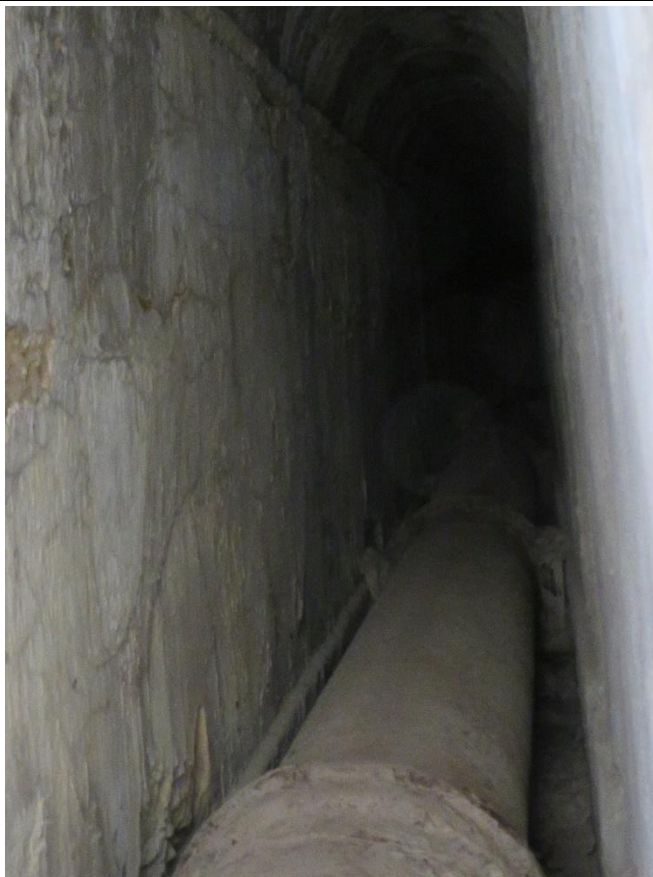
Foto Ref. IMG_1232

Danos nas paredes por infiltrações e escorrências

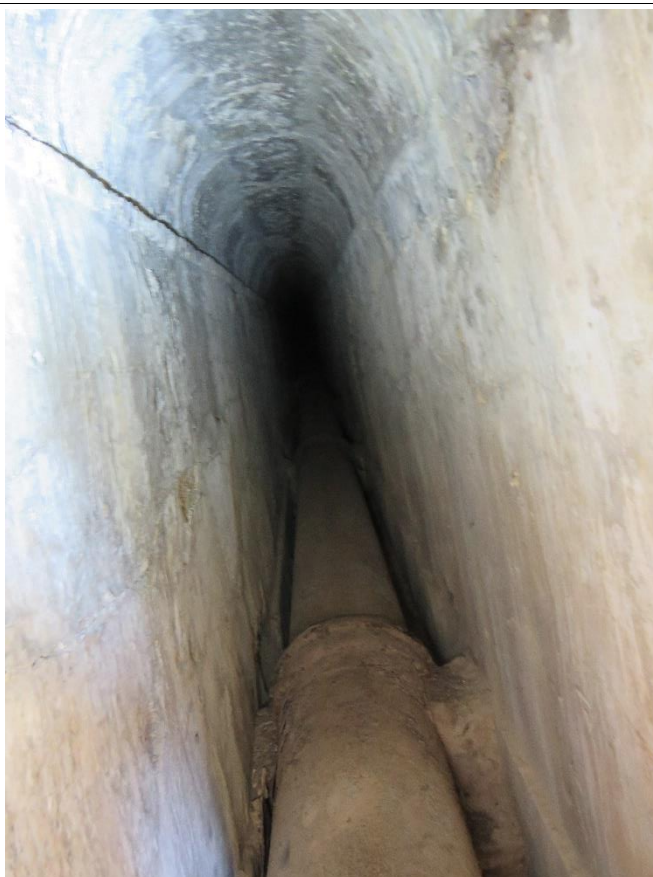
Foto Ref. IMG_1243

Danos no arco e paredes por infiltrações e escorrências

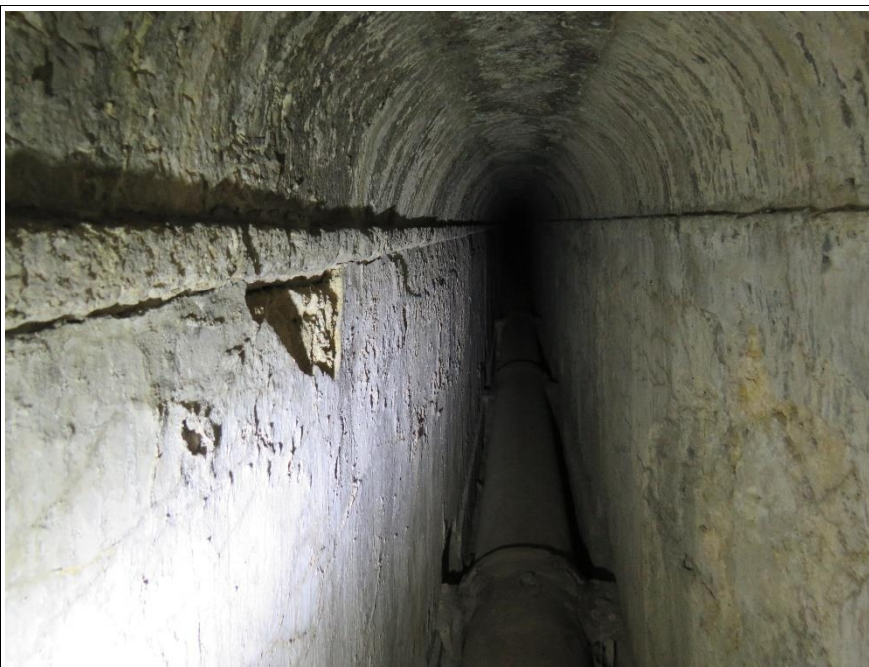
Foto Ref. IMG_1244

Danos no arco e paredes
por infiltrações e
escorrências

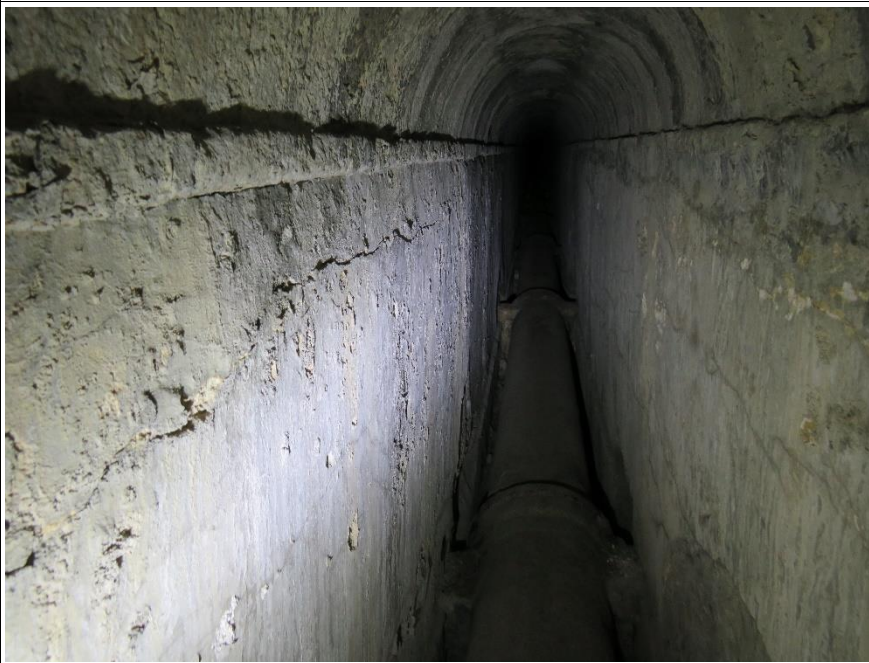
Foto Ref. IMG_1245

Danos no arco e paredes
por infiltrações e
escorrências

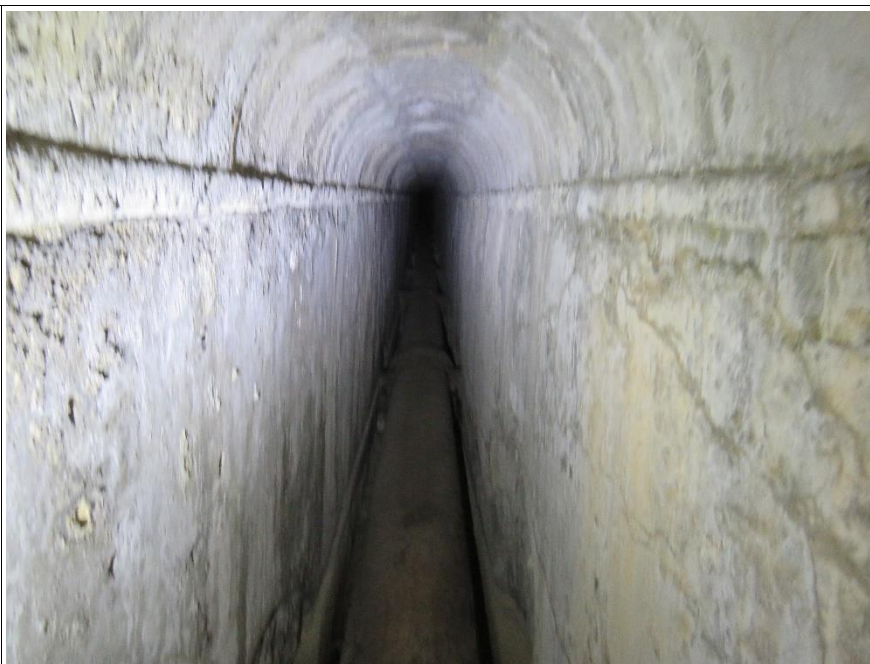
Foto Ref. IMG_1246

Danos no arco e paredes
por infiltrações e
escorrências

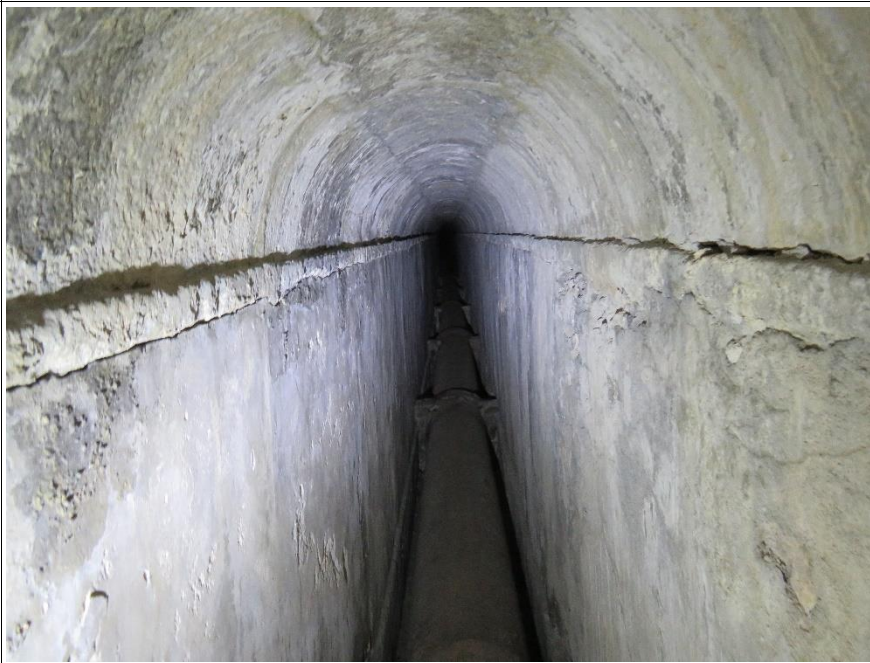
Foto Ref. IMG_1247

Danos no arco e paredes
por infiltrações e
escorrências

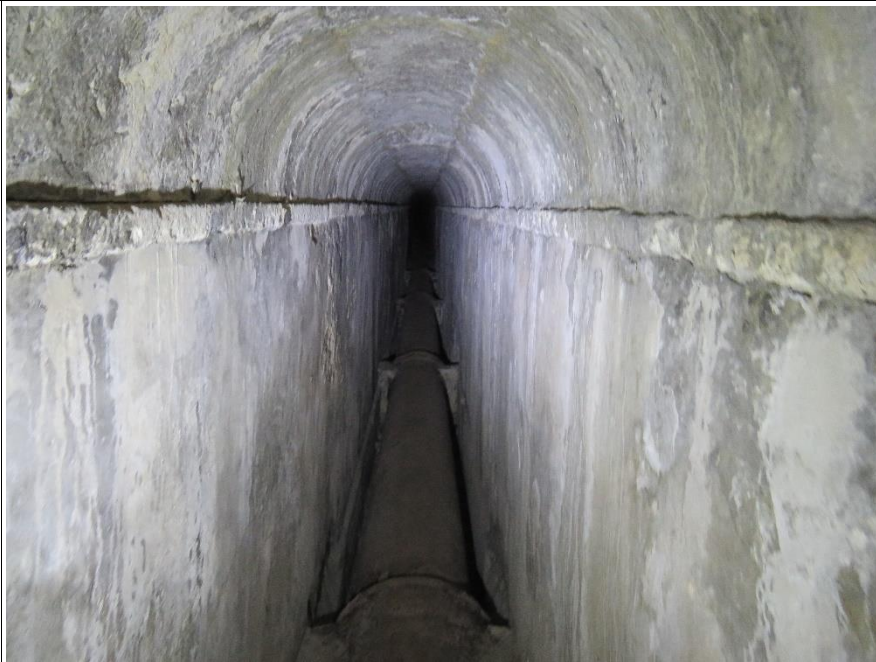
Foto Ref. IMG_1248

Danos no arco e paredes por infiltrações e escorrências

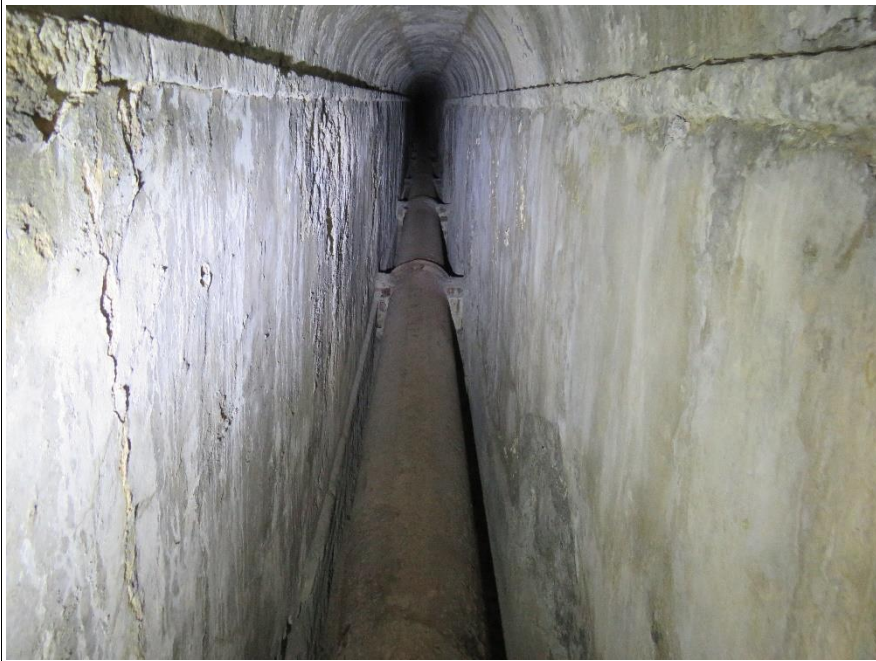
Foto Ref. IMG_1249

Fendas e danos no arco e paredes por infiltrações e escorrências

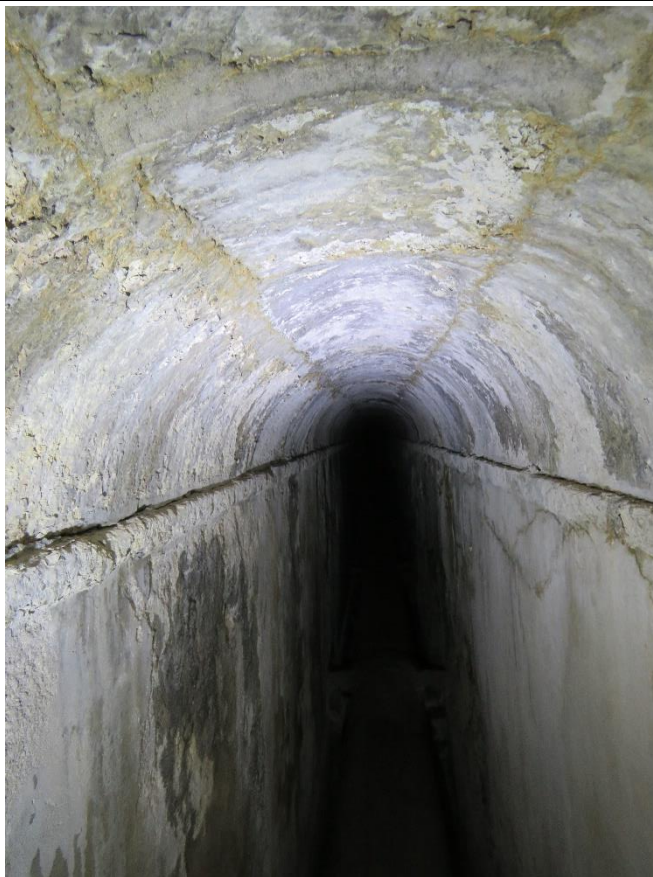
Foto Ref. IMG_1250

Danos no arco e paredes
por infiltrações e
escorrências

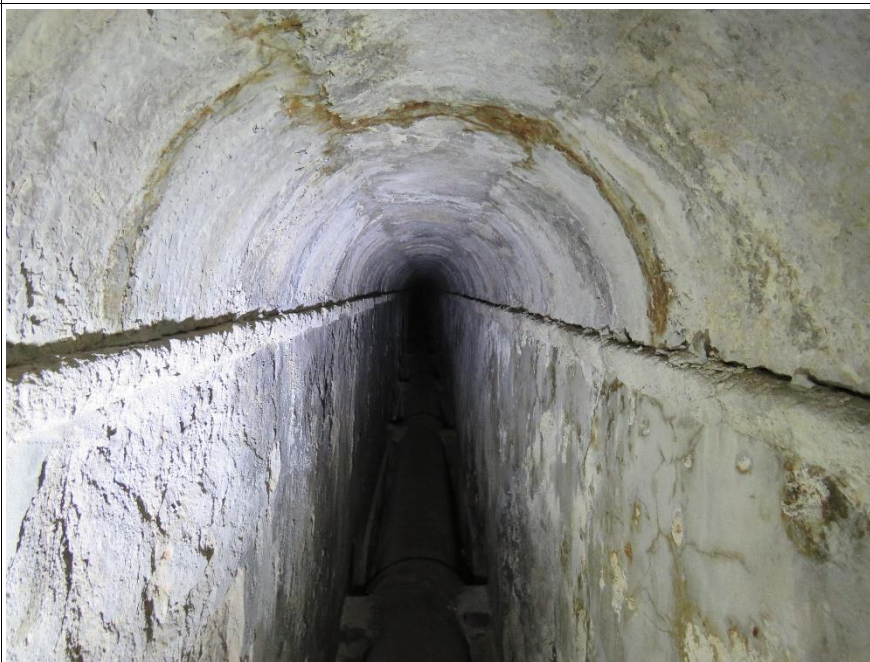
Foto Ref. IMG_1252

Danos no arco e paredes
por infiltrações e
escorrências

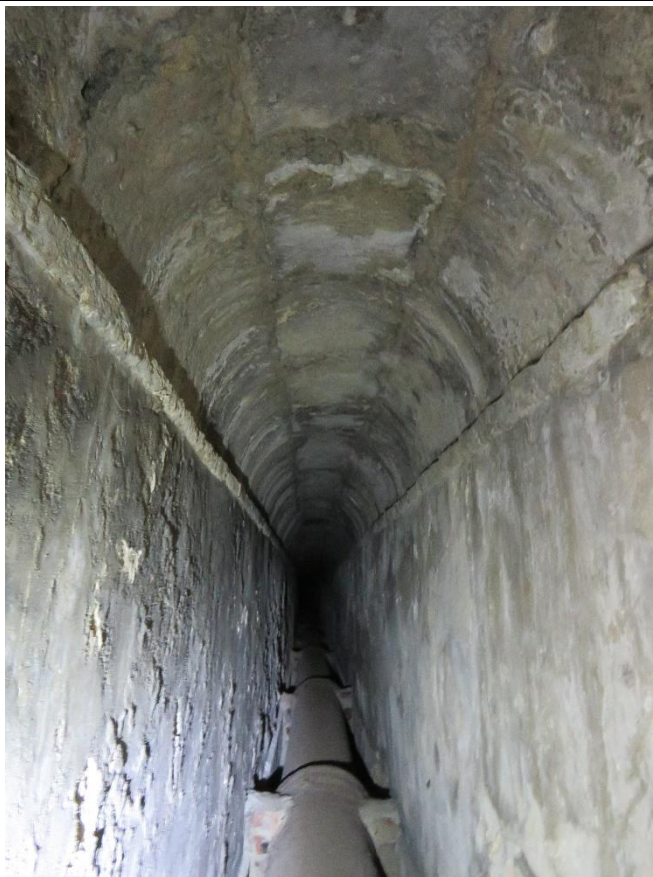
Foto Ref. IMG_1253

Danos no arco e paredes por infiltrações e escorrências

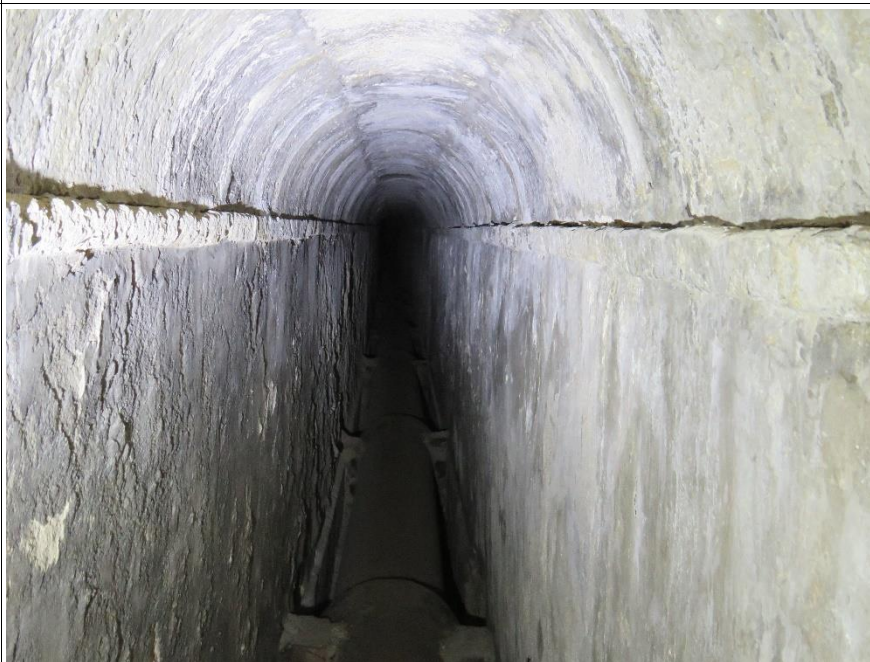
Foto Ref. IMG_1254

Danos no arco e paredes por infiltrações e escorrências

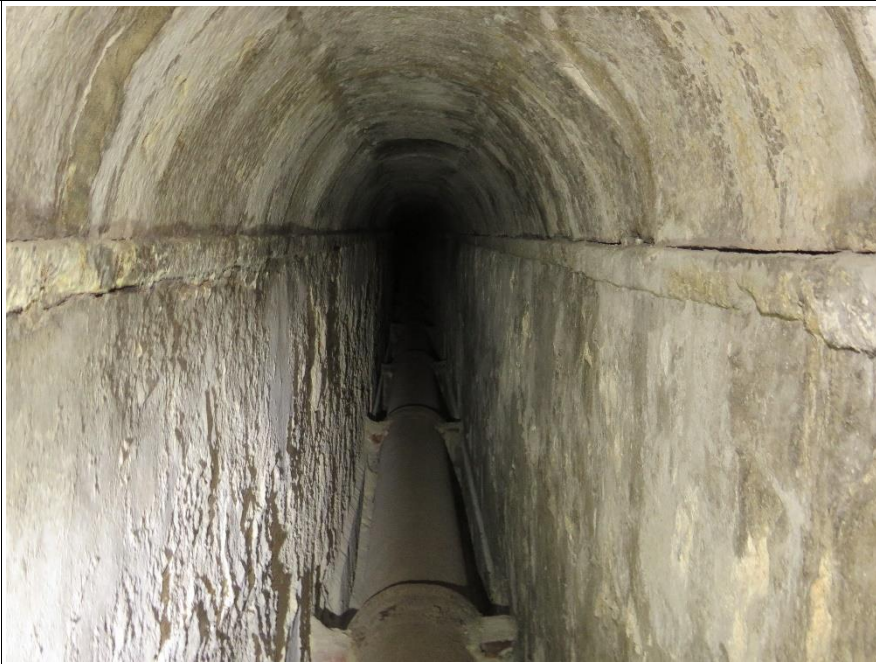
Foto Ref. IMG_1255

Danos no arco e paredes
por infiltrações e
escorrências

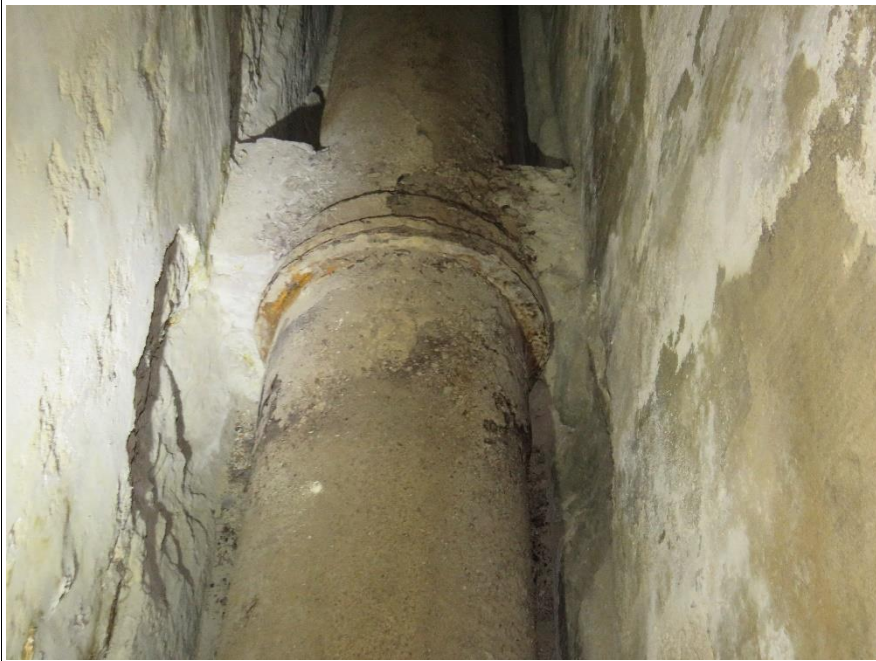
Foto Ref. IMG_1256

Danos na tubagem pela
avançada idade

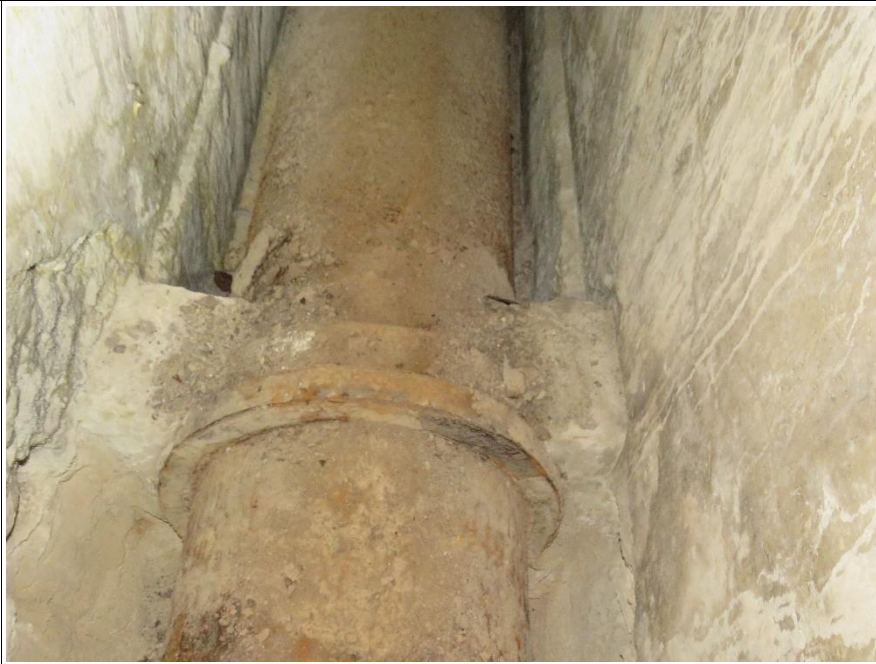
Foto Ref. IMG_1257

Danos na tubagem pela
avançada idade

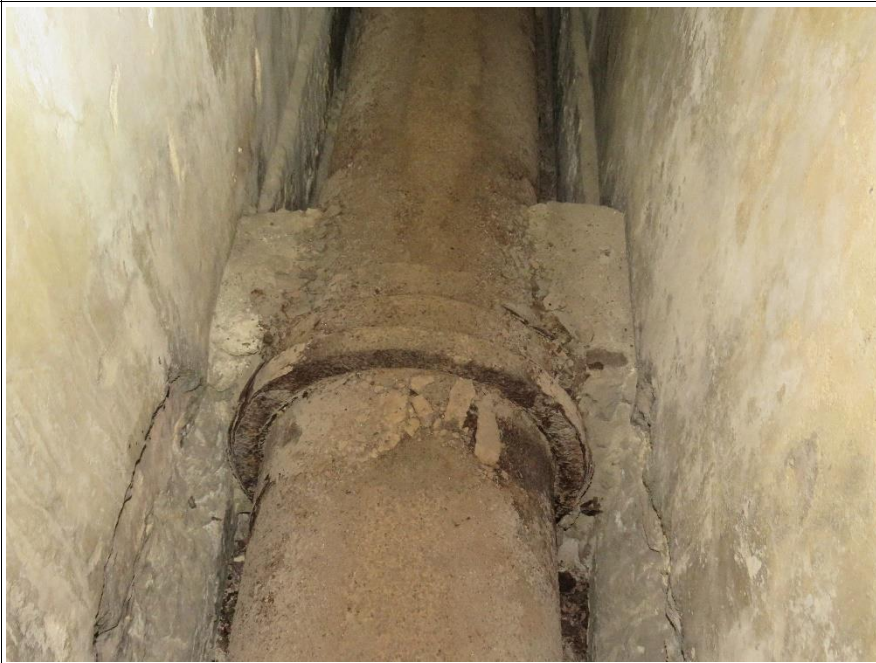
Foto Ref. IMG_1258

Danos na tubagem pela
avançada idade

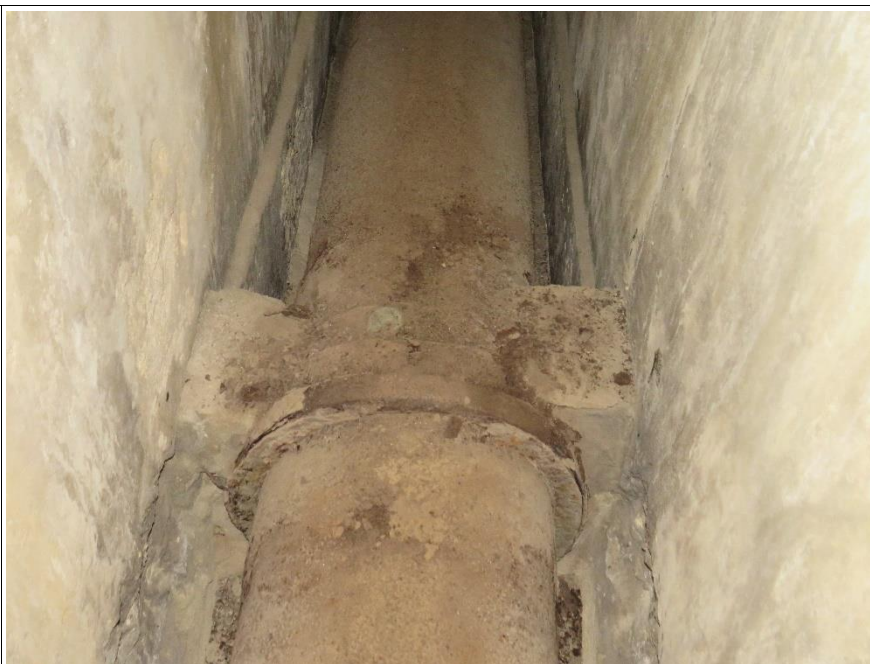
Foto Ref. IMG_1259

Danos na tubagem pela
avançada idade

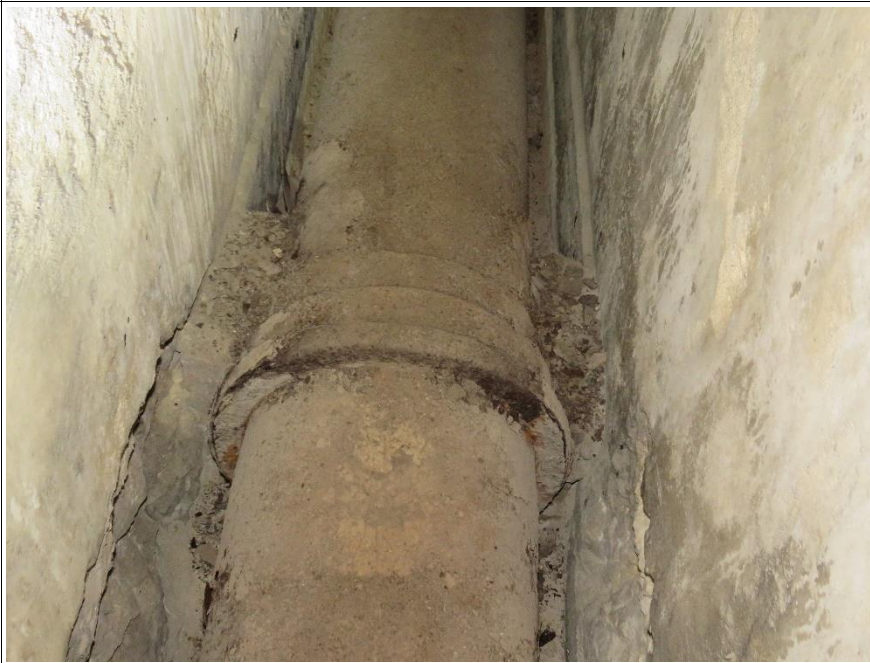
Foto Ref. IMG_1260

Danos na tubagem pela
avançada idade

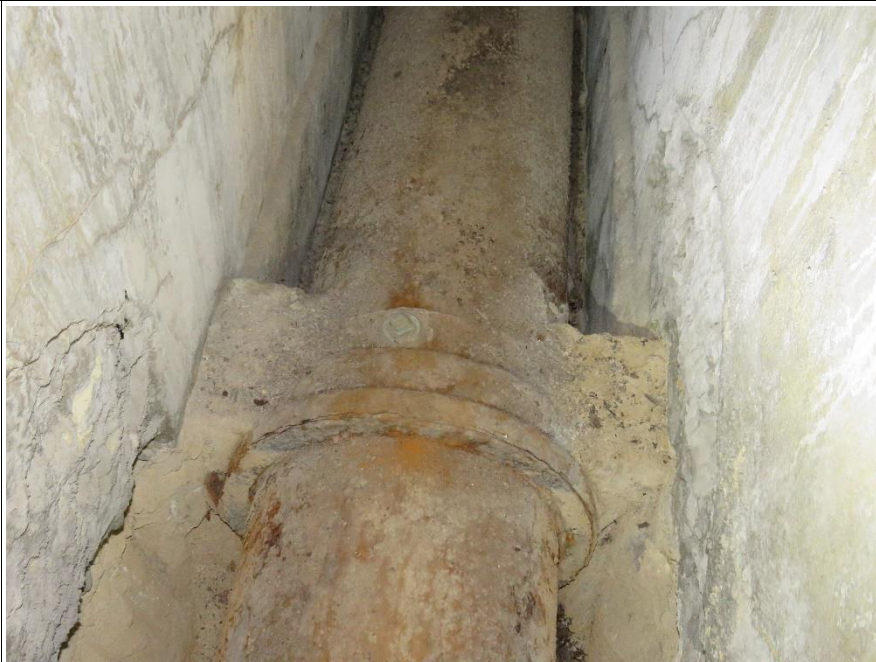
Foto Ref. IMG_1261

Danos na tubagem pela
avançada idade

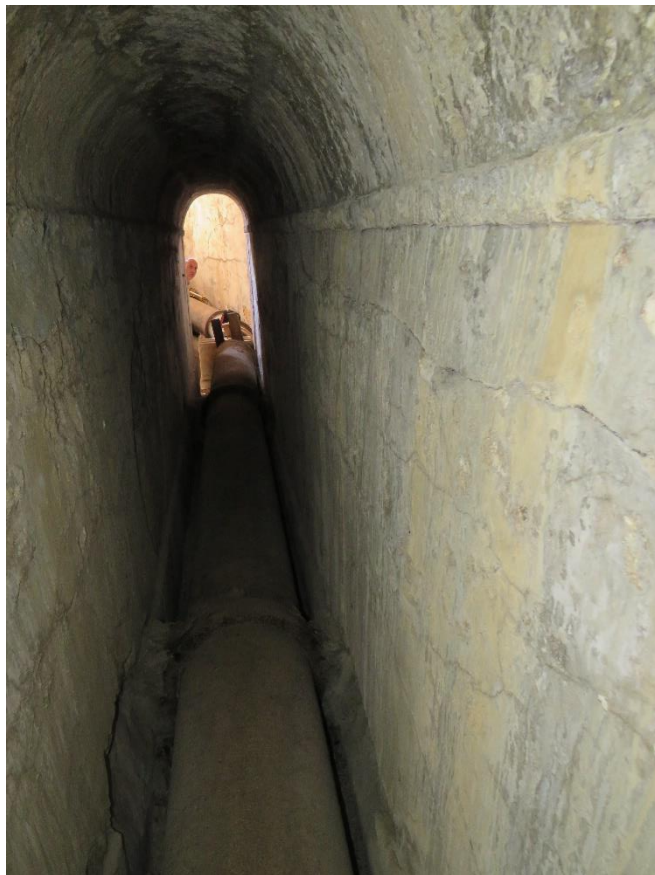
Foto Ref. IMG_1263

Danos nas paredes por
infiltrações e escorrências
