PROLONGAMENTO DA LINHA VERMELHA ENTRE SÃO SEBASTIÃO E ALCÂNTARA

VOLUME 32 – RELATÓRIO DE INSPEÇÃO PRÉVIA AO CANEIRO DE ALCÂNTARA

**EMPREITADA DE PROLONGAMENTO DA LINHA VERMELHA DO METROPOLITANO DE LISBOA, ENTRE
SÃO SEBASTIÃO E ALCÂNTARA
INSPEÇÃO DO CANEIRO DE ALCÂNTARA NA ZONA DE INFLUÊNCIA DO VIADUTO DE ALCÂNTARA**

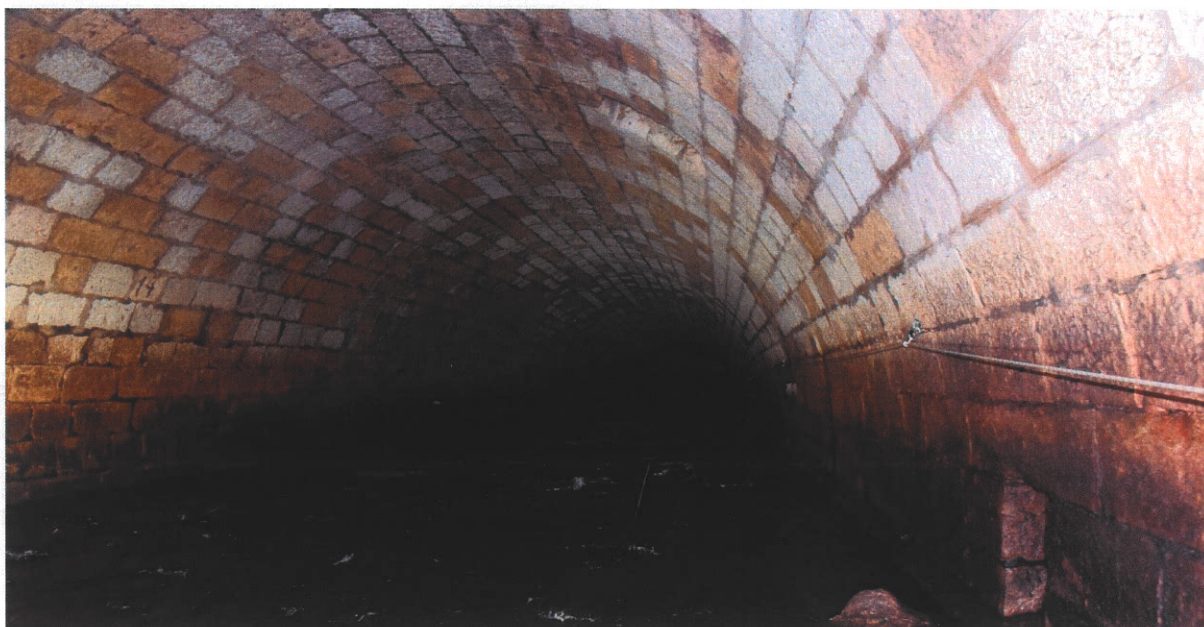
O trecho inspecionado é constituído por alvenaria de pedra argamassada e fundo móvel (ver fotografia 1). Apesar de a visita ter sido agendada para a ocorrência de maré baixa, não foi possível observar a soleira, devido à existência de escoamento, embora fosse notória a deposição de algum material sólido.

Fotografia 1 – Vista do caneiro para jusante, a partir da secção de entrada da visita

Até cerca de 75 m de distância da secção de entrada no caneiro, que integra o trecho de cruzamento com o futuro viaduto, foi identificada uma falta sistemática de argamassa entre blocos ao longo de um alinhamento longitudinal do hasteal direito, a cerca de 1 a 1,3 m acima da soleira e com uma profundidade da ordem de 20 cm. A inexistência de argamassa neste local específico poderá indiciar a ocorrência de uma fenda entre a abóboda e o hasteal, típica do funcionamento deste tipo de estruturas quando sujeitas a ações externas ou internas, por exemplo, resultantes da entrada do escoamento em pressão. De assinalar que este tipo de anomalia poderá também existir no hasteal esquerdo, cenário que não foi possível confirmar por não ter sido possível realizar a inspeção ao longo daquela margem devido à velocidade do escoamento e à variação rápida do nível de água no interior do caneiro.

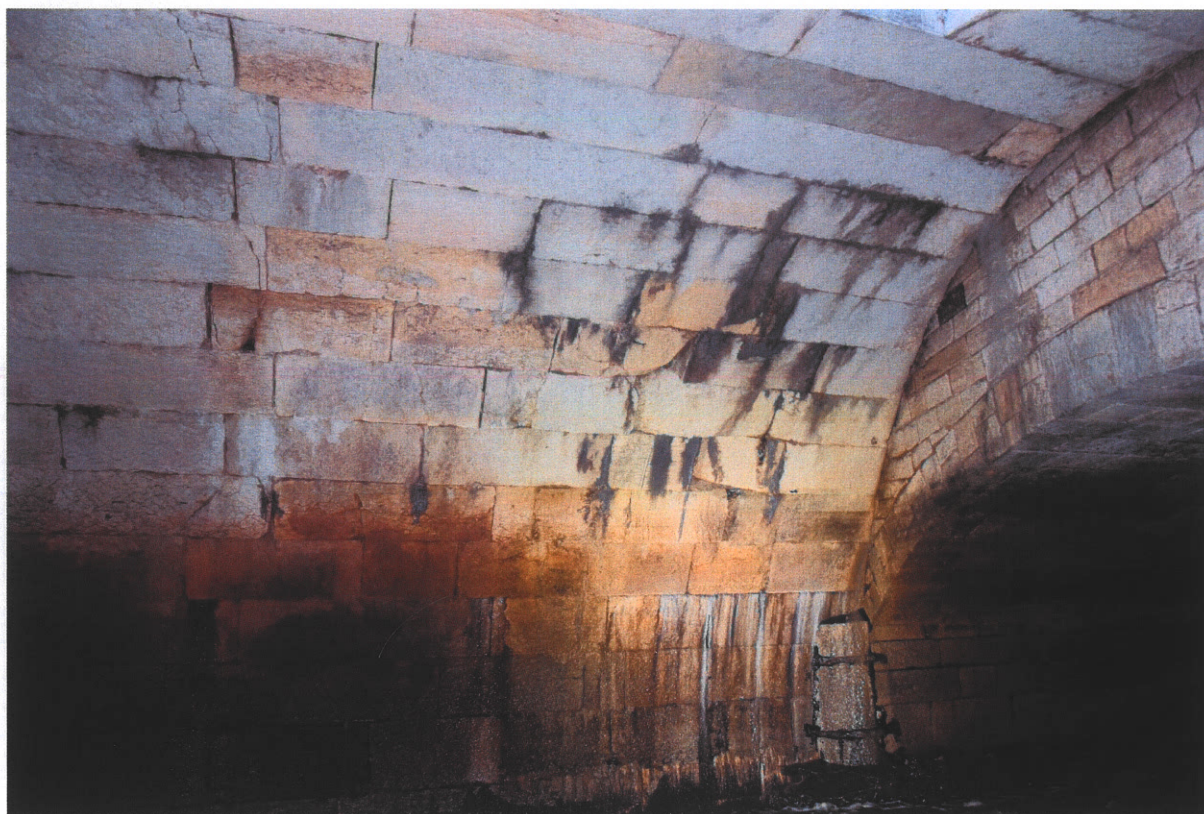
A 86 m de distância da entrada, aproximadamente a 35 a 40 m para jusante do cruzamento entre o caneiro e o viaduto, ocorre uma transição entre tipos de alvenaria, onde se observam evidências de movimento, nomeadamente de abertura da junta e de quebra de alguns blocos de pedra da abóboda e hasteais. A partir desta secção para jusante e até cerca dos 95 m da secção inicial, no hasteal esquerdo, foram identificadas infiltrações através das juntas da alvenaria de pedra, até uma altura acima da soleira da ordem de 2 m, e movimentos de blocos para o interior do caneiro, com indícios de esmagamento, à semelhança do que havia sido observado na visita efetuada pelo LNEC em 2008 (ver fotografia 2). Estas anomalias sugerem que, na margem esquerda, o caneiro terá sido sujeito a uma carga localizada e de elevada magnitude. De acordo com as informações dadas no local, uma das fundações do antigo passadiço pedonal terá sido construída sobre ou na proximidade do caneiro, facto que não foi possível confirmar até ao momento. Neste trecho foram, também, identificadas fissuras transversais, ao longo do perímetro do caneiro, atravessando algumas juntas, mas também alguns blocos.

Fotografia 2 – Fissuras transversais, infiltrações, deslocamentos de blocos e esmagamento
