RELATÓRIO DE INSPEÇÃO TÉCNICA

RIT 440/2024 – Interferência N° 375

Imóvel Vistoriado: Aqueduto das Necessidades EPAL

Obra: RE 03.417 – Metropolitano de Lisboa - Linha Vermelha – Prolongamento S. Sebastião - Alcântara

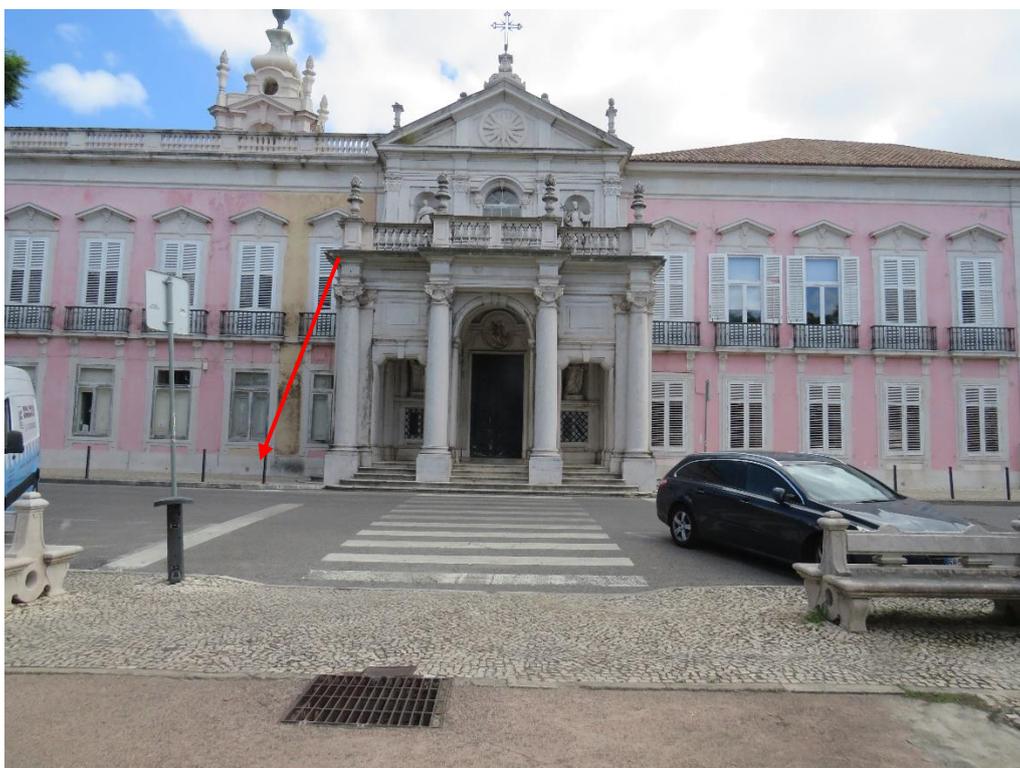
Foto 1 – Vista envolvente ao troço do Aqueduto do EPAL

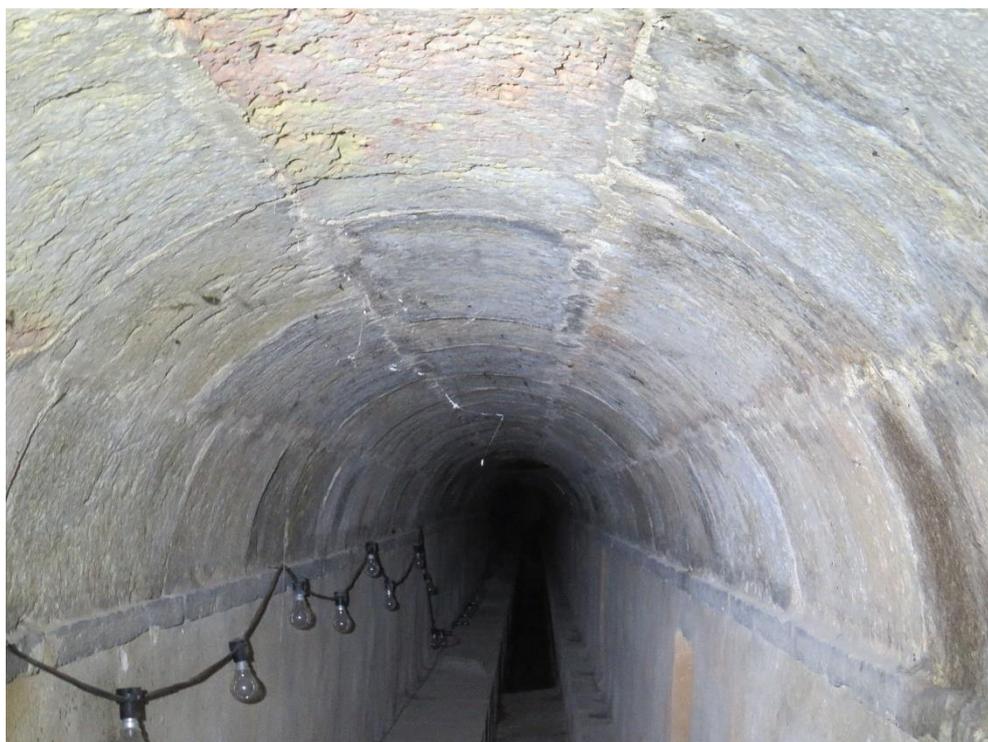
Foto 2 – Vista do interior do aqueduto de W para WE

O arco superior autoportante, é composto por blocos de pedra argamassados, apoiado em paredes de bolos de pedra argamassada, com revestimento interior a argamassa de cal pintada.

O estado de conservação deste troço do Aqueduto é razoável.
