Avaliação de Impacte Ambiental do Projeto: Loteamento da Estação Radionaval

Análise pericial das seis captações de água subterrânea identificadas na área de projeto como contributo para a resposta às questões 3, 5, 6, 31, 41, 42, 43 e 52 do Pedido de Elementos Adicionais

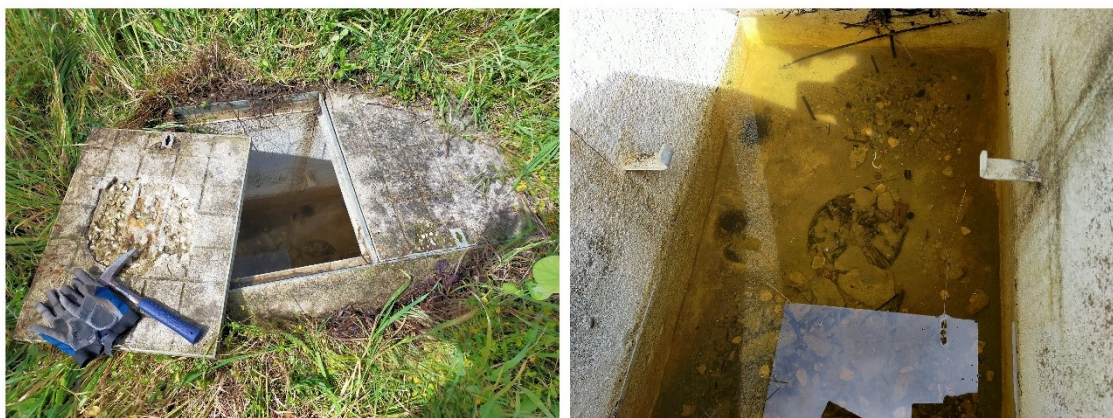
No local com coordenadas 38,70925° N / 9,23725° W observa-se uma caixa de visita parcialmente inundada e o que parece ser um furo vertical entulhado.

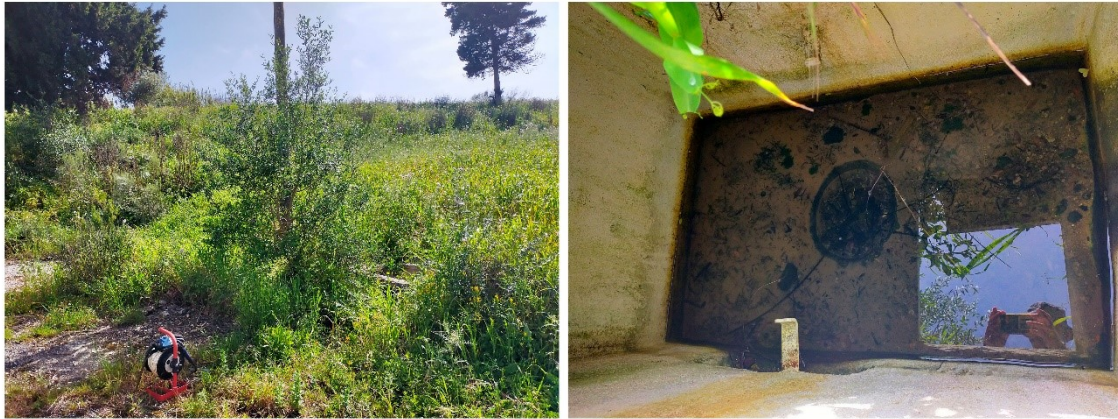
No local com coordenadas 38,70916° N / 9,23773° W observa-se uma caixa de visita parcialmente inundada e o que parece ser um furo vertical entulhado.

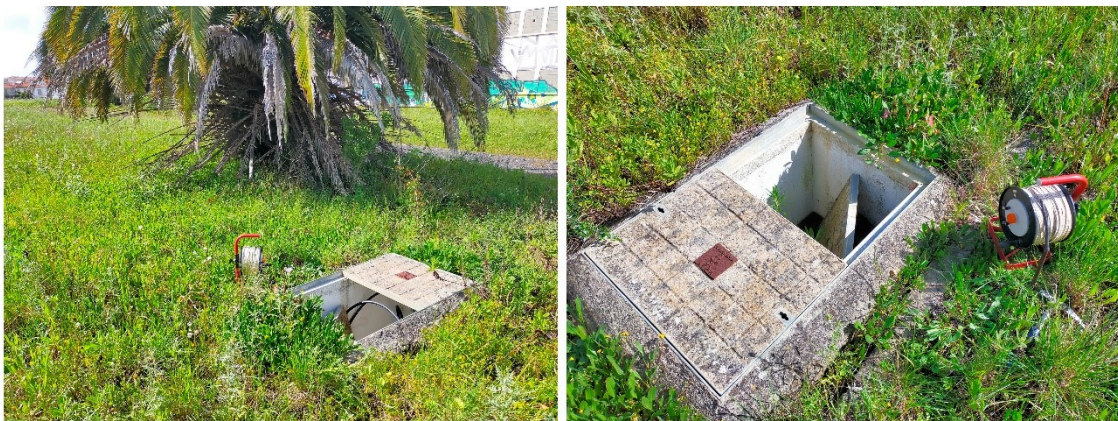
No local com coordenadas 38,70938° N / 9,23792° W observa-se uma caixa de visita parcialmente inundada com sedimentos no fundo não se dando pela existência do furo vertical.

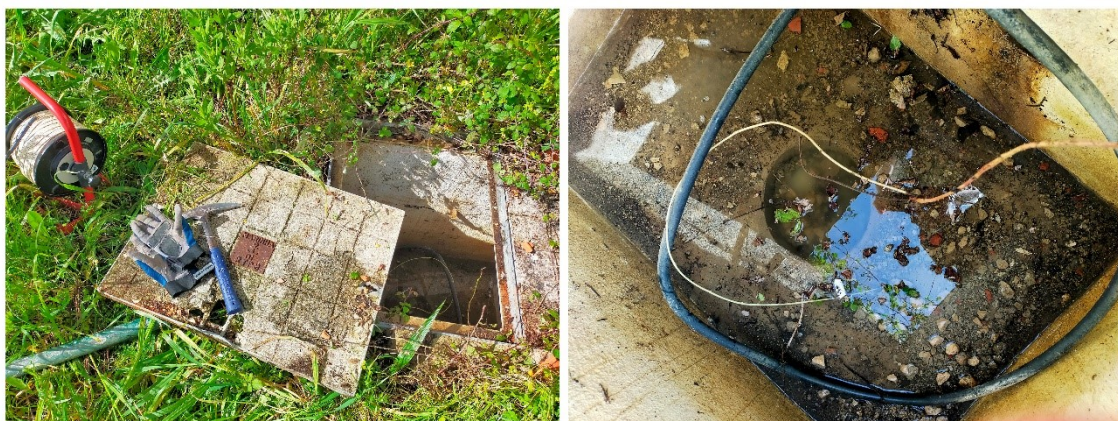
No local com coordenadas 38,70962° N / 9,23775° W observa-se uma caixa de visita parcialmente inundada e o que parece ser um furo vertical entulhado.

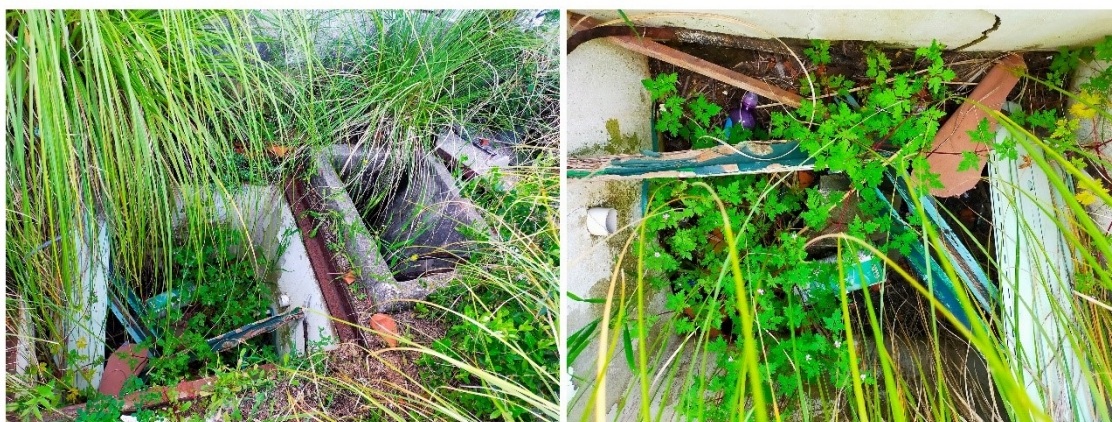
No local com coordenadas 38,70821° N / 9,23649° W observa-se mais do que uma caixa de visita, mas sem qualquer sinal de existência de furo vertical.

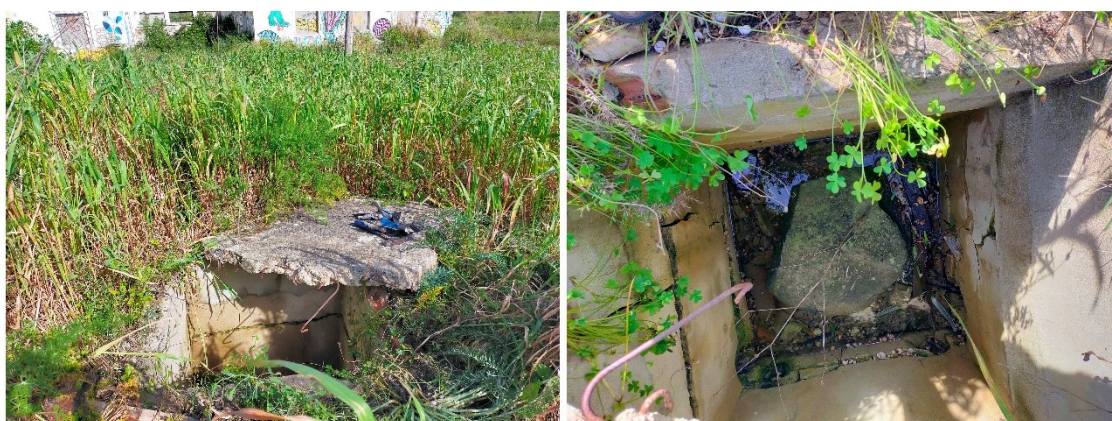
No local com coordenadas 38,70793° N / 9,23688° W observa-se uma caixa de visita com bloco rochoso de grande dimensão no fundo, impossibilitando a confirmação da existência de furo vertical.
