RELATÓRIO DE INSPEÇÃO TÉCNICA

RIT 440/2024 – Interferência N° 16

Aqueduto Vistoriado: Troço Aqueduto da Galeria de Santana sob
Rua Artilharia 1 - Lisboa

Obra: RE 03.417 – Metropolitano de Lisboa - Linha Vermelha – Prolongamento
S. Sebastião - Alcântara

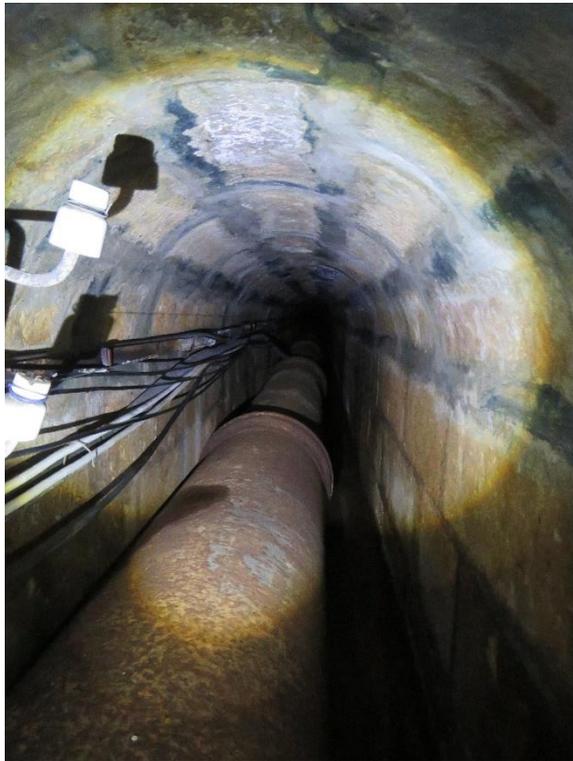
Foto 2 – Início nascente do Aqueduto junto escada vertical de acesso

O aqueduto possui o piso revestido a lajetas de pedra e possui uma caleira de drenagem no piso junto da parede N, utilizada para canalização de escorrências para nascente, cujo troço nascente junto escada de acesso encontrava-se inundada em cerca de 20 metros.

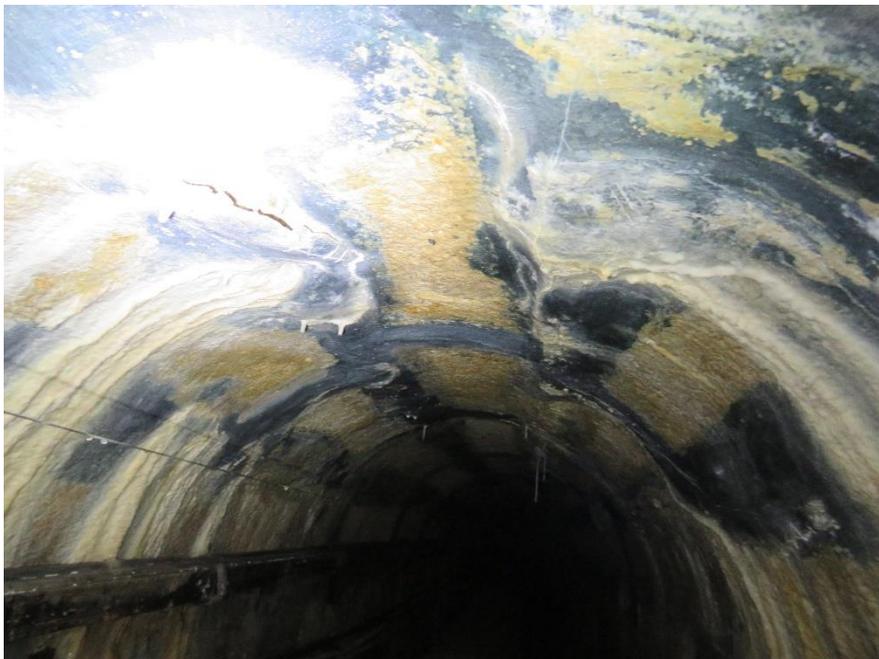
O estado de conservação deste troço do aqueduto é razoável, com alguns pontos de infiltração exterior, cujas juntas no troço sobre o futuro eixo do túnel a escavar encontram-se contaminadas por infiltrações.

- Verificaram-se danos nas paredes interiores e teto em arco do Aqueduto, por empolamentos, infiltrações e avançada idade;
- Foram registadas algumas anomalias no teto circular e paredes, na zona superior à escavação do túnel da Obra, com origem em infiltrações exteriores, como mostra a foto seguinte.

Foto 3 – Estado do hasteal do Aqueduto ao PK 0+315m da obra por infiltrações exteriores com incrustações calcárias
