## INTERFERÊNCIA 54 – Rua Silva Carvalho, 1250–045 LISBOA

Data Diagnóstico	24/09/2024 e 25/09/2024
Morada / Localização	Ria Silva Carvalho, 1250 Lisboa
Ref	Interior do Aqueduto
Técnico Inspetor	José Drumond
Contatado	Eng. Carlos Carvalho (EPAL)
Acompanhantes na visita	Eng. Carlos Carvalho (EPAL); Sérgio Jesus (Topógrafo)
Estrutura resistente	Alvenaria de pedra rebocada e pintada no intradorso
Uso do Aqueduto	Passagem de duas adutoras: 600 mm em ferro fundido; 700 mm em chapa de aço

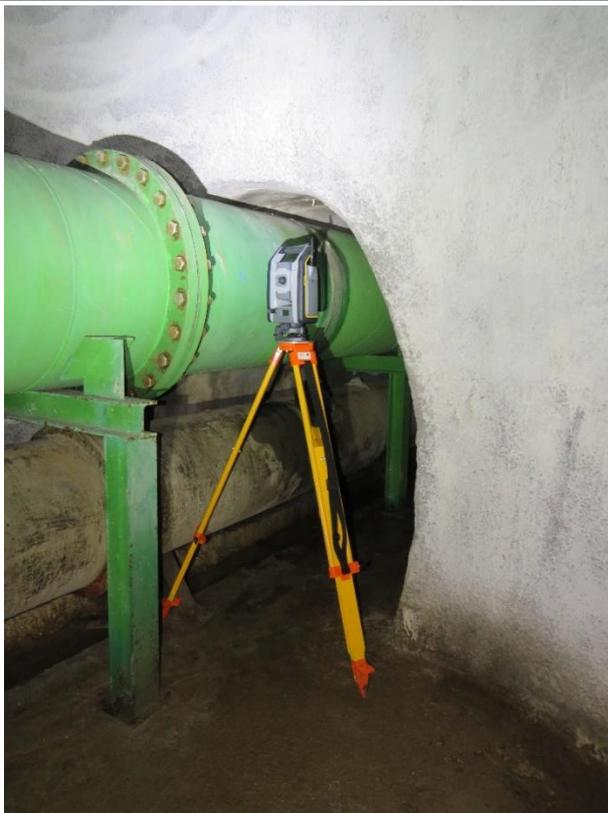
**Foto Ref. IMG\_0500**

Estação topográfica montada

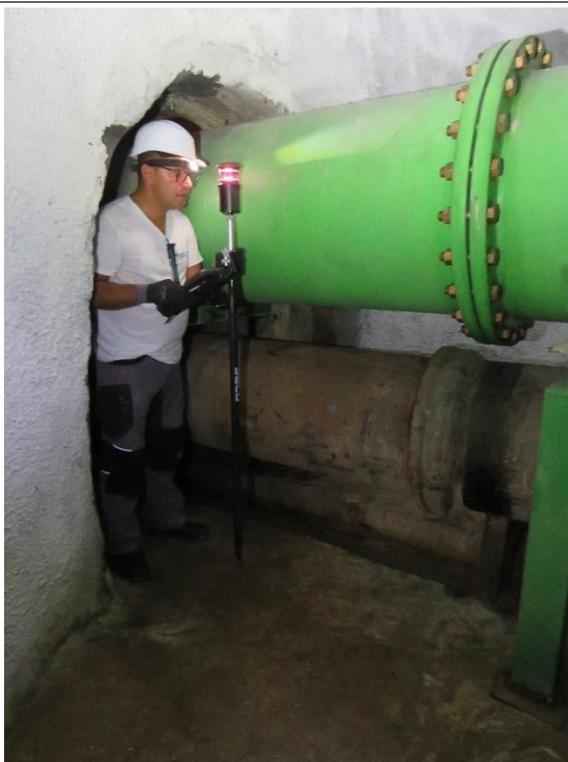
**Foto Ref. IMG\_0501**

Medição de cotas

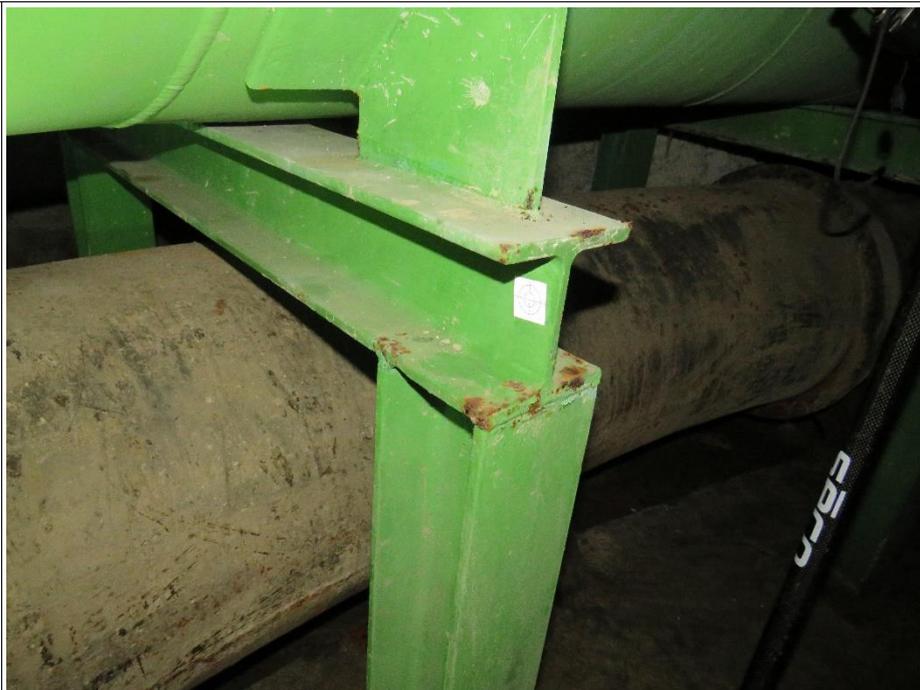
**Foto Ref. IMG\_0502**

Alvo montado no berço da conduta superior

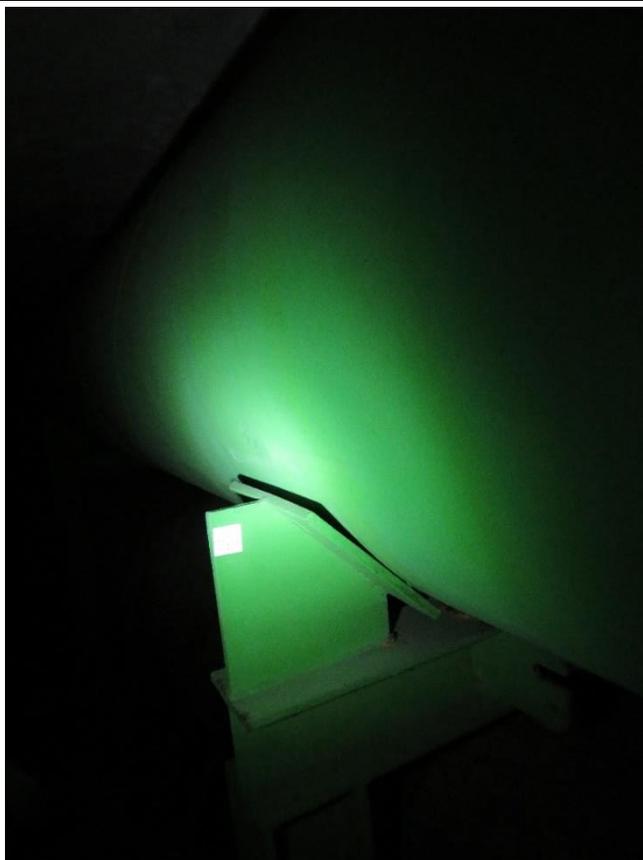
**Foto Ref. IMG\_0503**

Alvo montado no berço da conduta superior

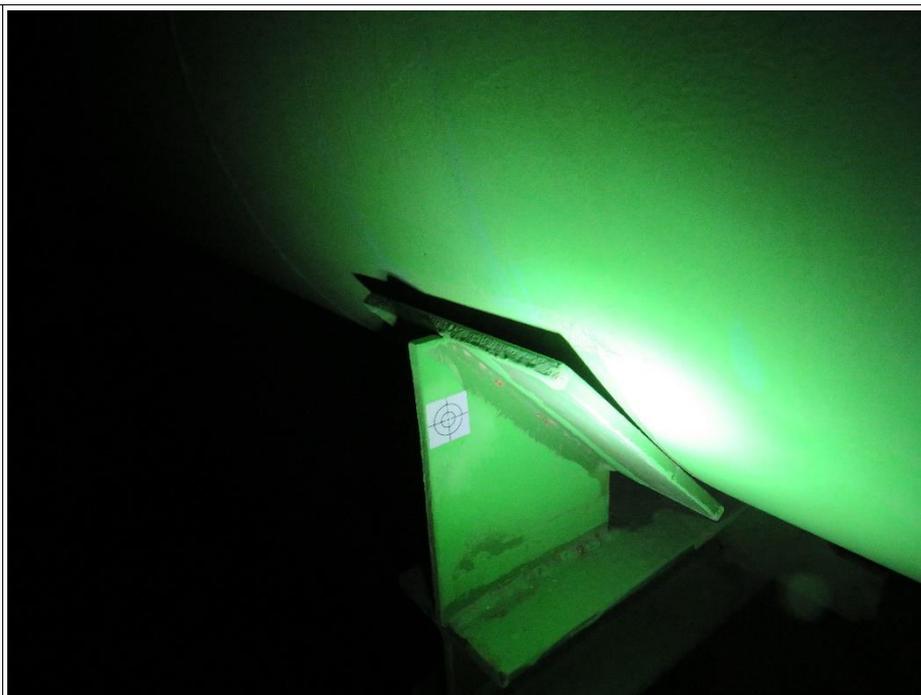
**Foto Ref. IMG\_0504**

Alvo montado no berço da conduta superior

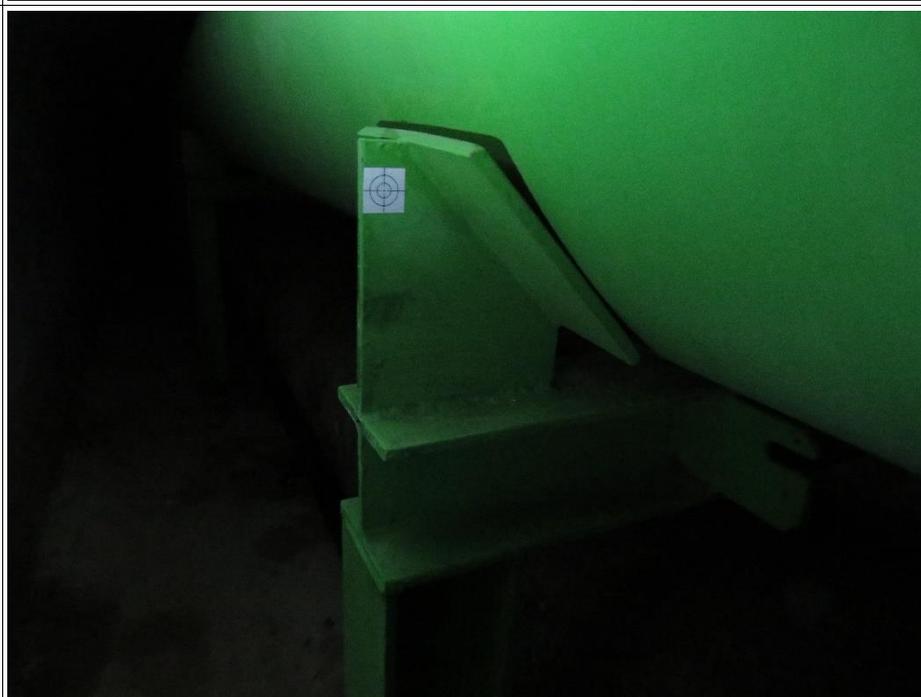
**Foto Ref. IMG\_0505**

Alvo montado no berço da conduta superior

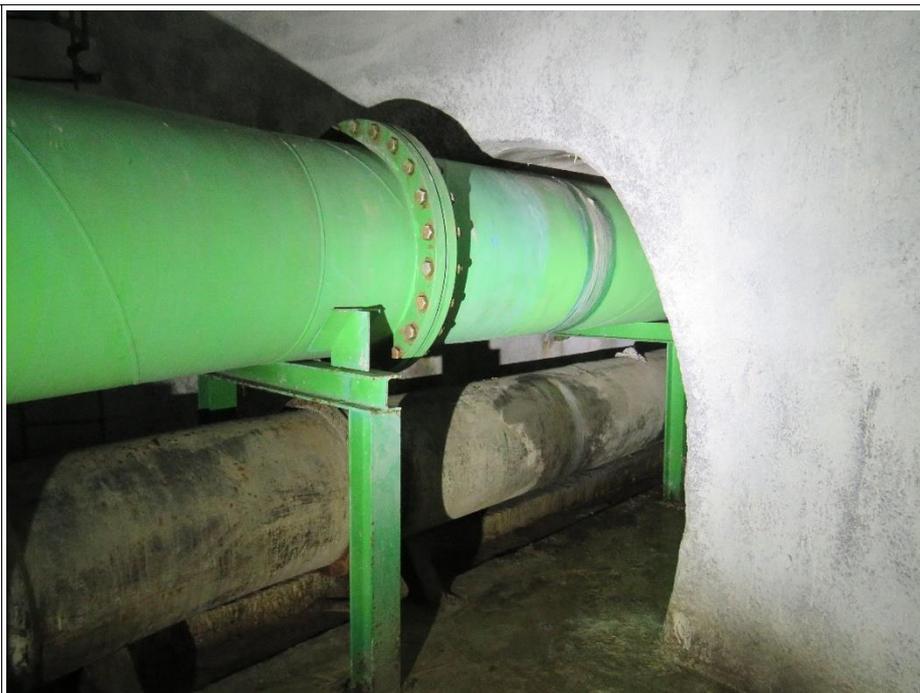
**Foto Ref. IMG\_0456**

Início do Aqueduto a W

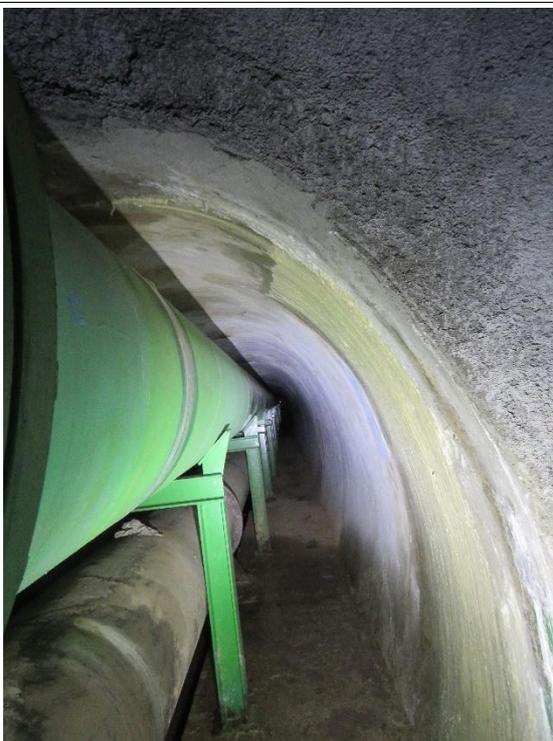
**Foto Ref. IMG\_0457**

Início do Aqueduto a W

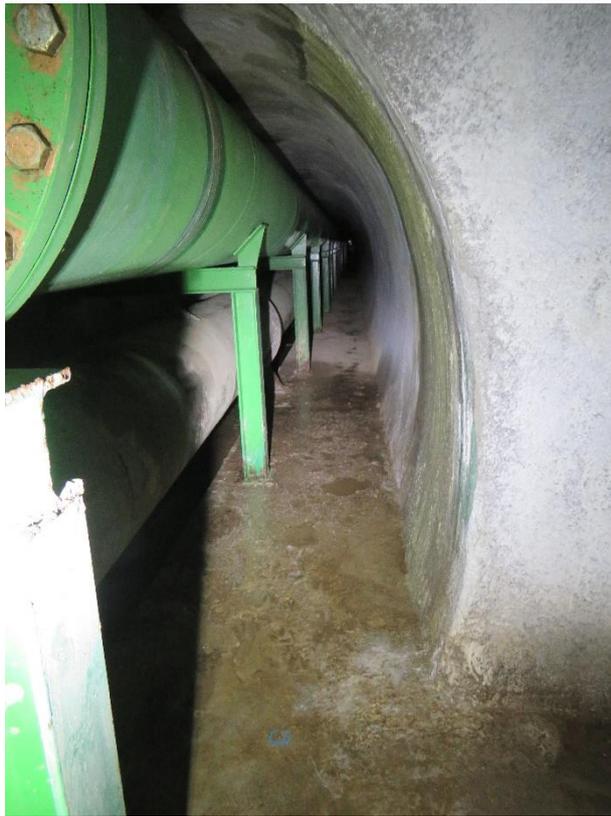
**Foto Ref. IMG\_0458**

Danos no piso e parede  
S por escorrências

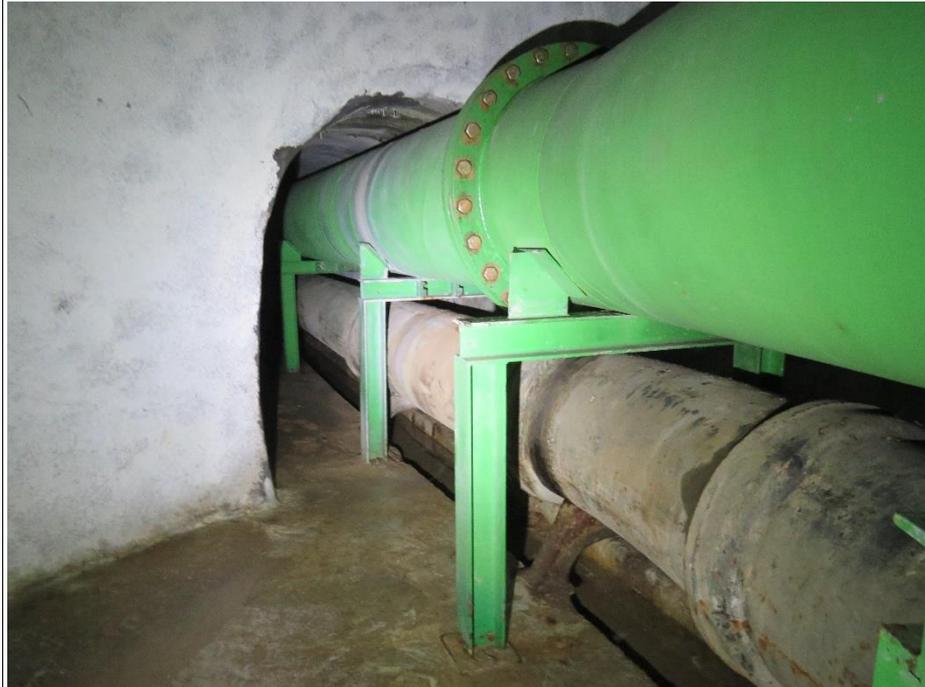
**Foto Ref. IMG\_0459**

Início E do trecho a partir  
de clarabóia com  
cobertura tapada

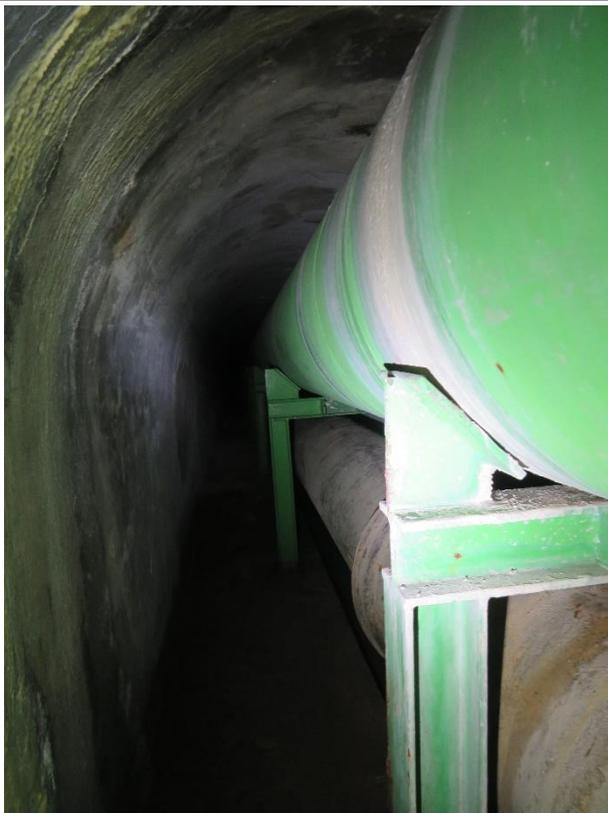
**Foto Ref. IMG\_0460**

Danos na parede S por infiltrações

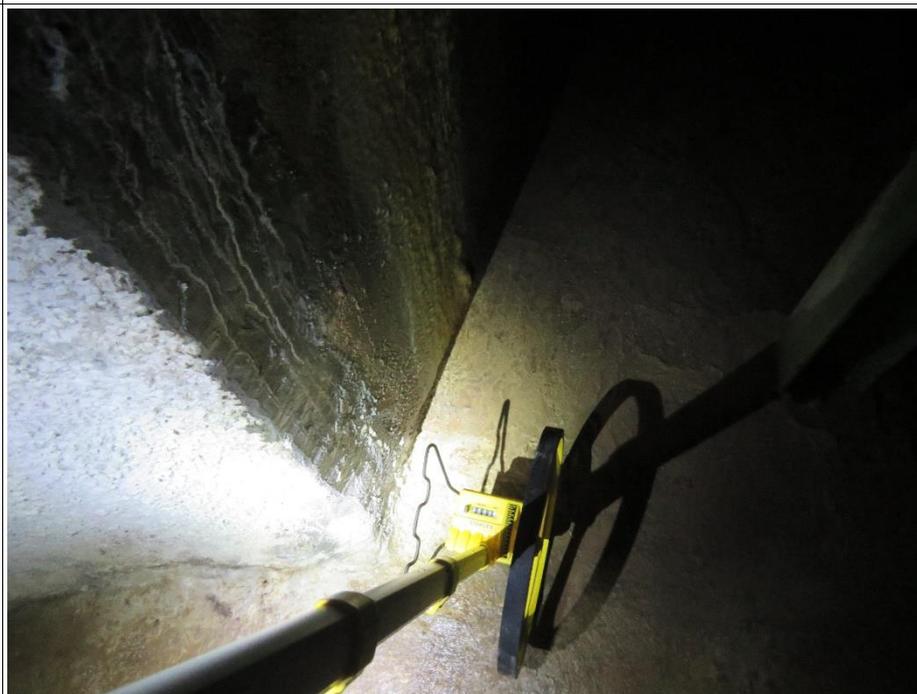
**Foto Ref. IMG\_0461**

Início da medição para obtenção da localização do eixo do túnel da obra

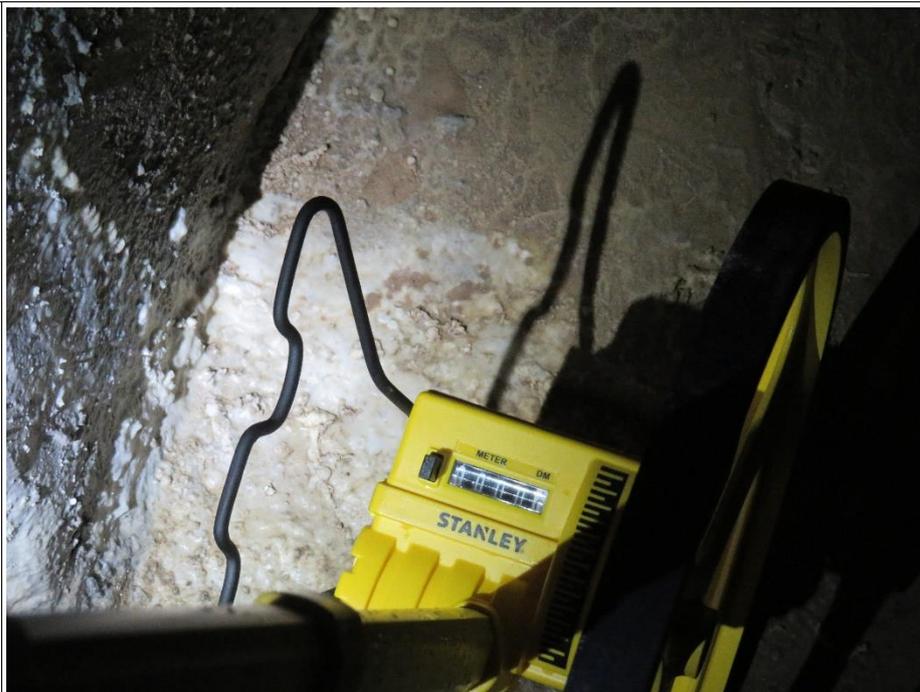
**Foto Ref. IMG\_0462**

Zeragem da medição

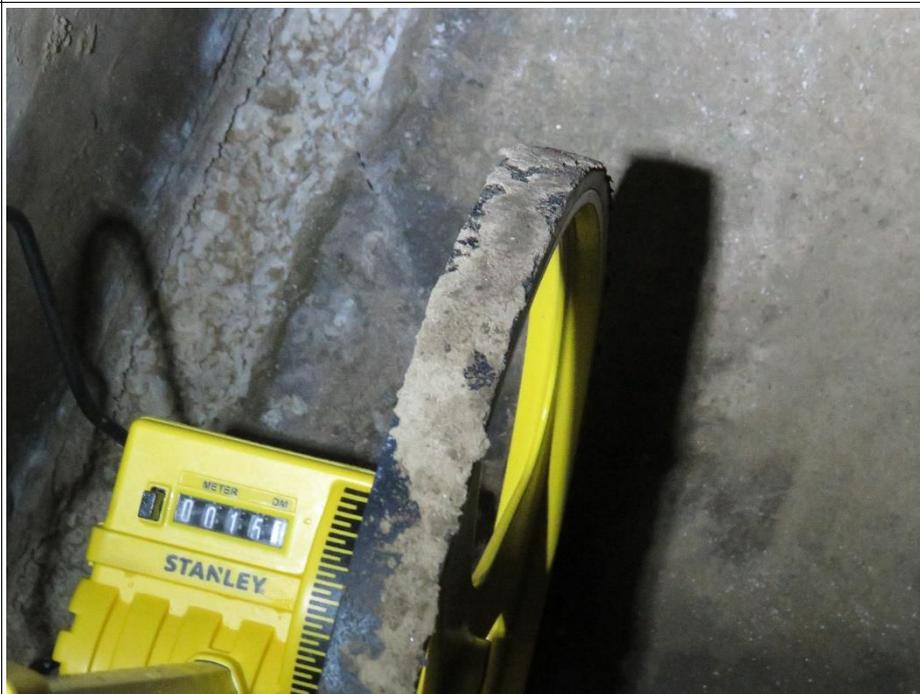
**Foto Ref. IMG\_0464**

Zona do eixo do túnel

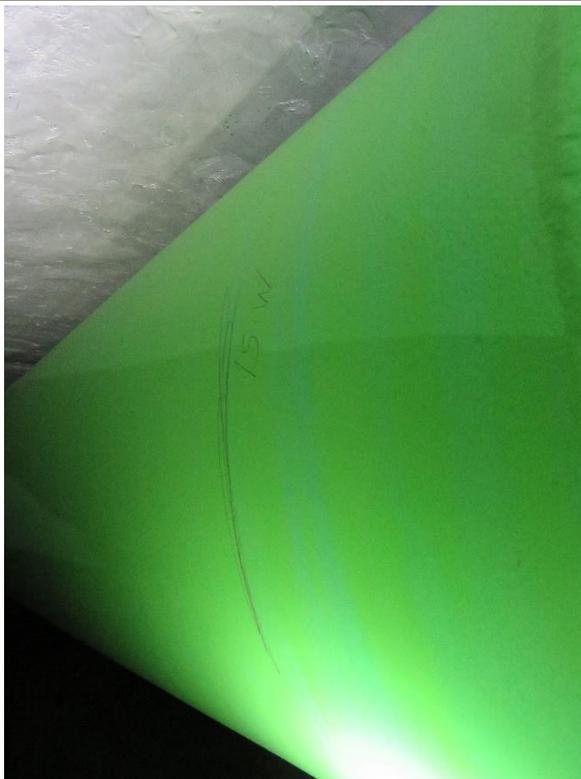
**Foto Ref. IMG\_0466**

Estado do teto PK  
0+865

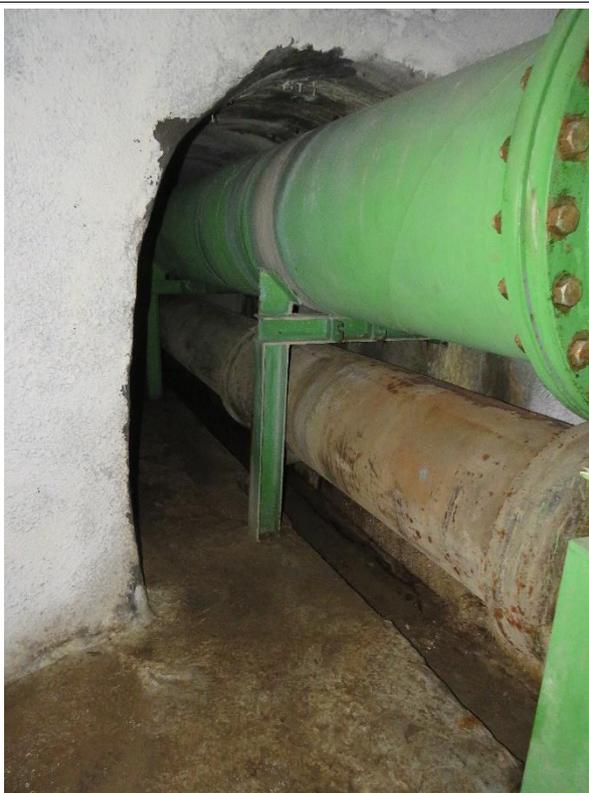
**Foto Ref. IMG\_0467**

Danos no piso por  
escorrências na zona E

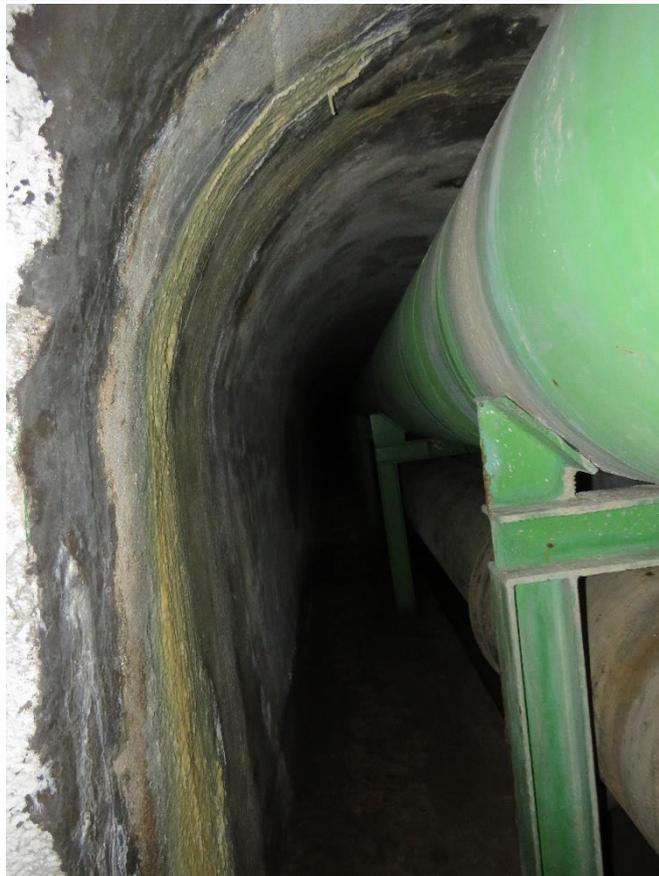
**Foto Ref. IMG\_0469**

Danos na parede S por  
escorrências calcárias

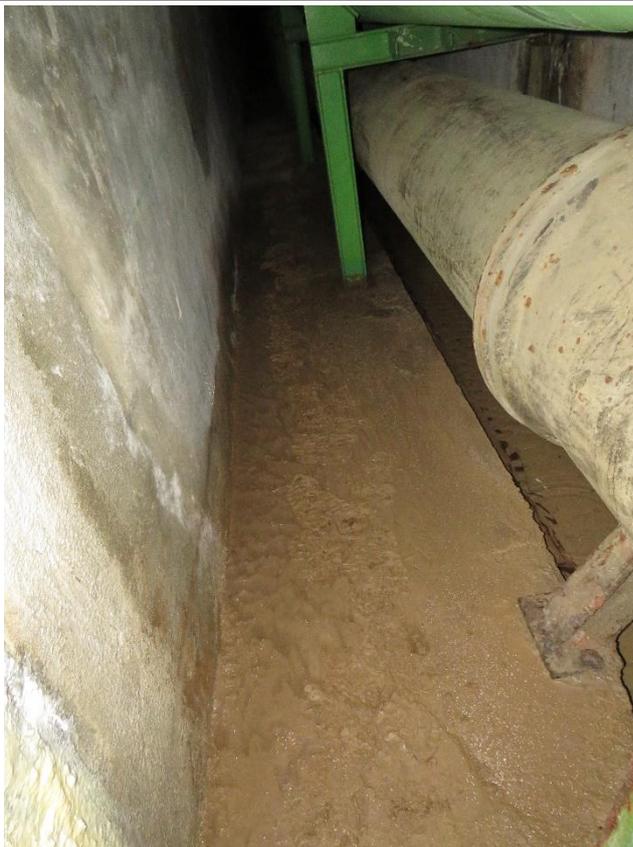
**Foto Ref. IMG\_0470**

Danos na parede S e  
piso por escorrências  
calcárias

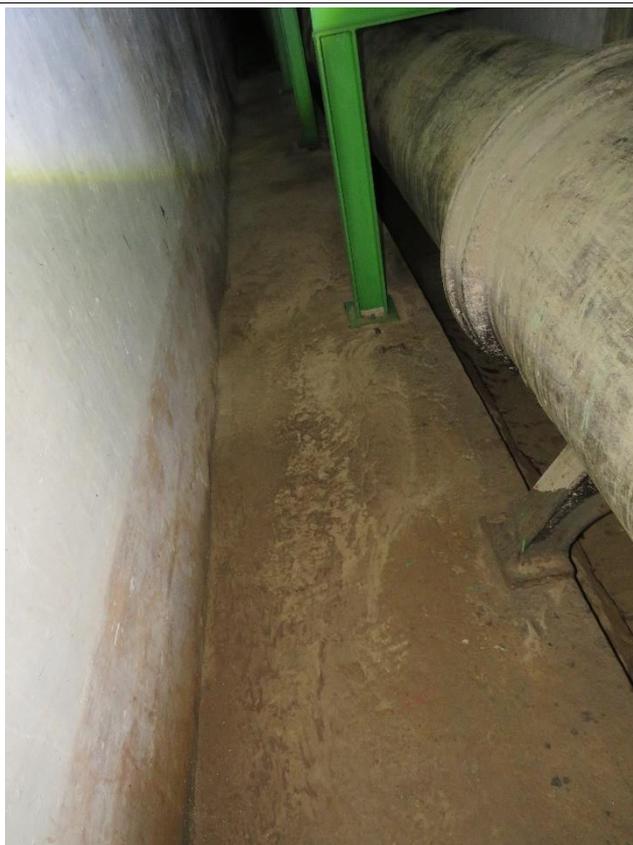
**Foto Ref. IMG\_0471**

Danos na parede S e  
piso por escorrências  
calcárias

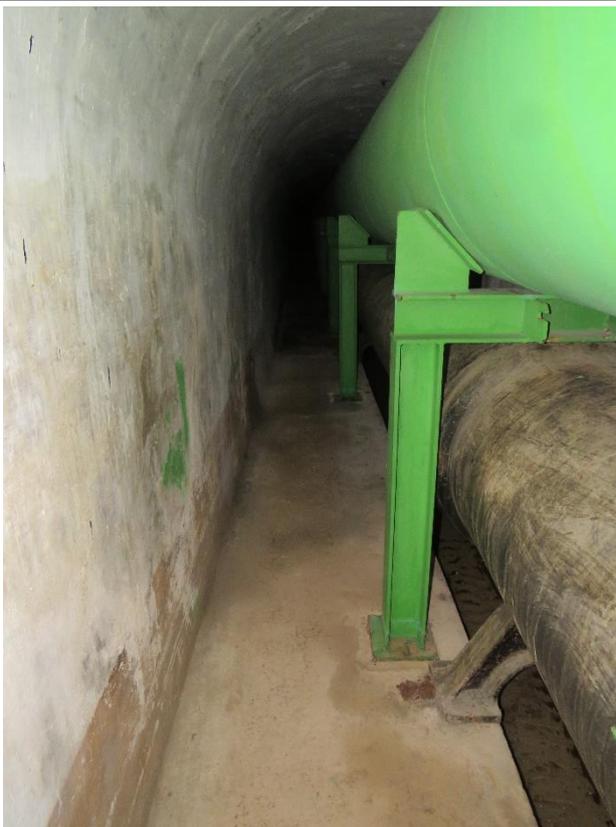
**Foto Ref. IMG\_0472**

Danos na parede S e  
piso por escorrências  
calcárias

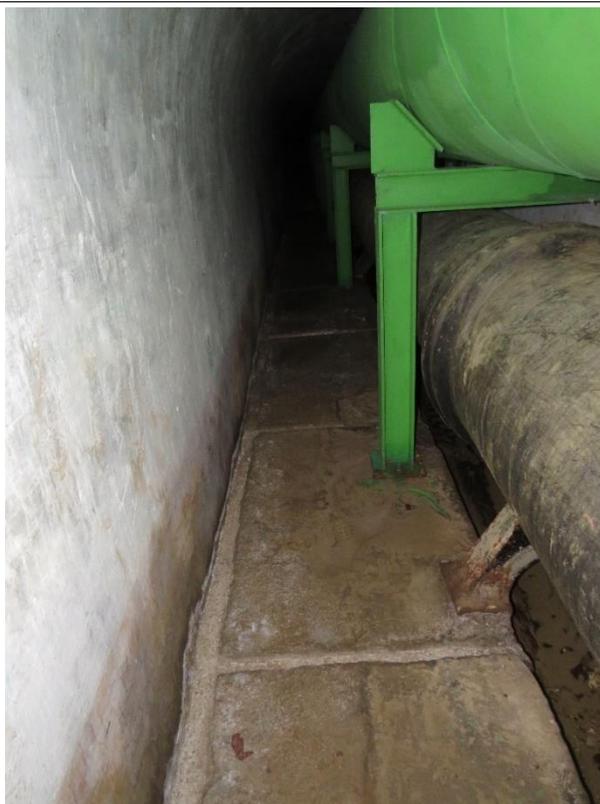
**Foto Ref. IMG\_0474**

Danos na parede S e  
piso por escorrências  
calcárias

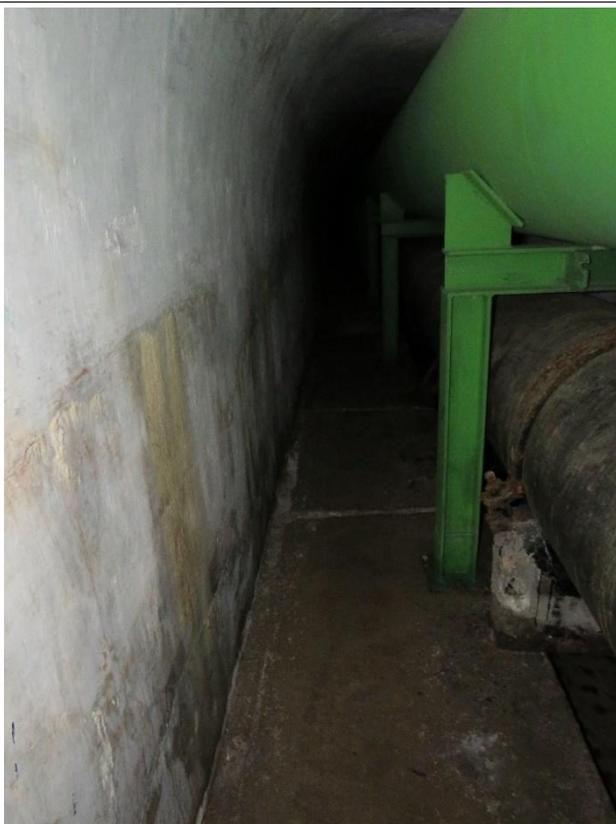
**Foto Ref. IMG\_0475**

Danos na parede S e  
piso por escorrências  
calcárias

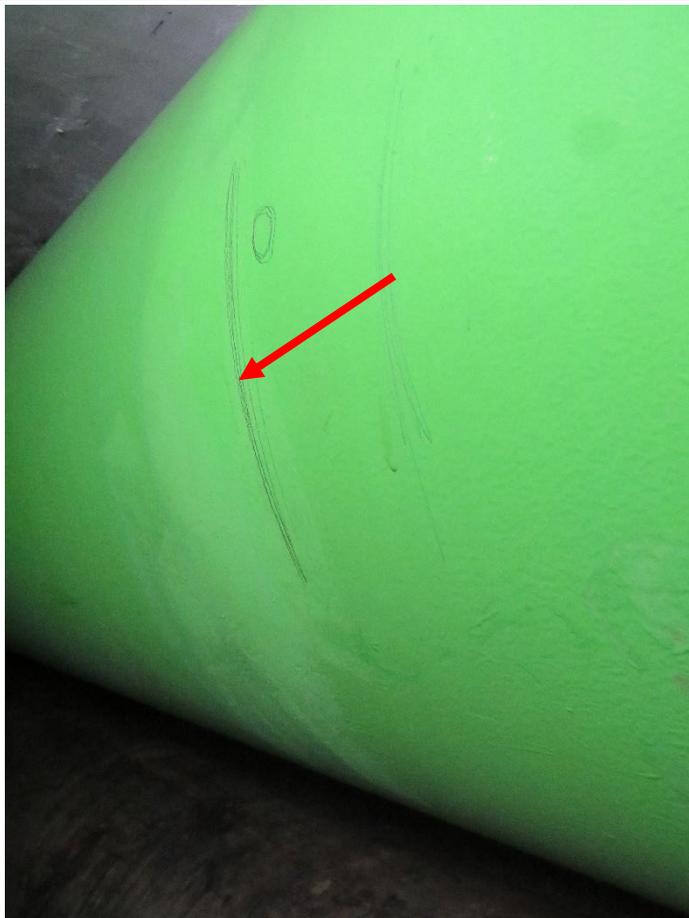
**Foto Ref. IMG\_0478**

Zona da conduta do  
eixo do Túnel

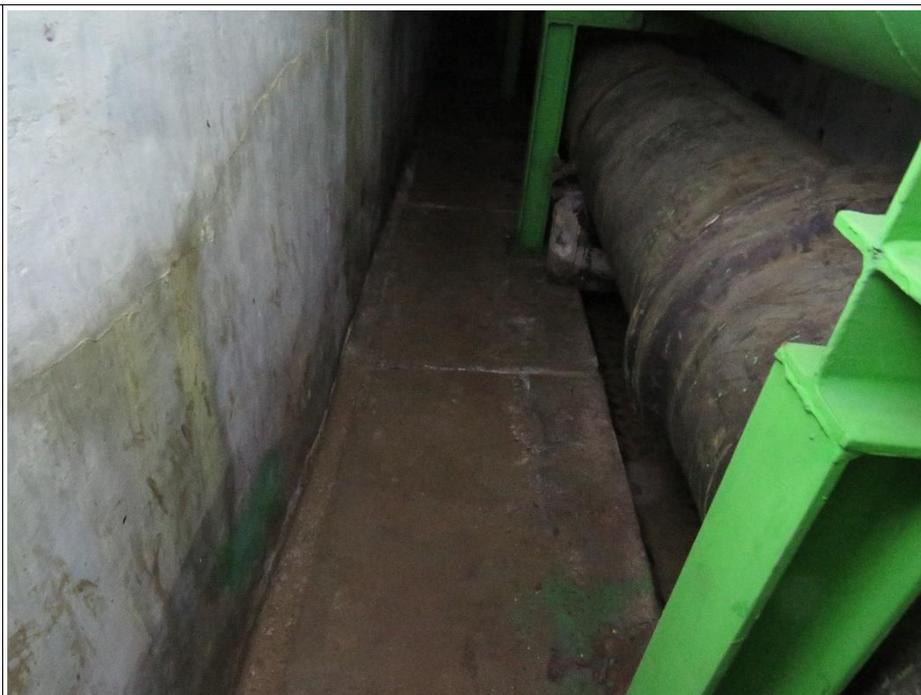
**Foto Ref. IMG\_0481**

Danos no piso e parede  
S por infiltrações

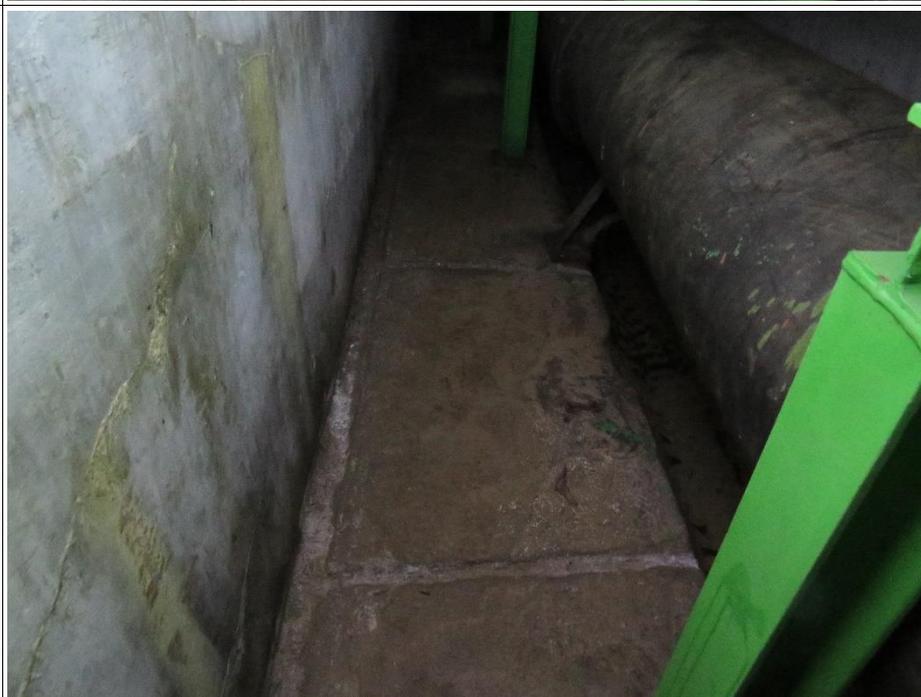
**Foto Ref. IMG\_0482**

Danos no piso e parede  
S por infiltrações

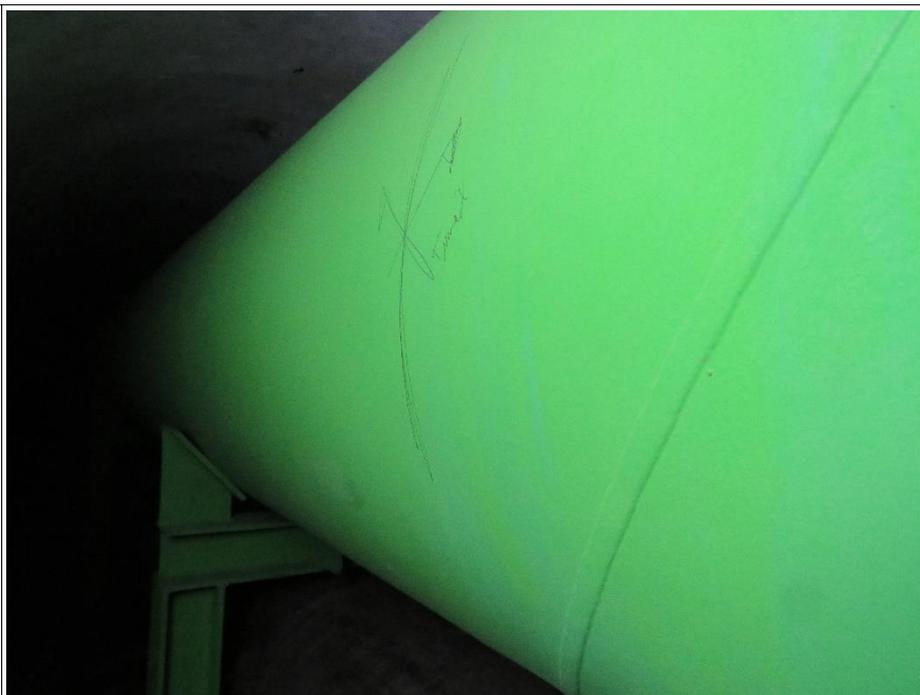
**Foto Ref. IMG\_0485**

Marca na tubagem do eixo do túnel

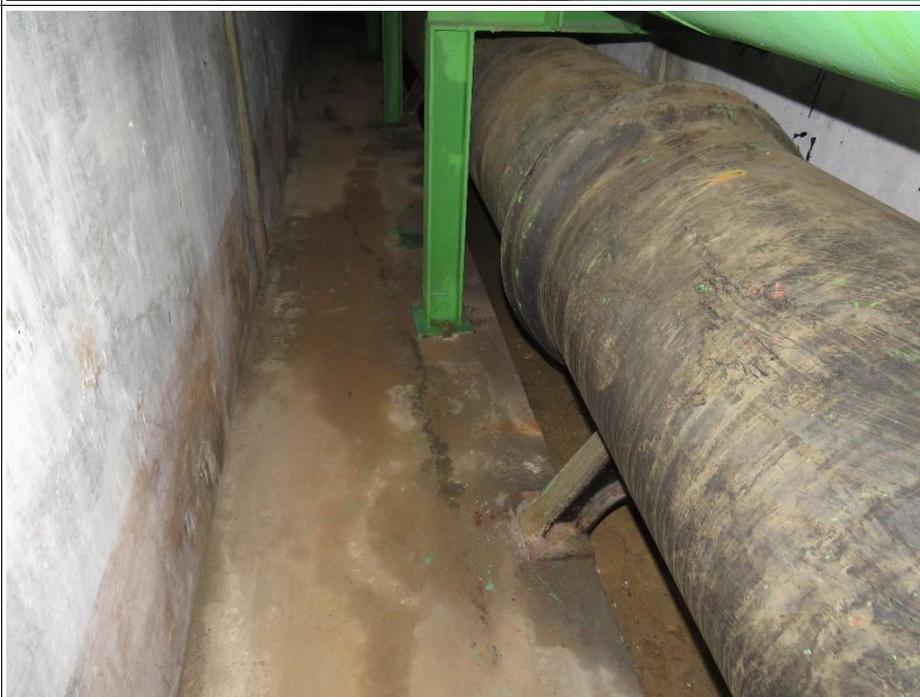
**Foto Ref. IMG\_0486**

Danos no piso e parede S por infiltrações

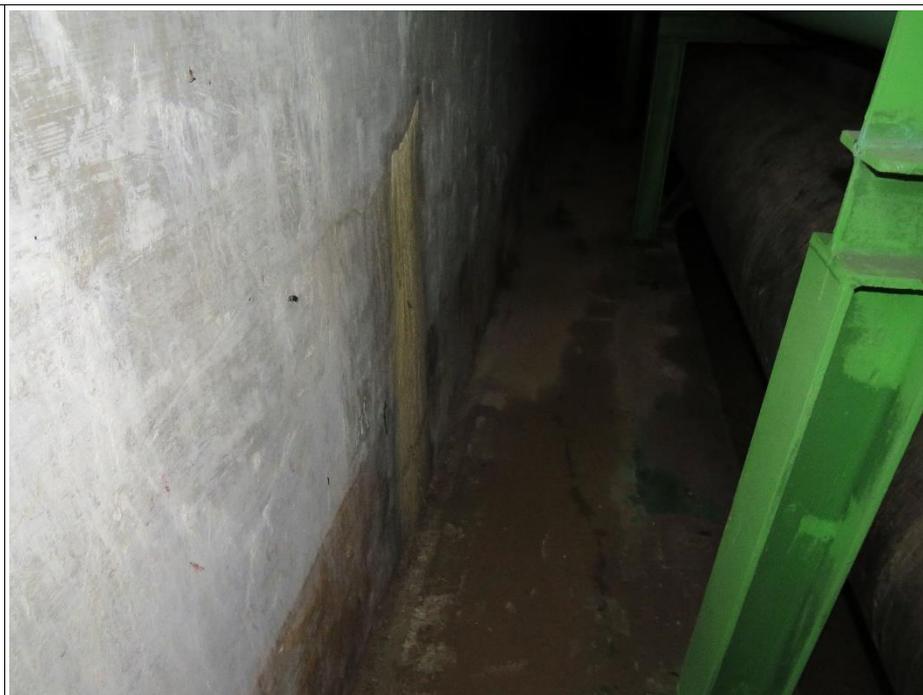
**Foto Ref. IMG\_0487**

Danos no piso e  
parede S por  
infiltrações

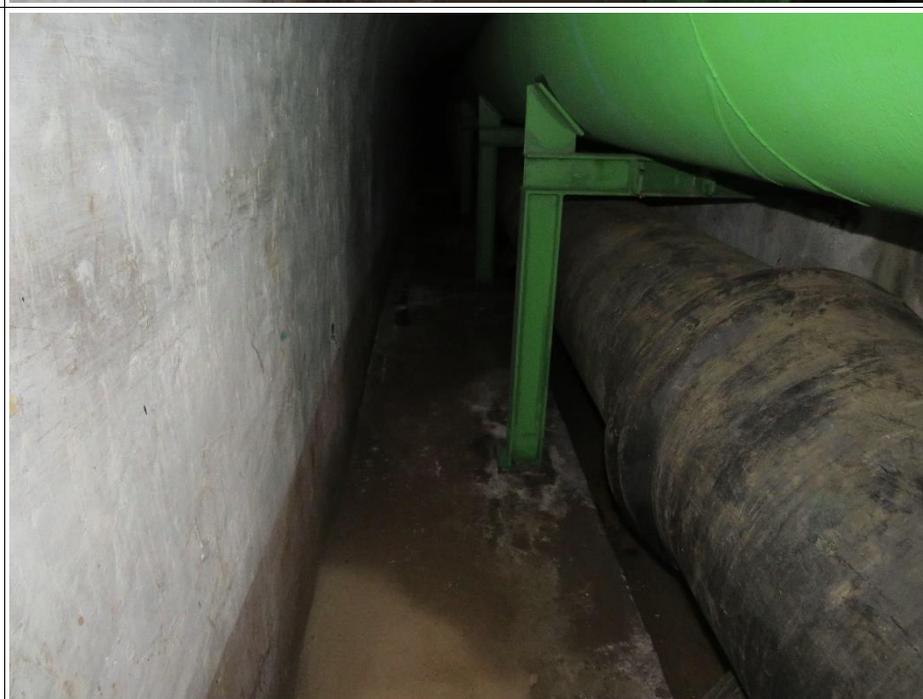
**Foto Ref. IMG\_0489**

Danos no piso e parede  
S por infiltrações
