**INTERFERÊNCIA 60 – TRAVESSA DA BARBOSA 2, 1250-045
LISBOA_REF.ª AQUED PRINC**

Data Diagnóstico	22/08/2024
Morada / Localização	Travessa da Barbosa 2, 1250-045 Lisboa
Ref	Inter Aqued Princ
Técnico Inspetor	José Drumond
Contatados	Eng. Carlos Carvalho; Dr.ª Mara Fava
Tipo de Contatados	Técnico da EPAL e Dir. Museu da Água
Estrutura resistente	Alvenaria de blocos de pedra argamassada
Uso	Aqueduto histórico com passagem de cablagens elétricas

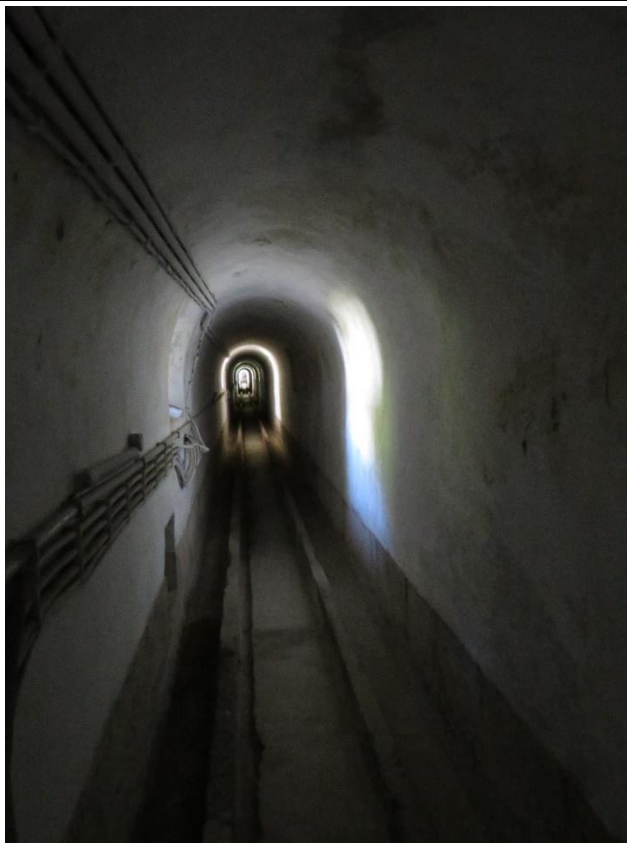
Foto Ref. IMG_8105

Danos na pintura das
paredes do Aqueduto
SN perpendicular ao
Principal

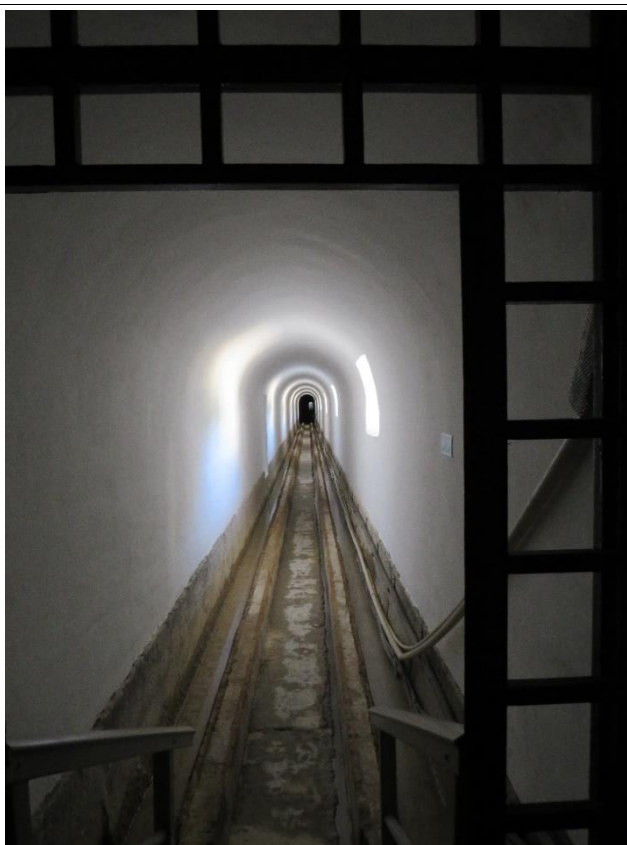
Foto Ref. IMG_8106

Vista geral do estado
do Aqueduto a partir do
acesso E

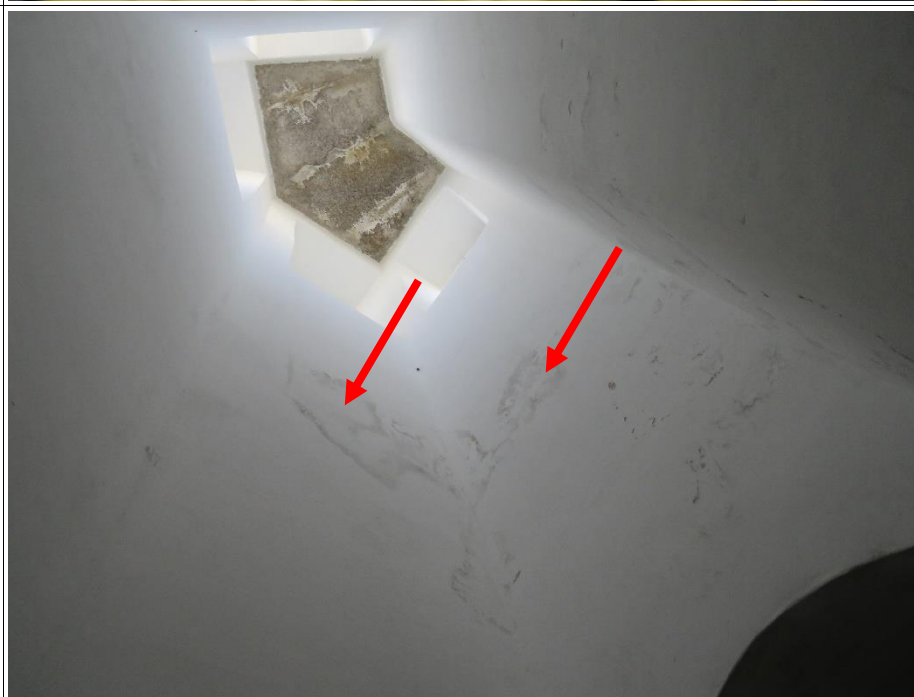
Foto Ref. IMG_8108

Danos nas paredes da
clarabóia por
infiltrações

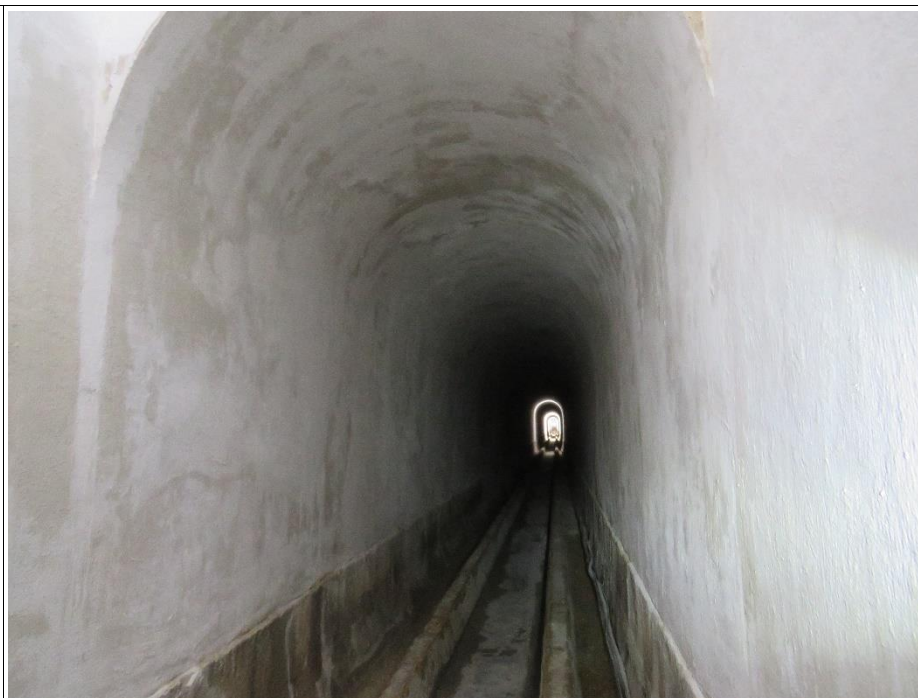
Foto Ref. IMG_8109

Danos na pintura das
paredes por infiltrações
e uso

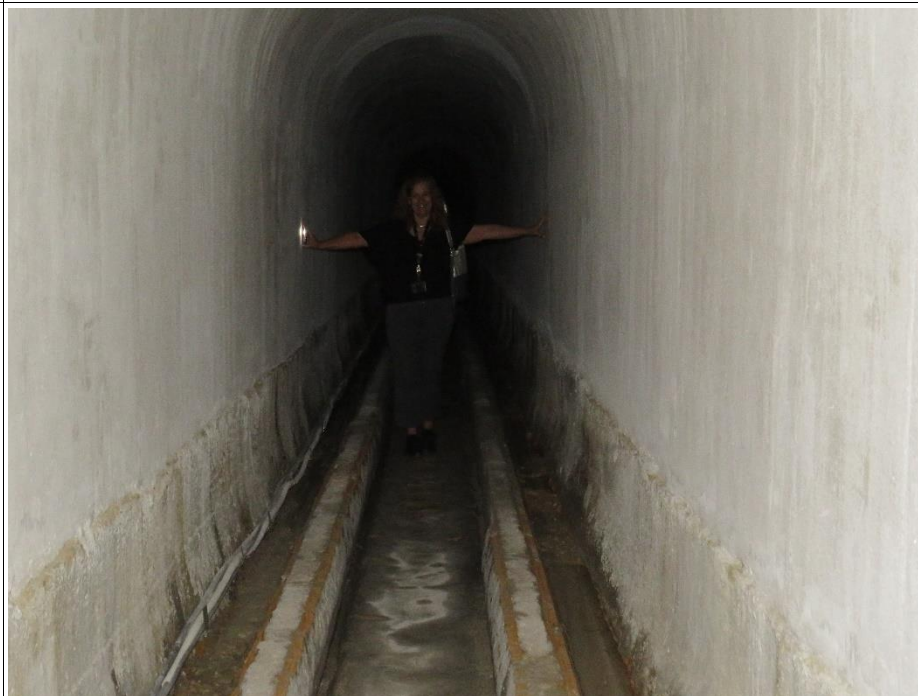
Foto Ref. IMG_8110

Danos na pintura das
paredes e soco por
infiltrações e uso

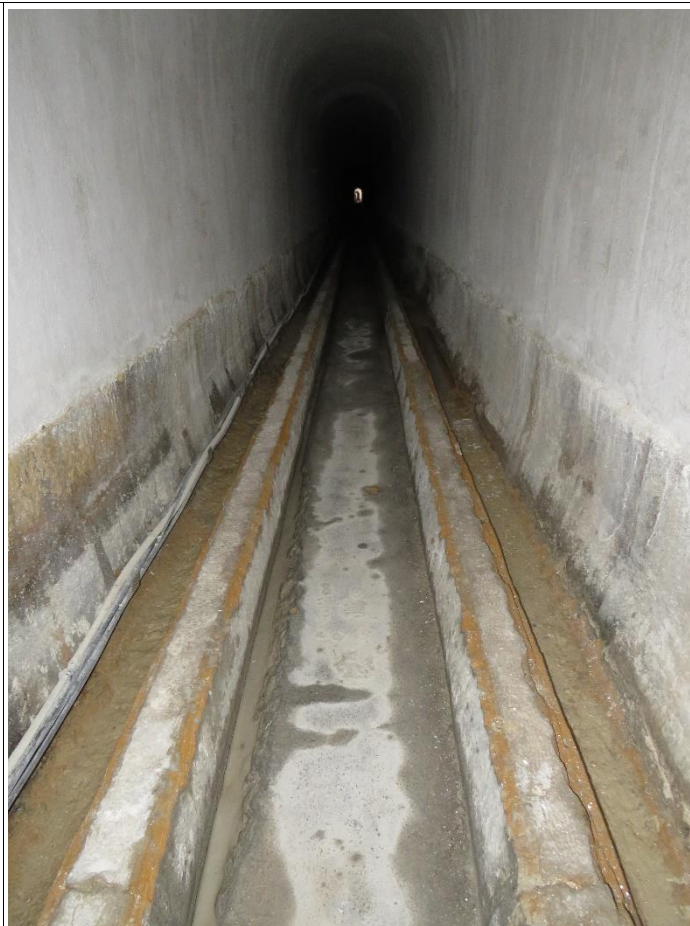
Foto Ref. IMG_8111

Danos na pintura das
paredes e soco por
infiltrações

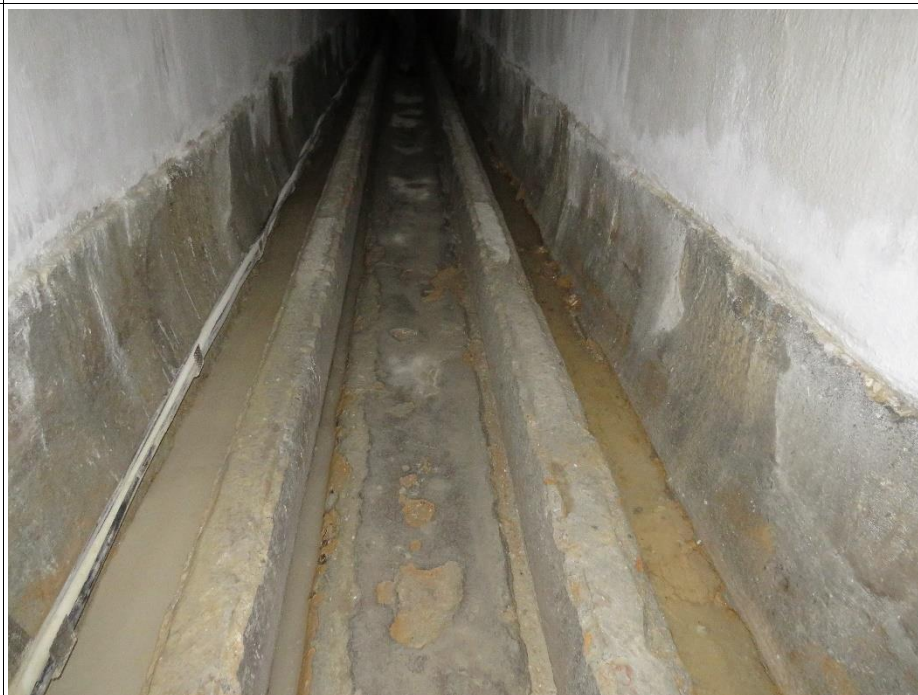
Foto Ref. IMG_8112

Danos na pintura das
paredes e soco por
infiltrações; danos no
piso pelo uso

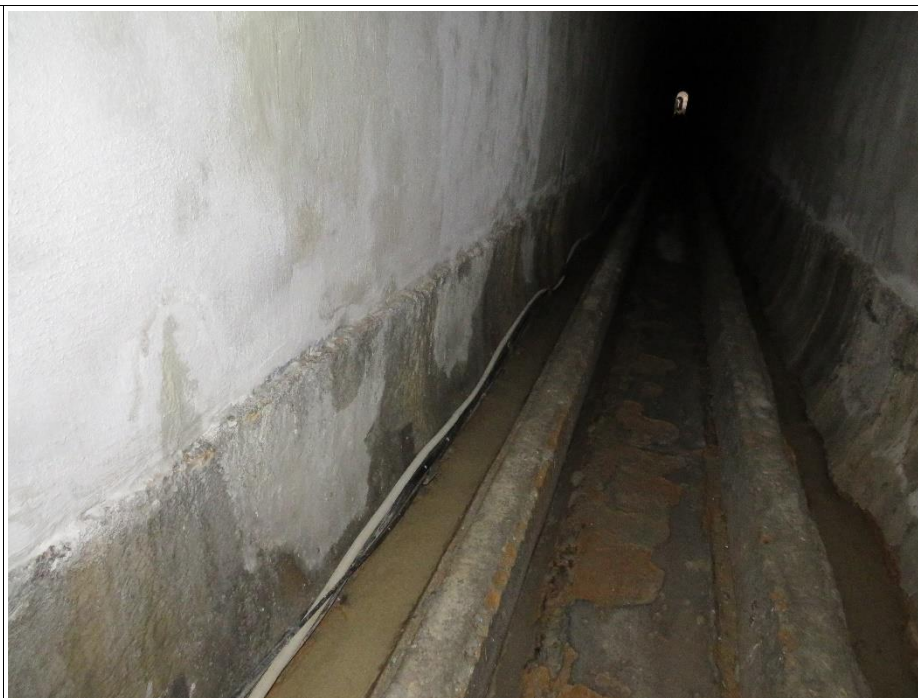
Foto Ref. IMG_8113

Danos na pintura das paredes e soco por infiltrações; danos no piso pelo uso

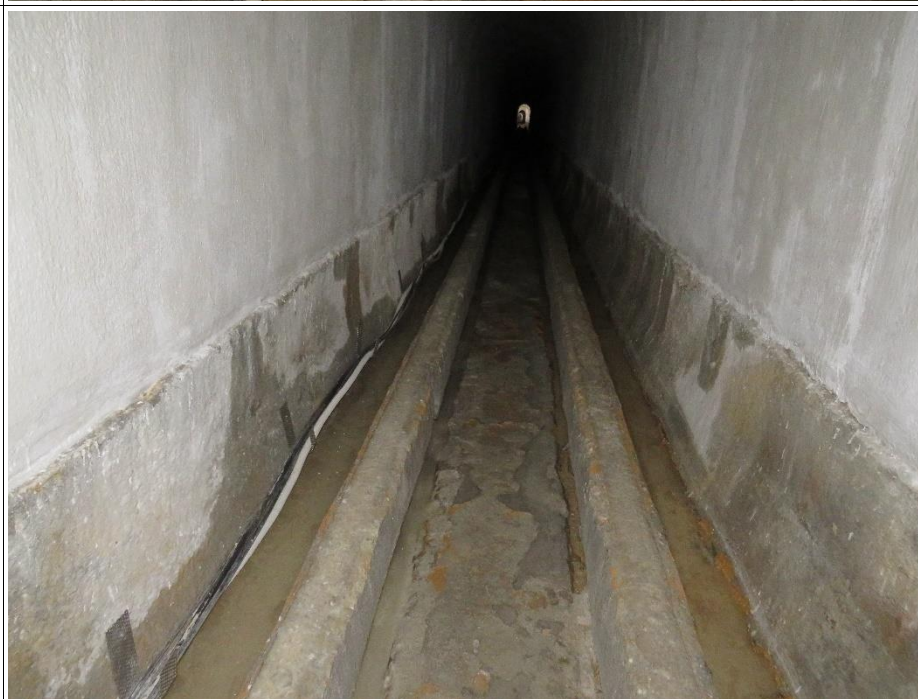
Foto Ref. IMG_8114

Danos na pintura das paredes e soco por infiltrações; danos no piso pelo uso

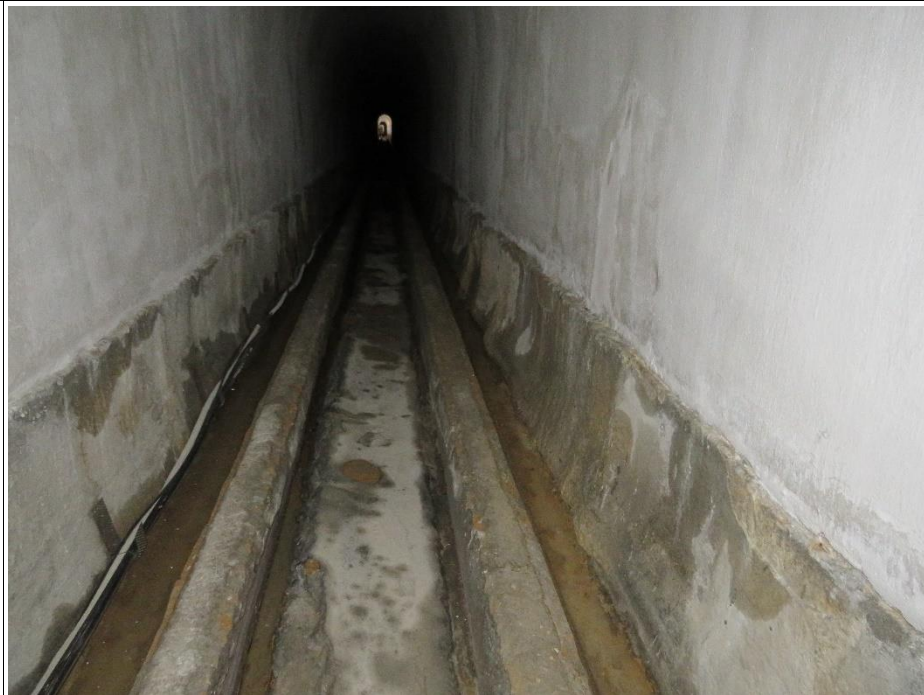
Foto Ref. IMG_8115

Danos na pintura das paredes e soco por infiltrações; danos no piso pelo uso

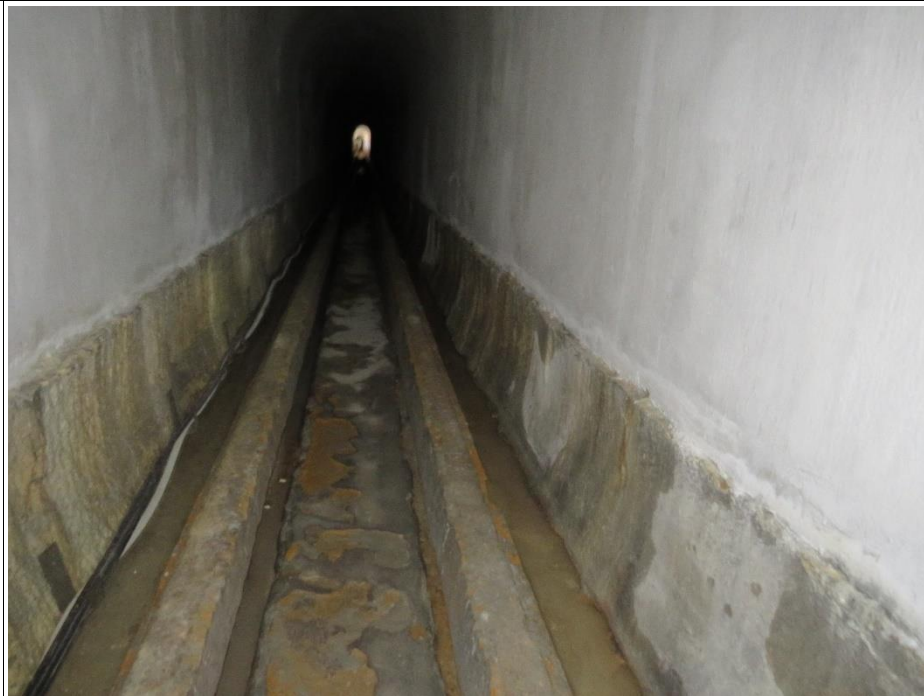
Foto Ref. IMG_8116

Danos na pintura das paredes e soco por infiltrações; danos no piso pelo uso

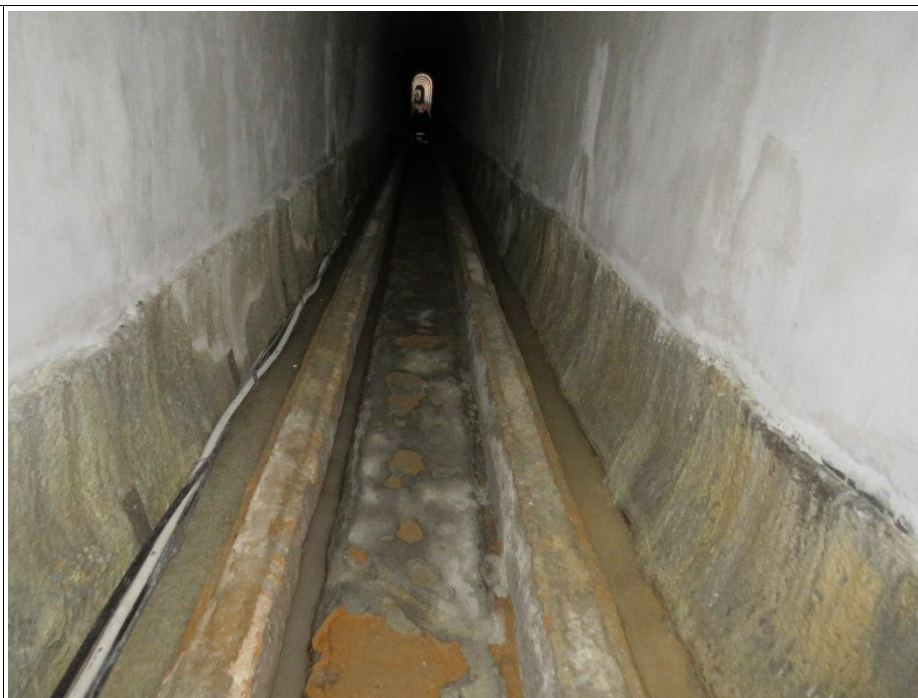
Foto Ref. IMG_8117

Danos na pintura das paredes e soco por infiltrações; danos no piso pelo uso

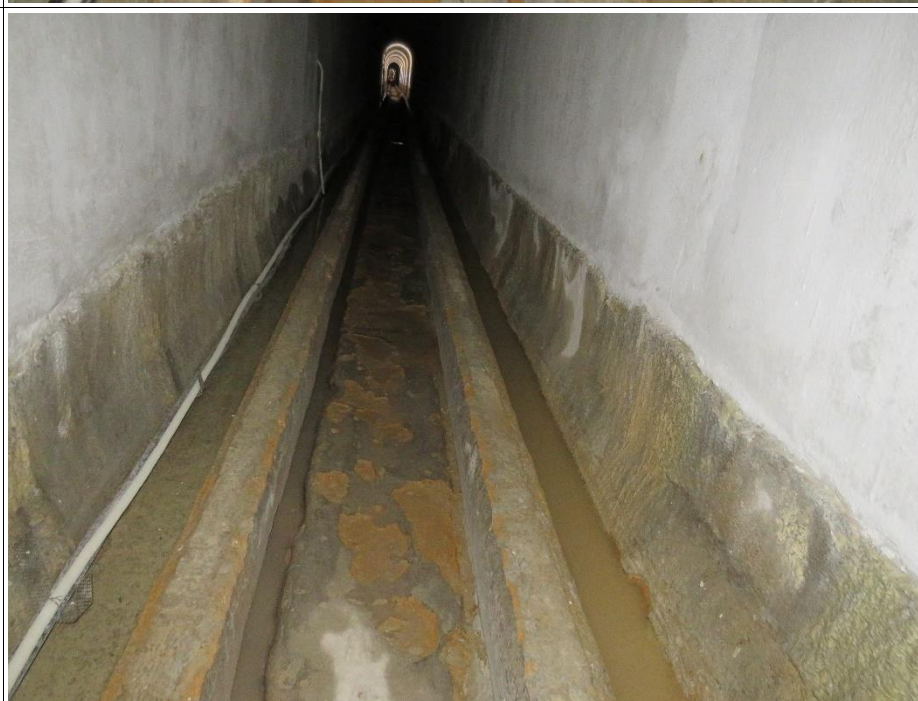
Foto Ref. IMG_8118

Danos na pintura das paredes e soco por infiltrações; danos no piso pelo uso

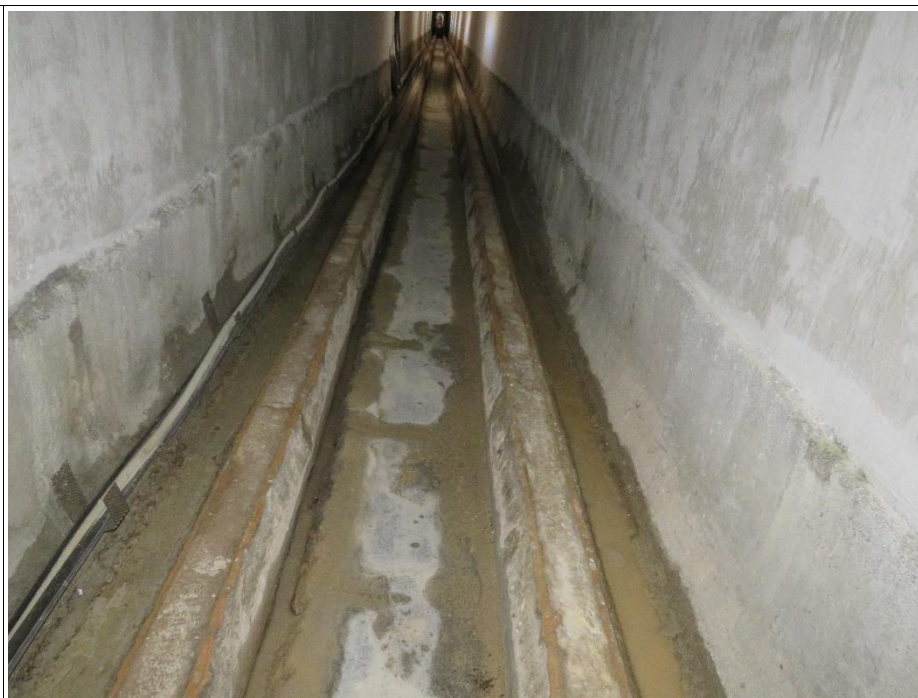
Foto Ref. IMG_8119

Danos nas paredes por
infiltrações e fungos

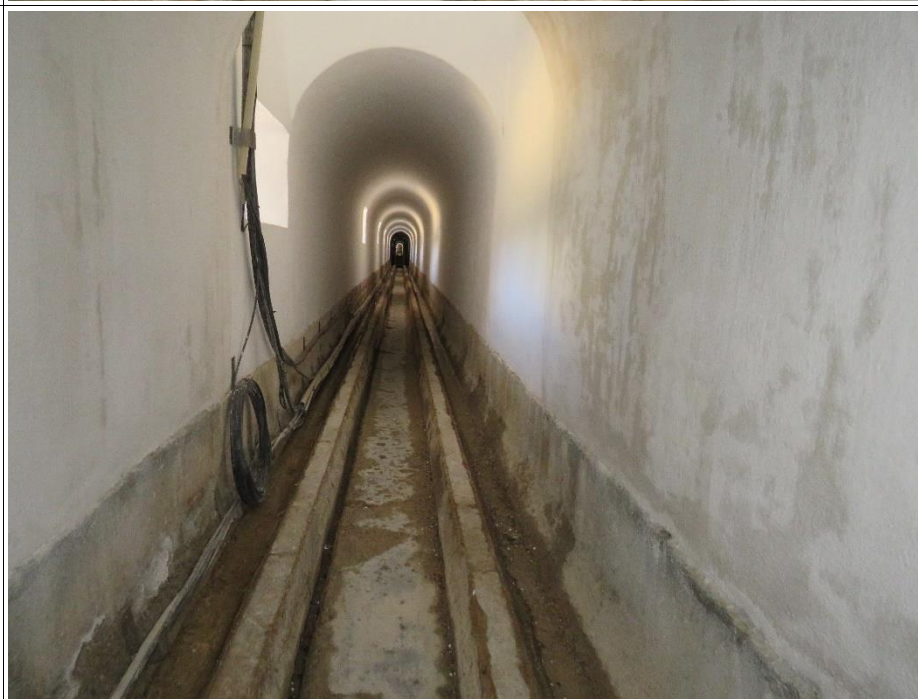
Foto Ref. IMG_8120

Danos nas paredes por
infiltrações exteriores

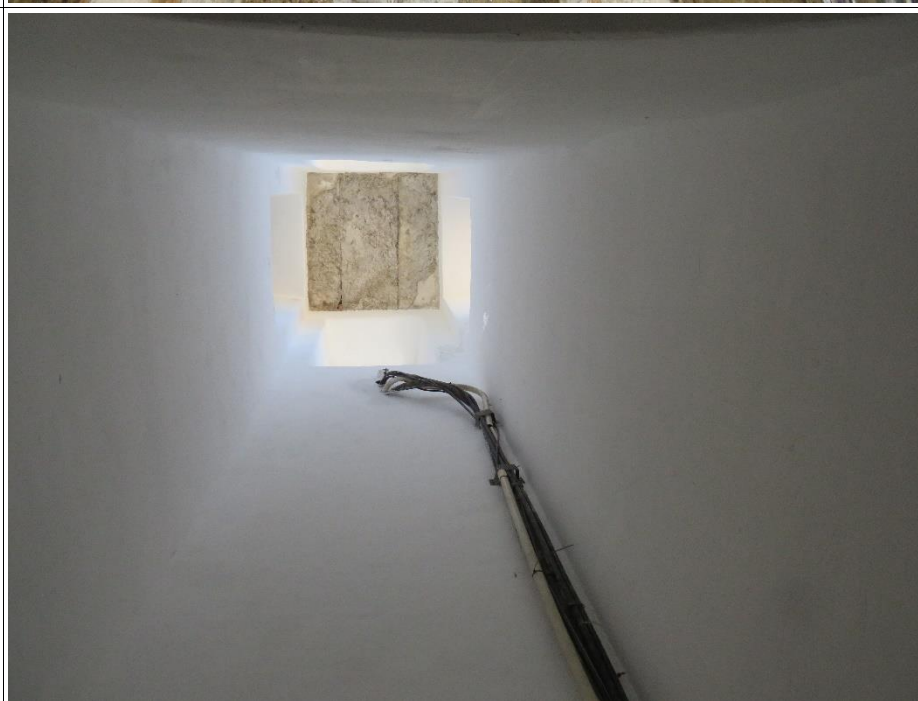
Foto Ref. IMG_8122

Estado da clarabóia
SW

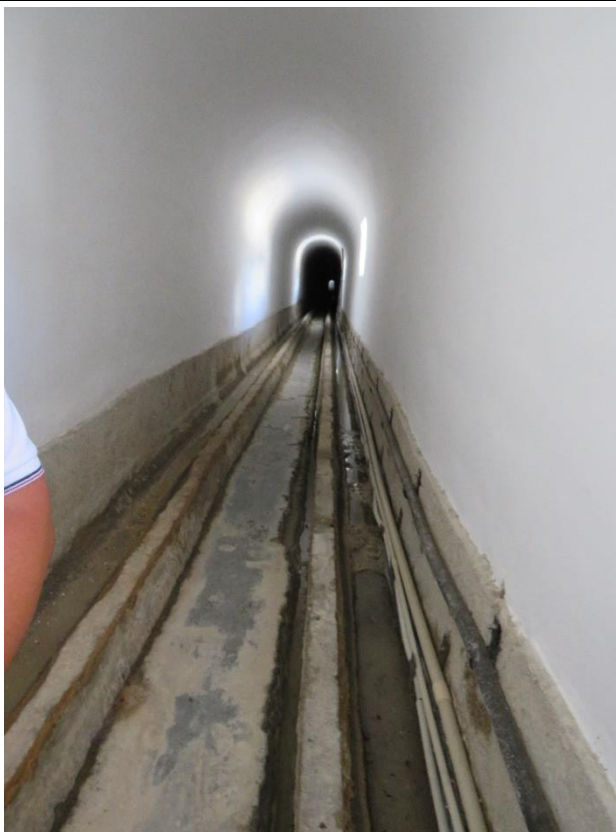
Foto Ref. IMG_8123

Danos no piso e
caleiras pelo uso e
avançada idade

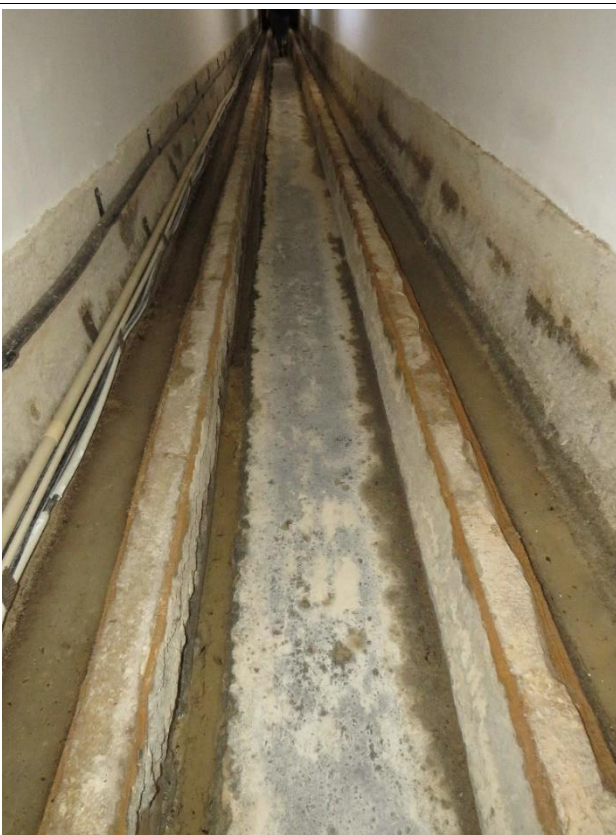
Foto Ref. IMG_8124

Danos no piso, caleiras
e soco das paredes
pelo uso e avançada
idade

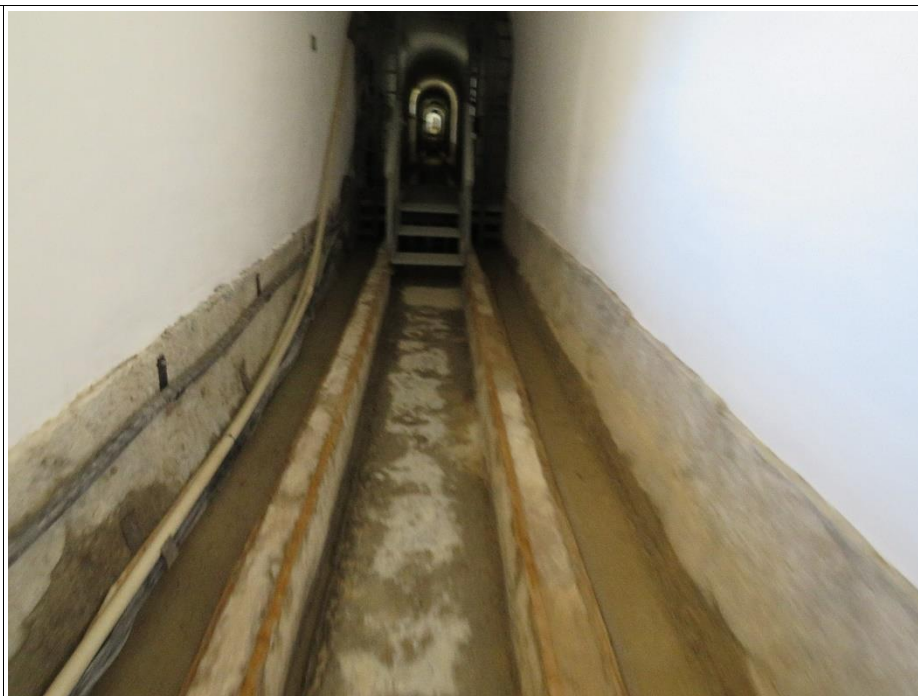
Foto Ref. IMG_8125

Danos no piso, soco das paredes e calceiras pelo uso e avançada idade
