## Anexo 6. Ficha de trabalho arqueológico

**Designação:** Infraestruturas Gerais da Unidade de Execução 1 do Plano de Pormenor da Praia Grande (Silves)

**Tipo de trabalho:** Prospeção arqueológica e registo.

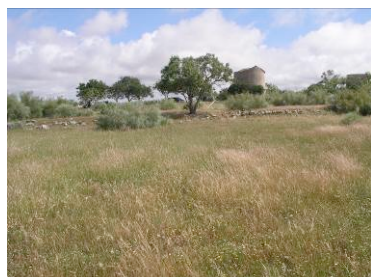
24 – Oc. 2, cobertura e coluna para elevação

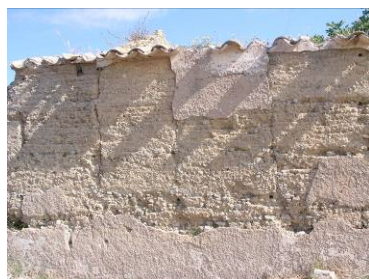
28 – Oc. 12, vista de oeste, fachada principal e parede de divisória interna

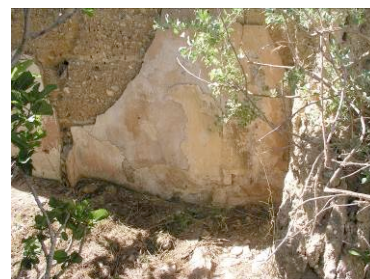
29 – Oc. 12, Fase 1 - parede externa sul

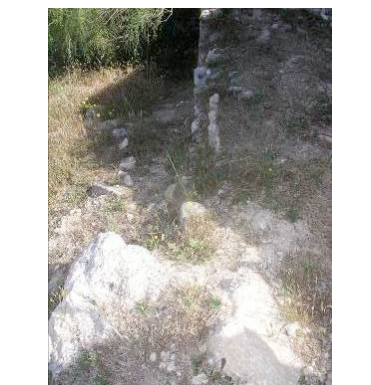
30 – Oc. 12, Fase 1, possível cozinha

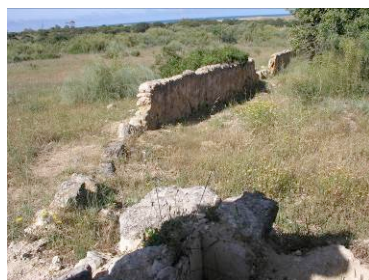
31 – Oc. 12, Fase 1 – Escada de entrada a oeste

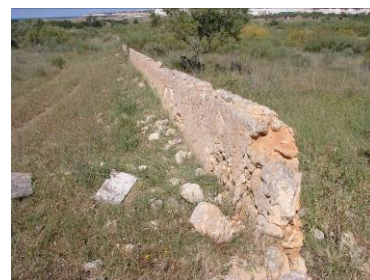
32 – Oc. 12, arranque do muro M9

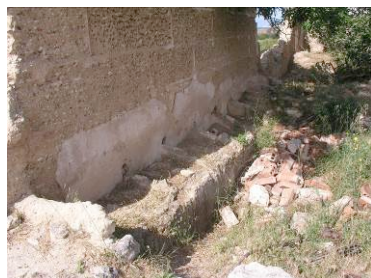
33 – Oc. 12, muro M9

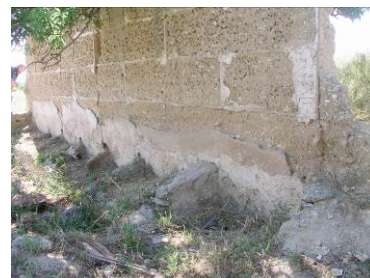
35 – Oc. 12, Fase 2 - parede externa sul

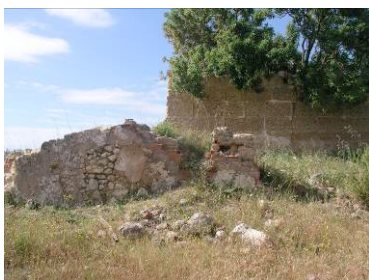
36 – Oc. 12, Fase 2 – comedouros ou tulhas e encosto de paredes da Fase 1 e 2 a sul

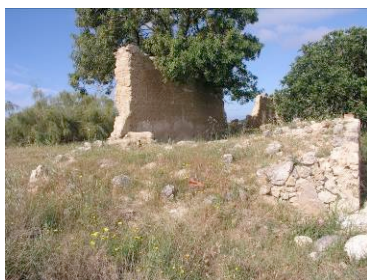
37 – Oc. 12, Fase 2 – maciço a este com janela ou porta, vista de norte

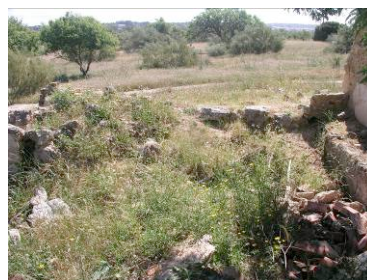
38 – Oc. 12, Fase 2 – maciço a este, vista de este

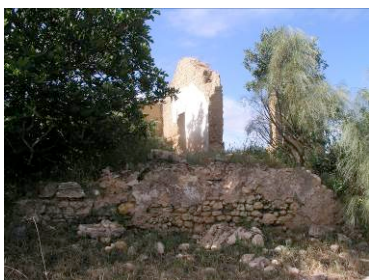
39 – Oc. 12, Fase 2 – maciço a este, vista de oeste

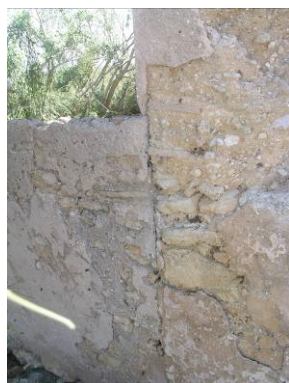
40 – Oc. 12, Fase 3 – maciço a oeste, vista de norte

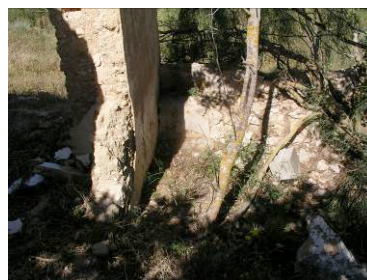
41 – Encosto entre paredes da Fase 1 e 3

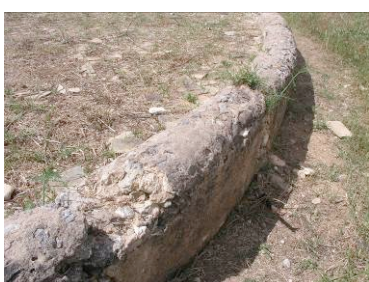
45 – Oc. 15, vista de sul

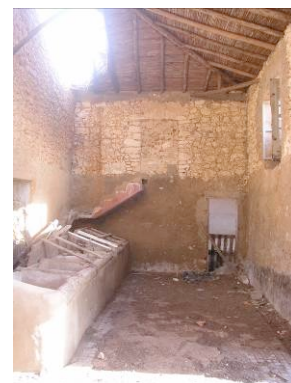
54 – Oc. 17, Fase 1 – CH, estábulo visto de norte

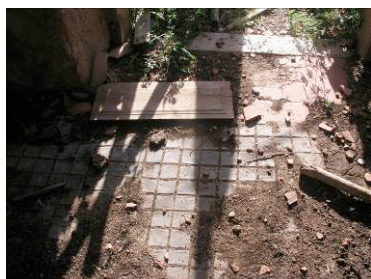
55 – Oc. 17, Fase 1 – CH, estábulo visto de sul

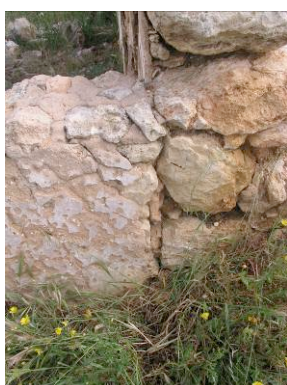
80 – Oc. 18, vista de norte

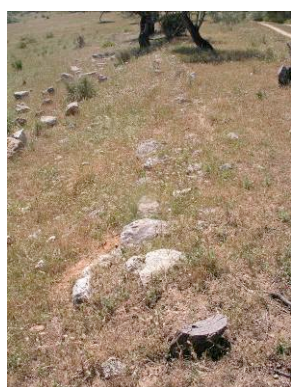
109 – Via C6, vista de oeste junto ao muro M1

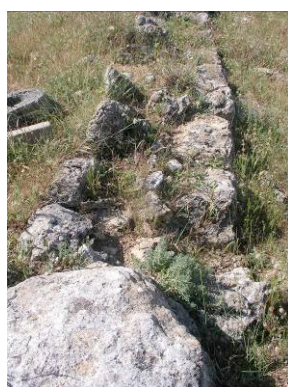
110 – Muro M1, pormenor, vista de oeste
