RELATÓRIO DE INSPEÇÃO TÉCNICA

RIT 440/2024 – Interferência N° 54

Obra: RE 03.417 – Metropolitano de Lisboa - Linha Vermelha – Prolongamento S. Sebastião - Alcântara

Objeto da Vistoria: Inspeção Técnica Prévia ao aqueduto para zeragem

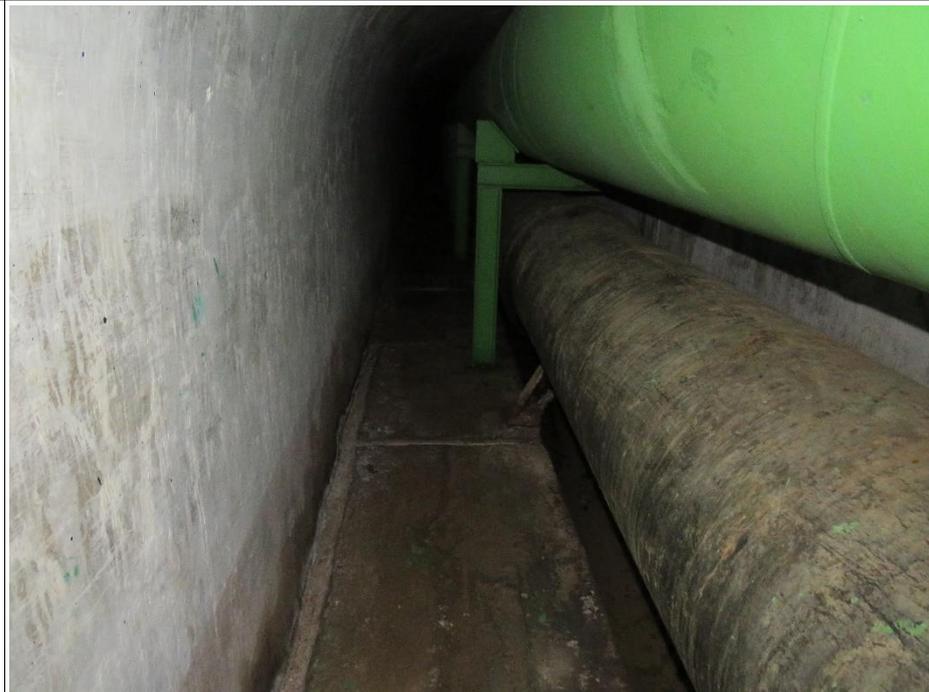
Foto Ref. IMG_0477

Danos na parede S e
piso por escorrências
calcárias

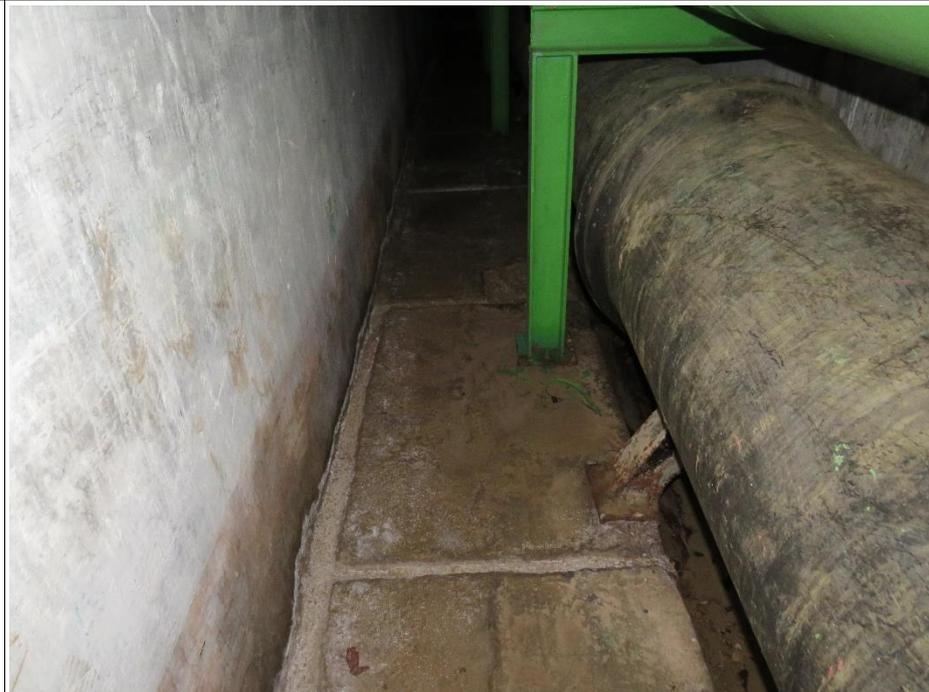
Foto Ref. IMG_0479

Danos no piso e parede
S pelo uso

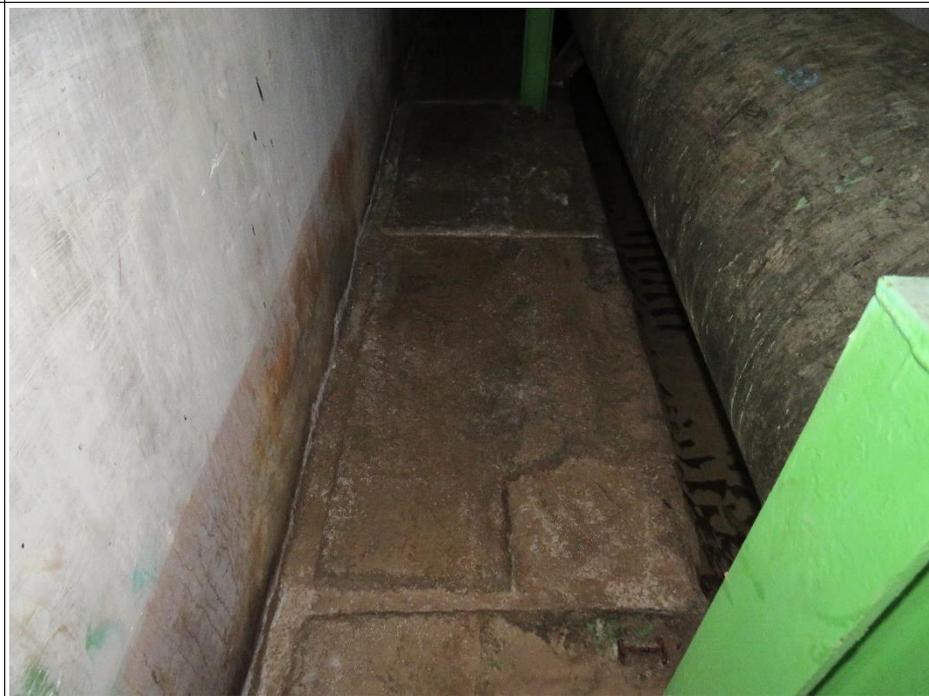
Foto Ref. IMG_0480

Danos no piso e parede
S pelo uso

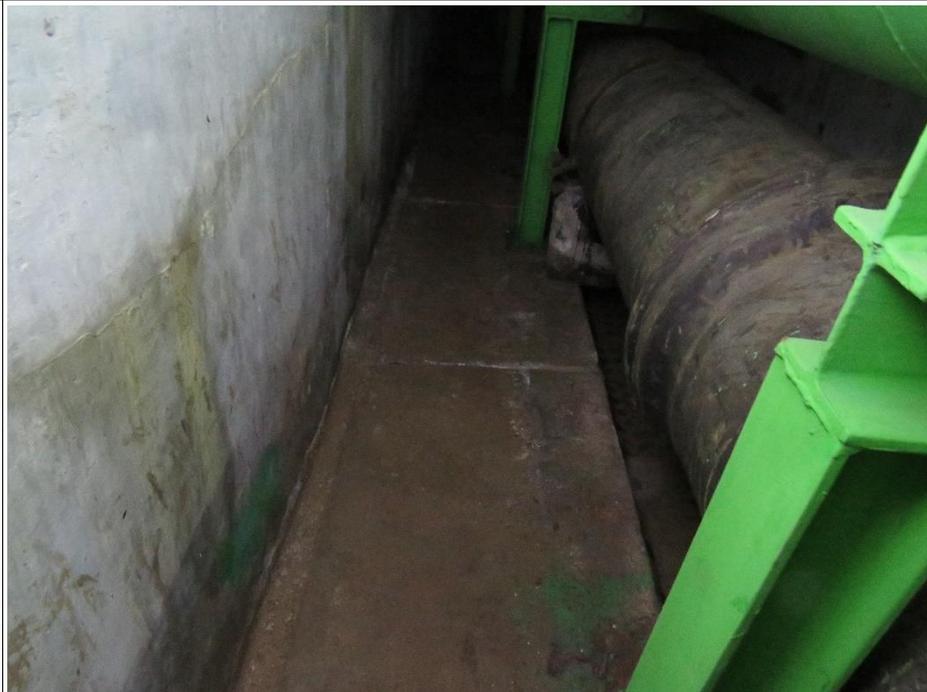
Foto Ref. IMG_0481

Danos no piso e parede
S por infiltrações

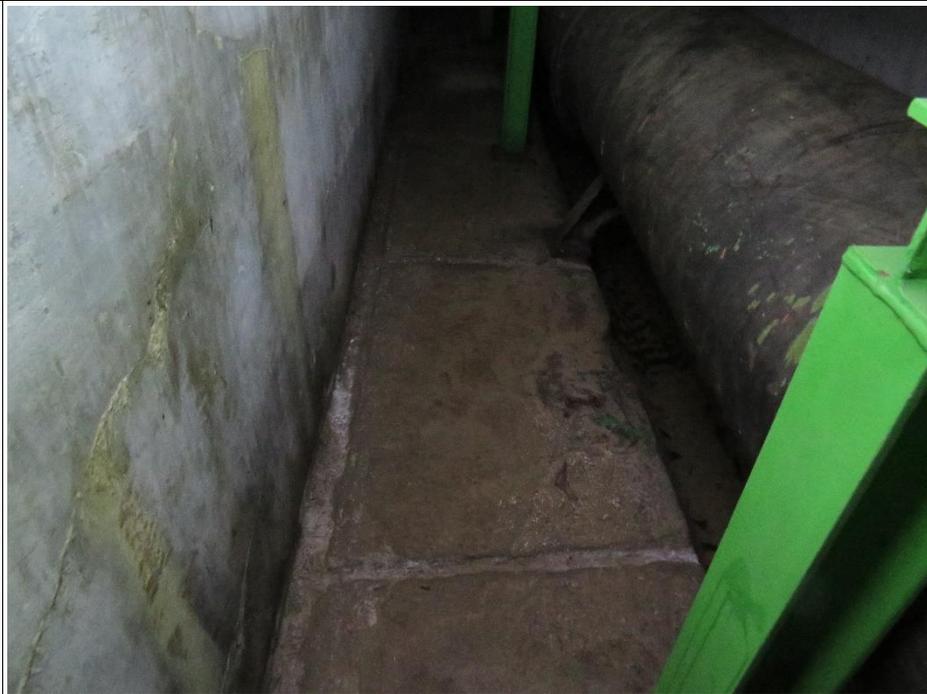
Foto Ref. IMG_0482

Danos no piso e parede
S por infiltrações

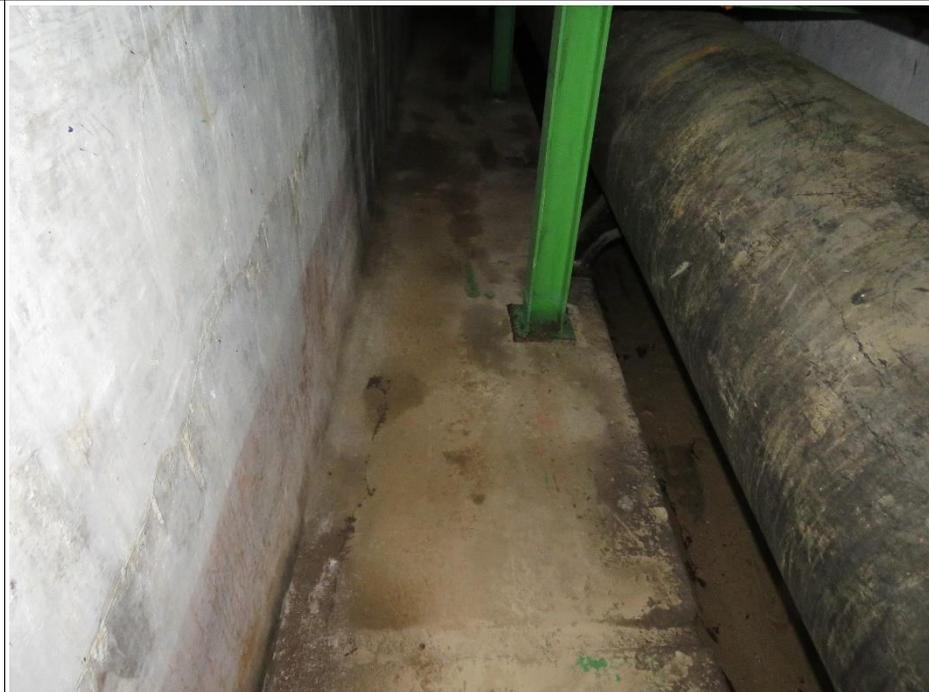
Foto Ref. IMG_0483

Danos no piso e parede S por infiltrações

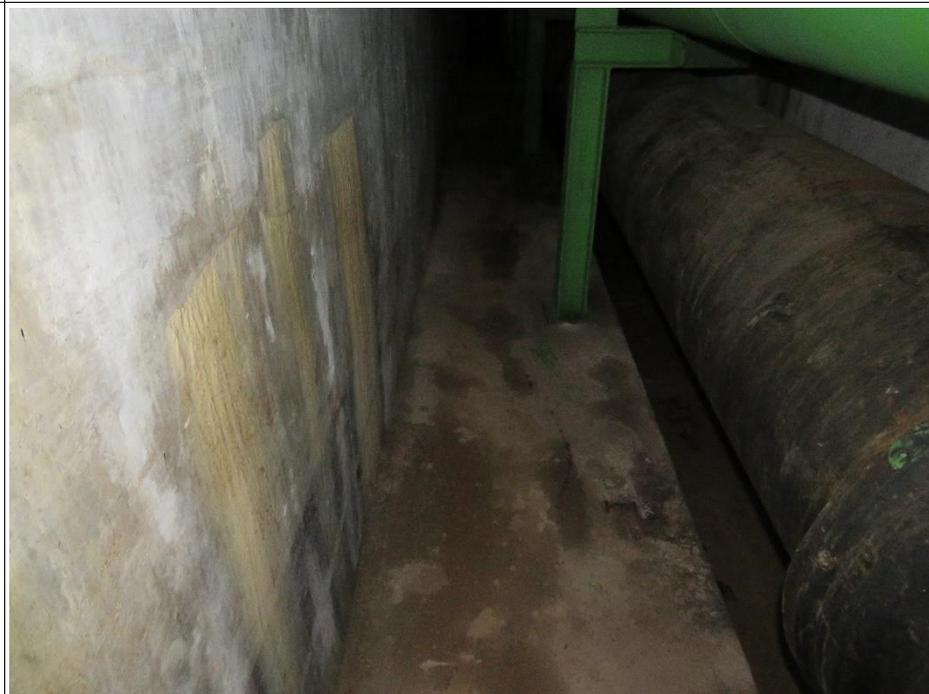
Foto Ref. IMG_0484

Danos no piso e parede S por infiltrações

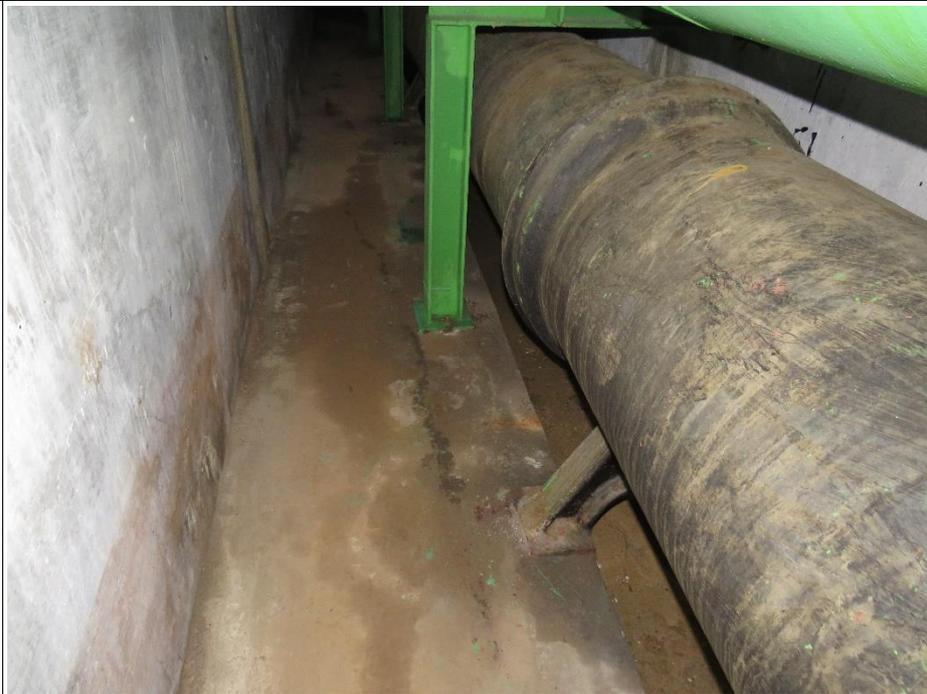
Foto Ref. IMG_0486

Danos no piso e parede S por infiltrações

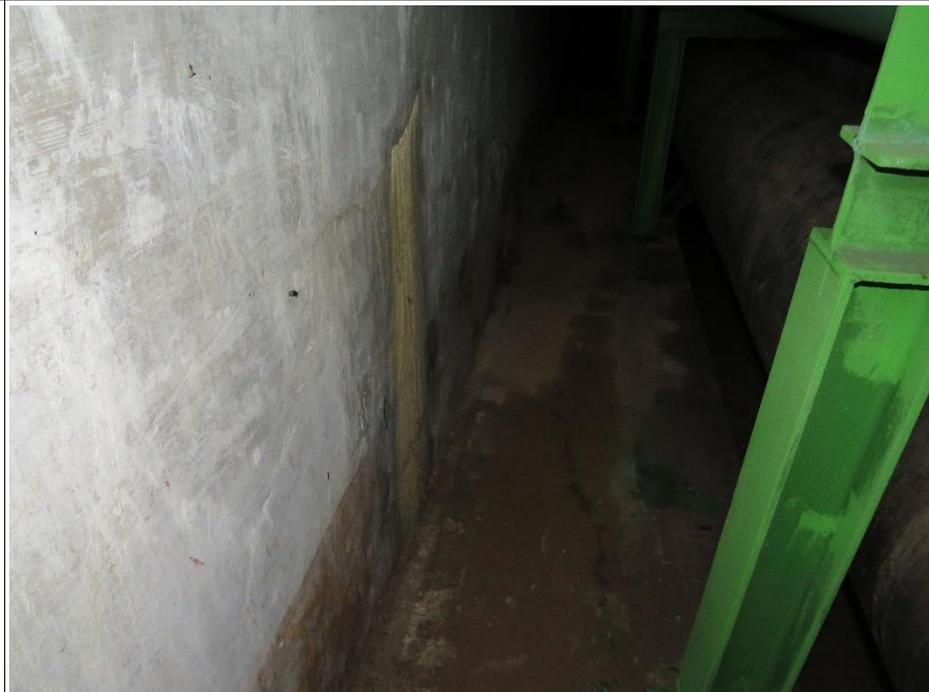
Foto Ref. IMG_0487

Danos no piso e
parede S por
infiltrações

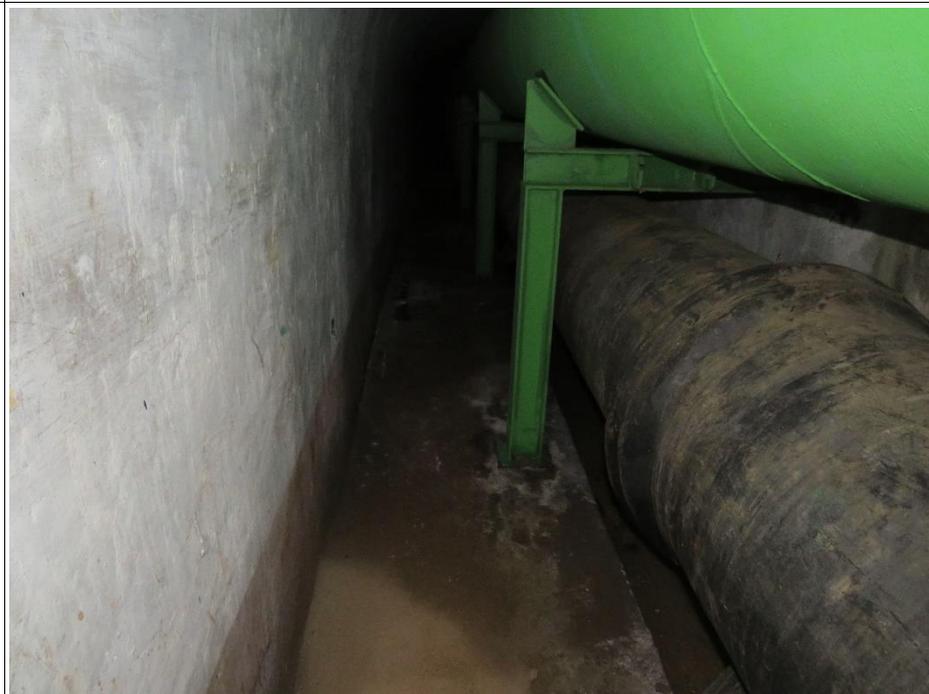
Foto Ref. IMG_0489

Danos no piso e parede
S por infiltrações

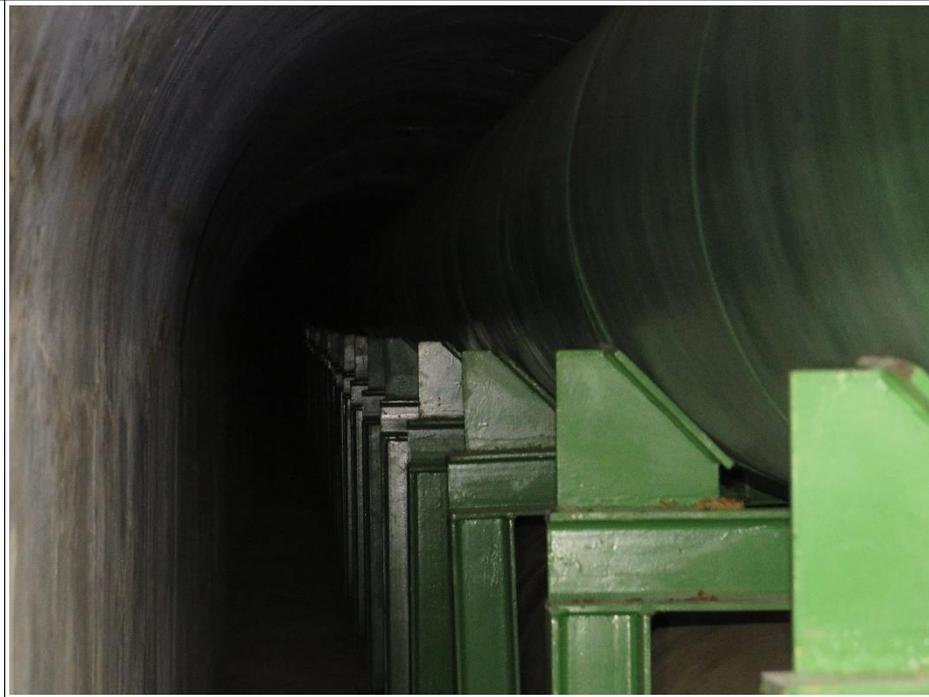
Foto Ref. IMG_0417

Danos na parede S por
infiltrações e
escorrências

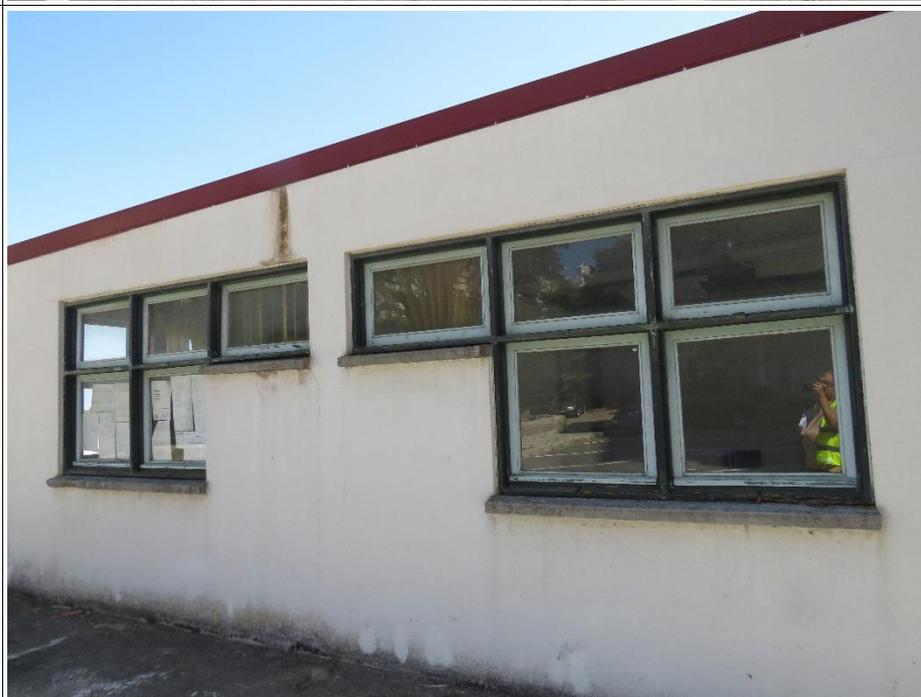
Foto Ref. IMG_8135

Danos na fachada por fungos e escorrências

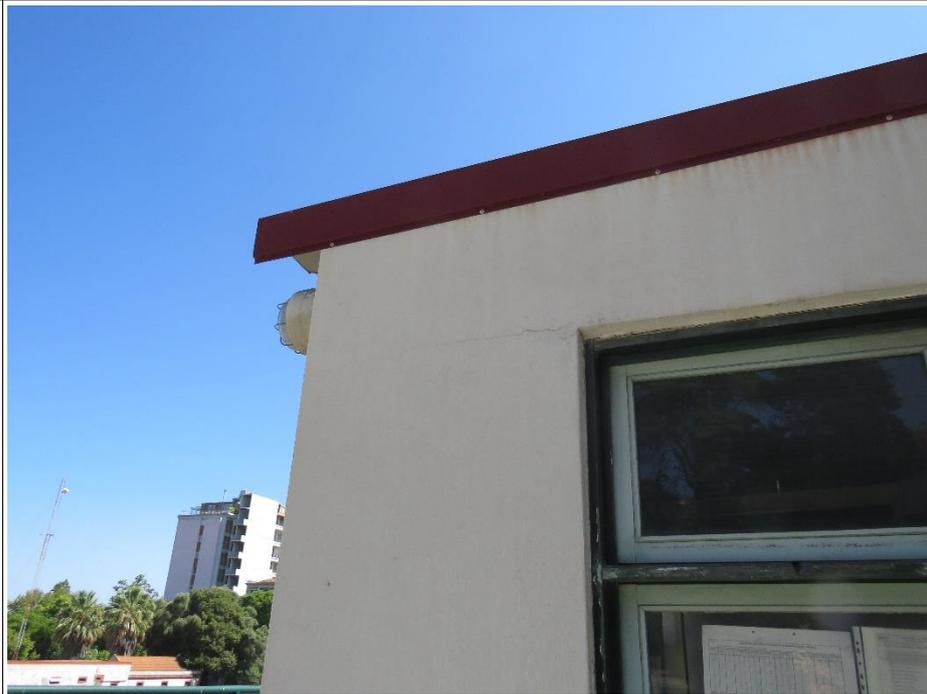
Foto Ref. IMG_8136

Fenda horizontal FH e danos por escorrências

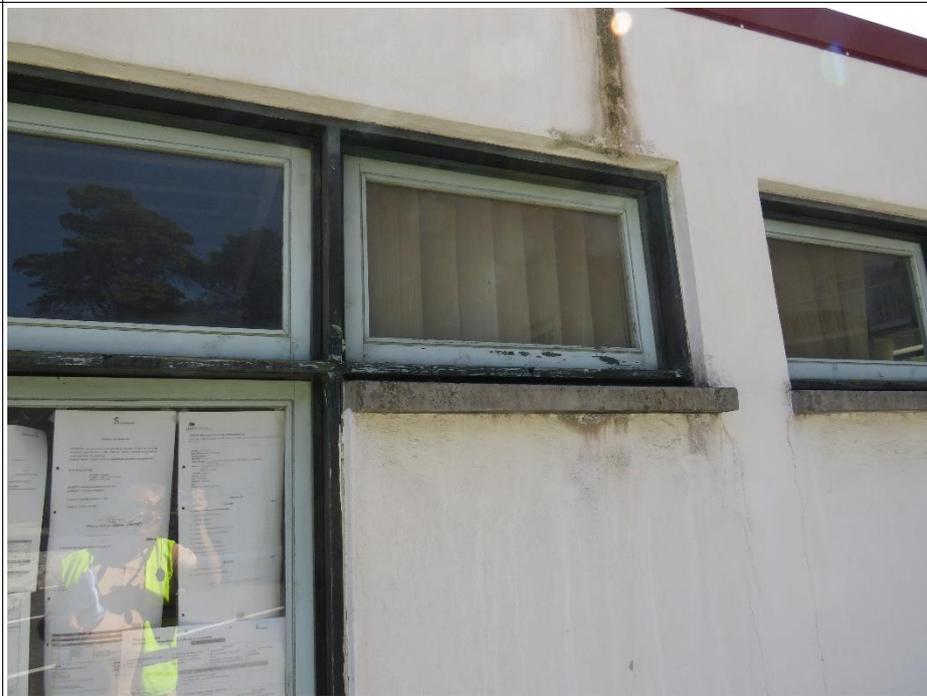
Foto Ref. IMG_8137

Fenda vertical FV e danos por fungos e escorrências

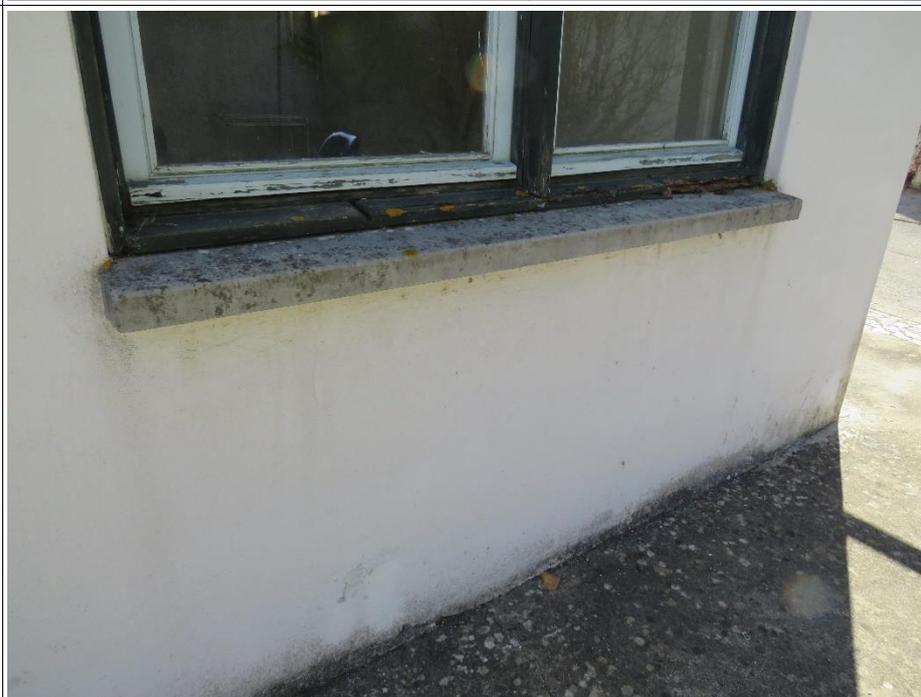
Foto Ref. IMG_8139

Danos na ombreira e fachada por fungos e escorrências

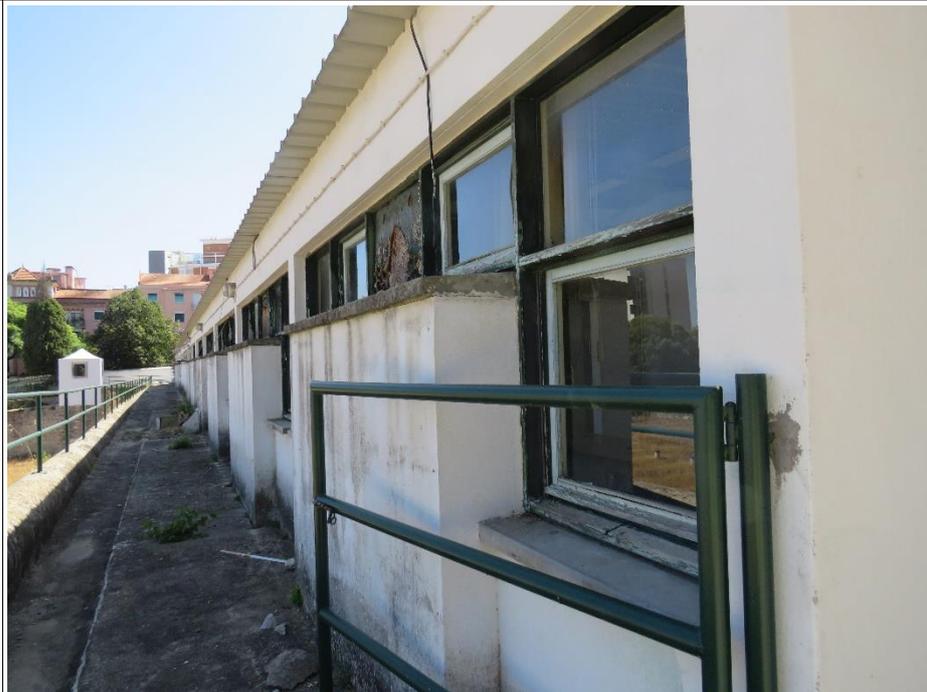
Foto Ref. IMG_8140

Danos por fungos e
escorrências

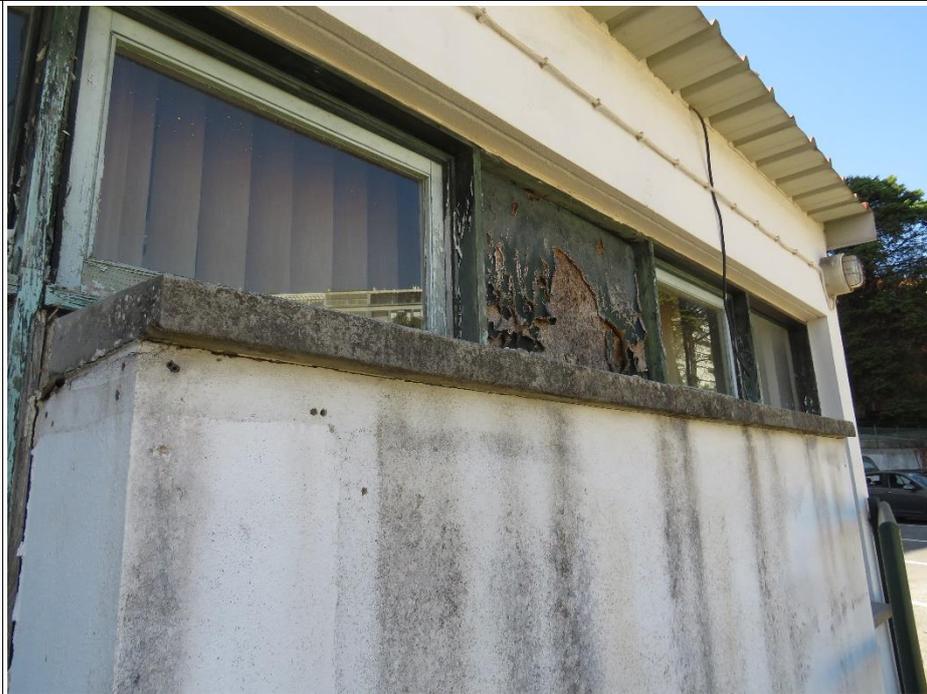
Foto Ref. IMG_8141

Fiss Horiz e danos por
fungos e escorrências

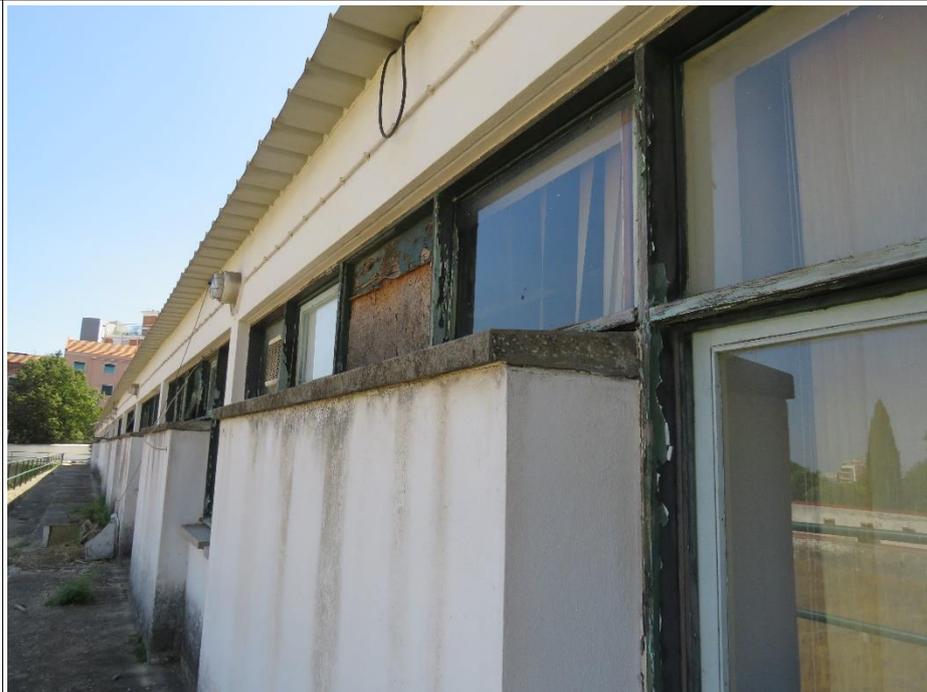
Foto Ref. IMG_8142

Danos na pintura da fachada por escorrências e fungos

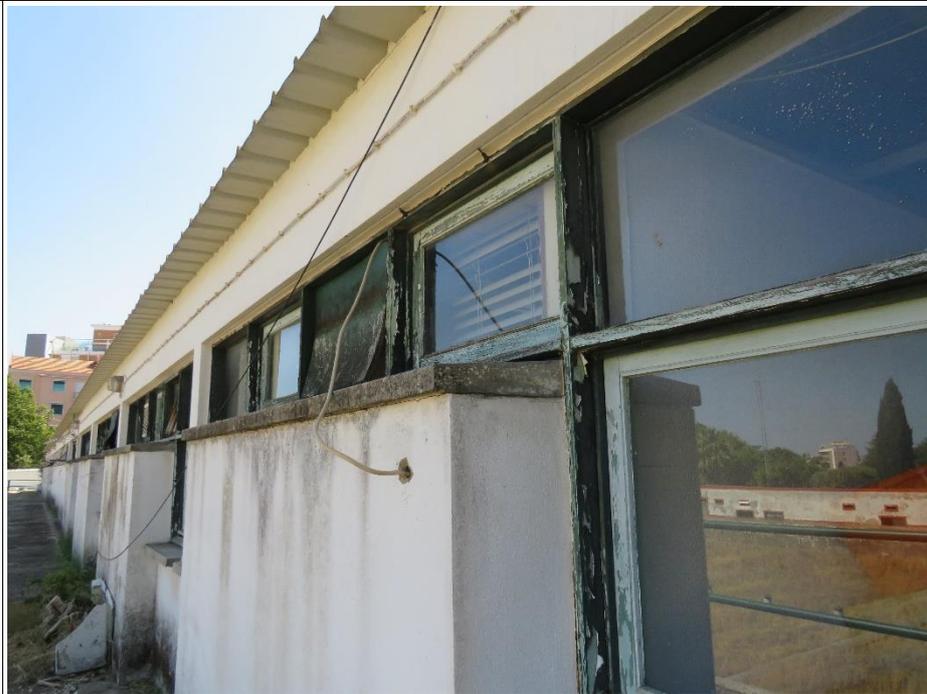
Foto Ref. IMG_8143

Danos na pintura da fachada por escorrências e fungos

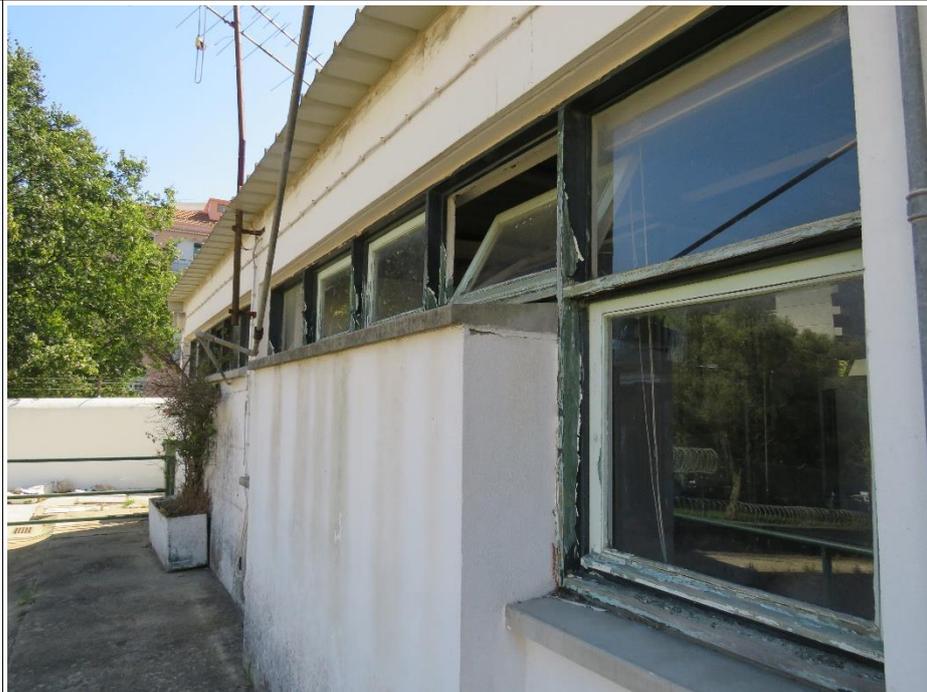
Foto Ref. IMG_8155

Danos na fachada por
escorrências

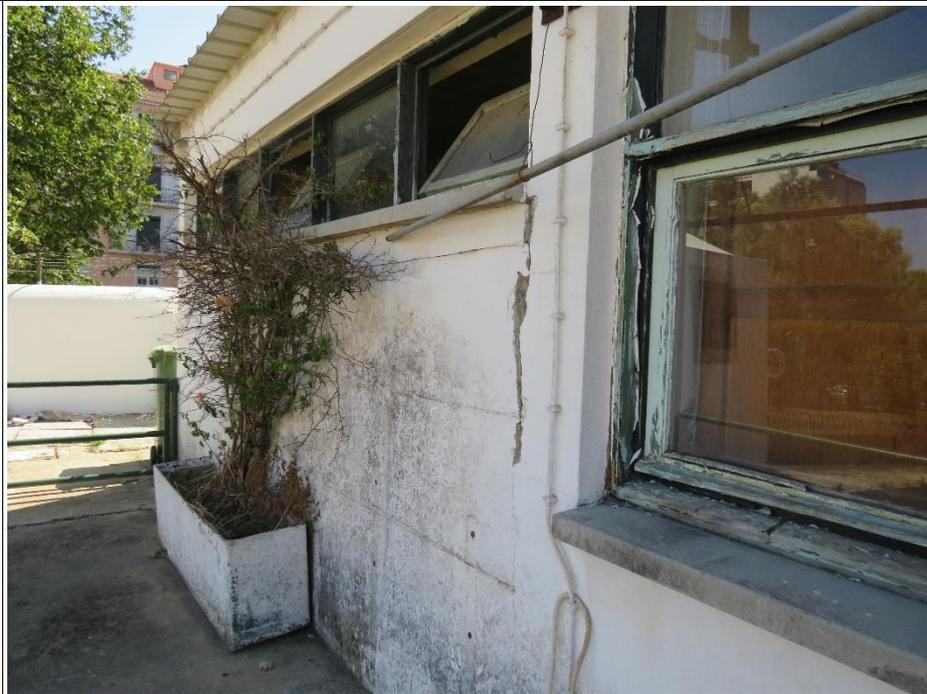
Foto Ref. IMG_8156

Fenda vertical e danos
na pintura por fungos e
escorrências

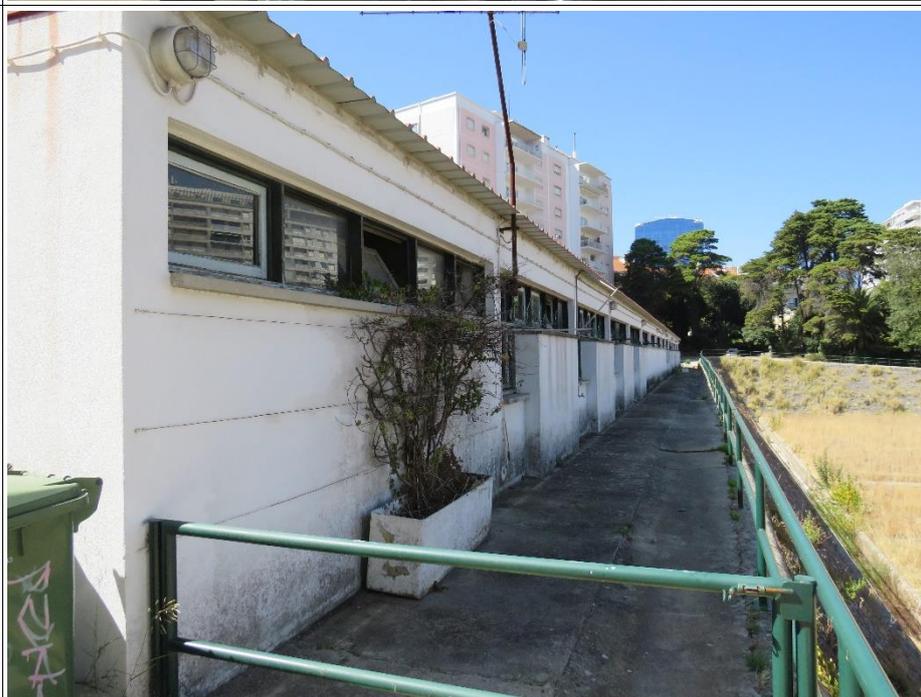
Foto Ref. IMG_8160

Vista geral do
logradouro E com
fendas e danos pelo
uso

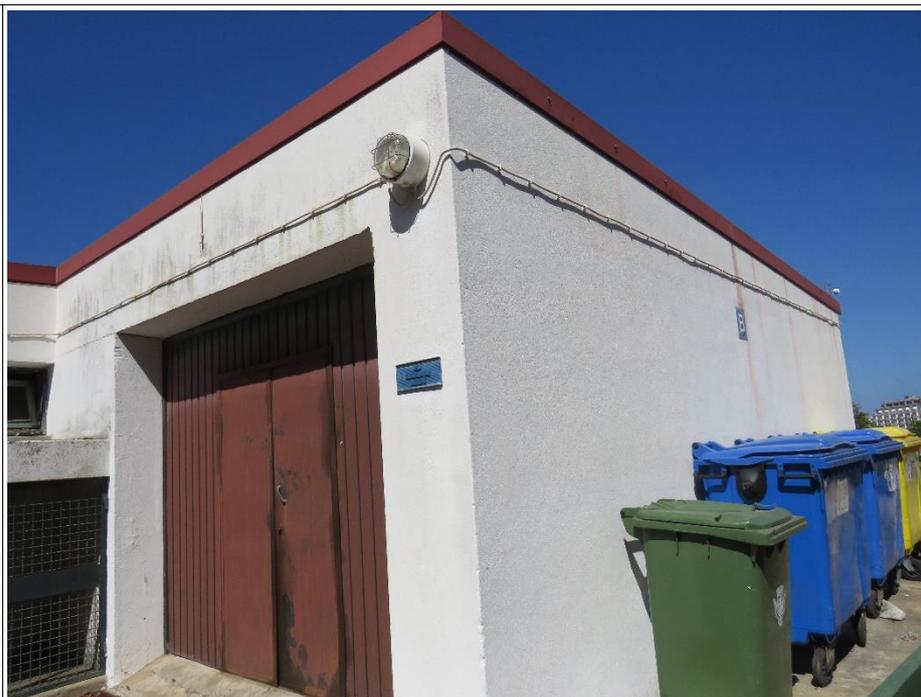
Foto Ref. IMG_8161

Danos nas fachadas
por escorrências e
fungos

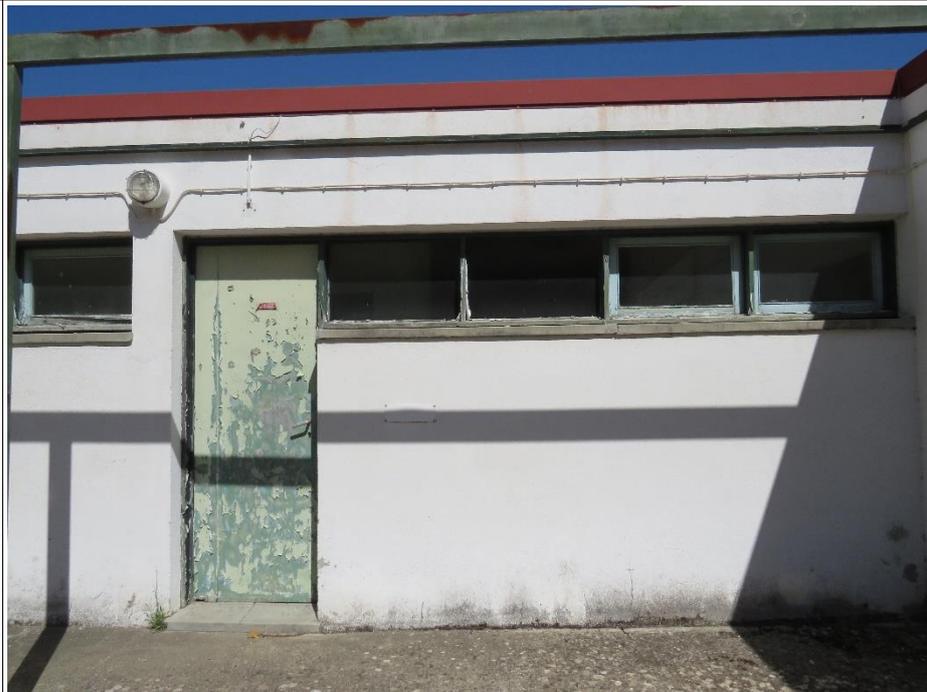
Foto Ref. IMG_8176

Danos na fach por fungos e escorrências

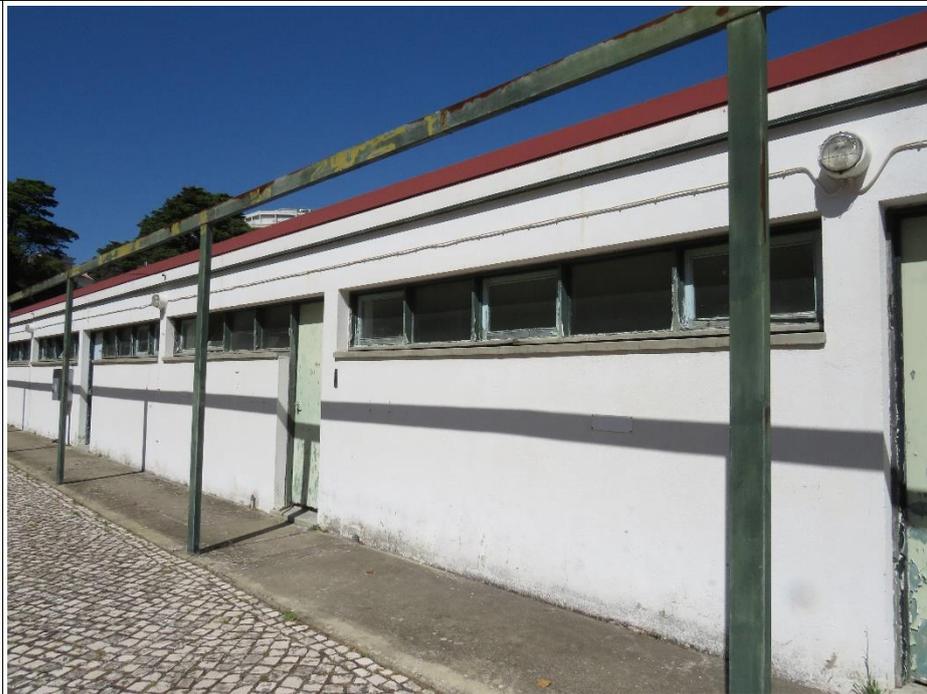
Foto Ref. IMG_8177

Danos na fach por fungos e escorrências

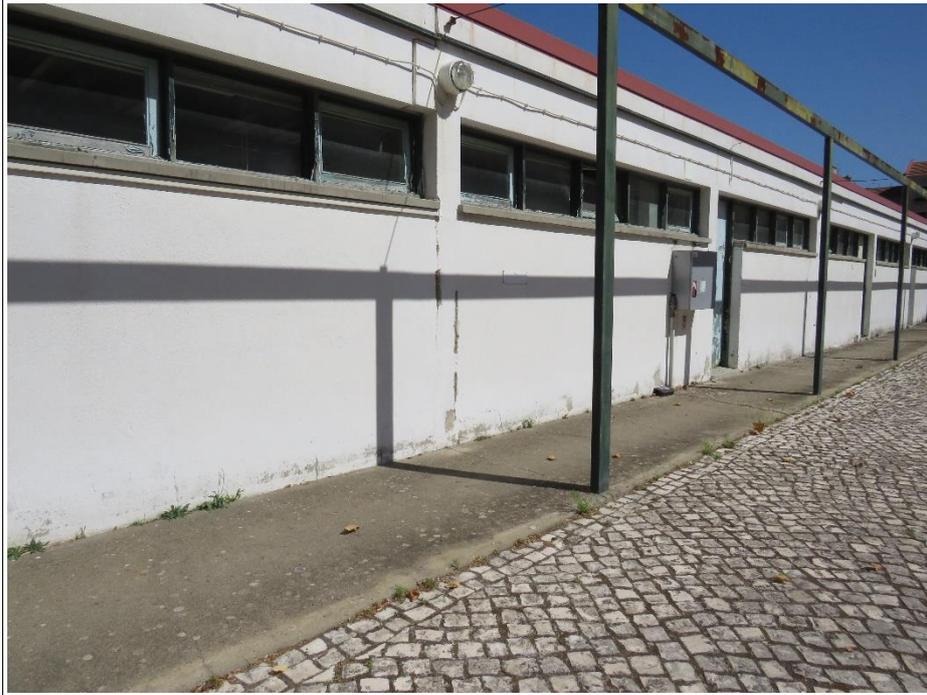
Foto Ref. IMG_8182

Danos na fach por
fungos e escorrências

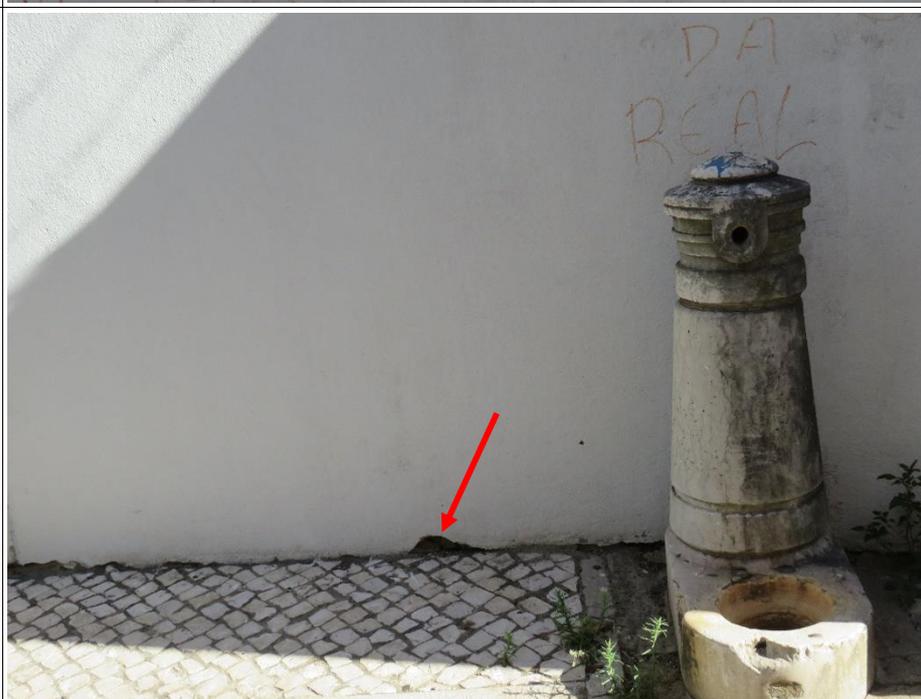
Foto Ref. IMG_6009

Danos no reboco do
muro junto passeio

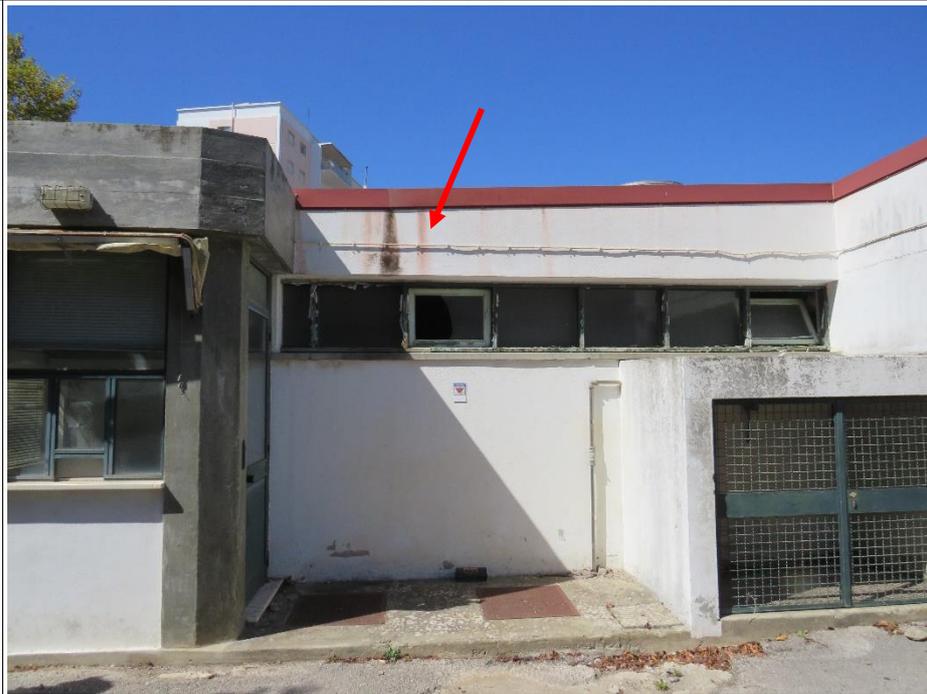
Foto Ref. IMG_8162

Danos por escorrências e empolamentos

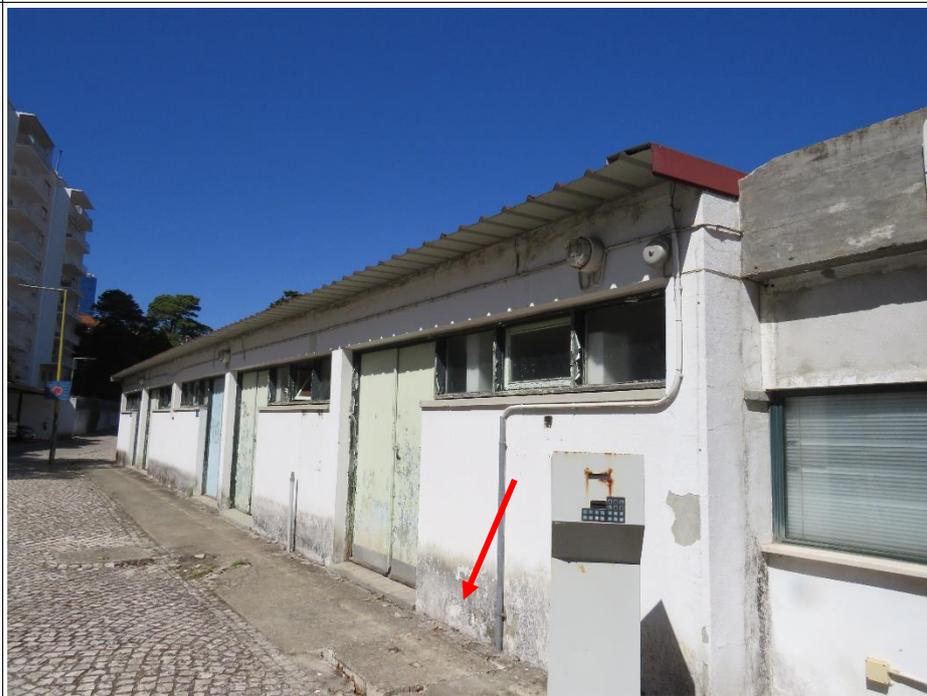
Foto Ref. IMG_8163

Danos na fachada por empolamentos e fungos

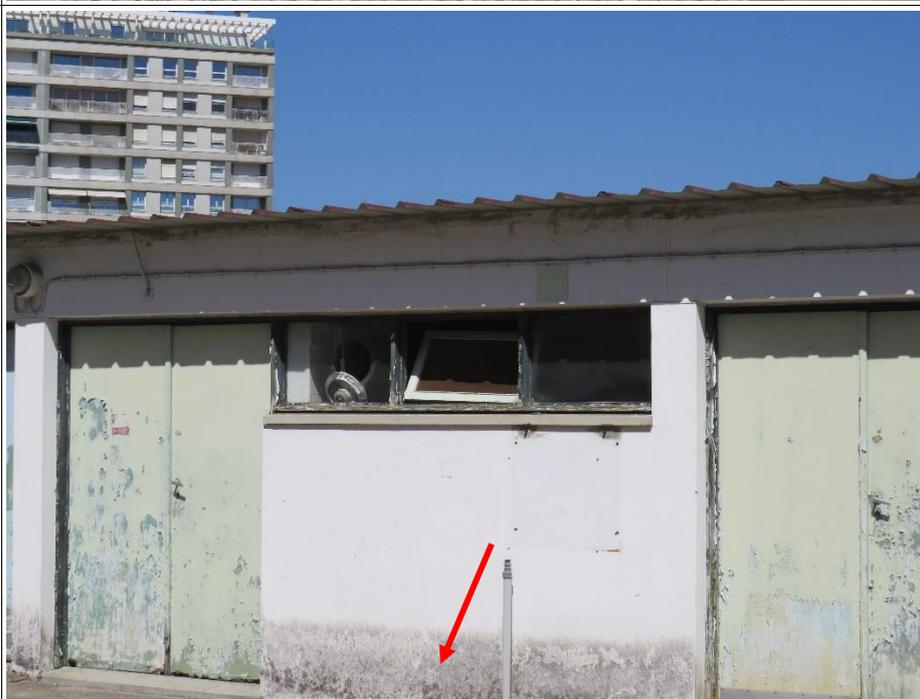
Foto Ref. IMG_8165

Danos na fachada e portões por fungos empolamentos

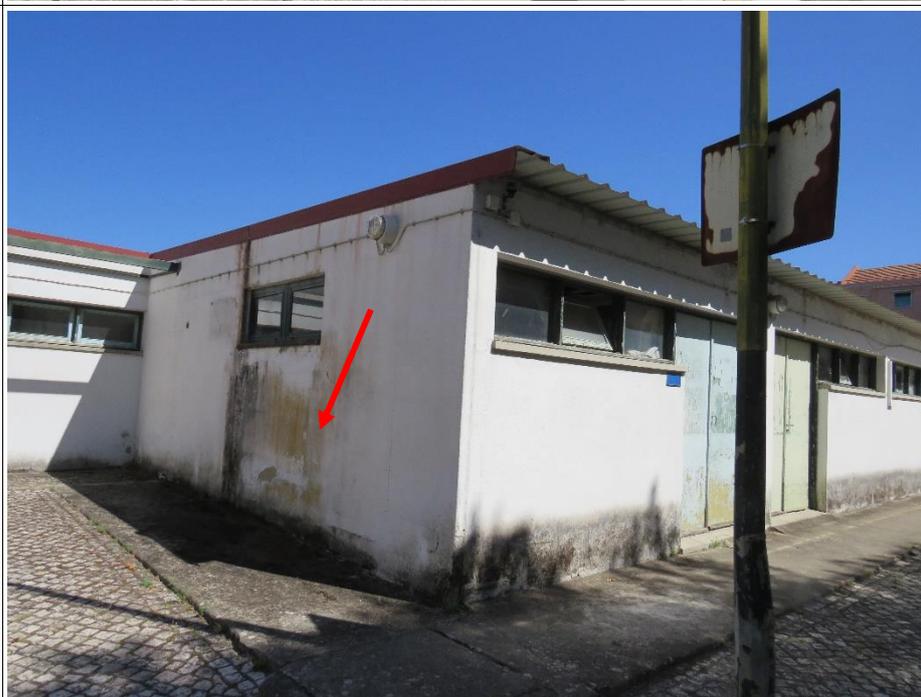
Foto Ref. IMG_8172

Danos nas fachadas
por fungos e
escorrências

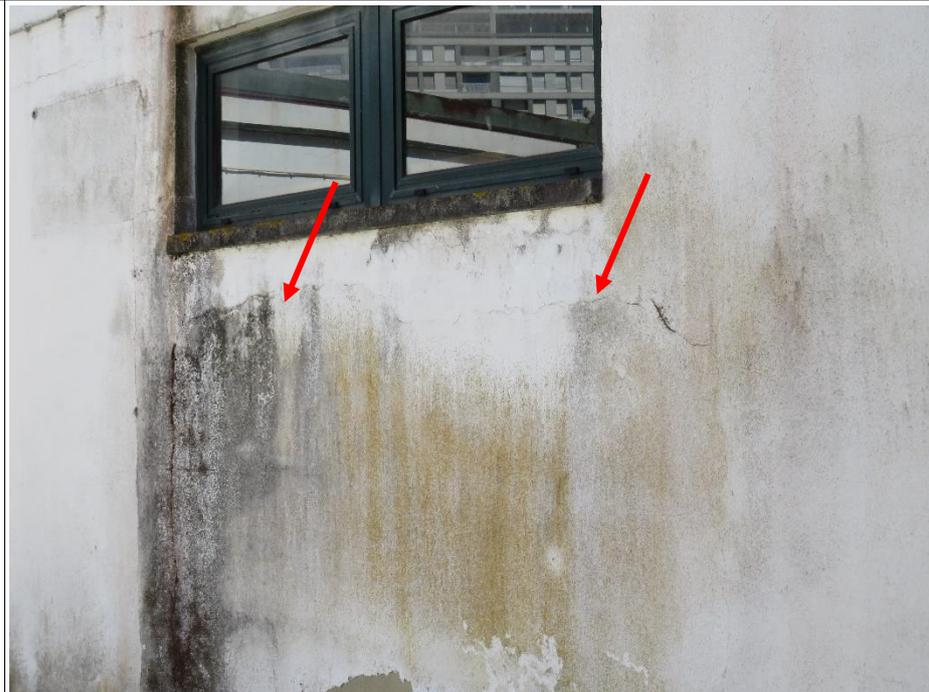
Foto Ref. IMG_8173

Fenda horizontal FH
sob janela e danos por
fungos, limos e
escorrências

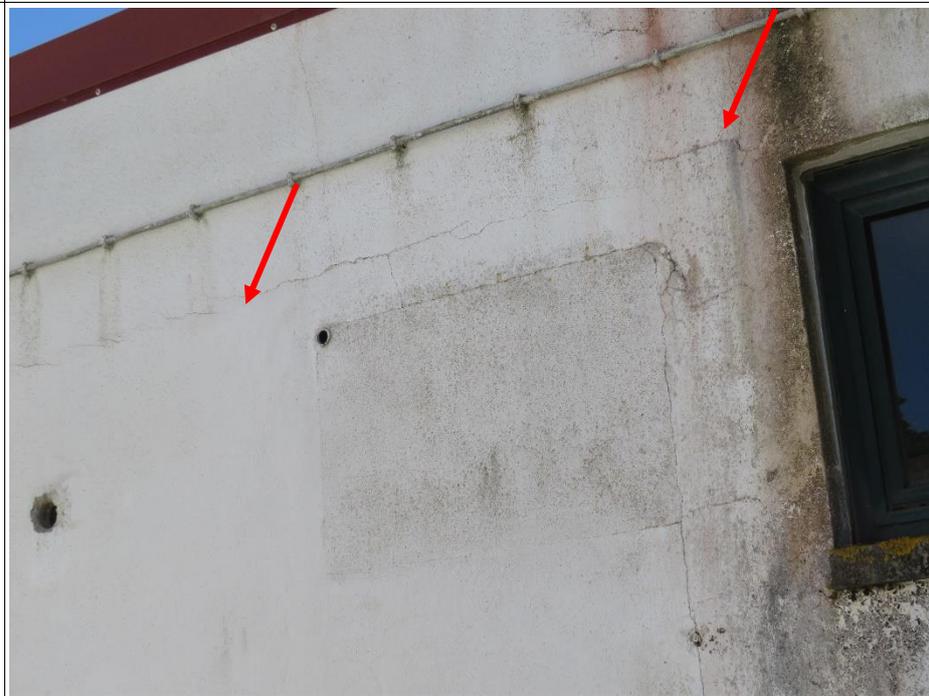
Foto Ref. IMG_8174

FHs e FV; danos por
fungos e escorrências

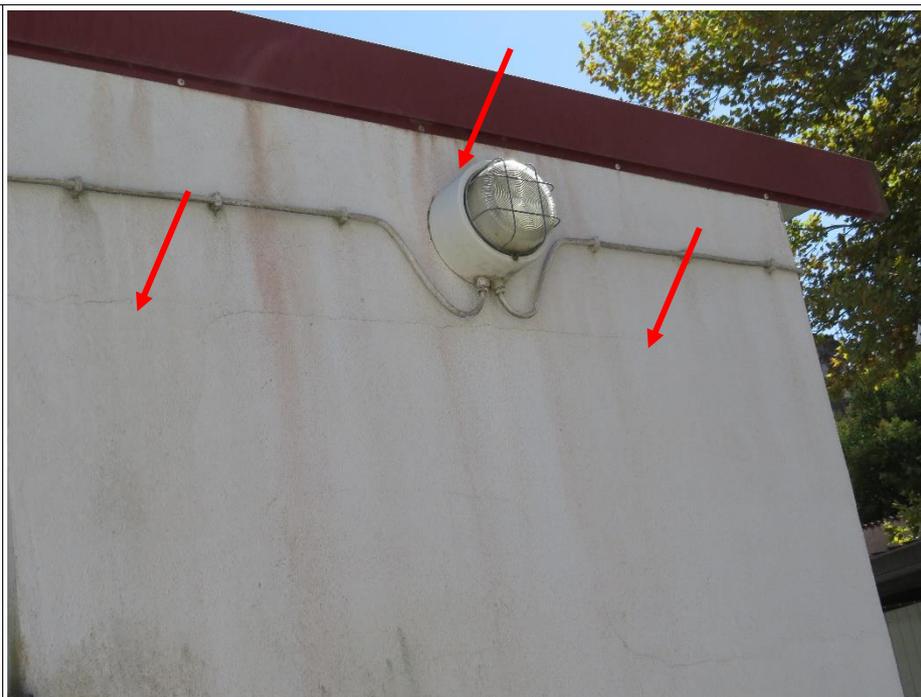
Foto Ref. IMG_8175

**FH e danos por
fungos e escorrências**

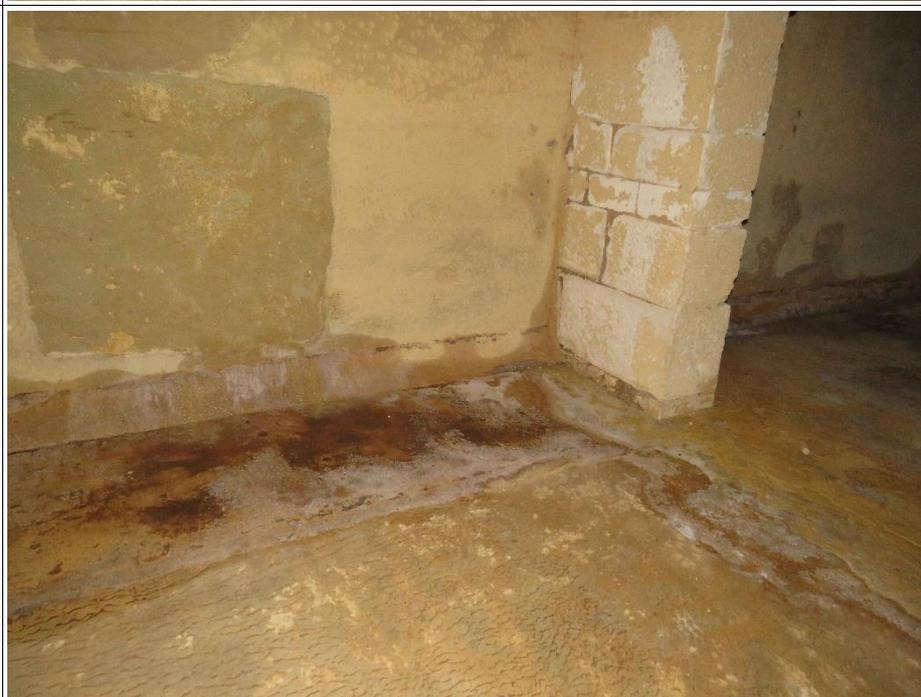
Foto Ref. IMG_8063

Danos por escorrências
calcárias na parede S e
piso
