RELATÓRIO DE INSPEÇÃO TÉCNICA

RIT 440/2024 – Interferência N° 54

Obra: RE 03.417 – Metropolitano de Lisboa - Linha Vermelha – Prolongamento S. Sebastião - Alcântara

Objeto da Vistoria: Inspeção Técnica Prévia ao aqueduto para zeragem

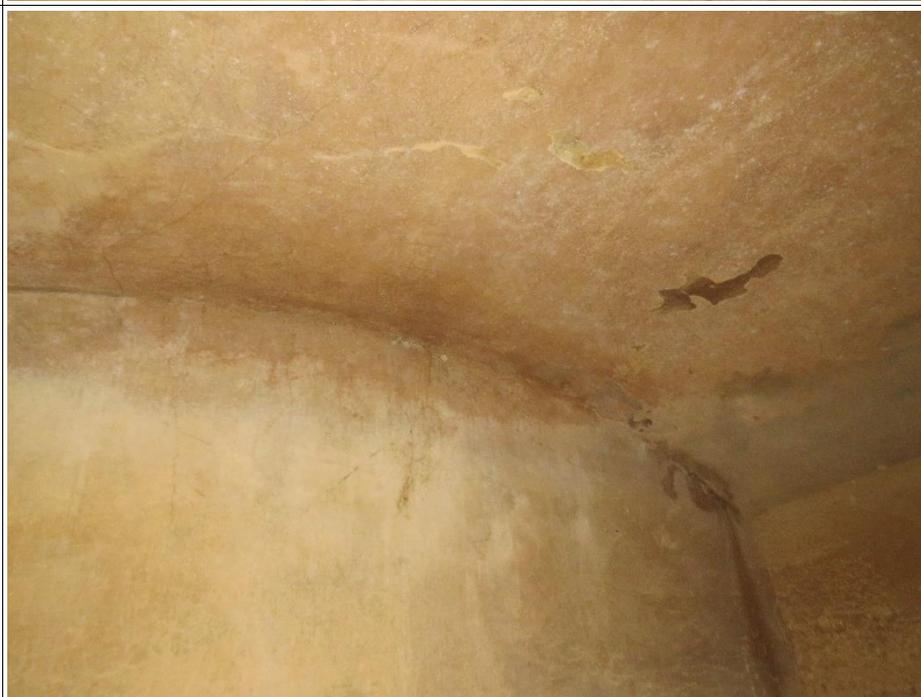
Foto Ref. IMG_8065

Danos na parede e teto
por infiltrações externas

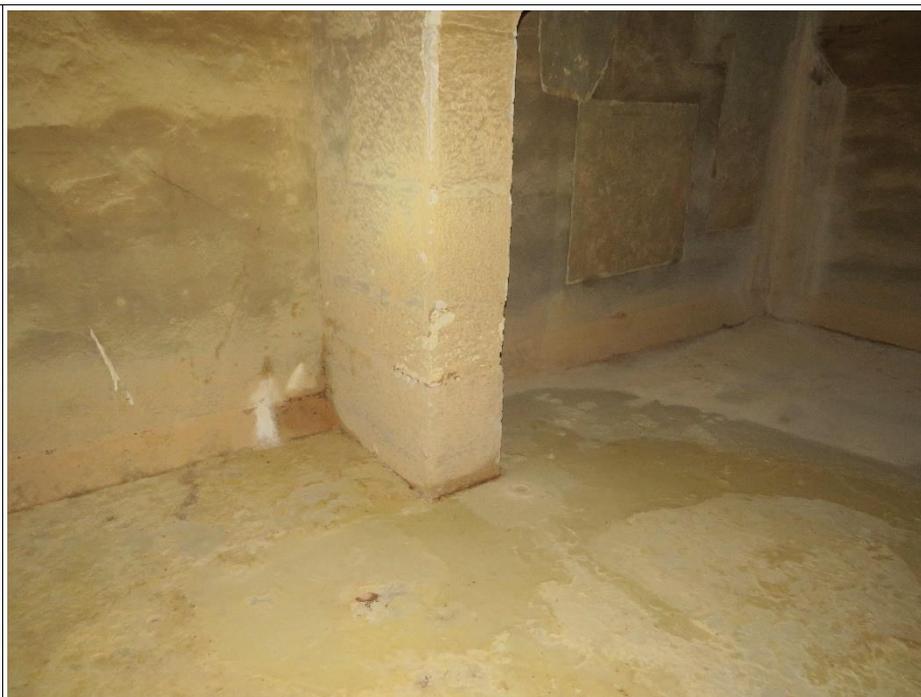
Foto Ref. IMG_8070

Danos na parede S e
piso por escorrências
calcárias

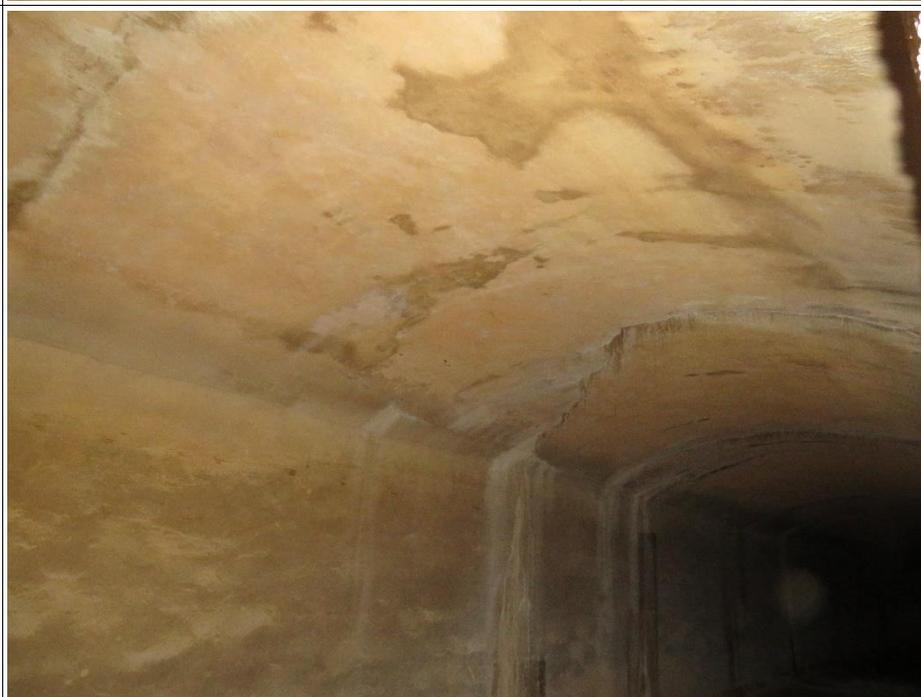
Foto Ref. IMG_8071

Danos na parede S e
teto por escorrências
calcárias por
infiltrações

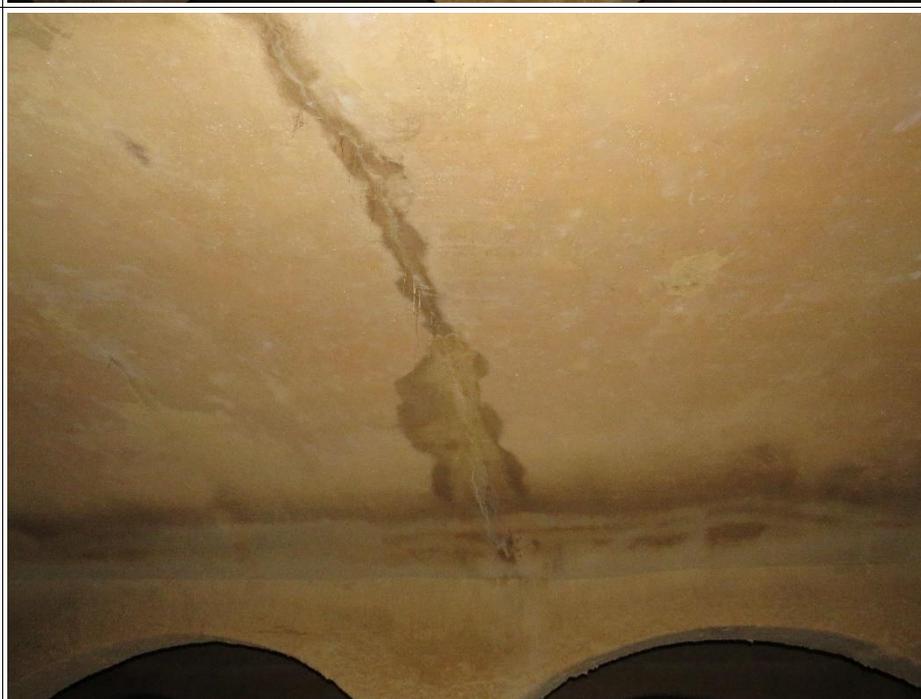
Foto Ref. IMG_8073

Danos no teto na zona
central

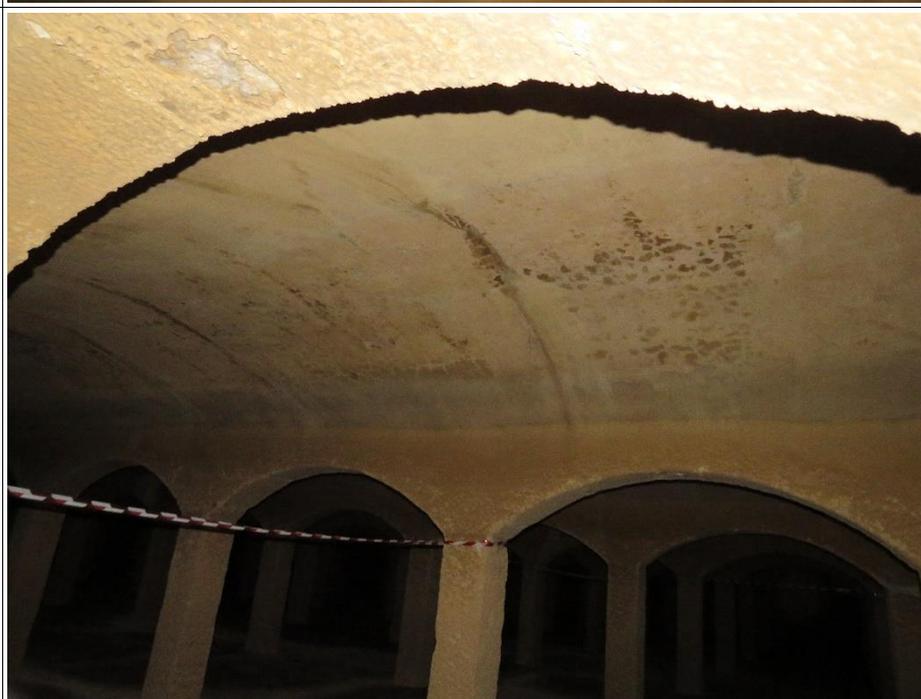
Foto Ref. IMG_8075

Danos no teto na zona
central

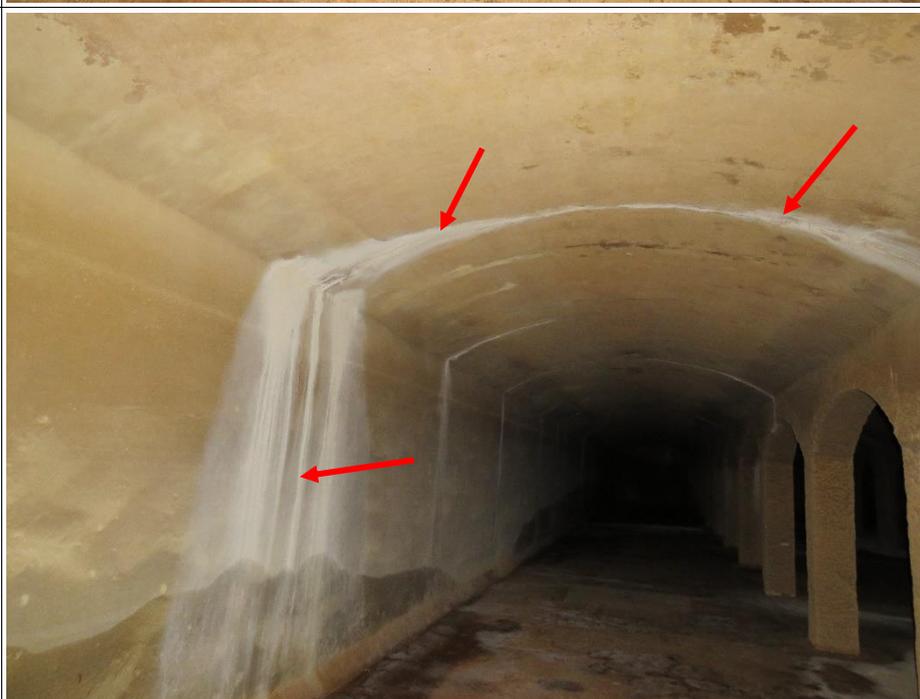
Foto Ref. IMG_8082

Danos no teto e parede
S por escorrências
devido a infiltrações
calcárias

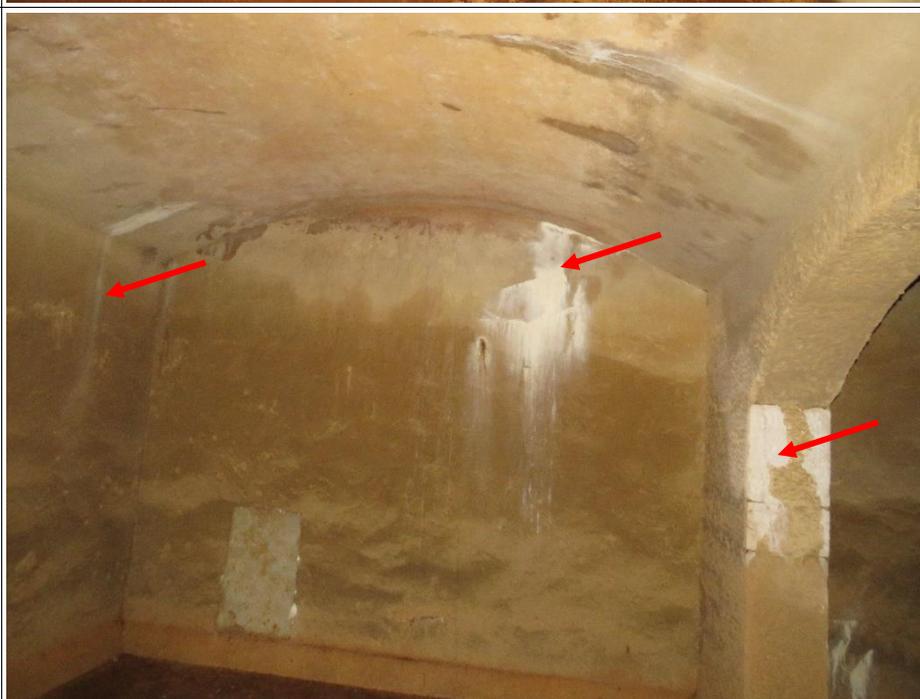
Foto Ref. IMG_8086

Danos na parede W por escorrências calcárias exteriores

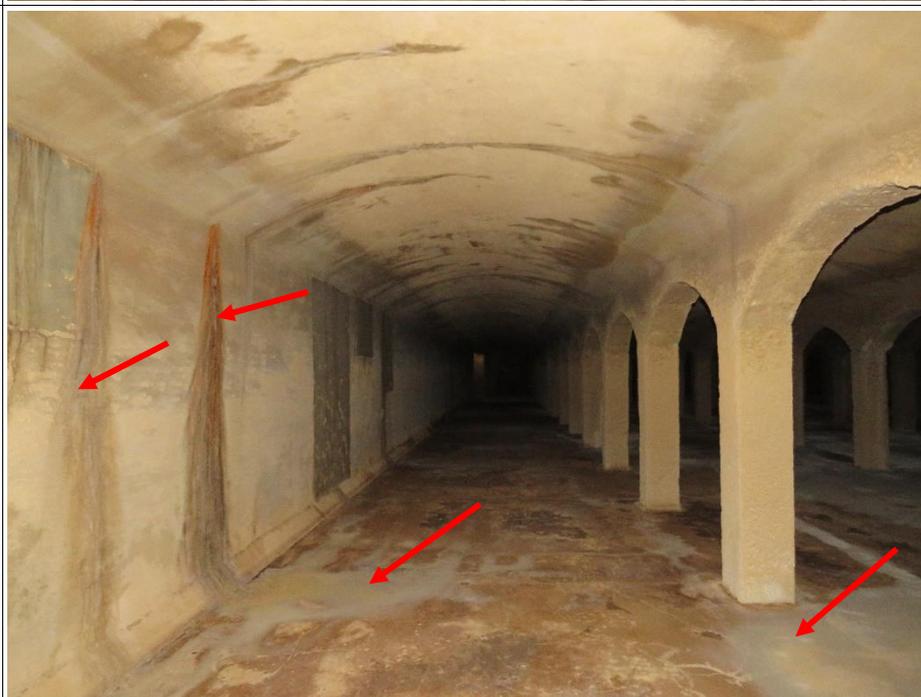
Foto Ref. IMG_8099

Danos no teto, parede N e piso pelo antigo uso, escorrências calcárias

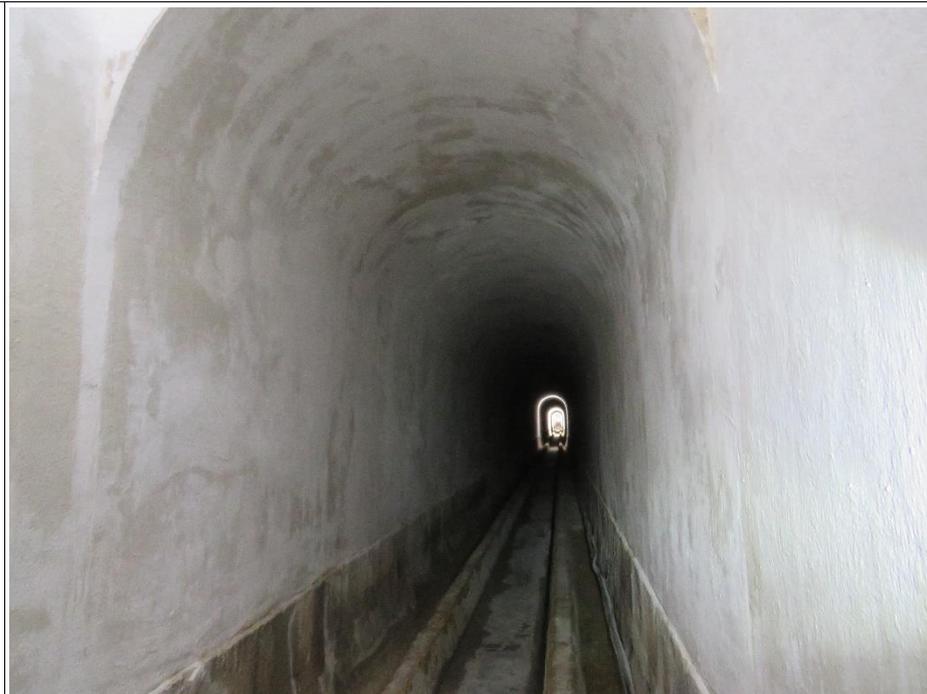
Foto Ref. IMG_8109

Danos na pintura das
paredes por infiltrações
e uso

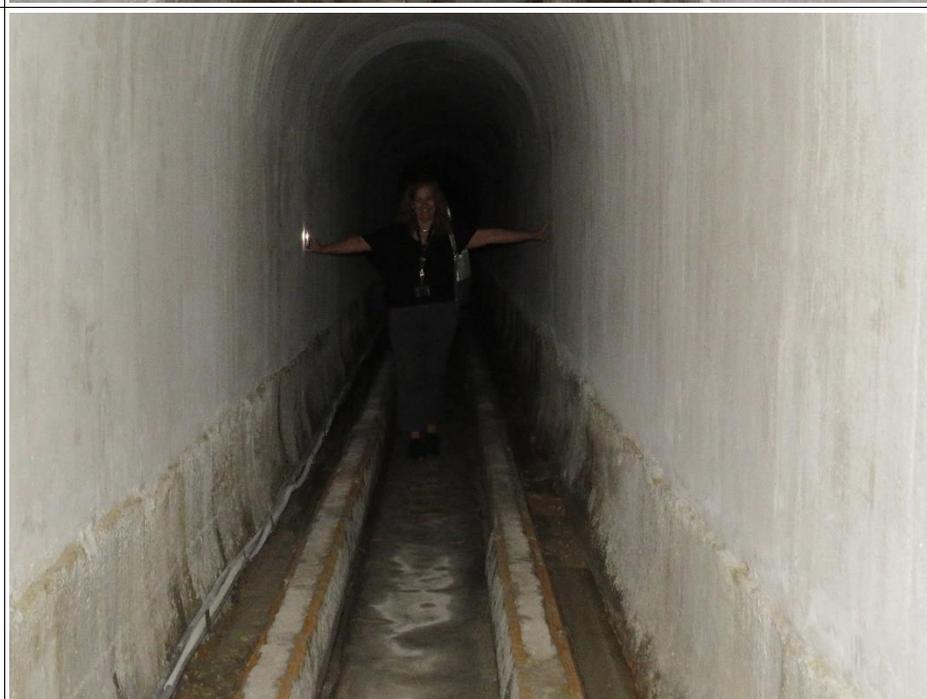
Foto Ref. IMG_8110

Danos na pintura das
paredes e soco por
infiltrações e uso

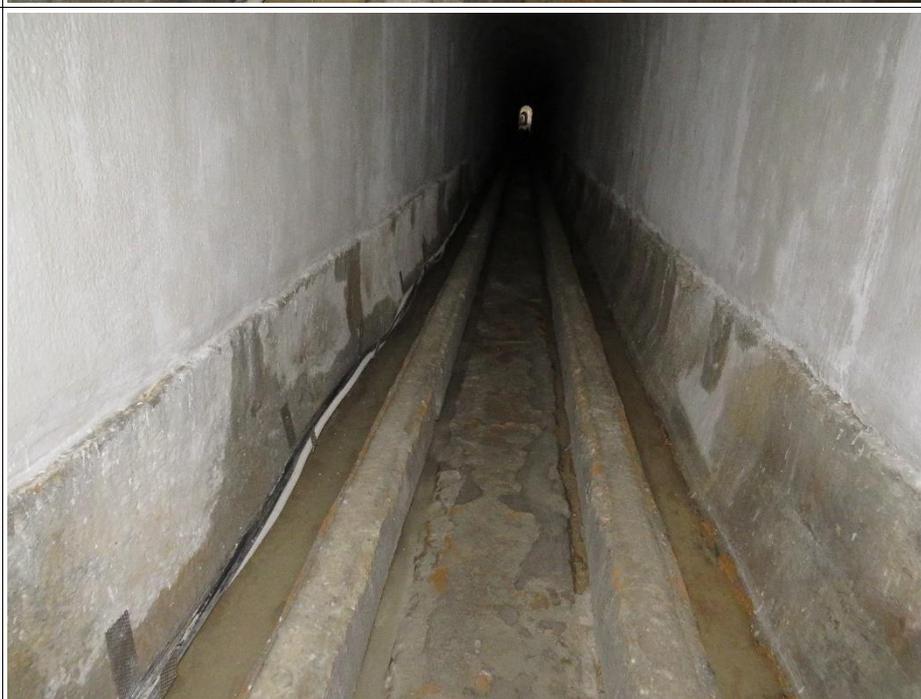
Foto Ref. IMG_8114

Danos na pintura das paredes e soco por infiltrações; danos no piso pelo uso

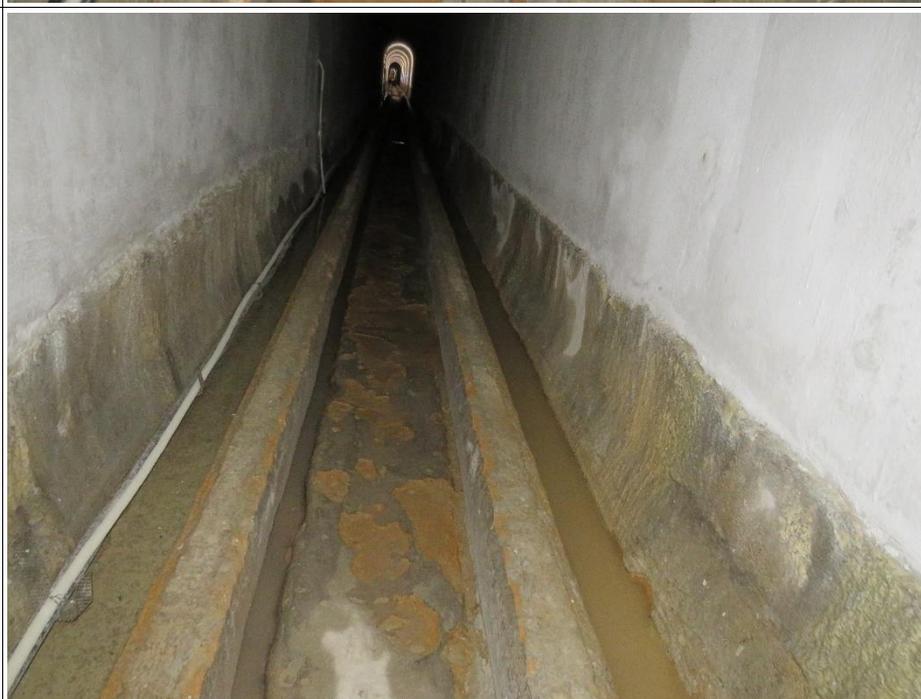
Foto Ref. IMG_8118

Danos na pintura das paredes e soco por infiltrações; danos no piso pelo uso

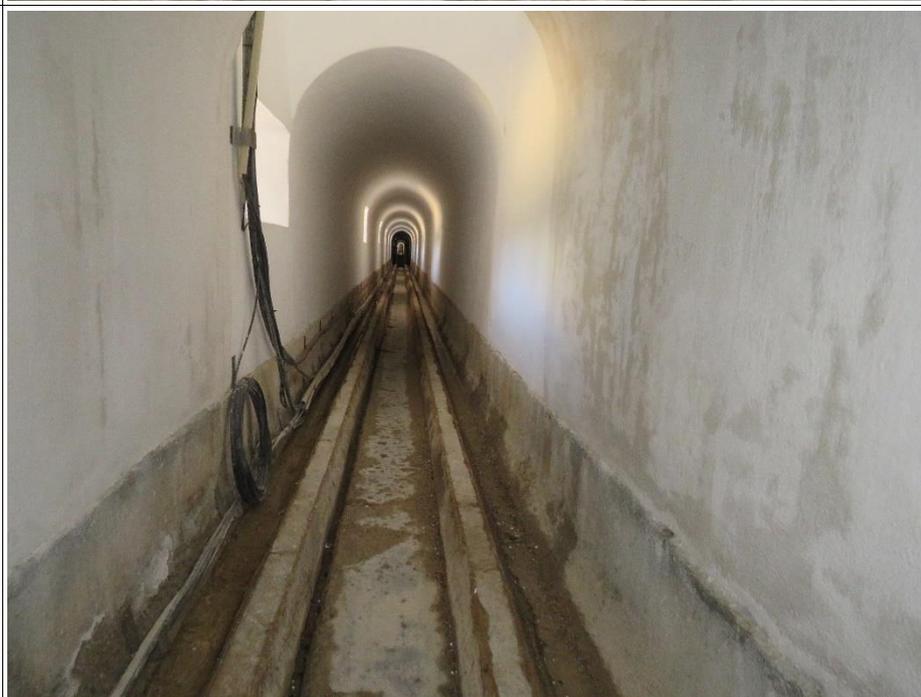
Foto Ref. IMG_8120

Danos nas paredes por
infiltrações exteriores
