LISTA (PREL.) DE PEÇAS DO PE A INTEGRAR O RECAPE

PROJETO DE EXECUÇÃO (PE)  
14/10/2024

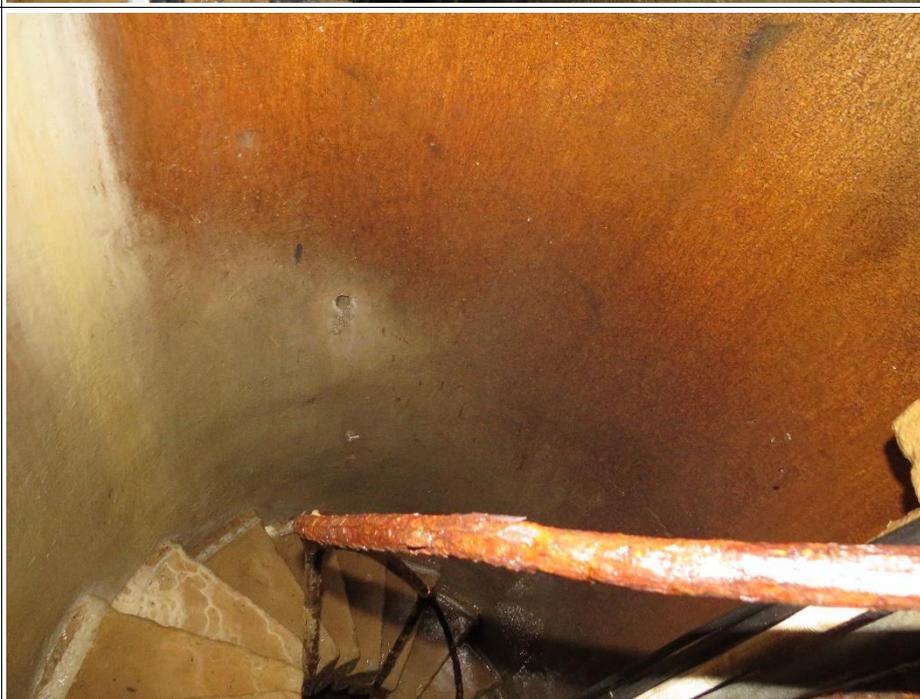
**Foto Ref. IMG\_0541**

Danos na parede  
circular por  
escorrências e  
oxidações

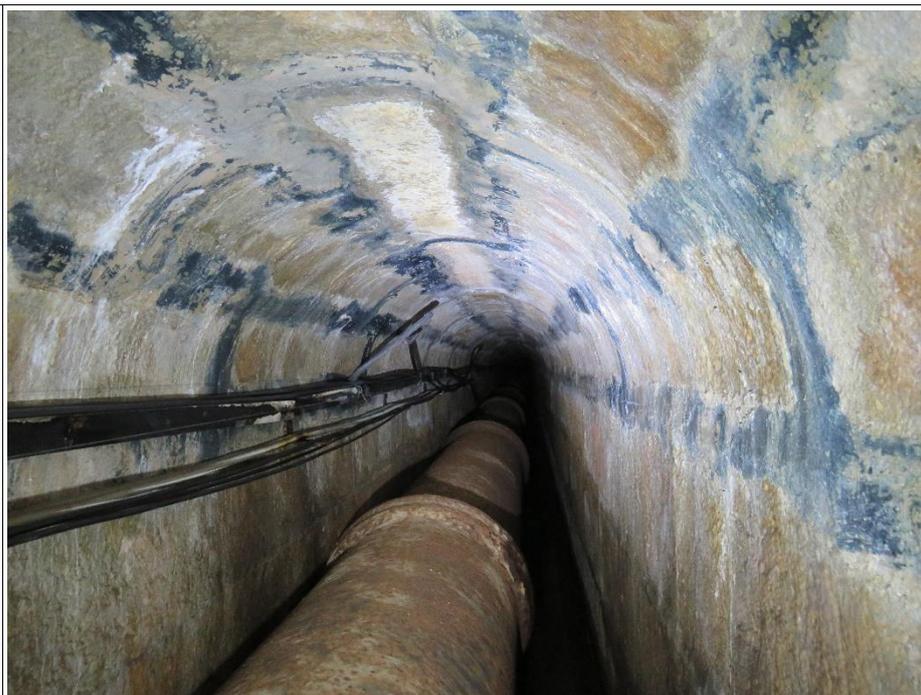
**Foto Ref. IMG\_0550**

Juntas do arco com  
nova argamassa e  
danos por infiltração  
externa

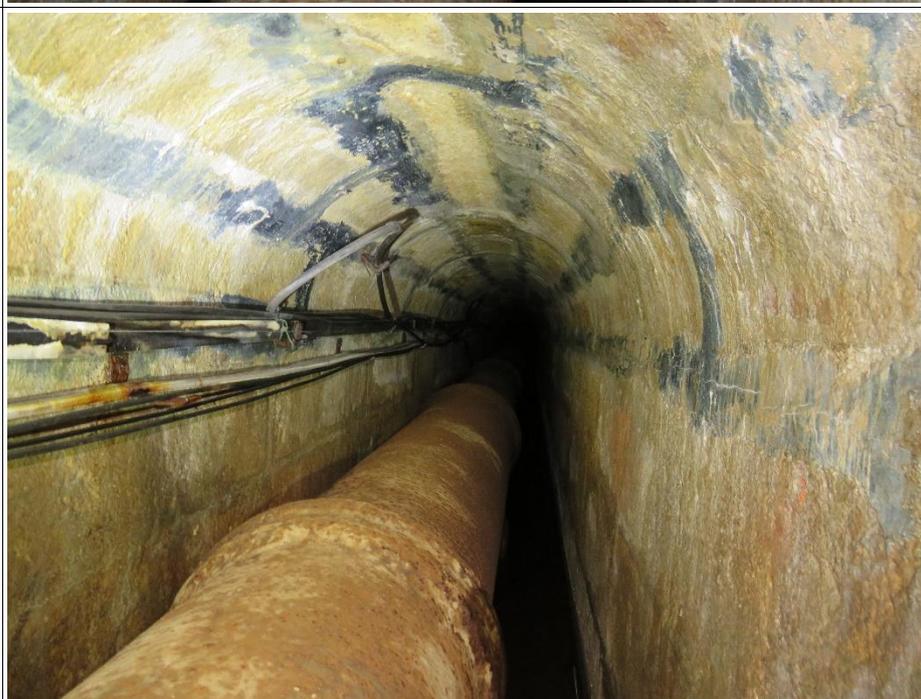
**Foto Ref. IMG\_0551**

Juntas do arco com  
nova argamassa e  
danos por infiltração  
externa

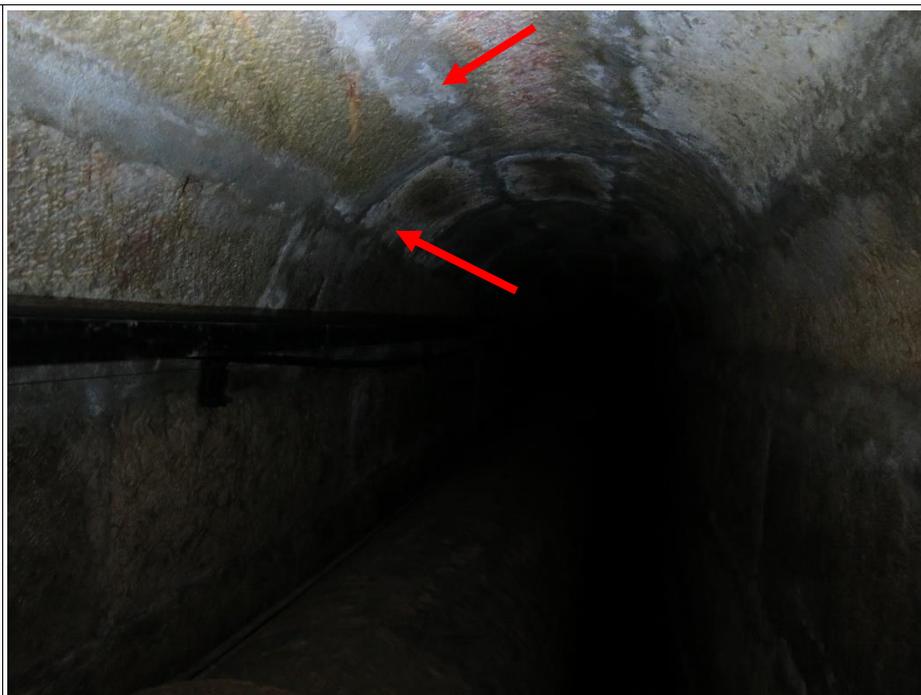
**Foto Ref. IMG\_0554**

Juntas do arco com  
nova argamassa e  
danos por infiltração  
externa

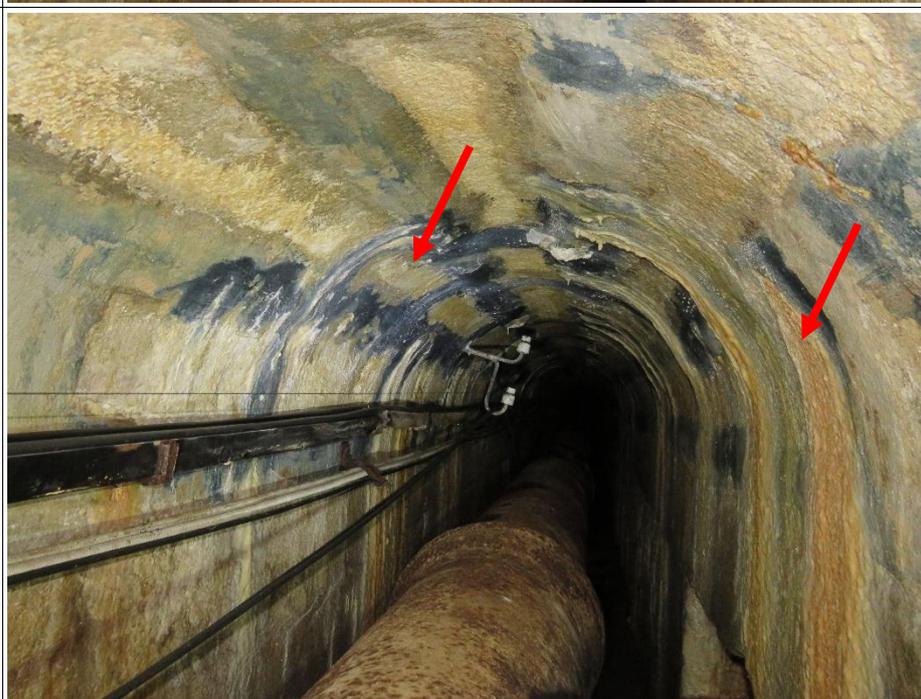
**Foto Ref. IMG\_0558**

Danos no arco por infiltrações e escorrências calcárias pelas juntas

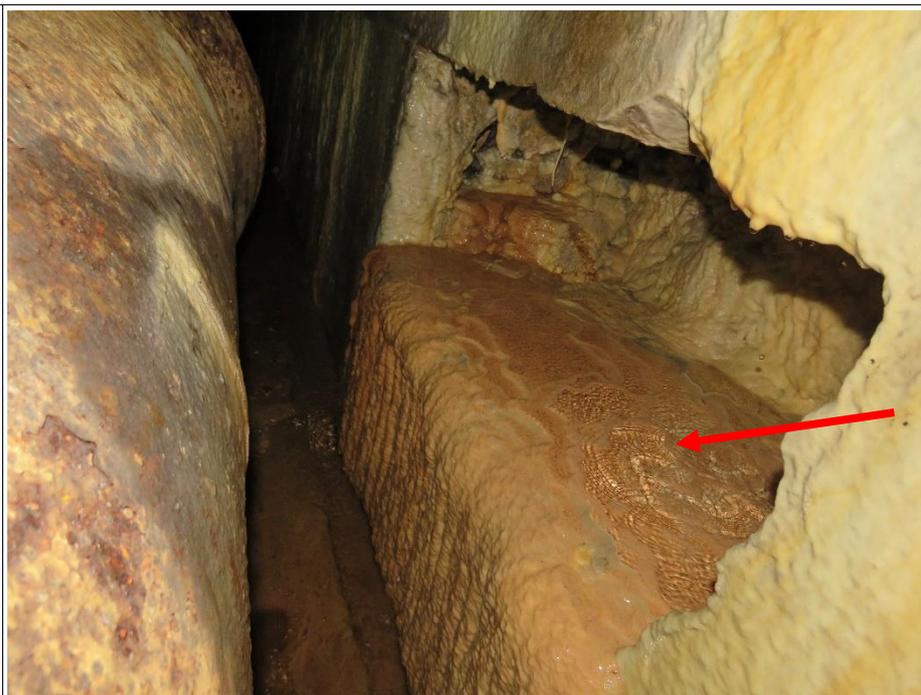
**Foto Ref. IMG\_0559**

Danos nas cantarias da  
parede N num nicho  
por infiltrações e  
escorrências calcárias

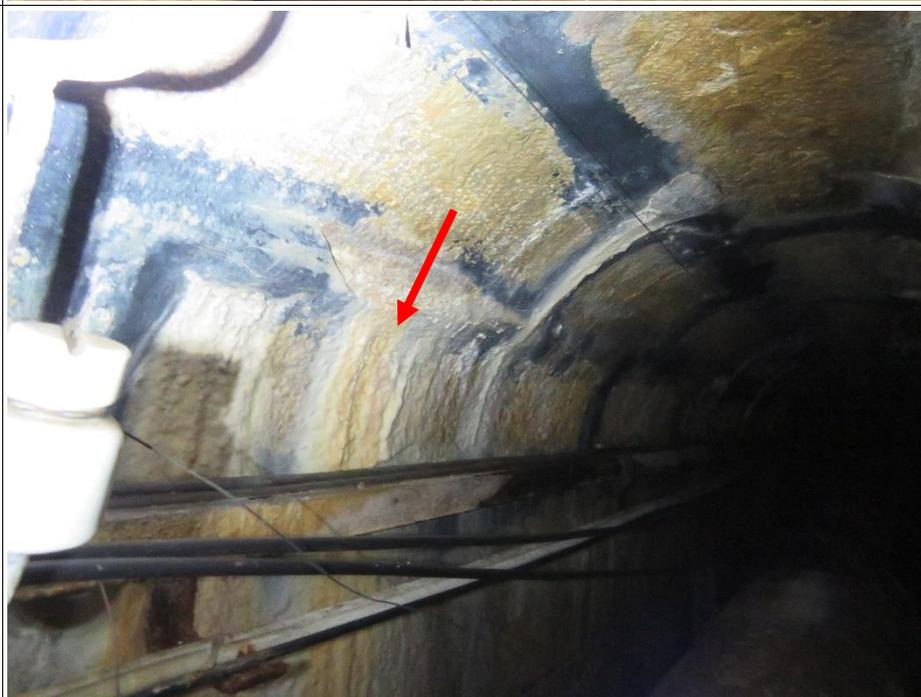
**Foto Ref. IMG\_0561**

Danos no arco por  
infiltrações e  
escorrências calcárias  
pelas juntas

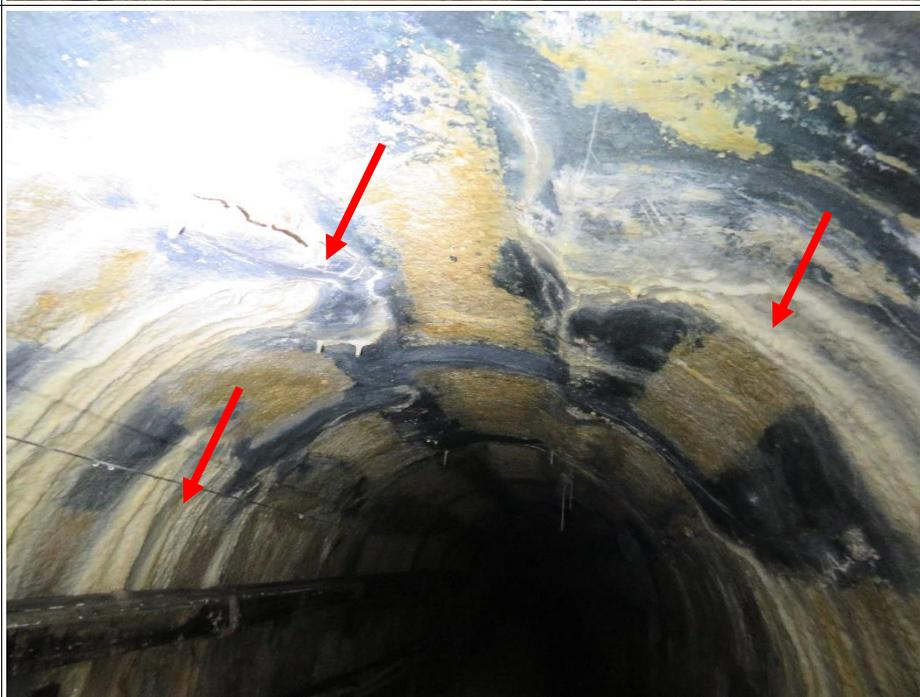
**Foto Ref. IMG\_0563**

Danos no arco por  
infiltrações e  
escorrências calcárias  
pelas juntas

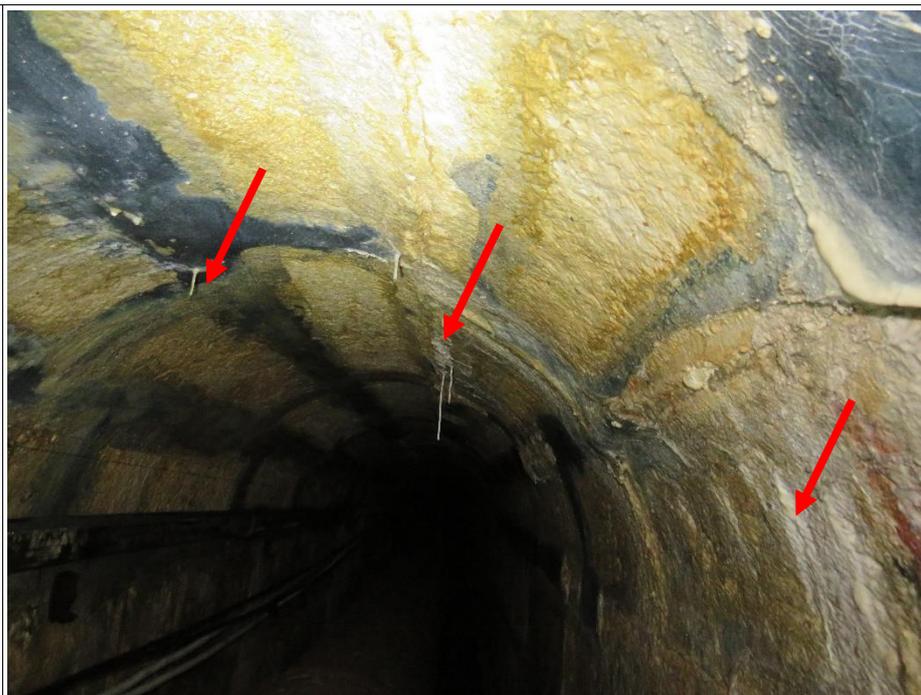
**Foto Ref. IMG\_0564**

Danos no arco por  
infiltrações e  
escorrências calcárias  
pelas juntas

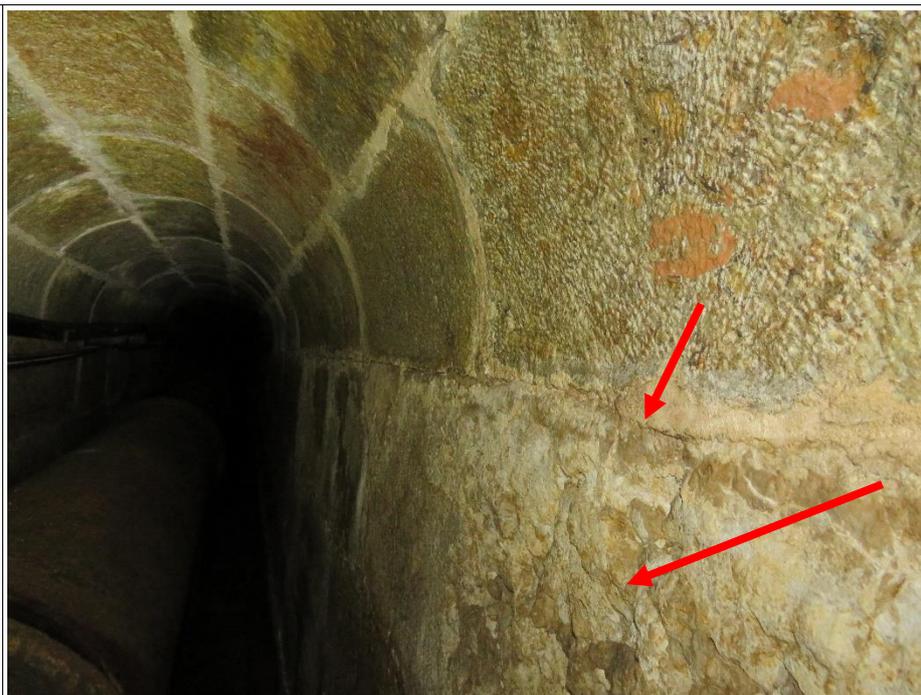
**Foto Ref. IMG\_0568**

Fenda FH na junta de  
transição entre parede  
e arco; bloco com  
degradação anormal

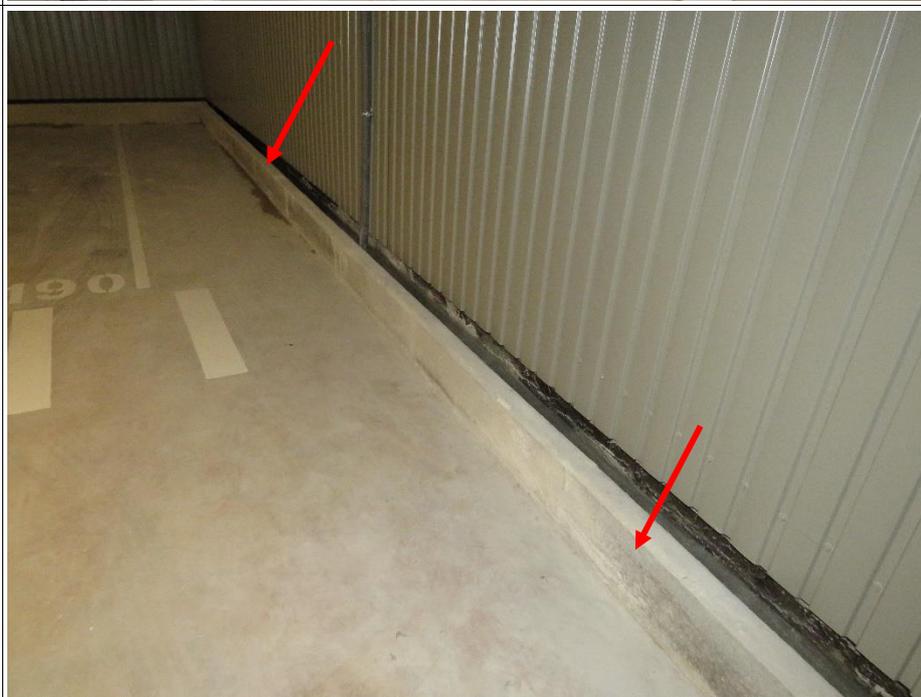
**Foto Ref. IMG\_9329**

Danos no murete da  
caleira E por  
infiltrações

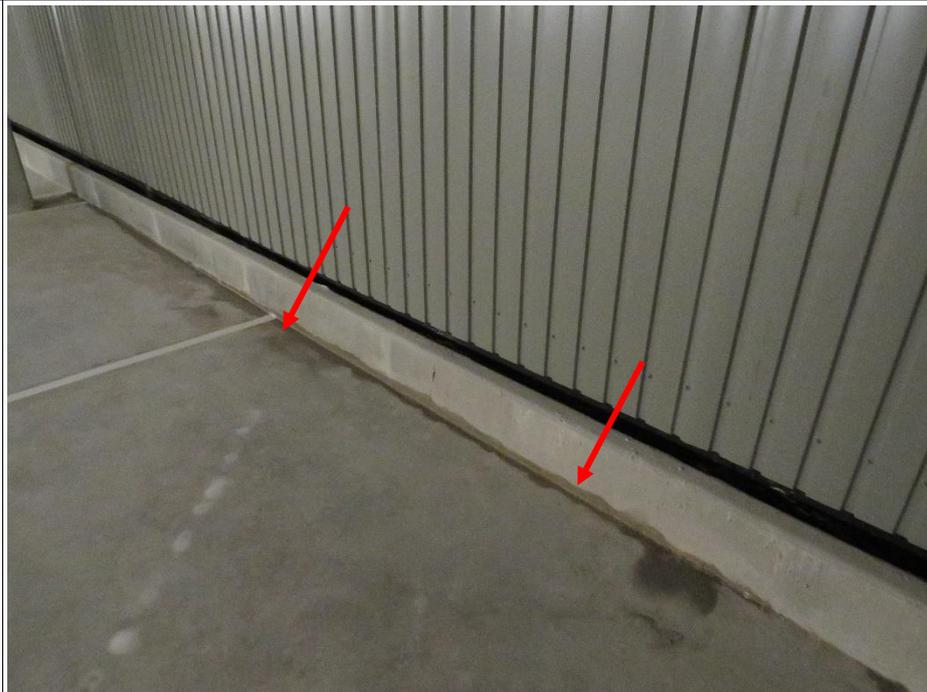
**Foto Ref. IMG\_9332**

Danos no murete da  
caleira E por  
infiltrações

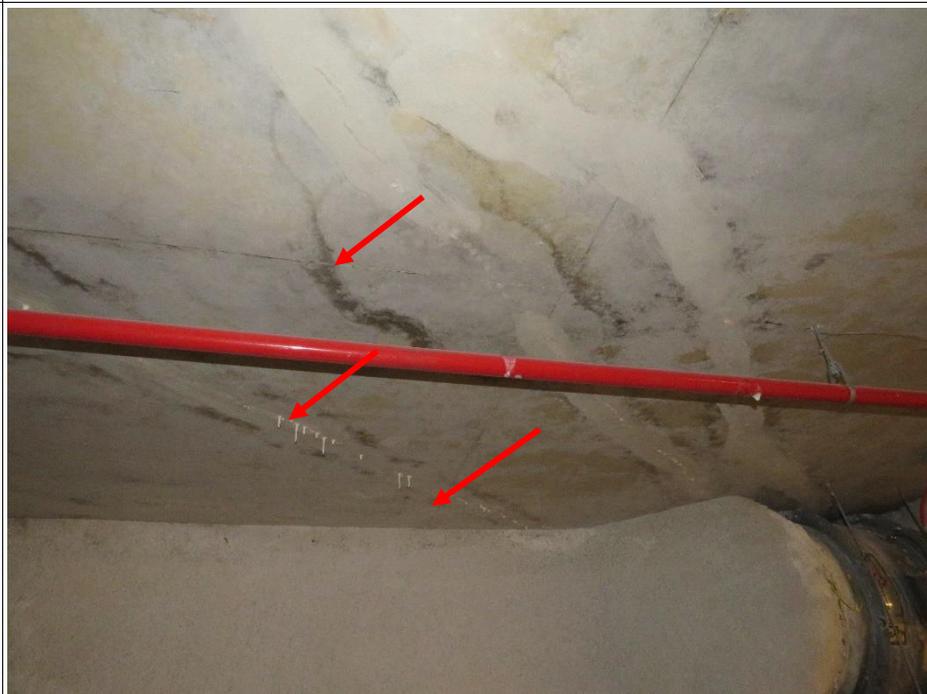
**Foto Ref. IMG\_9333**

Danos no teto por  
infiltrações por fenda  
de betonagem

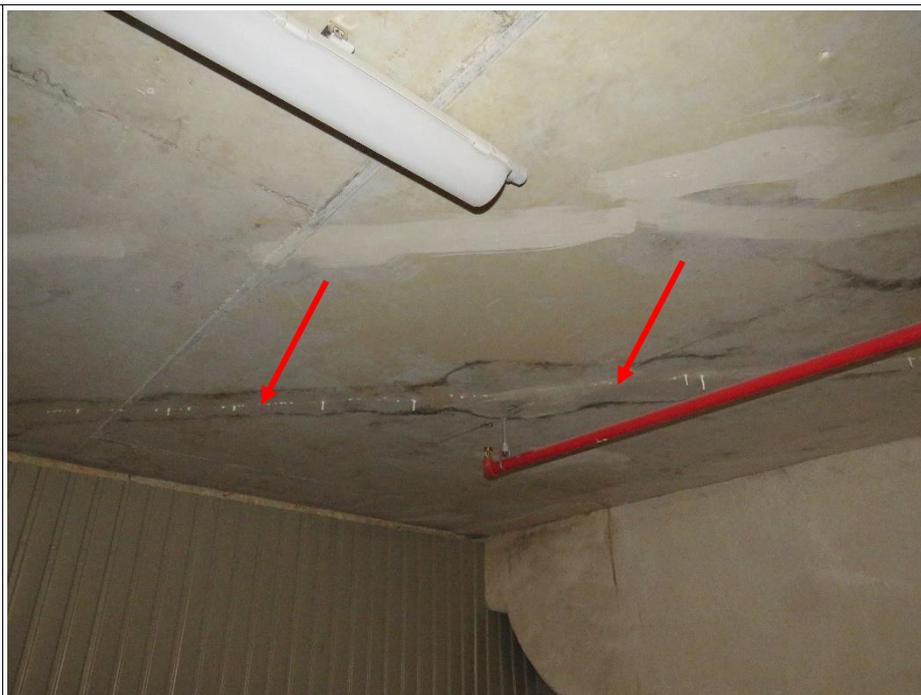
**Foto Ref. IMG\_9334**

Danos no teto por infiltrações por fenda de betonagem, com estalaguetes

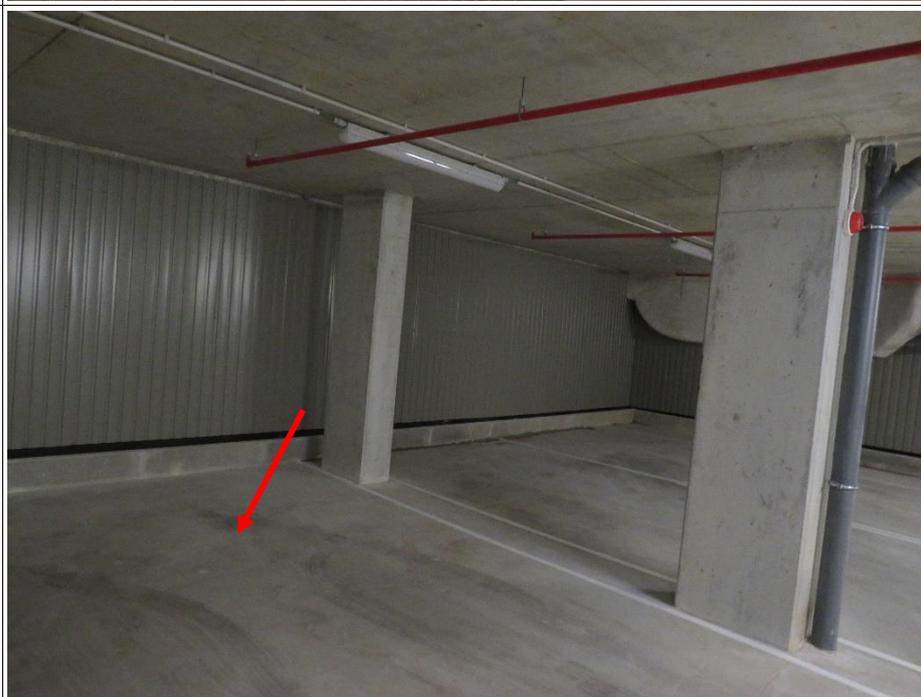
**Foto Ref. IMG\_9335**

Danos no piso por escorrências e uso

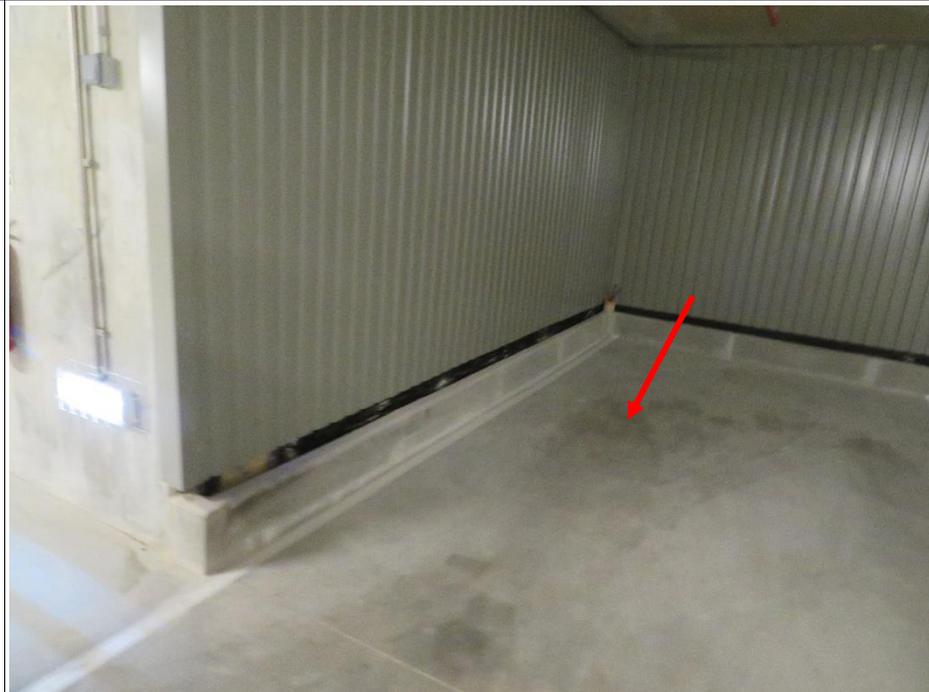
**Foto Ref. IMG\_9336**

Danos no piso por  
escorrências e uso

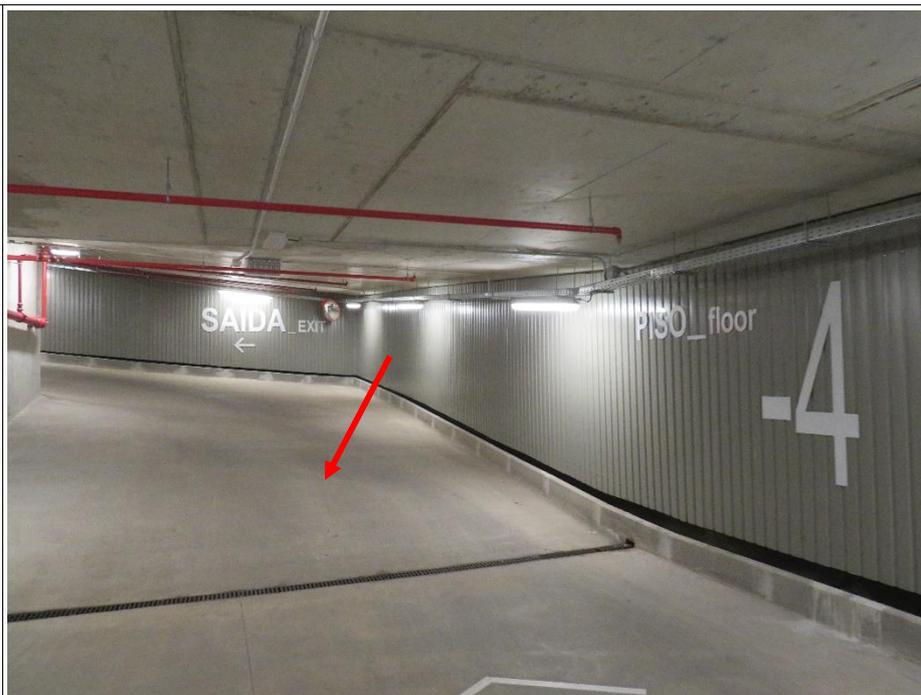
**Foto Ref. IMG\_9338**

Danos no piso da  
rampa Piso -4 e Piso -3  
pelo uso

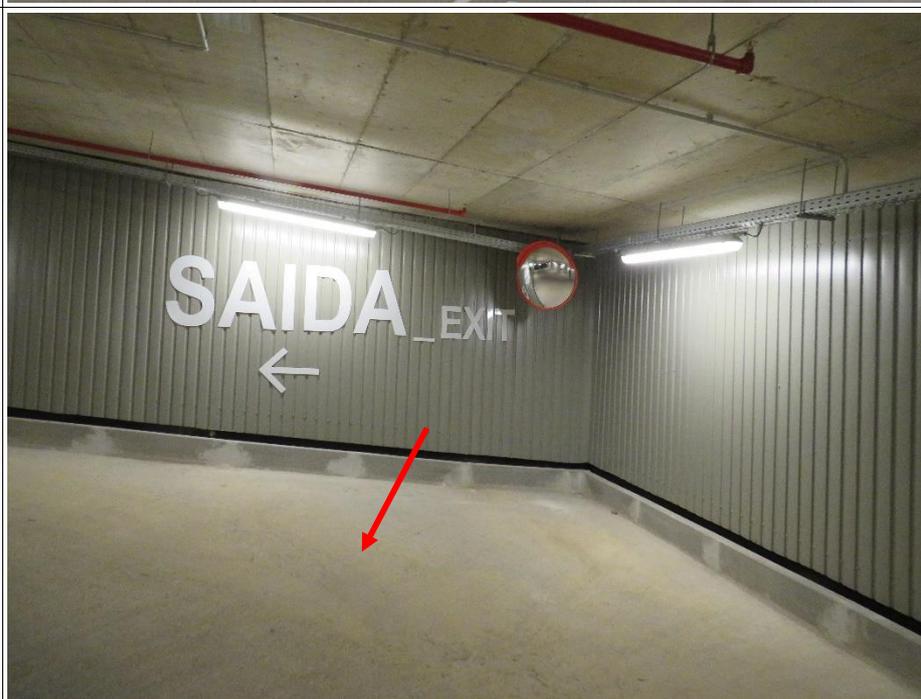
**Foto Ref. IMG\_9339**

Danos no piso da  
rampa pelo uso e  
escorrências

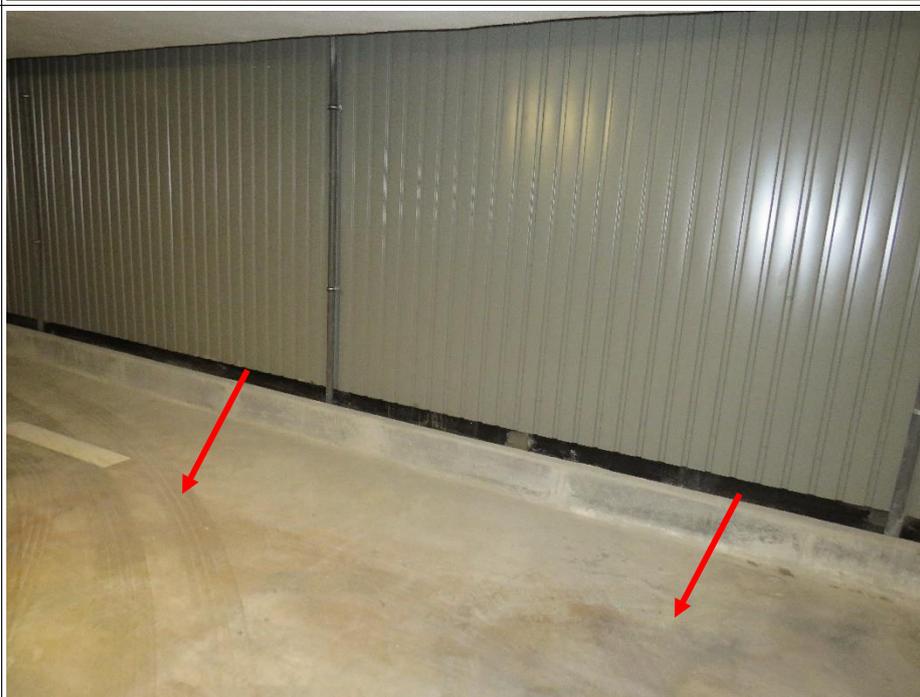
**Foto Ref. IMG\_9341**

Danos no piso pelo uso e uso

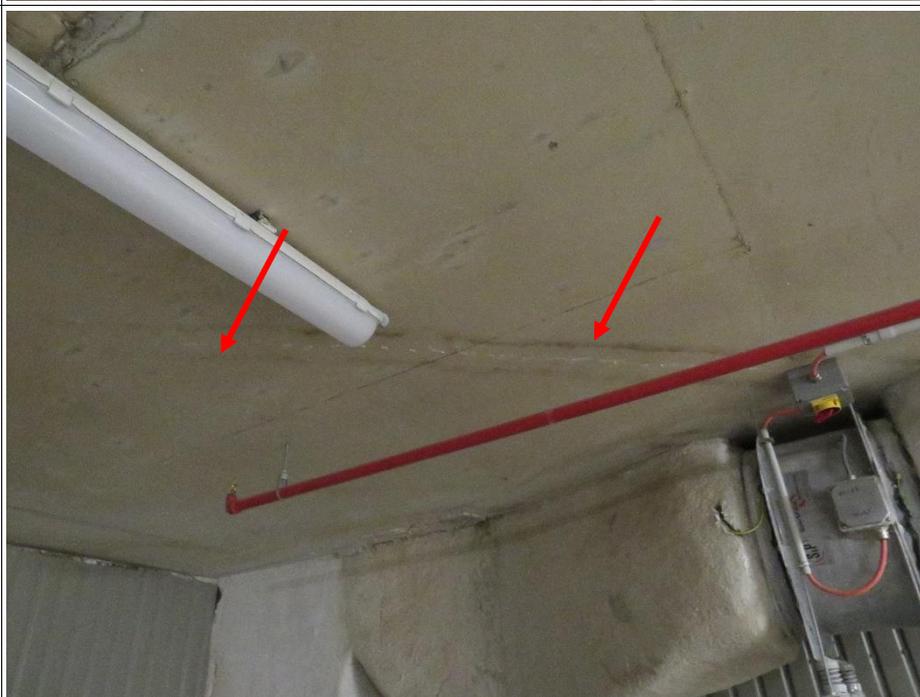
**Foto Ref. IMG\_9343**

Danos no teto por infiltrações por fenda oblíqua

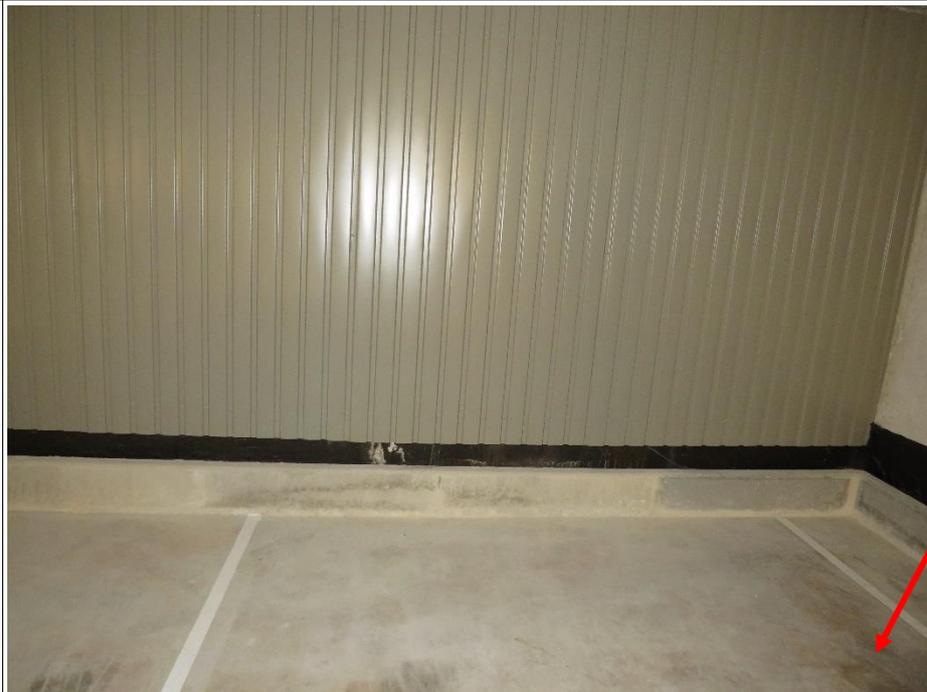
**Foto Ref. IMG\_9344**

Danos no piso pelo uso

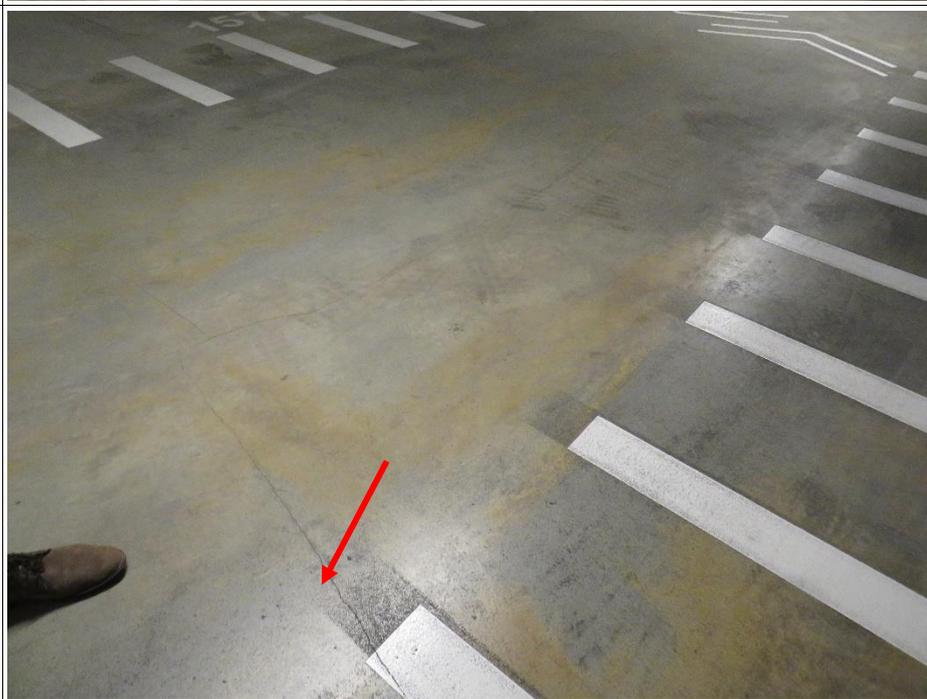
**Foto Ref. IMG\_9345**

Fenda de retração e danos no piso em betonilha afagada

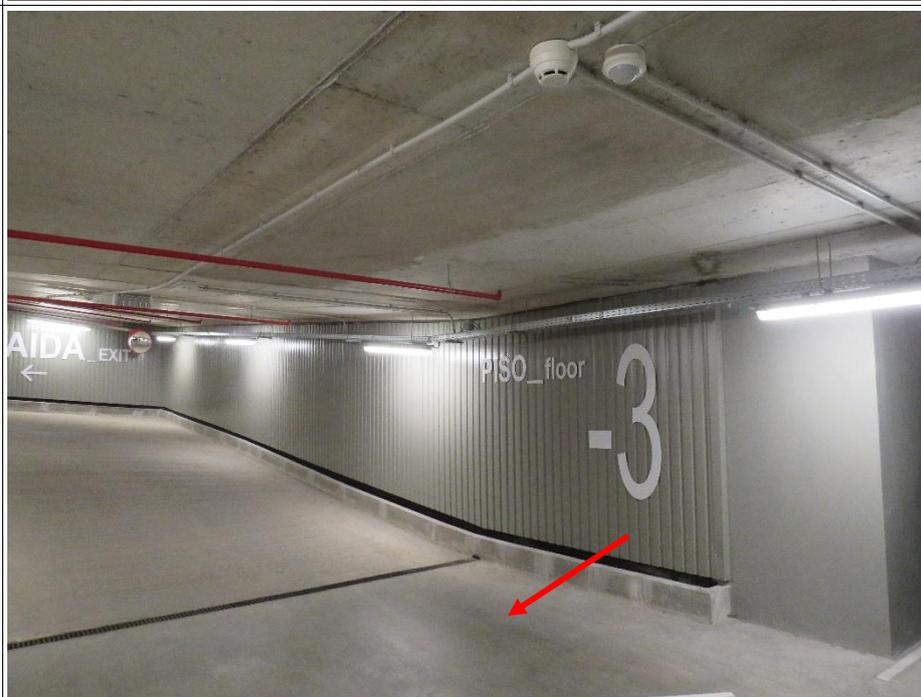
**Foto Ref. IMG\_9347**

Danos no piso pelo uso

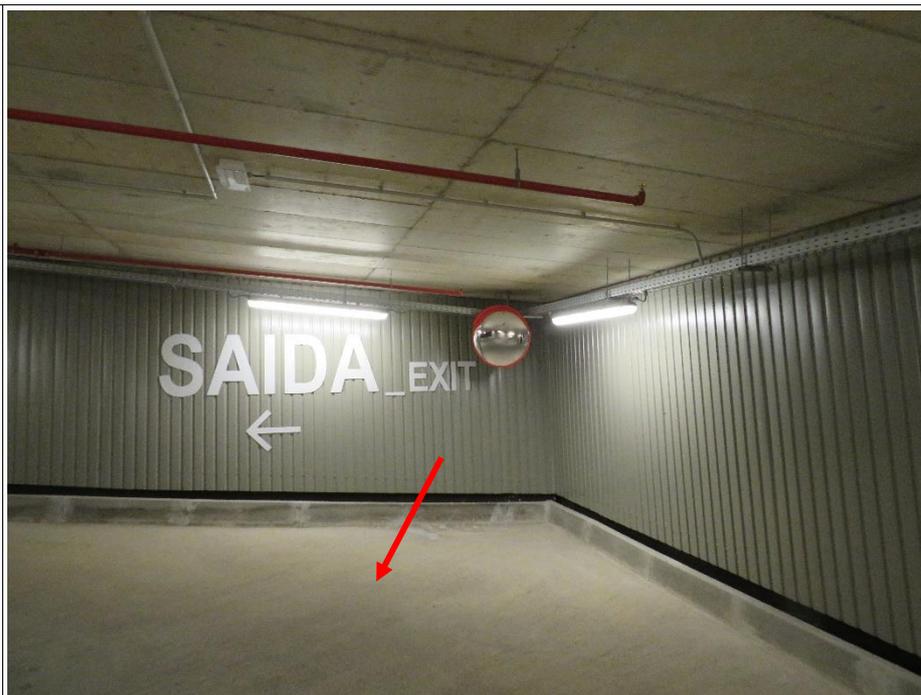
Foto Ref. IMG\_9348

Danos no piso pelo uso

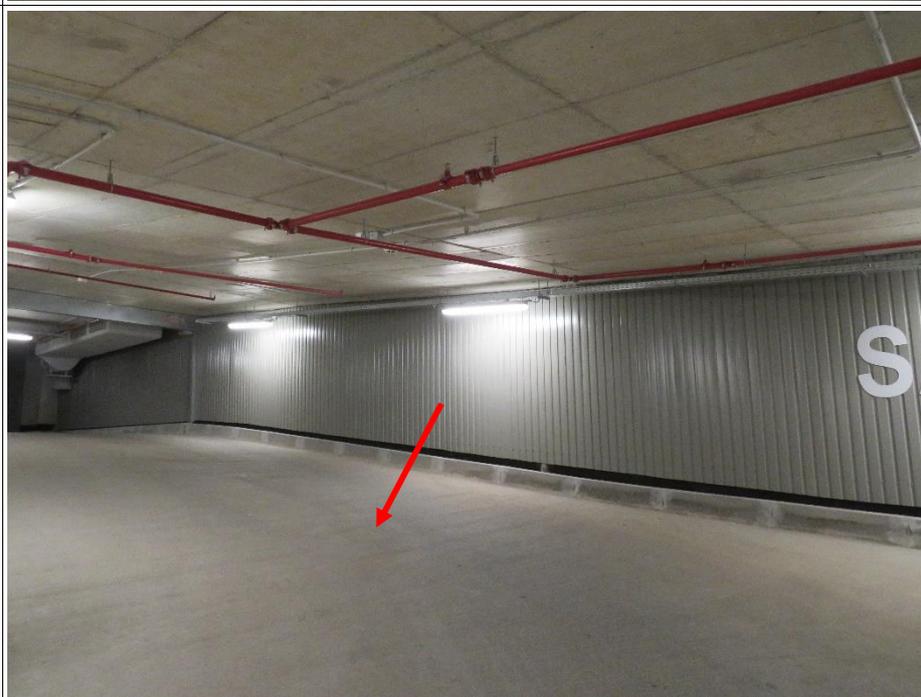
Foto Ref. IMG\_9349

Danos no piso pelo uso

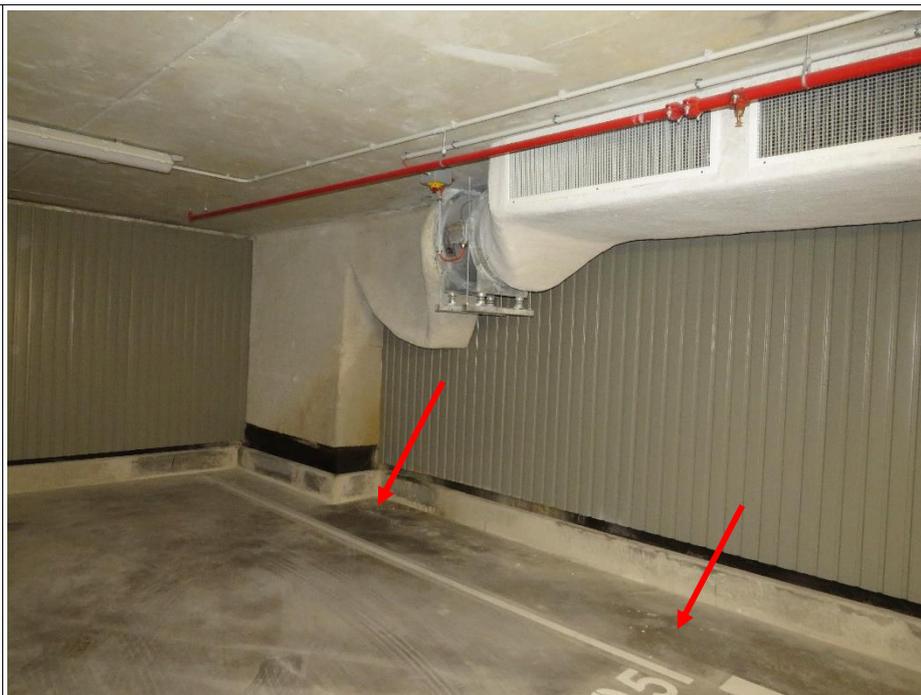
**Foto Ref. IMG\_9350**

Danos no piso por infiltrações da caleira adjacente

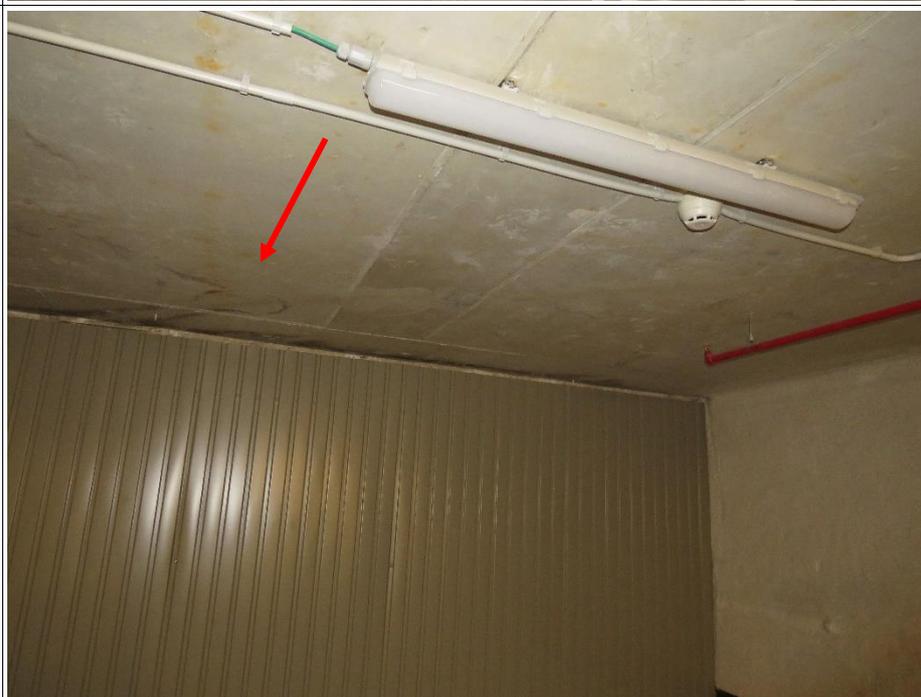
**Foto Ref. IMG\_9351**

Danos no teto em betão à vista

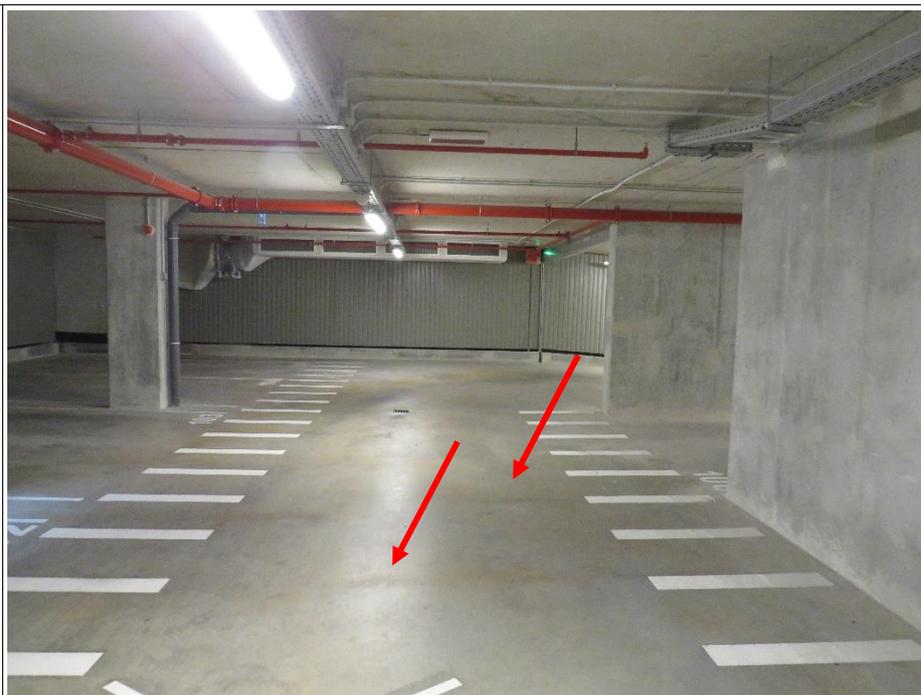
**Foto Ref. IMG\_9352**

Fendas de retração e danos no piso pelo uso

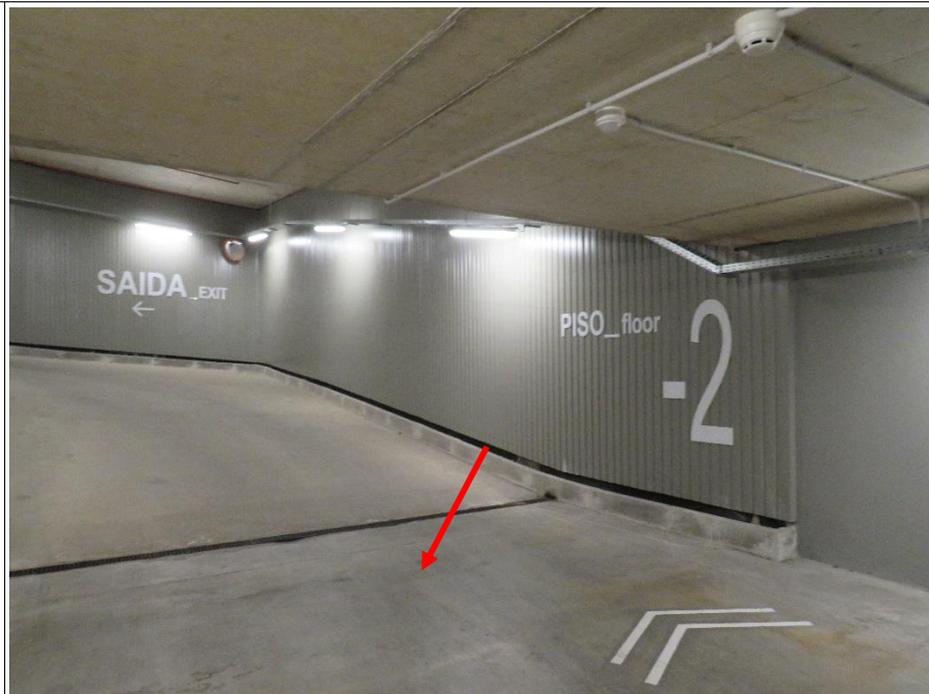
Foto Ref. IMG\_9354

Danos no piso pelo uso

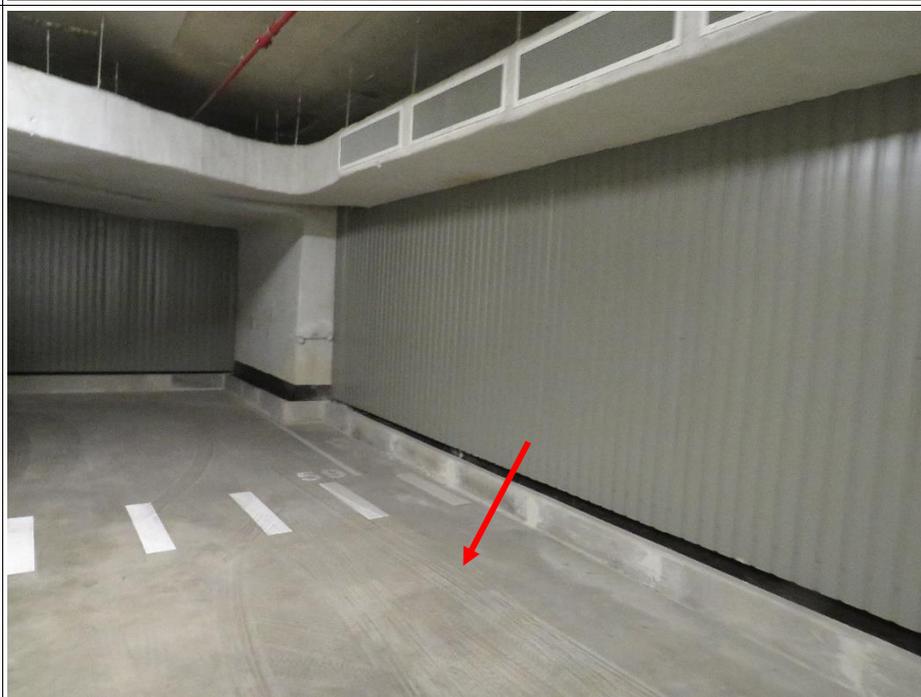
**Foto Ref. IMG\_9357**

Danos no piso pelo uso

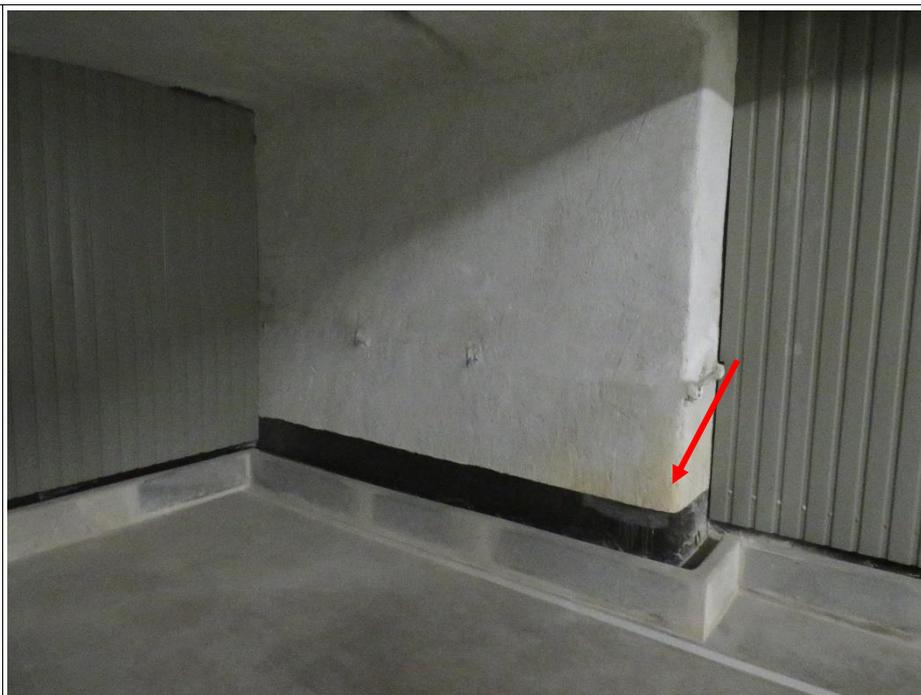
**Foto Ref. IMG\_9358**

Danos na parede por capilaridades

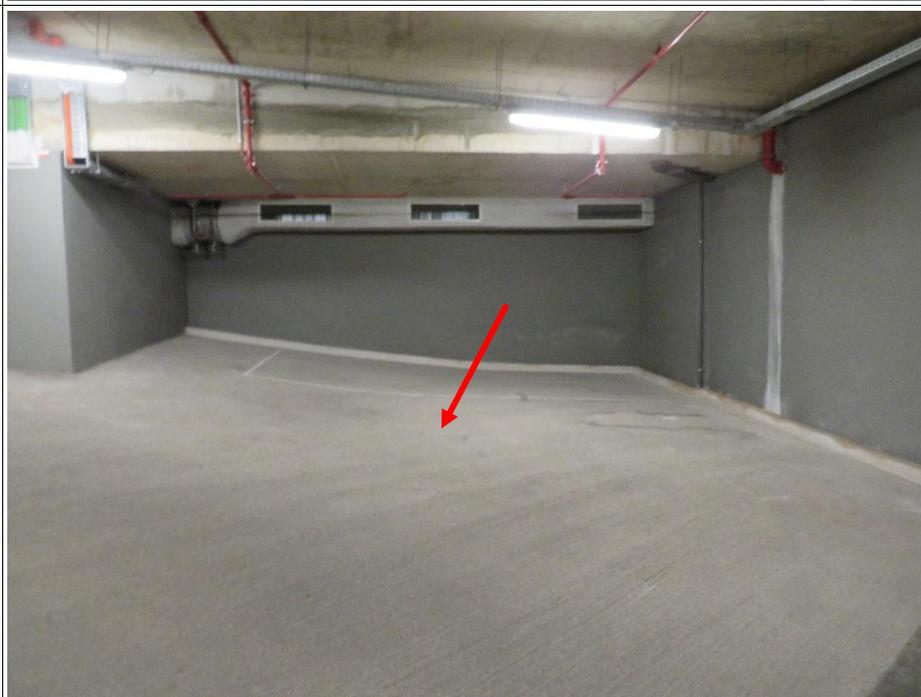
**Foto Ref. IMG\_9359**

Danos no piso da rampa pelo uso

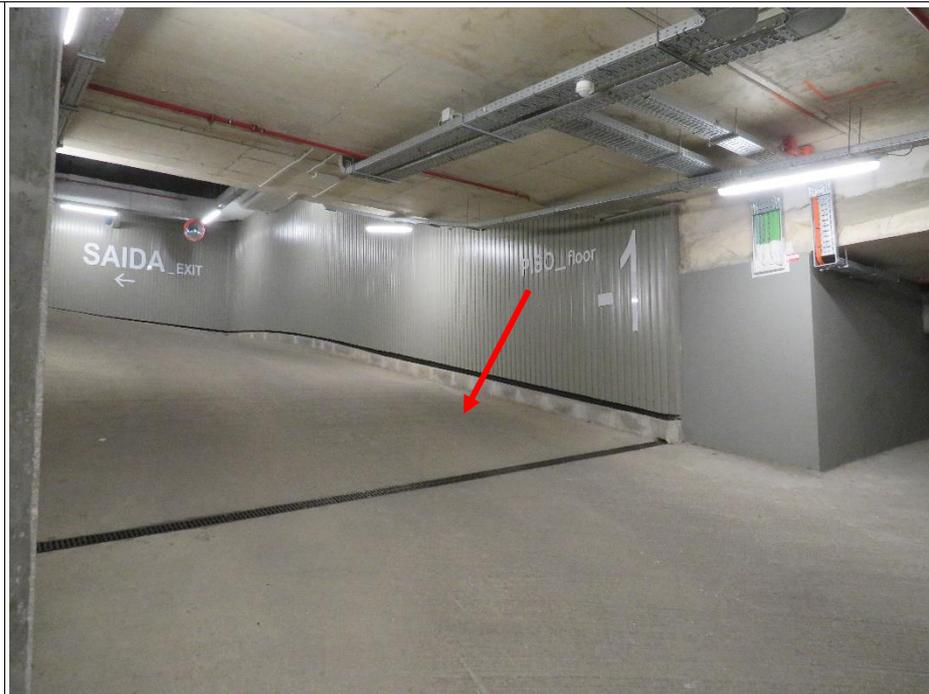
**Foto Ref. IMG\_9360**

Danos no piso da  
rampa pelo uso

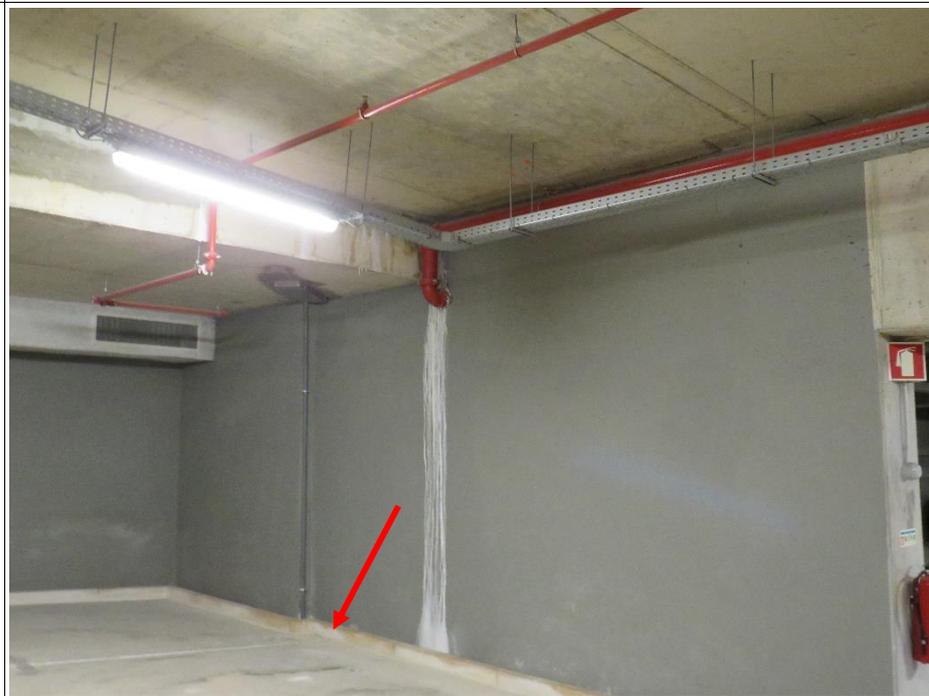
**Foto Ref. IMG\_9361**

Danos no murete da  
caleira por infiltrações

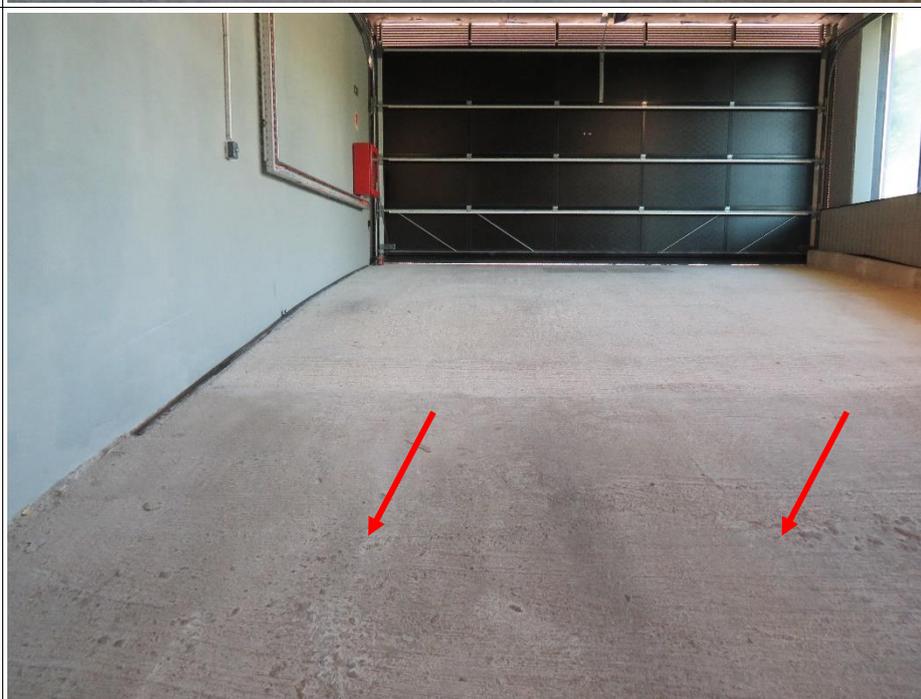
**Foto Ref. IMG\_9365**

Danos no piso da  
rampa pelo uso
