LISTA (PREL.) DE PEÇAS DO PE A INTEGRAR O RECAPE

PROJETO DE EXECUÇÃO (PE)  
14/10/2024

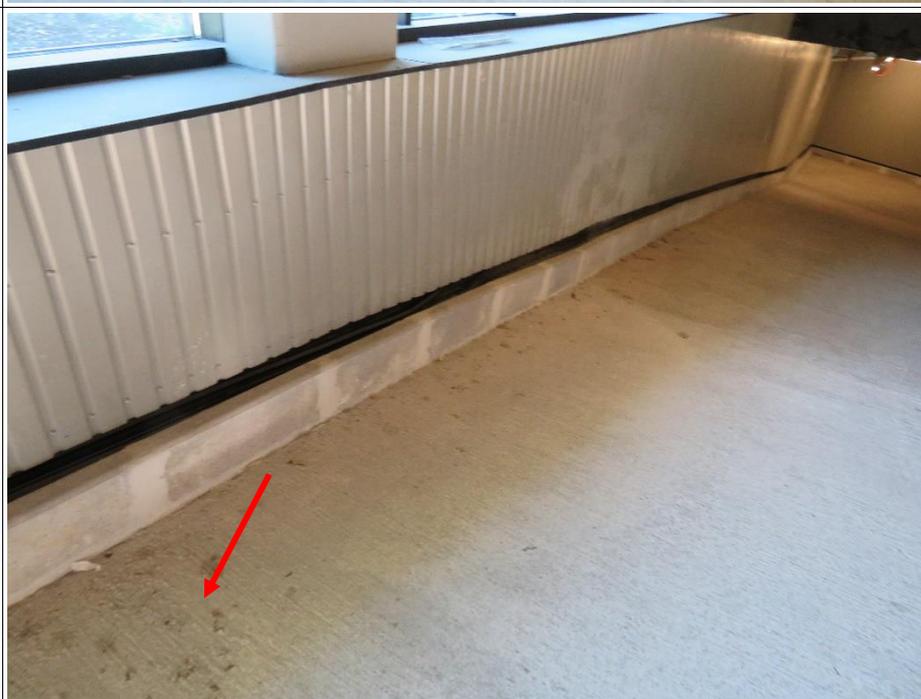
**Foto Ref. IMG\_9367**

Danos na rampa da garagem pelo uso junto fachada E

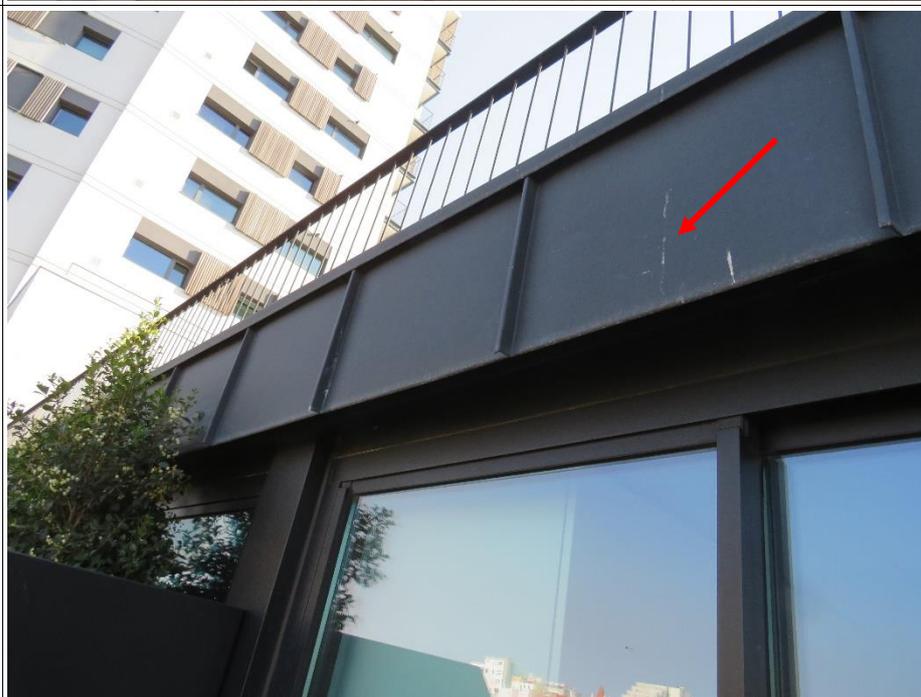
**Foto Ref. IMG\_9377**

Danos por escorrências na fachada sobre janela E

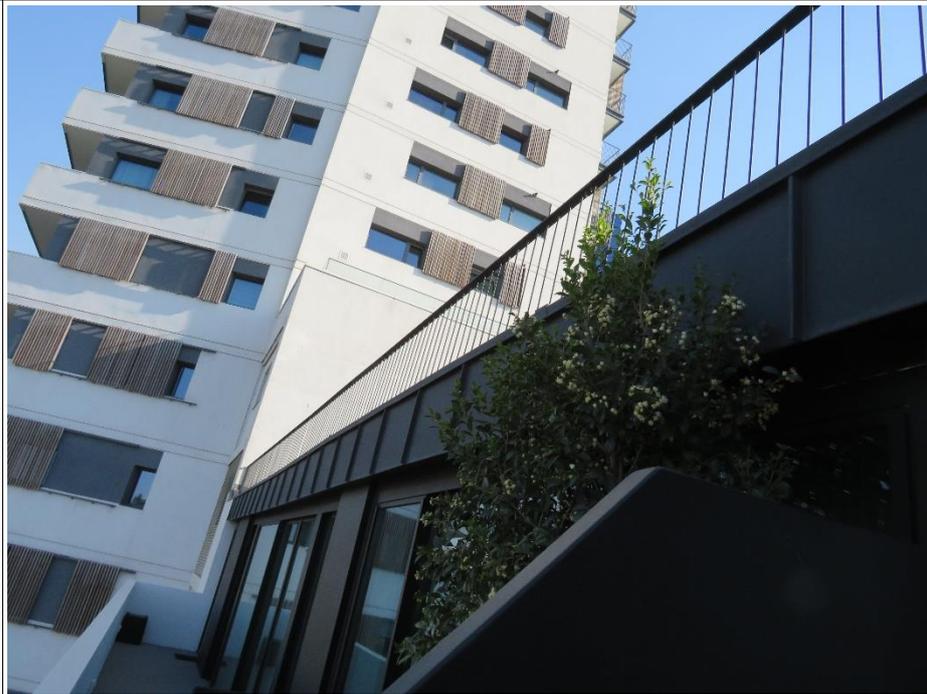
**Foto Ref. IMG\_9389**

Danos na fachada E  
por escorrências

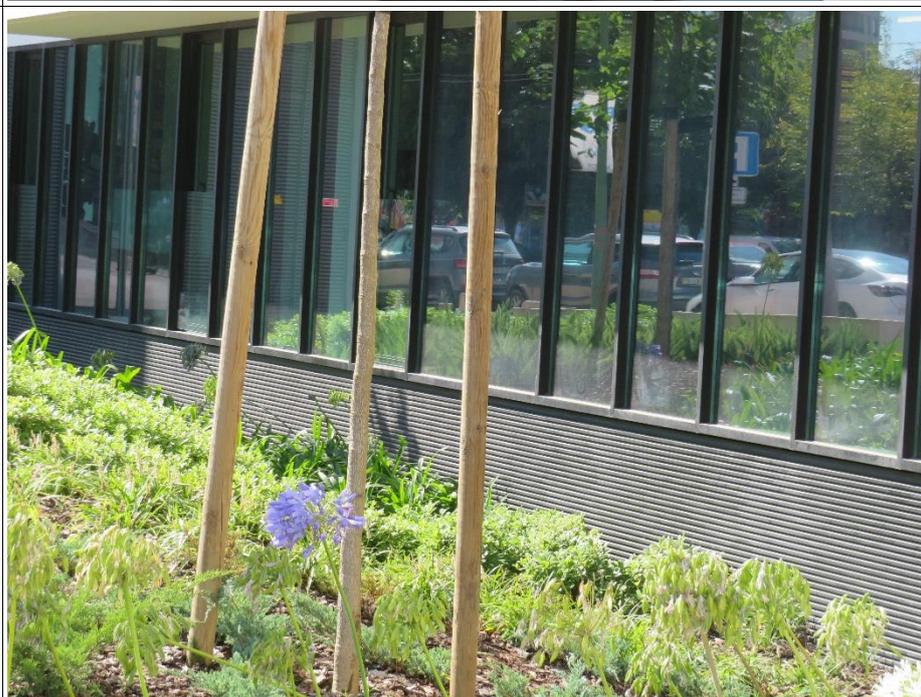
**Foto Ref. IMG\_6309**

Danos na grelha do soco pelo uso e escorrências

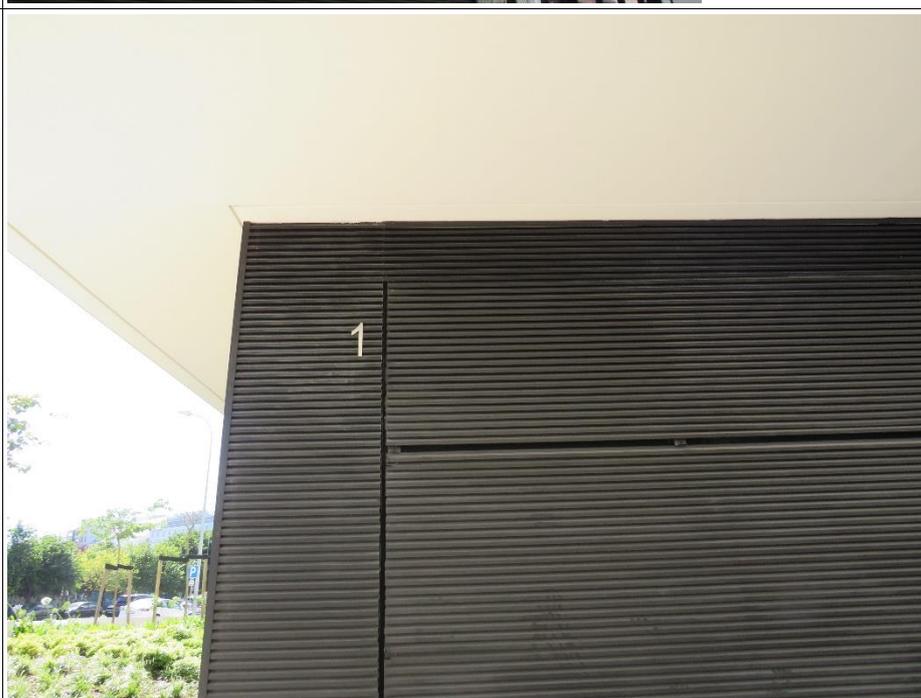
**Foto Ref. IMG\_6313**

Danos nas grelhas de revestimento da fach no piso 0 pelo uso

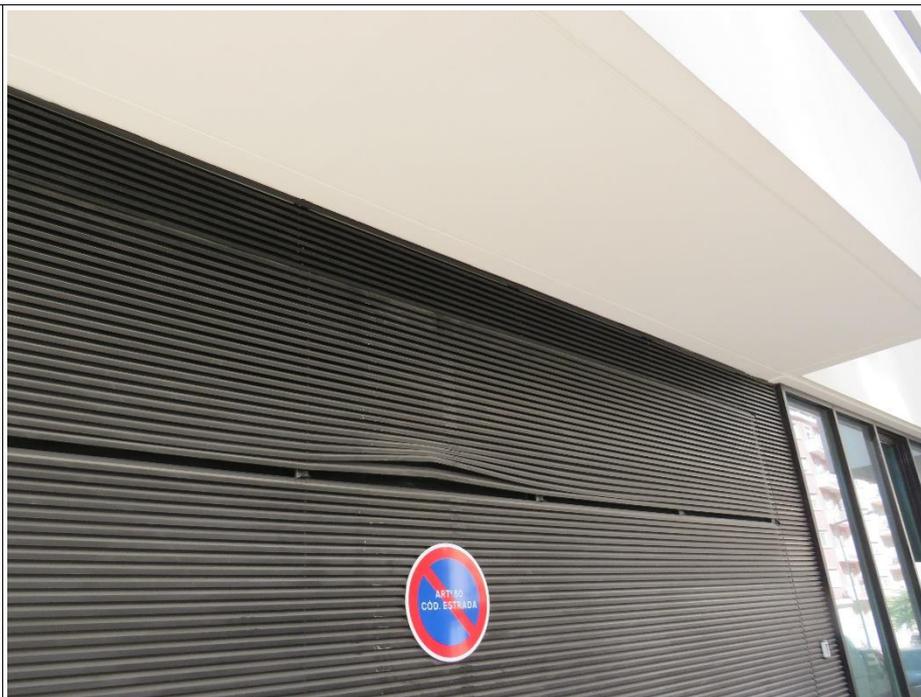
**Foto Ref. IMG\_6314**

Danos nas grelhas de revestimento da fach no piso 0 pelo uso

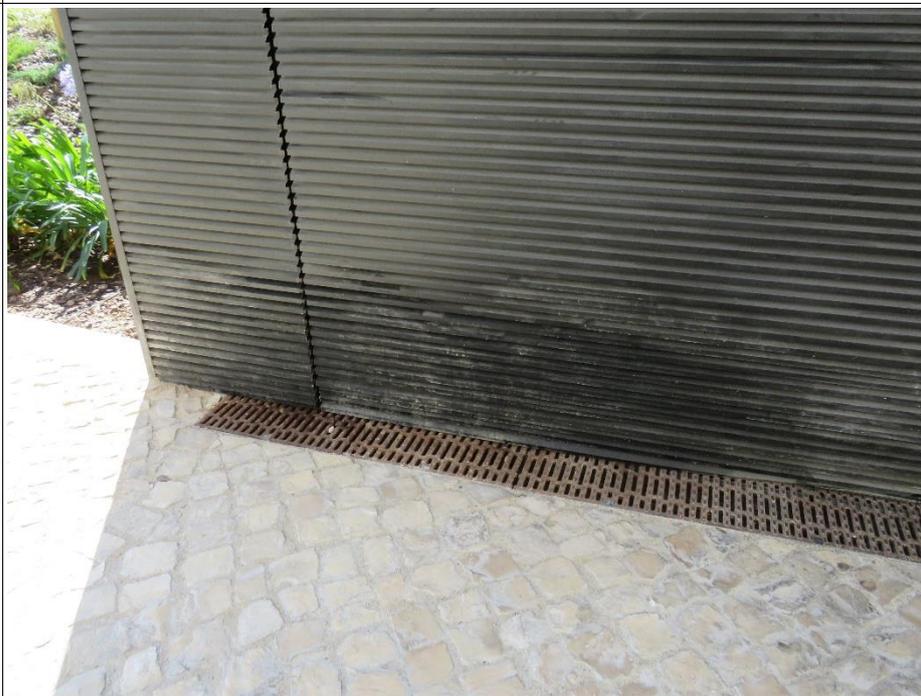
**Foto Ref. IMG\_6315**

Danos nas grelhas de revestimento da fach no piso 0 pelo uso

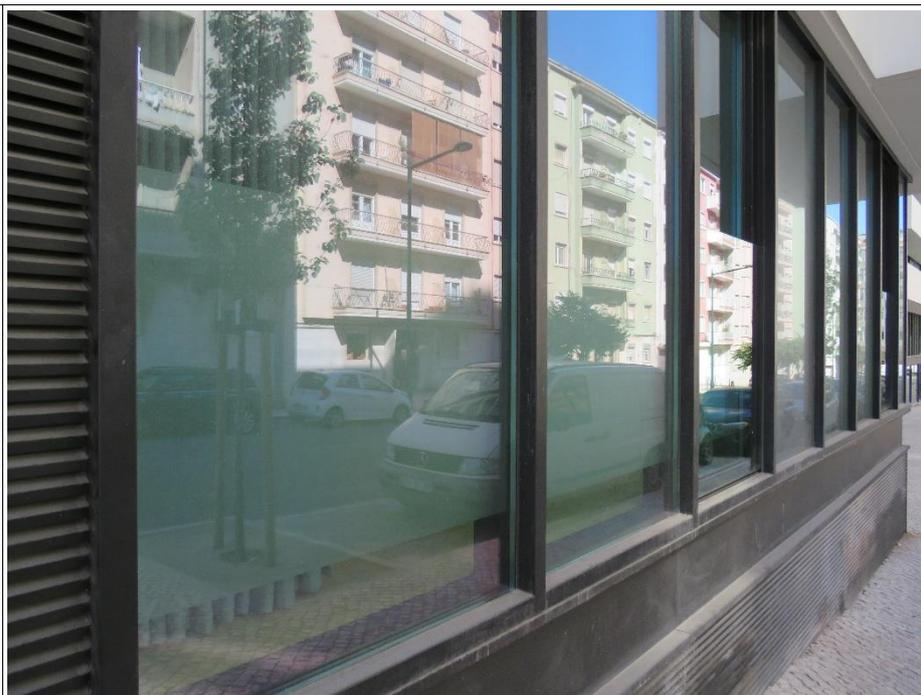
**Foto Ref. IMG\_6318**

Danos nas grelhas de revestimento da fach e caixilhos no piso 0 pelo uso

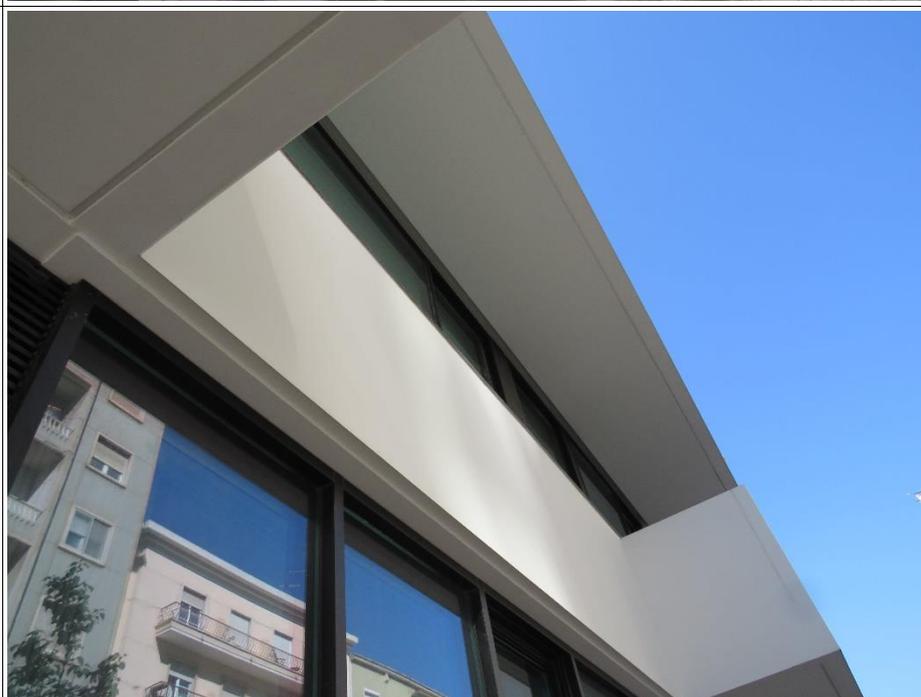
**Foto Ref. IMG\_6319**

Danos na pintura da fachada por escorrências

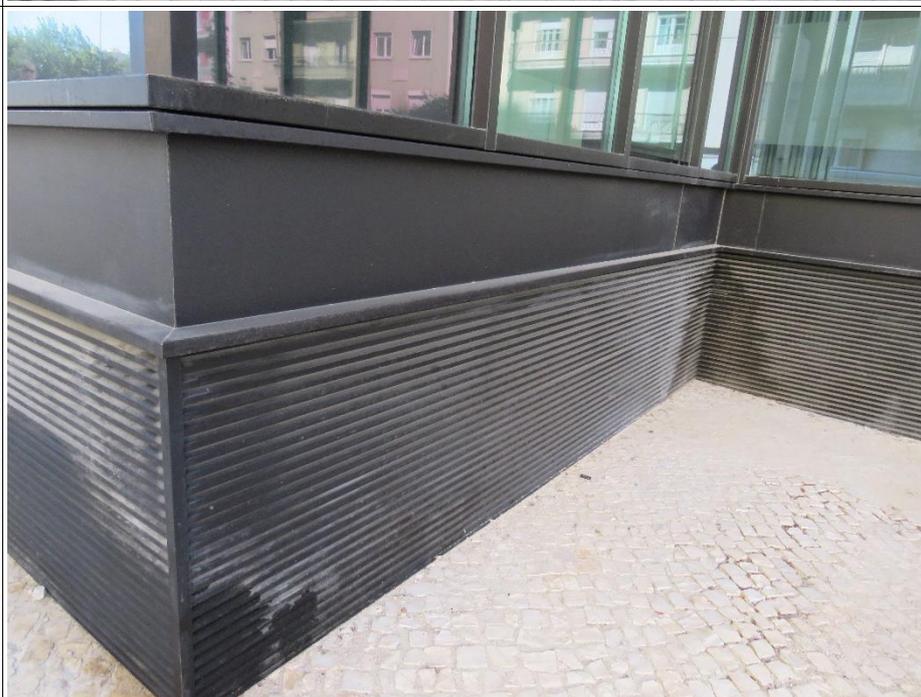
**Foto Ref. IMG\_6321**

Danos nas grelhas de revestimento da fach no piso 0 pelo uso

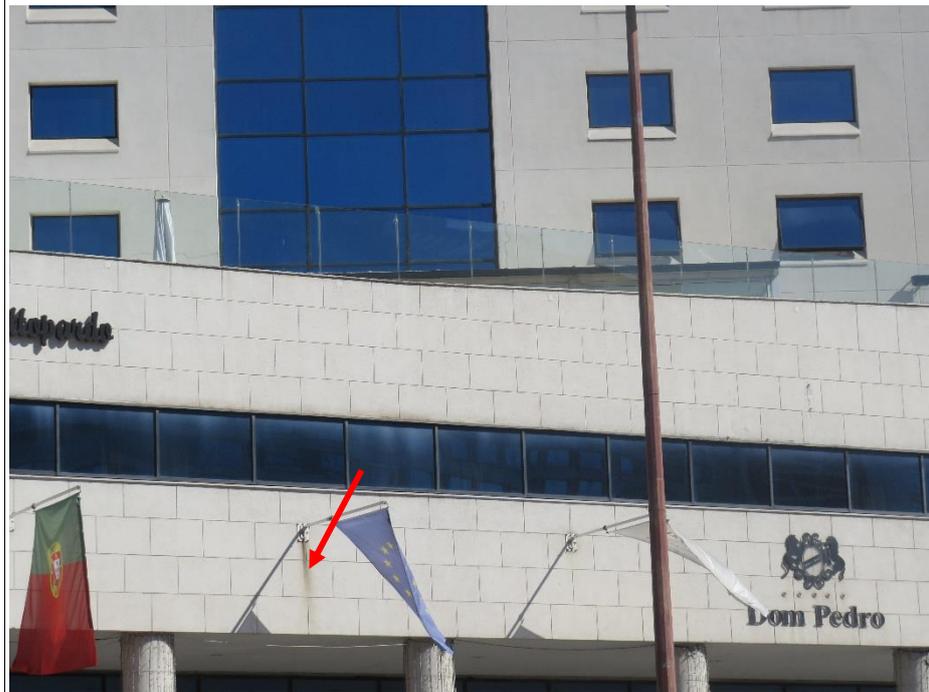
**Foto Ref. IMG\_4811**

Danos por escorrências  
no piso inferior

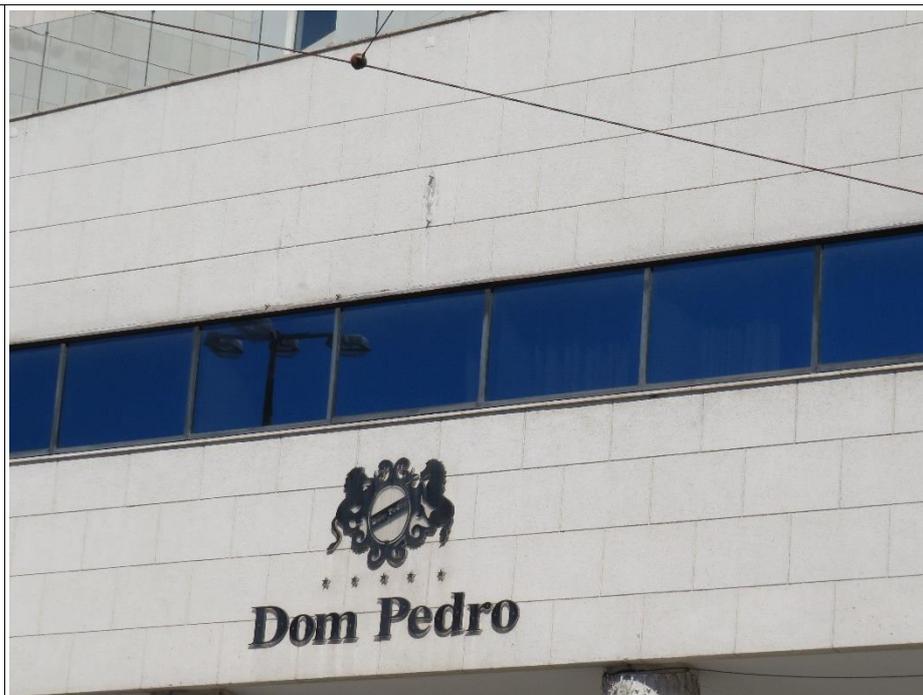
**Foto Ref. IMG\_6369**

Danos na fach por  
escorrências

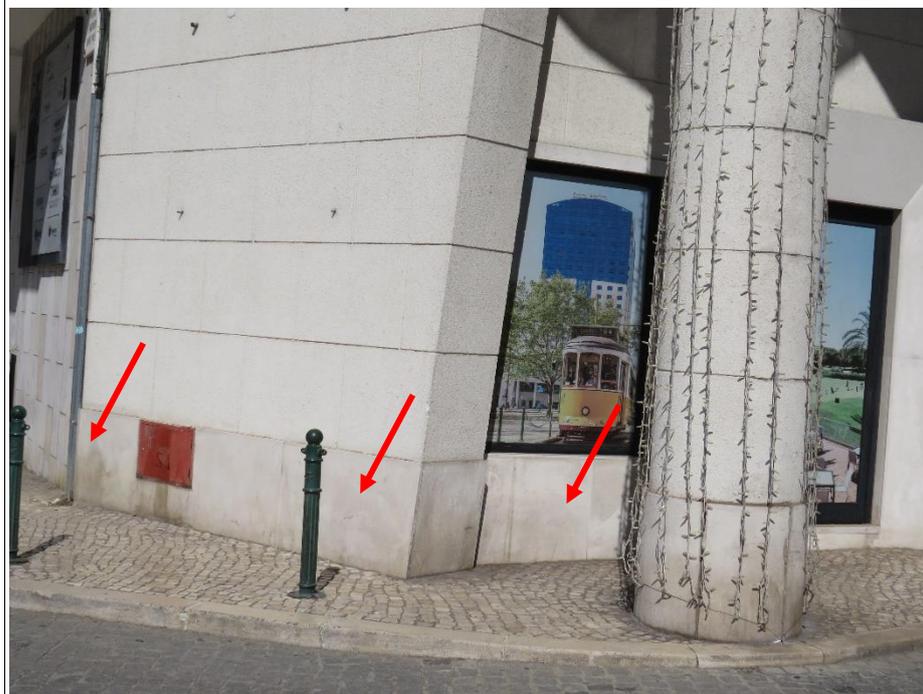
**Foto Ref. IMG\_6370**

Danos no soco das  
fachadas por  
escorrências e  
capilaridades

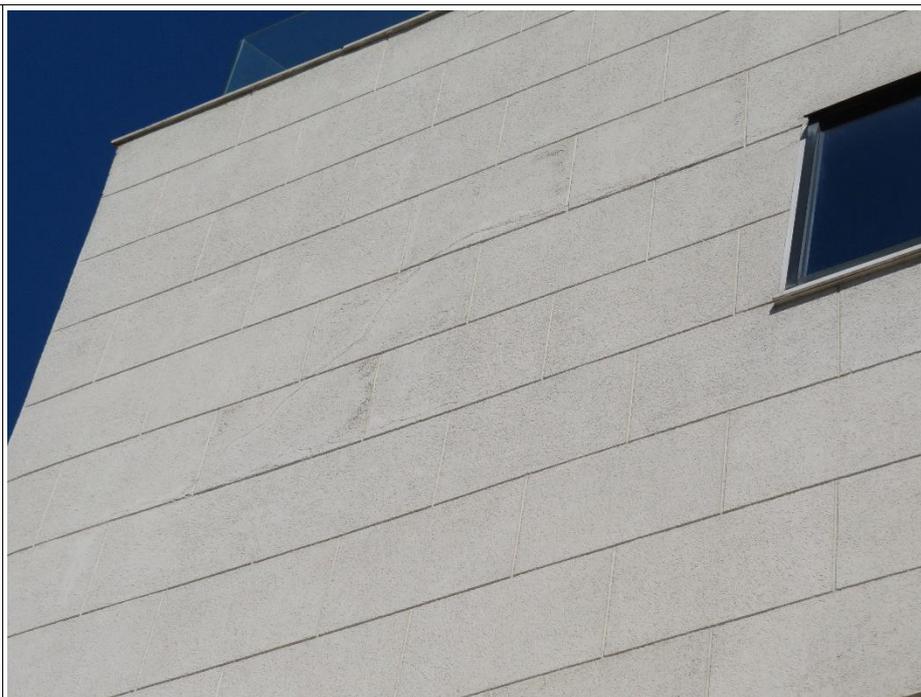
**Foto Ref. IMG\_6371**

Danos na fachada por  
escorrências

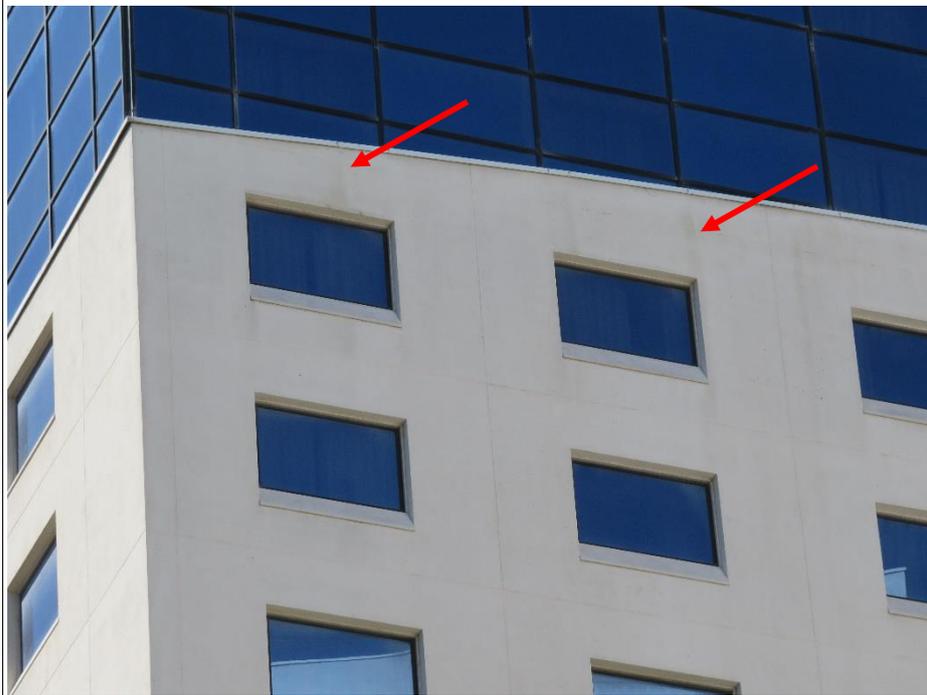
**Foto Ref. IMG\_6344**

Danos na fach por escorrências

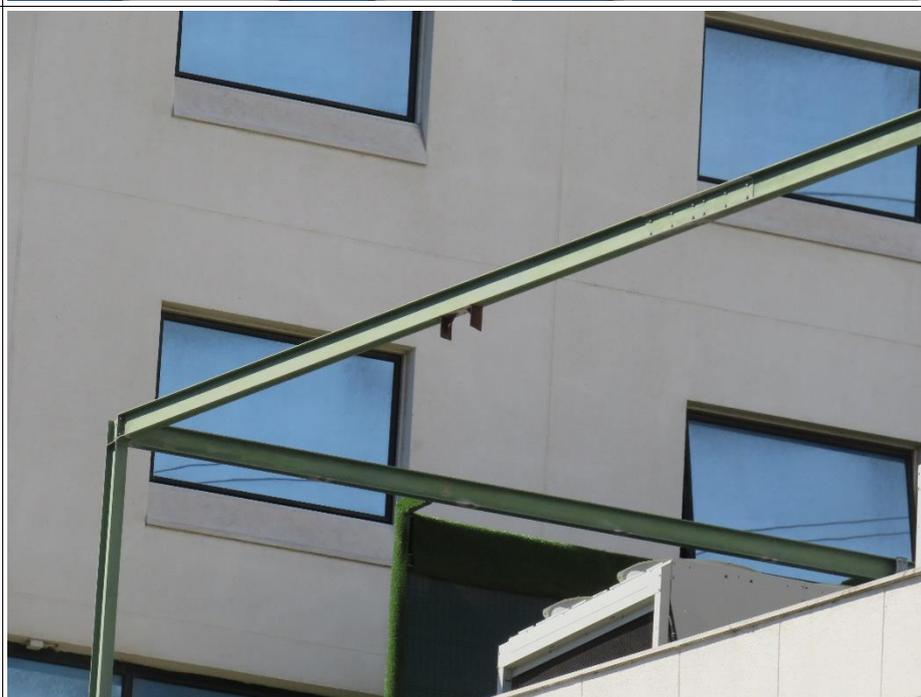
**Foto Ref. IMG\_6348**

Danos na fach por  
escorrências

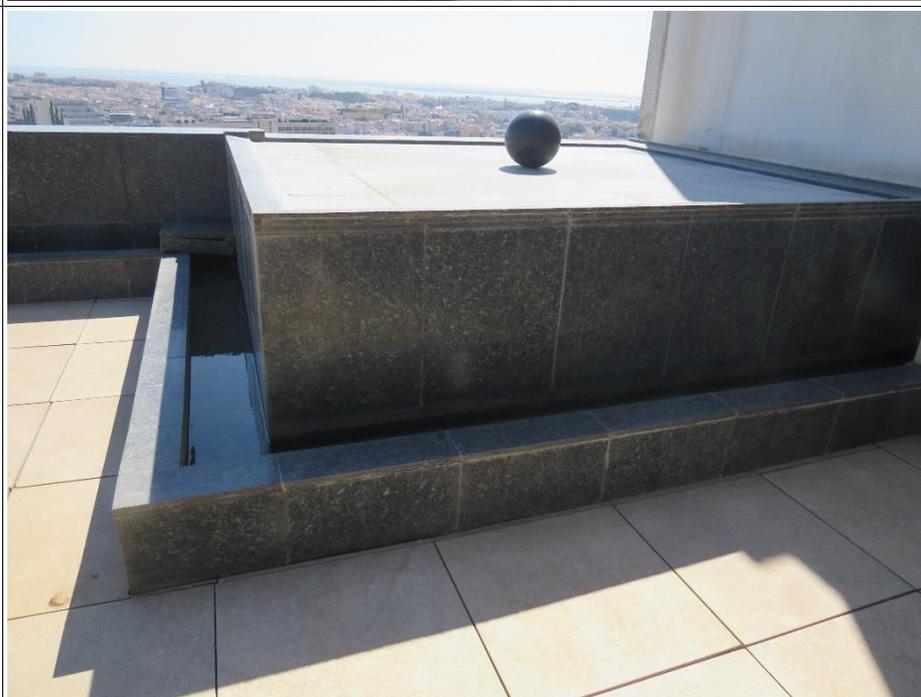
**Foto Ref. IMG\_5671**

Danos nas juntas do  
repuxo pelo uso

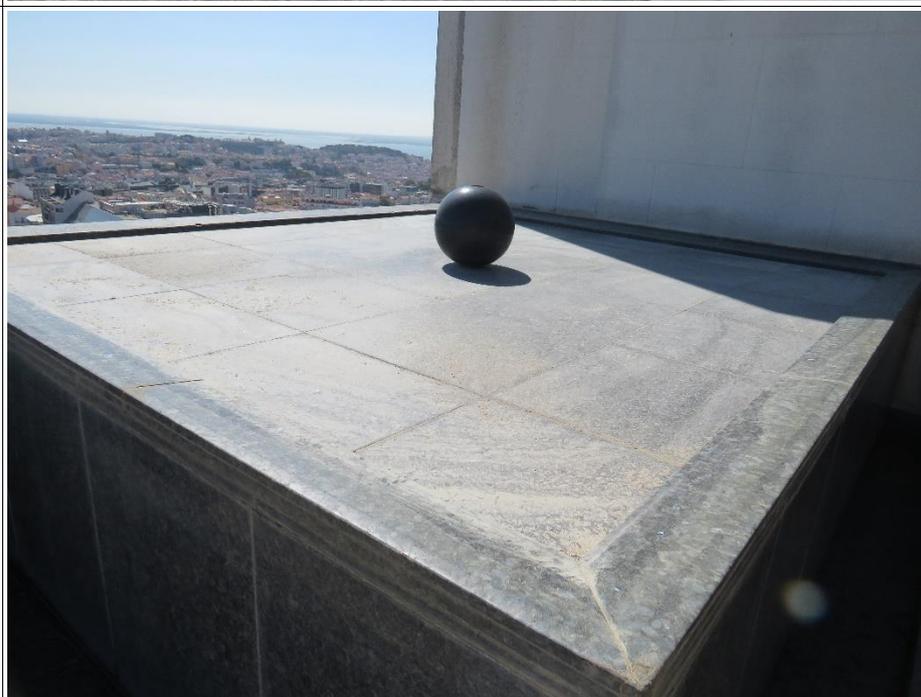
**Foto Ref. IMG\_5673**

Danos na face superior  
do cubo do repuxo por  
incrustações calcárias

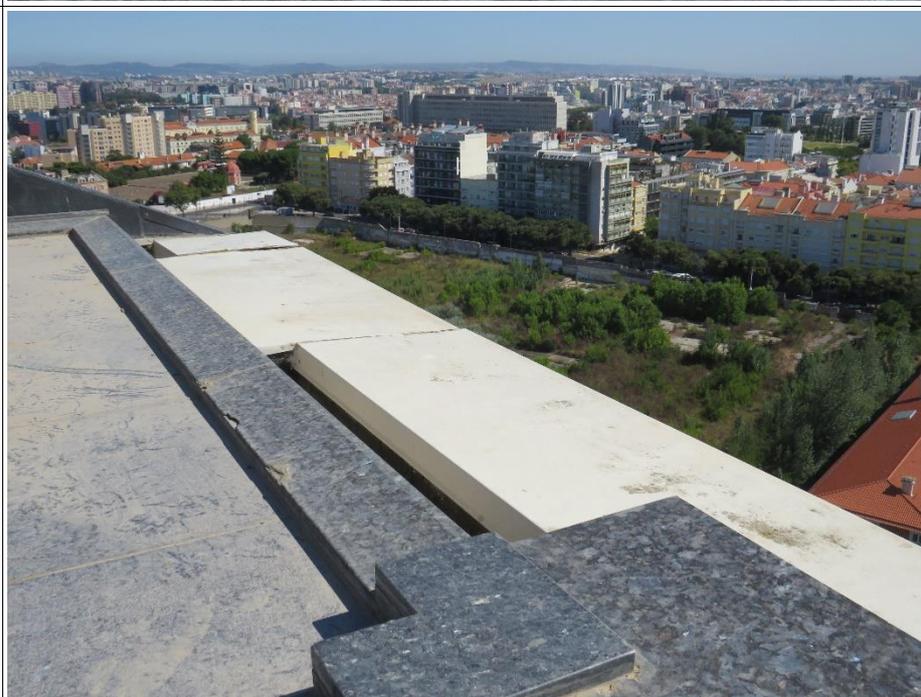
**Foto Ref. IMG\_5677**

Danos no capeamento do muro E do terraço da suite por fungos

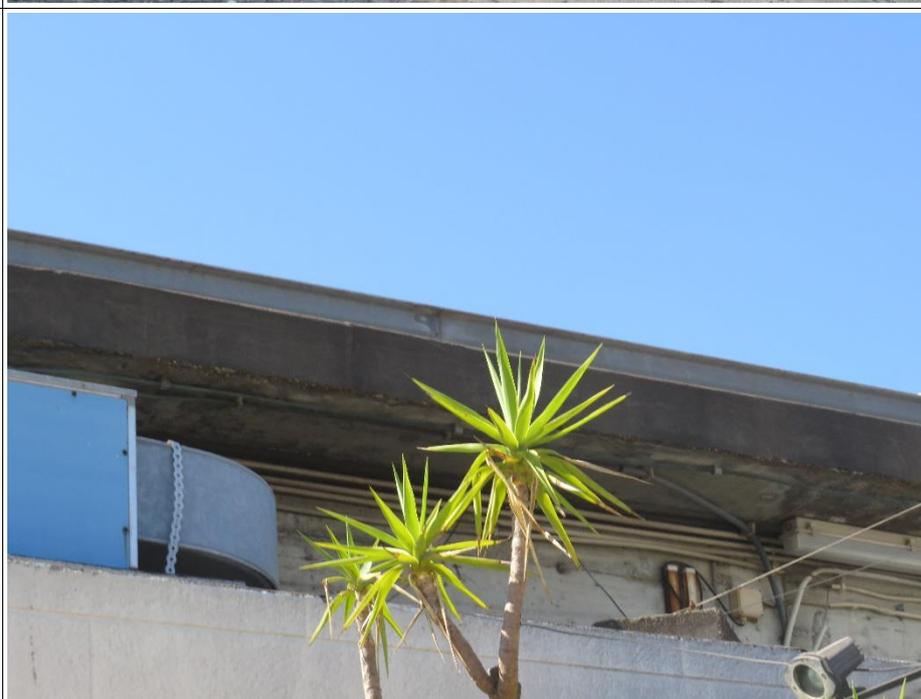
**Foto Ref. IMG\_5679**

Danos na pála da  
cobertura por  
escorrências

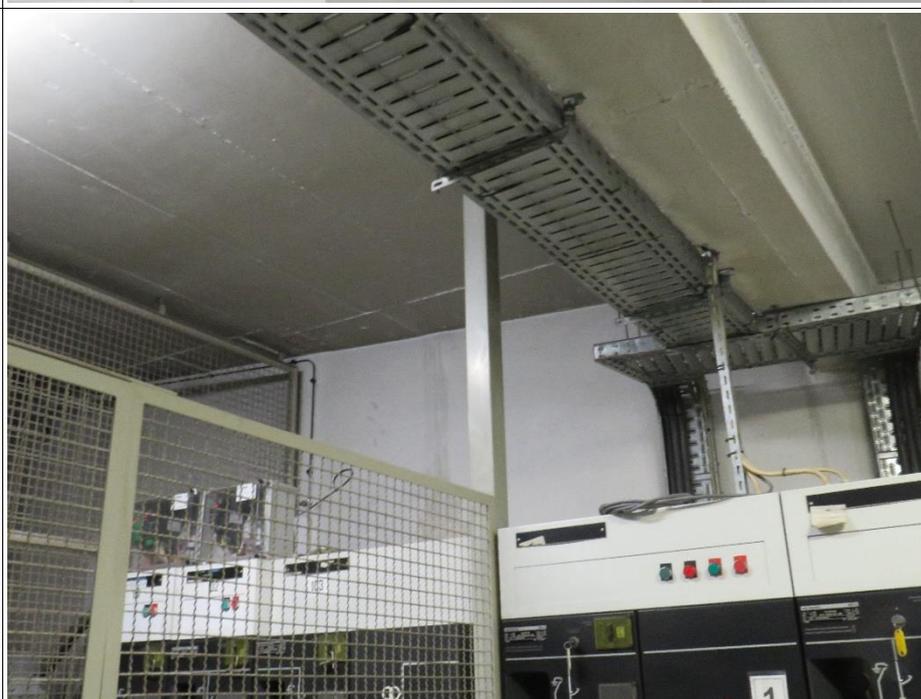
**Foto Ref. IMG\_5692**

Danos nas paredes e teto do PT pelo uso

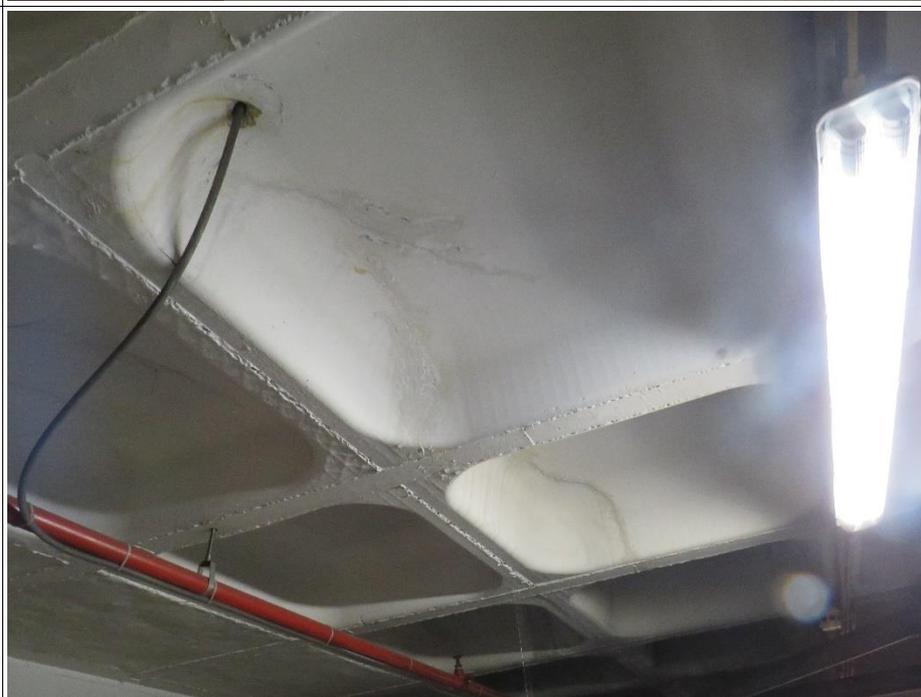
**Foto Ref. IMG\_5694**

Fendas em 2 ocios e danos no teto por infiltrações

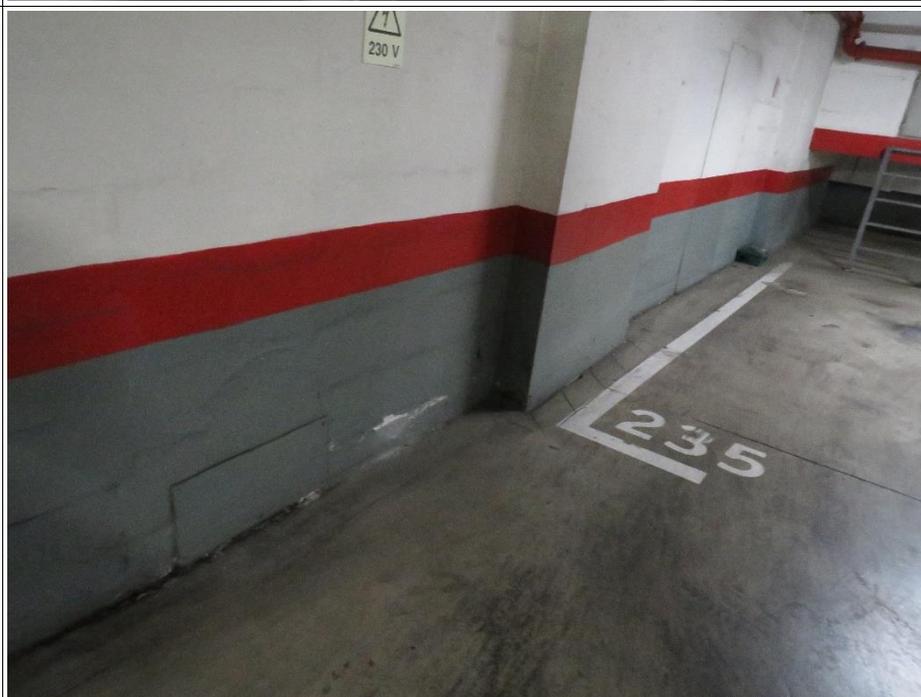
**Foto Ref. IMG\_5696**

Danos na parede E por  
capilaridades e no piso  
pelo uso

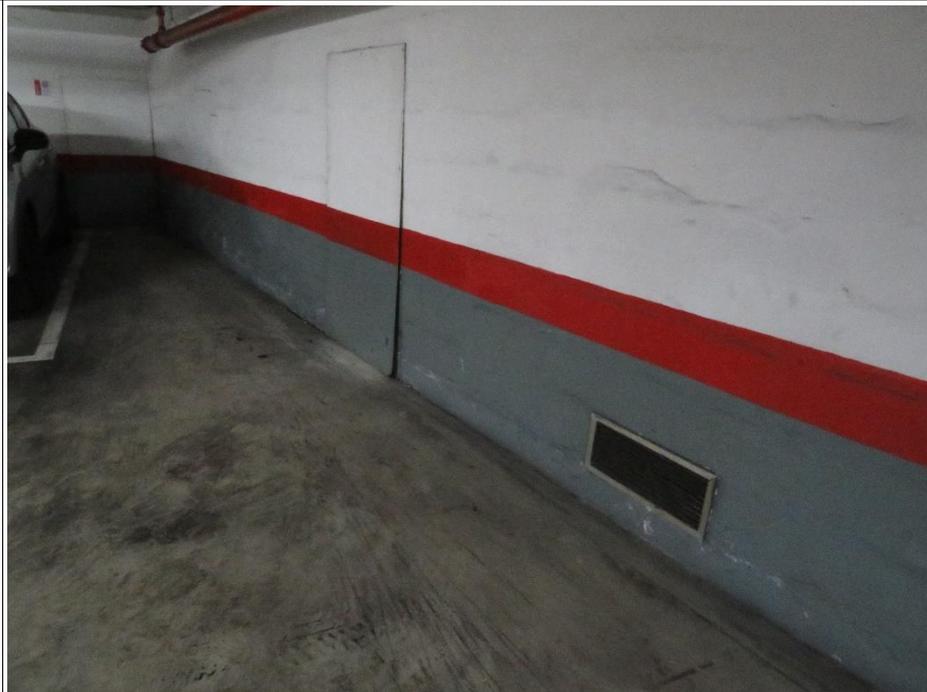
**Foto Ref. IMG\_5697**

Danos na parede E por capilaridades e piso pelo uso

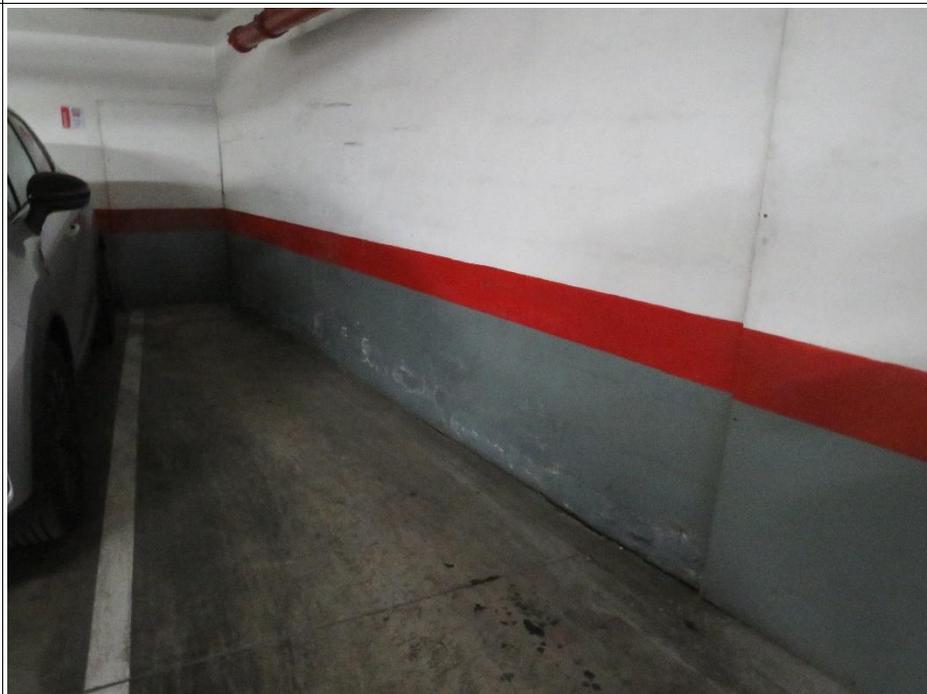
**Foto Ref. IMG\_5698**

Danos na parede E por capilaridades

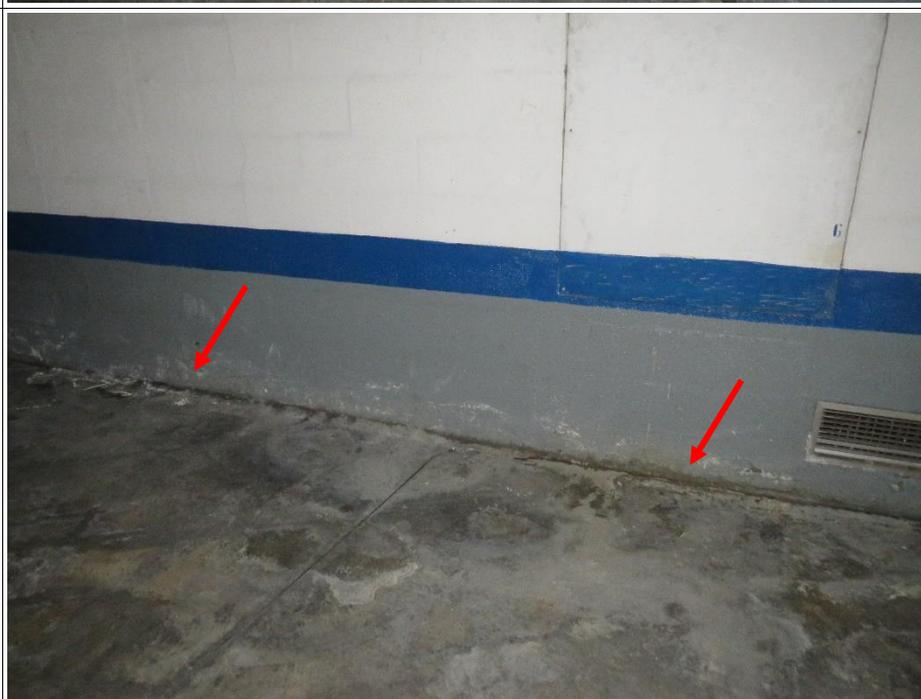
**Foto Ref. IMG\_5712**

Danos no piso e parede E por infiltração

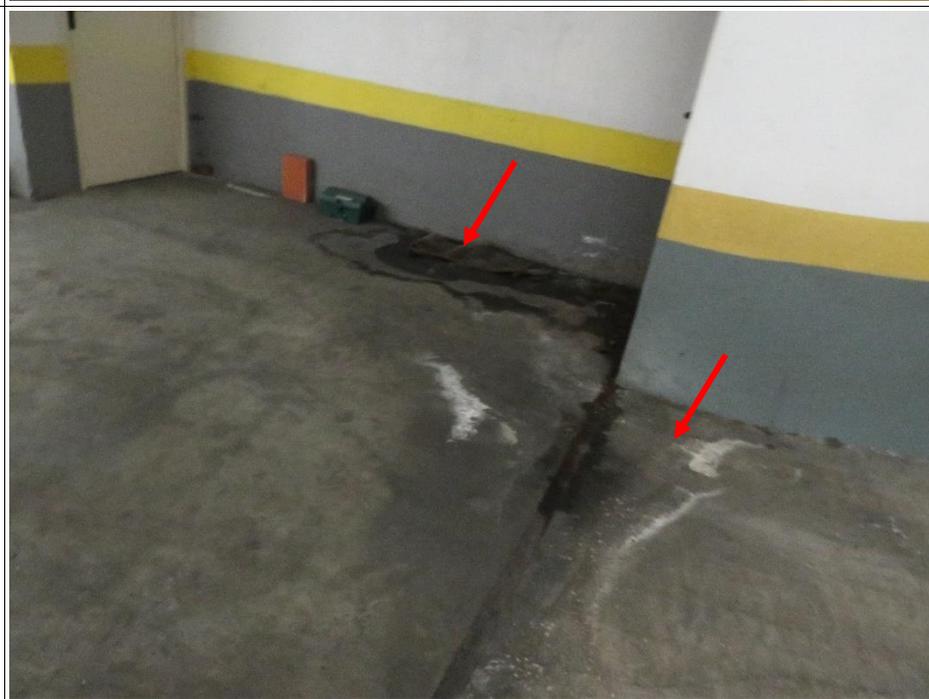
**Foto Ref. IMG\_5728**

Fendas de retração e danos por infiltração no piso junto rampa

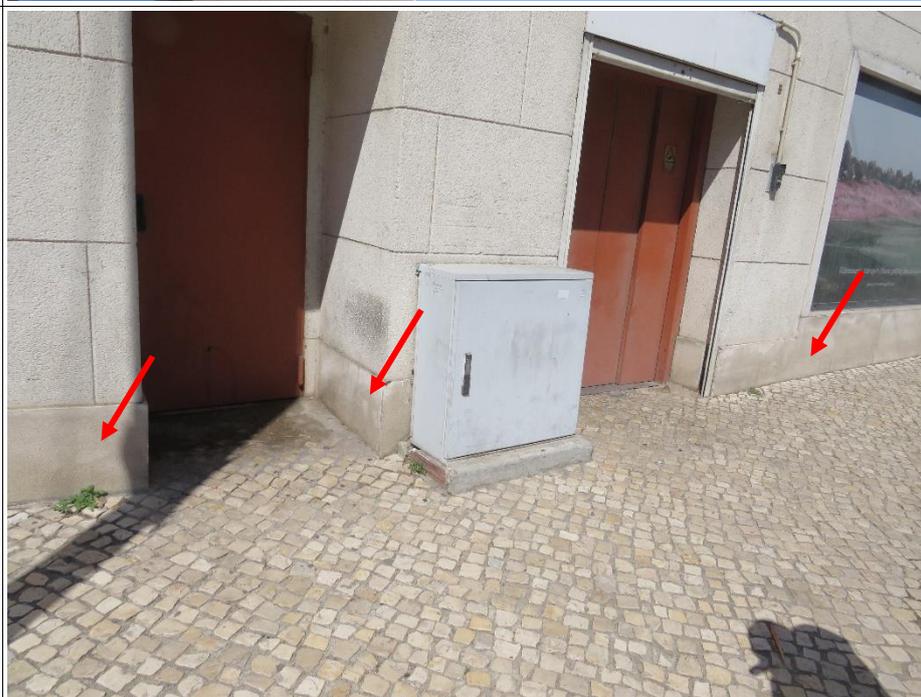
**Foto Ref. IMG\_5736**

Danos nos mosaicos  
do soco por  
capilaridades e uso

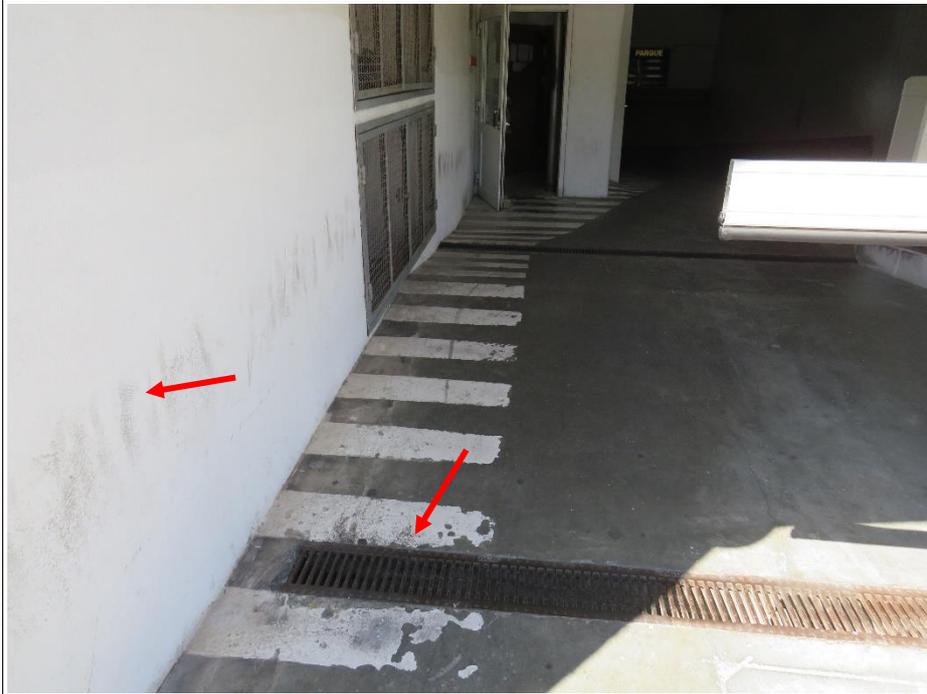
**Foto Ref. IMG\_5742**

Danos no piso da  
entrada da garagem  
pelo uso; danos na  
parede S

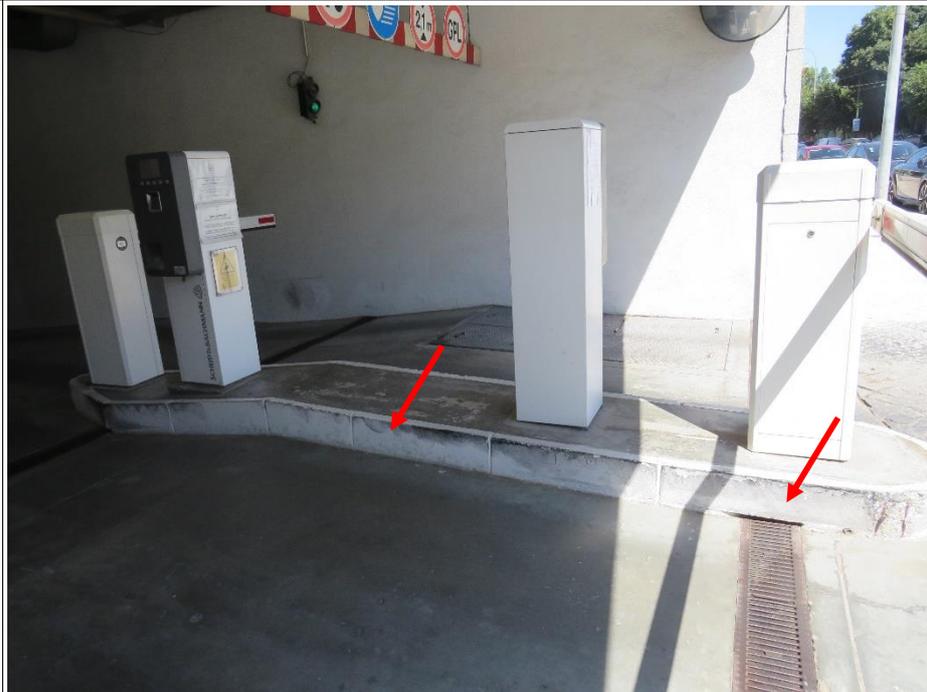
**Foto Ref. IMG\_5743**

Danos no separador central pelo uso

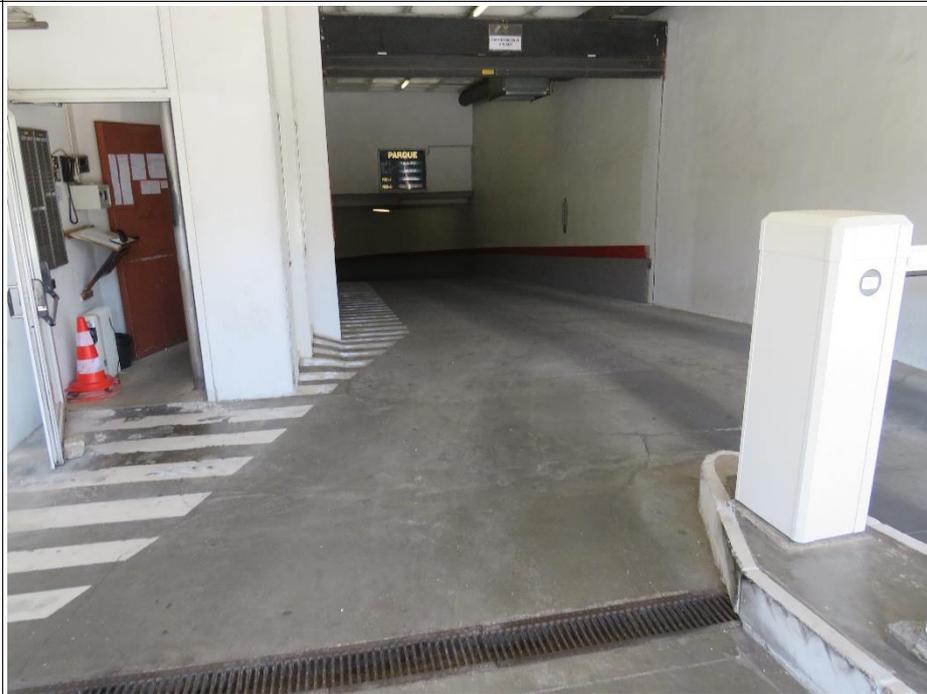
**Foto Ref. IMG\_5744**

Fendas de retração e danos pelo uso no piso
