## Interferência 13 – Aqueduto sob Rua Marquês Fronteira, 1069 Lisboa

<b>Data Vistoria</b>	26/09/2024
<b>Morada</b>	Rua Marquês Fronteira, 1069 Lisboa
<b>Ref</b>	Interior Aqueduto Galeria Santana N-S
<b>Técnico Inspetor</b>	José Drumond
<b>Técnicos Externos</b>	Eng.º Nuno Henriques; Eng.º Sérgio Bernardes;
<b>Acompanhante/Tipo</b>	Eng.º Carlos Carvalho (EPAL); Sérgio Jesus (Topógrafo)
<b>Época/Data de Construção</b>	Século XVIII
<b>Enquadramento Urbano</b>	Zona urbana mista, de habitação comércio e serviços e equipamentos (Reservatórios EPAL; Estabelecimento Prisional, Tribunal)
<b>Infraestruturas existentes no interior</b>	Adutora DN 500 mm ferro fundido
<b>Tipologia Arquitetónica</b>	Arco autoportante sobre paredes em alvenaria de pedra calcária
<b>Estrutura Resistente</b>	Pórtico em betão armado
<b>Revestimento interior</b>	Reboco pintado
<b>Acesso</b>	Edifício Depósitos do Arco
<b>Data de últimas obras de conservação</b>	Desconhecido
<b>Estado de Conservação</b>	Mau
<b>Uso</b>	Passagem de conduta DN 600 mm em ferro fundido; passagem de cablagens elétricas na parede E

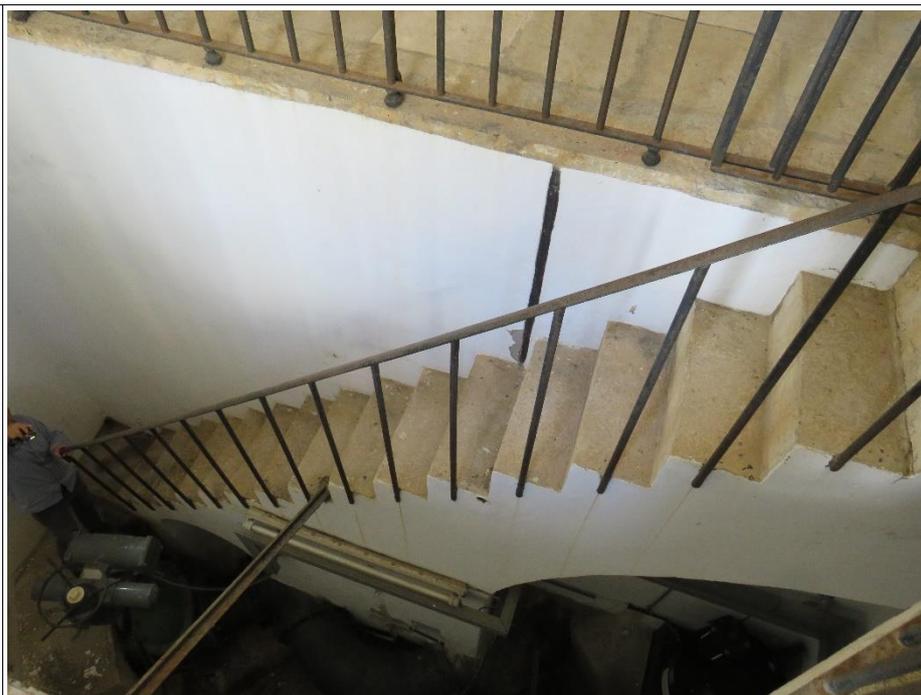
**Foto Ref. IMG\_0519**

Vista geral do estado da escada com degraus de pedra de acesso

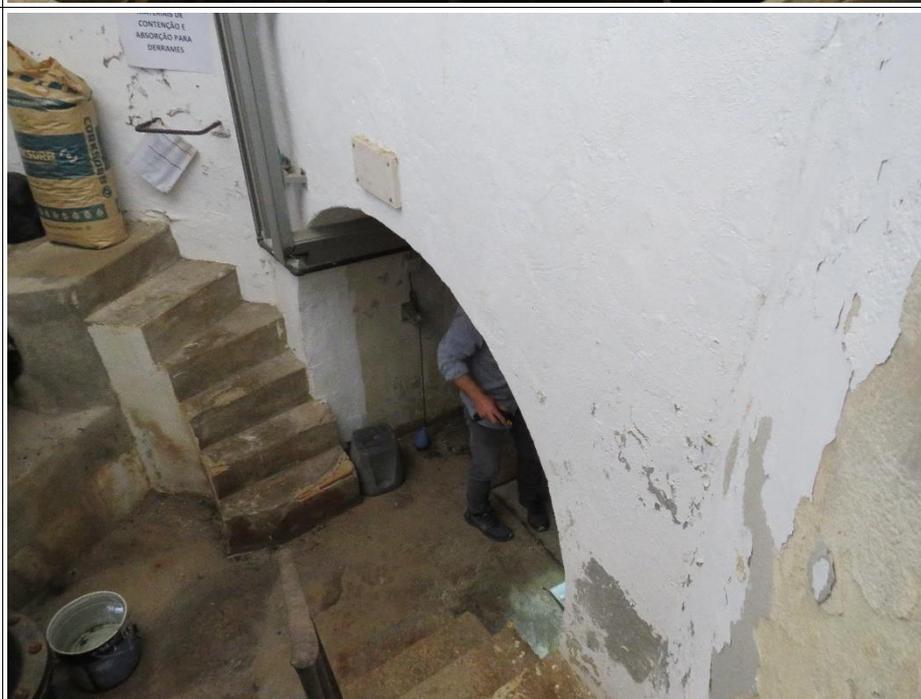
**Foto Ref. IMG\_0520**

Danos na parede S de entrada do Aqueduto e escadas de acesso

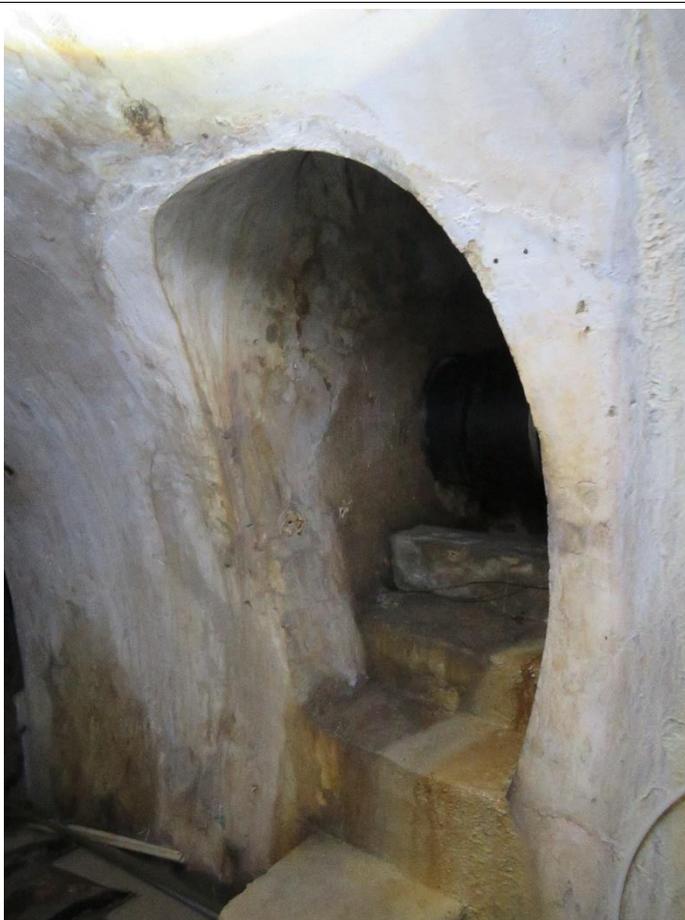
**Foto Ref. IMG\_0522**

Danos por infiltrações na envolvente da entrada lateral

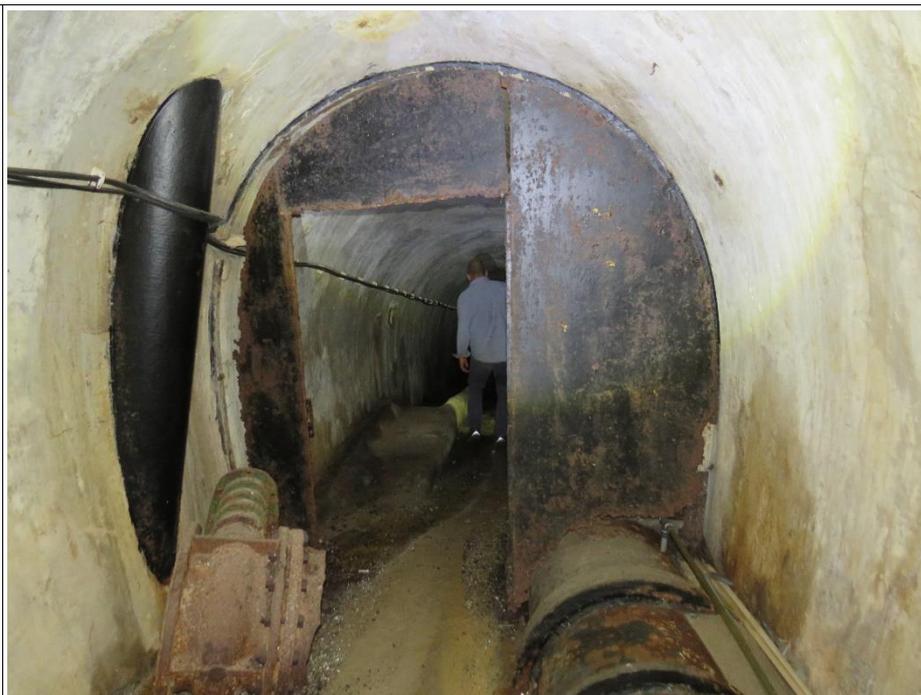
**Foto Ref. IMG\_0523**

Danos no arco e paredes do Início N do Aqueduto por infiltrações superiores

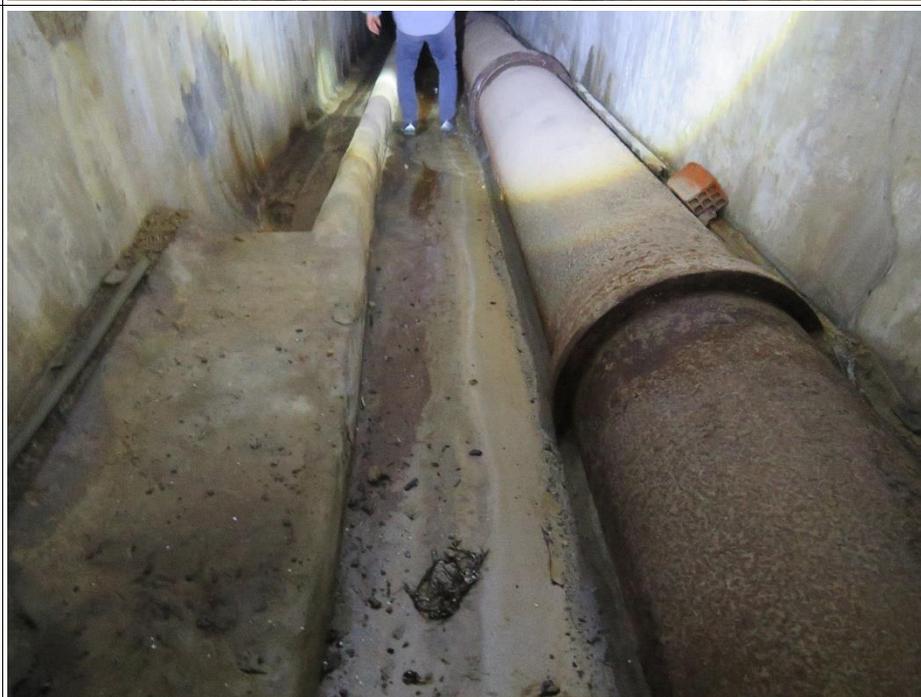
**Foto Ref. IMG\_0524**

Danos na caleira e piso por escorrências e uso. Danos na conduta em ferro fundido por corrosão e avançada idade a 10 m da entrada N

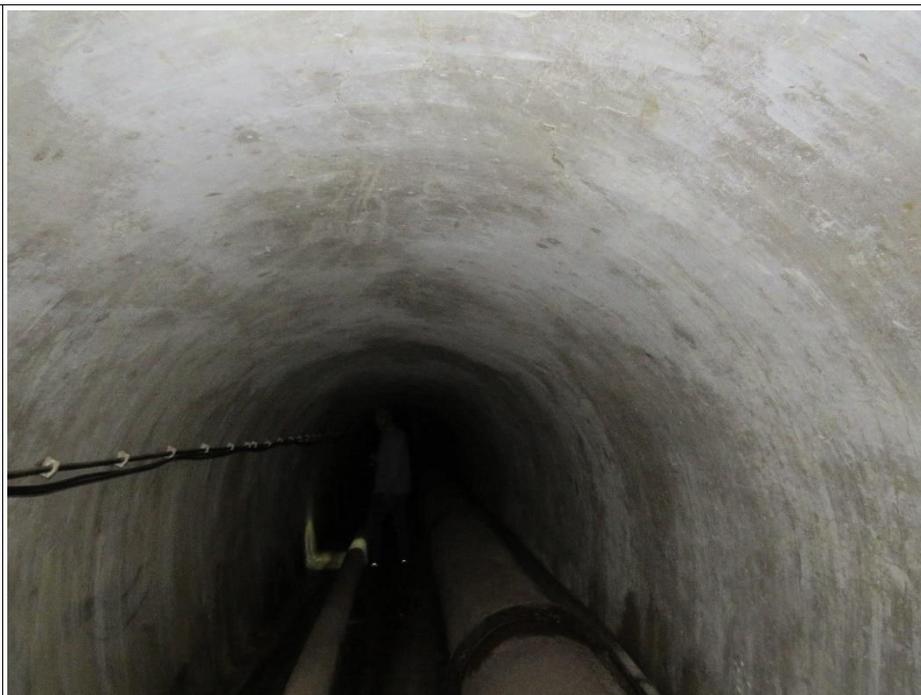
**Foto Ref. IMG\_0525**

Danos no arco e paredes por condensações e fungos

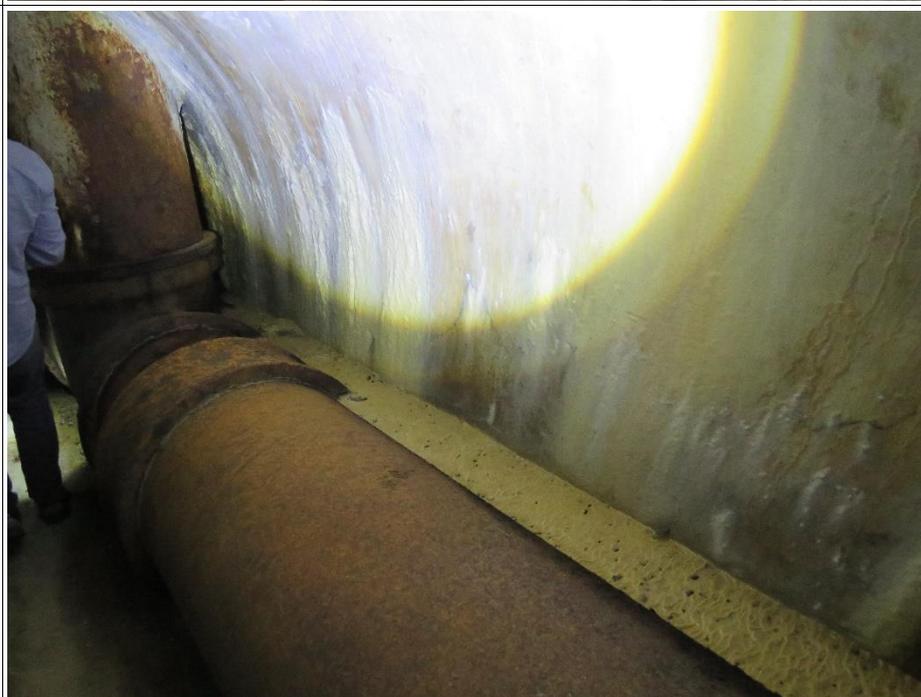
**Foto Ref. IMG\_0526**

Danos na parede W por infiltrações e escorrências calcárias exteriores

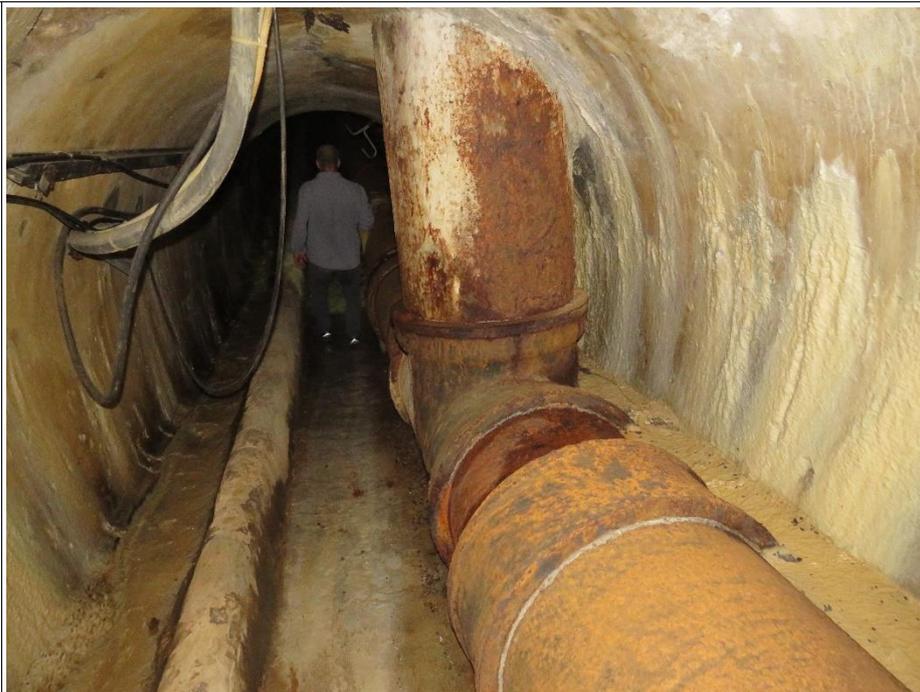
**Foto Ref. IMG\_0527**

Danos no arco e paredes E e W por escorrências e infiltrações exteriores; Danos na conduta na zona de ligação à adutora para a Rua Marquês de Fronteira sobre o eixo do futuro Túnel a escavar

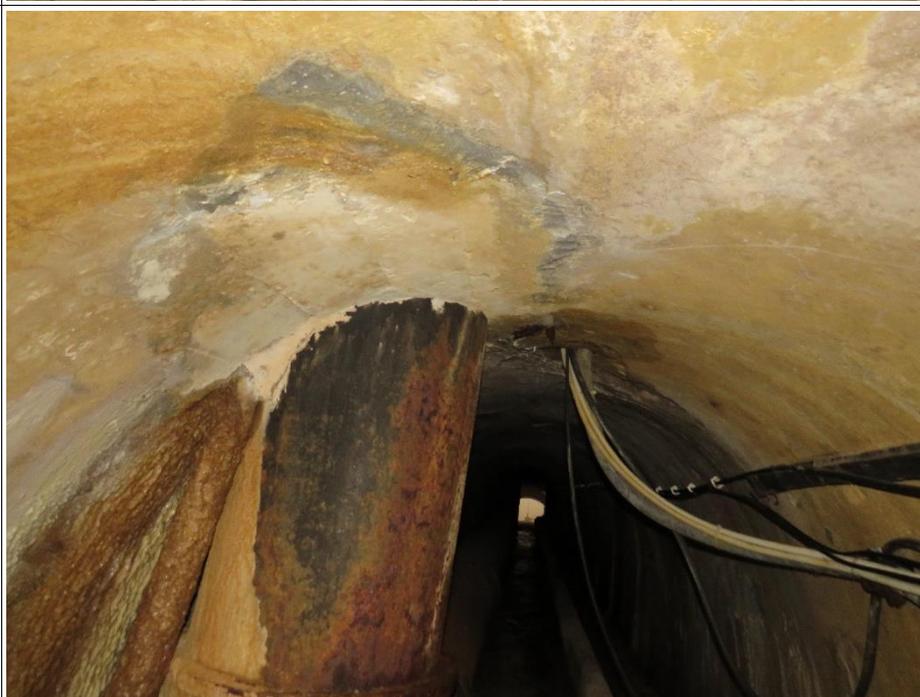
**Foto Ref. IMG\_0528**

Danos no arco por escorrências calcárias e infiltrações exteriores; Danos na conduta vertical de ligação à adutora da Rua Marquês de Fronteira

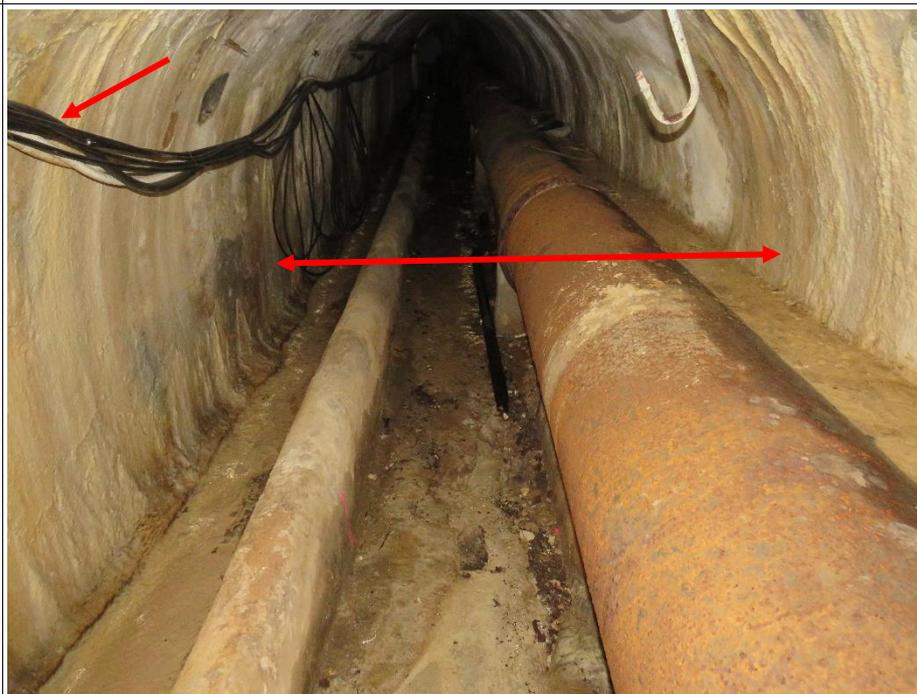
**Foto Ref. IMG\_0530**

Danos na calceira e piso por escorrências e uso. Danos na conduta em ferro fundido por corrosão e avançada idade na zona sobre o futuro eixo do túnel a escavar; cablagens elétricas na parede E

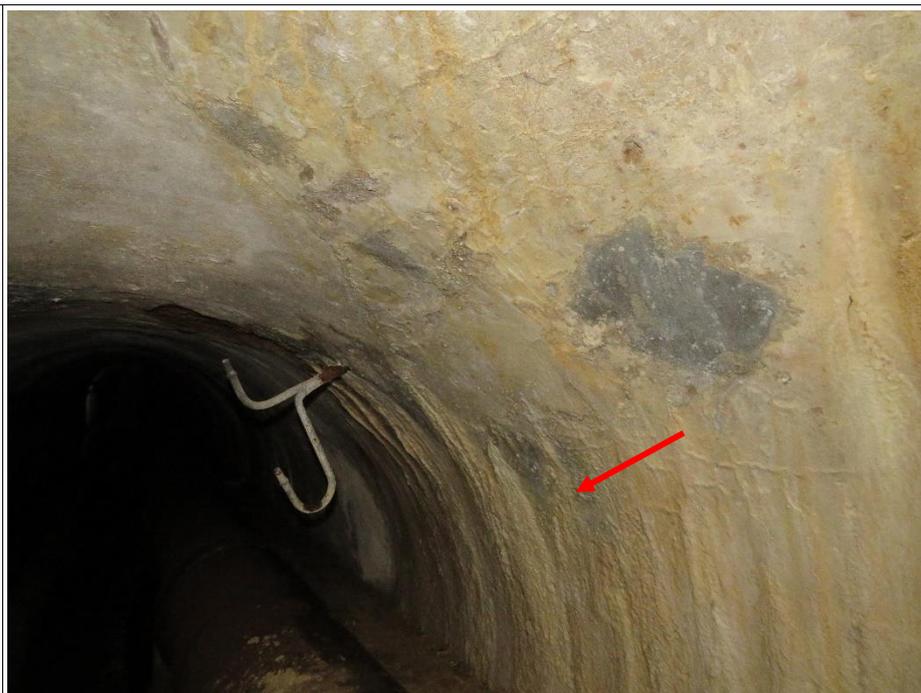
**Foto Ref. IMG\_0531**

Danos no arco e  
parede W por  
infiltrações exteriores e  
escorrências calcárias

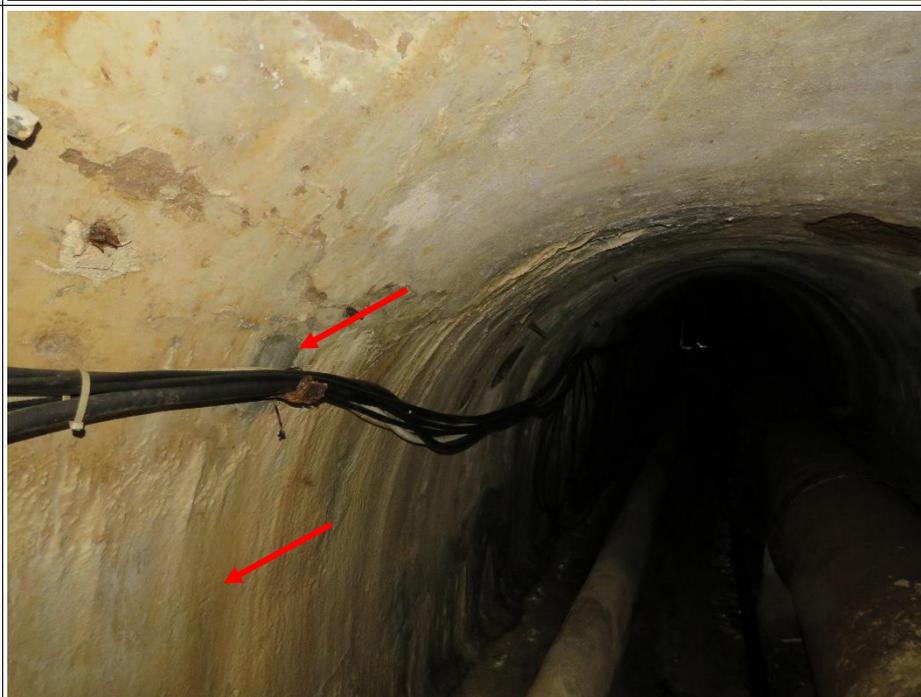
**Foto Ref. IMG\_0532**

Danos no arco e  
parede E por  
infiltrações exteriores e  
escorrências calcárias

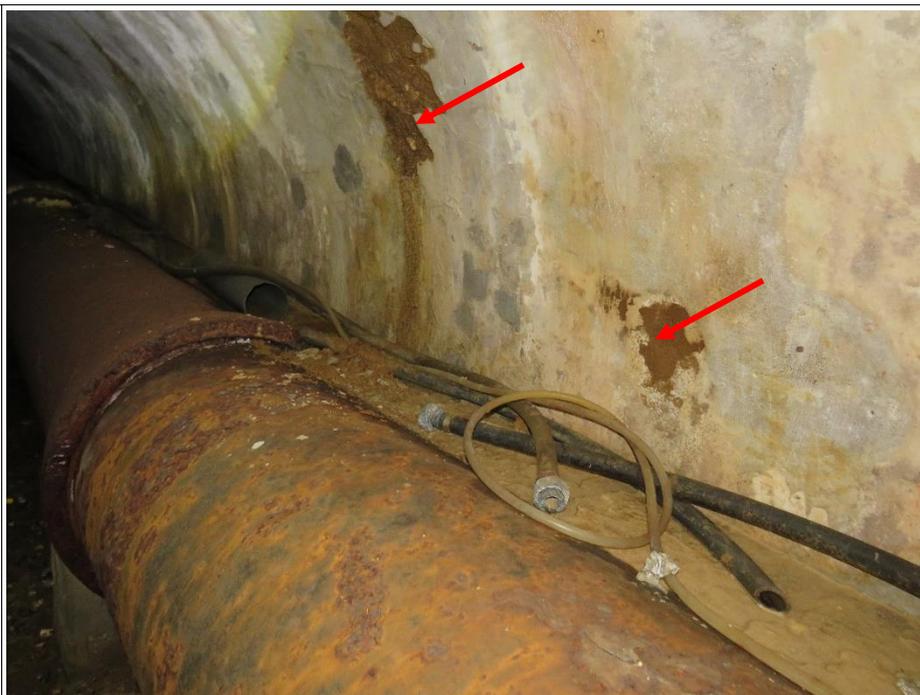
**Foto Ref. IMG\_0533**

Danos na parede W por infiltrações exteriores e condensações interiores

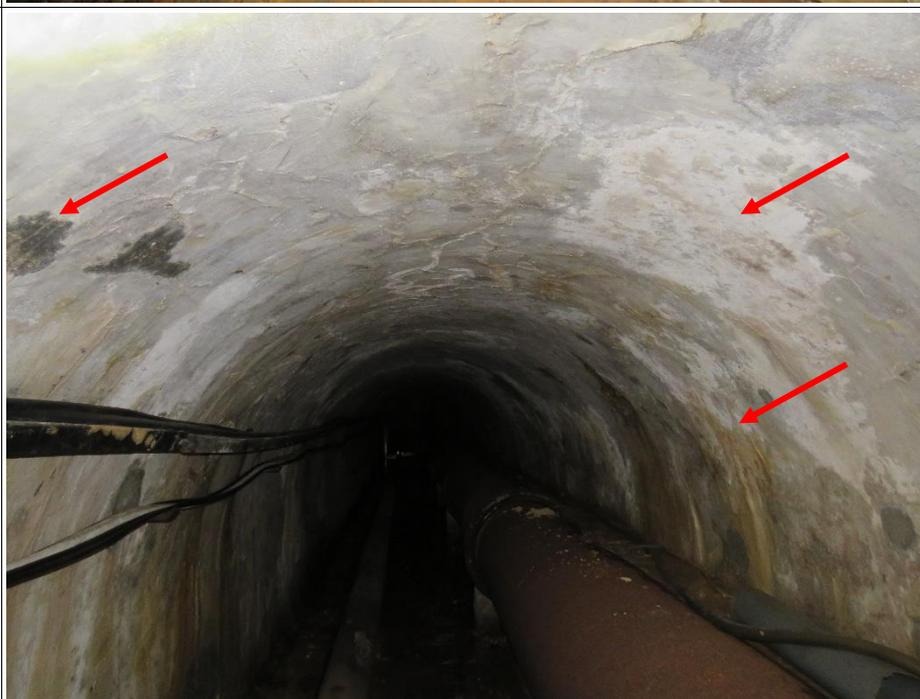
**Foto Ref. IMG\_0534**

Danos no arco e paredes por infiltrações exteriores e condensações interiores

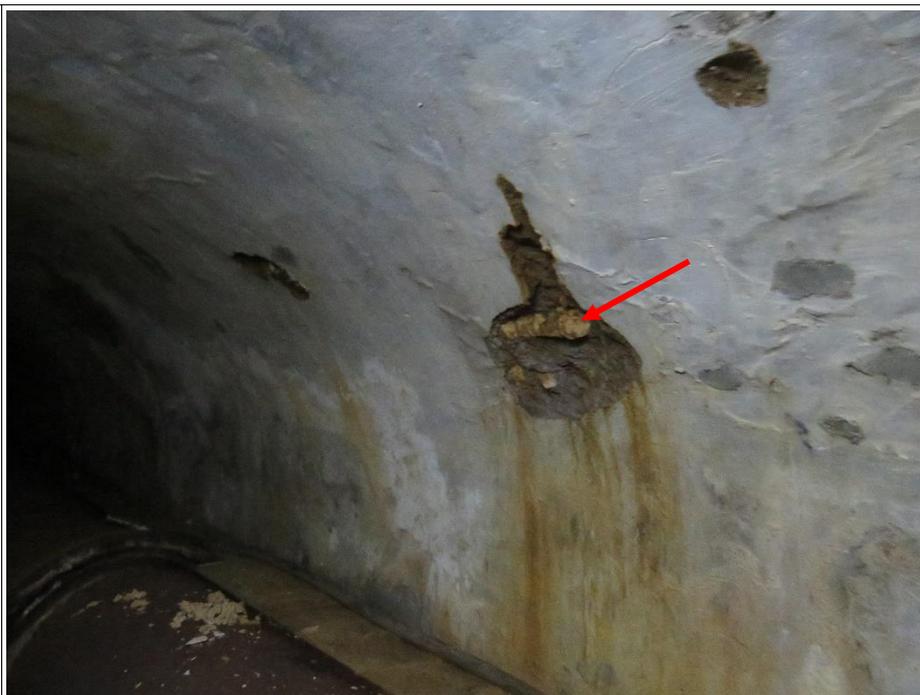
**Foto Ref. IMG\_0535**

Danos na parede W por  
desagregação e  
infiltrações exteriores

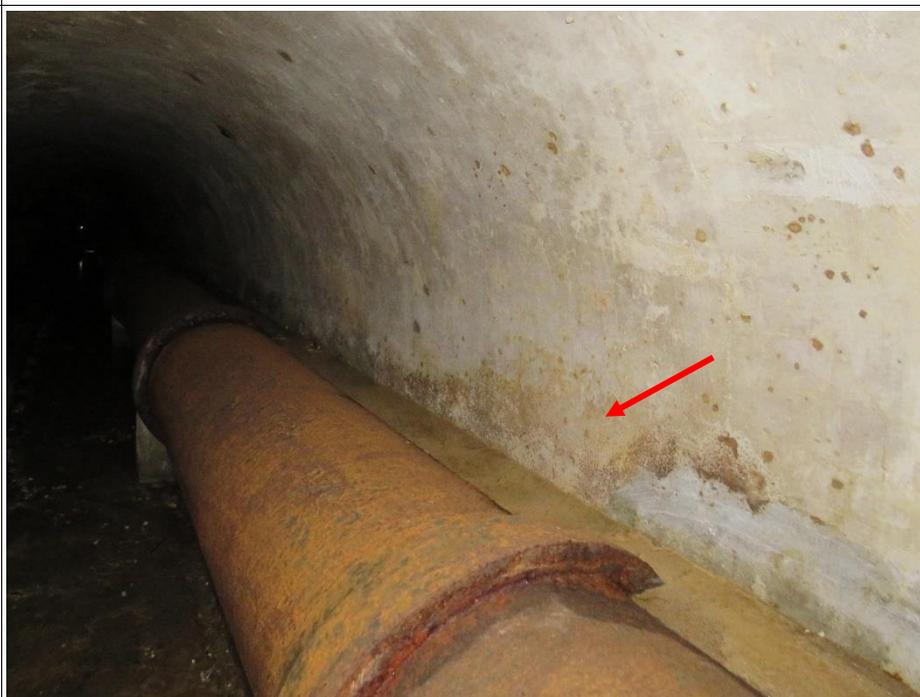
**Foto Ref. IMG\_0536**

Danos na parede W por  
infiltrações e  
condensações

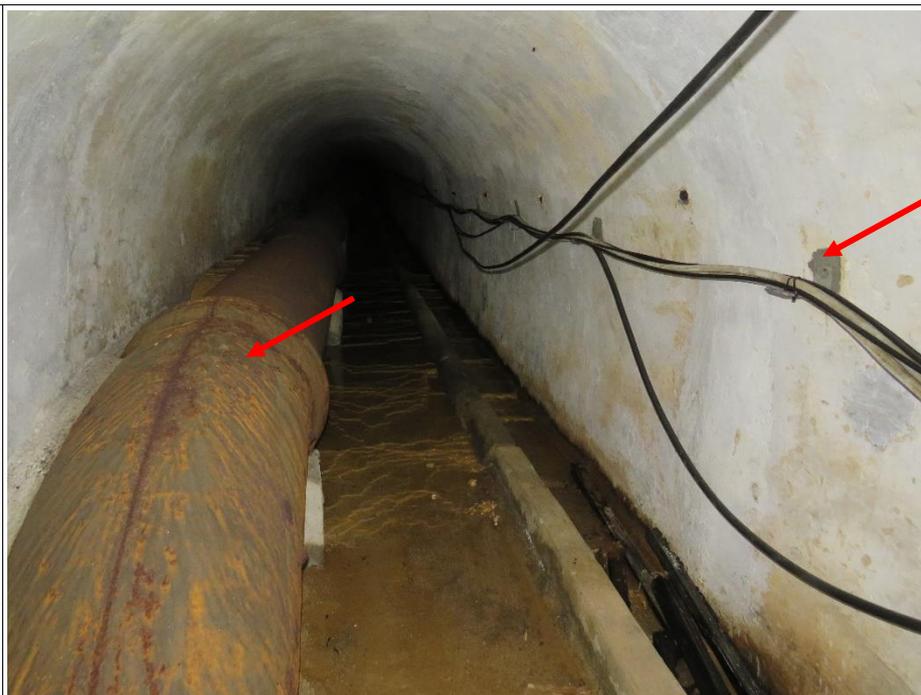
**Foto Ref. IMG\_0537**

Danos no arco e paredes na zona de inflexão (mudança de Direção) do Aqueduto, por infiltrações exteriores; danos na conduta por oxidação; Danos no piso por escorrências internas
