Interferência 13 – Rua Marquês Fronteira, 1069 Lisboa; Ref.^a Acesso Aqueduto Campo de Santana

Data de últimas obras de conservação	Desconhecido
Estado de Conservação	Razoável
Uso	Bombagem e controle da qualidade da água dos Depósitos a montante

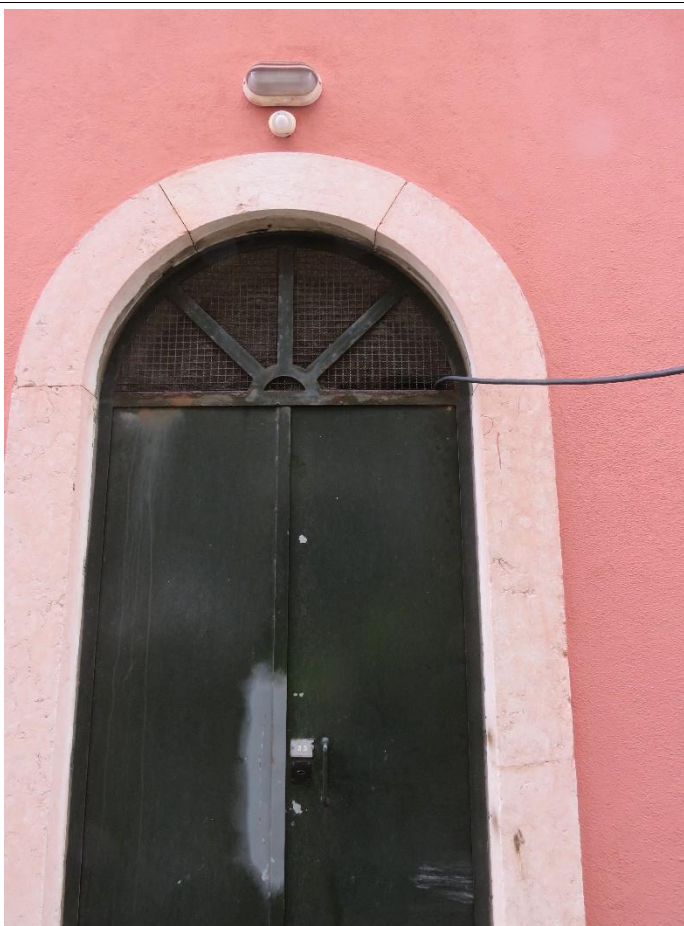
Foto Ref. IMG_0506

Estado da ombreira da porta S do edifício com juntas abertas

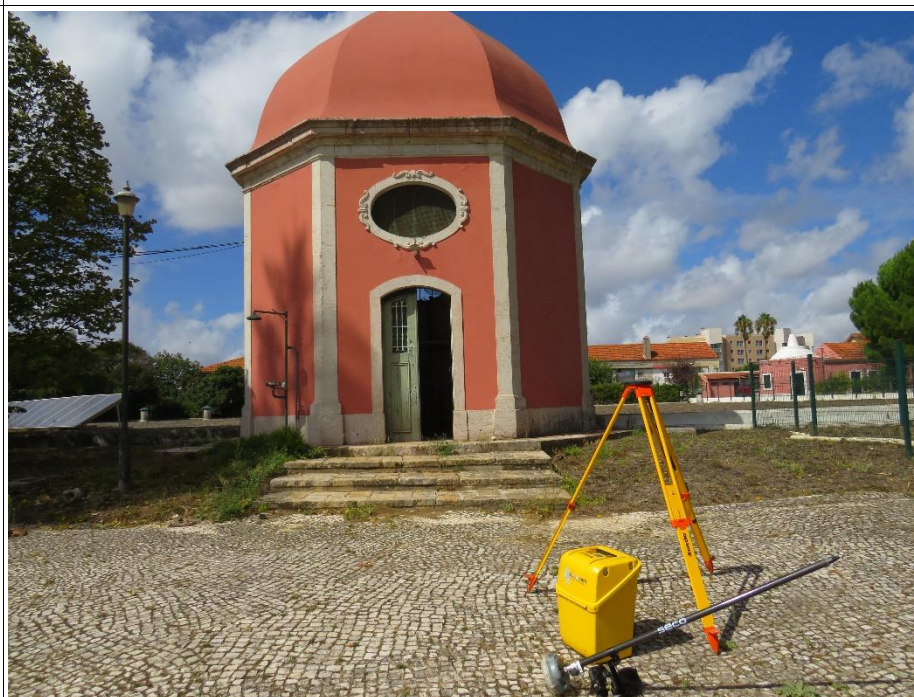
Foto Ref. IMG_0508

Vista geral da clarabóia de acesso

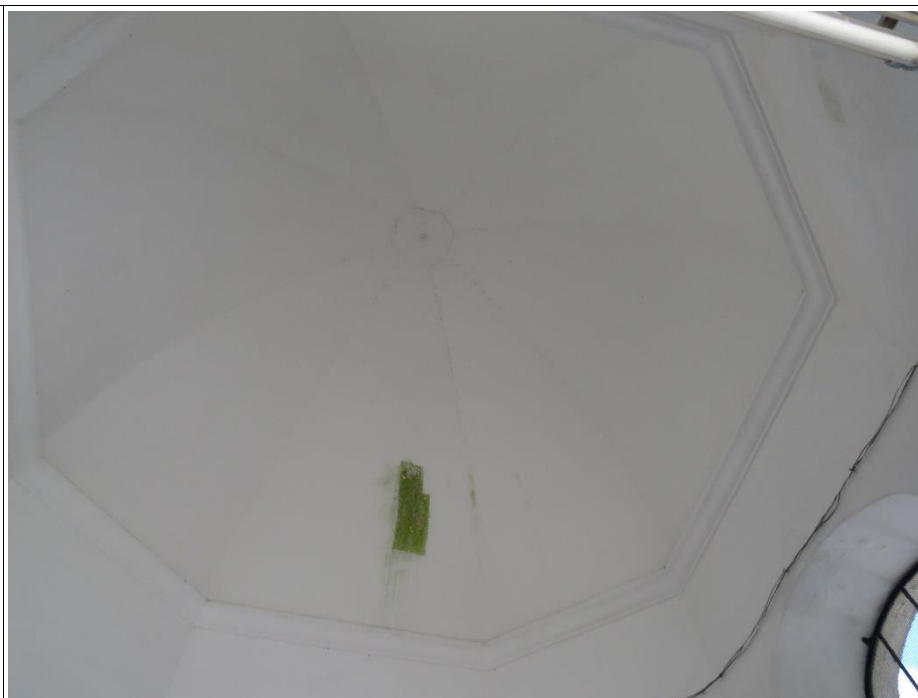
Foto Ref. IMG_0518

Danos no teto em abóbada por infiltrações

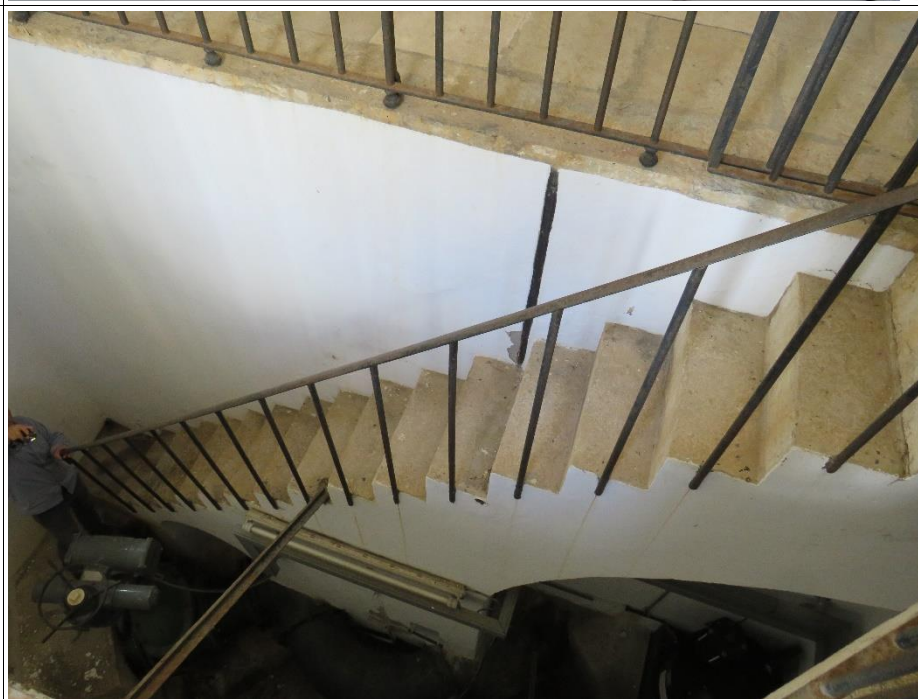
Foto Ref. IMG_0519

Estado da escada de acesso ao Aqueduto

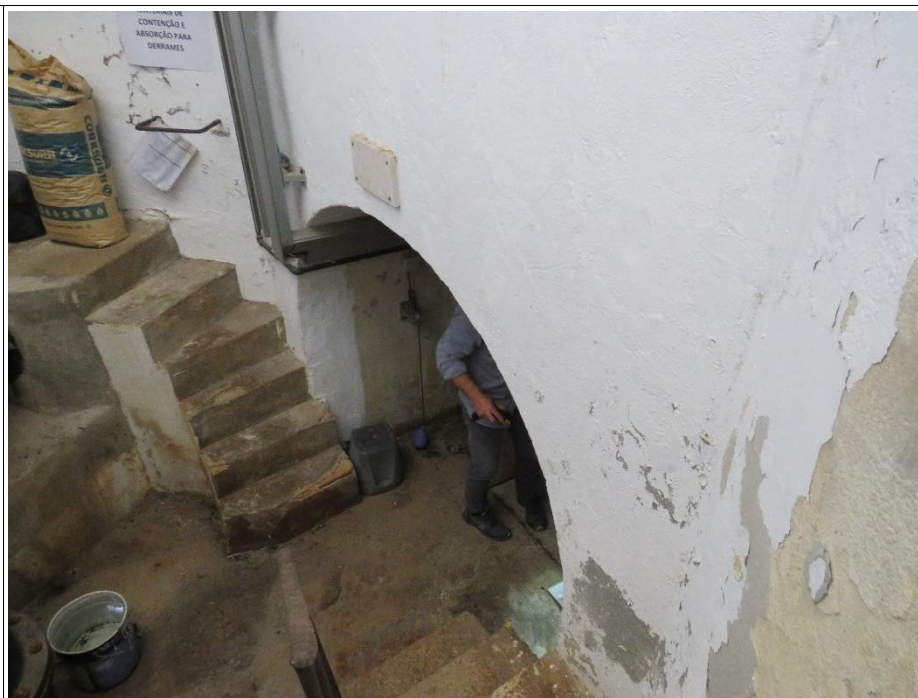
Foto Ref. IMG_0520

Damos na parede S do
edifício

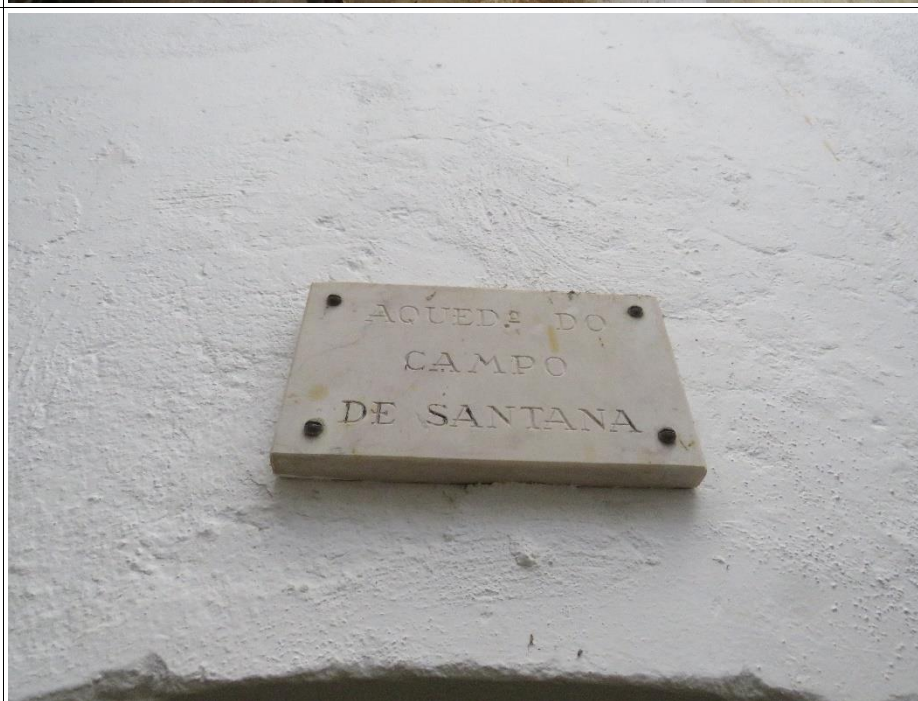
Foto Ref. IMG_0521

Identificação do
Aqueduto sobre
entrada

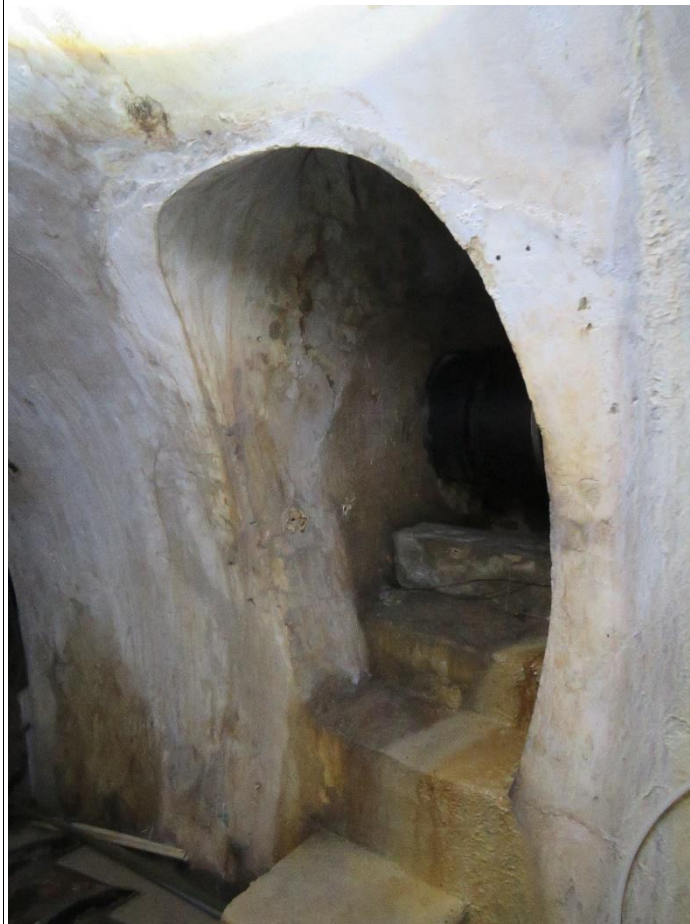
Foto Ref. IMG_0522

Damos nas paredes
por infiltrações

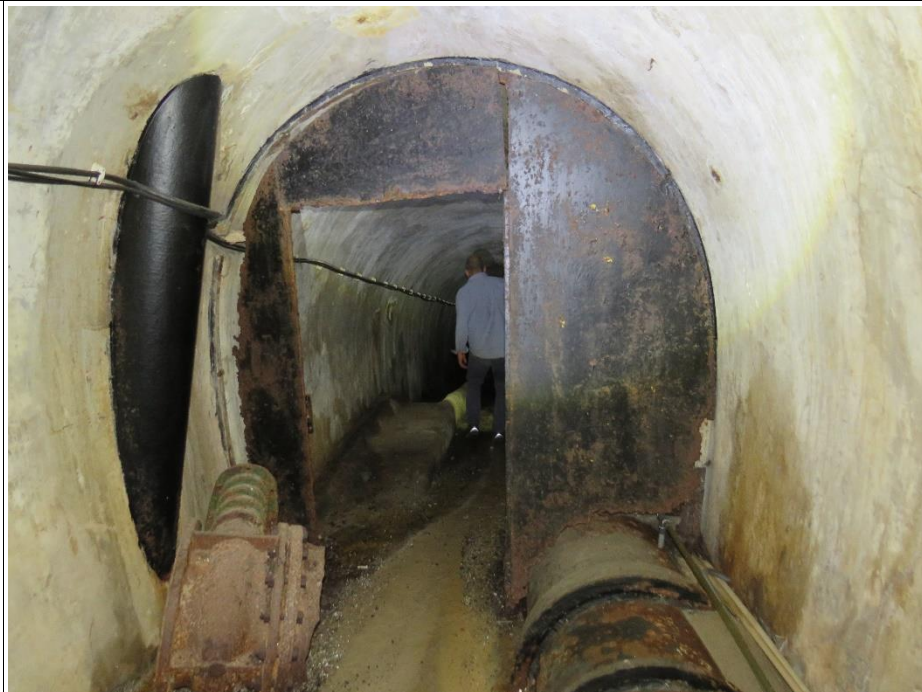
Foto Ref. IMG_0508

Danos na entrada do
Aqueduto por
infiltrações

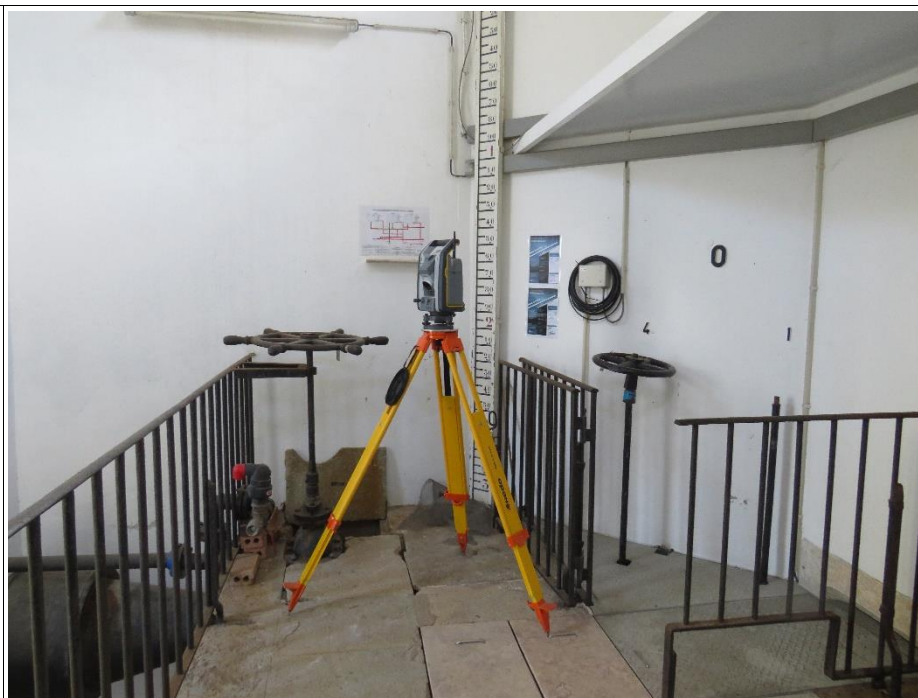
Foto Ref. IMG_0523

Montagem de Estação
topográfica para
transporte de cotas

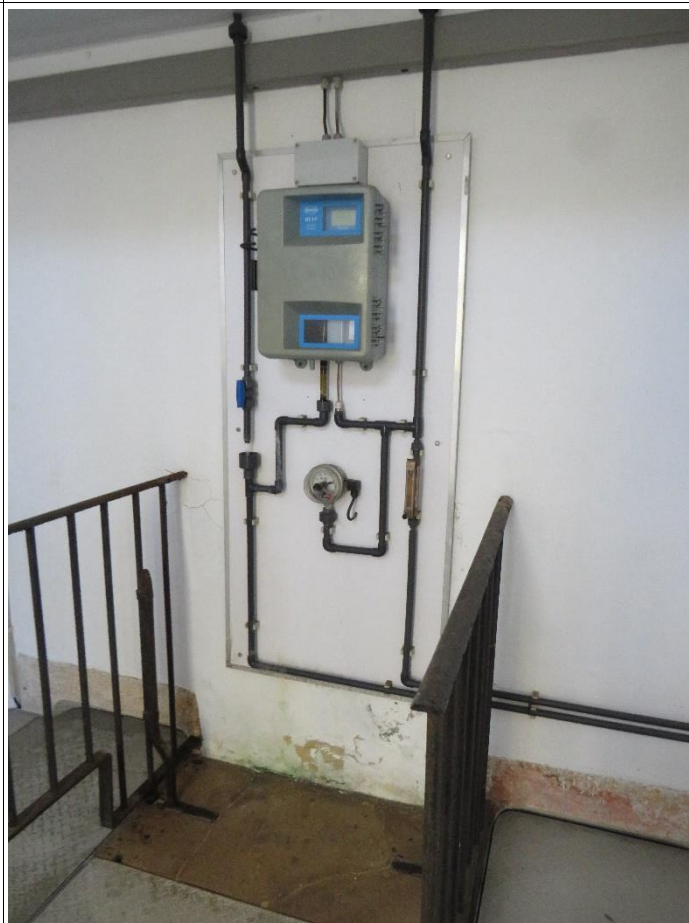
Foto Ref. IMG_0605

Equipamento de
medição do
Reservatório do
Pombal

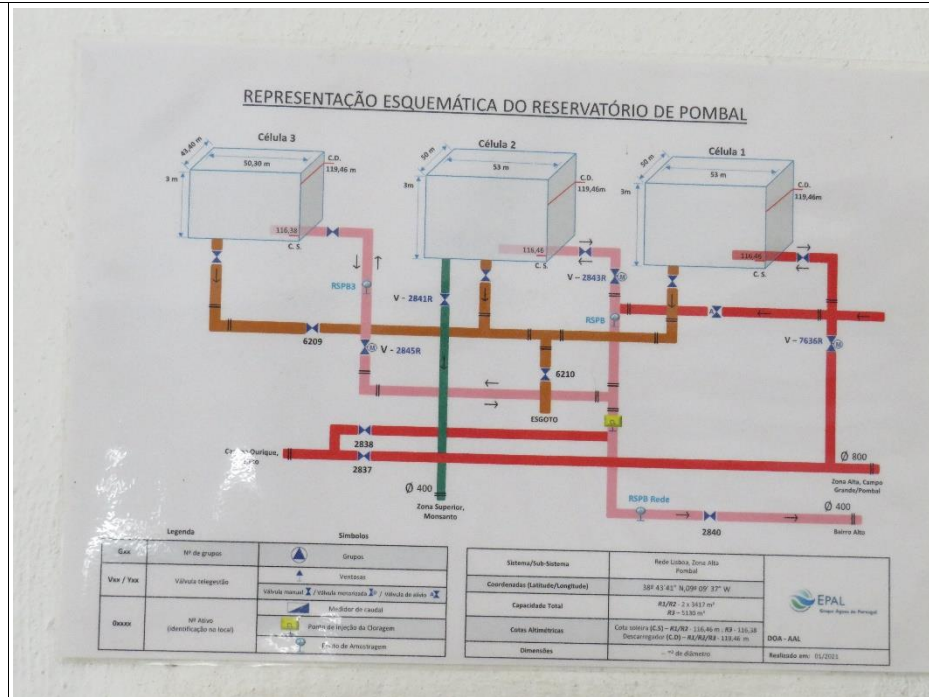
Foto Ref. IMG_0607

Representação
esquemática do
Reservatório de
Pombal

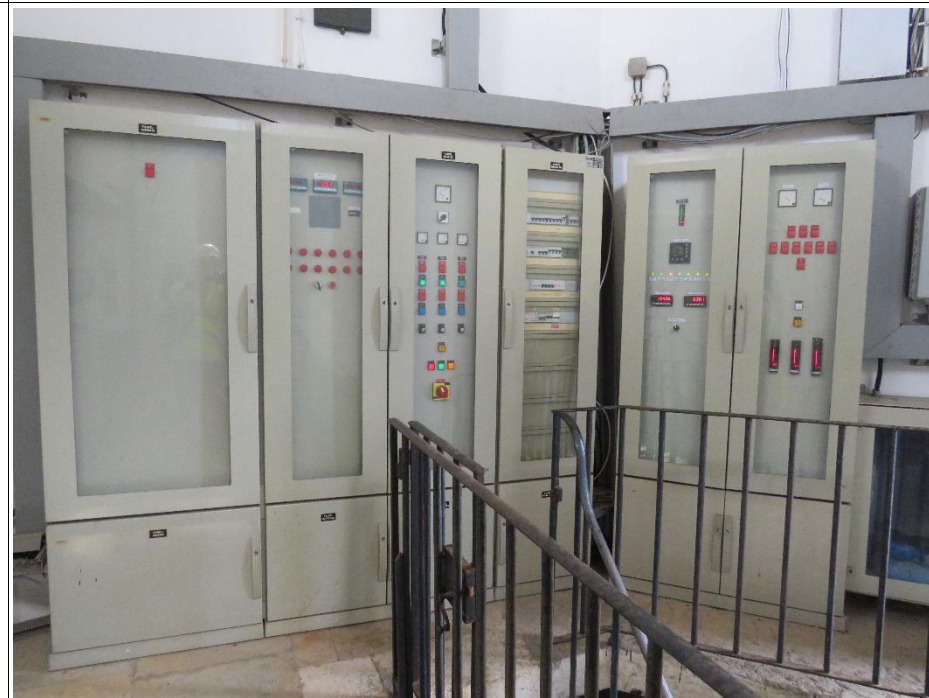
Foto Ref. IMG_0608

Quadros elétricos

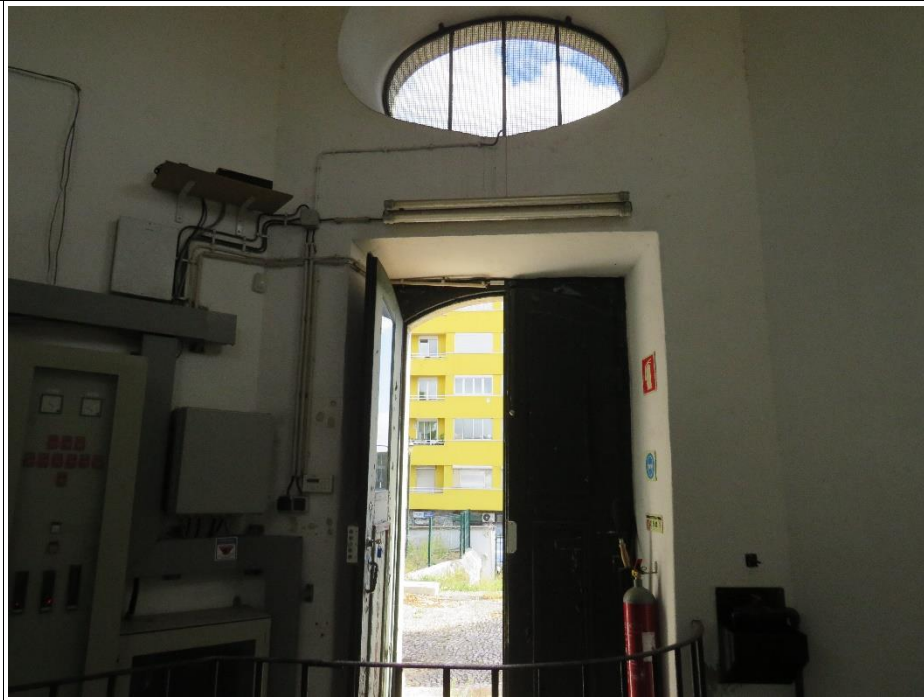
Foto Ref. IMG_0609

Porta de acesso ao
edifício a S
