RELATÓRIO DE INSPEÇÃO TÉCNICA

RIT 440/2024 – Interferência N° 54

Aqueduto Vistoriado: Aqueduto Campo de Ourique EPAL - Lisboa

Obra: RE 03.417 – Metropolitano de Lisboa - Linha Vermelha – Prolongamento S. Sebastião - Alcântara

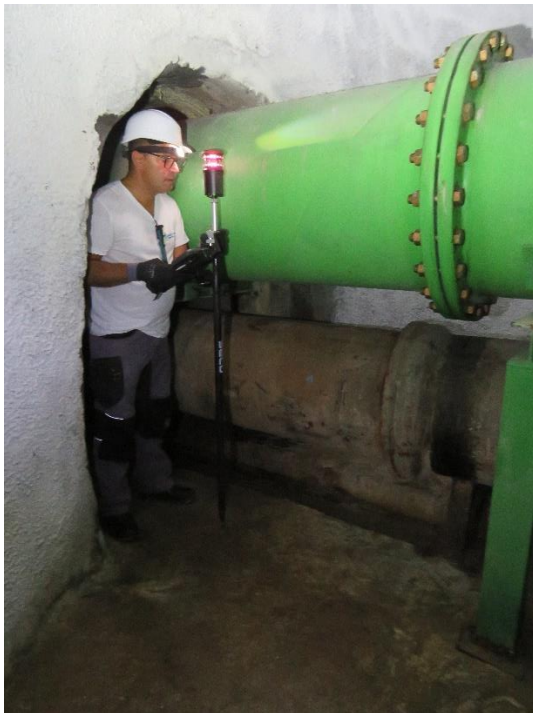
Foto 2 – Vista da entrada E do Aqueduto de Campo de Ourique

O estado de conservação deste troço do Aqueduto é razoável.
