**Ficha de Sítio**

## EIA (EP) - LFAV Lisboa/Porto: Lote B, Soure/Aveiro (Oiã)

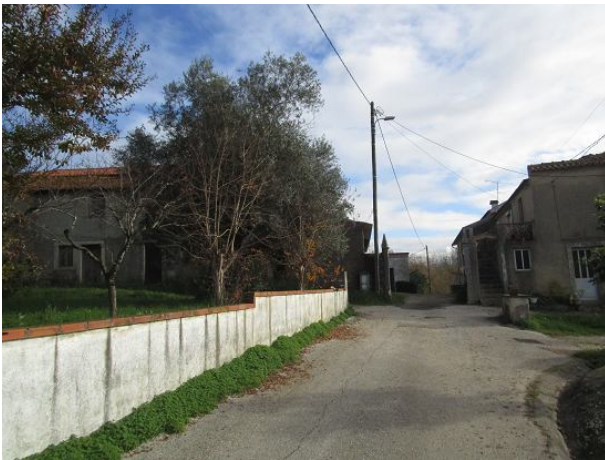
Sítio n.º 058

"O conjunto edificado da Quinta da Pedrança deve ter sido erigido no século XVIII, embora o edifício principal tenha sido muito modificado em época recente, restando apenas pequenos pormenores como as janelas do primeiro piso. Do conjunto original destaca-se sobretudo a fonte que fica muito afastada do edifício principal, a cerca de 200 metros dos traçados." (Argüello Menéndez e Lima, 2009a, 118, n.º 060330 001).

No decorrer dos trabalhos de campo, a quinta estava fechada ao público em geral. Por este motivo, não se procedeu à sua caracterização patrimonial. Contudo, valorizou-se a informação bibliográfica e procedeu-se à respetiva avaliação patrimonial e de impactes.

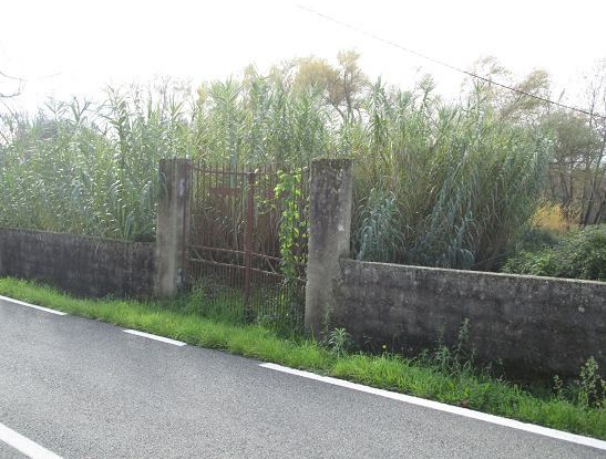
Sítio n.º 059

No decorrer dos trabalhos de campo, a fonte estava vedada ao acesso público e coberto por matos densos. Perante este facto, optou-se por não realizar a respetiva avaliação patrimonial e de impactes.

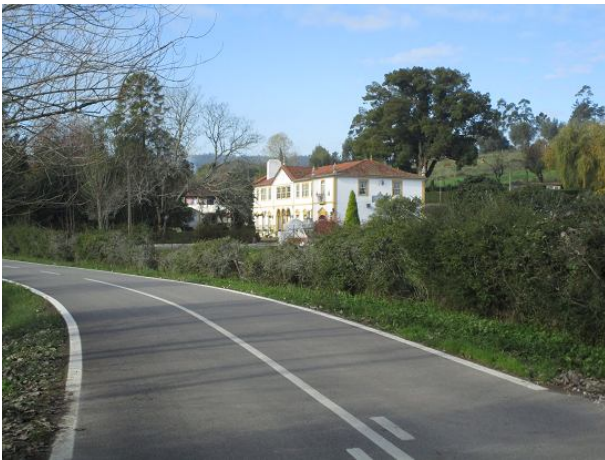
Sítio n.º 060

No decorrer dos trabalhos de campo, a quinta estava fechada ao público em geral. Por este motivo, não se procedeu à sua caracterização patrimonial e respetiva avaliação de impactes.

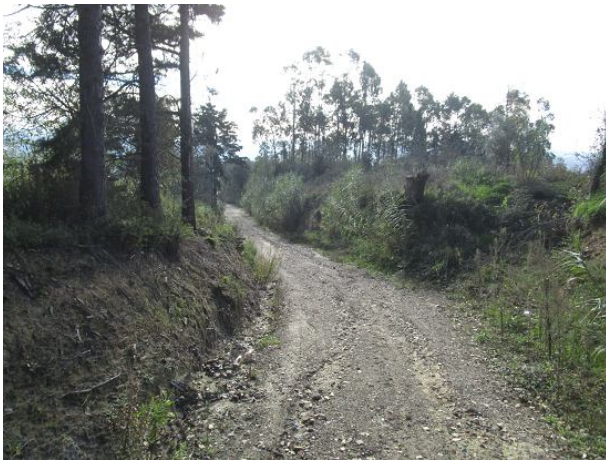
Sítio n.º 061

"Um pequeno troço de via antiga que de Alcarraques se dirige a Cioga do Monte apresenta marcas de rodados pouco pronunciadas no afloramento calcário que serve de pavimento. Não há elementos suficientes para atribuir uma cronologia a esta via, que teria uma largura não superior a 2,5 metros." (Argüello Menéndez e Lima, 2009a, 118-119, n.º 060330 002).

No decorrer dos trabalhos de campo não se observaram os sulcos identificados na fase anterior do estudo ambiental. Por este motivo, não se procedeu à sua avaliação patrimonial e respetiva avaliação de impactes.

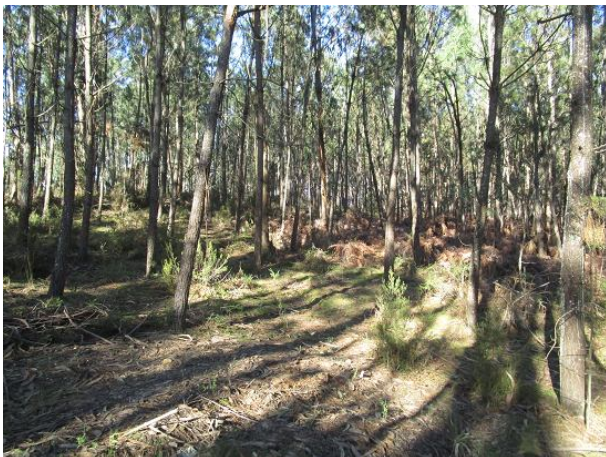
Sítio n.º 062

"A qualidade e quantidade de materiais líticos e cerâmicos recolhidos numa área de dispersão de materiais de superfície não superior a 100 m2 permitem supor a existência de um povoado pré-histórico numa chã situada na encosta de uma elevação sobranceira à Ciga do Monte. Este povoado deverá ter sido profundamente afectado pelo plantio intensivo de pinheiros. Entre os materiais recolhidos, destacam-se vários fragmentos de cerâmica manual, não decorada, e várias peças líticas em sílex, incluindo lamelas retocadas e lascas residuais. Quanto à geologia no local podemos corroborar o descrito na carta geológica (estratos do Cretácico), acrescentando a norte bolsas do Pliocénico possivelmente fonte de material lítico, e em cotas inferiores no local, afloramentos do Cretácico Inferior e Médio, constituídos por calcários apinhoados, estratos que originam jazidas de sílex." (Argüello Menéndez e Lima, 2009a, 119, n.º

No decorrer dos trabalhos de campo não foi possível observar materiais arqueológicos à superfície do terreno, devido à densa vegetação que cobre o solo. Apesar desta situação, optou-se por valorizar a informação recolhida na consulta bibliográfica e proceder à respetiva avaliação patrimonial e respetiva avaliação de impactes.

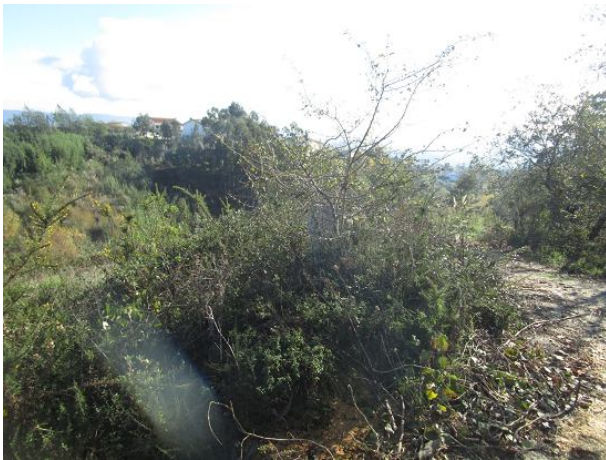
Sítio n.º 063

"Marco em calcário com uma altura de cerca de 80 cm. acima do solo, com duas faces epigrafadas, uma contendo as letras Vo e outra Lo." (Argüello Menéndez e Lima, 2009a, 120, n.º 060330 004)

| Valor da conservação | Mau |
