## RELATÓRIO DE INSPEÇÃO TÉCNICA RIT 440/2024 – Interferência 327

**Aqueduto Vistoriado:** Infante Santo - Calçada das Necessidades - Lisboa

**Obra:** RE 03.417 – Metropolitano de Lisboa - Linha Vermelha – Prolongamento S. Sebastião - Alcântara

**Objeto da Vistoria:** Inspeção Técnica Prévia ao edifício

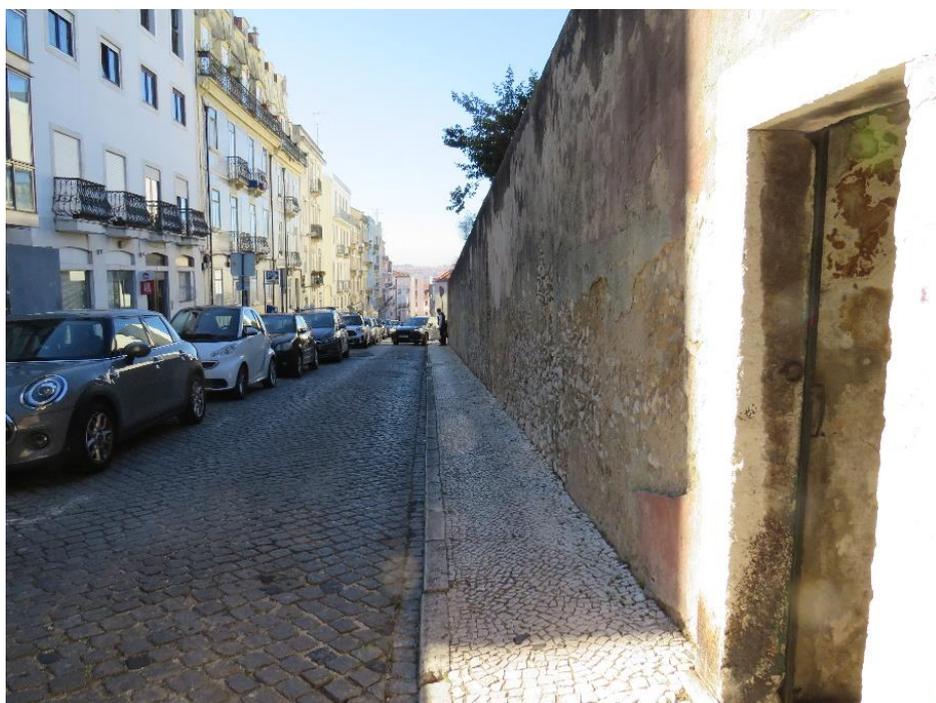
**Foto 1 – Vista envolvente à zona superior do Aqueduto vistoriado**

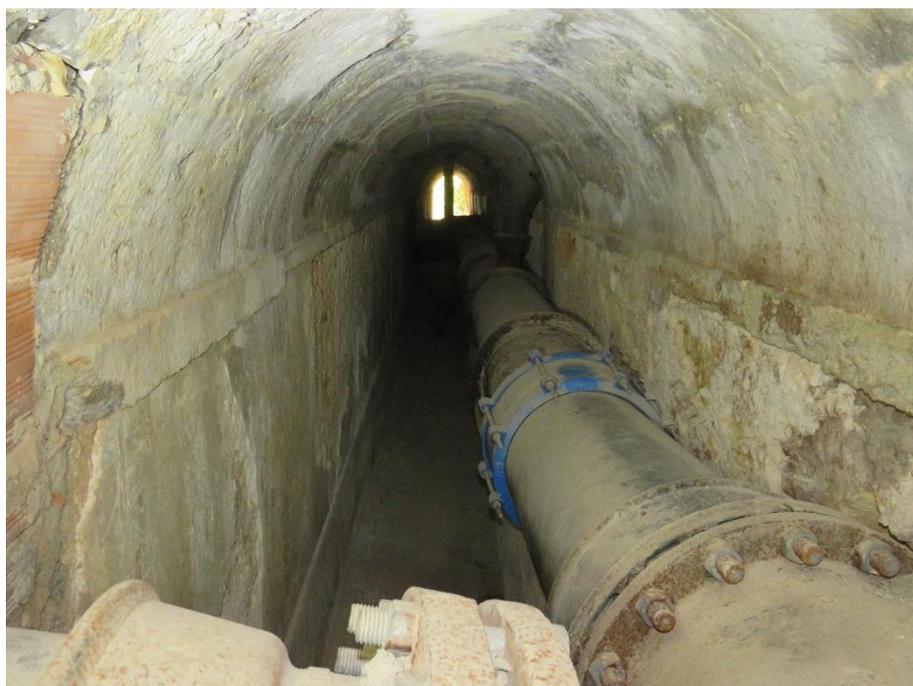
**Foto 2 – Vista geral do troço E para a Av. Infante Santo**

- Verificaram-se danos por infiltrações escorrências e uso no interior do troço E, junto até à escada que dá acesso à Av. Infante Santo;
