RELATÓRIO DE INSPEÇÃO TÉCNICA RIT 440/2024 – Interferência 70

Imóvel Vistoriado: Rua Gorgel Amaral Nº 5, 1250-119 Lisboa

Obra: RE 03.417 – Metropolitano de Lisboa - Linha Vermelha – Prolongamento S. Sebastião - Alcântara

Objeto das Vistorias: Inspeção Técnica Prévia ao edifício

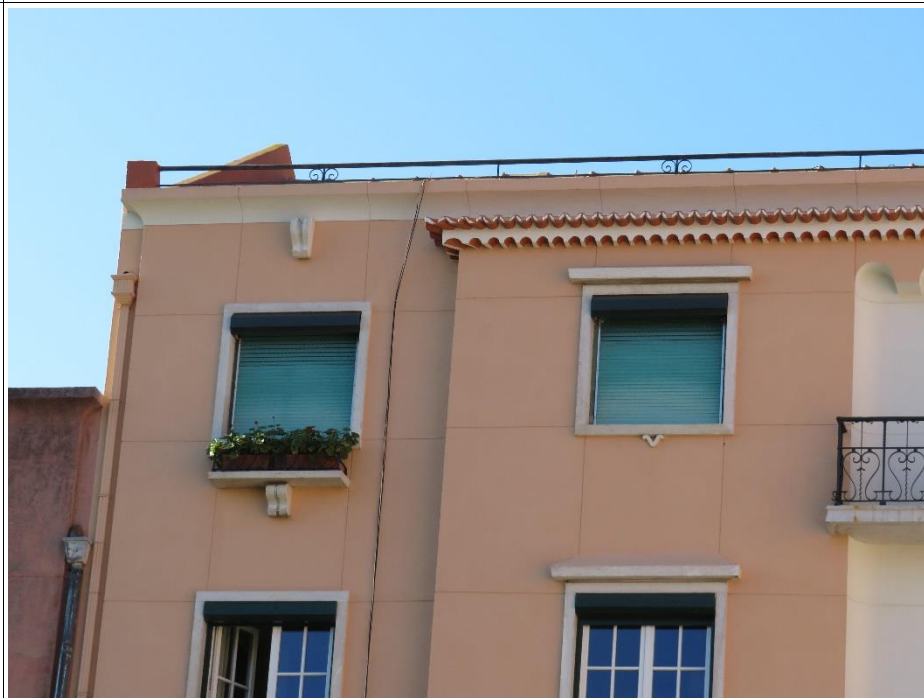
Foto Ref. IMG_6145

Danos na pintura da platibanda da cobertura por escorrências

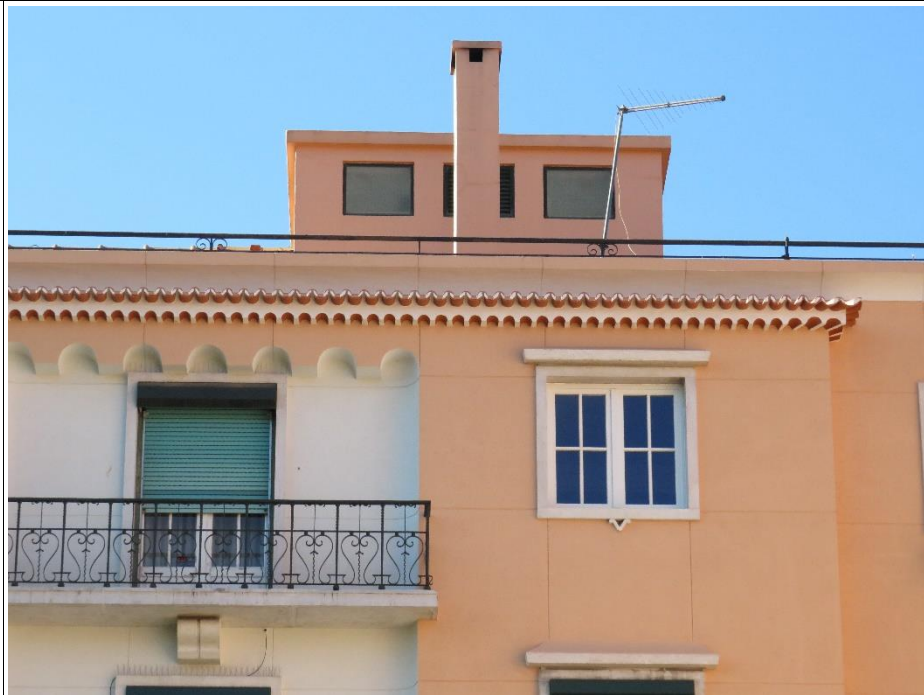
Foto Ref. IMG_6146

Danos na pintura da platibanda da cobertura por escorrências

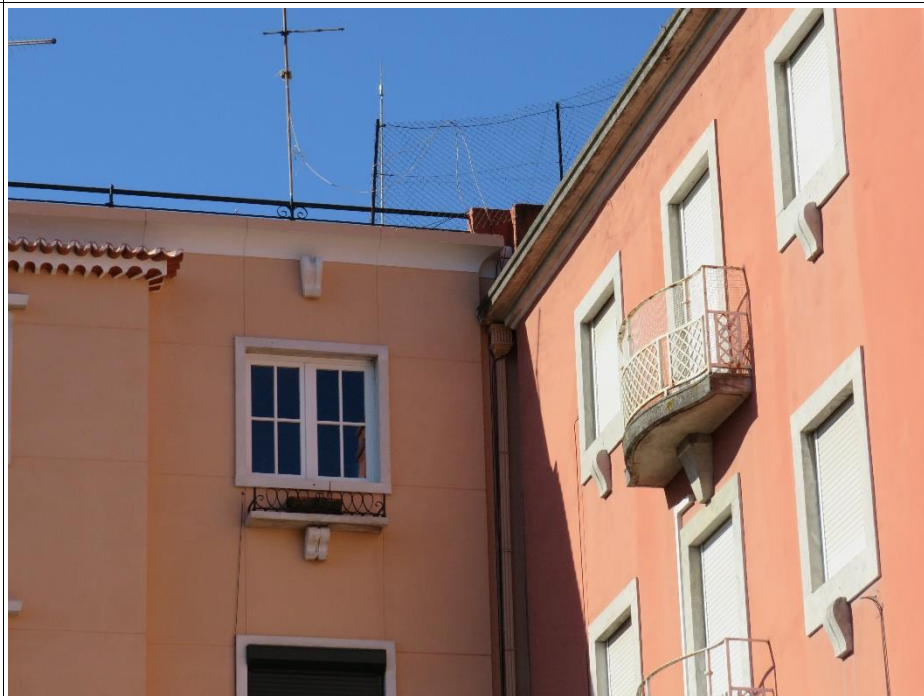
Foto Ref. IMG_6147

Danos na pintura da platibanda da cobertura por escorrências

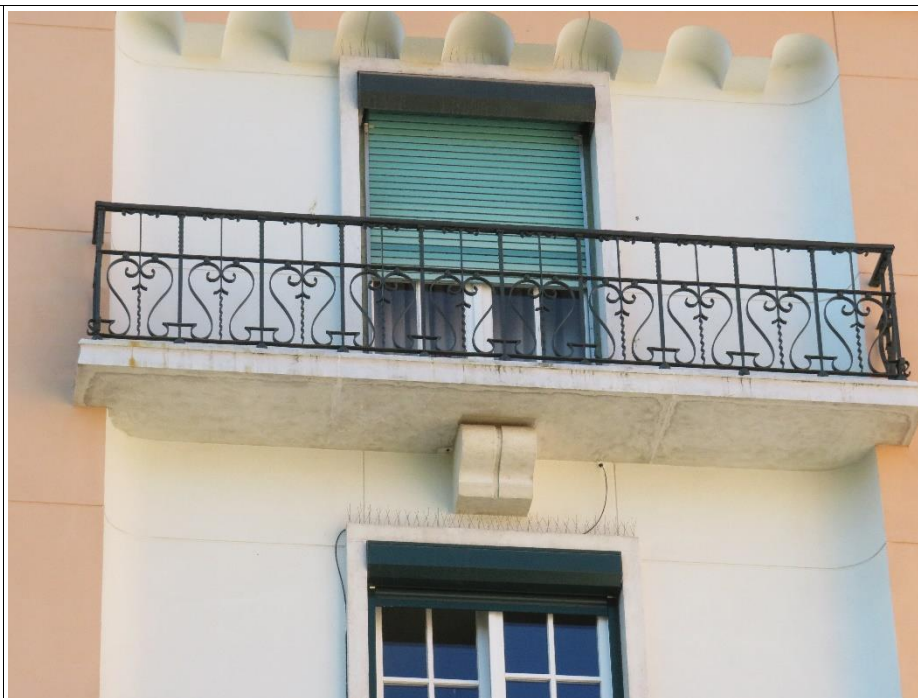
Foto Ref. IMG_6148

Danos no piso da
varanda por
escorrências e fungos

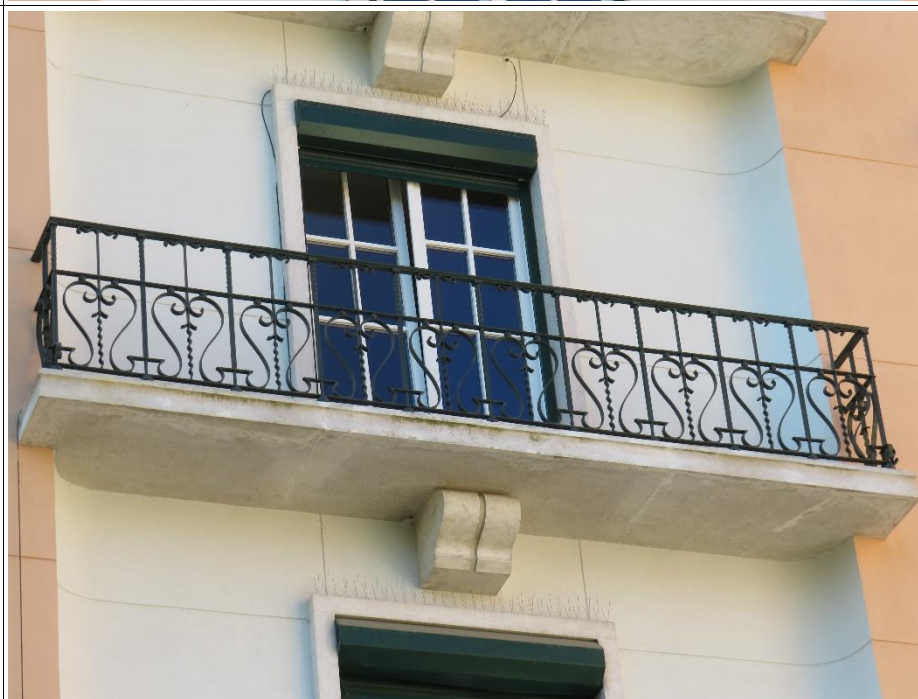
Foto Ref. IMG_6149

Danos no piso da
varanda por
escorrências e fungos

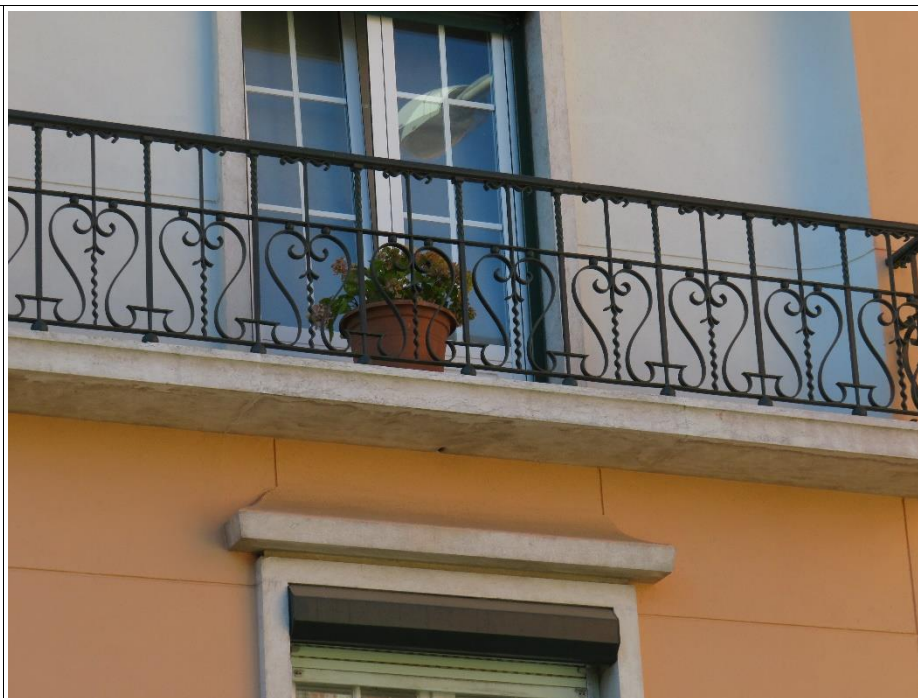
Foto Ref. IMG_6150

Danos no piso da varanda por escorrências e fungos

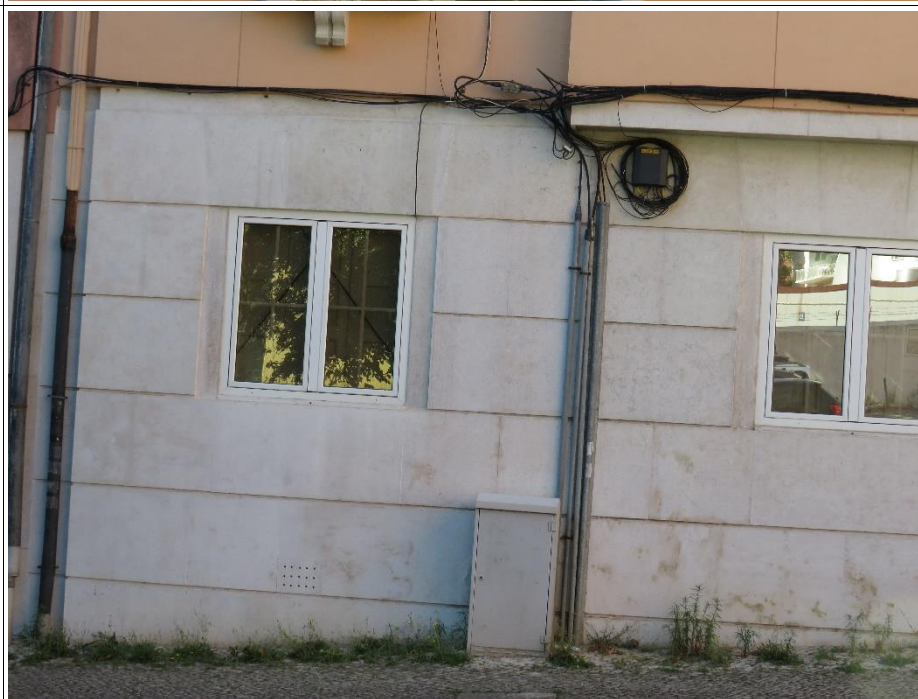
Foto Ref. IMG_6151

Danos nas cantarias do soco por escorrências e fungos

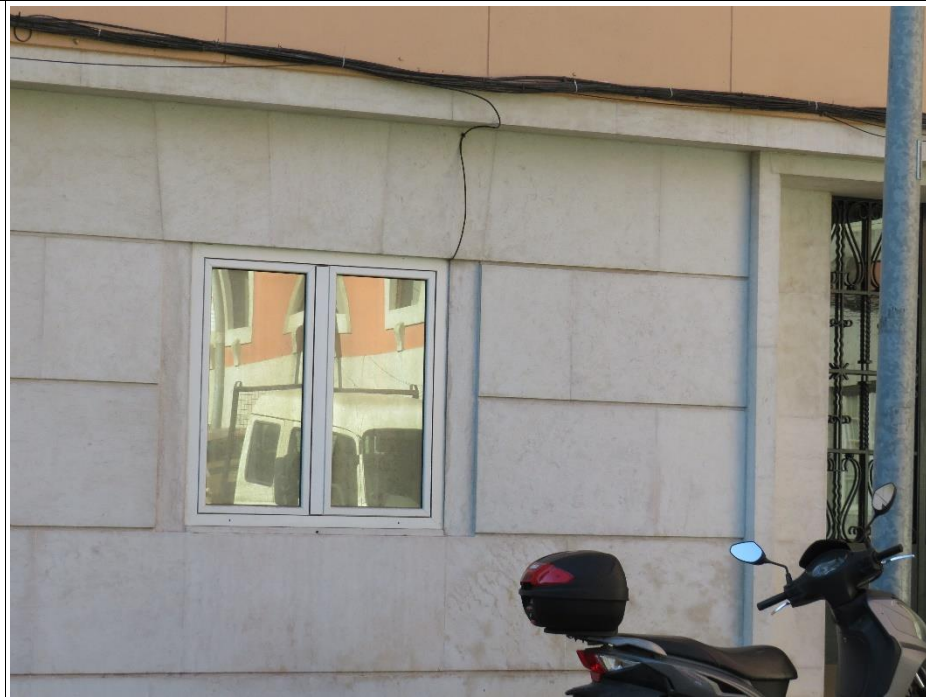
Foto Ref. IMG_6152

Danos nas cantarias do
soco por escorrências e
fungos

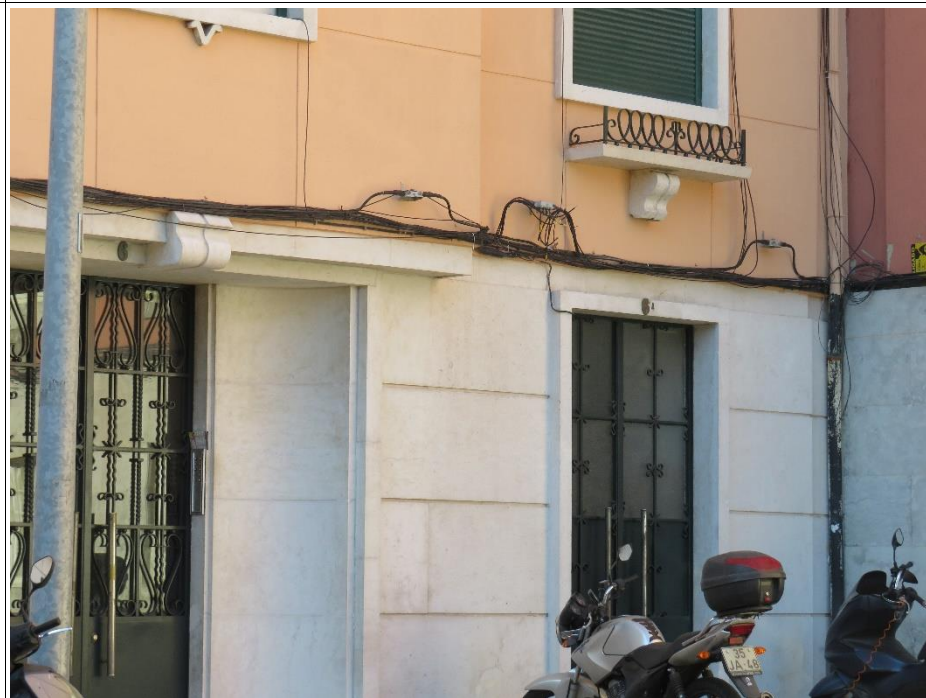
Foto Ref. IMG_6153

Danos nas cantarias do
soco por escorrências e
fungos

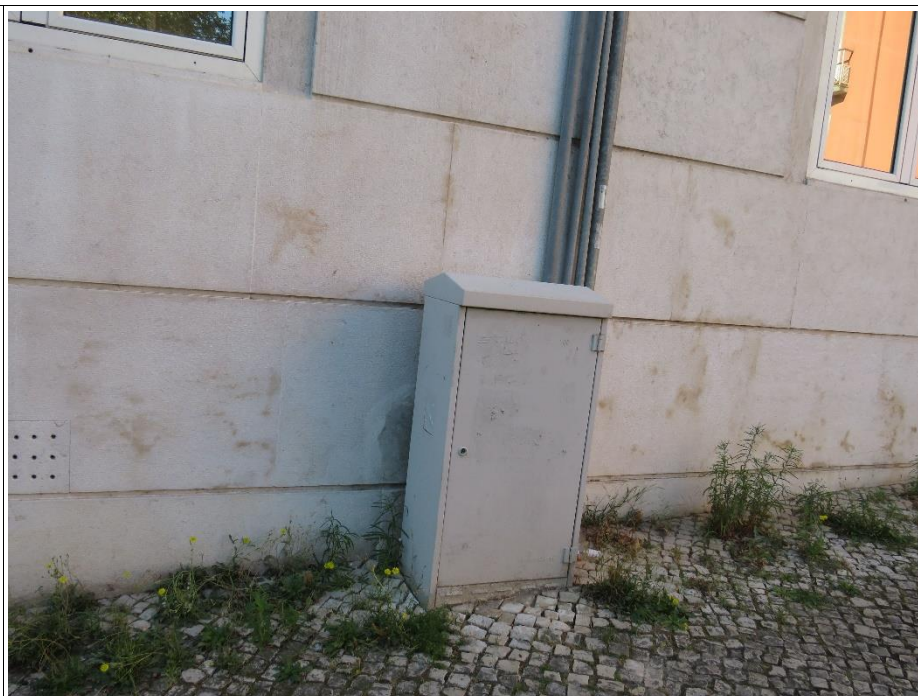
Foto Ref. IMG_6154

Danos nas cantarias do
soco por escorrências e
fungos

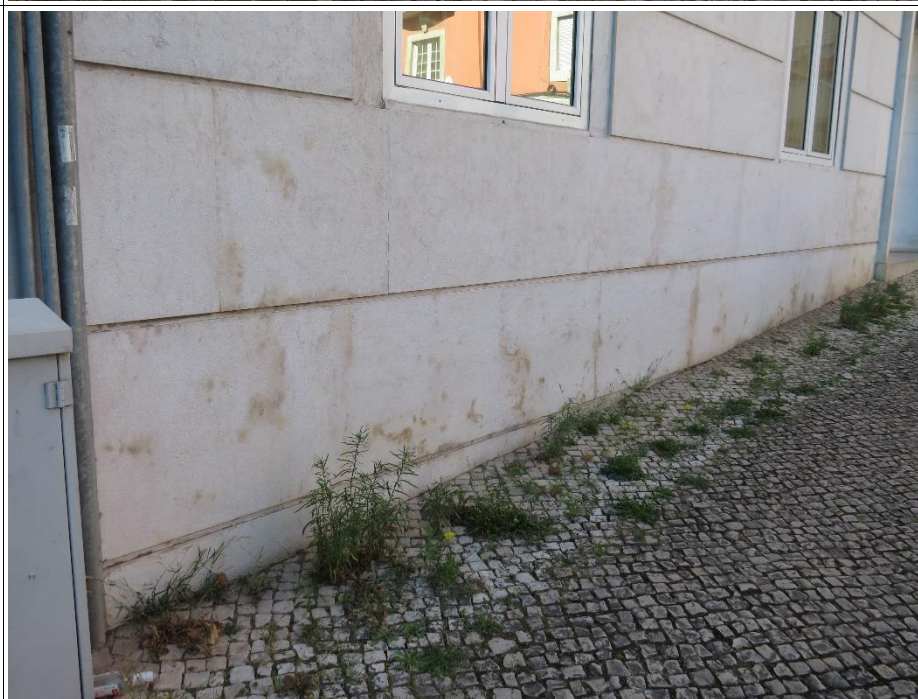
Foto Ref. IMG_6155

Danos nas cantarias do
soco por escorrências e
fungos

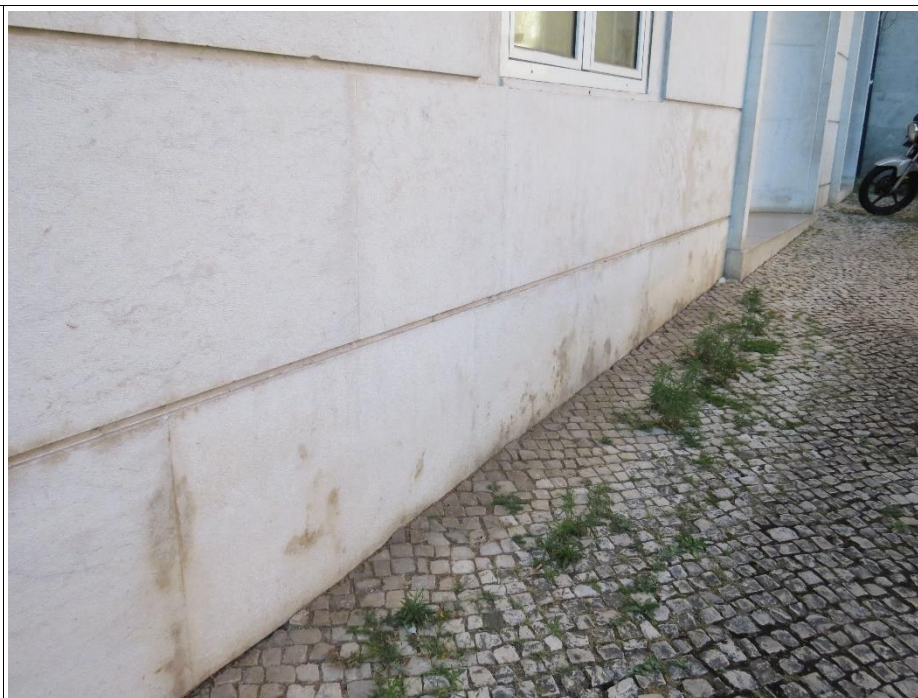
Foto Ref. IMG_6156

Danos nas cantarias do
soco por escorrências e
fungos

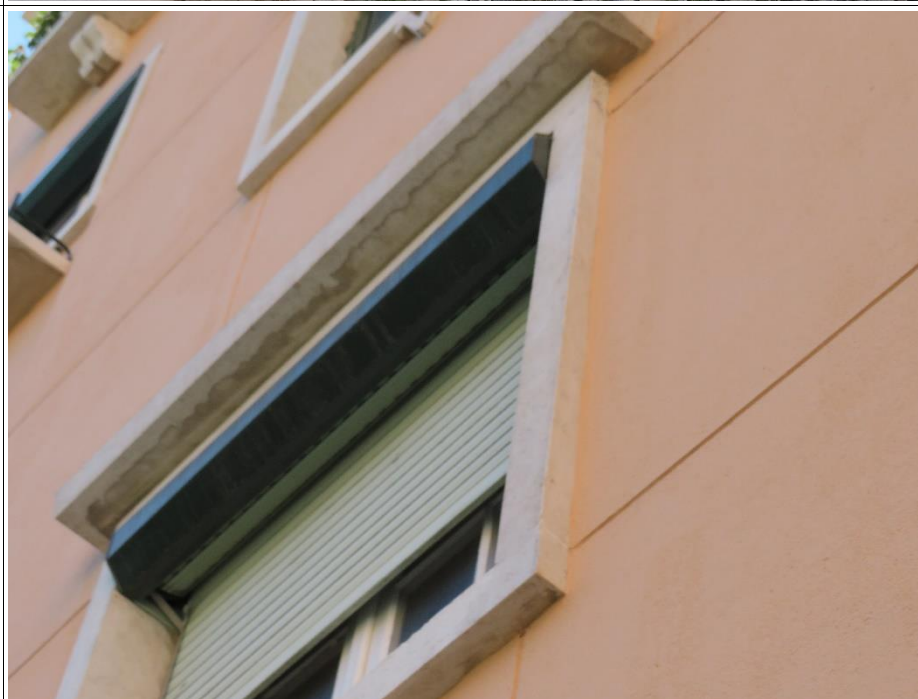
Foto Ref. IMG_6157

Danos na ombreira da
janela por escorrências

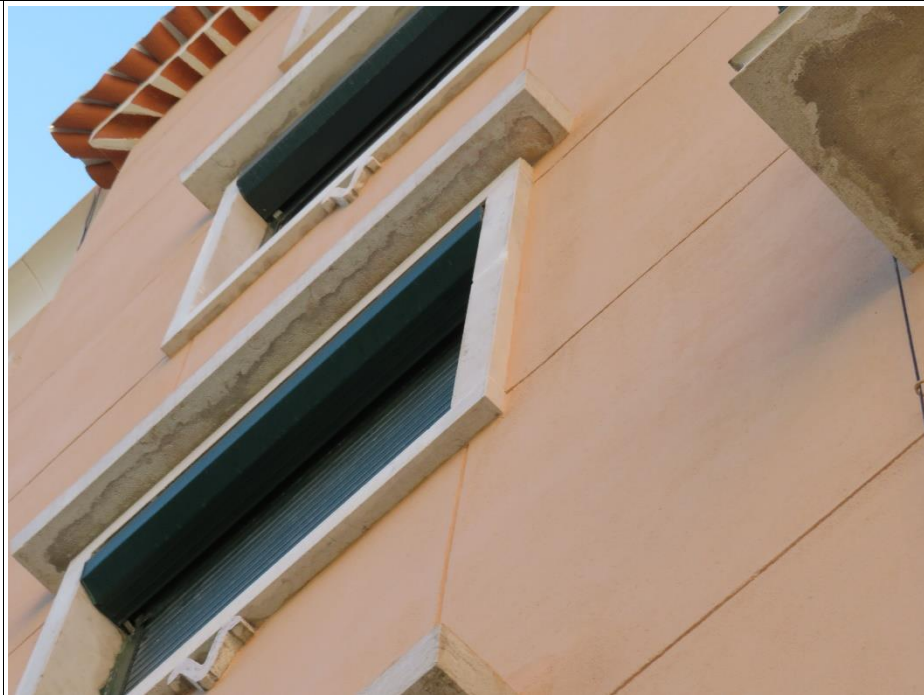
Foto Ref. IMG_6158

Danos na ombreira da janela por escorrências

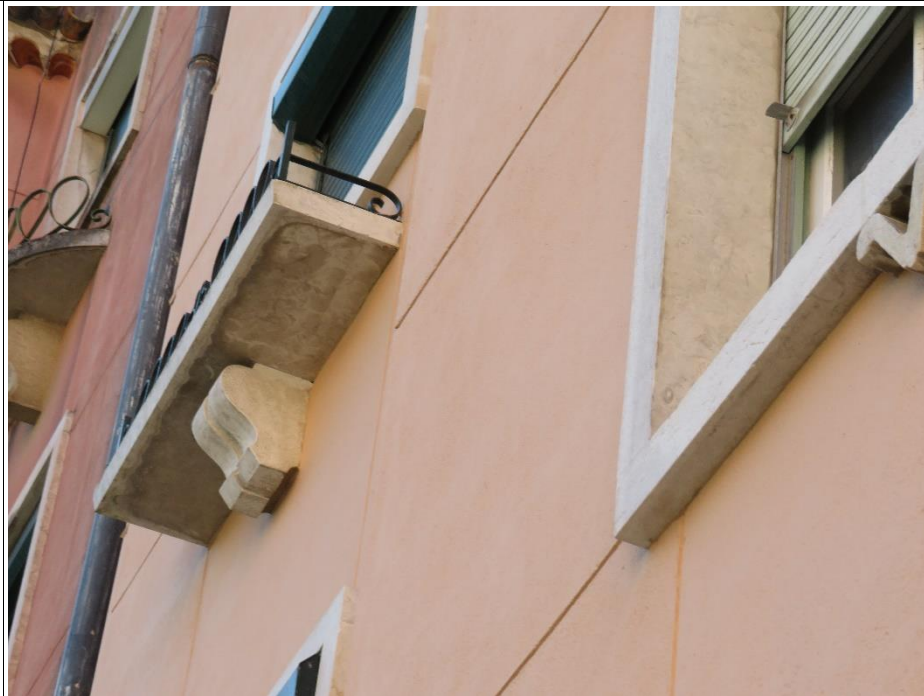
Foto Ref. IMG_6159

Danos na floreira por escorrências

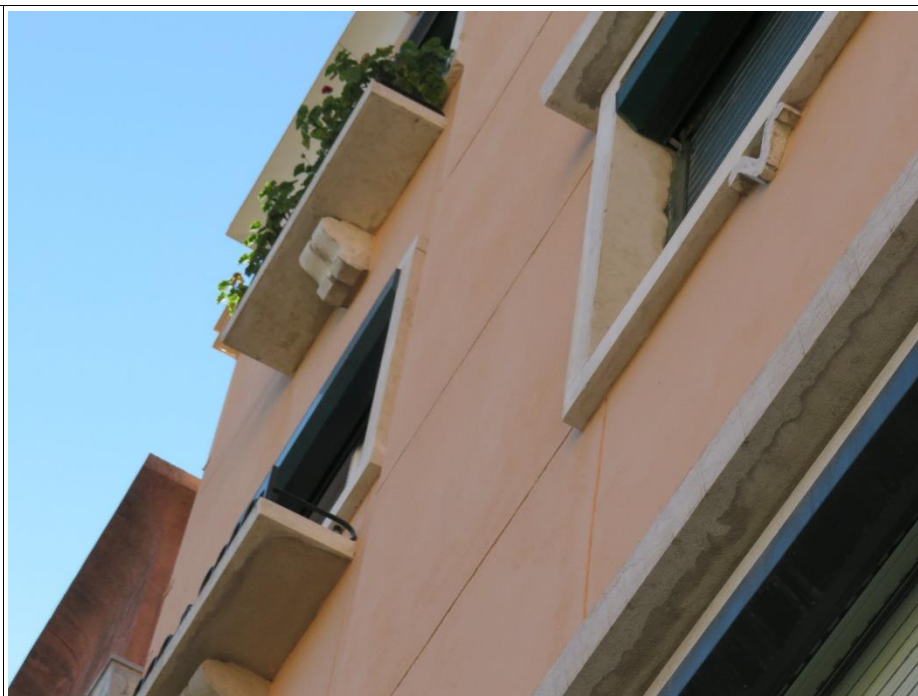
Foto Ref. IMG_6160

Danos nas floreiras por
escorrências

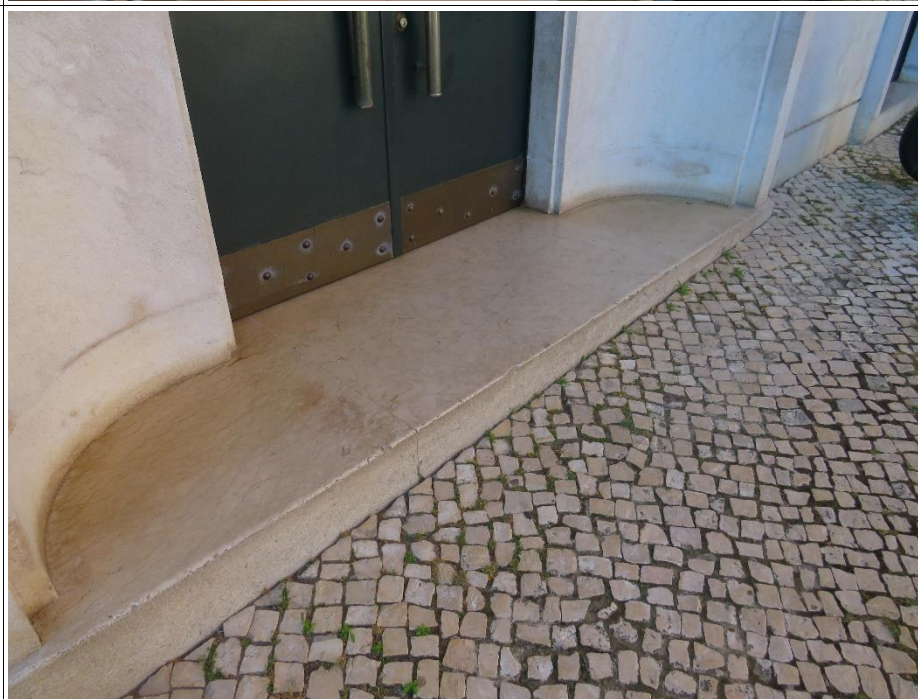
Foto Ref. IMG_6161

Danos no peitoril da
porta de entrada pelo
uso

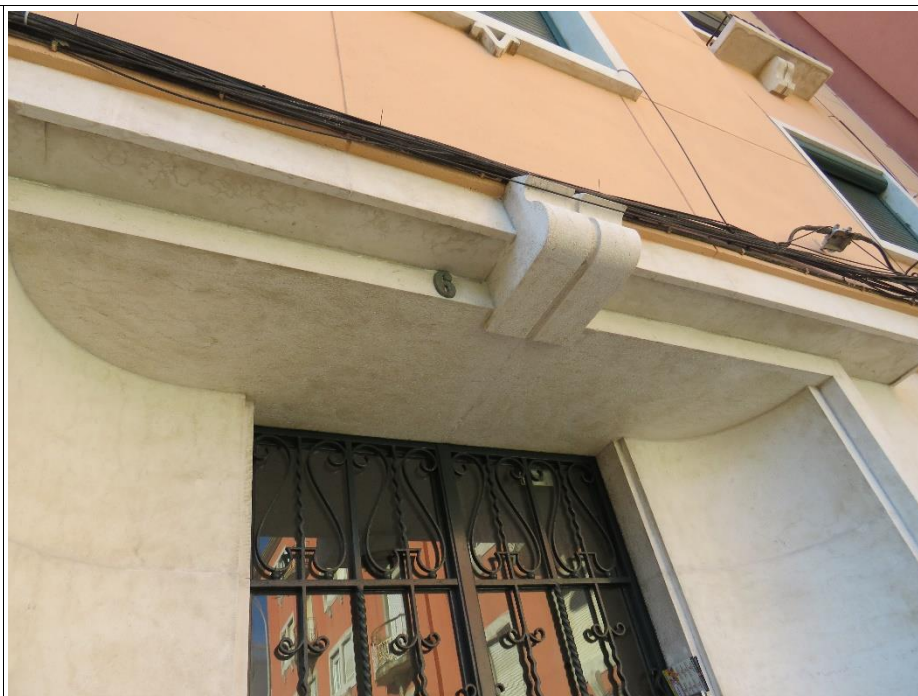
Foto Ref. IMG_6162

Danos na ombreira da porta de entrada por escorrências

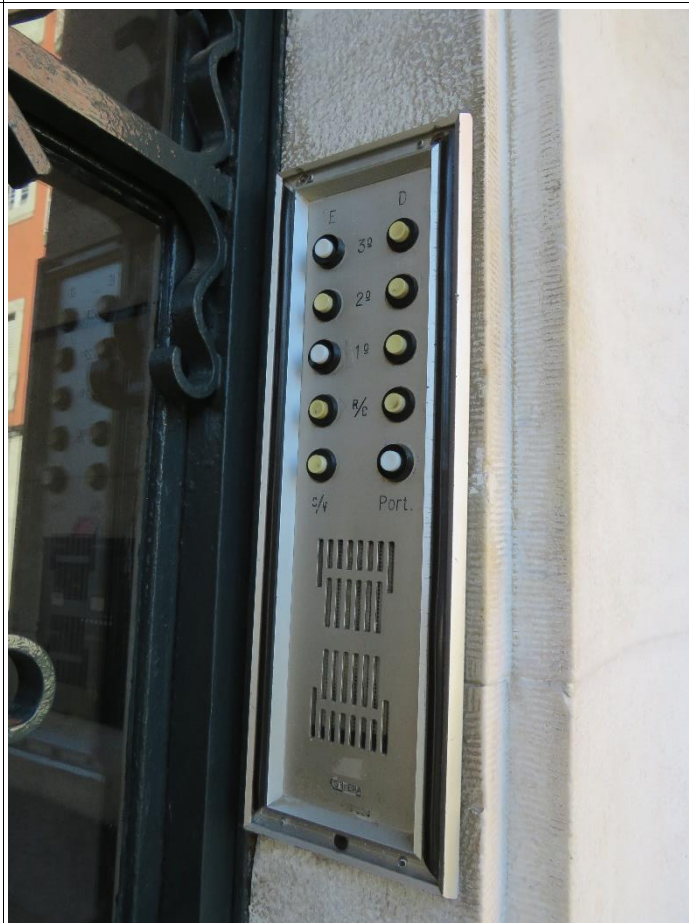
Foto Ref. IMG_6163

Danos na ombreira da porta de entrada por escorrências

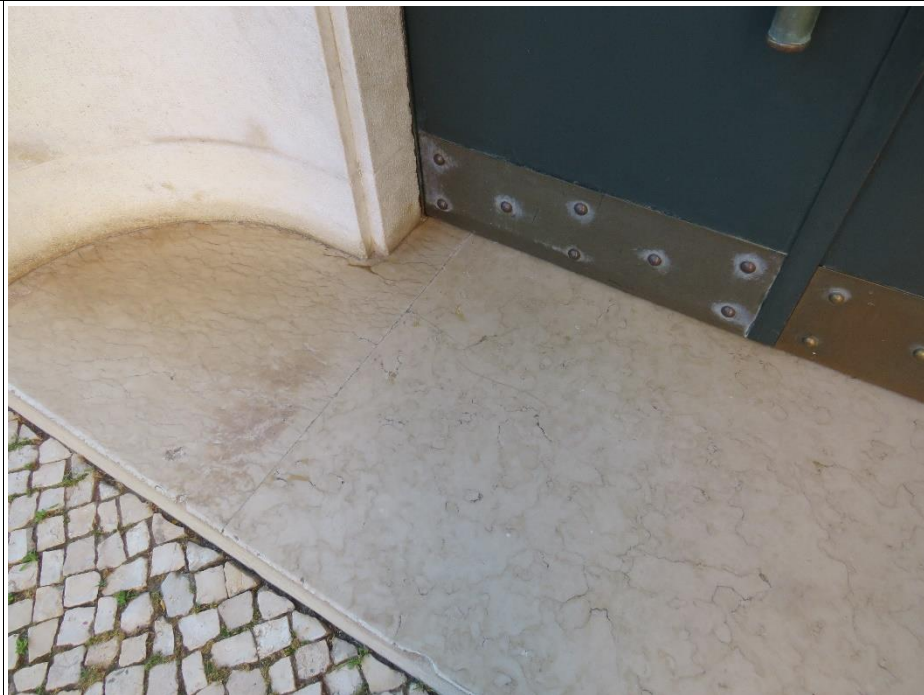
Foto Ref. IMG_6164

Danos no peitoril da porta de entrada pelo uso

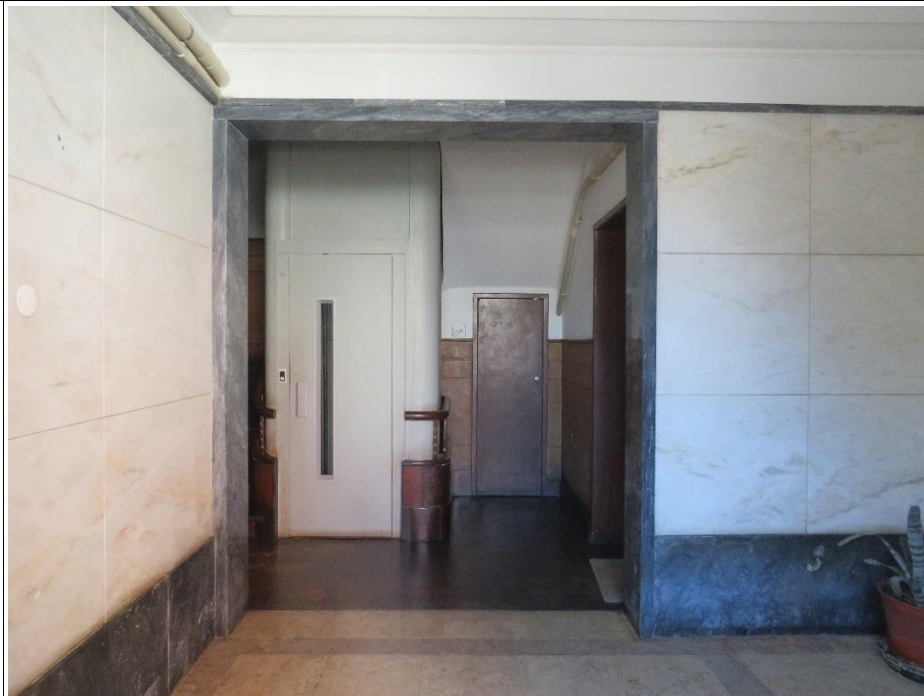
Foto Ref. IMG_6165

Danos no piso do hall pelo uso

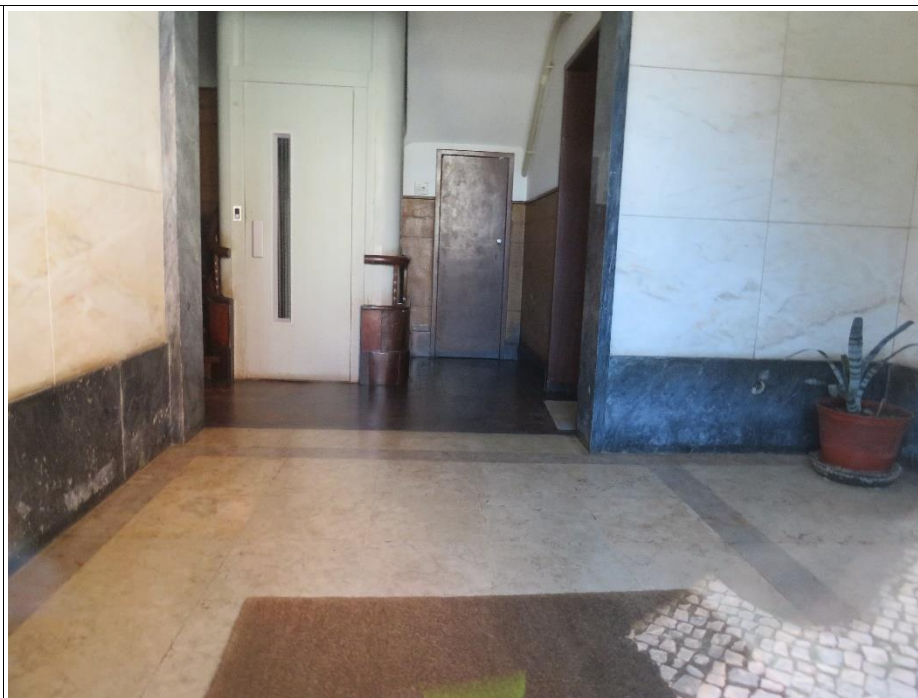
Foto Ref. IMG_6166

Danos no piso do hall
pelo uso

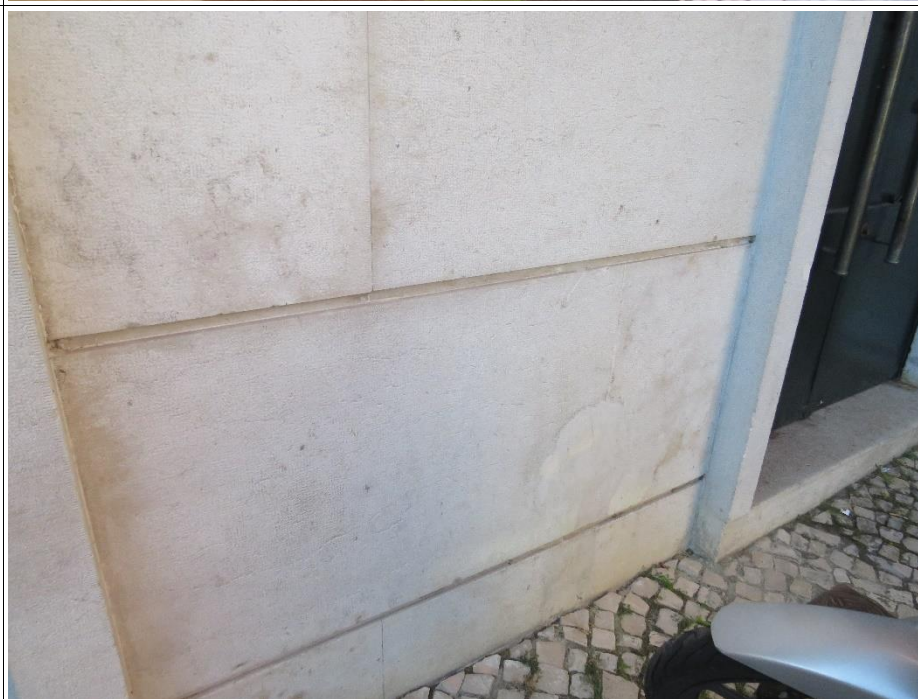
Foto Ref. IMG_6167

Fenda e danos no soco
por escorrências

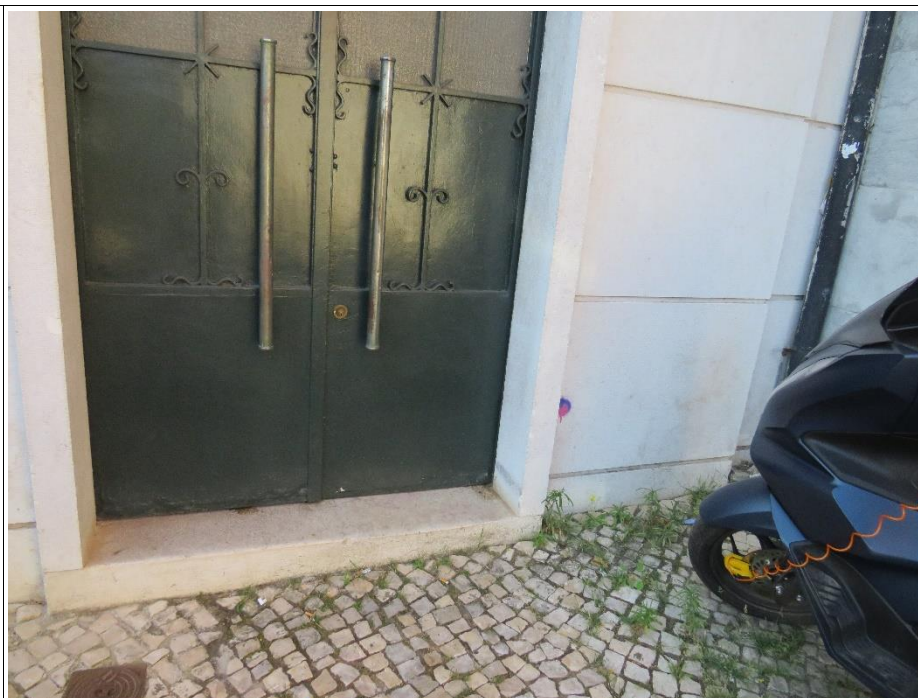
Foto Ref. IMG_6168

Danos na soleira da porta 6A e no soco por escorrências

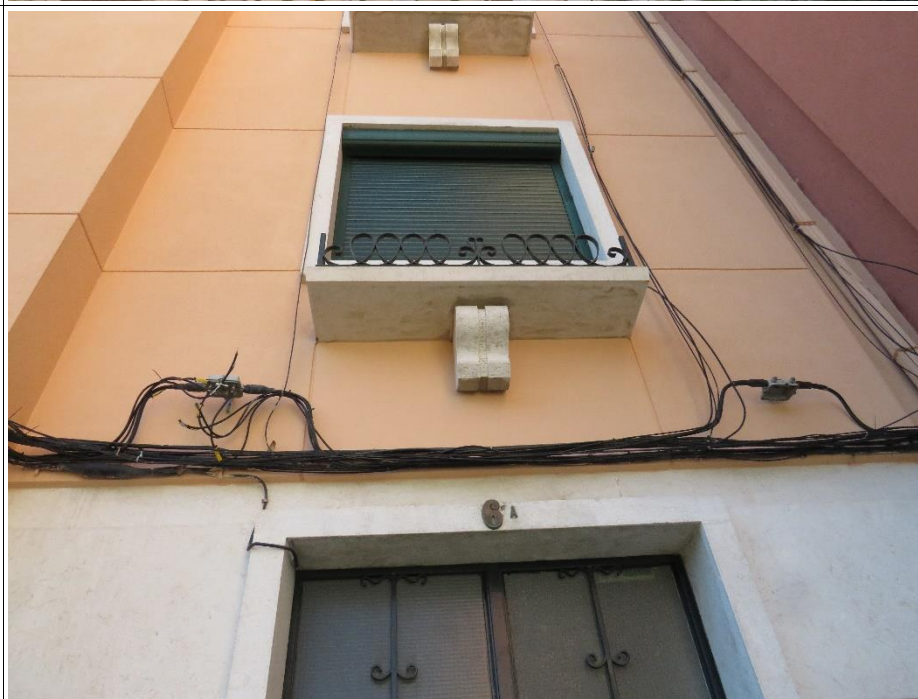
Foto Ref. IMG_6169

Danos na ombreira da porta 6A por escorrências

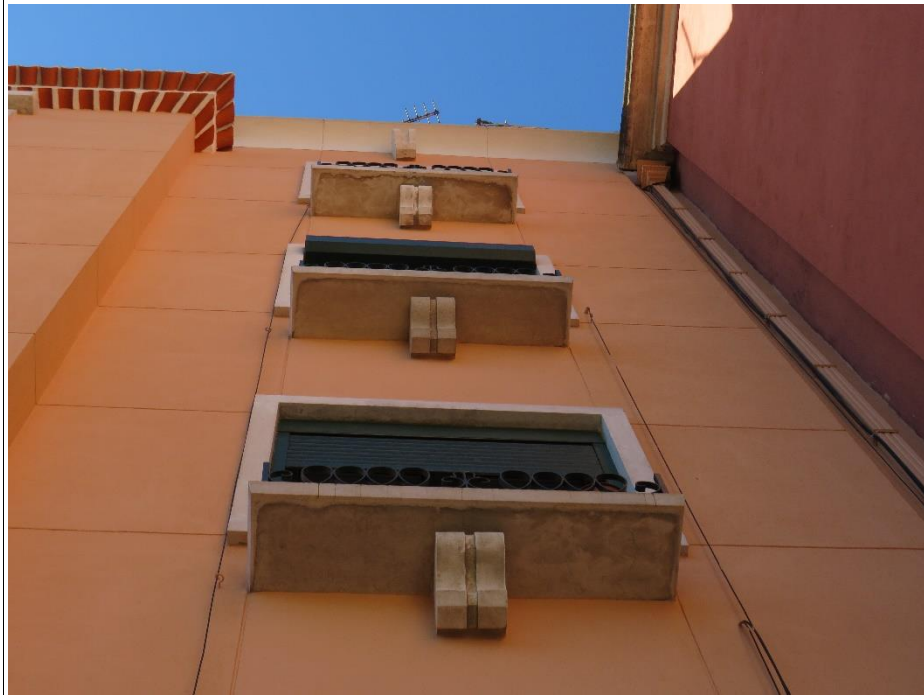
Foto Ref. IMG_6170

Danos nas bases das
floreiras por
escorrências

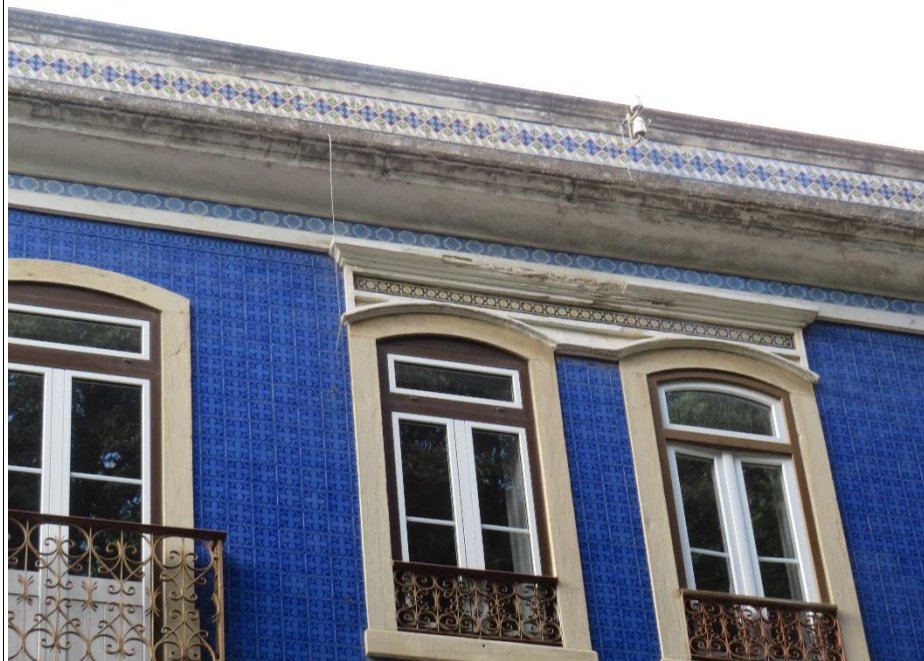
Foto Ref. IMG_6428

Danos na platibanda da cobertura por fungos e escorrências

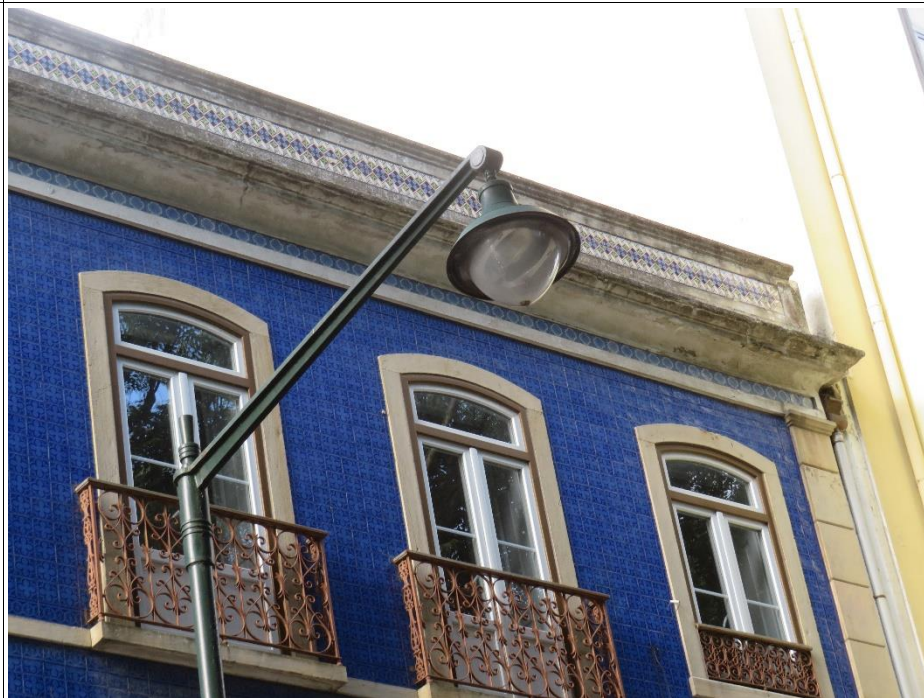
Foto Ref. IMG_6429

Danos na platibanda da cobertura por fungos e escorrências

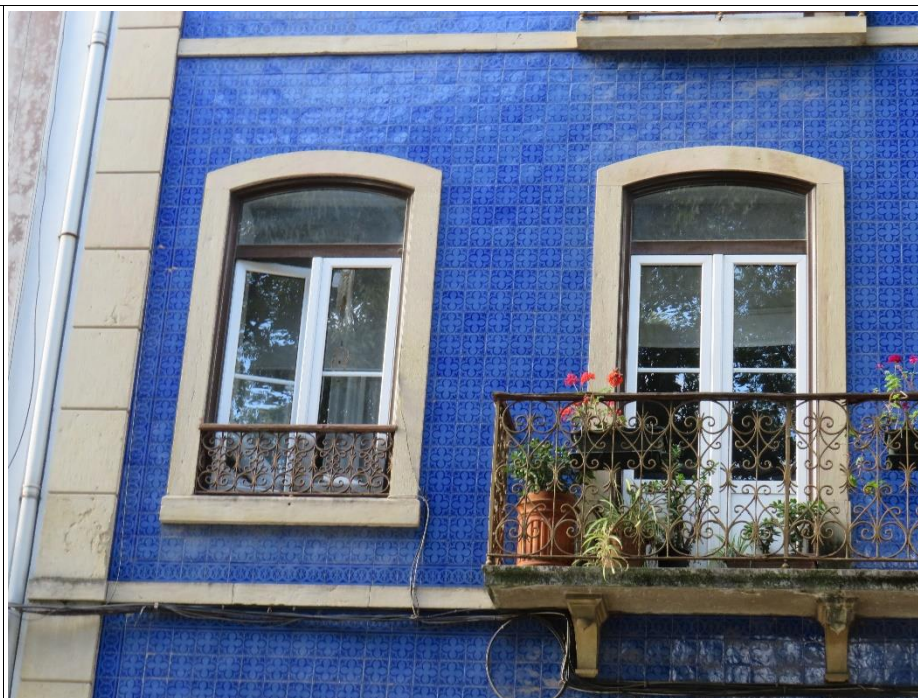
Foto Ref. IMG_6430

Danos nas cantarias dos vãos, cunhal, varanda do piso 1 e friso por escorrências e avançada idade

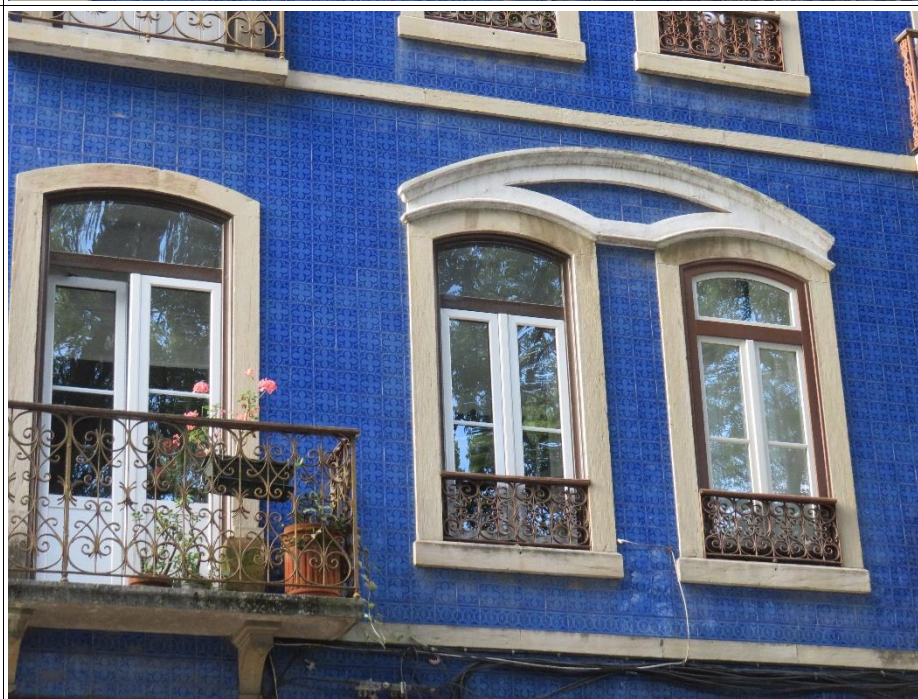
Foto Ref. IMG_6431

Danos nas cantarias dos vãos, cunhal, varanda do piso 1 e friso por escorrências e avançada idade

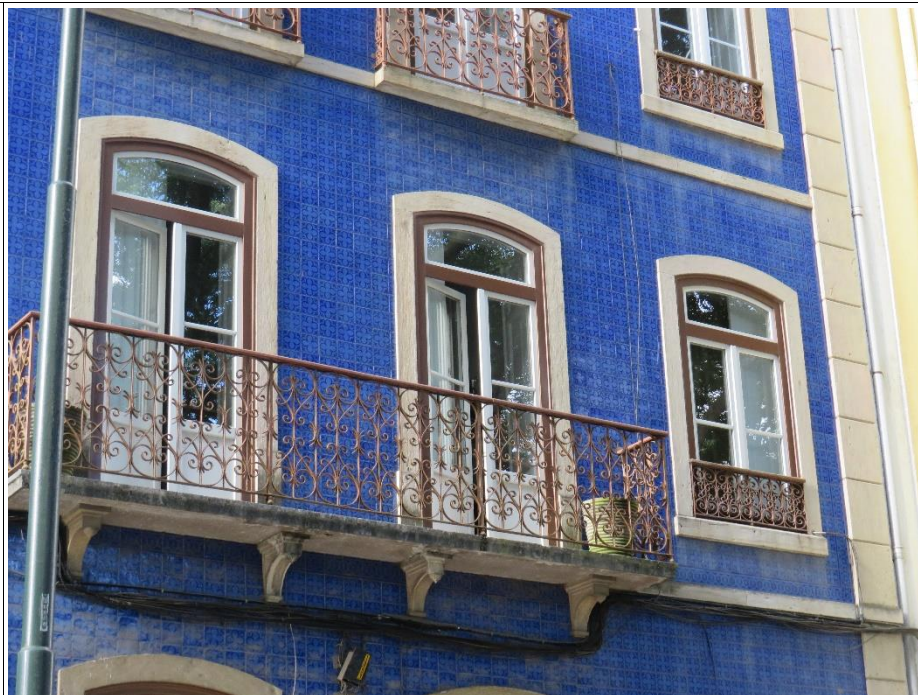
Foto Ref. IMG_6432

Danos nas cantarias dos vãos, cunhal, varanda do piso 1 e friso por escorrências e avançada idade

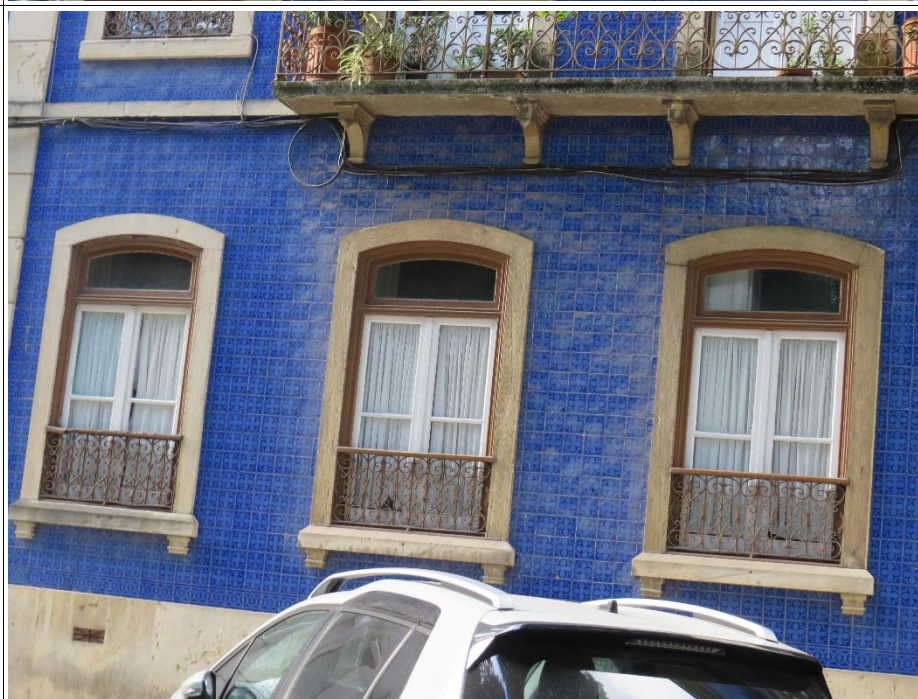
Foto Ref. IMG_6433

Danos nas cantarias dos vãos, soco, varanda do piso 1 e friso por escorrências e avançada idade

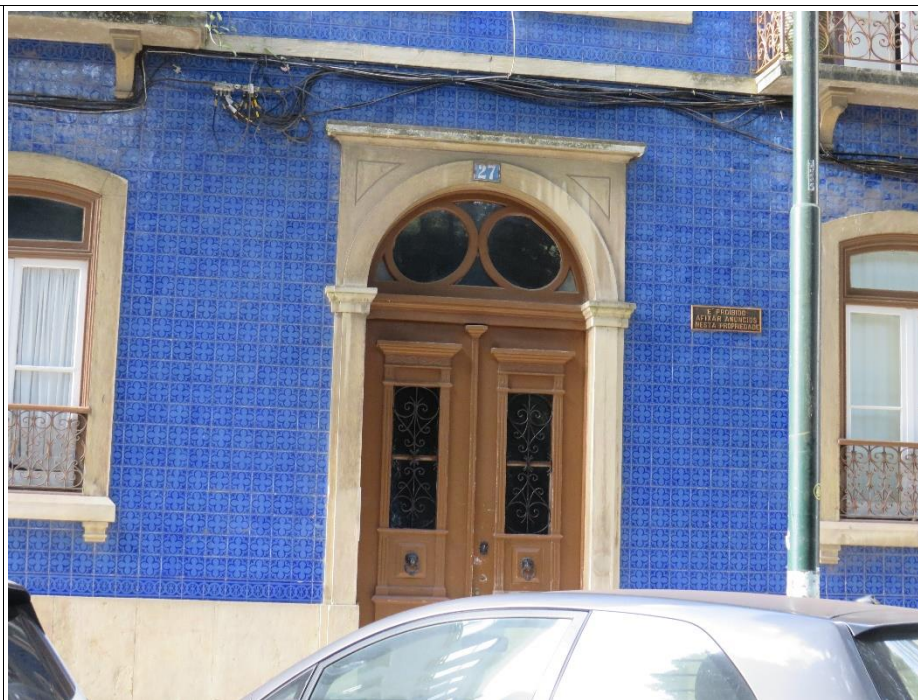
Foto Ref. IMG_6434

Danos nas cantarias dos vãos, porta, varanda do piso 1 e friso por escorrências e avançada idade

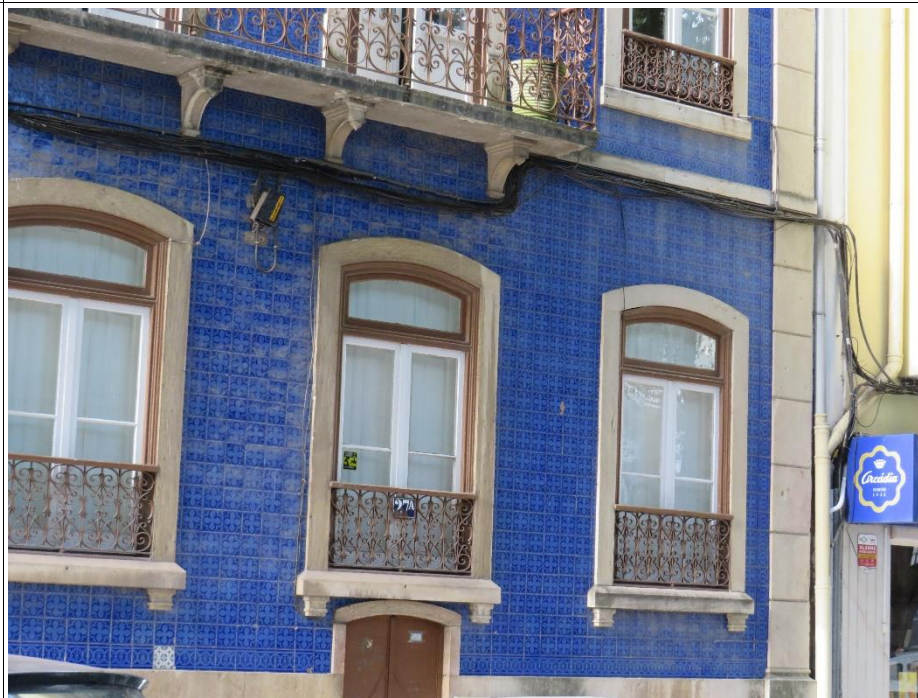
Foto Ref. IMG_6435

Danos nas cantarias dos vãos, porta, varanda do piso 1 e friso por escorrências e avançada idade

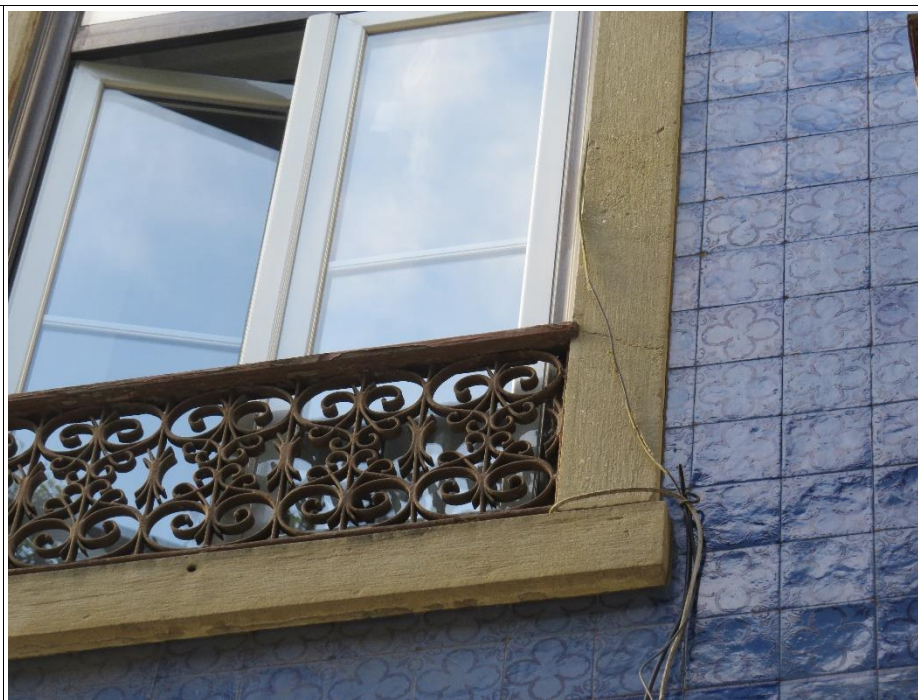
Foto Ref. IMG_6436

Danos na guarda da janela por oxidação e falta de conservação
