RELATÓRIO DE INSPEÇÃO TÉCNICA RIT 440/2024 – Interferência 70

Imóvel Vistoriado: Rua Gorgel Amaral Nº 5, 1250-119 Lisboa

Obra: RE 03.417 – Metropolitano de Lisboa - Linha Vermelha – Prolongamento S. Sebastião - Alcântara

Objeto das Vistorias: Inspeção Técnica Prévia ao edifício

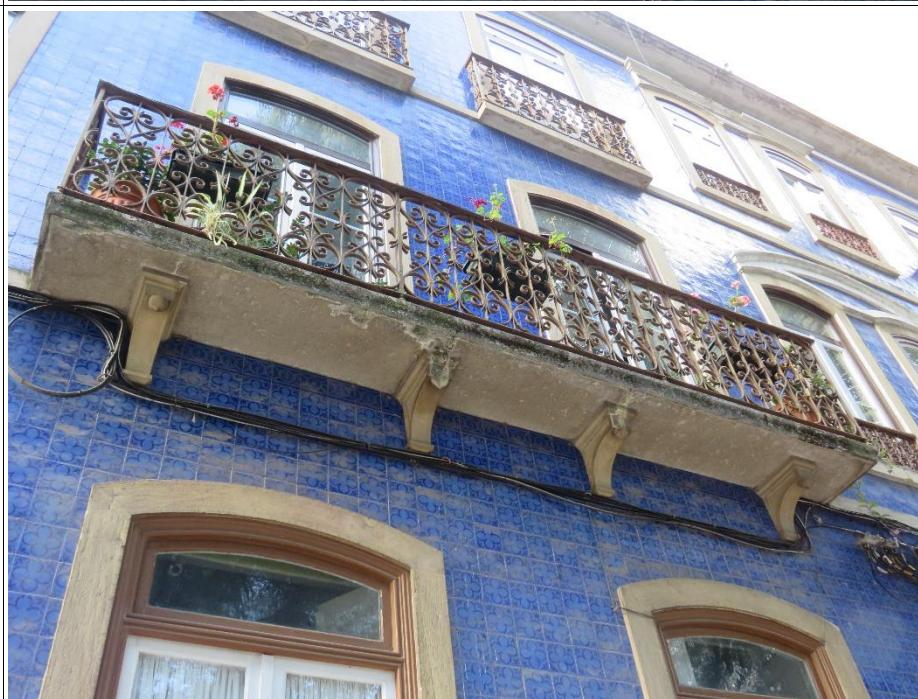
Foto Ref. IMG_6437

Danos na varanda do piso 1 por fungos e escorrências

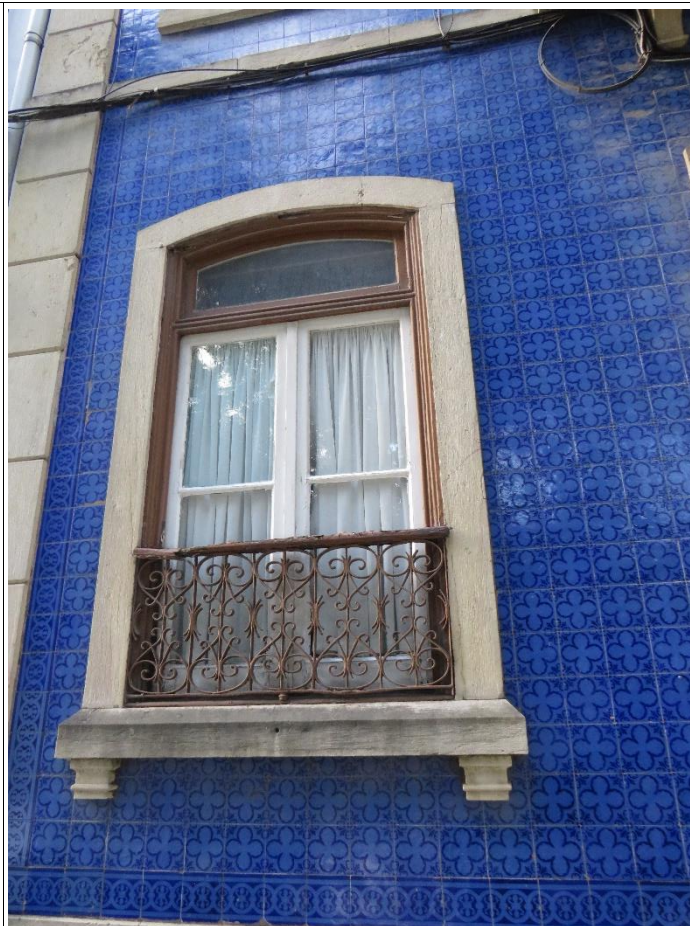
Foto Ref. IMG_6438

Danos na guarda da janela por oxidação e falta de conservação; danos no peitoril da janela por fungos e escorrências

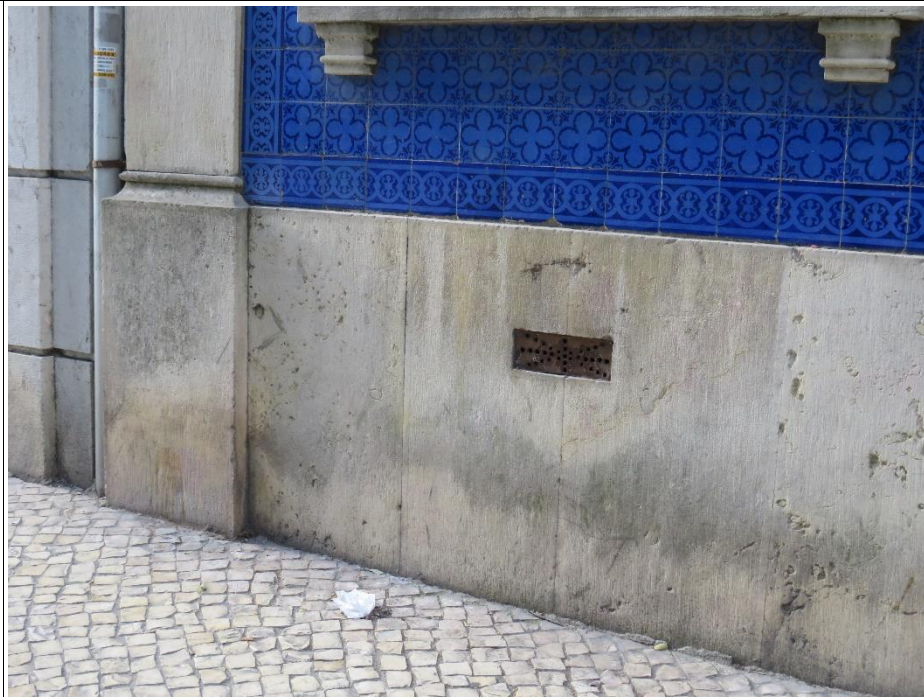
Foto Ref. IMG_6440

Danos no soco por fungos, escorrências e capilaridades

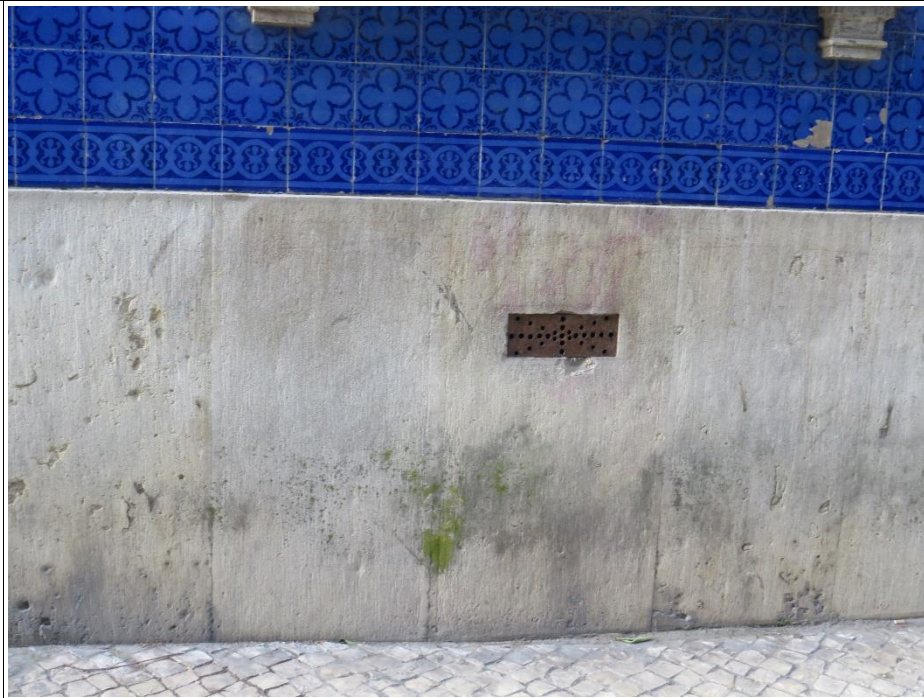
Foto Ref. IMG_6441

Danos no soco por fungos, escorrências e capilaridades

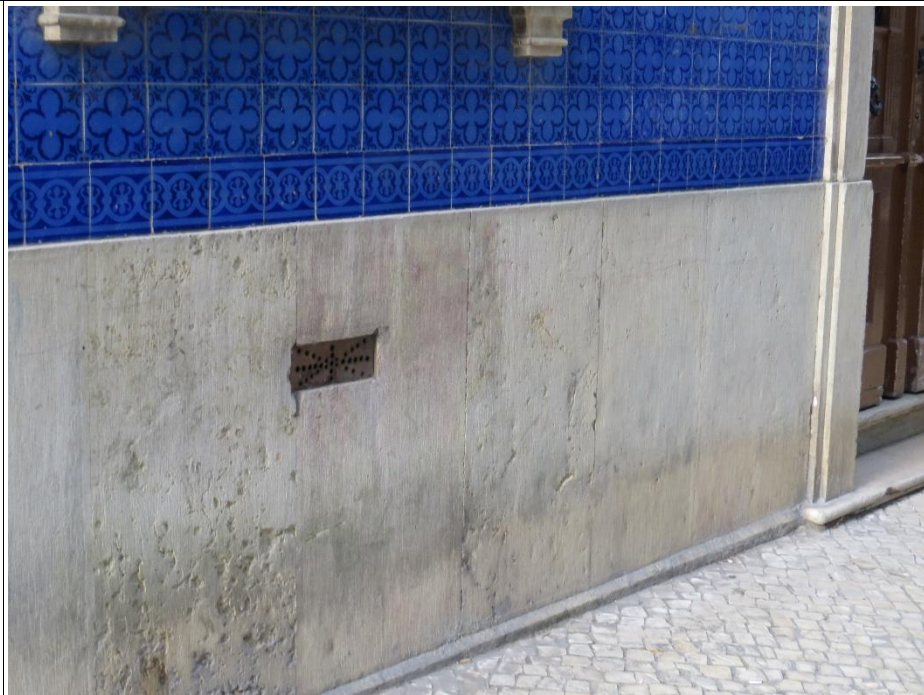
Foto Ref. IMG_6442

Danos no soco por fungos, escorrências e capilaridades

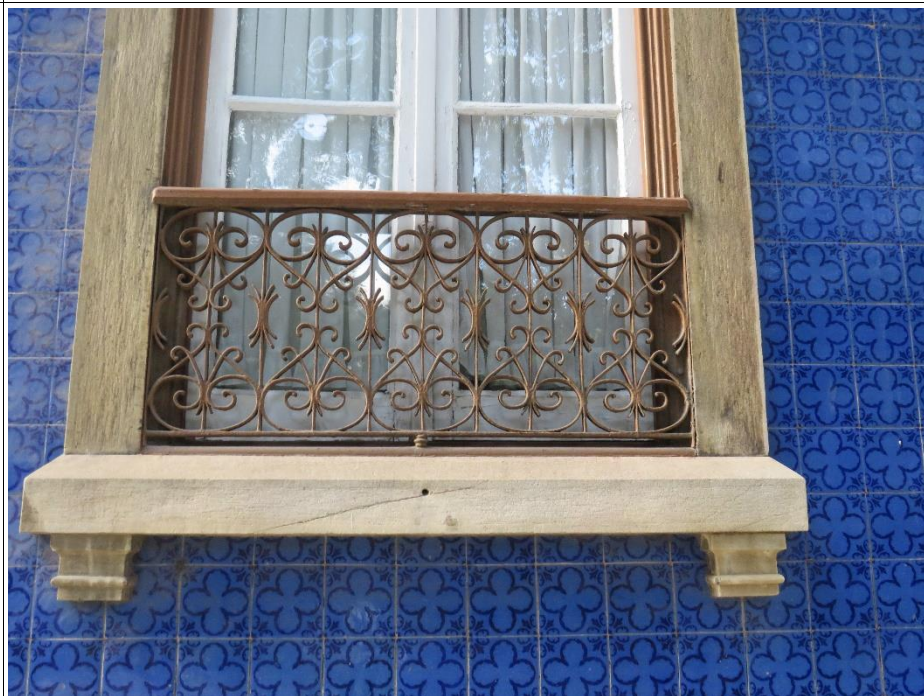
Foto Ref. IMG_6443

Danos na ombreira da janela do piso 0 por escorrências e avançada idade

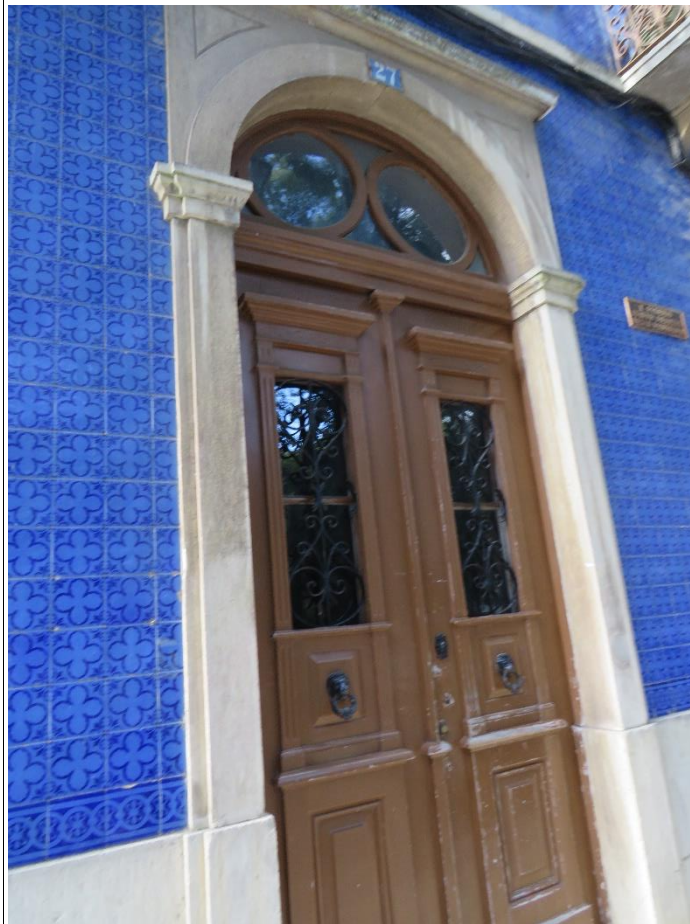
Foto Ref. IMG_6444

Danos na ombreira da porta 27 por escorrências e avançada idade

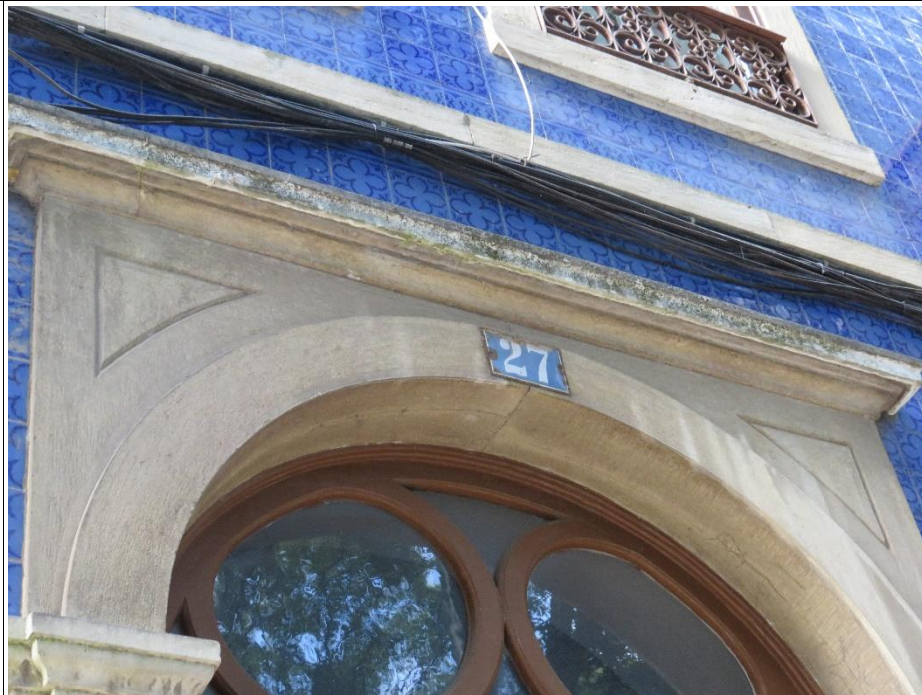
Foto Ref. IMG_6445

Danos na ombreira da porta 27 por fungos, escorrências e avançada idade

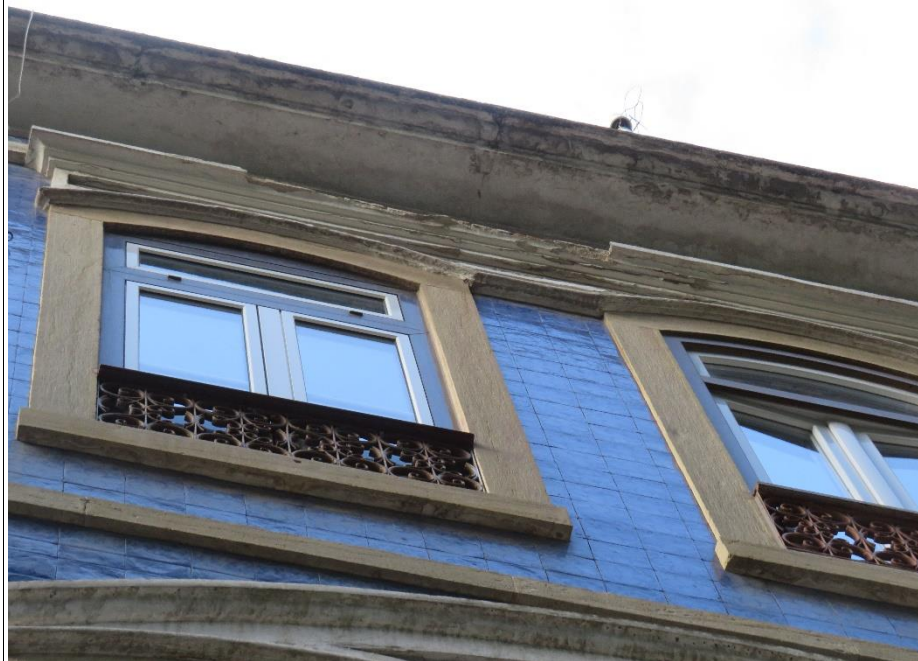
Foto Ref. IMG_6446

Danos na platibanda da cobertura por queda da esquina

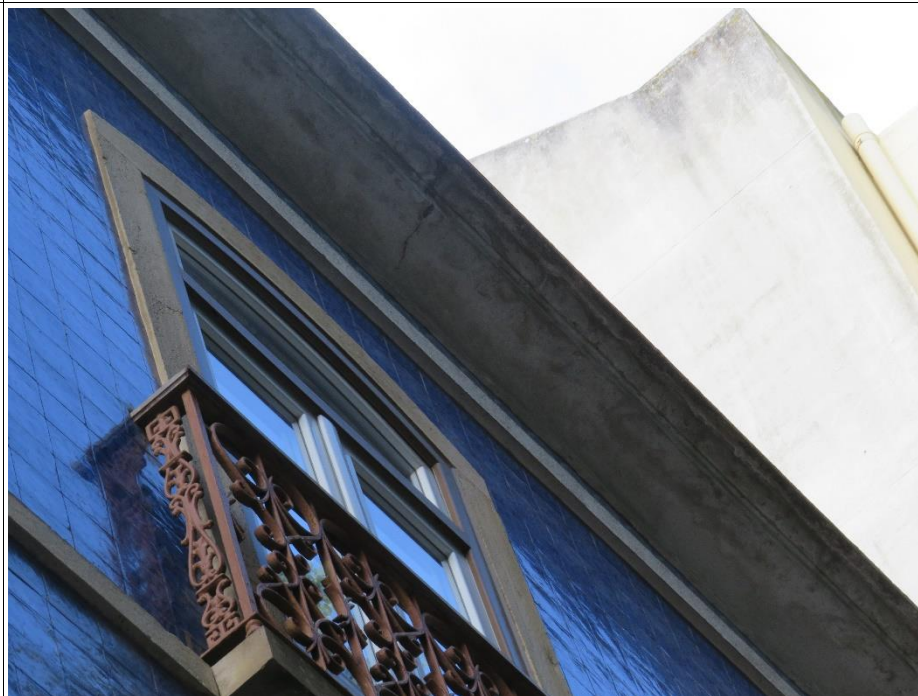
Foto Ref. IMG_6447

Fenda e danos na platibanda da cobertura, por fungos e escorrências

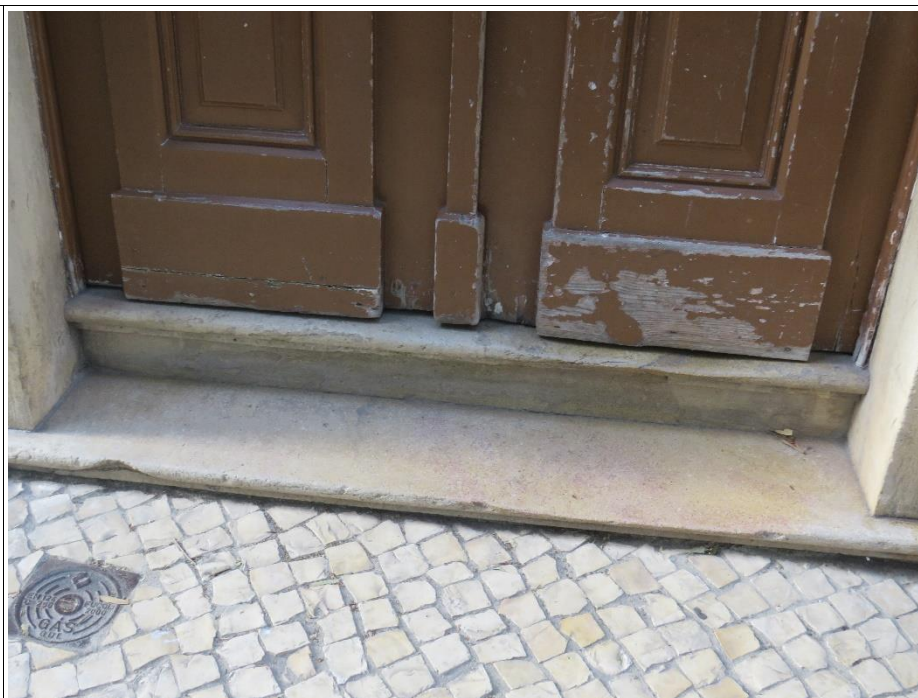
Foto Ref. IMG_6448

Danos na soleira da porta pelo uso e avançada idade

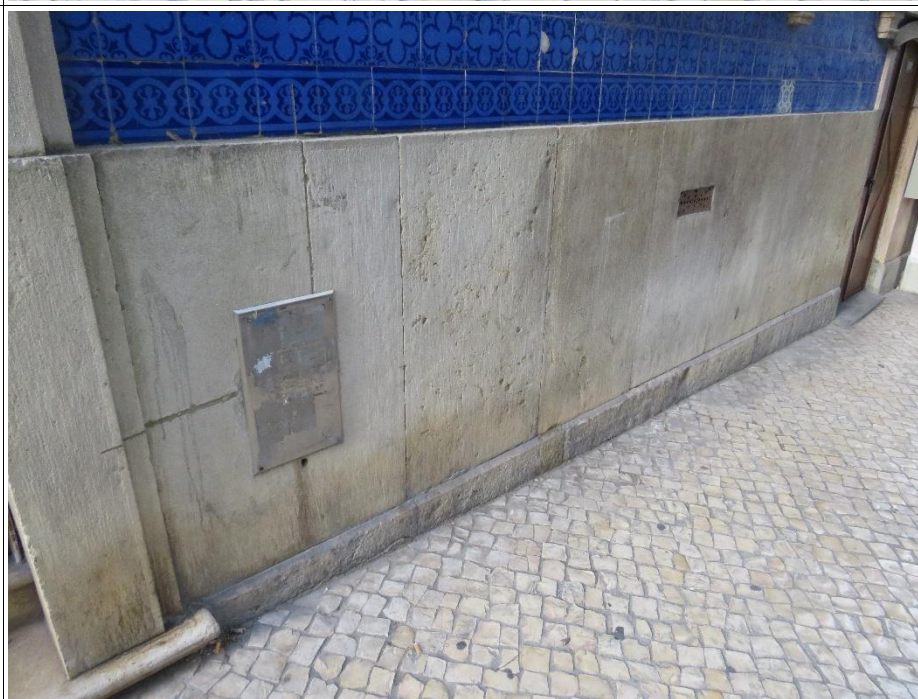
Foto Ref. IMG_6449

Danos no soco, por escorrências, capilaridades e avançada idade

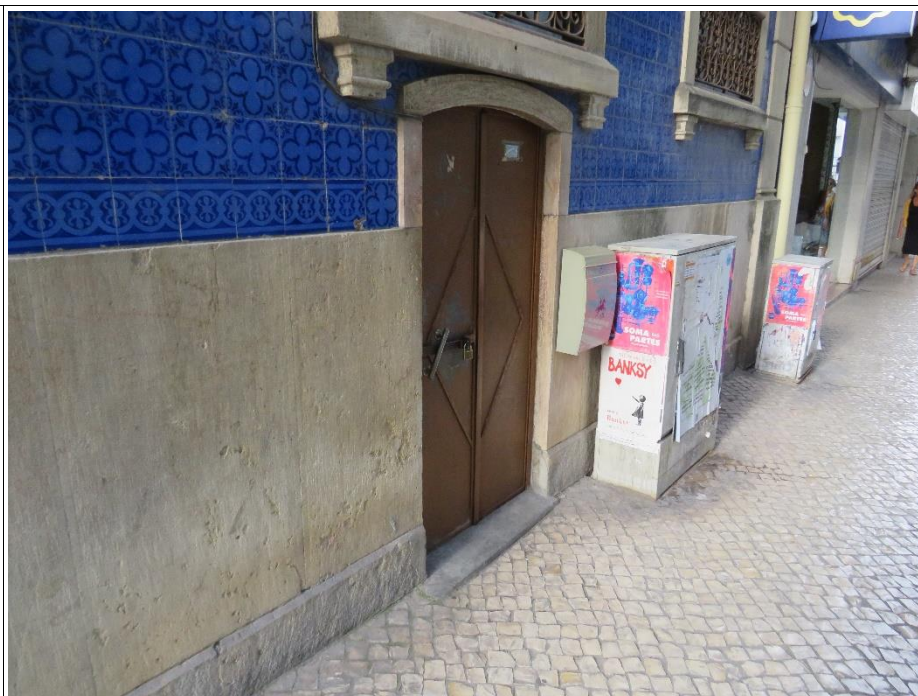
Foto Ref. IMG_6450

Danos no soco por
escorrências e
avançada idade

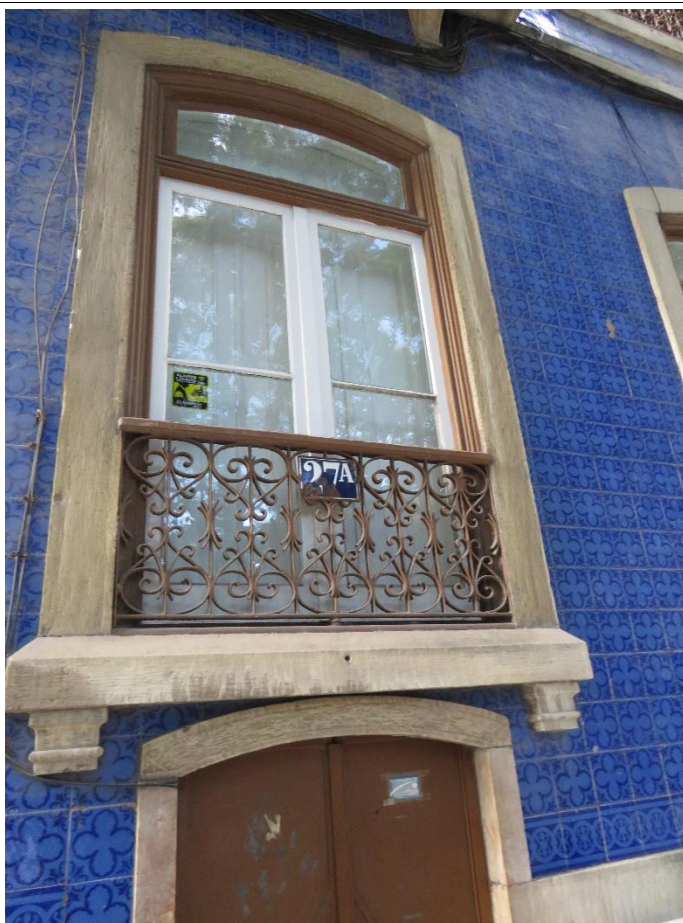
Foto Ref. IMG_6451

Danos na ombreira da
janela do piso 0 por
escorrências e
avançada idade

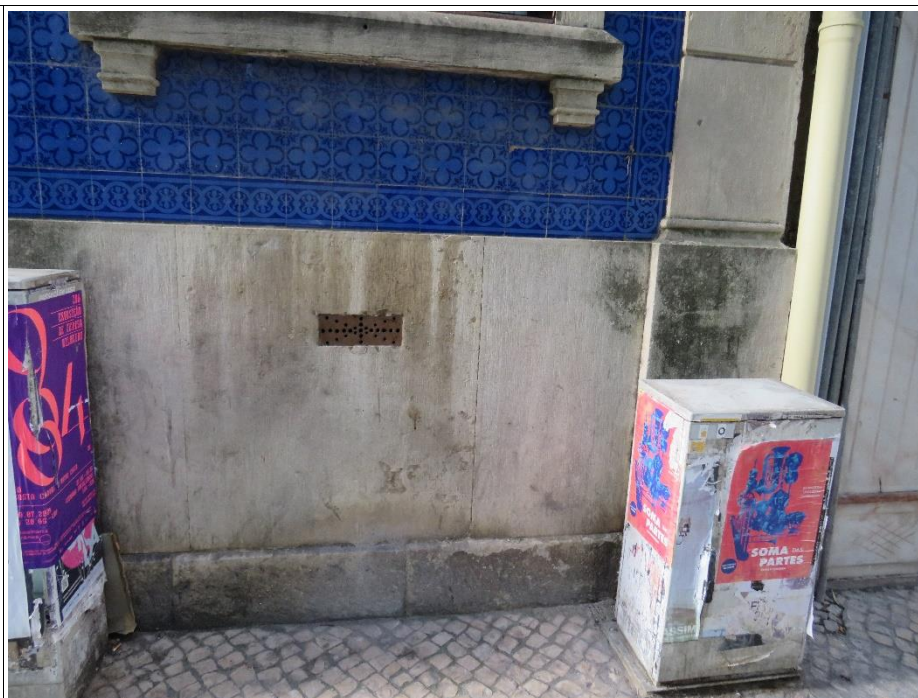
Foto Ref. IMG_6452

Danos nas cantarias do
soco por fungos,
escorrências e
avançada idade

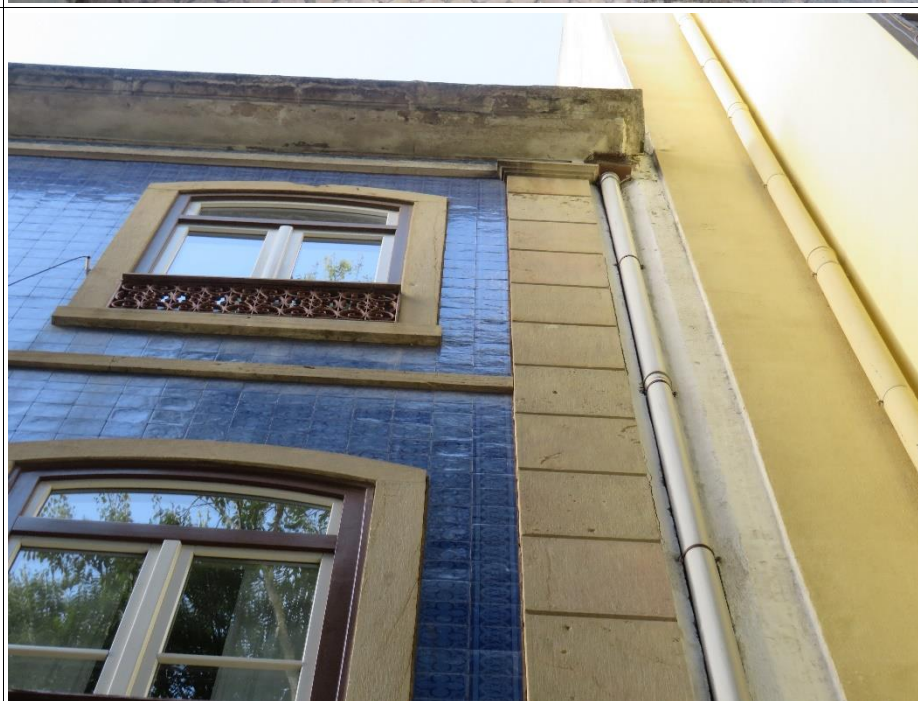
Foto Ref. IMG_6453

Danos nas cantarias dos
vãos, cunhal e
platibanda por
escorrências

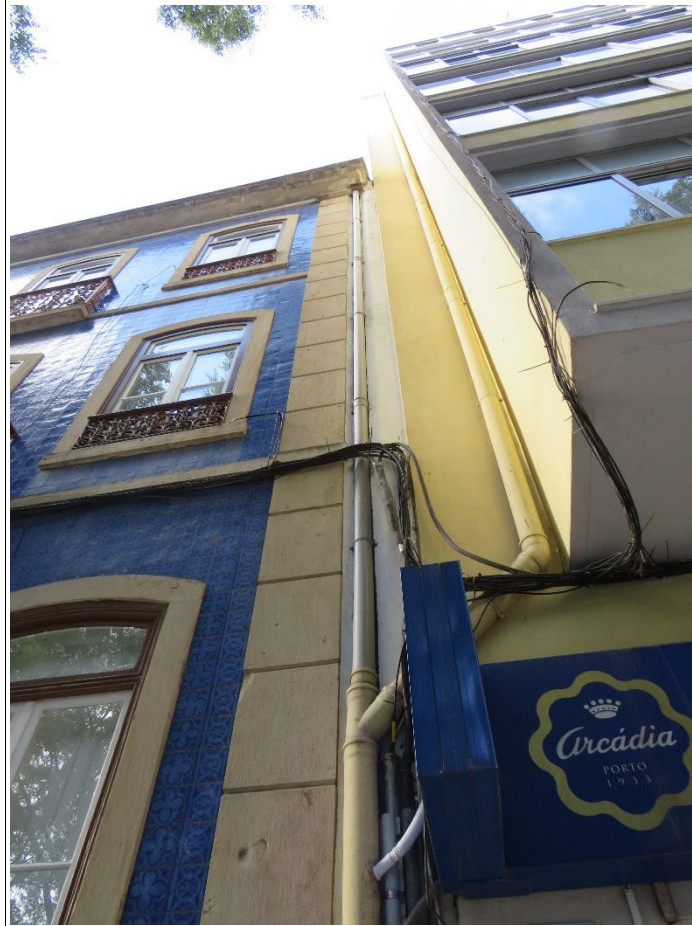
Foto Ref. IMG_6454

Danos no cunhal NW
por escorrências e
estado da prumada
pluvial exterior

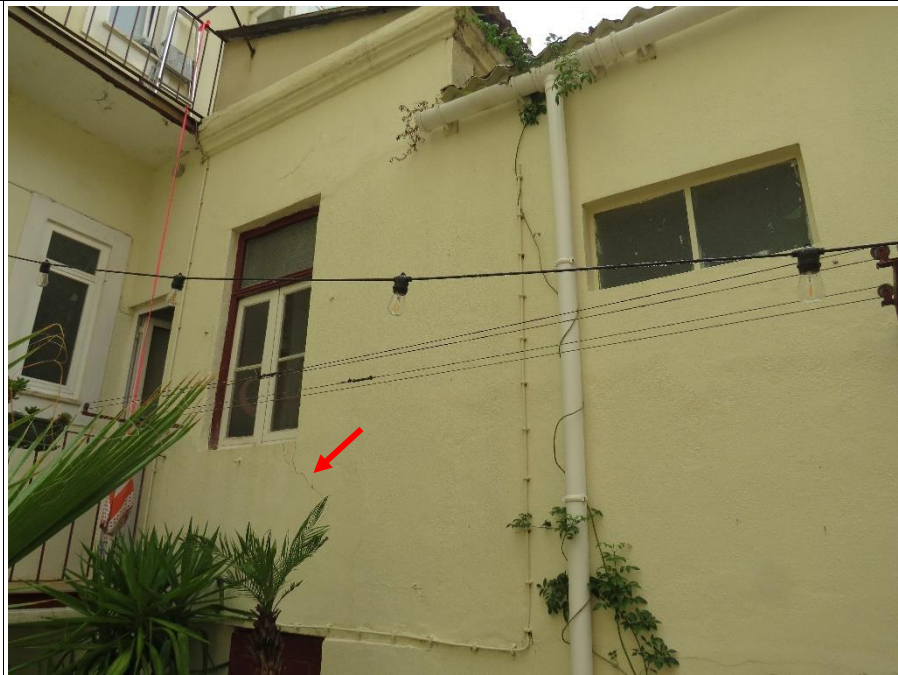
Foto Ref. IMG_1923

Fendas oblíquas e danos na fachada sobre janela

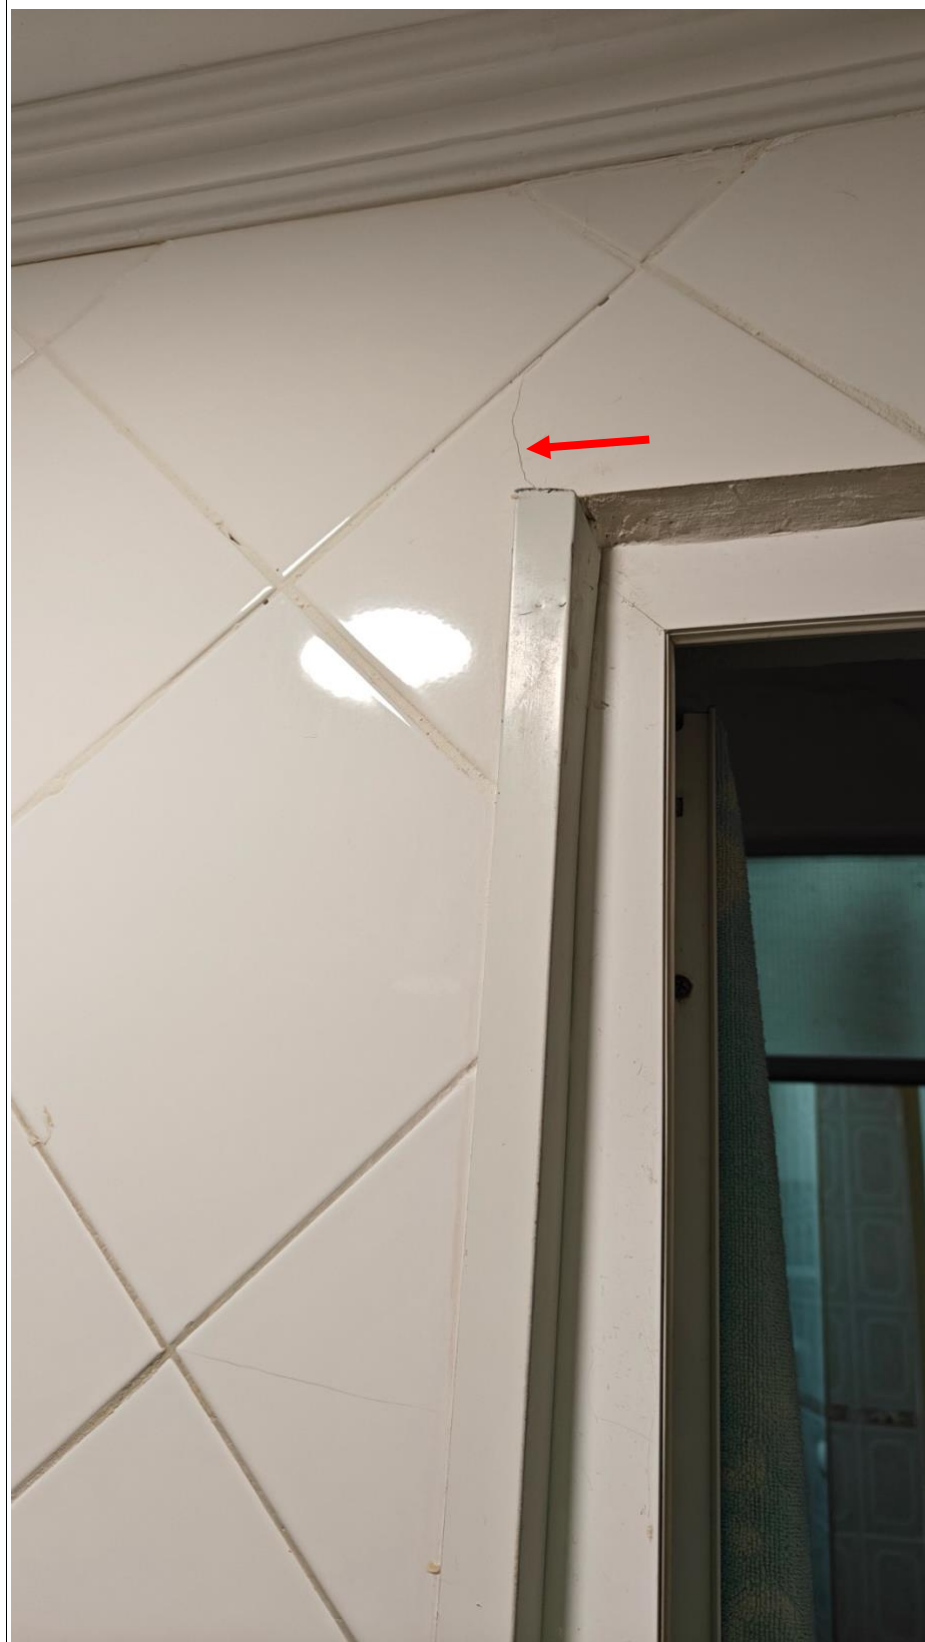
Foto Ref. IMG_9839

Fissura a N

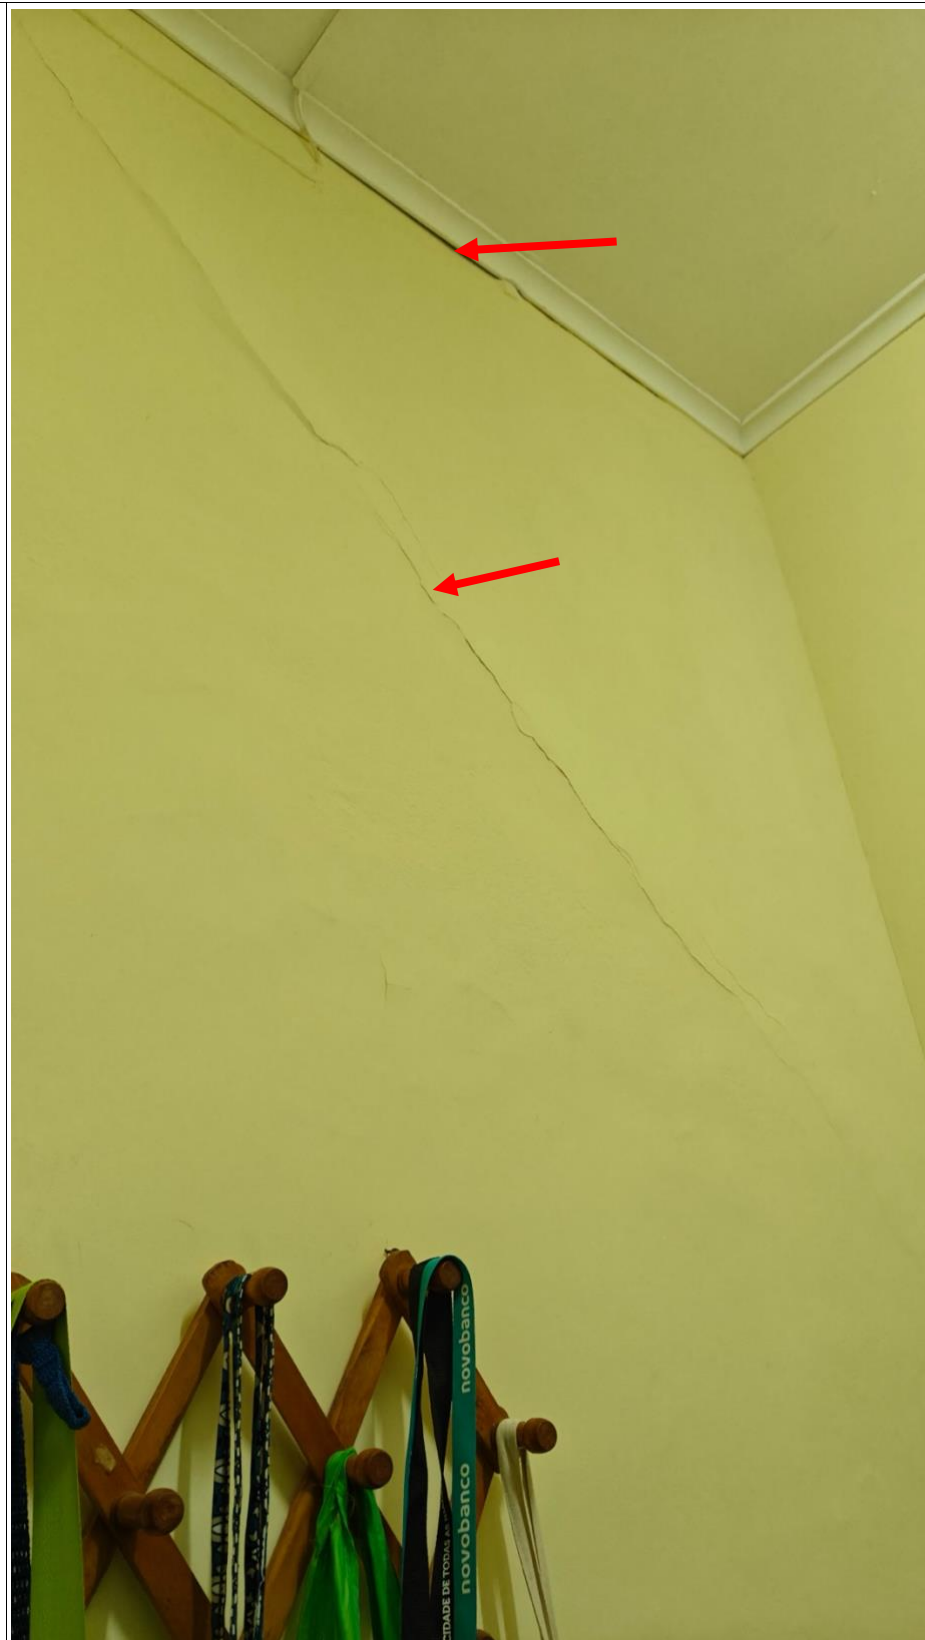
Foto Ref. IMG_9853

Fissura oblíqua FO
dupla expressiva, junta
aberta entre a sanca e
a parede

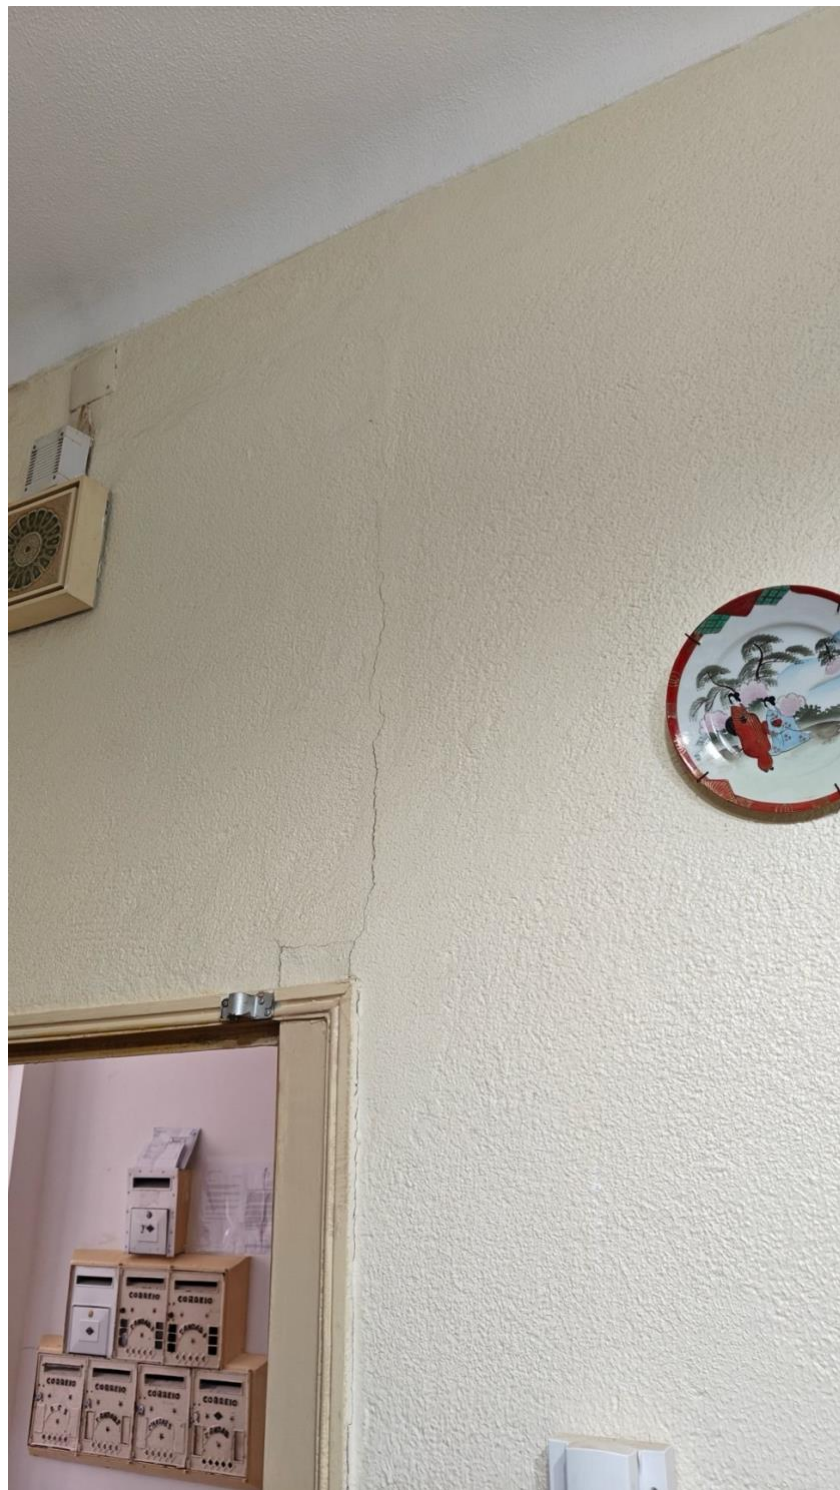
Foto Ref. IMG_9861

Porta de entrada na fração com fissuração vertical no pano de alvenaria superior.

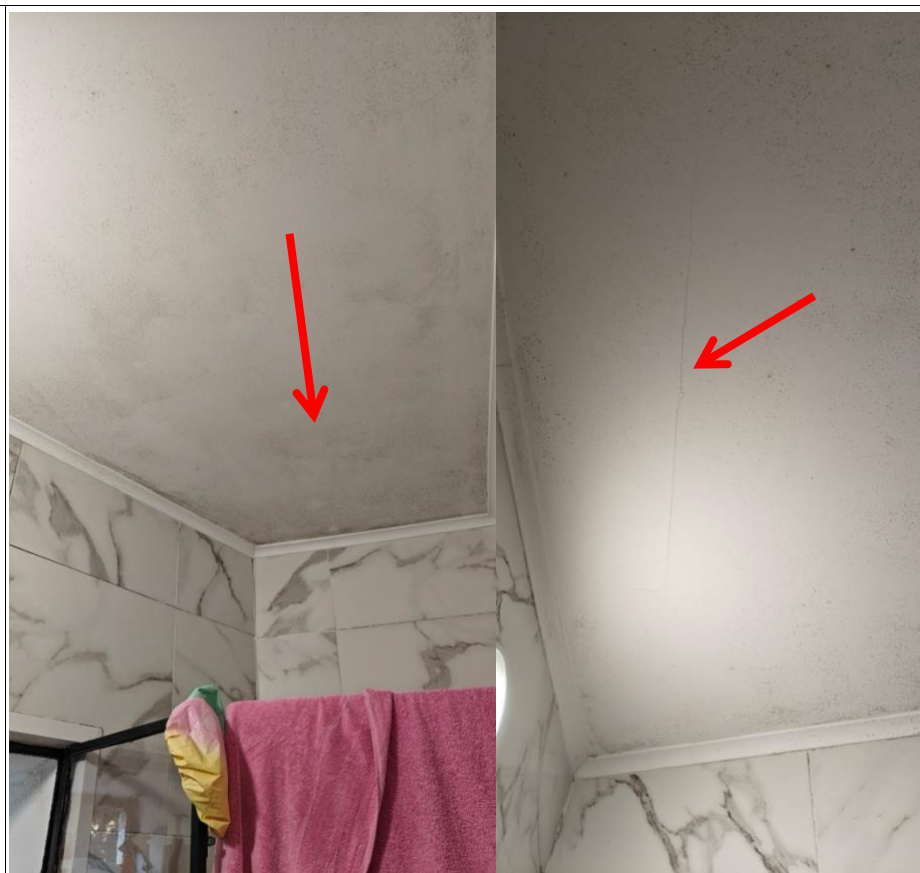
Fotos Ref. IMG_9956
e 9957

**Tecto com fissuras e
atacado com fungos**

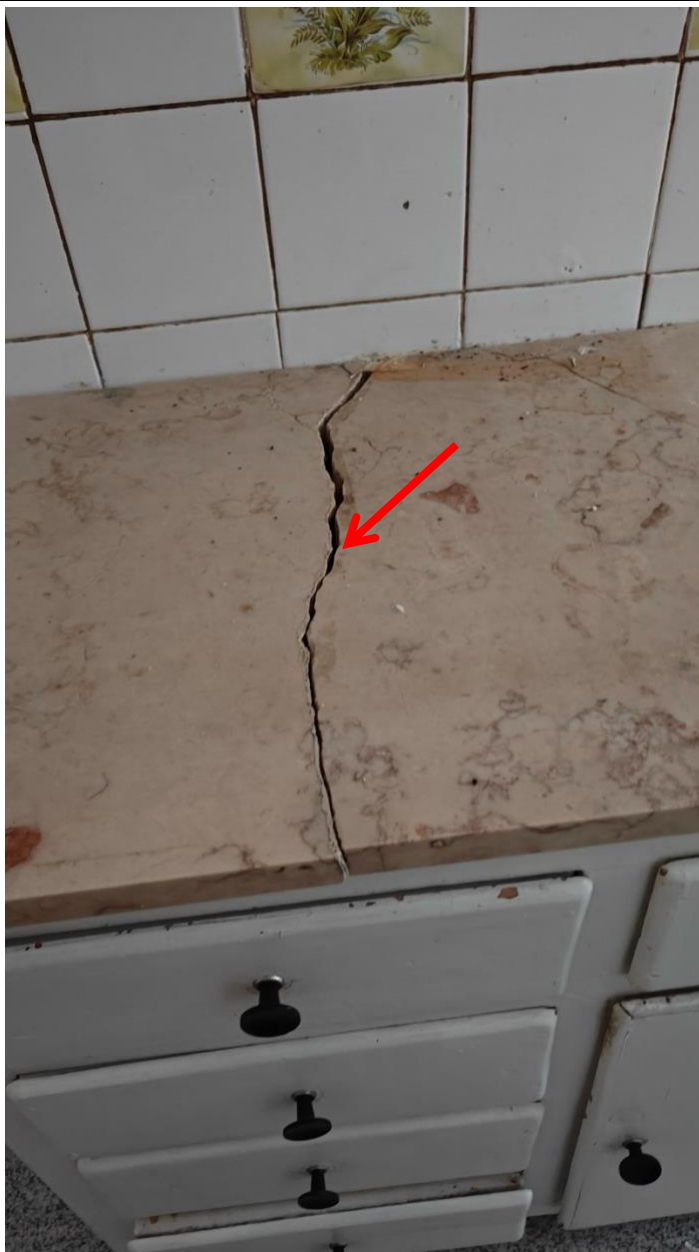
Foto Ref. IMG_9925

Tampo em mármore da bancada da cozinha com fractura (5mm).

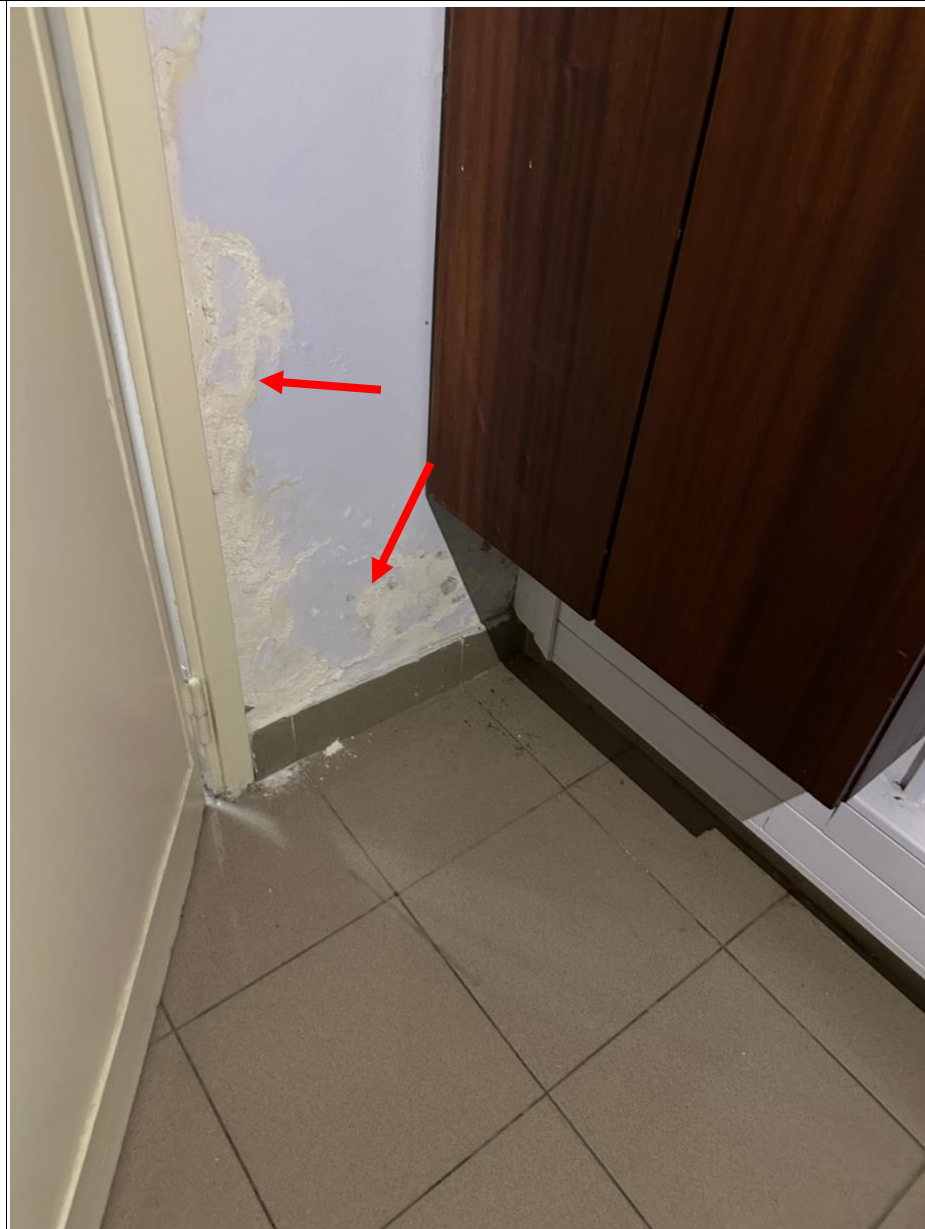
Foto Ref. IMG_9388

Eflorescências e salitre na parede pela existência de água/humidade que subiu por capilaridade

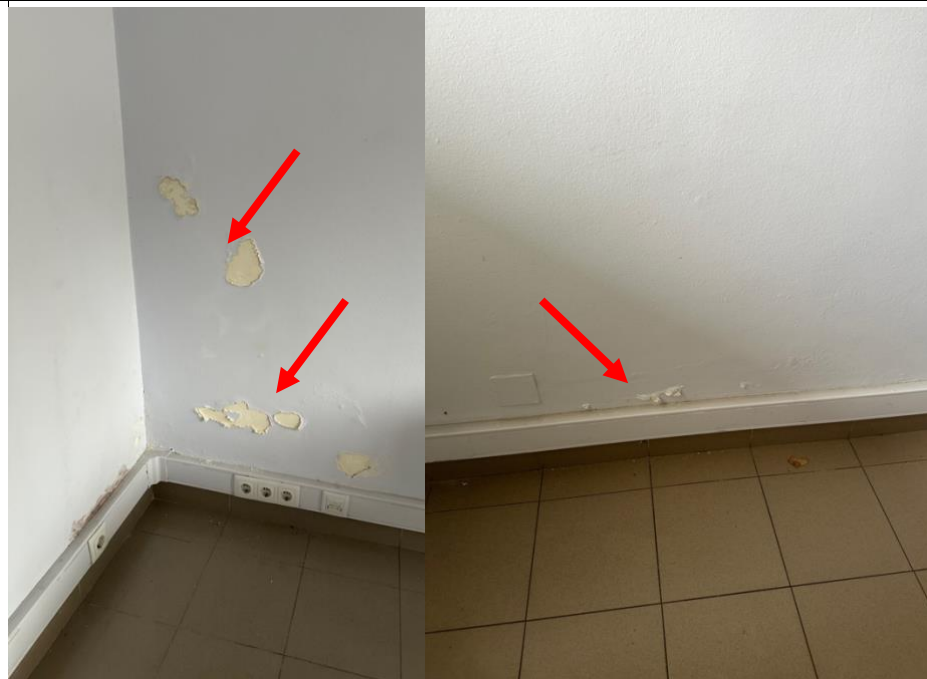
Fotos Ref. IMG_9389 e 9390 (Cont.)

Tinta deteriorada por perda das suas características devido à presença de humidade retida no substrato.

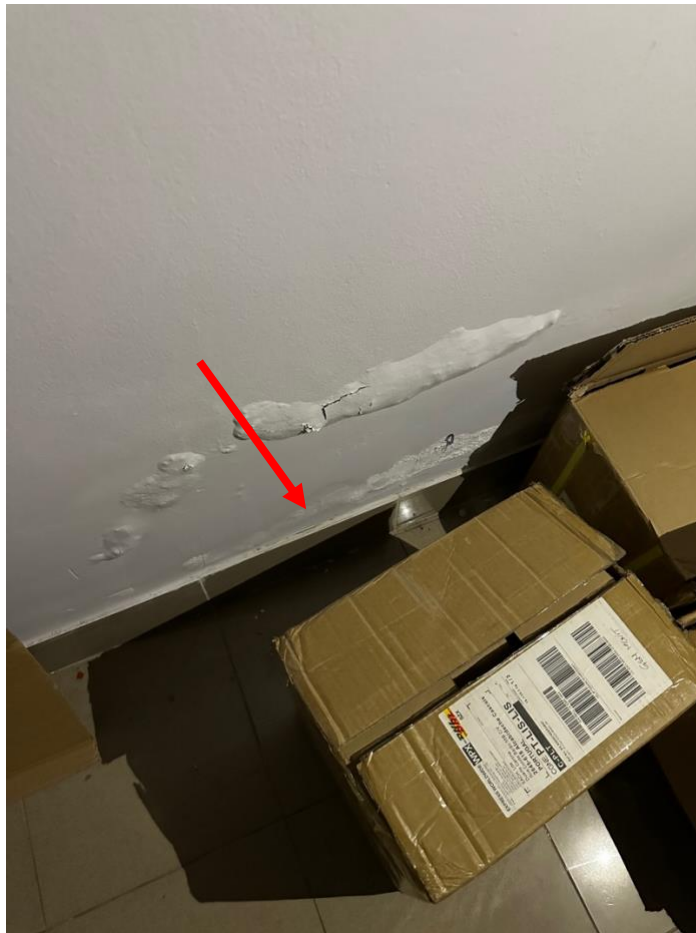
Foto Ref. IMG_9393

Tinta deteriorada por perda das suas características devido à presença de humidade retida no substrato

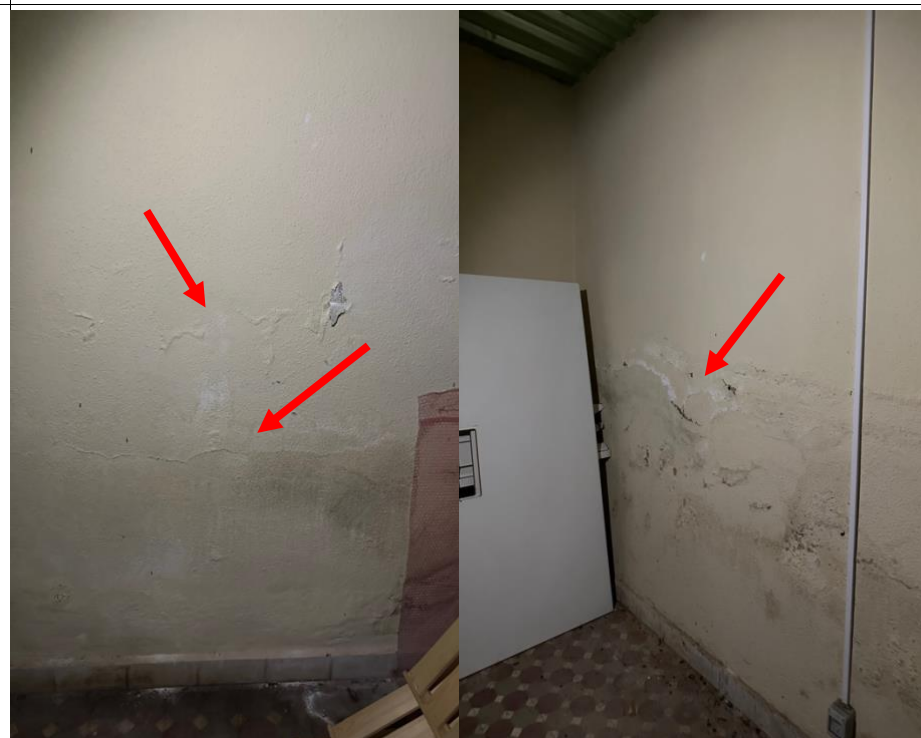
**Fotos Ref. IMG_9398
e 9399**

Paredes cheias de
humidade provocando
o descasque dos
revestimentos

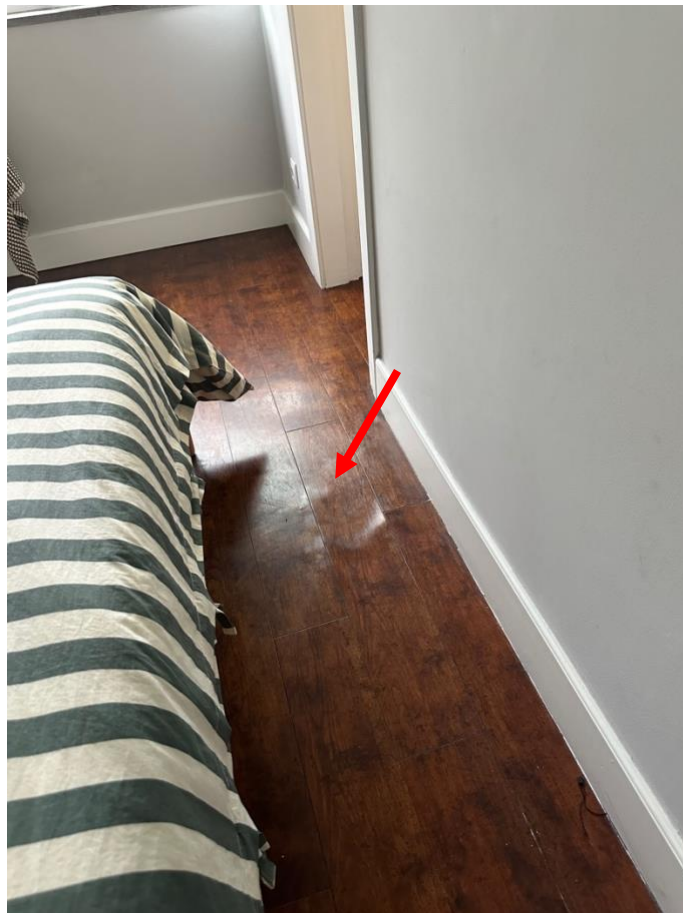
Fotos Ref. IMG_9461

Infiltração com descolamento do pavimento vinílico com origem no WC contíguo (ver fato abaixo)

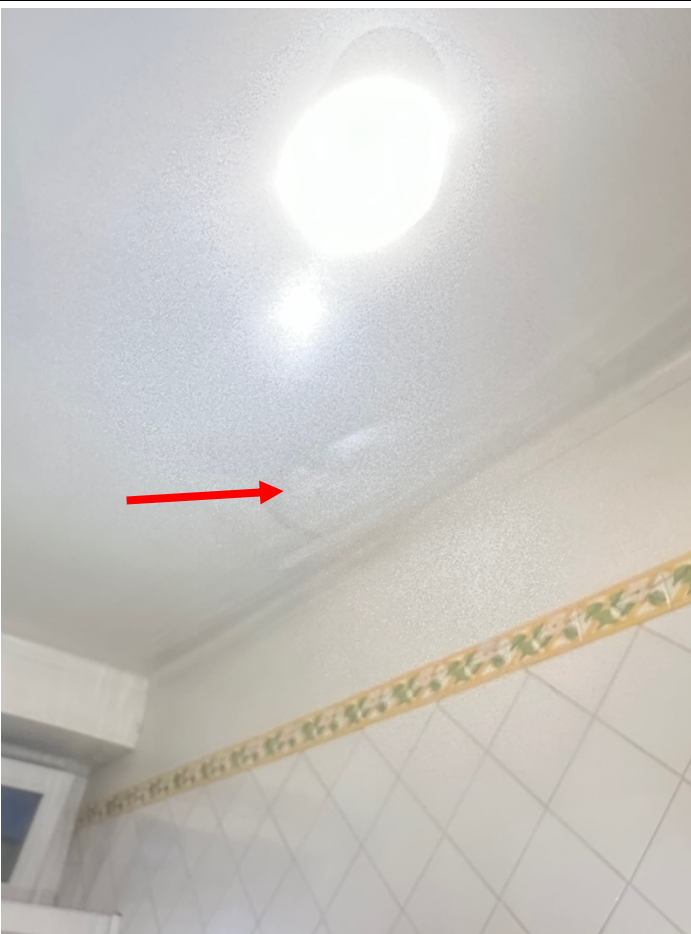
Foto Ref. IMG_9441

Reparação por
executar de uma
infiltração pela fracção
superior

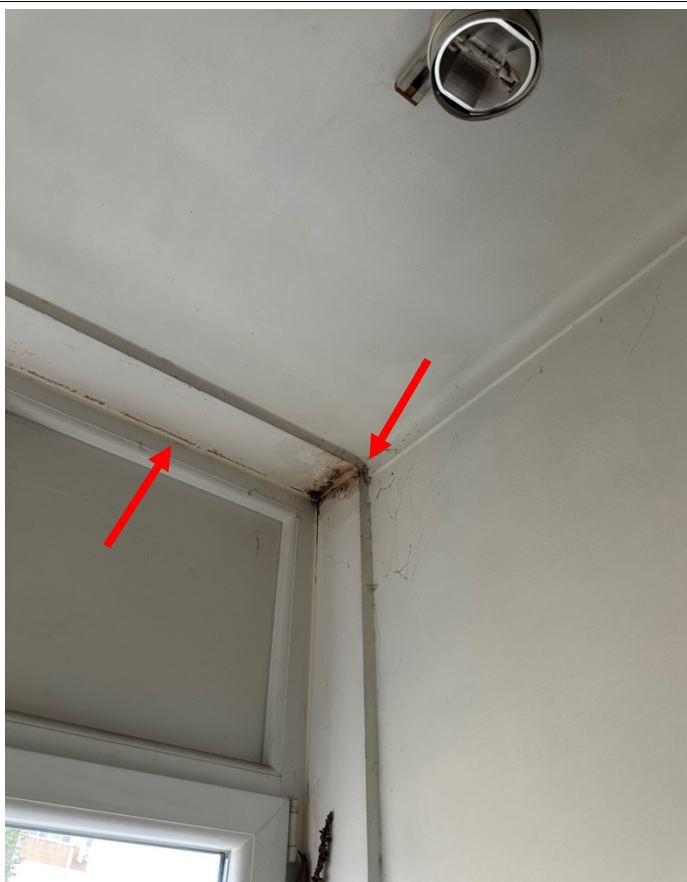
**Foto Ref. IMG_9456
(Cont.)**

Infiltração na
envolvente do vão junto
ao tecto. Descasque da
tinta junto à janela.
