RELATÓRIO DE INSPEÇÃO TÉCNICA RIT 440/2024 – Interferência 70

Imóvel Vistoriado: Rua Gorgel Amaral Nº 5, 1250-119 Lisboa

Obra: RE 03.417 – Metropolitano de Lisboa - Linha Vermelha – Prolongamento S. Sebastião - Alcântara

Objeto das Vistorias: Inspeção Técnica Prévia ao edifício

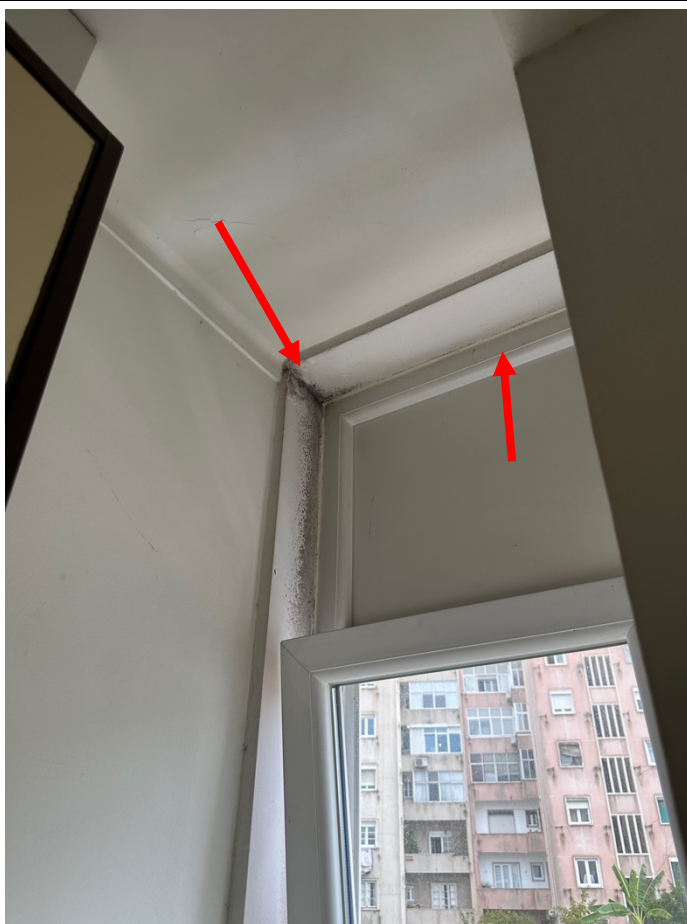
Foto Ref. IMG_9457

Infiltração na
envolvente do vão junto
ao tecto. Descasque da
tinta junto à janela
