## ANEXO VIII – PATRIMÓNIO – FICHAS DE INVENTÁRIO

### 1 Sítio N.º 1

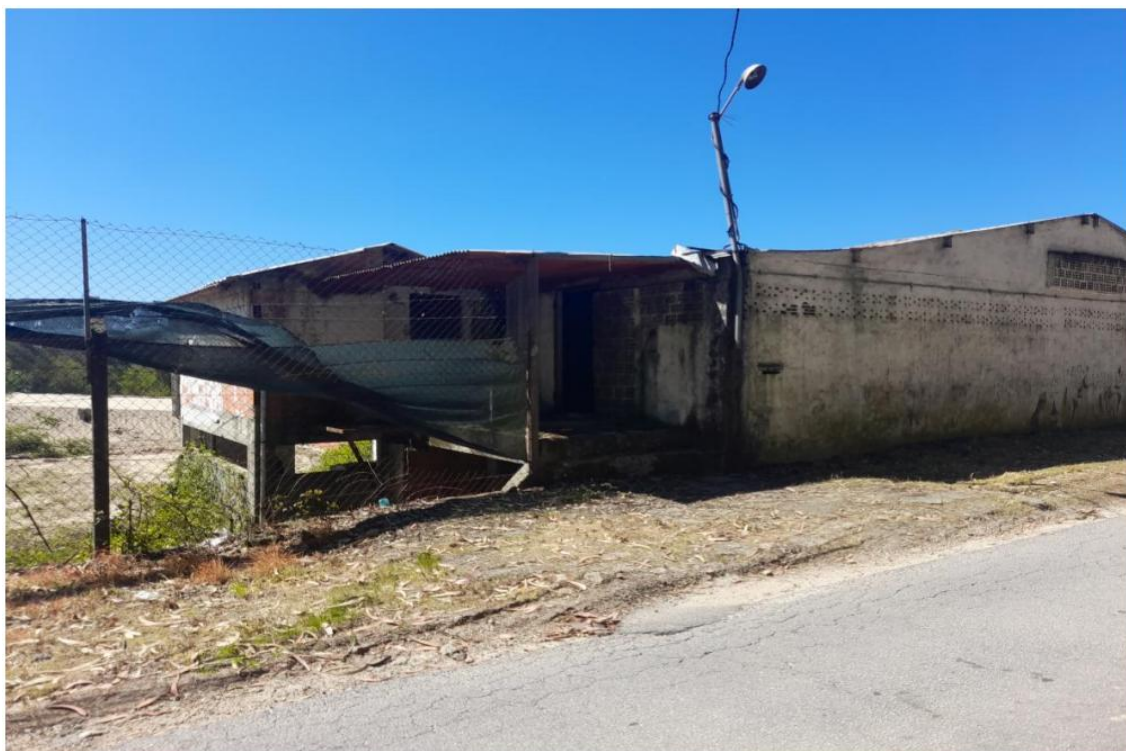
**Figura 1** – Aspeto geral da unidade de produção, junto à estrada de Santa Maria.

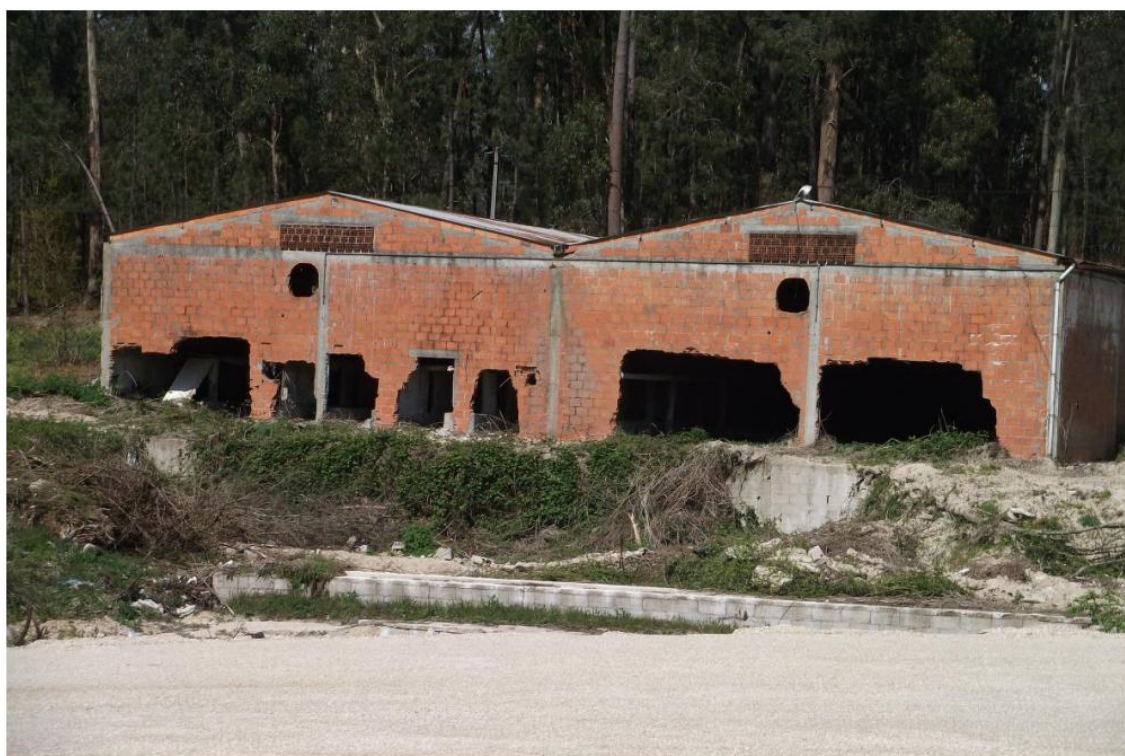
**Figura 3** – Aspeto das fachadas traseiras do edifício.

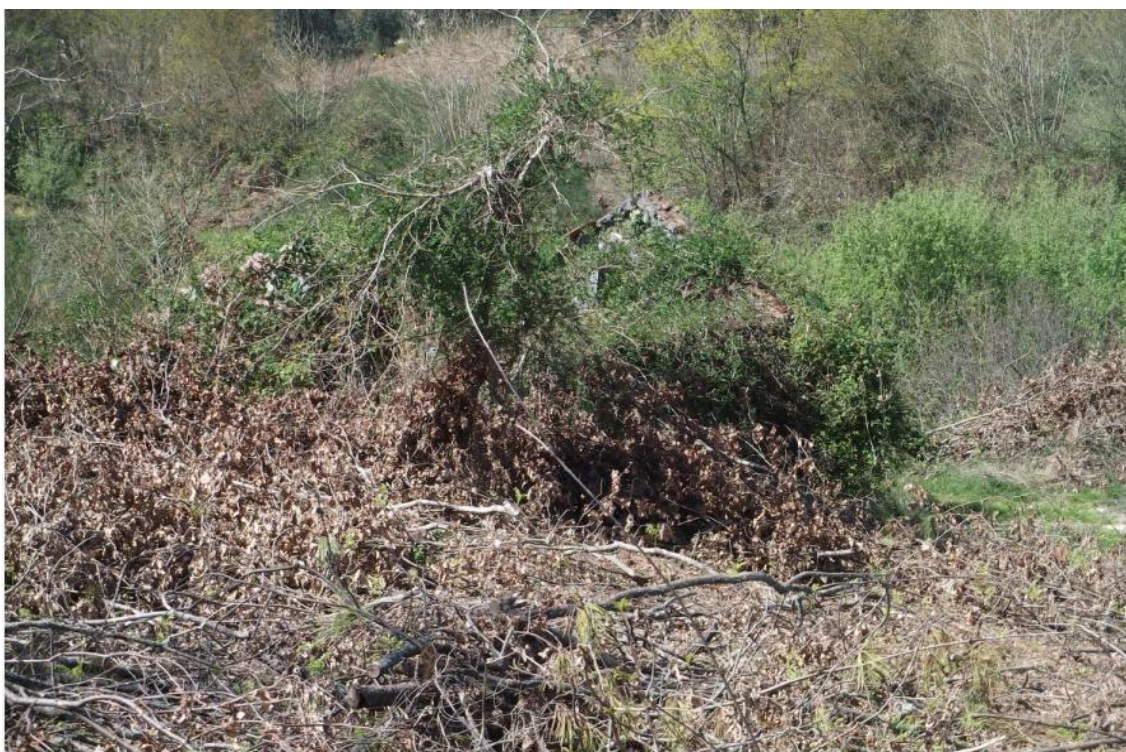
**Figura 8** – Enquadramento da casa rural no meio da vegetação existente.

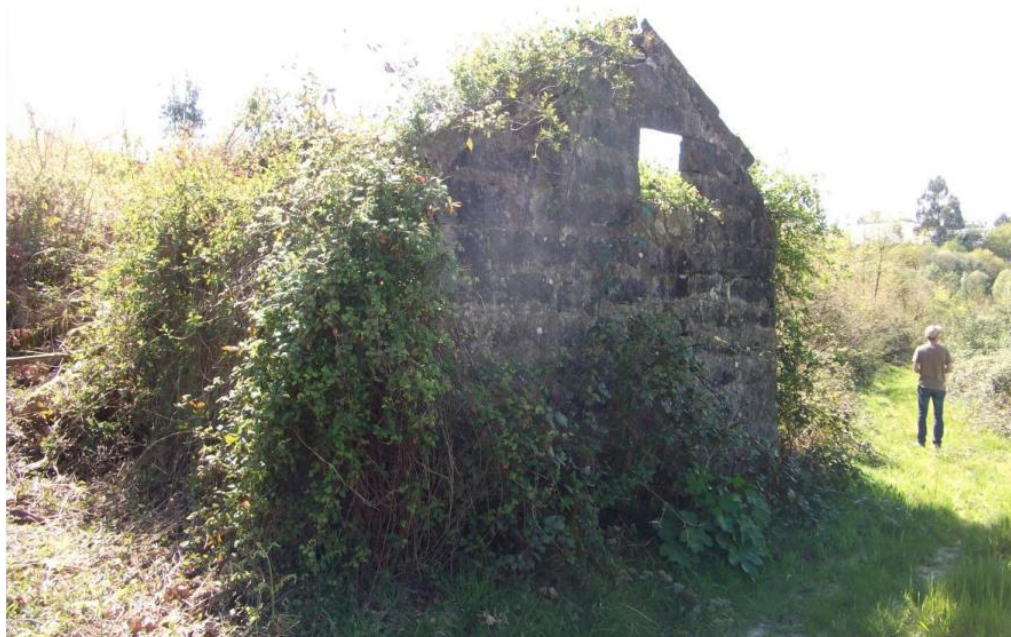
Edifício de pequenas dimensões retangulares em granítico, é perceptível que teria um telhado de duas águas, onde é visível uma pequena janela, voltada a norte. A entrada seria voltada a oeste.

Figura 9 – Aspeto geral da degradação da ocorrência.

| <b>Medidas de minimização</b> | | |
|---|---|---|
| <u>Classe B</u> (5-10) | Limpeza, caracterização e registo fotográfico | <b>8,5</b> |

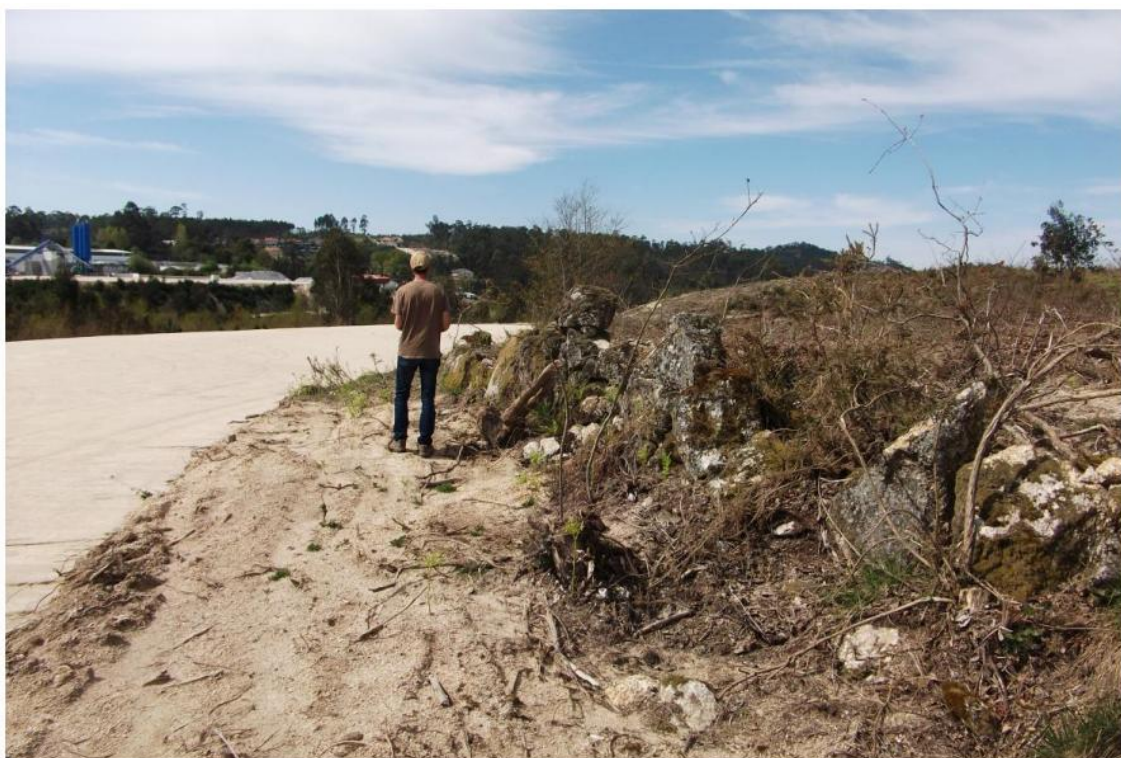
Muro de divisão de propriedade de aparelho granítico e construção bastante tosca.

**Figura 13** – Aspeto geral do muro, a oeste do novo acesso.

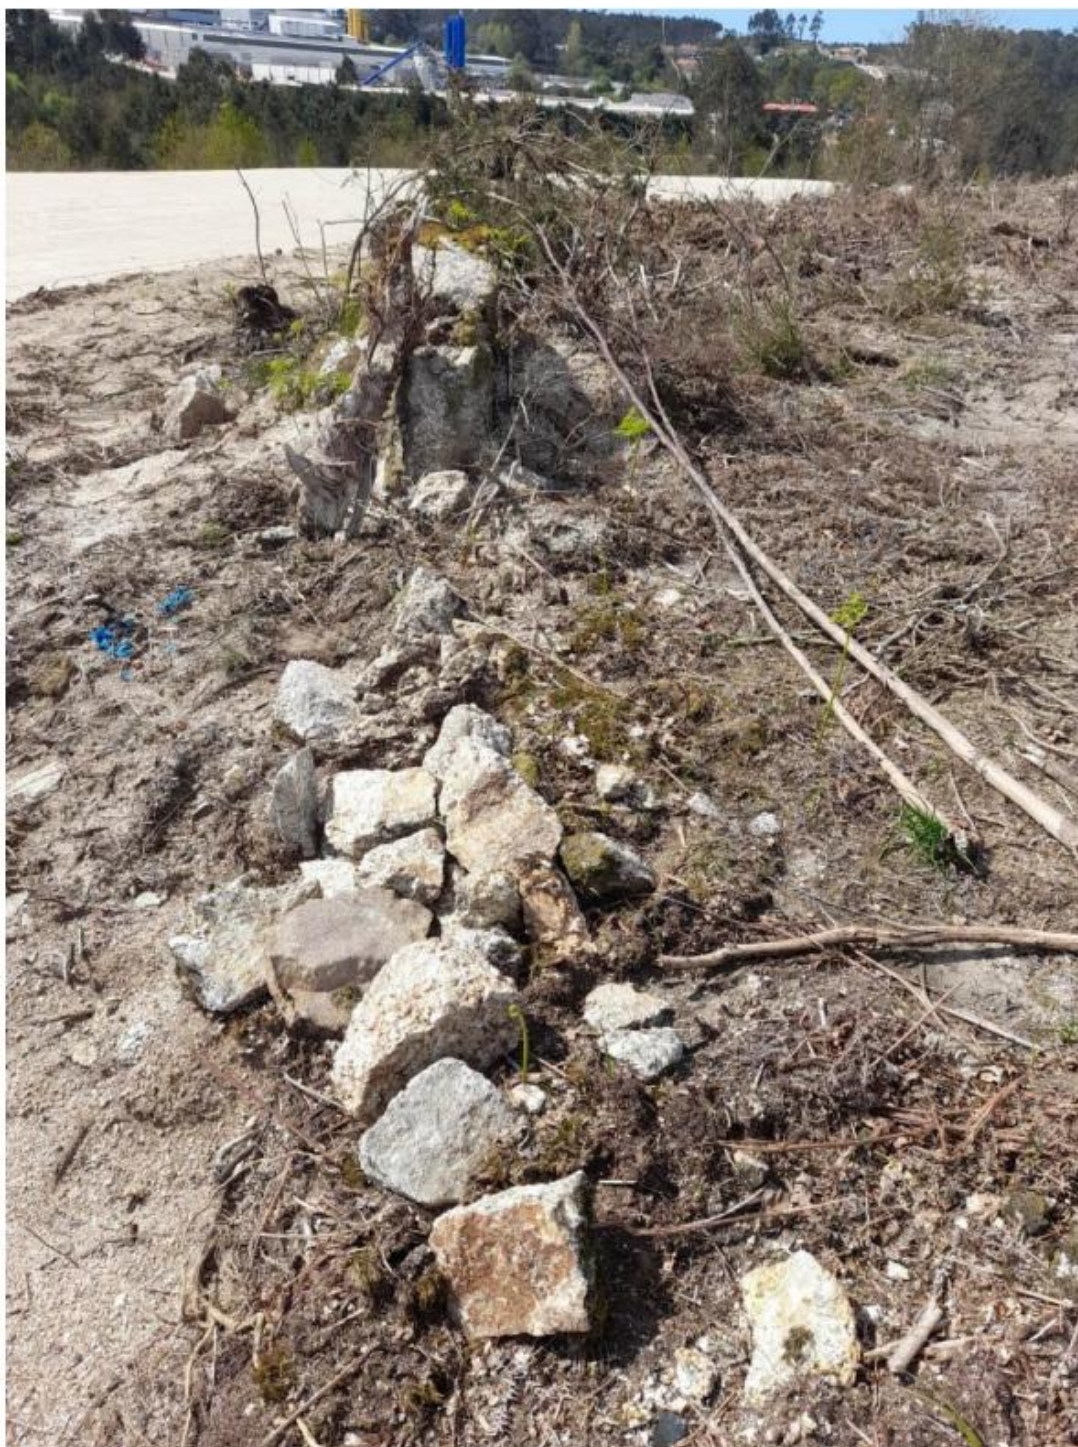
**Figura 14** – Aspeto geral da degradação do muro em algumas zonas.

| <b>Medidas de minimização</b> | | |
|---|---|---|
| <u>Classe B</u> (5-10) | Limpeza, caracterização e registo fotográfico | <b>8,28</b> |

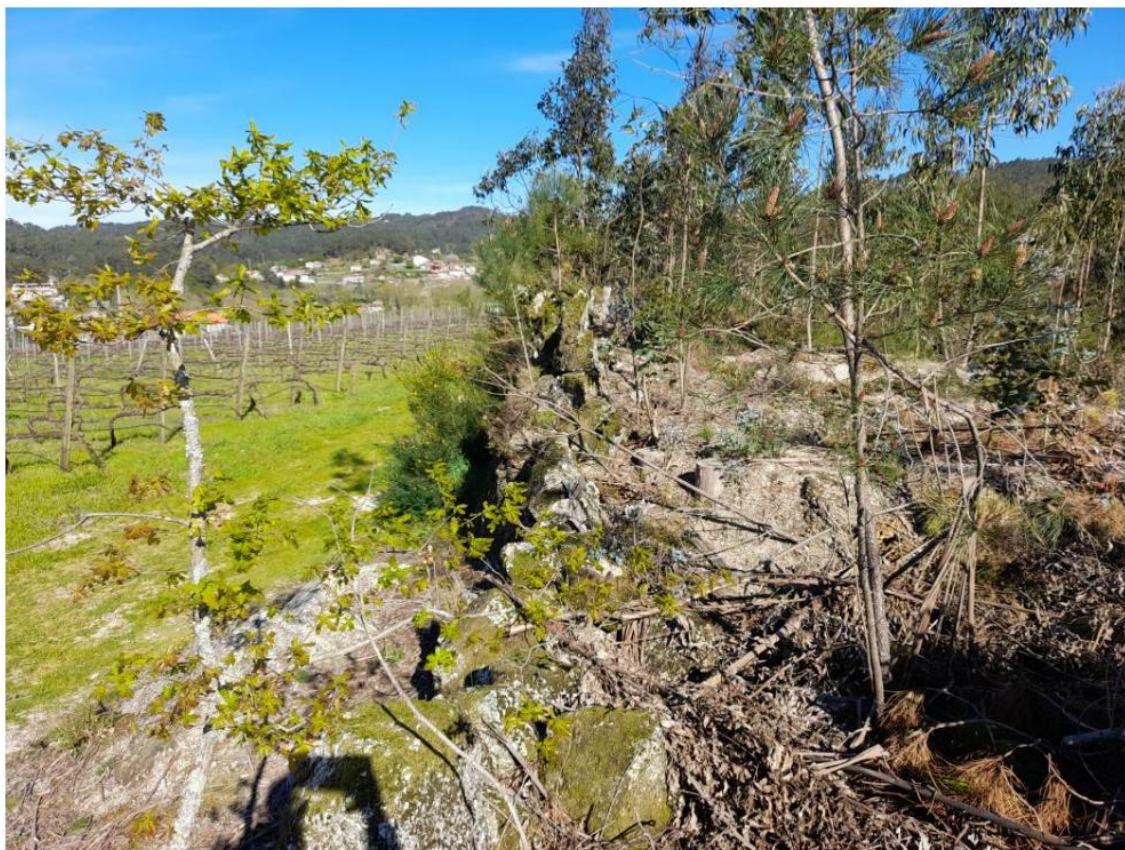
Muro em granito de aparelho tosco de marcação de uma vinha.

**Figura 19** – Aspeto geral do início do muro de uma vinha, vista de norte para sul.

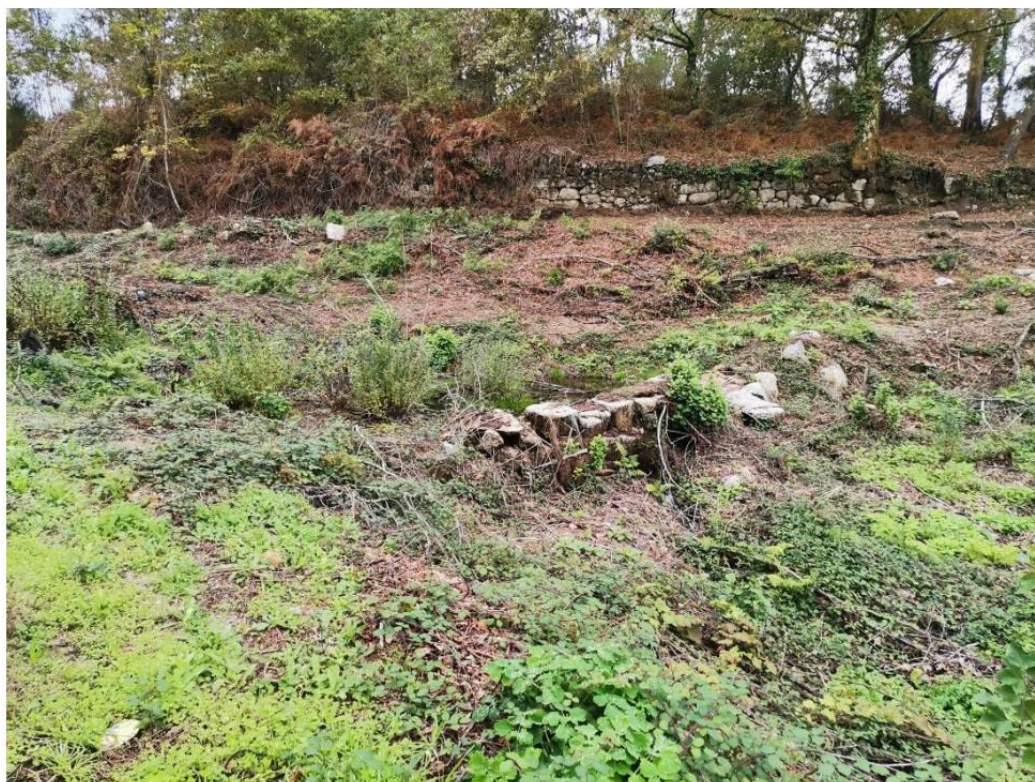
Figura 25 – Aspetto geral do muro da represa (foto de 2023).

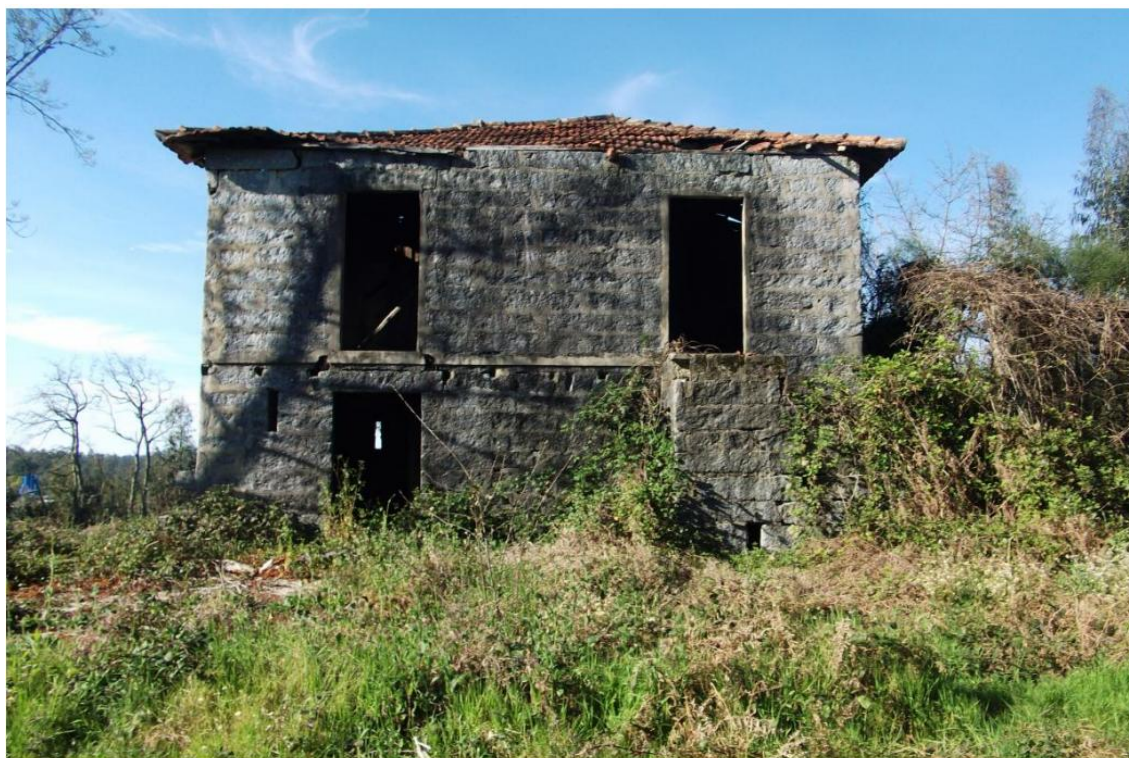
**Figura 29** – Aspeto geral da fachada principal da ocorrência.

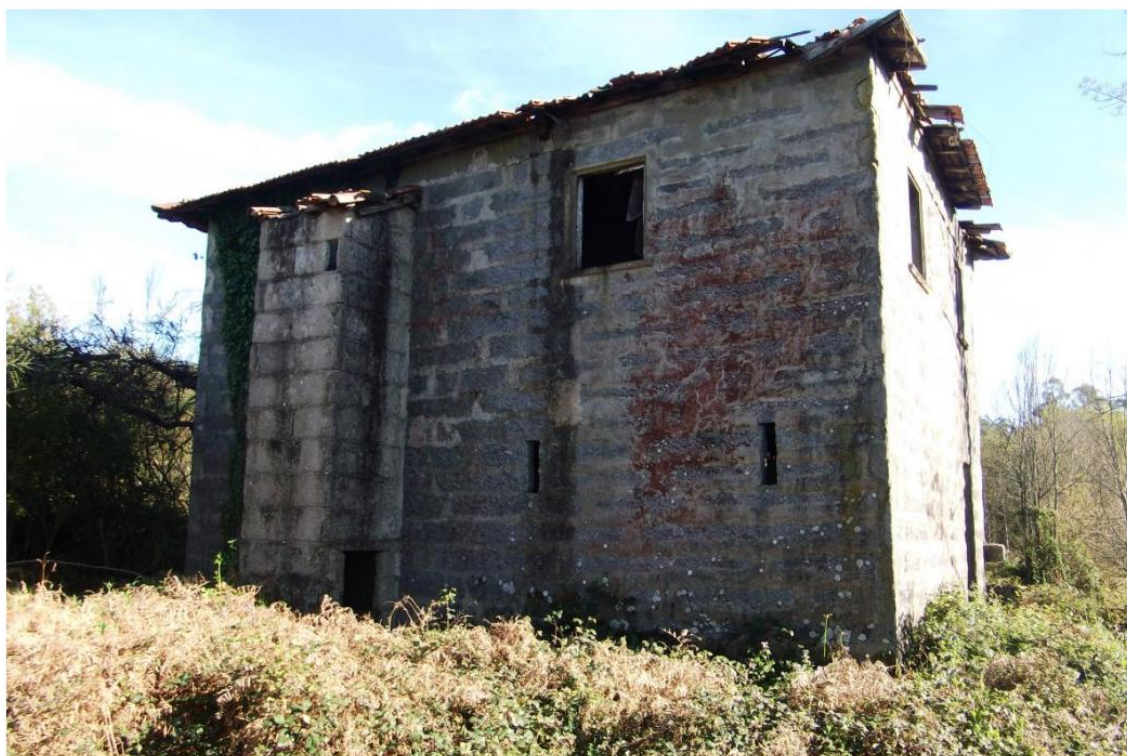
Figura 31 – Aspeto geral da fachada traseira da casa.

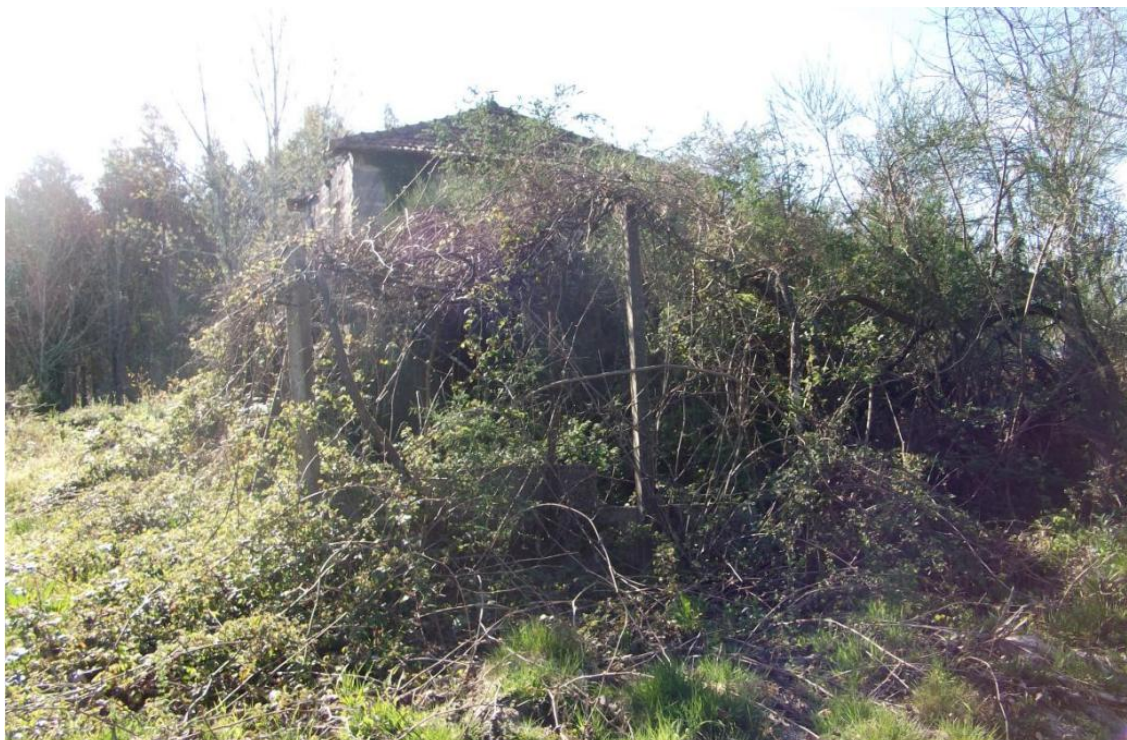
Figura 32 – Enquadramento da vegetação na habitação, lado oeste.

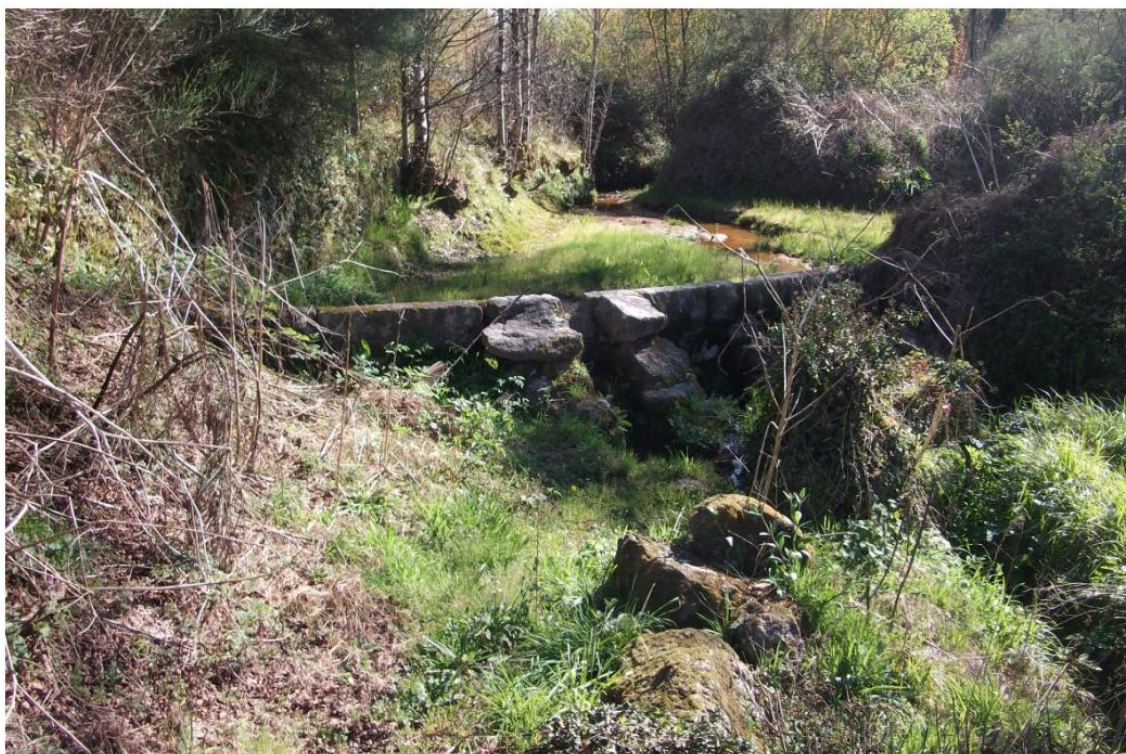
Figura 36 – Aspeto geral da represa de água.

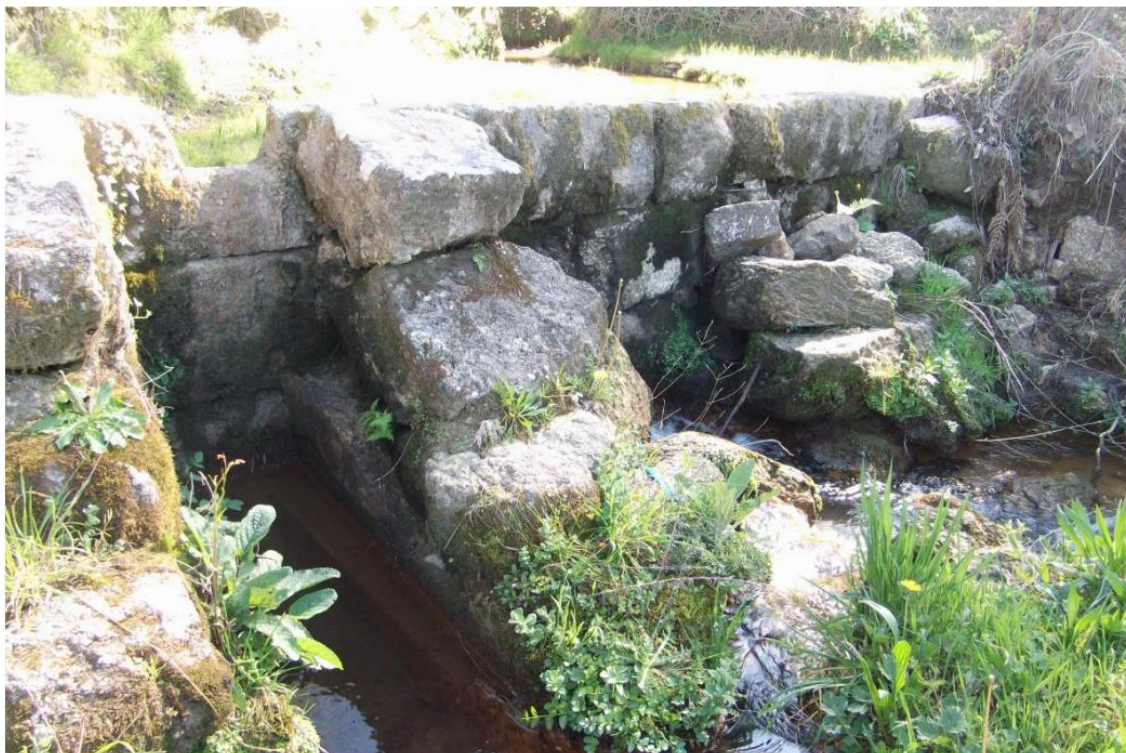
**Figura 37** – Aspeto geral do aparelho construtivo da ocorrência 7.

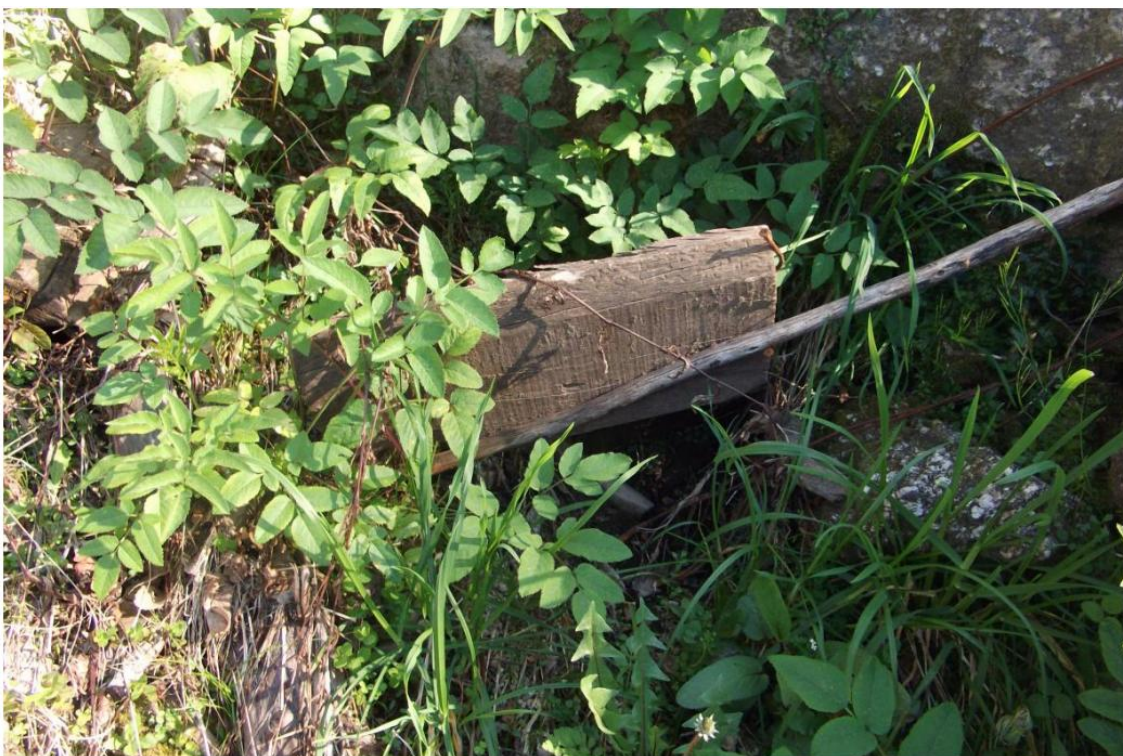
**Figura 40** – Engenho que permite tapar a canalização da água, quando não é necessário a rega.

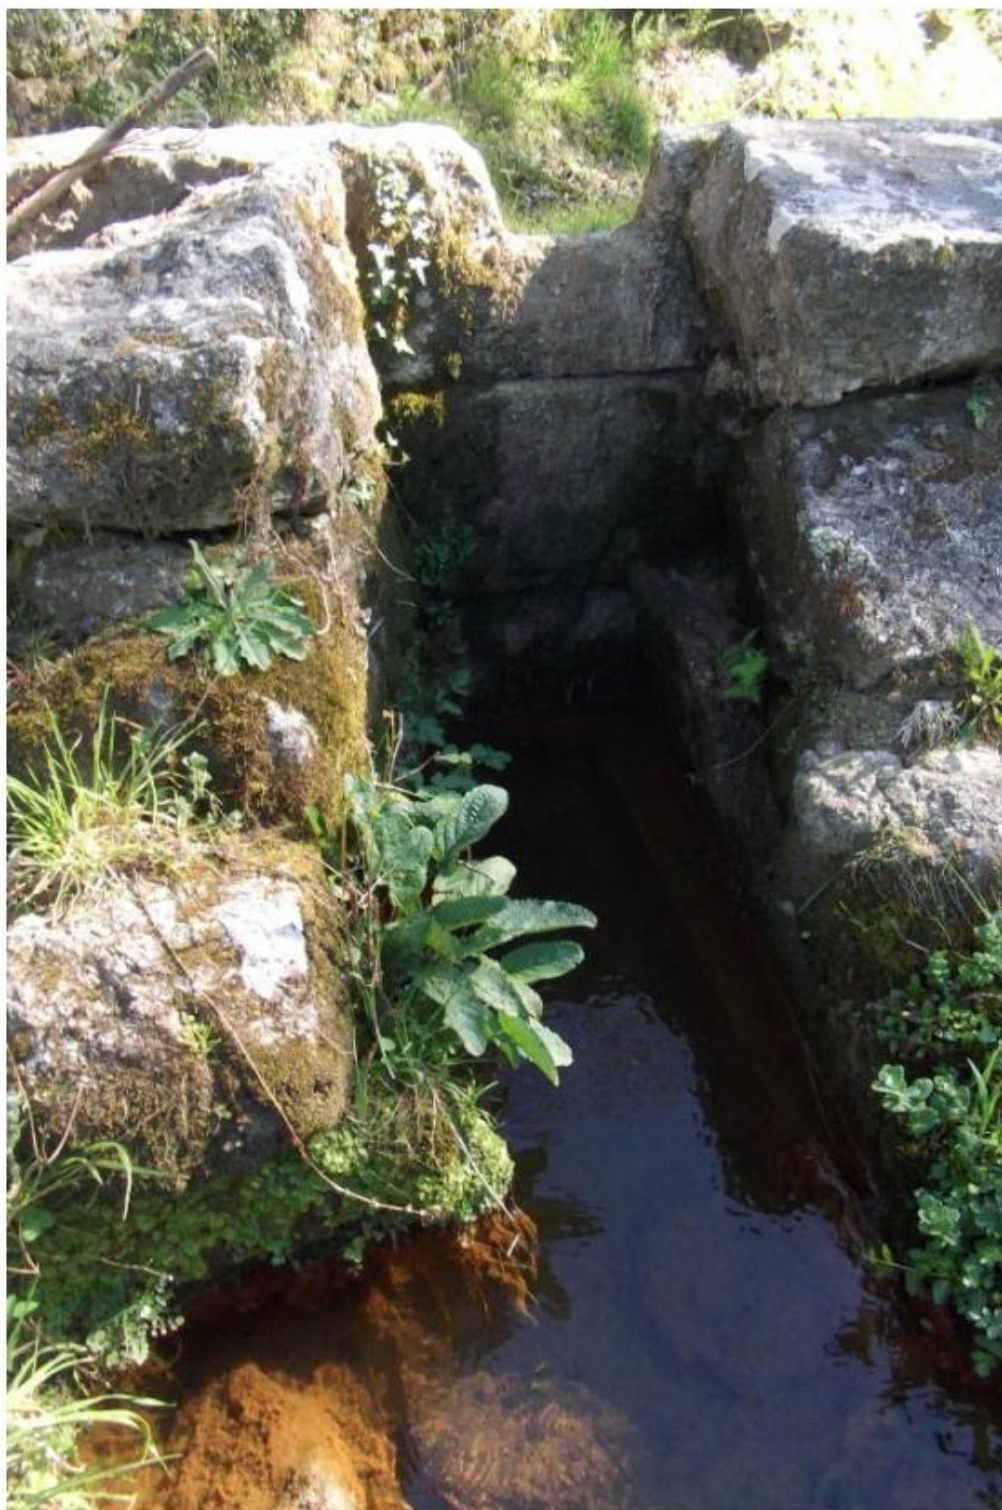
**Figura 41** – Pormenor de um dos orifícios da saída de água.

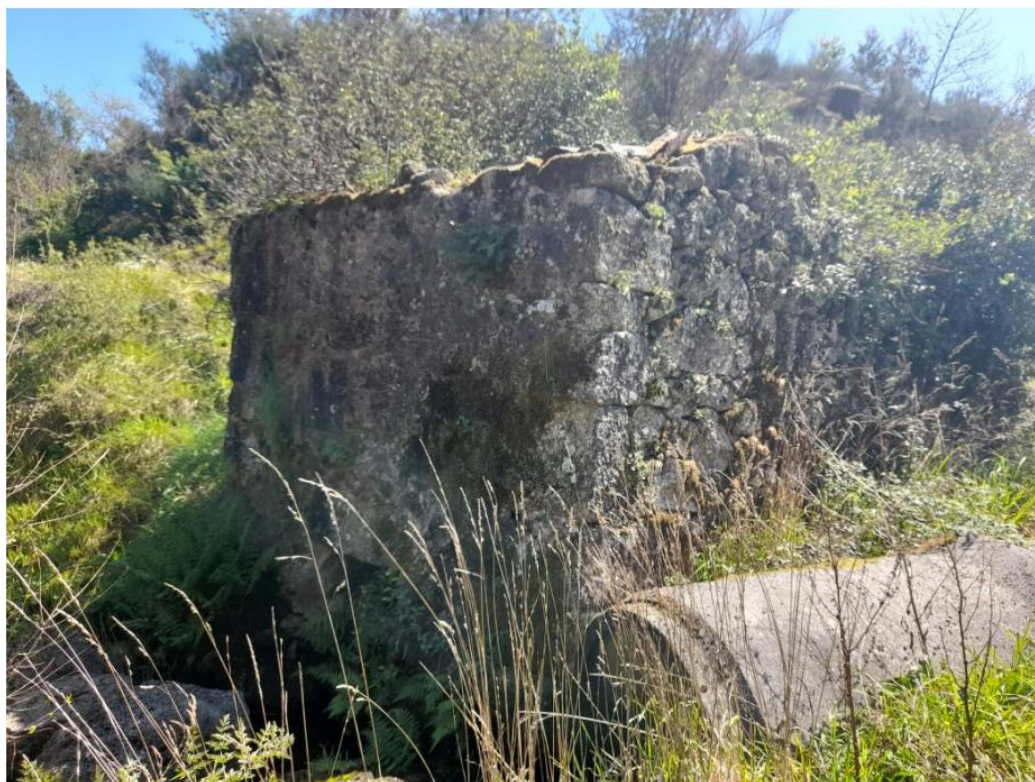
**Figura 45** – Aspeto geral do moinho.

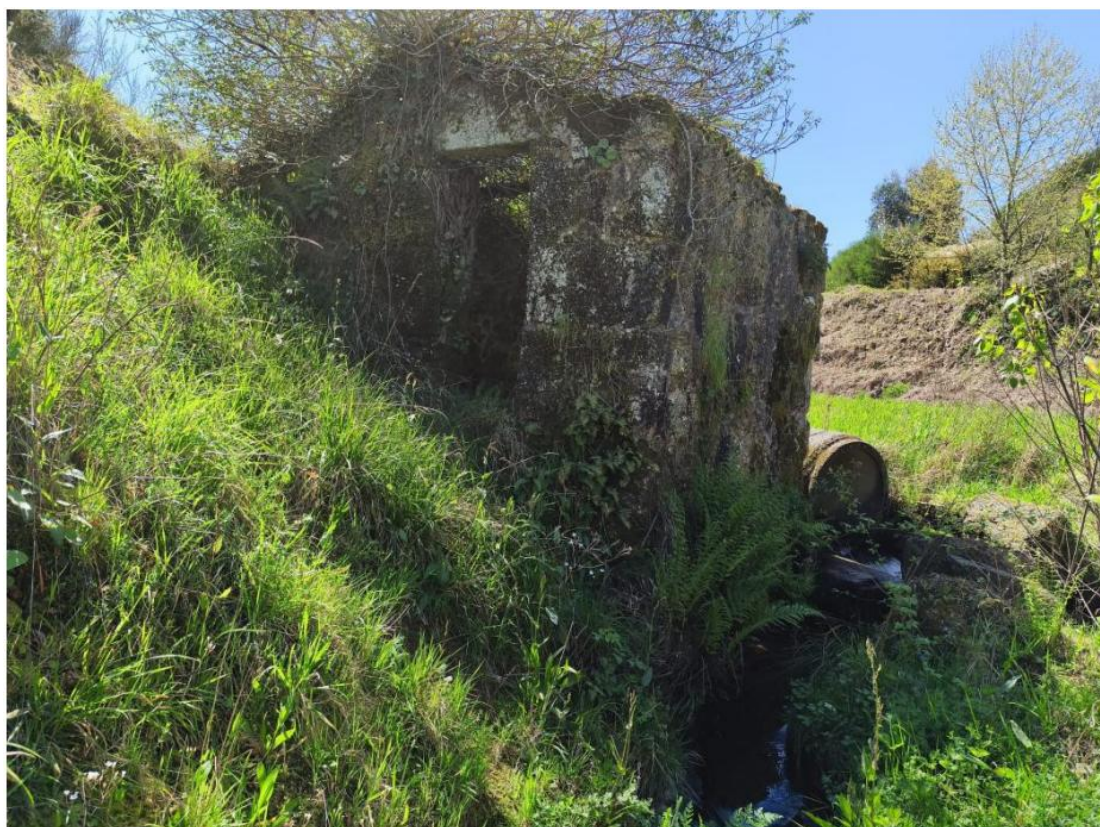
Pela dimensão da estrutura, esta teria apenas um engenho de moagem, contudo devido ao estado de degradação do interior não foi possível identificar qualquer mó. A pedra da mó poderá já nem se encontrar *in situ*. O moinho possui um canal de entrada de água, voltado a sul e a saída encontra-se voltada a norte.

**Figura 47** – Pormenor da entrada do engenho virada para norte.

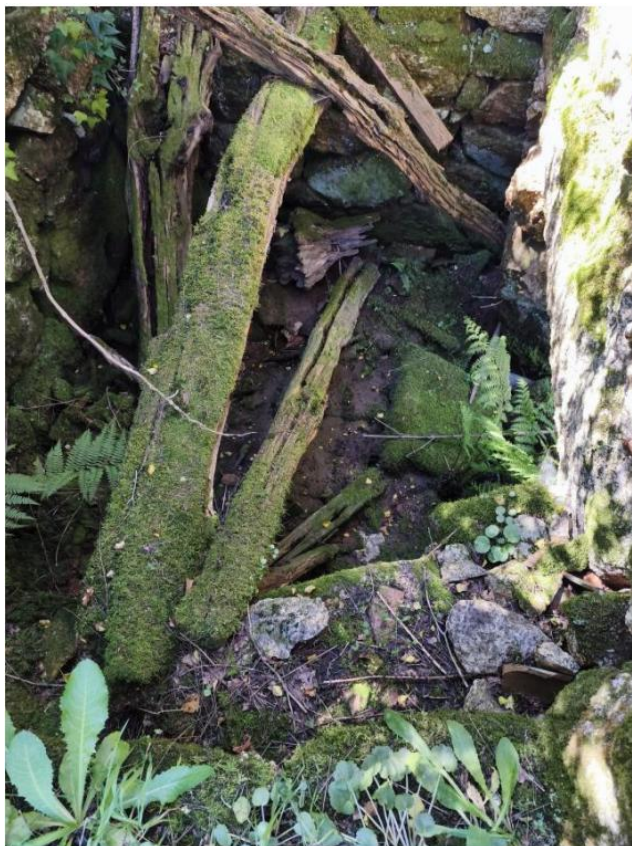
**Figura 49** – Aspeto da degradação do interior do moinho.

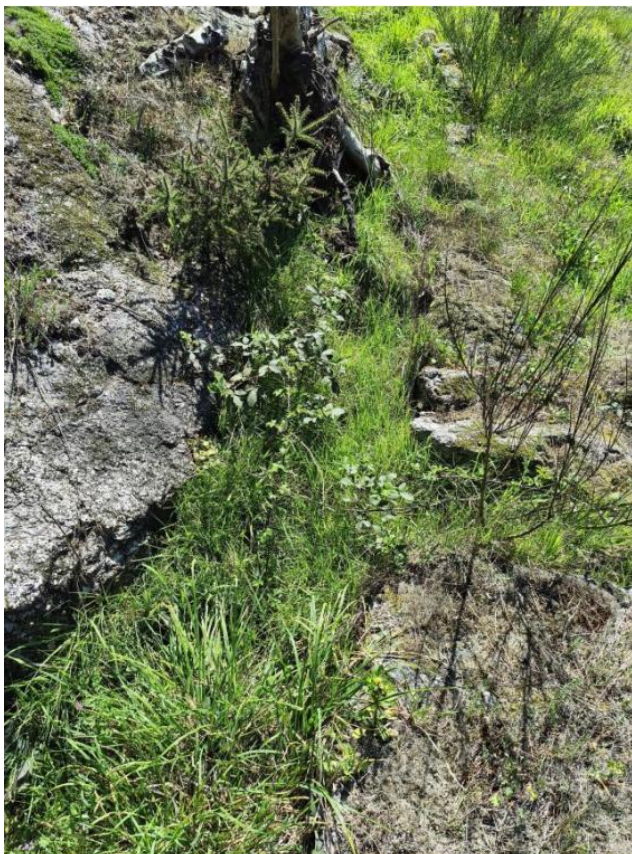
**Figura 50** – Canal que levaria a água ao engenho.
