**Interferência 54 - Aqueduto Galeria Campo de Ourique 1250-045
Lisboa; Ref.º Acesso S**

Data Vistoria	25/09/2024
Morada	Rua Silva Carvalho - 1250-045 Lisboa
Ref	Acesso S Aqued Campo Ourique
Técnico Inspetor	José Drumond
Técnicos Externos	Eng.º Nuno Henriques; Eng.º Sérgio Bernardes;
Acompanhante/Tipo	Eng.º Carlos Carvalho (EPAL); Sérgio Jesus (Topógrafo)
Época/Data de Construção	Século XVIII
Enquadramento Urbano	Zona mista de habitação e comércio
Secção do Aqueduto	Larg: 1,60m; Altura= 2,20m; Altura até arco = 1,70m
Infraestruturas existentes no seu interior	Duas tubagens. inferior em ferro fundido com 600mm (em carga); Superior DN 800mm em chapa de aço apoiado em berços metálicos (em carga)
Tipologia Arquitetónica	Arco e paredes em blocos de alvenaria de pedra calcária
Estrutura Resistente	Paredes e arco intradorso em blocos de alvenaria de pedra calcária
Revestimento interno	Reboco pintado
Acesso ao interior	Clarabóias externas de acesso aos Reservatórios a S junto Aqueduto Principal
Data de últimas obras de conservação	Desconhecido

Estado de Conservação	Razoável
Uso	Aqueduto utilizada para passagem de duas adutoras de abastecimento de água

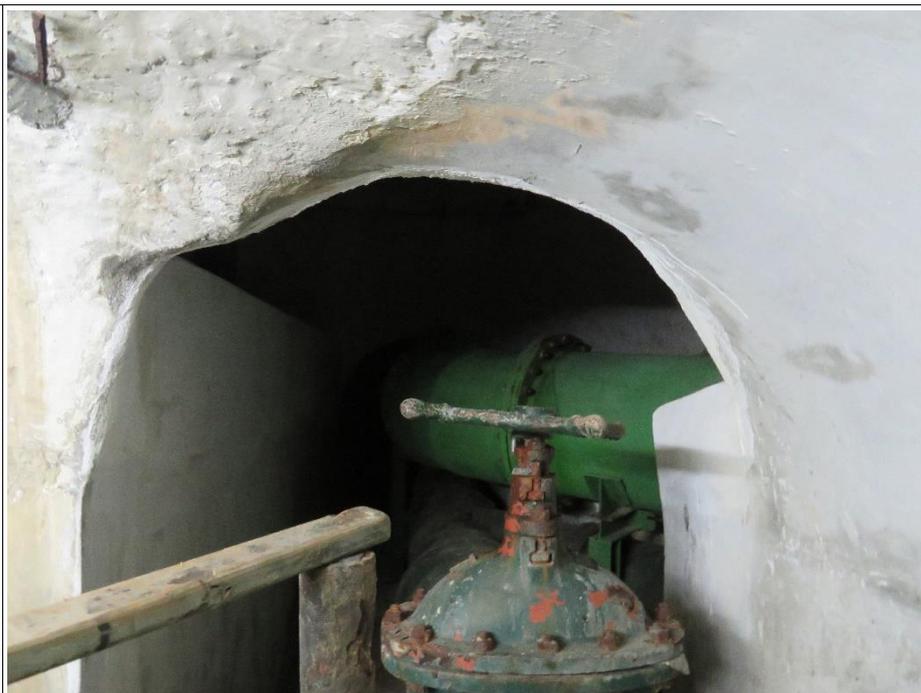
Foto Ref. IMG_0413

Danos no revestimento
da parede W junto
entrada S por
infiltrações

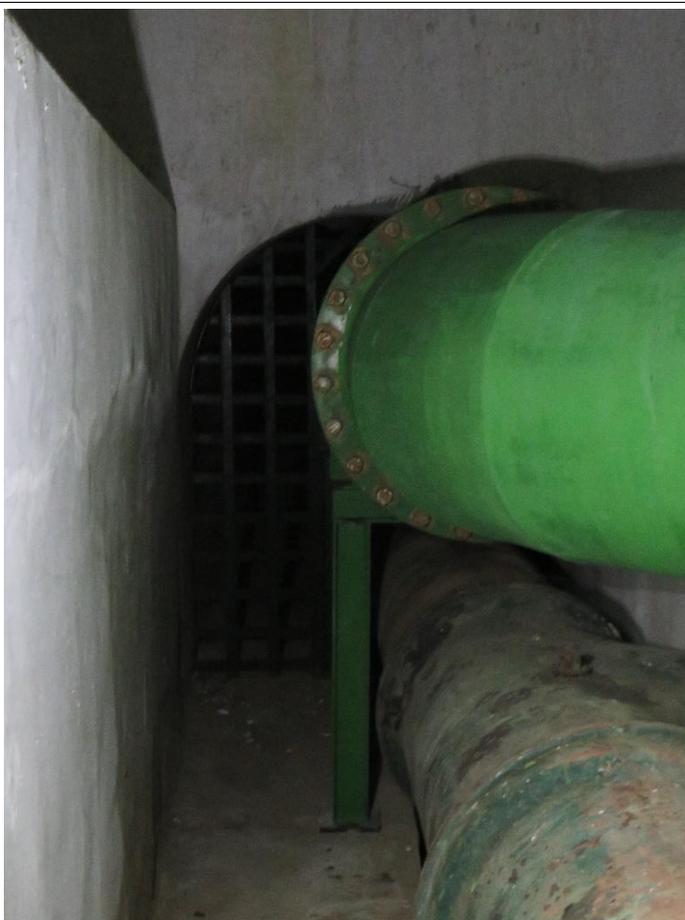
Foto Ref. IMG_0414

Ocupação do Aqueduto
por duas adutoras em
ferro fundido e aço
(Início S do Aqued)

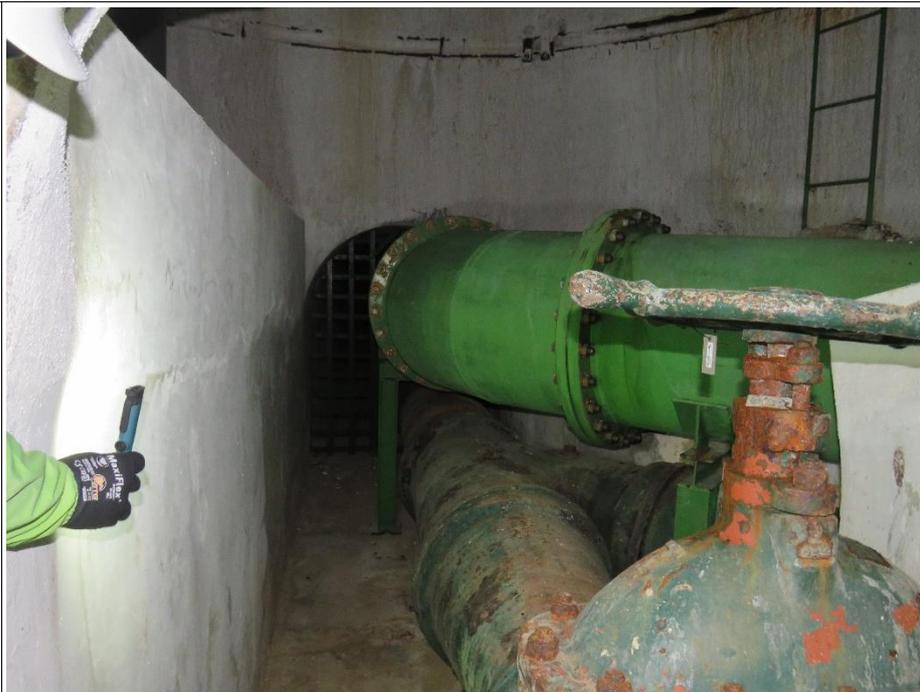
Foto Ref. IMG_0415

Danos nas paredes por
escorrências na
clarabóia intermédia
com acesso superior
tamponado junto Edif
EPAL Aquamatrix (Rua
silva carvalho

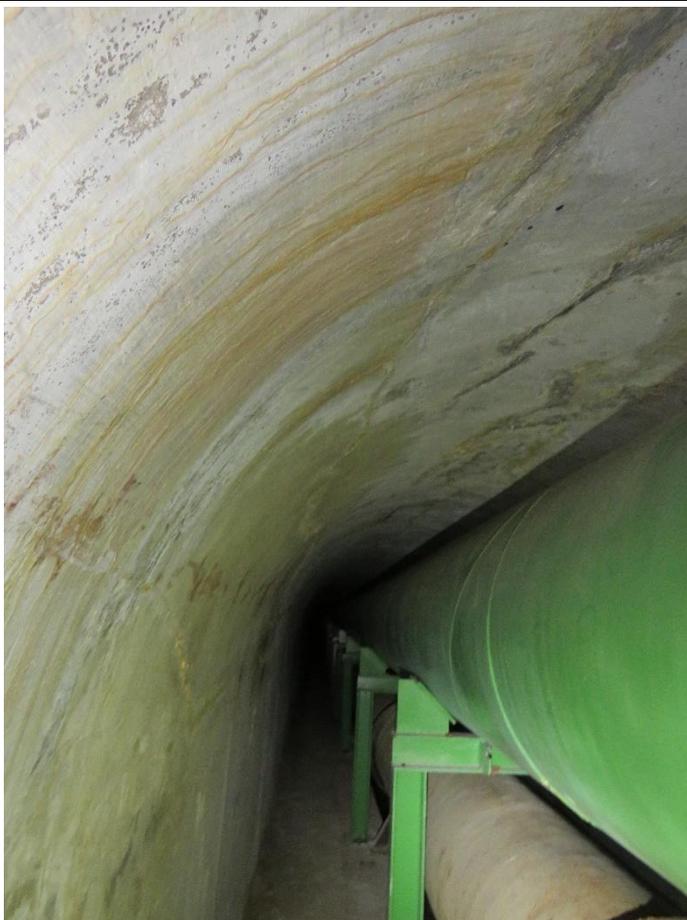
Foto Ref. IMG_0416

Danos na parede S por
infiltrações e
escorrências calcárias
junto do eixo do túnel
da Obra ao PK ...+...

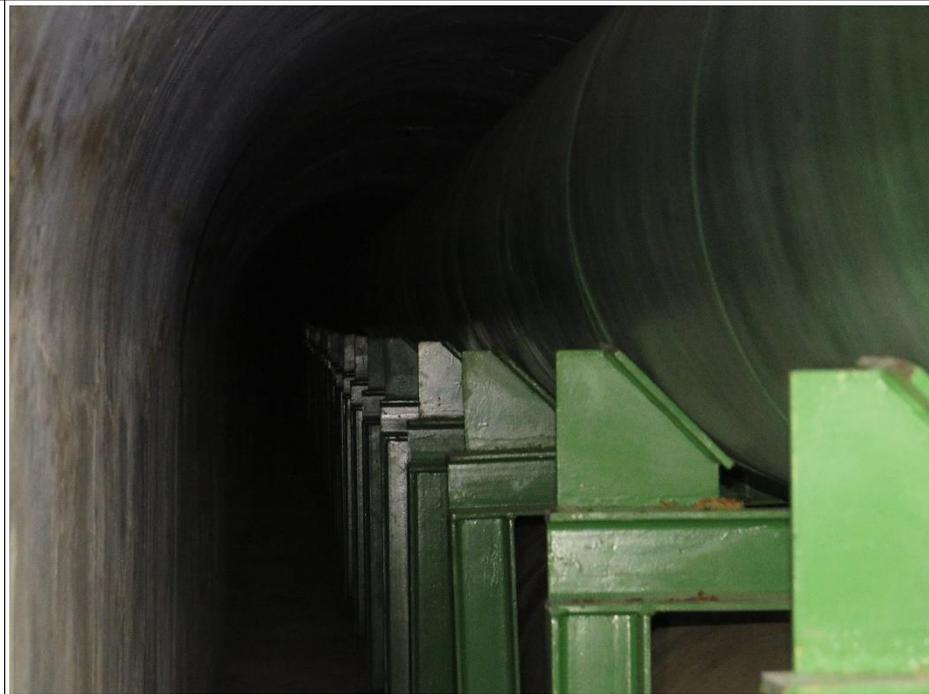
Foto Ref. IMG_0417

Danos na parede S por
infiltrações e
escorrências
