RELATÓRIO DE INSPEÇÃO TÉCNICA

RIT 440/2024 – Interferência N° 366 B

Imóvel Vistoriado: Aqueduto da Calçada das Necessidades EPAL

Objeto da Vistoria: Inspeção Técnica Prévia ao aqueduto para zeragem

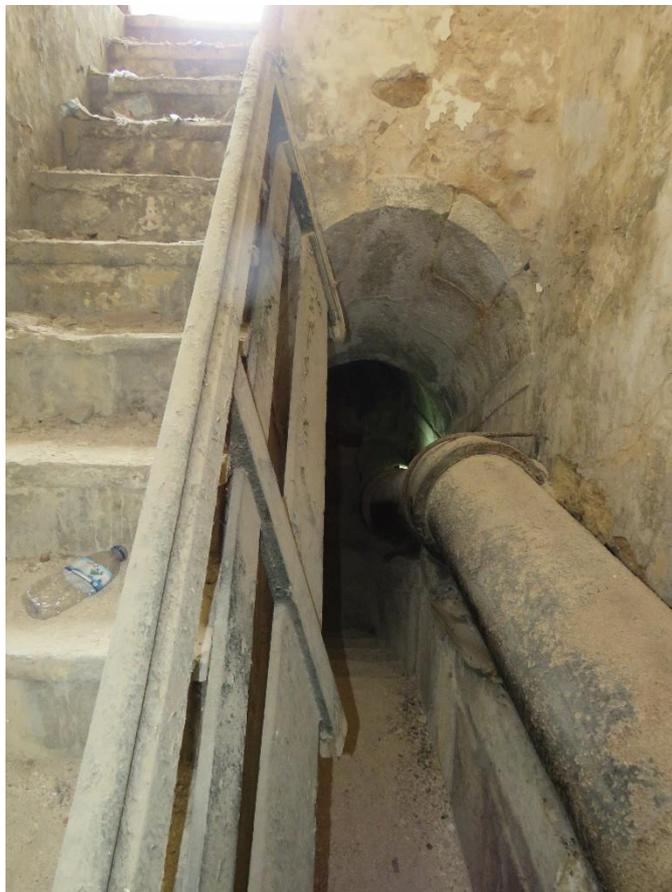
Foto 2 – Vista do interior do aqueduto de W para E pela entrada

O arco superior autoportante, é composto por blocos de pedra argamassados, apoiado em paredes de bolos de pedra argamassada, sem revestimento interior. No interior do Aqueduto, na caleira N passam diversos cabos elétricos.

O estado de conservação deste troço do Aqueduto Principal é mau.
