**PROC 440 – INTERFERÊNCIA 60 – TRAVESSA DA BARBOSA, Nº 2 –
TROÇO AQUEDUTO PRINCIPAL – LISBOA_REF.ª EXT**

Data Diagnóstico	25/08/2024
Morada / Localização	Travessa da Barbosa, Nº 2 – Troço Aqueduto Principal EPAL - Lisboa
Ref	Aqueduto Ext
Técnico Inspetor	José Drumond
Contatados	Dr.ª Mara Fava; Eng.º Carlos Carvalho
Tipo de Contatados	Dir. Museu da Água; Técnico da EPAL
Estrutura resistente	Alvenaria de pedra argamassada
Uso	Antigo Aqueduto de abastecimento de água a Lisboa

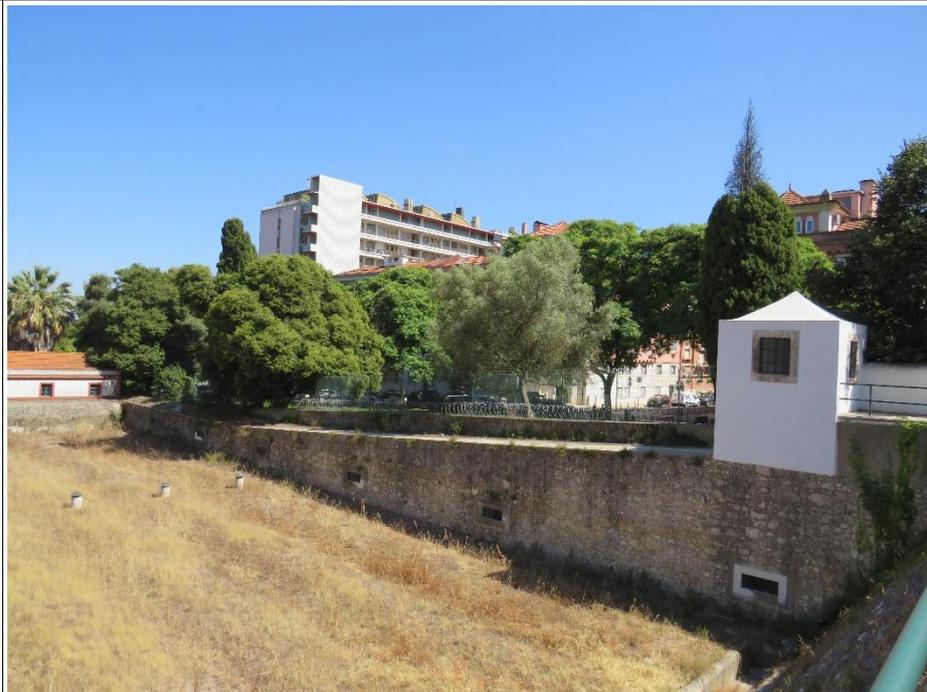
Foto Ref. IMG_8151

Vista geral da zona superior a SE

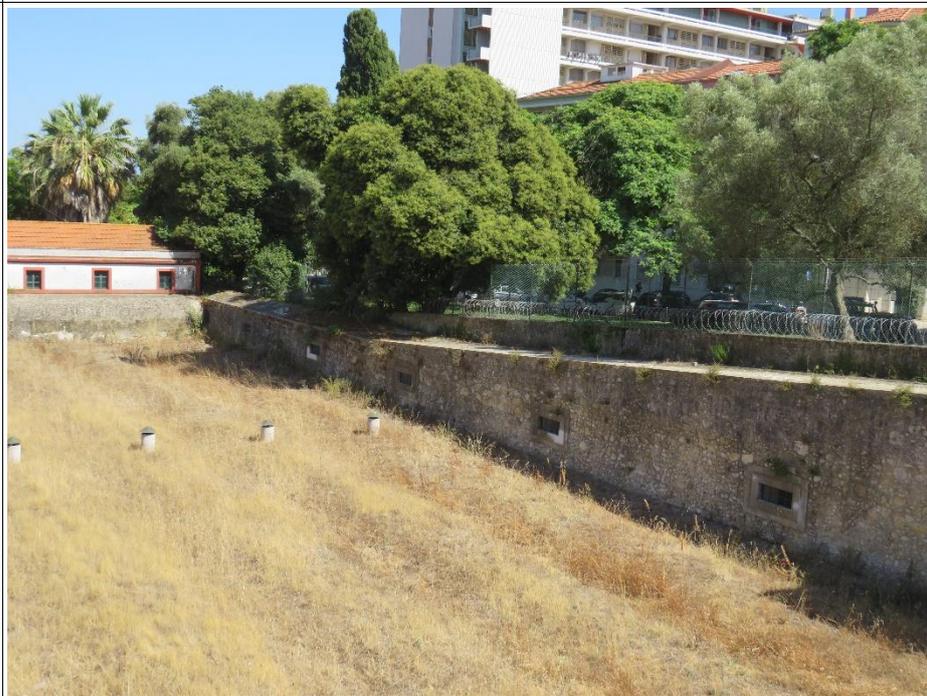
Foto Ref. IMG_8152

Vista geral da zona superior a SE

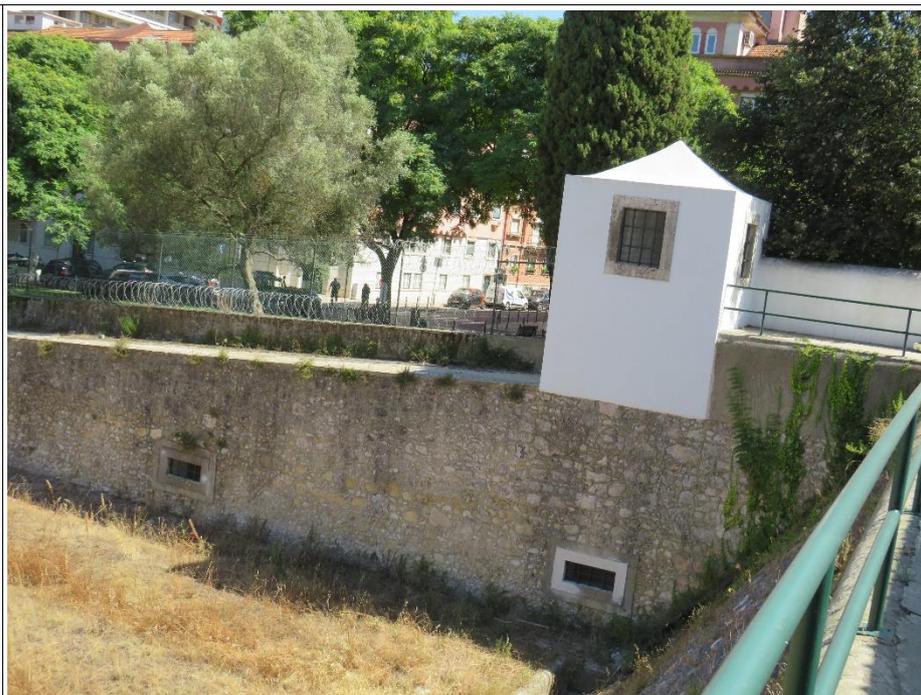
Foto Ref. IMG_8153

Estado da clarabóia E
com obras recentes de
restauro

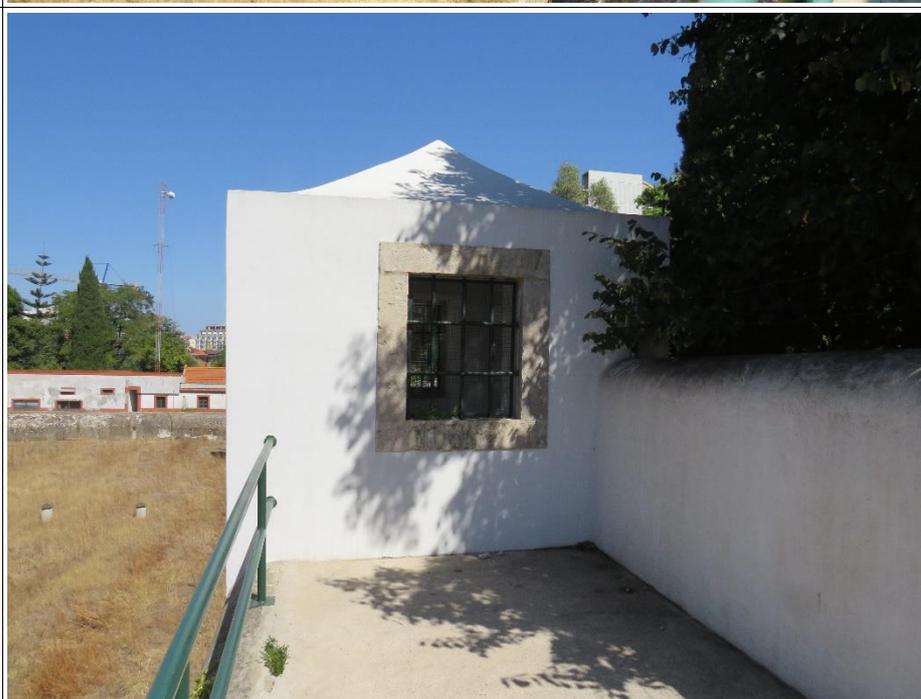
Foto Ref. IMG_8157

Estado da fachada W
da clarabóia E com
obras recentes de
restauro

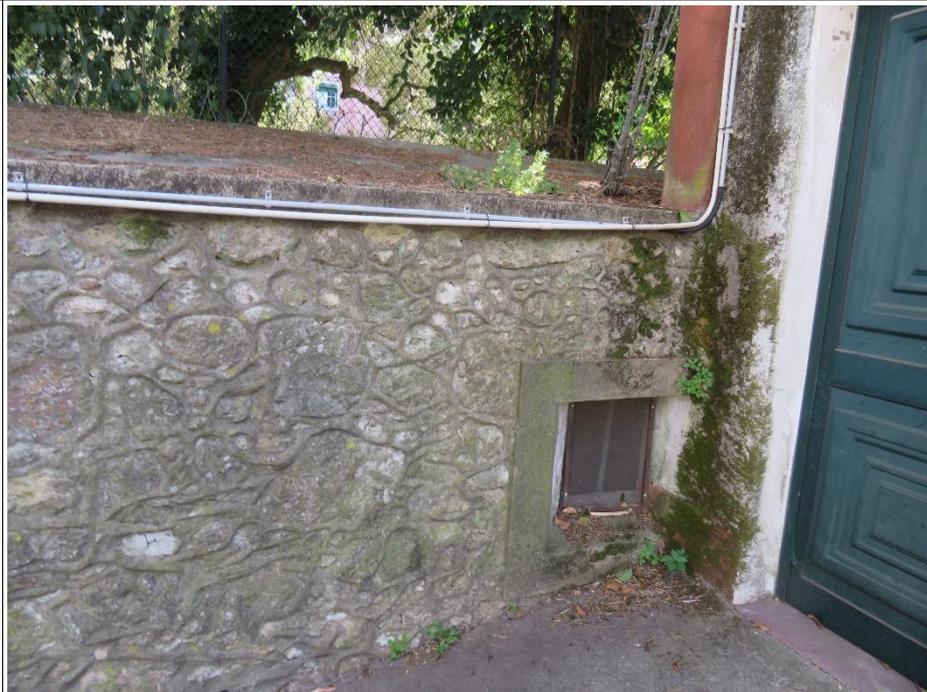
Foto Ref. IMG_8216

Estado da fachada N
em pedra argamassada

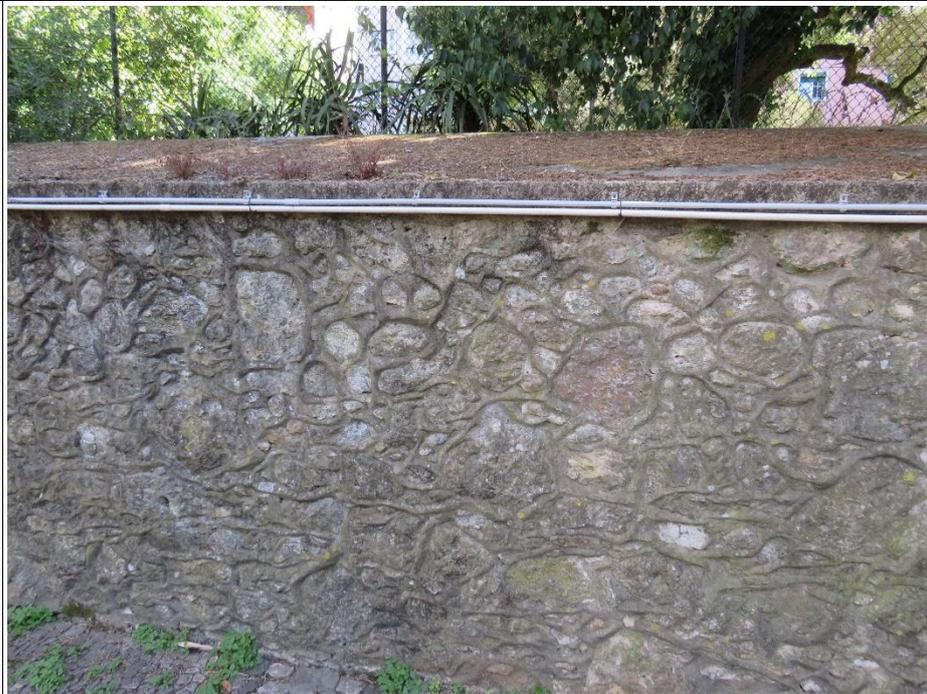
Foto Ref. IMG_8217

Estado da fachada N
em pedra argamassada

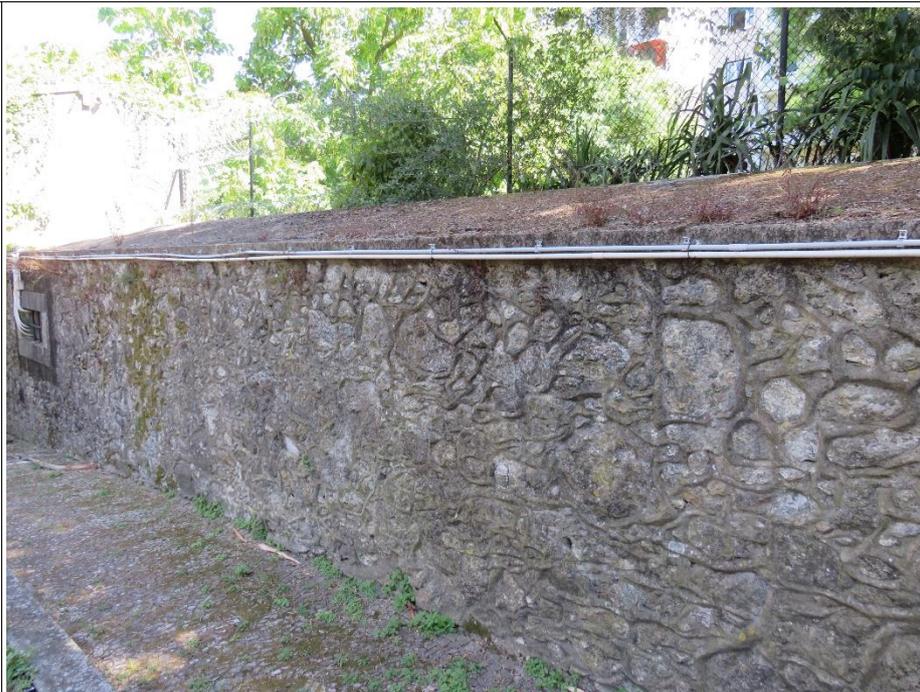
Foto Ref. IMG_8218

Estado da fachada N
em pedra argamassada

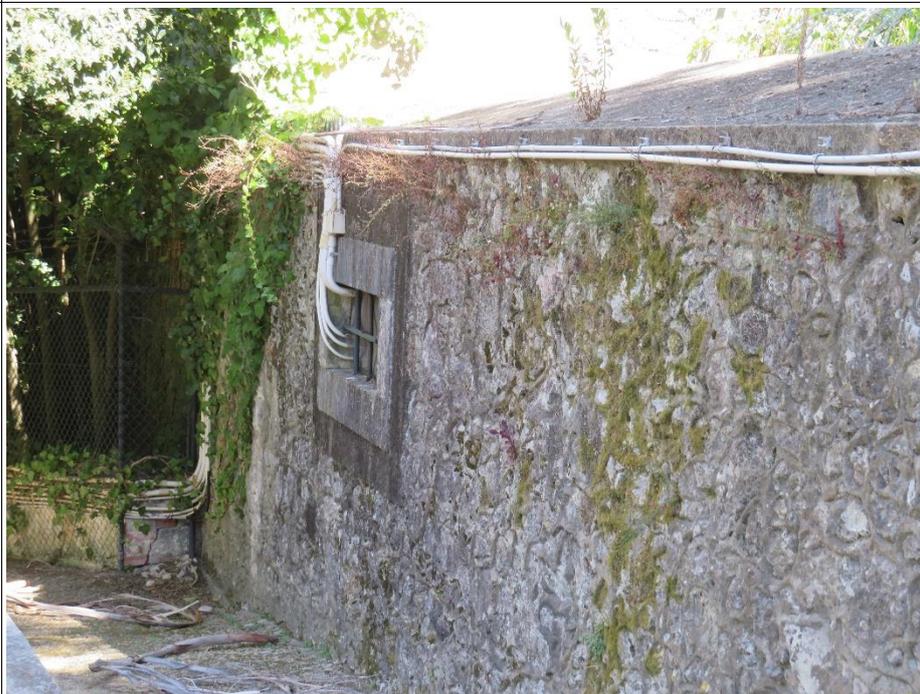
Foto Ref. IMG_8219

Estado da fachada N
em pedra argamassada
