LISTA (PREL.) DE PEÇAS DO PE A INTEGRAR O RECAPE

PROJETO DE EXECUÇÃO (PE)
14/10/2024

RELATÓRIO DE INSPEÇÃO TÉCNICA

RIT 440/2024 – Interferência N° 60

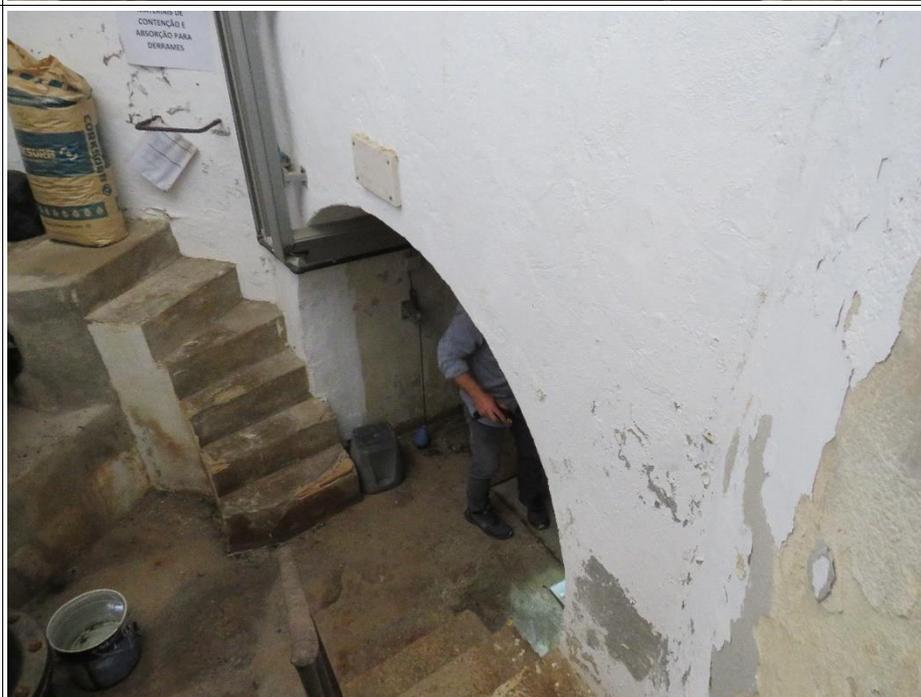
Foto Ref. IMG_0520

Danos na parede S de entrada do Aqueduto e escadas de acesso

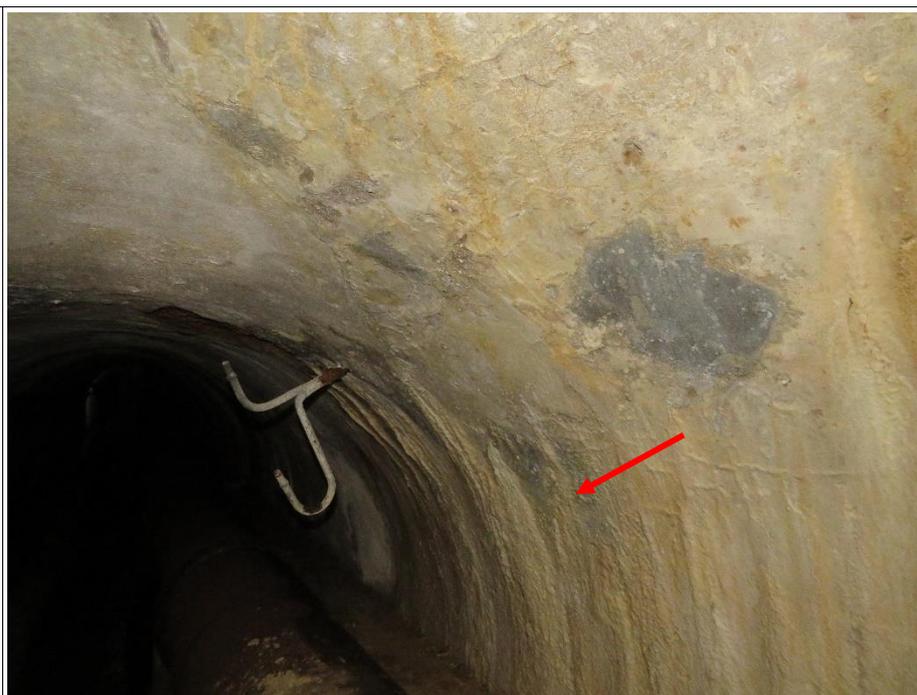
Foto Ref. IMG_0531

Danos no arco e
parede W por
infiltrações exteriores e
escorrências calcárias

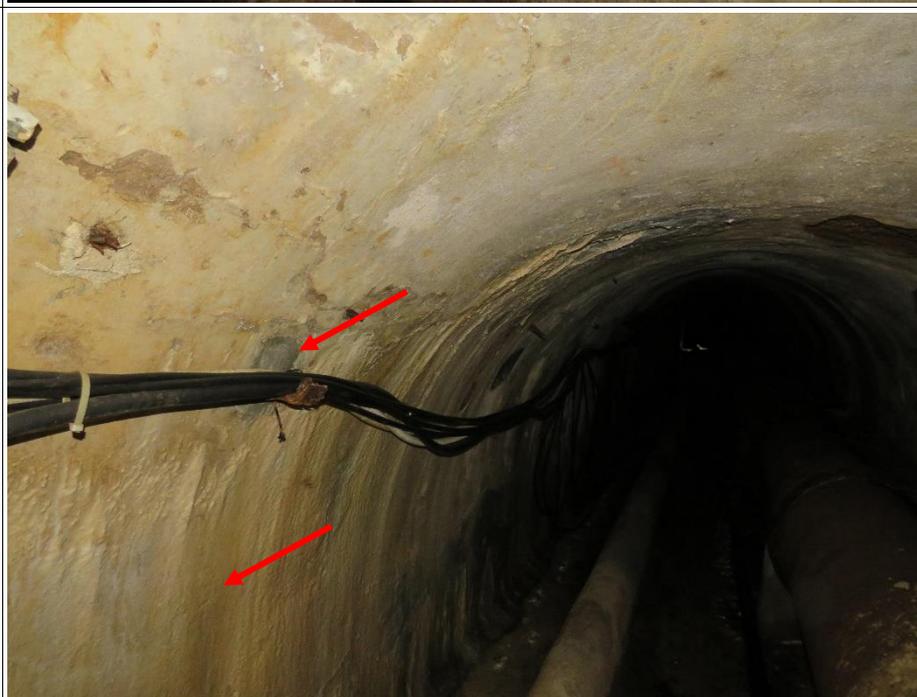
Foto Ref. IMG_0532

Danos no arco e
parede E por
infiltrações exteriores e
escorrências calcárias

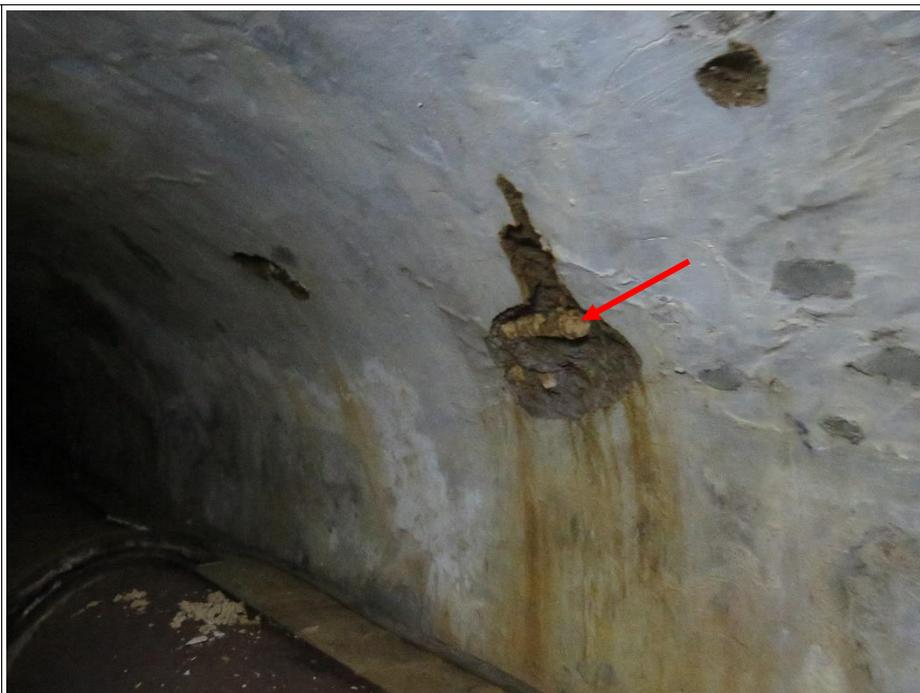
Foto Ref. IMG_0535

Danos na parede W por desagregação e infiltrações exteriores

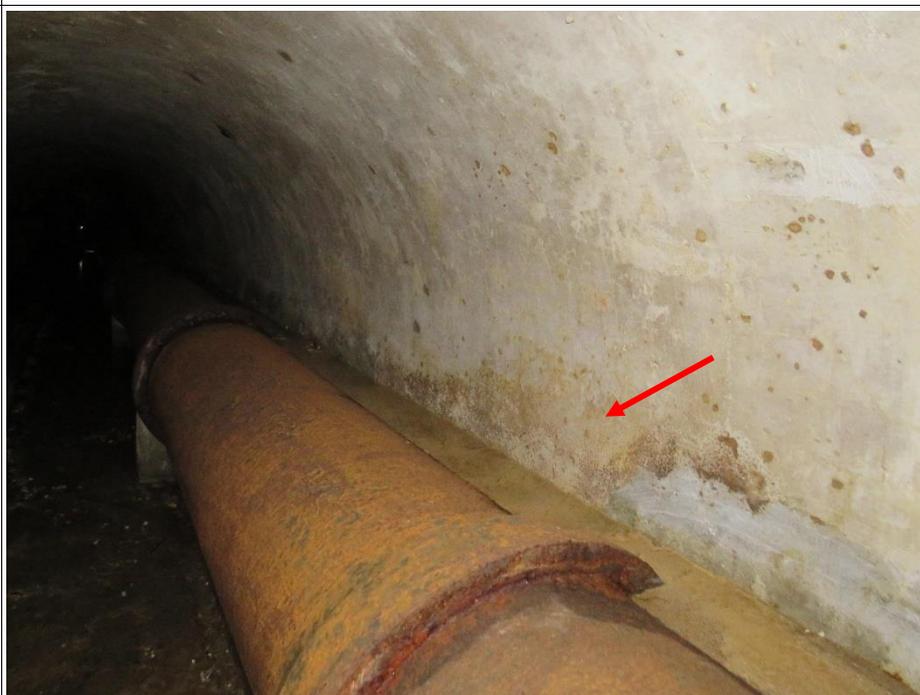
Foto Ref. IMG_0536

Danos na parede W por infiltrações e condensações

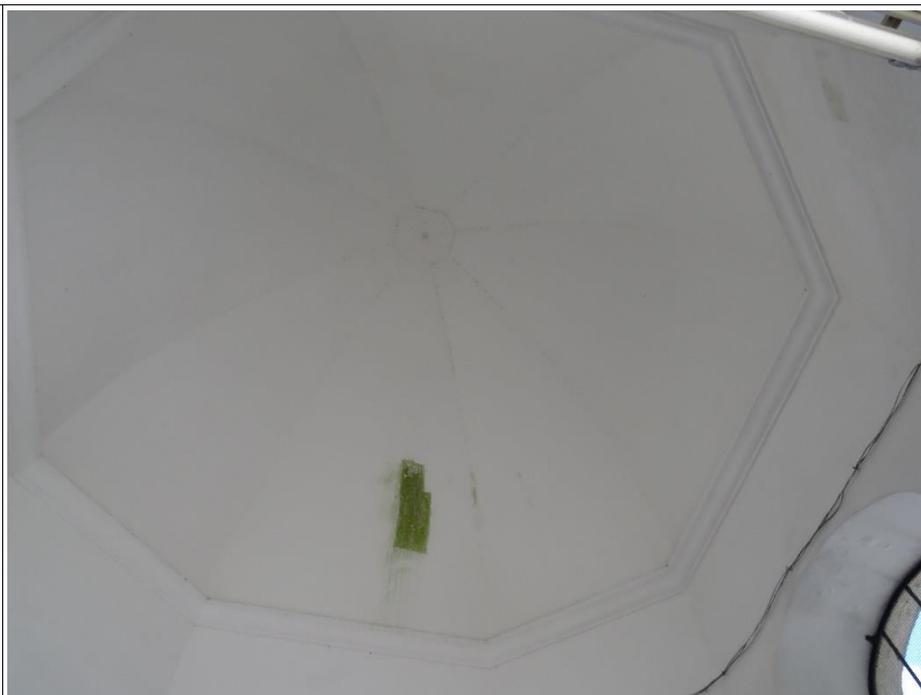
Foto Ref. IMG_0518

Danos no teto em abóbada por infiltrações

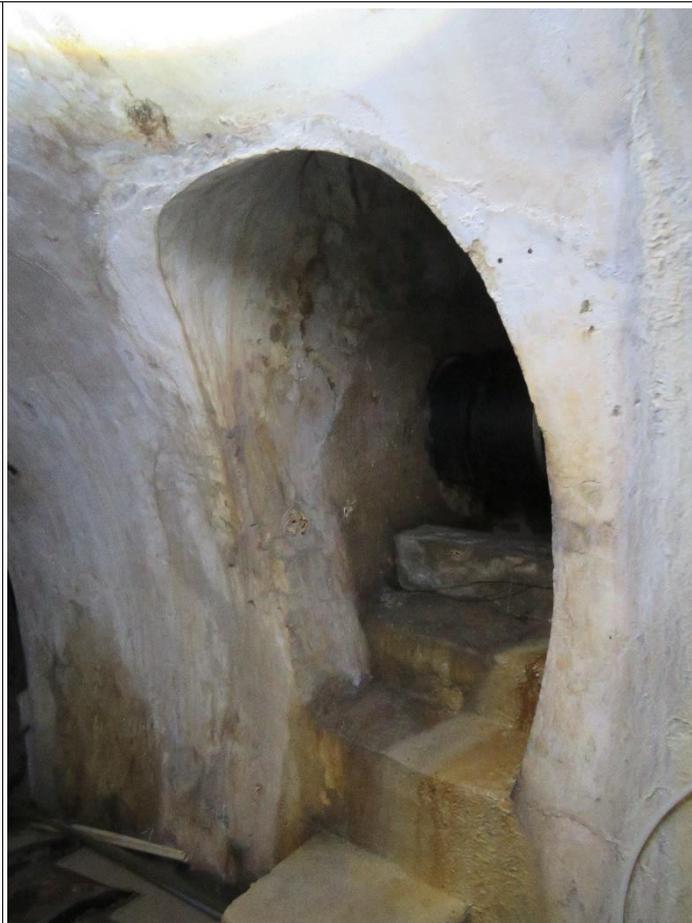
Foto Ref. IMG_0522

Damos nas paredes
por infiltrações

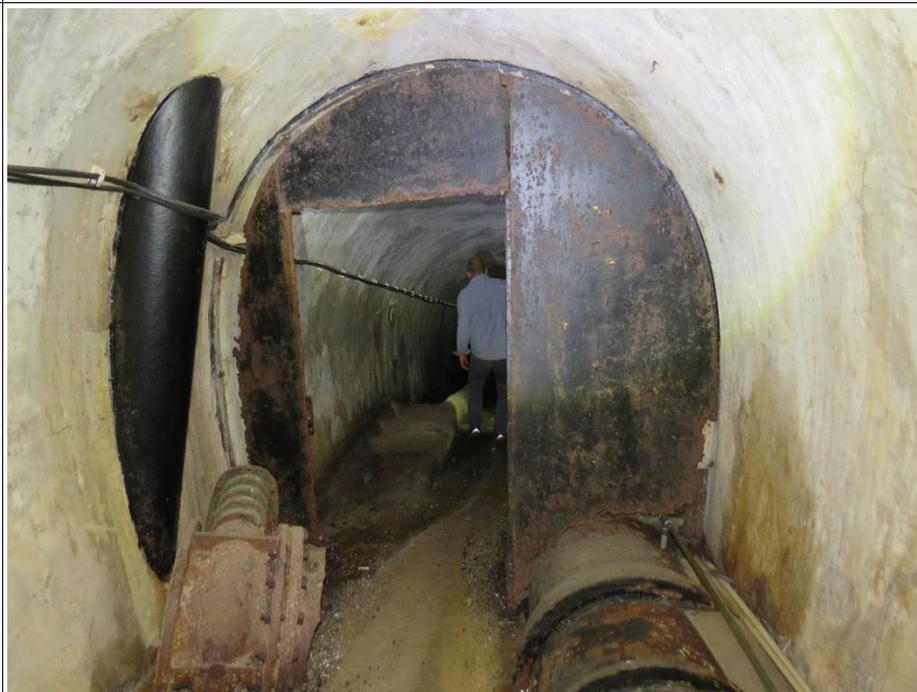
Foto Ref. IMG_0508

Danos na entrada do
Aqueduto por
infiltrações

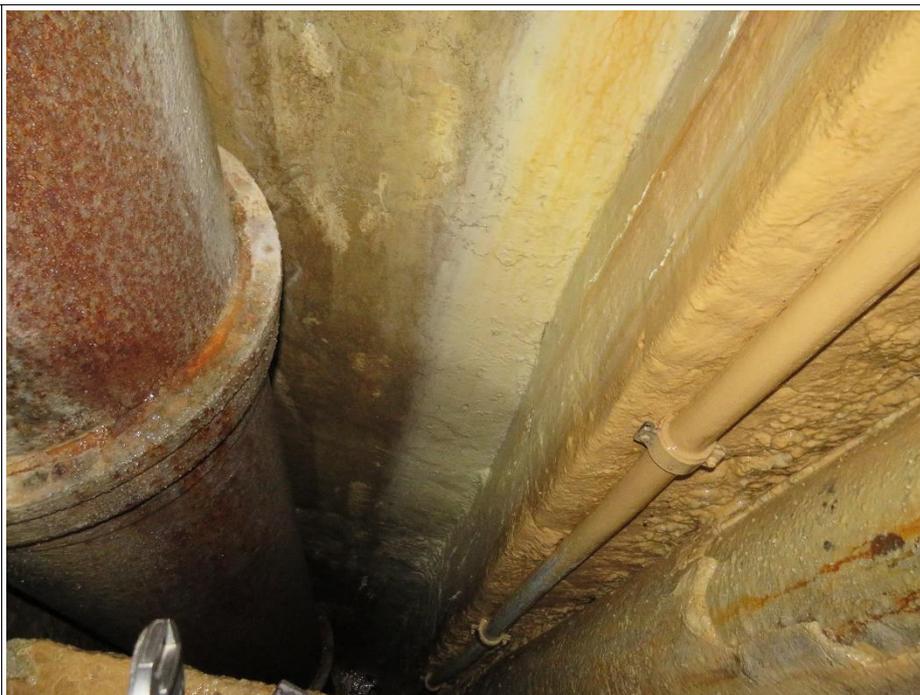
Foto Ref. IMG_0540

Danos na parede E e
conduta vertical por
escorrências e
oxidações

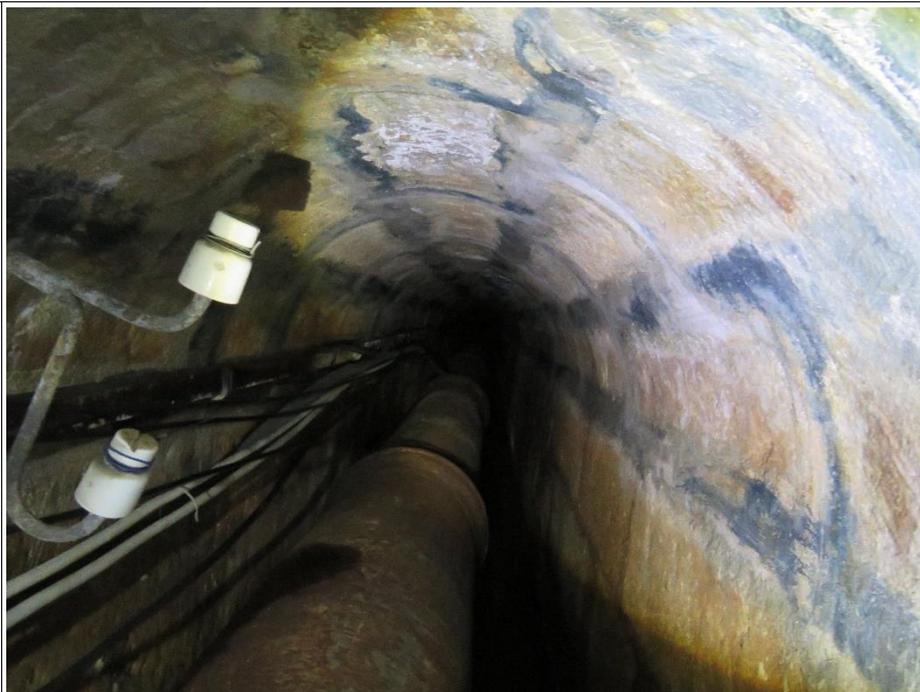
Foto Ref. IMG_0546

Juntas do arco com
nova argamassa e
danos por infiltração
externa

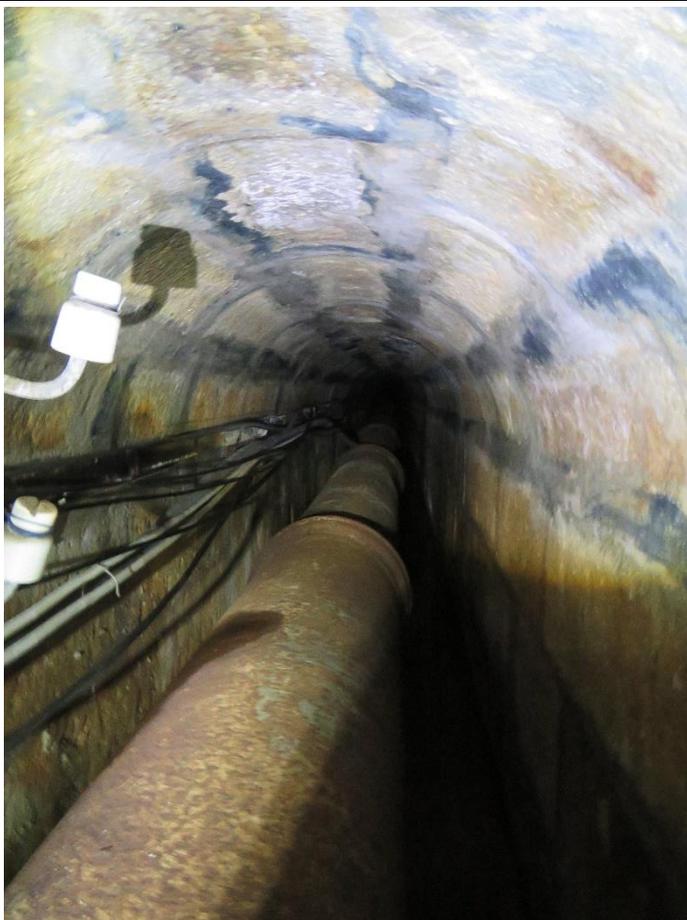
Foto Ref. IMG_0547

Juntas do arco com
nova argamassa e
danos por infiltração
externa

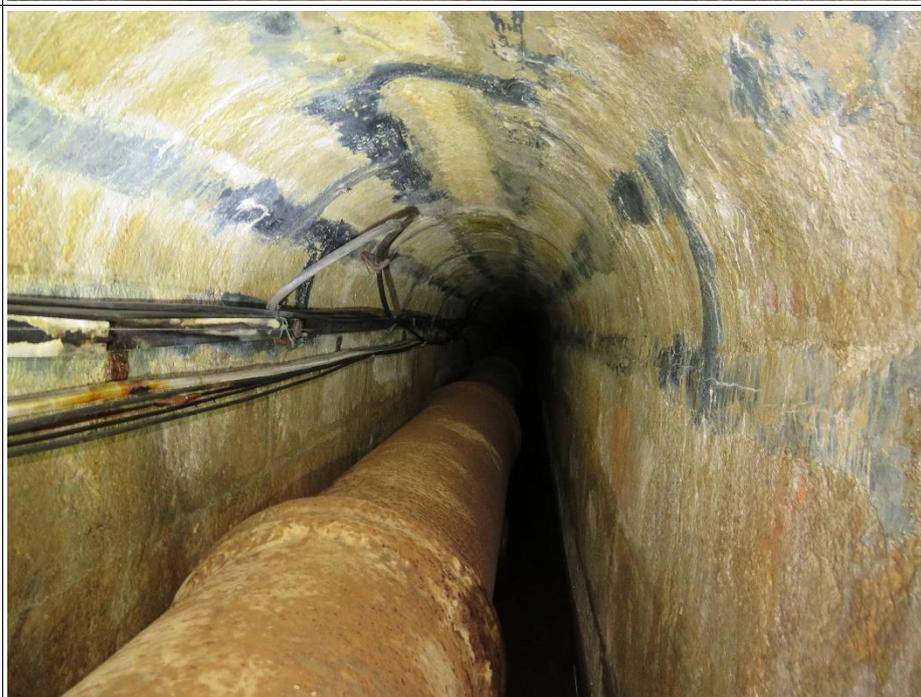
Foto Ref. IMG_0551

Juntas do arco com
nova argamassa e
danos por infiltração
externa

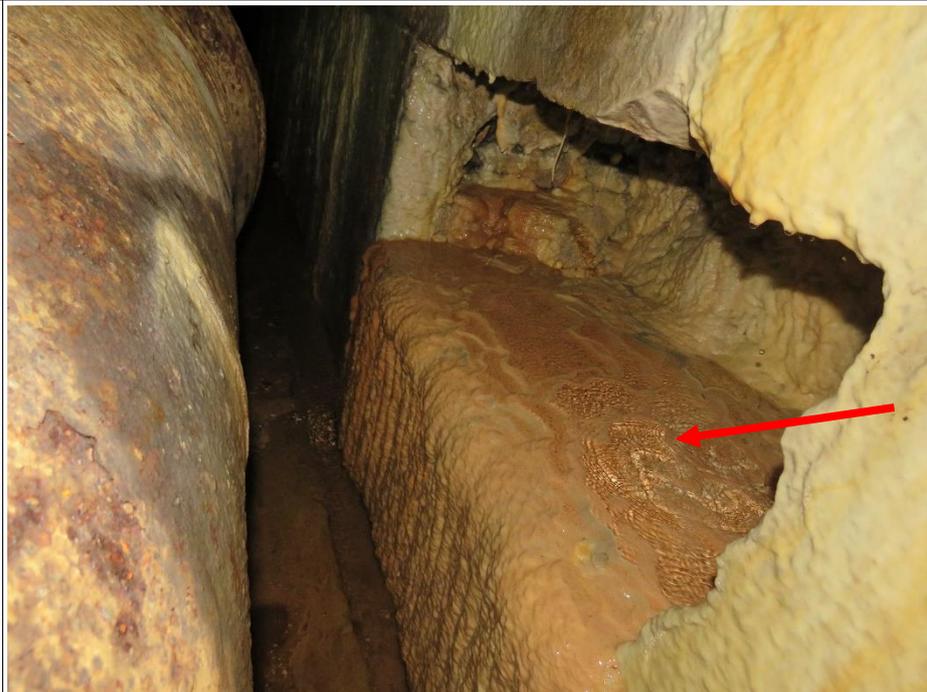
Foto Ref. IMG_0559

Danos nas cantarias da
parede N num nicho
por infiltrações e
escorrências calcárias

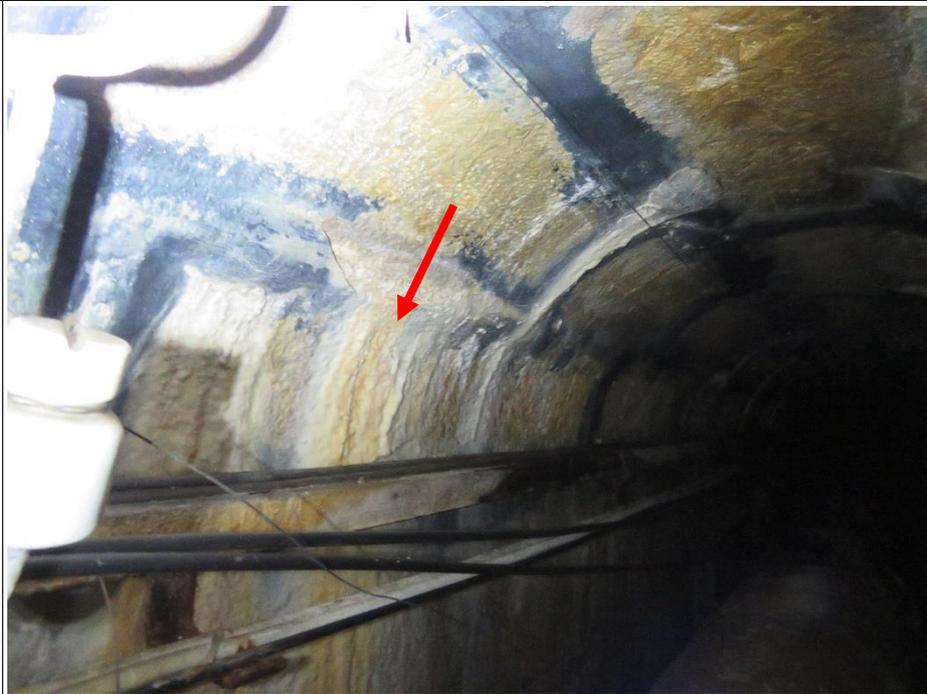
Foto Ref. IMG_0561

Danos no arco por
infiltrações e
escorrências calcárias
pelas juntas

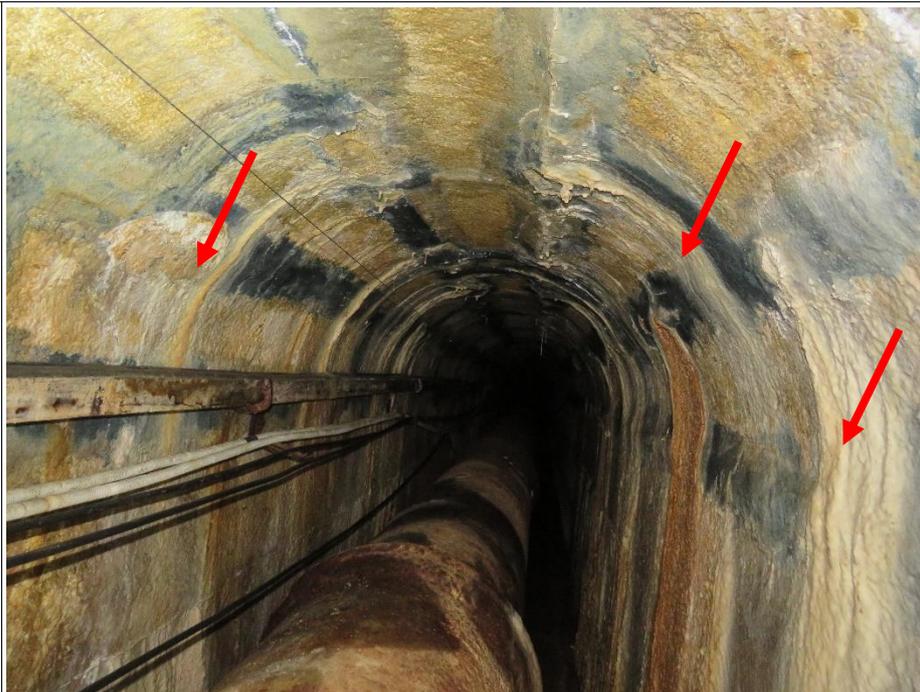
Foto Ref. IMG_0562

Danos no arco por
infiltrações e
escorrências calcárias
pelas juntas

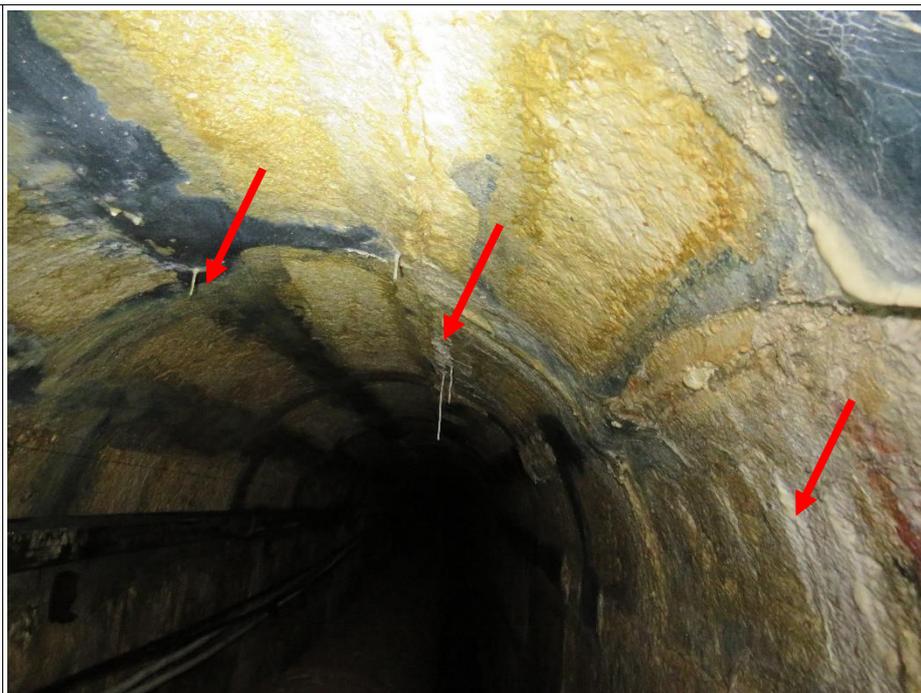
Foto Ref. IMG_0564

Danos no arco por
infiltrações e
escorrências calcárias
pelas juntas

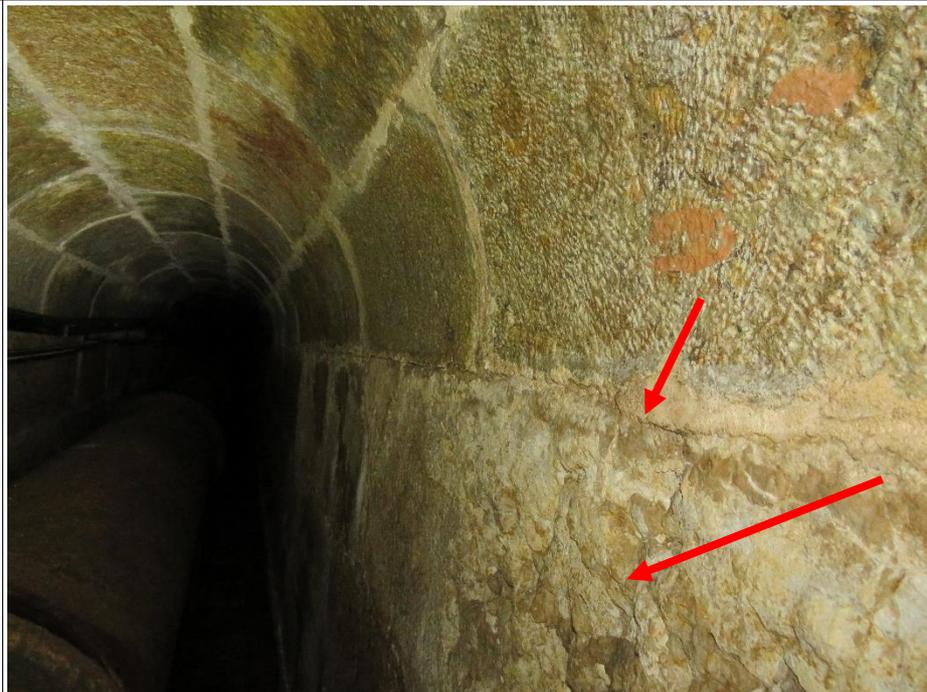
Foto Ref. IMG_0568

Fenda FH na junta de transição entre parede e arco; bloco com degradação anormal

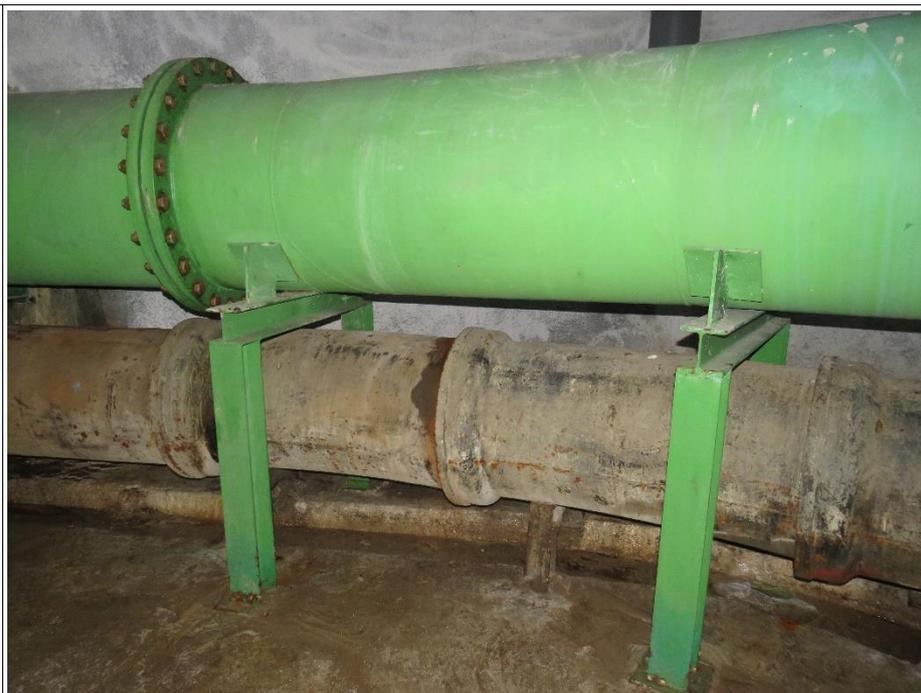
Foto Ref. IMG_0498

Danos no piso e conduta inferior pelo uso e escorrências na zona da clarabóia a E

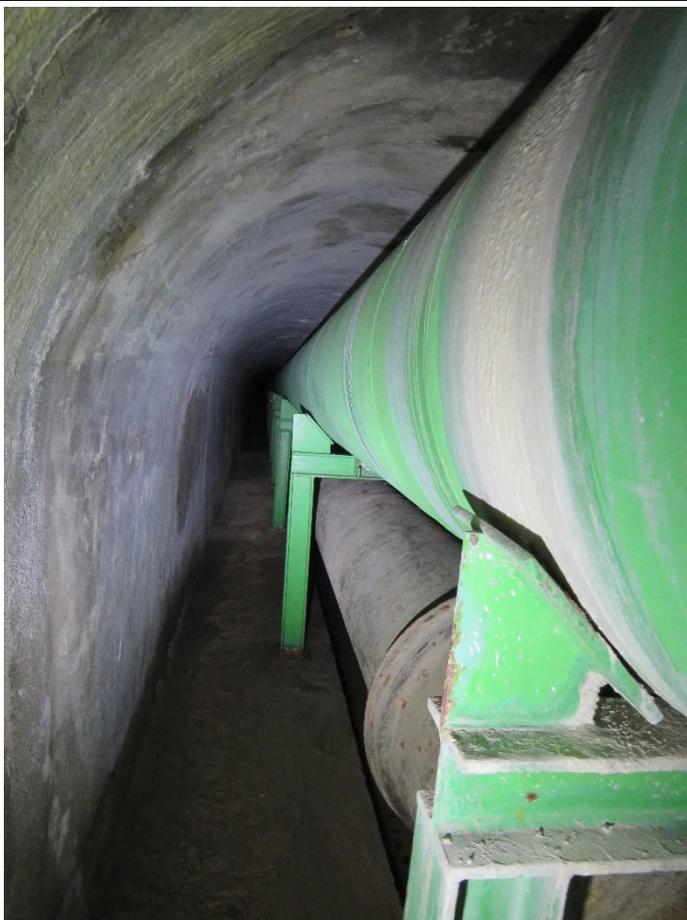
Foto Ref. IMG_0499

Danos na parede S e arco por infiltrações externas

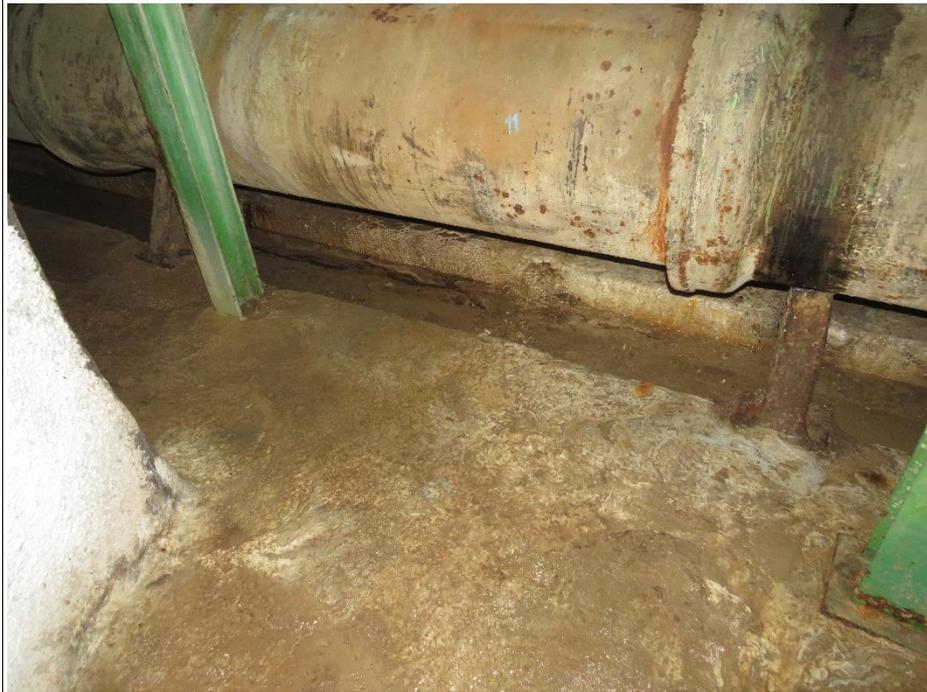
Foto Ref. IMG_0468

Danos no piso por
escorrências

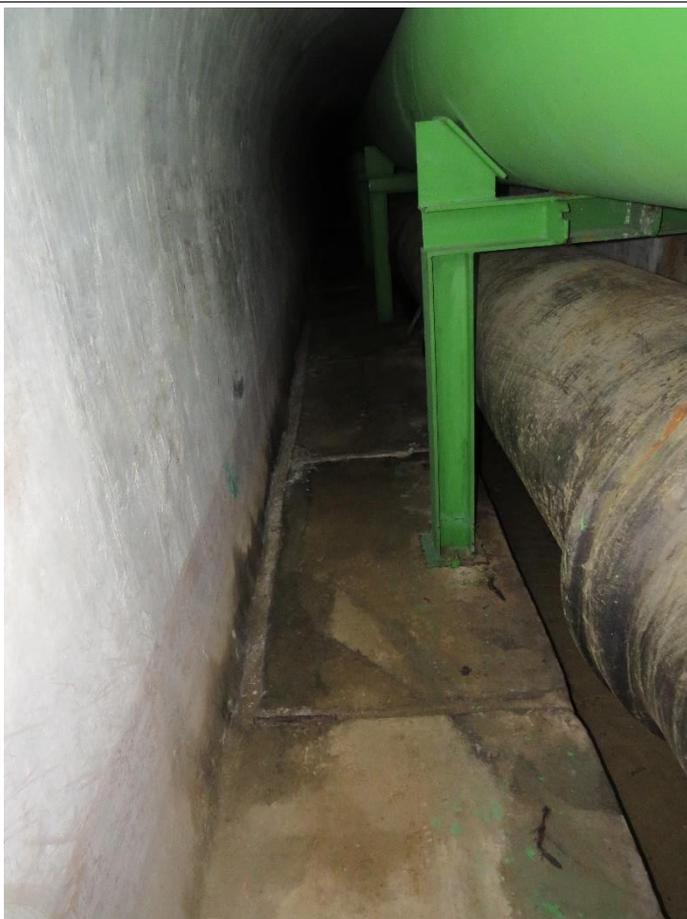
Foto Ref. IMG_0473

Danos na parede S e
piso por escorrências
calcárias

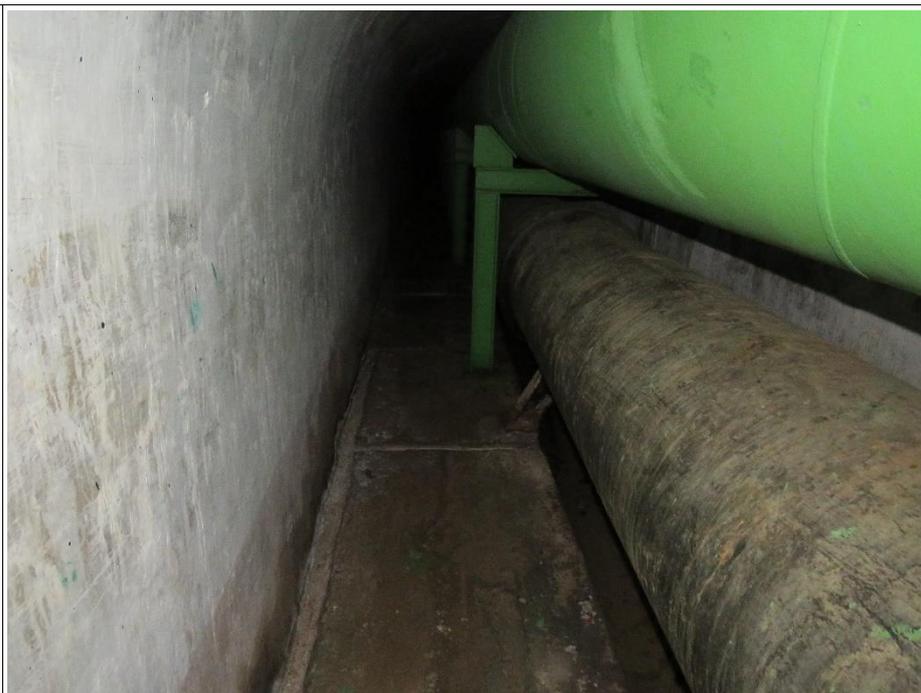
Foto Ref. IMG_0477

Danos na parede S e
piso por escorrências
calcárias

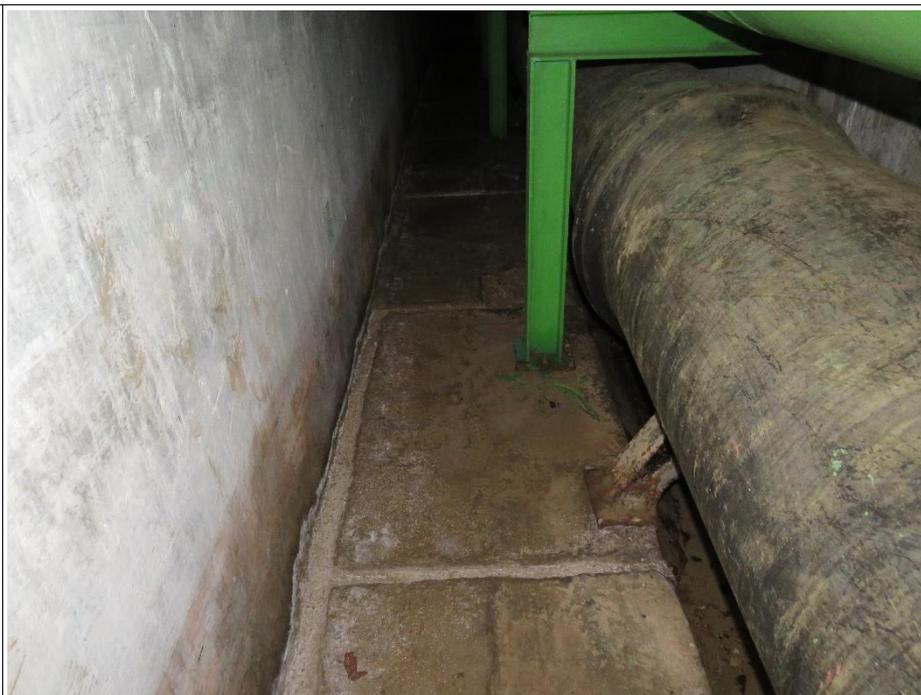
Foto Ref. IMG_0479

Danos no piso e parede
S pelo uso

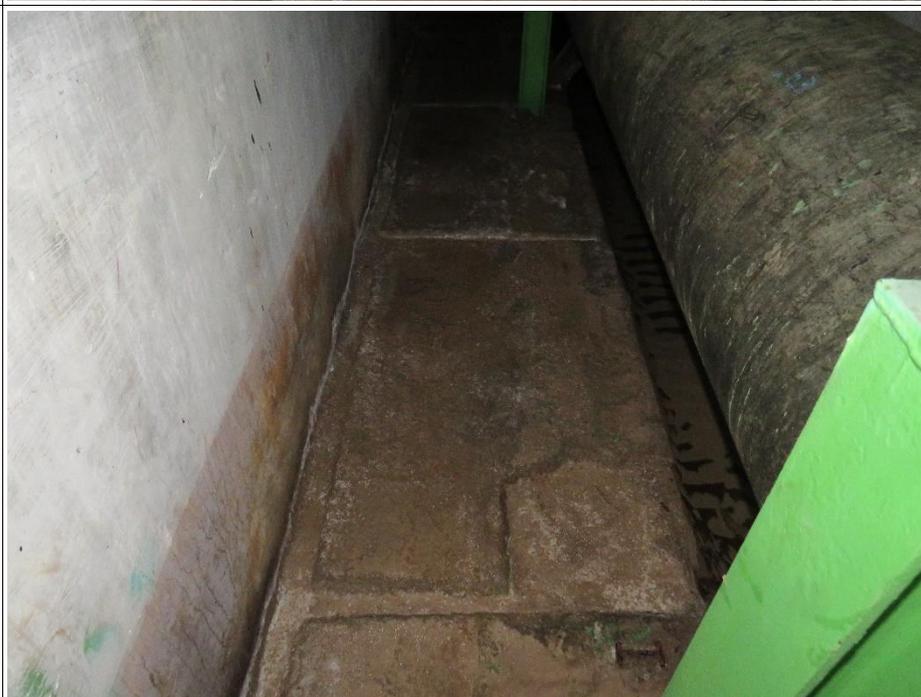
Foto Ref. IMG_0480

Danos no piso e parede
S pelo uso

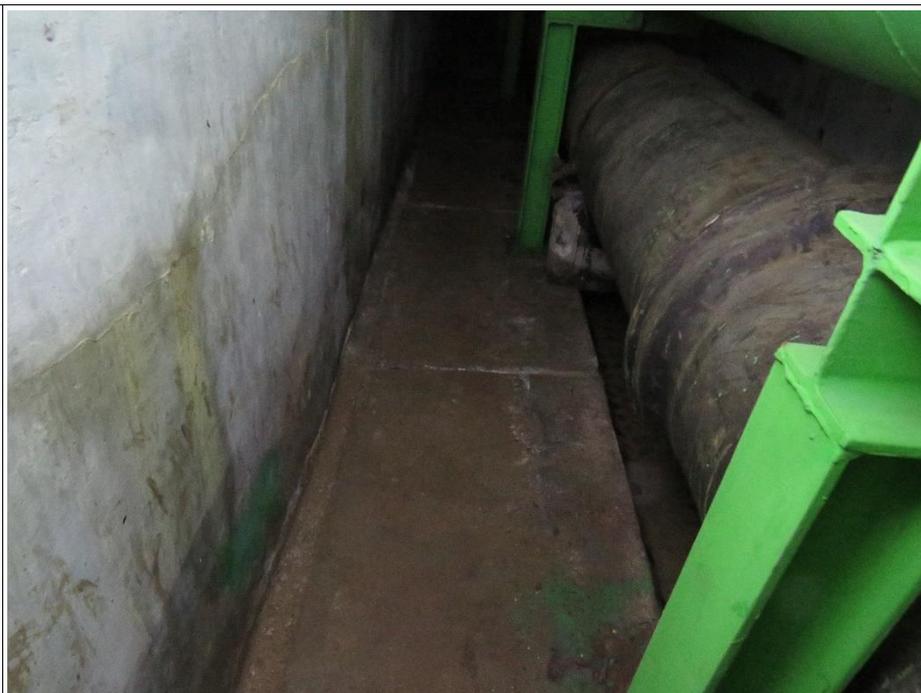
Foto Ref. IMG_0481

Danos no piso e parede
S por infiltrações

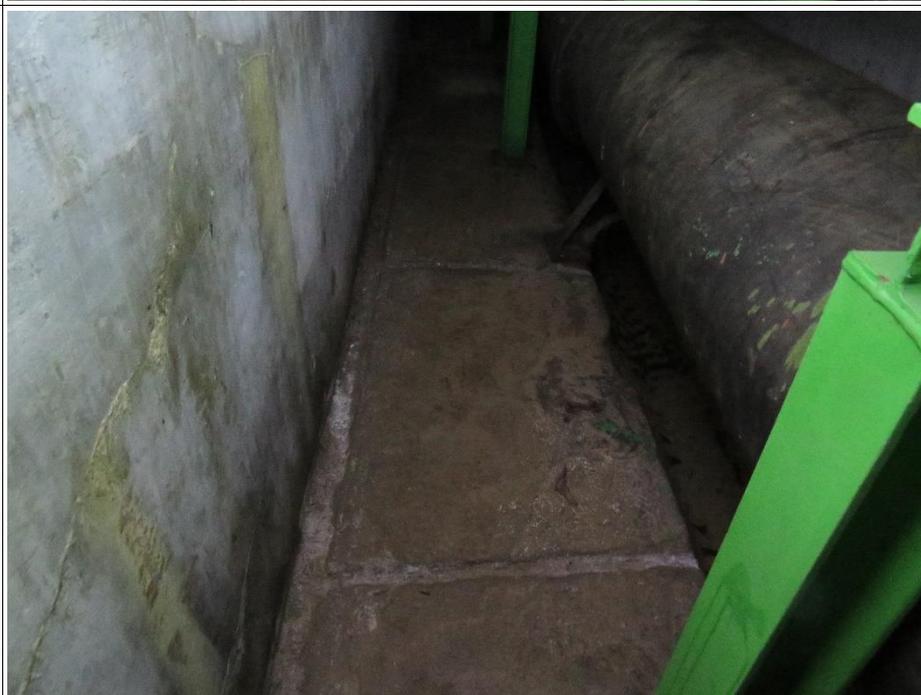
Foto Ref. IMG_0482

Danos no piso e parede
S por infiltrações

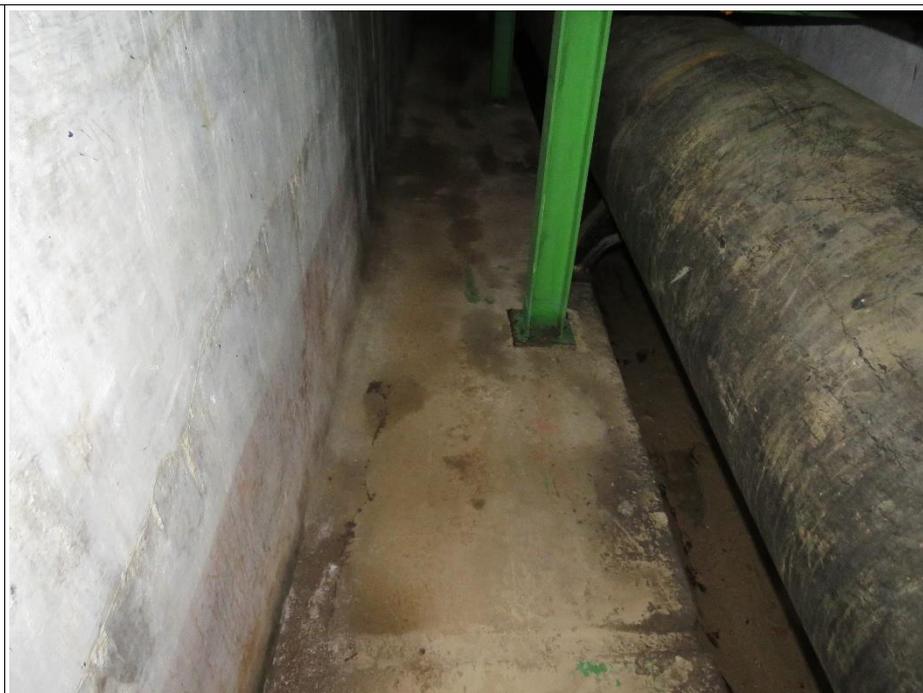
Foto Ref. IMG_0483

Danos no piso e
parede S por
infiltrações

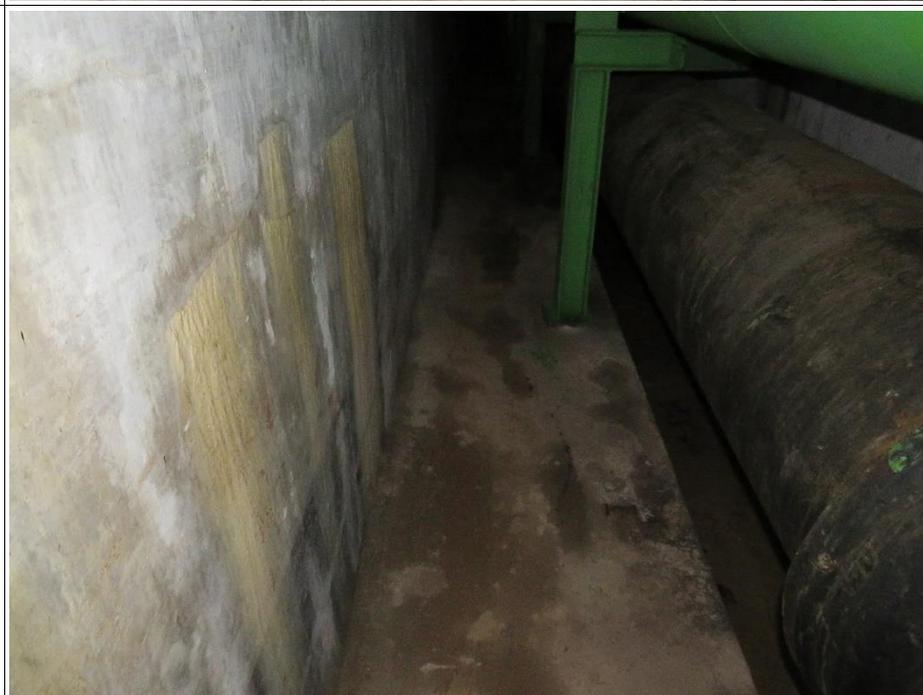
Foto Ref. IMG_0484

Danos no piso e parede
S por infiltrações

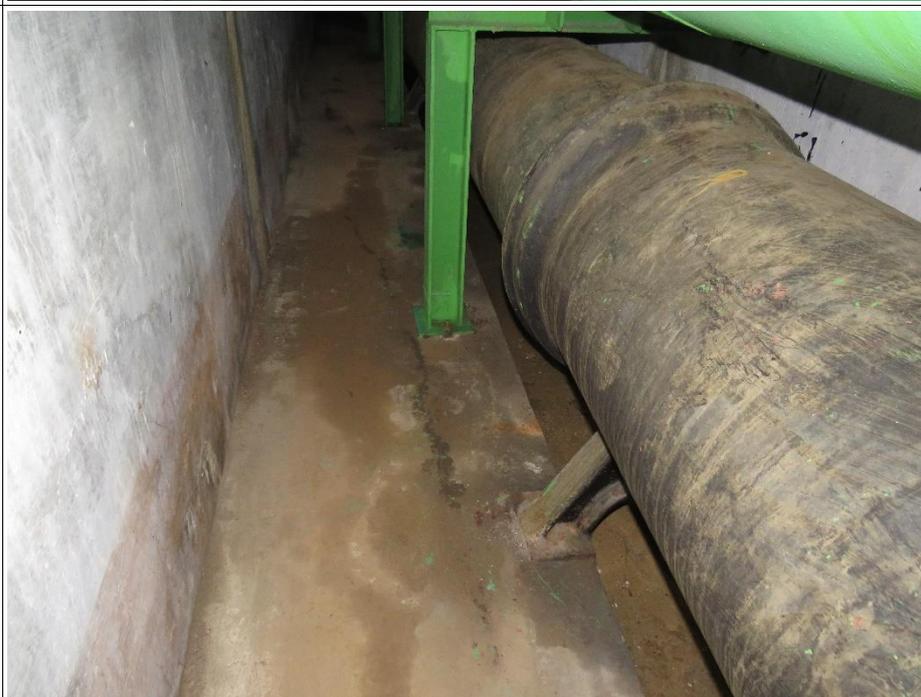
Foto Ref. IMG_0486

Danos no piso e parede S por infiltrações

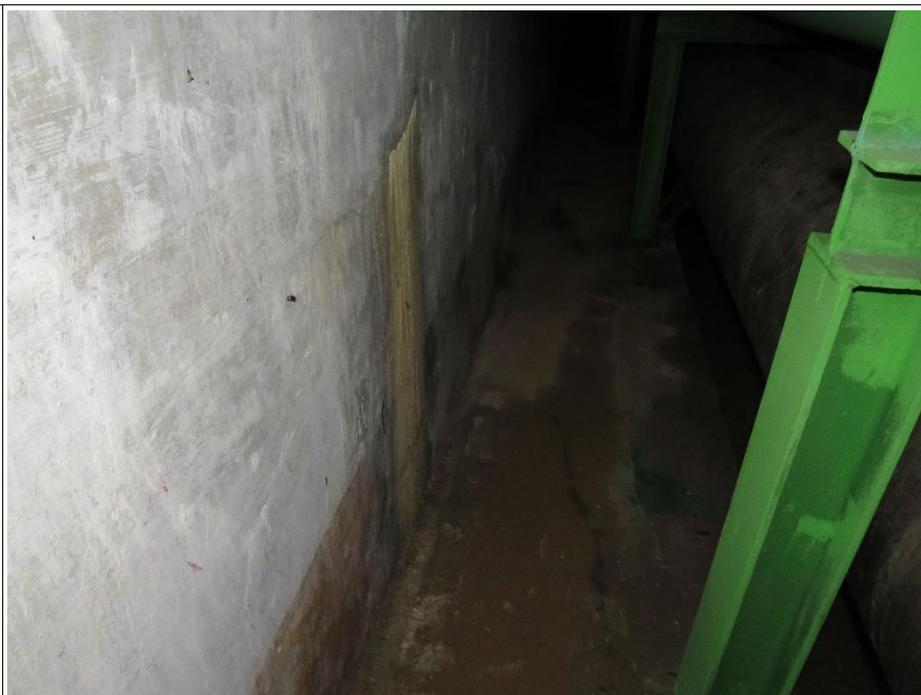
Foto Ref. IMG_0487

Danos no piso e
parede S por
infiltrações

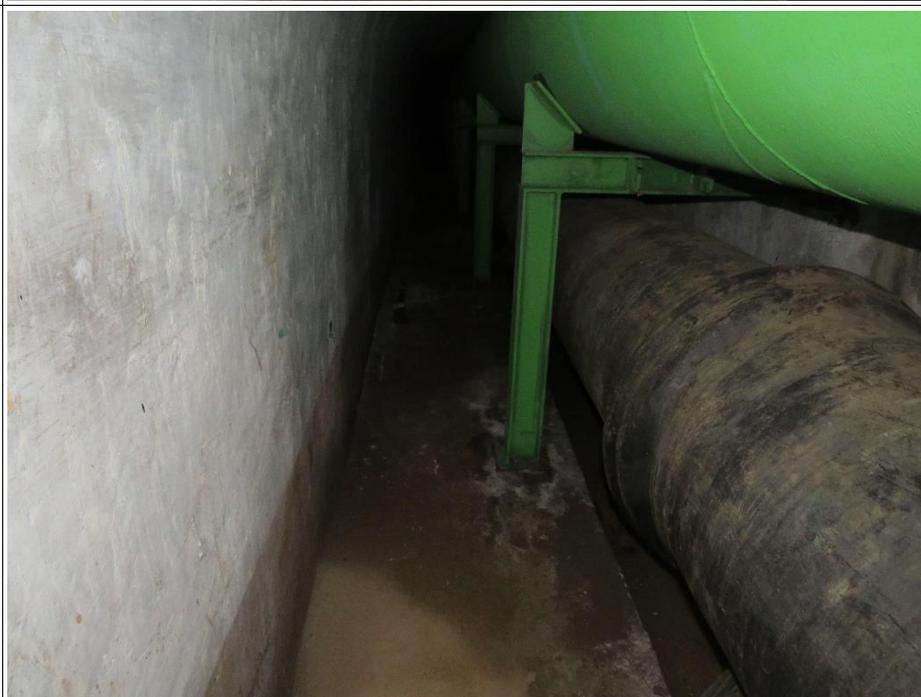
Foto Ref. IMG_0489

Danos no piso e parede
S por infiltrações

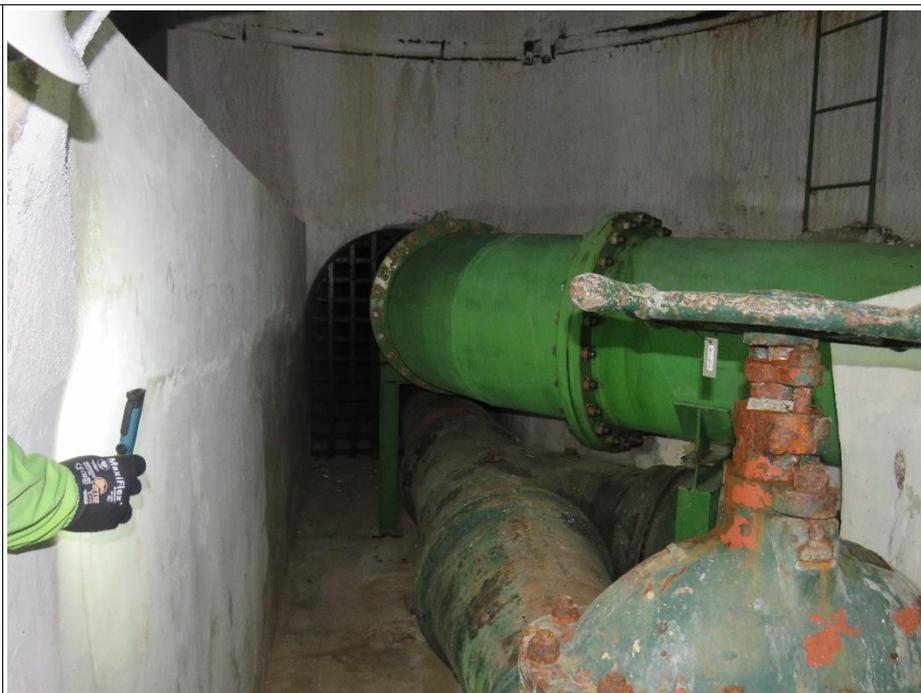
Foto Ref. IMG_0415

Danos nas paredes por
escorrências na
clarabóia intermédia
com acesso superior
tamponado junto Edif
EPAL Aquamatrix (Rua
silva carvalho

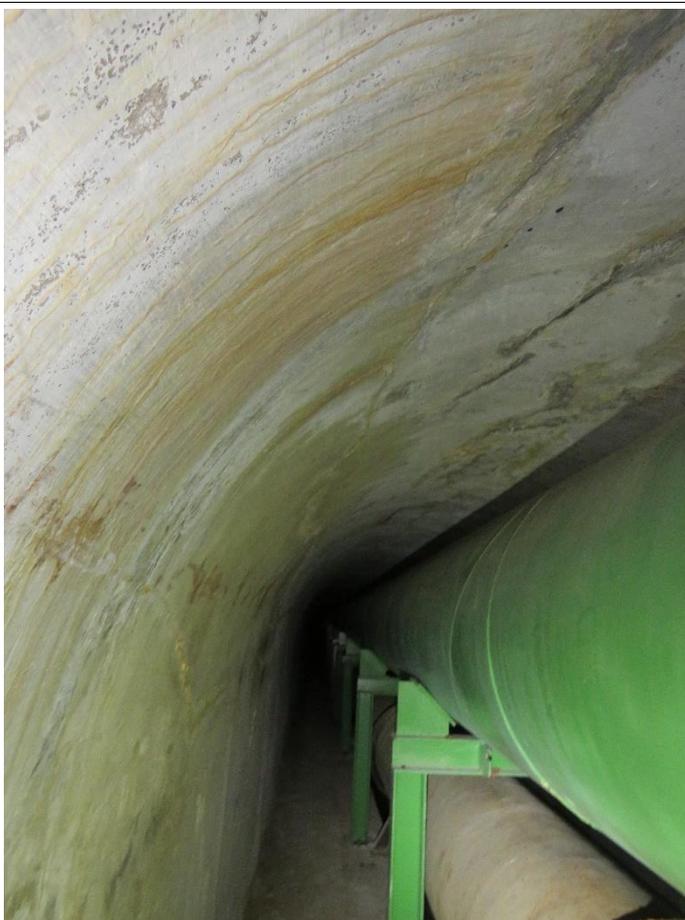
Foto Ref. IMG_0416

Danos na parede S por
infiltrações e
escorrências calcárias
junto do eixo do túnel
da Obra ao PK ...+...

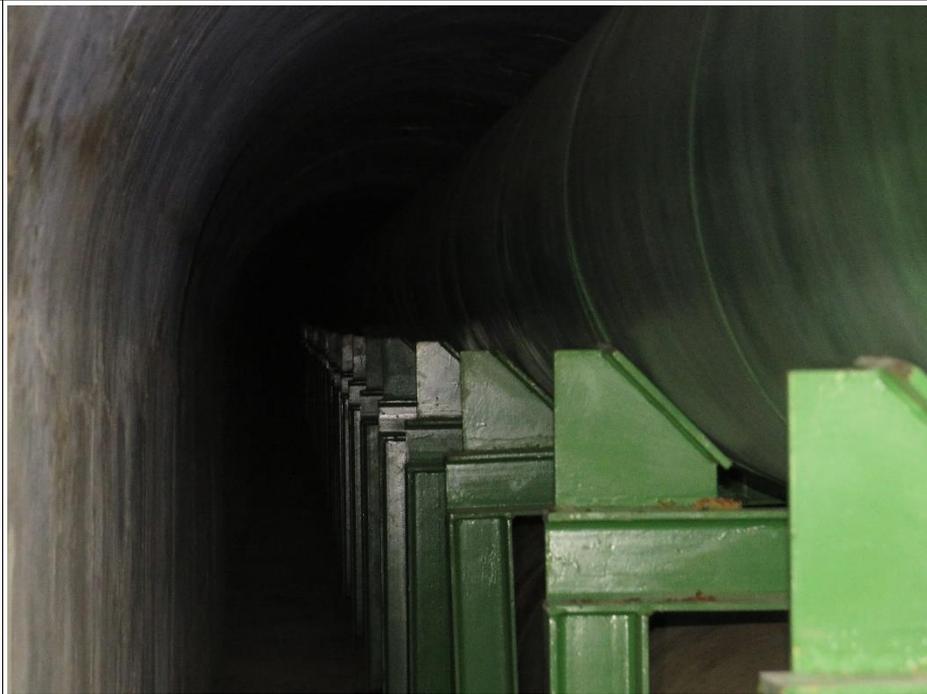
Foto Ref. IMG_0417

Danos na parede S por
infiltrações e
escorrências

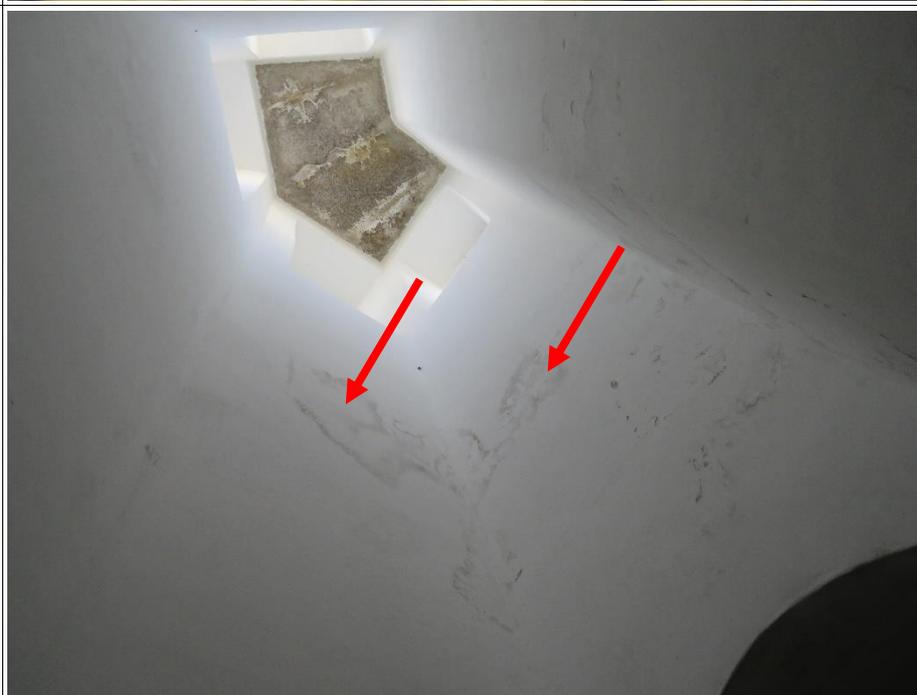
Foto Ref. IMG_8108

Danos nas paredes da
clarabóia por
infiltrações
