LISTA (PREL.) DE PEÇAS DO PE A INTEGRAR O RECAPE

PROJETO DE EXECUÇÃO (PE)
14/10/2024

RELATÓRIO DE INSPEÇÃO TÉCNICA

RIT 440/2024 – Interferência N° 60

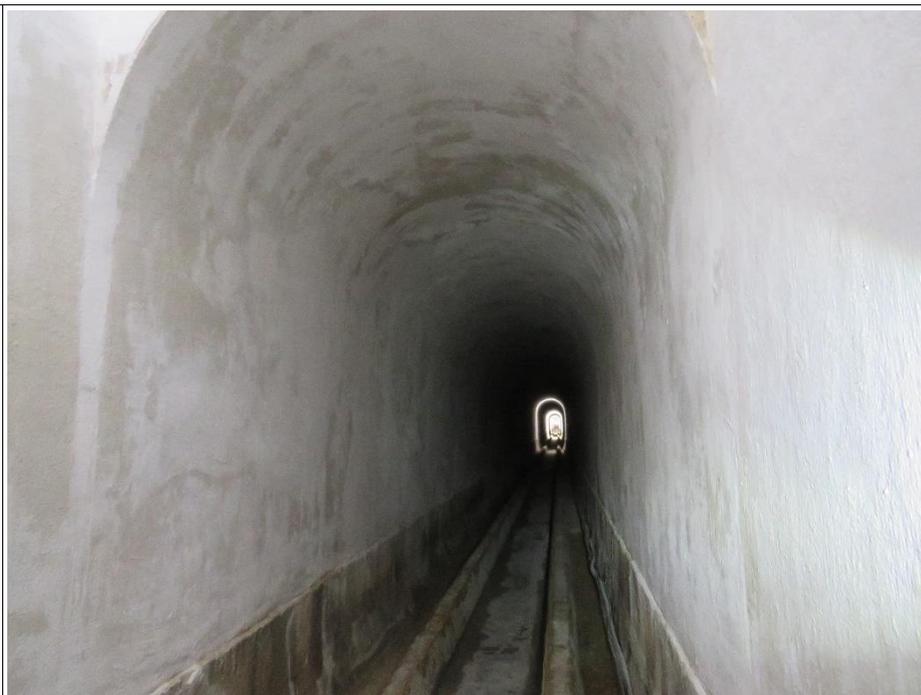
Foto Ref. IMG_8109

Danos na pintura das
paredes por infiltrações
e uso

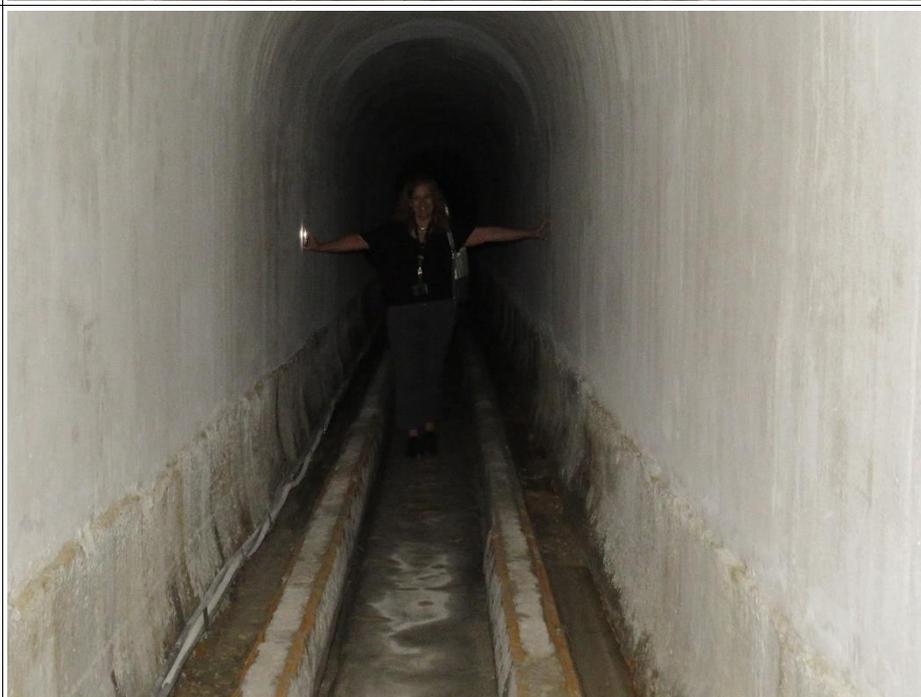
Foto Ref. IMG_8110

Danos na pintura das
paredes e soco por
infiltrações e uso

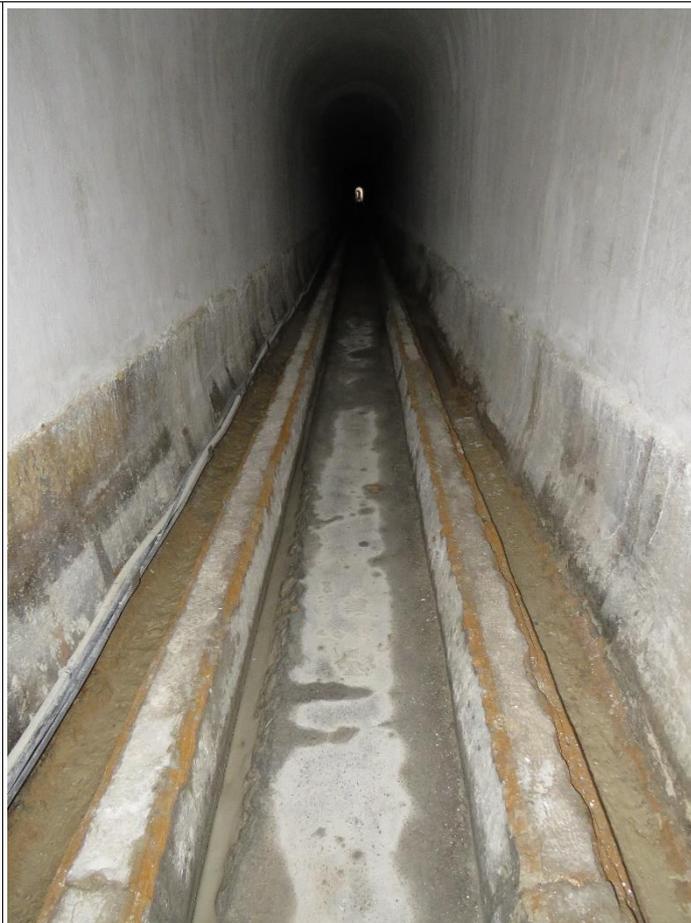
Foto Ref. IMG_8111

Danos na pintura das
paredes e soco por
infiltrações

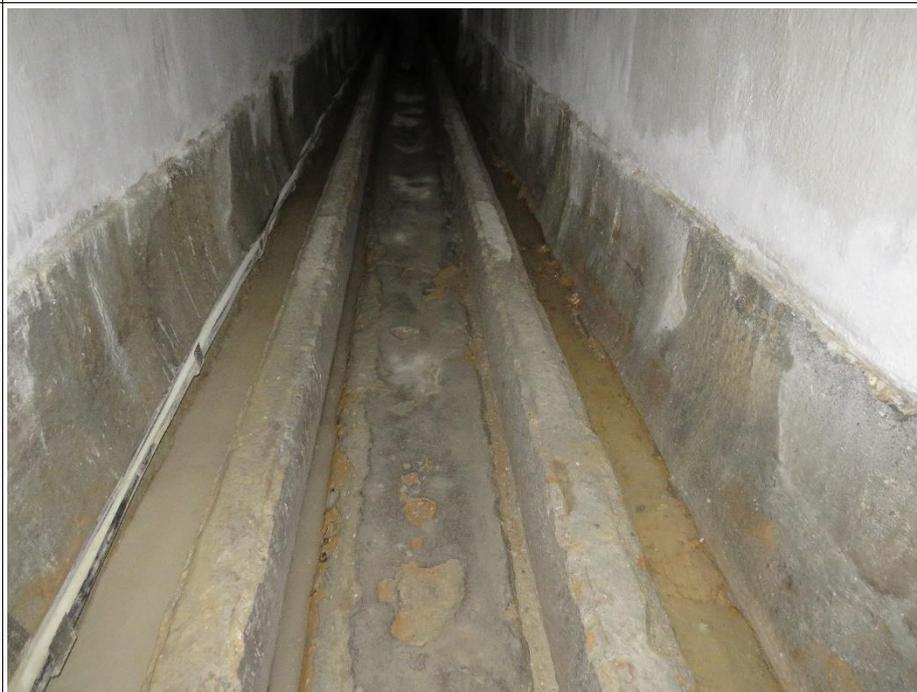
Foto Ref. IMG_8112

Danos na pintura das
paredes e soco por
infiltrações; danos no
piso pelo uso

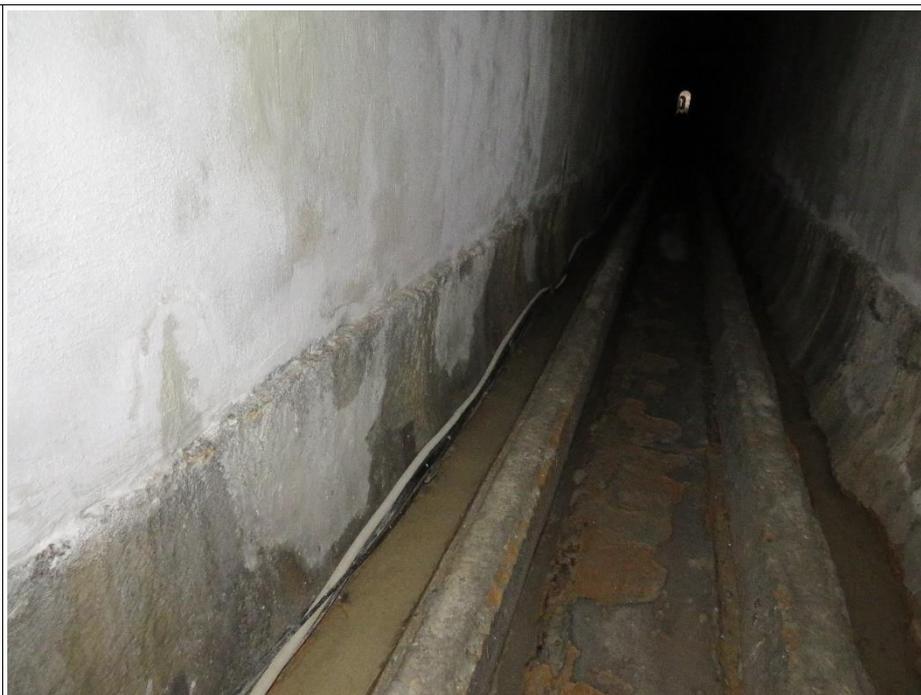
Foto Ref. IMG_8113

Danos na pintura das paredes e soco por infiltrações; danos no piso pelo uso

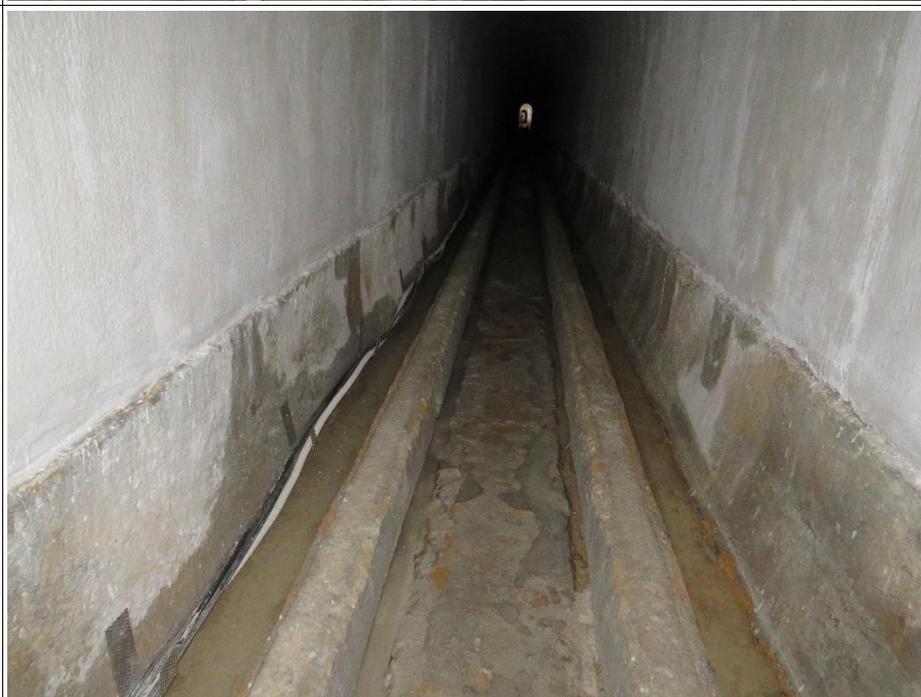
Foto Ref. IMG_8114

Danos na pintura das paredes e soco por infiltrações; danos no piso pelo uso

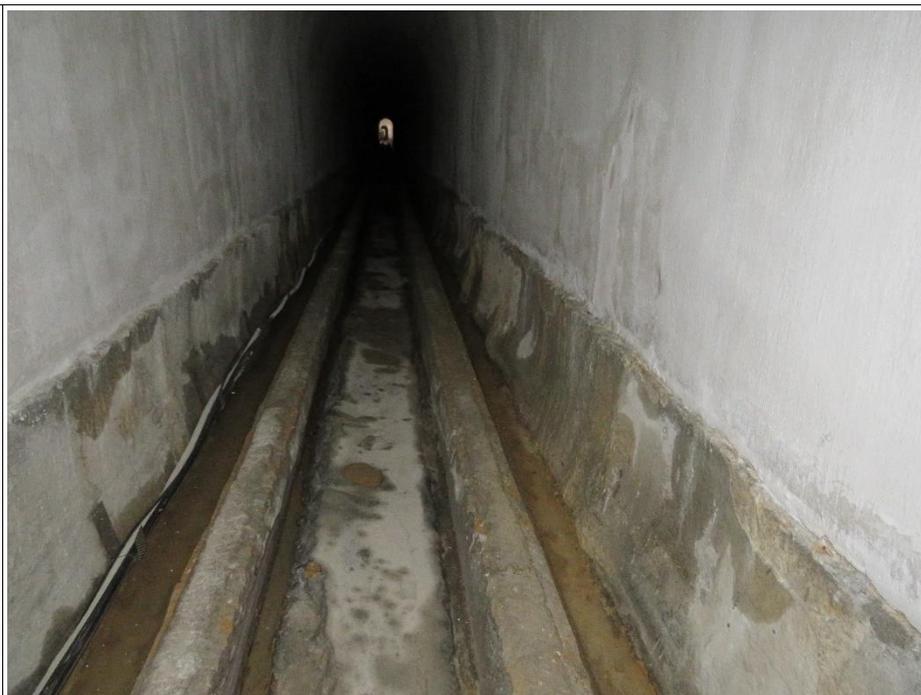
Foto Ref. IMG_8115

Danos na pintura das paredes e soco por infiltrações; danos no piso pelo uso

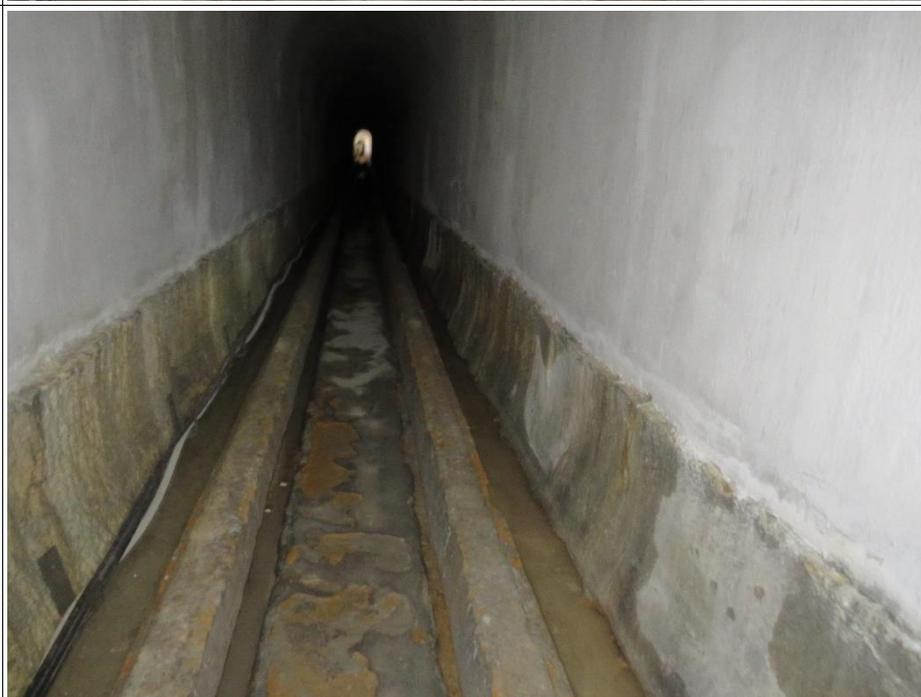
Foto Ref. IMG_8116

Danos na pintura das paredes e soco por infiltrações; danos no piso pelo uso

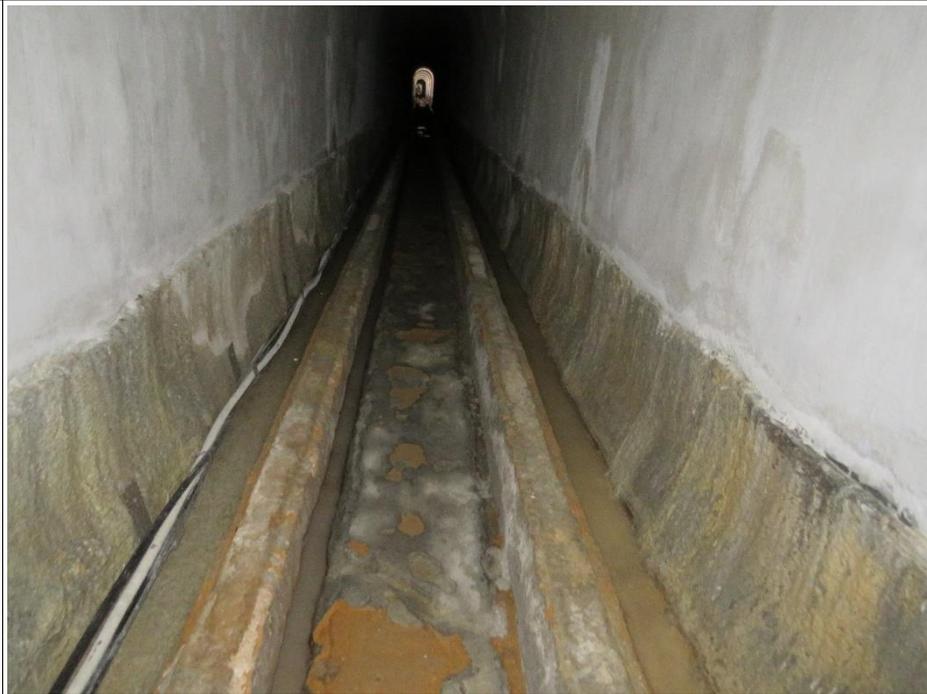
Foto Ref. IMG_8117

Danos na pintura das paredes e soco por infiltrações; danos no piso pelo uso

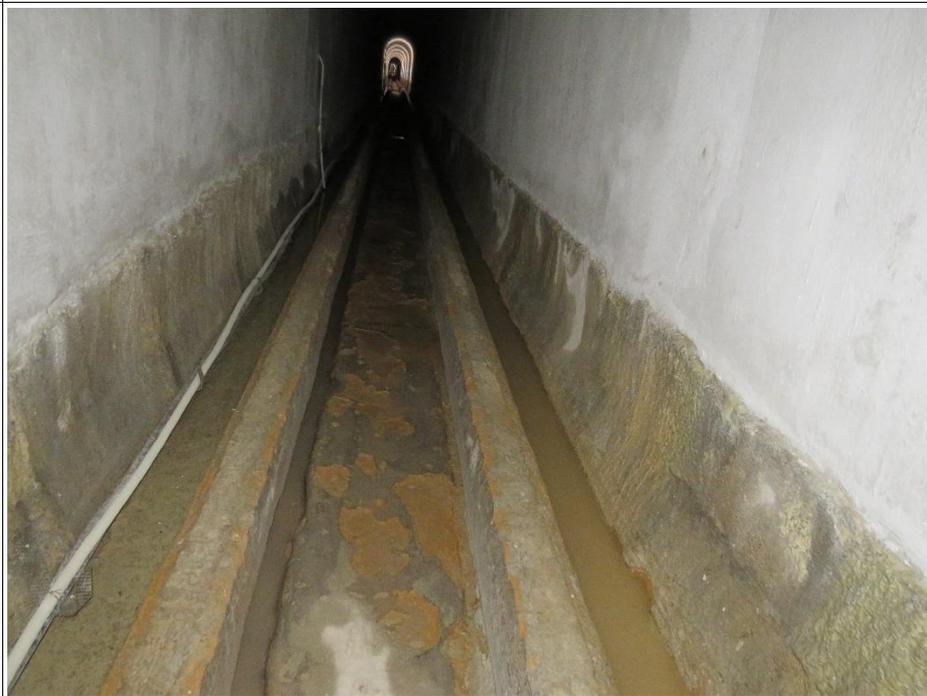
Foto Ref. IMG_8118

Danos na pintura das paredes e soco por infiltrações; danos no piso pelo uso

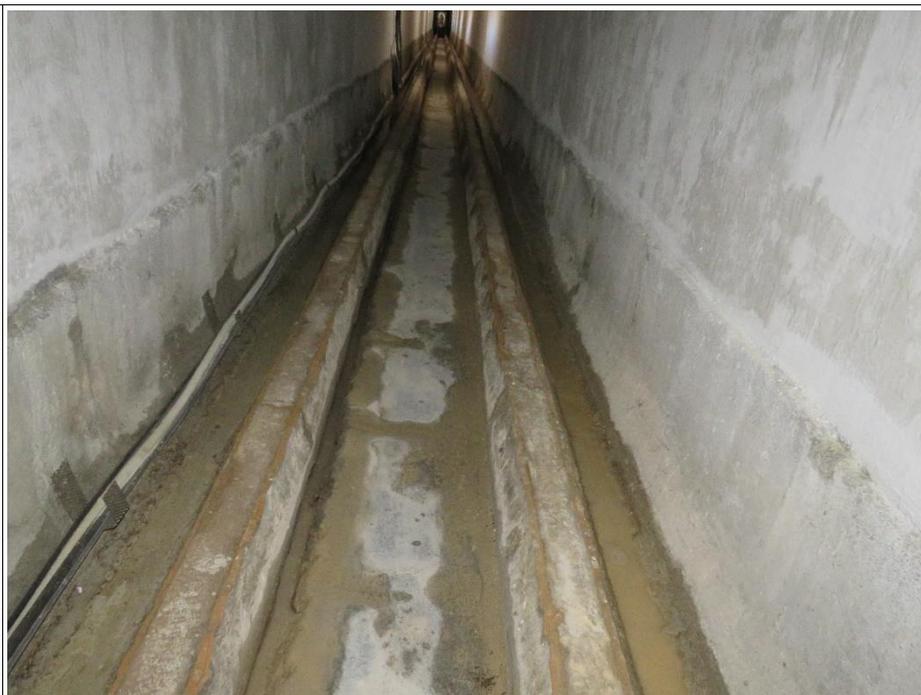
Foto Ref. IMG_8119

Danos nas paredes por
infiltrações e fungos

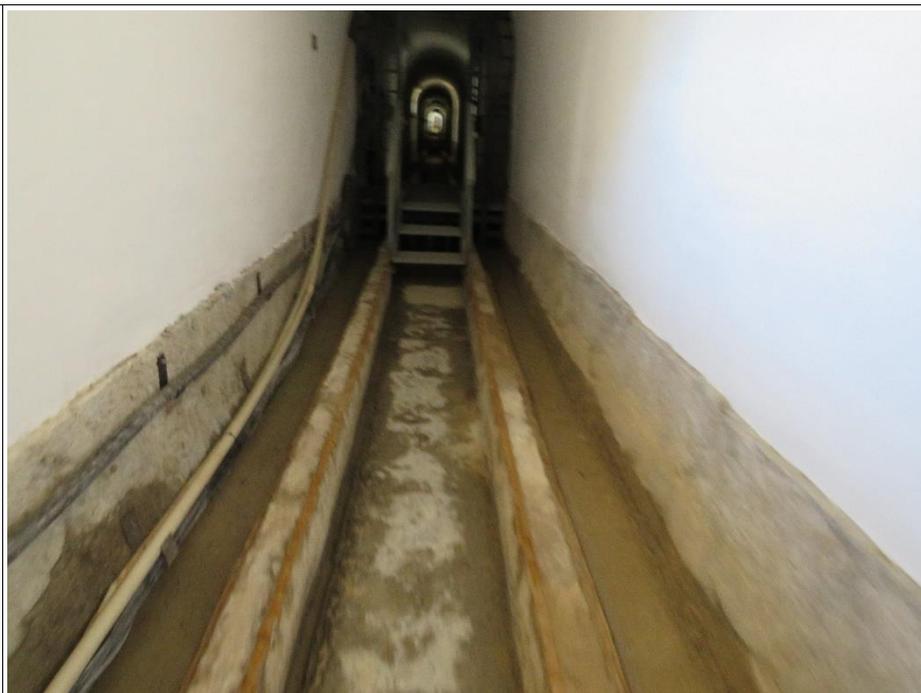
Foto Ref. IMG_8125

Danos no piso, soco das paredes e calceiras pelo uso e avançada idade
