## INTERFERÊNCIA 365 – AQUED LARGO NECESSIDADES – LISBOA; REF.ª INT AQUED

<b>Data Vistoria</b>	27/09/2024
<b>Morada</b>	Largo das Necessidades, 1350-213 Lisboa
<b>Ref</b>	Aqueduto Largo Necessidades - Interior Aqued
<b>Técnico Inspetor</b>	José Drumond
<b>Técnicos Externos</b>	Eng.º Nuno Henriques; Eng.º Sérgio Bernardes;
<b>Acompanhantes/Tipo</b>	Eng.º Carlos Carvalho (Tec EPAL); Sérgio Jesus (Topógrafo)
<b>Época/Data de Construção</b>	Século XVIII
<b>Enquadramento Urbano</b>	Aqueduto sob Largo das Necessidades
<b>Secção do Aqueduto</b>	Larg:1,10m; Altura: 1,90m: Caleira a S = Lar=0,40m Alt=0,45m
<b>Infraestruturas existentes no Aqueduto</b>	Caleira no piso
<b>Tipologia Arquitetónica</b>	Paredes e arco autoportante em alvenaria de pedra
<b>Estrutura Resistente</b>	Alvenaria de pedra
<b>Revestimento do Aqueduto</b>	Não existente. Juntas em argamassa à vista
<b>Data de últimas obras de conservação</b>	Desconhecido
<b>Estado de Conservação</b>	Razoável
<b>Uso</b>	Antigo Aqueduto de abastecimento ao Chafariz das Necessidades

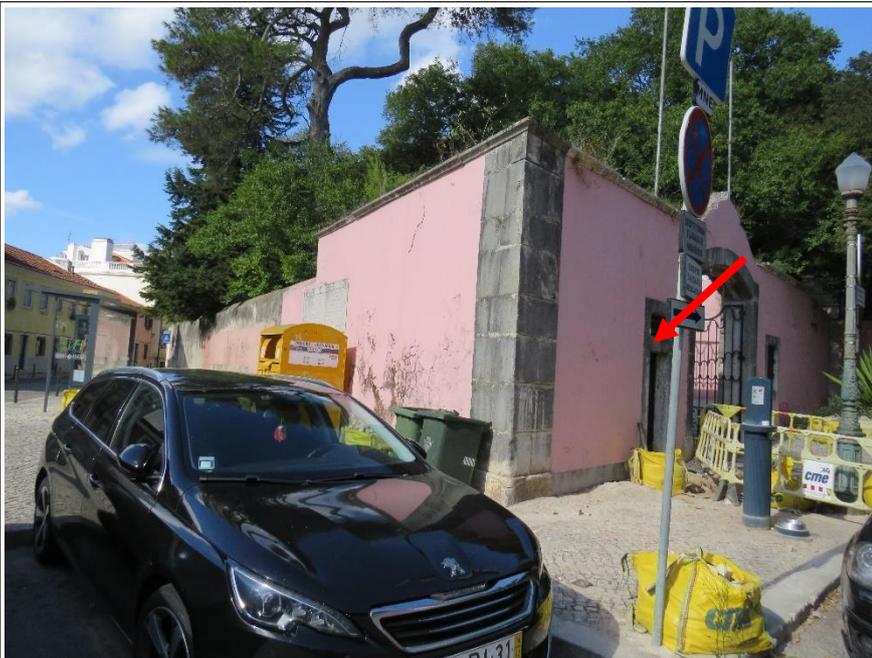
**Foto Ref. IMG\_1023**

Edifício e porta de acesso ao Aqueduto

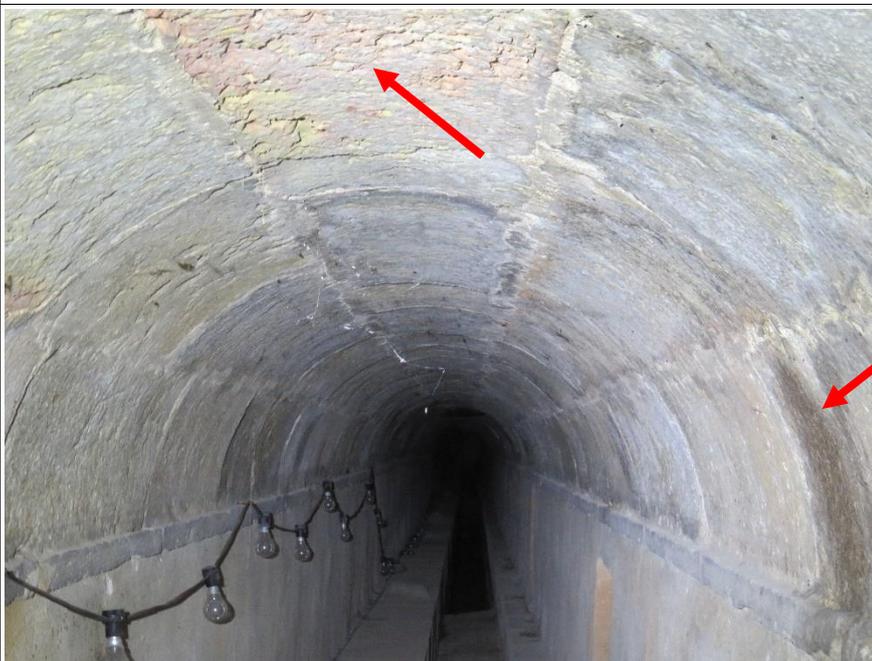
**Foto Ref. IMG\_1072**

Danos nas cantarias do arco pela avançada idade. Danps na parede SW por infiltrações

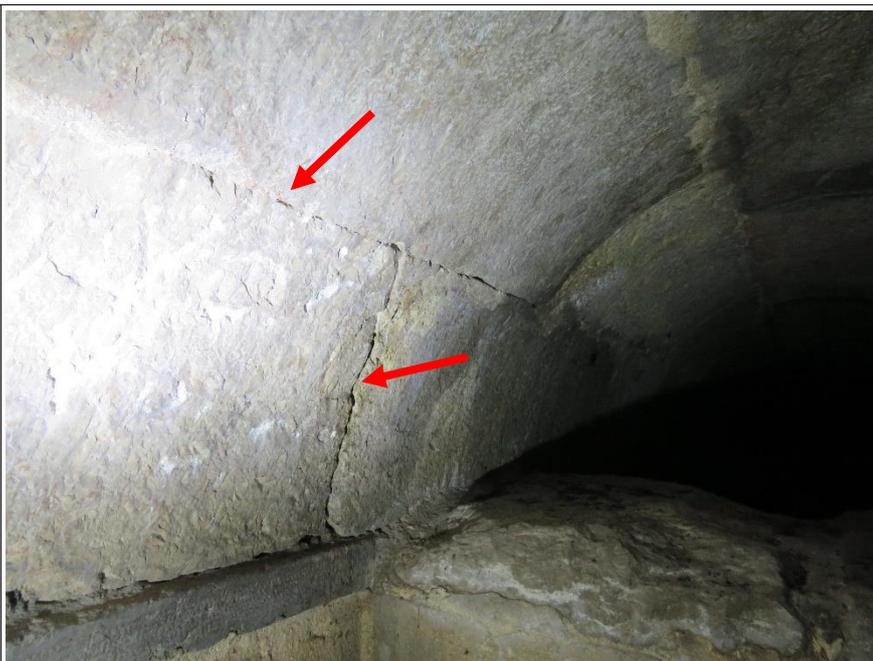
**Foto Ref. IMG\_1073**

Juntas abertas na zona N  
do arco

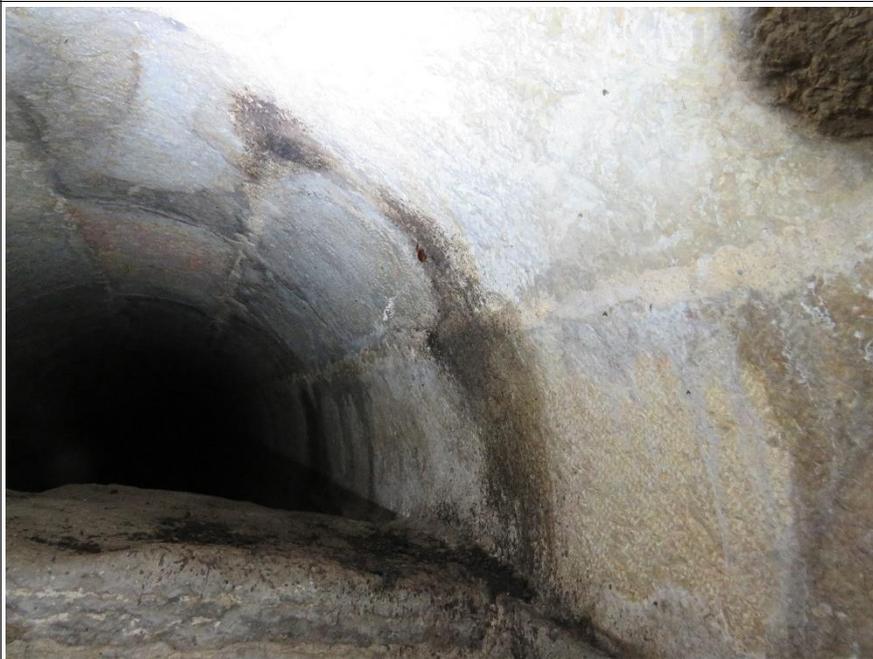
**Foto Ref. IMG\_1074**

Danos no arco por  
infiltrações exteriores de  
esgoto residual

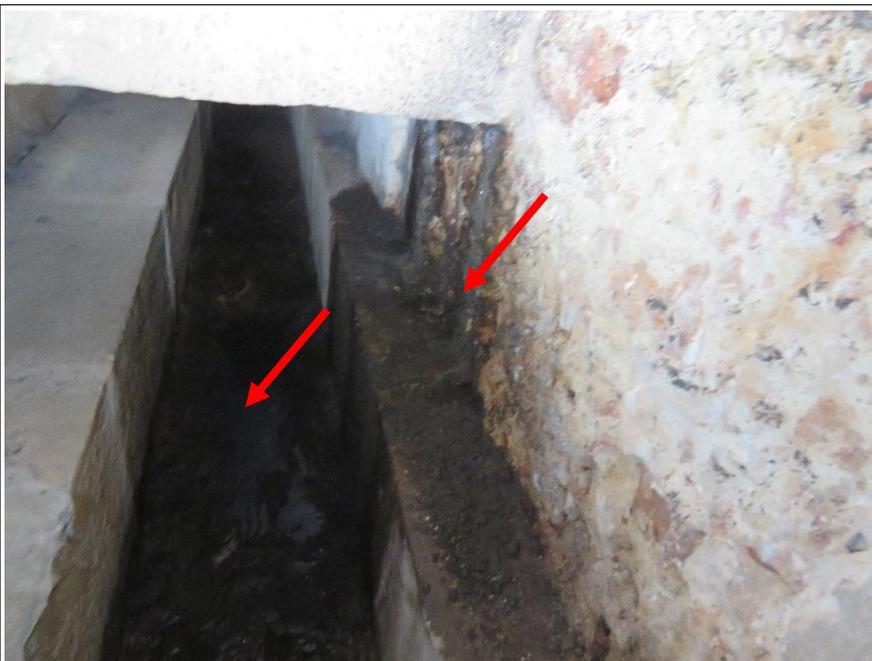
**Foto Ref. IMG\_1075**

Danos no intradorso por infiltrações exteriores

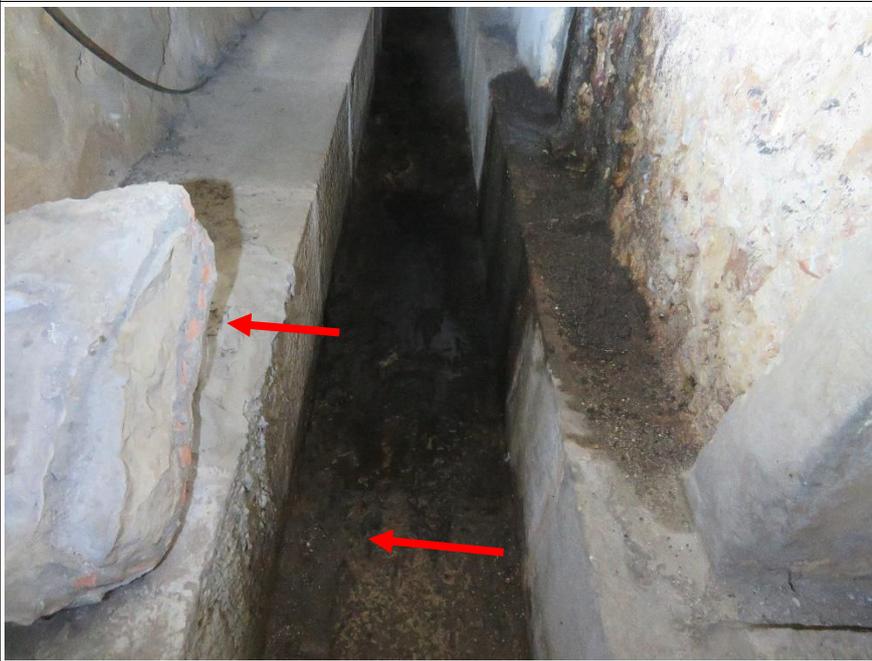
**Foto Ref. IMG\_1076**

Danos no intradorso por infiltrações exteriores

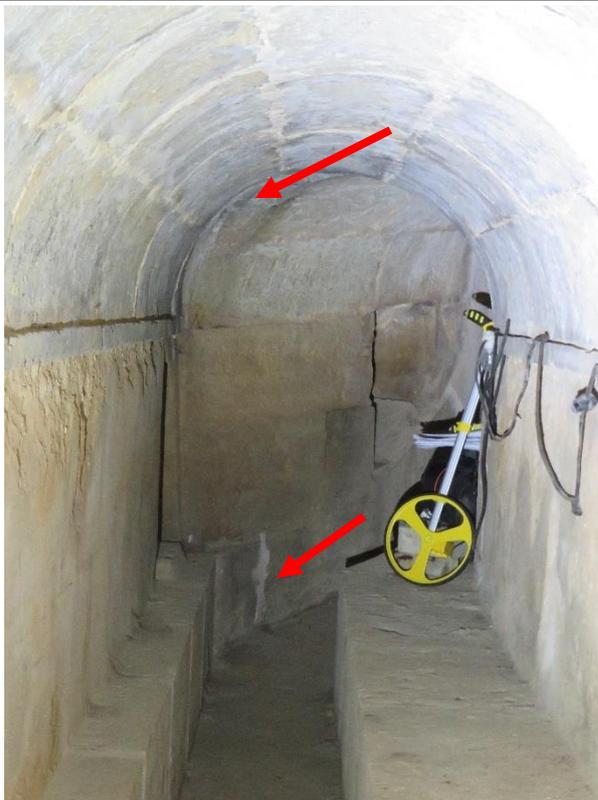
**Foto Ref. IMG\_1077**

Danos por infiltrações na  
zona de mudança de  
direção

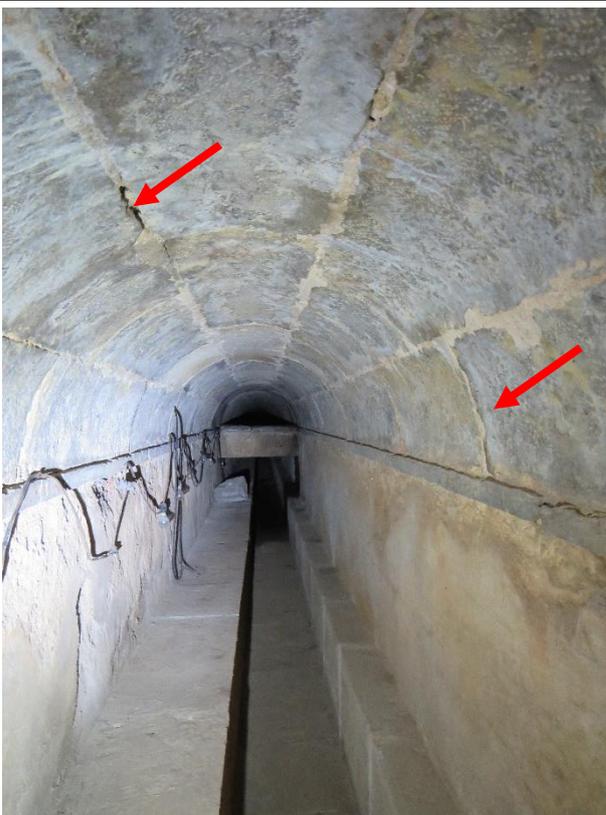
**Foto Ref. IMG\_1028**

Juntas abertas no arco;  
danos no arco pela  
avançada idade

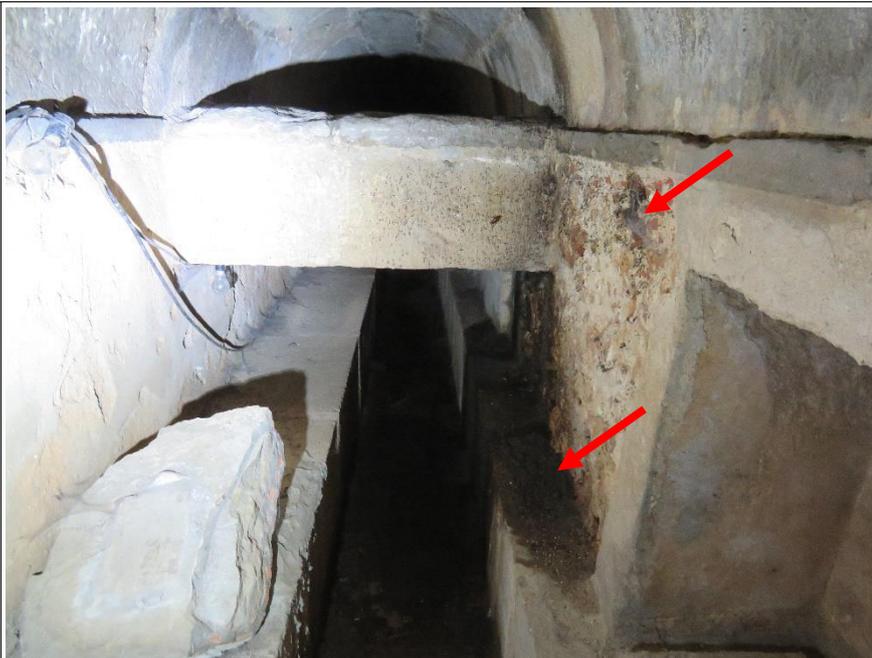
**Foto Ref. IMG\_1029**

Danos por infiltrações  
exteriores de esgoto  
residual

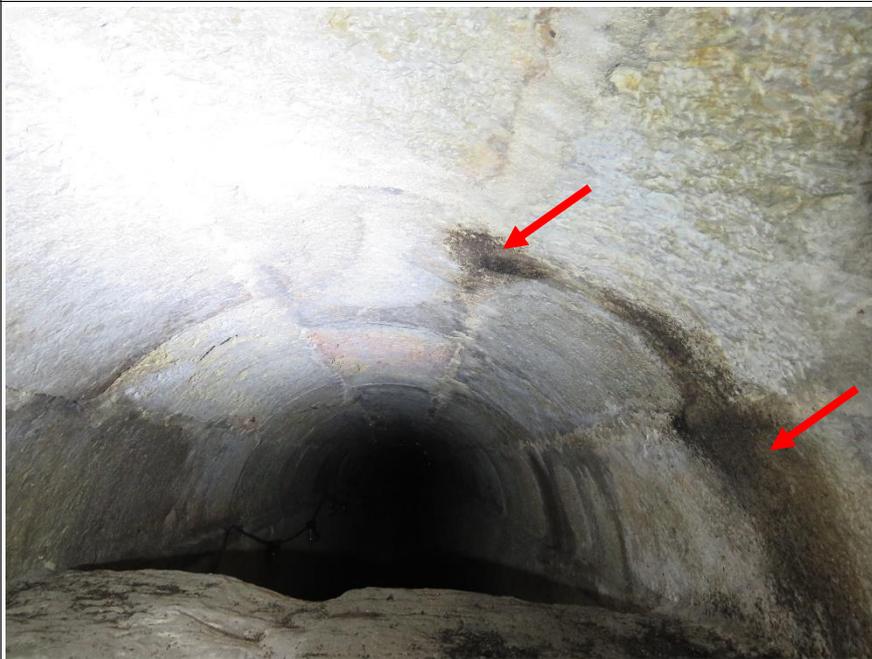
**Foto Ref. IMG\_1030**

Danos no arco por  
infiltrações exteriores de  
esgoto residual

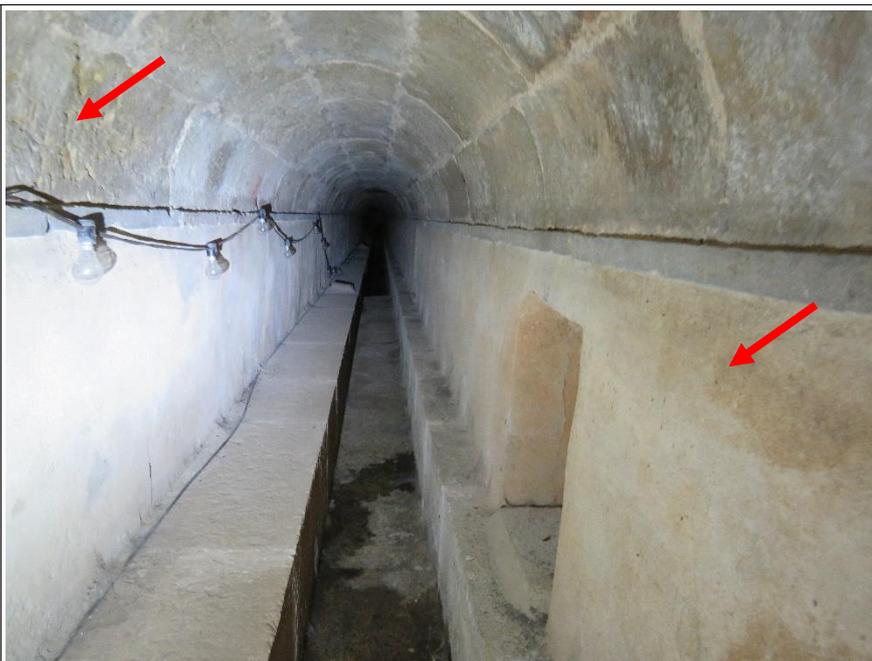
**Foto Ref. IMG\_1031**

Danos no arco pela  
avançada idade

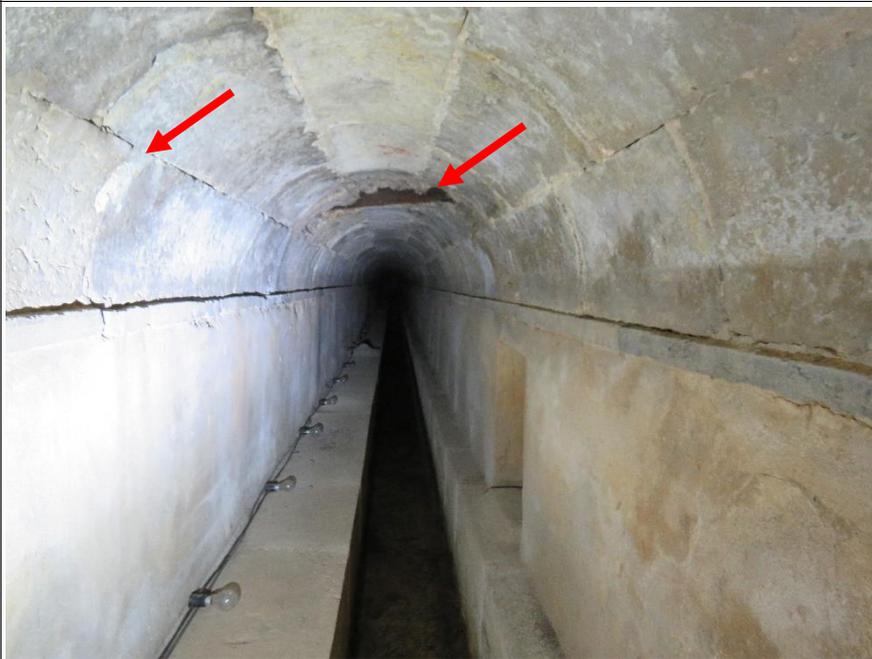
**Foto Ref. IMG\_1032**

Danos no arco pela  
avançada idade; juntas  
abertas e danos por  
infiltrações exteriores

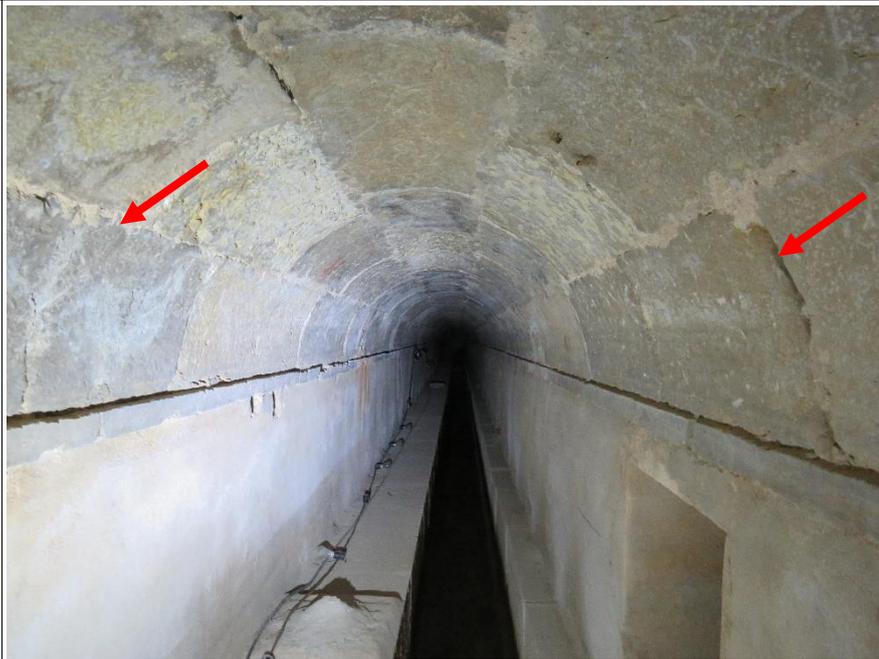
**Foto Ref. IMG\_1033**

Danos no arco pela  
avançada idade; juntas  
abertas

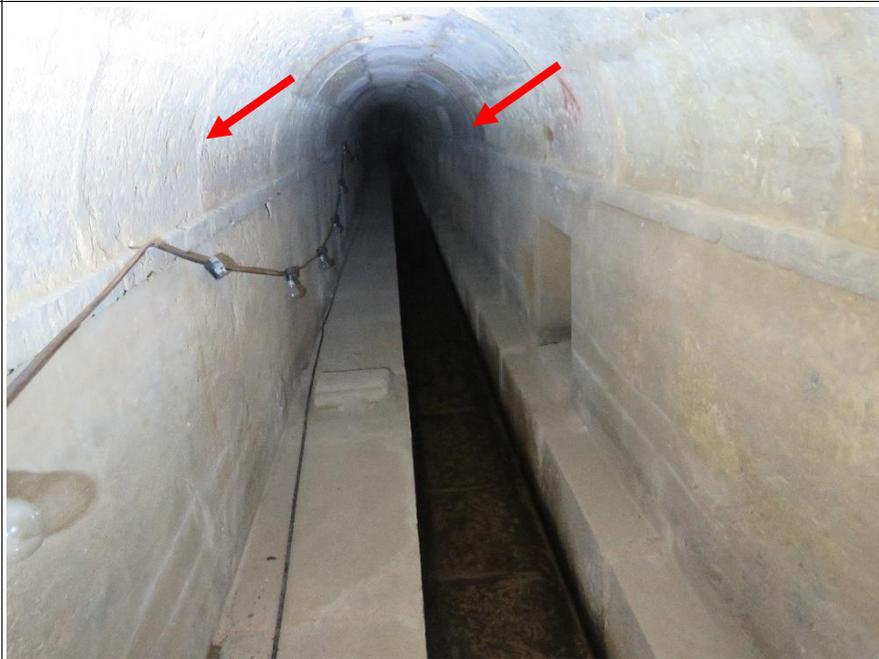
**Foto Ref. IMG\_1034**

Danos no arco pela  
avançada idade

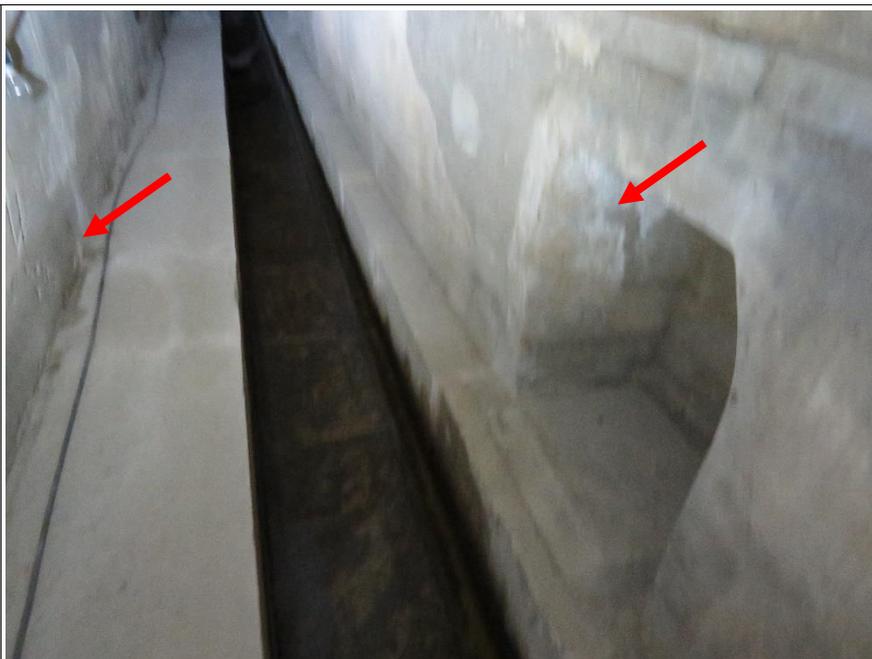
**Foto Ref. IMG\_1035**

Danos nas paredes pela  
avançada idade e  
capilaridades

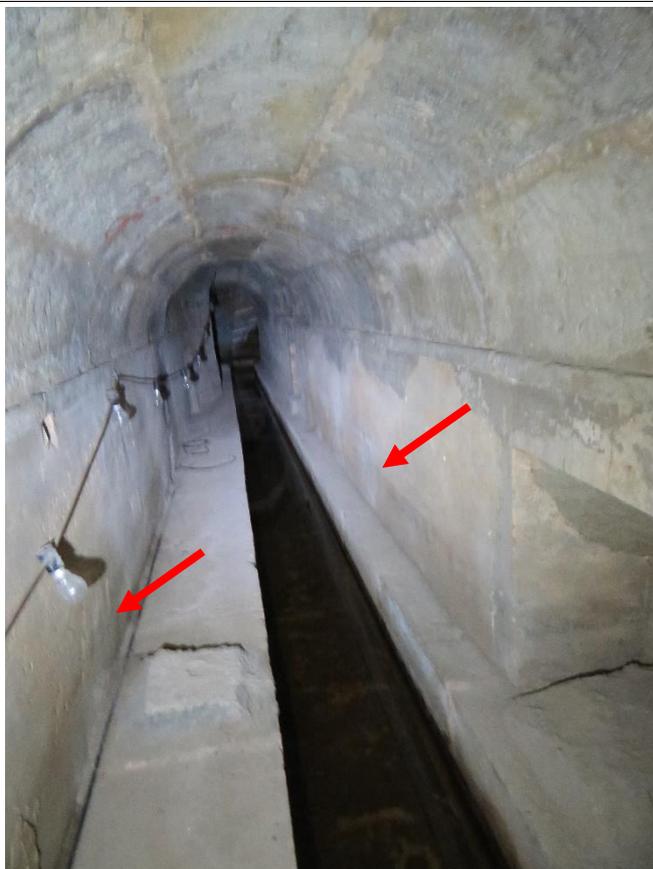
**Foto Ref. IMG\_1036**

Danos nas paredes pela  
avançada idade e  
capilaridades

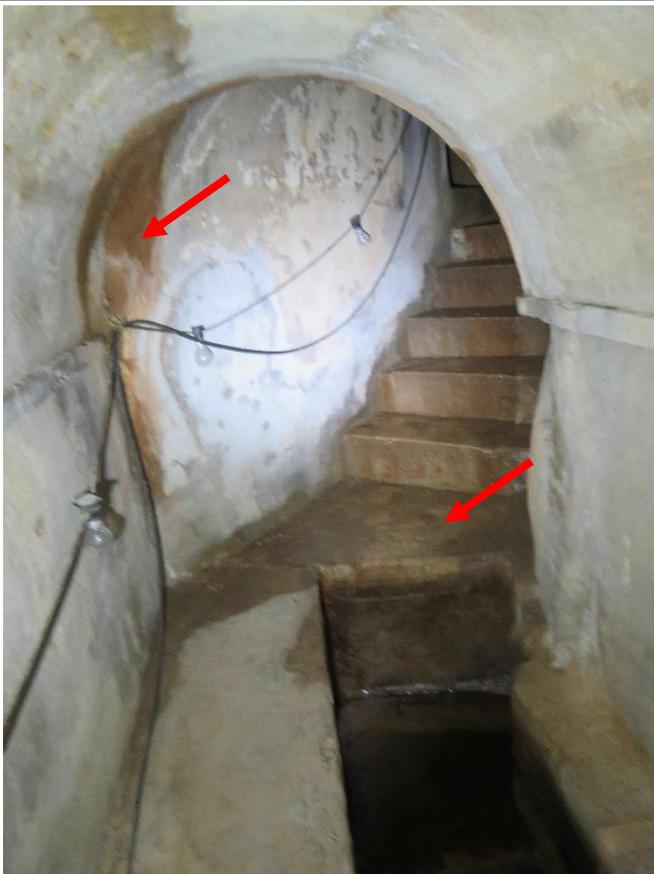
**Foto Ref. IMG\_1037**

Danos nas paredes por infiltrações na escada de acesso à base do Chafariz das Necessidades

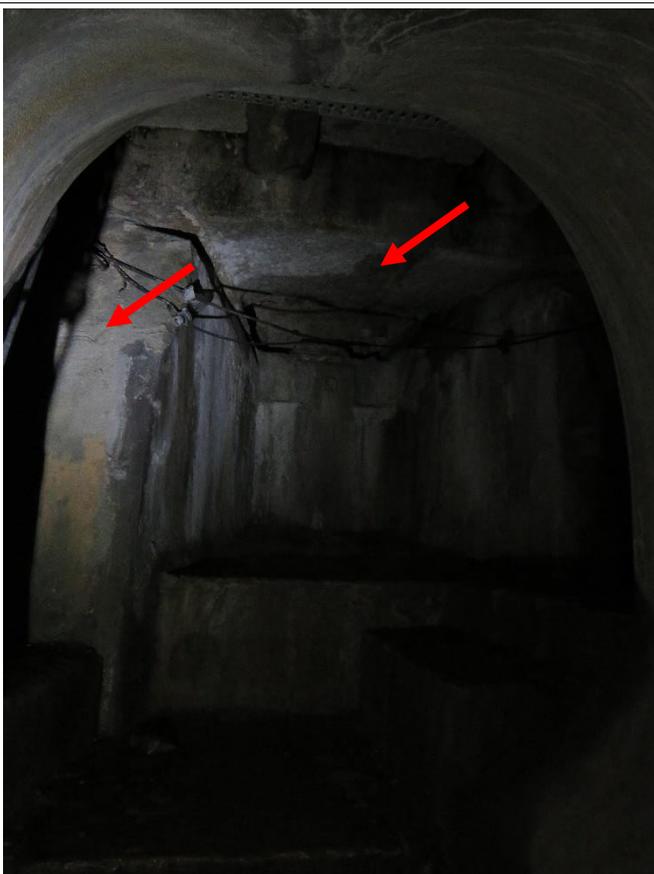
**Foto Ref. IMG\_1038**

Danos nas paredes por infiltrações

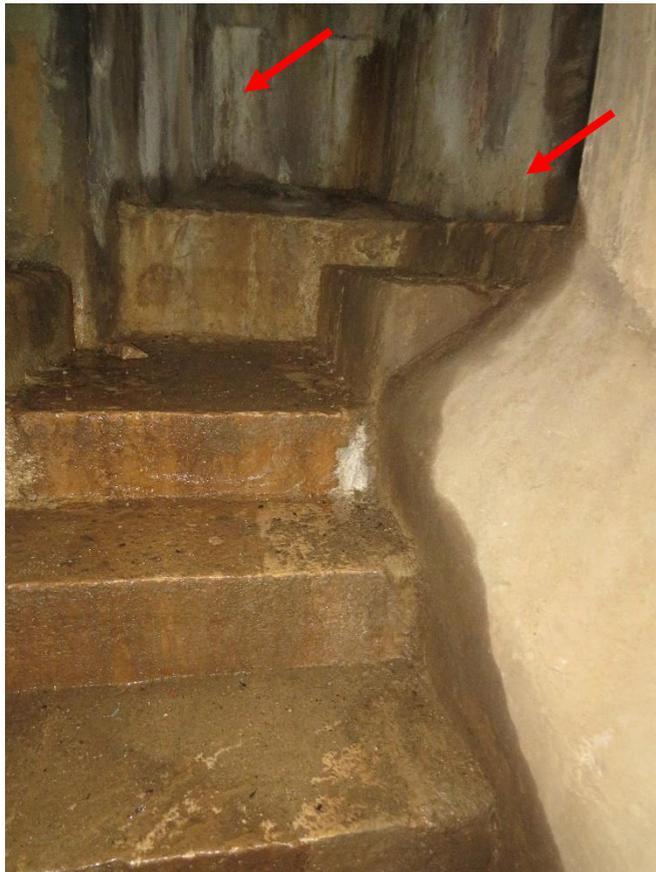
**Foto Ref. IMG\_1039**

Danos nas paredes da escada por infiltrações e escorrências calcárias

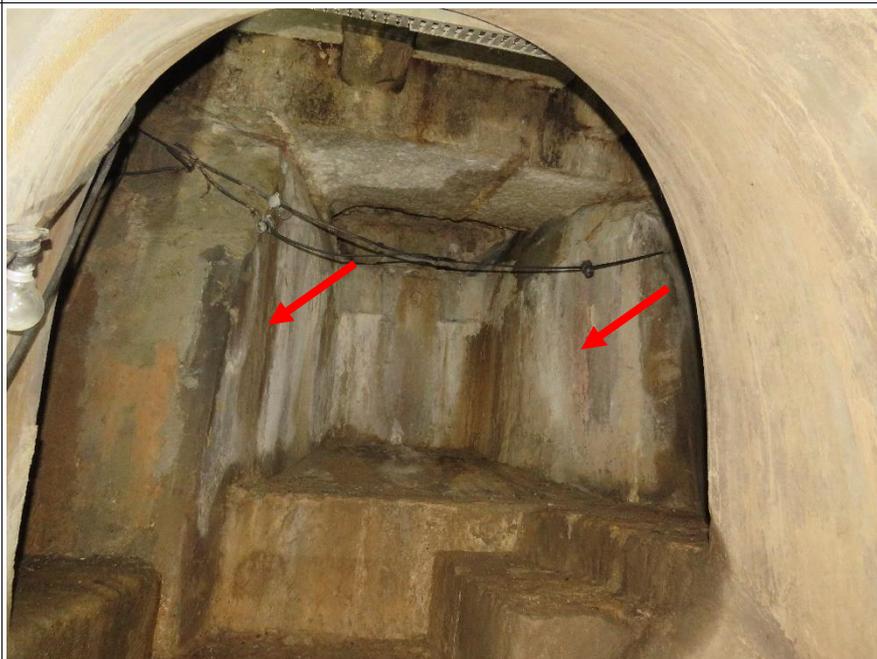
**Foto Ref. IMG\_1040**

Danos nas paredes da zona inferior ao Chafariz por infiltrações e escorrências calcárias

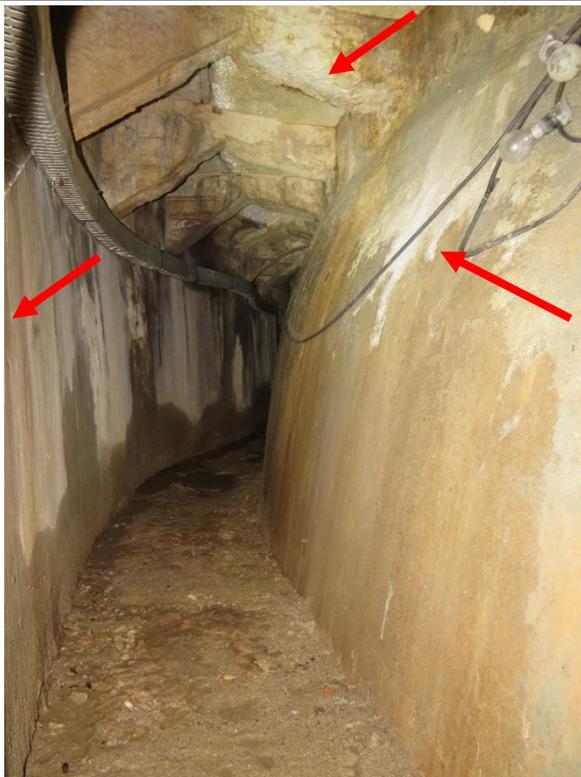
**Foto Ref. IMG\_1041**

Danos nas paredes da zona inferior ao Chafariz por infiltrações e escorrências calcárias (zona N)

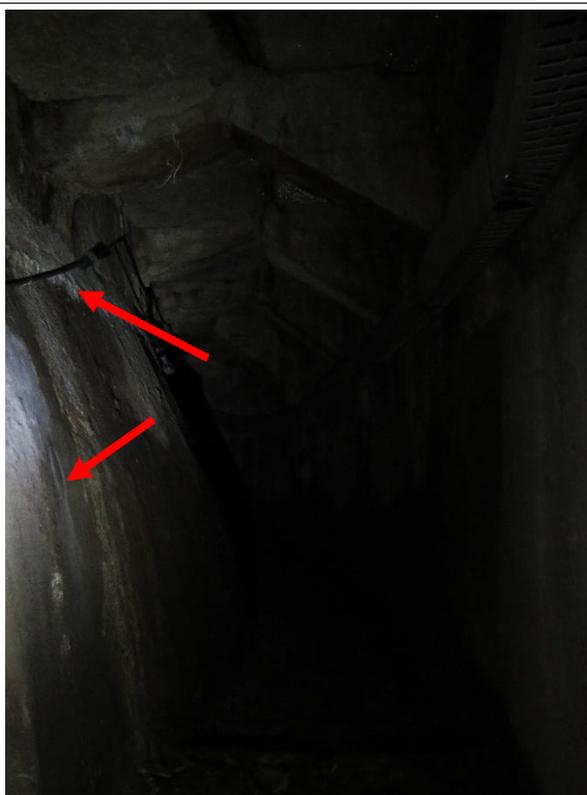
**Foto Ref. IMG\_1042**

Danos na parede N e teto da zona inferior ao Chafariz por infiltrações e escorrências calcárias

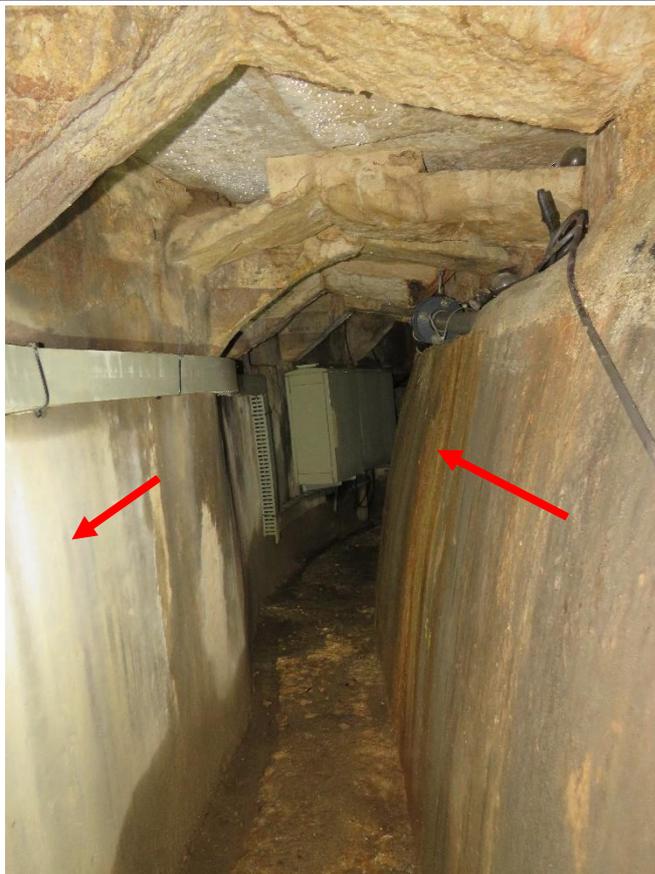
**Foto Ref. IMG\_1043**

Danos nas paredes e teto da zona N por infiltrações e escorrências calcárias

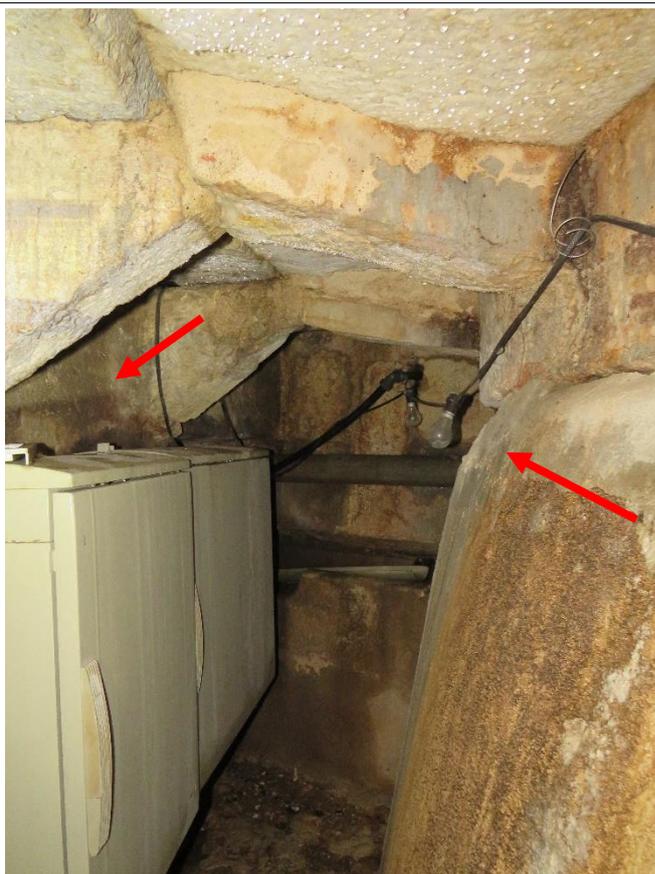
**Foto Ref. IMG\_1044**

Danos nas paredes e teto da zona N por infiltrações e escorrências calcárias

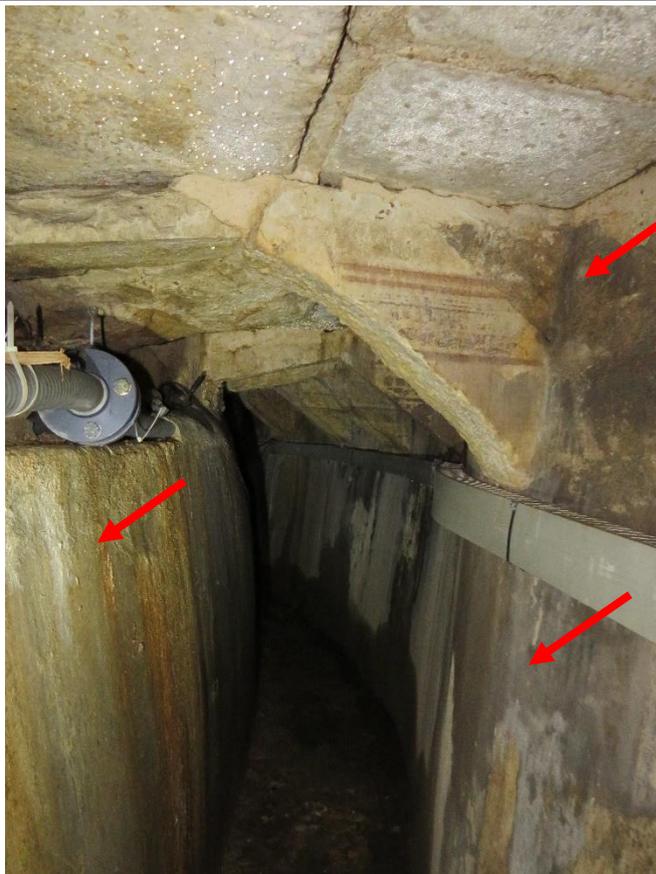
**Foto Ref. IMG\_1045**

Danos nas paredes e teto  
da zona S por infiltrações e  
escorrências calcárias

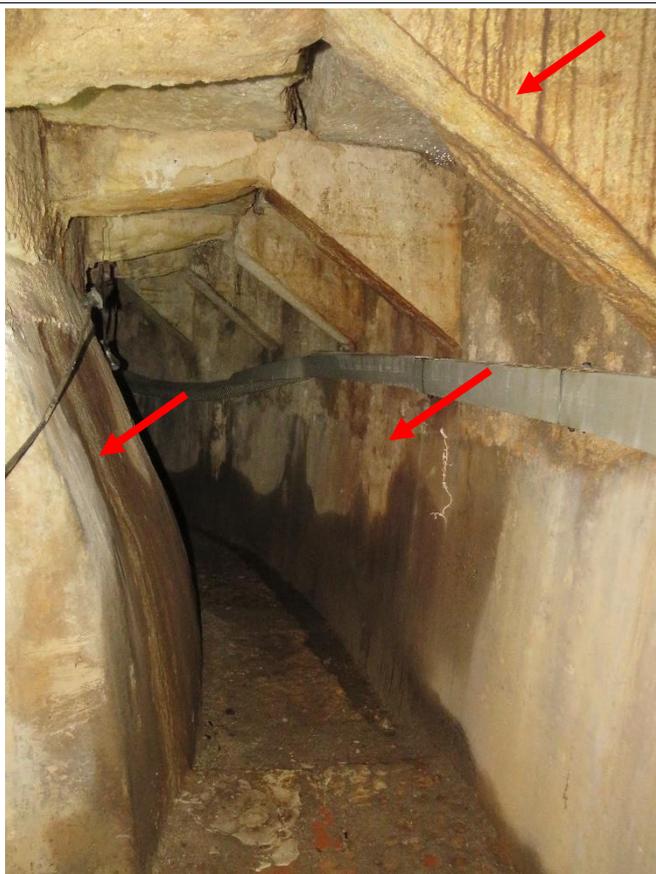
**Foto Ref. IMG\_1046**

Danos nas paredes e teto  
da zona S por infiltrações e  
escorrências calcárias

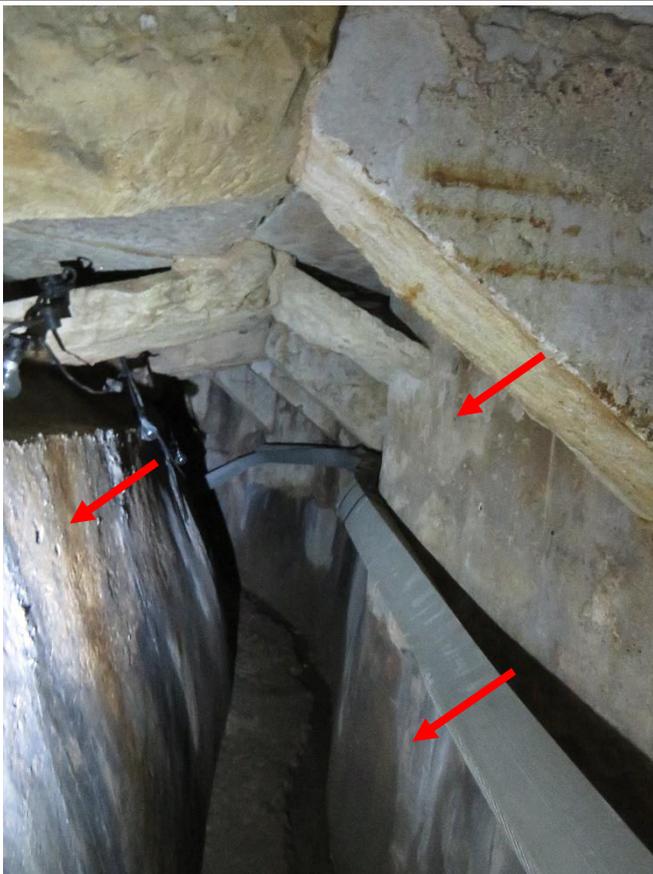
**Foto Ref. IMG\_1047**

Danos nas paredes e teto da zona SE por infiltrações e escorrências calcárias

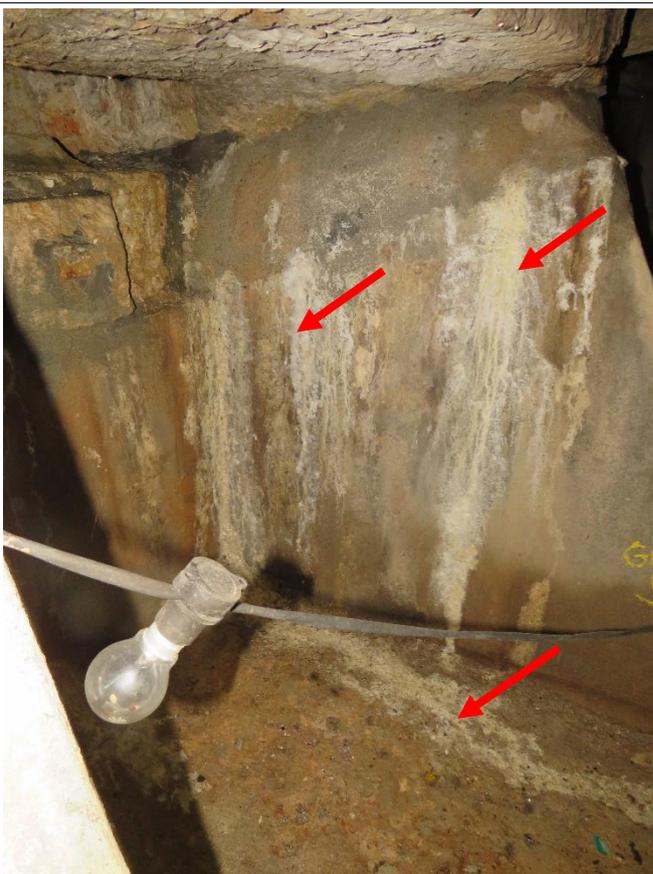
**Foto Ref. IMG\_1048**

Danos na parede interna e teto da zona SE por infiltrações e escorrências calcárias

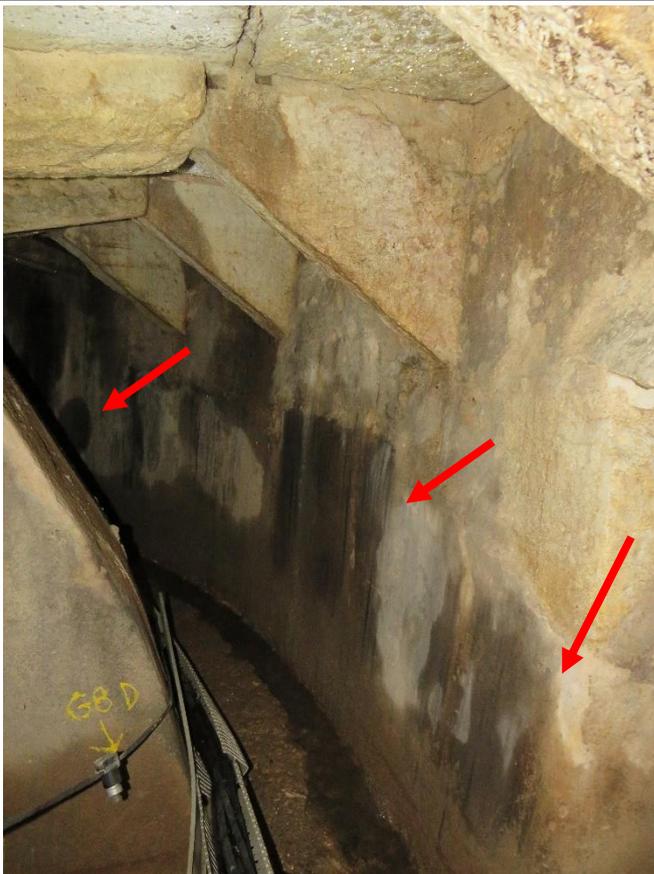
**Foto Ref. IMG\_1049**

Danos na parede SE e teto da zona SE por infiltrações e escorrências calcárias

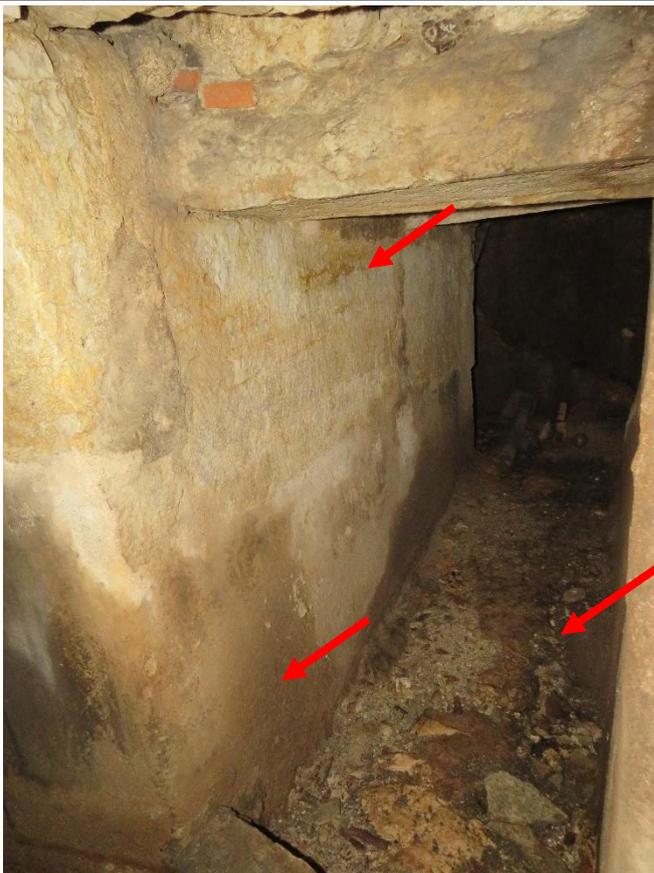
**Foto Ref. IMG\_1050**

Danos na parede interna e teto da zona SE por infiltrações e escorrências e capilaridades

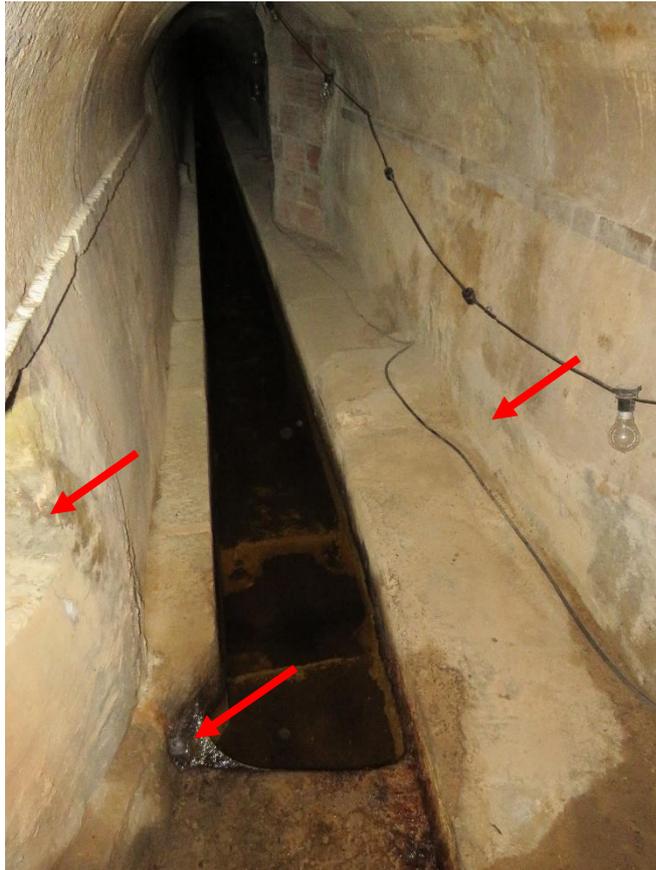
**Foto Ref. IMG\_1051**

Danos na paredes por infiltrações e escorrências e capilaridades – Final junto Aqueduto a E

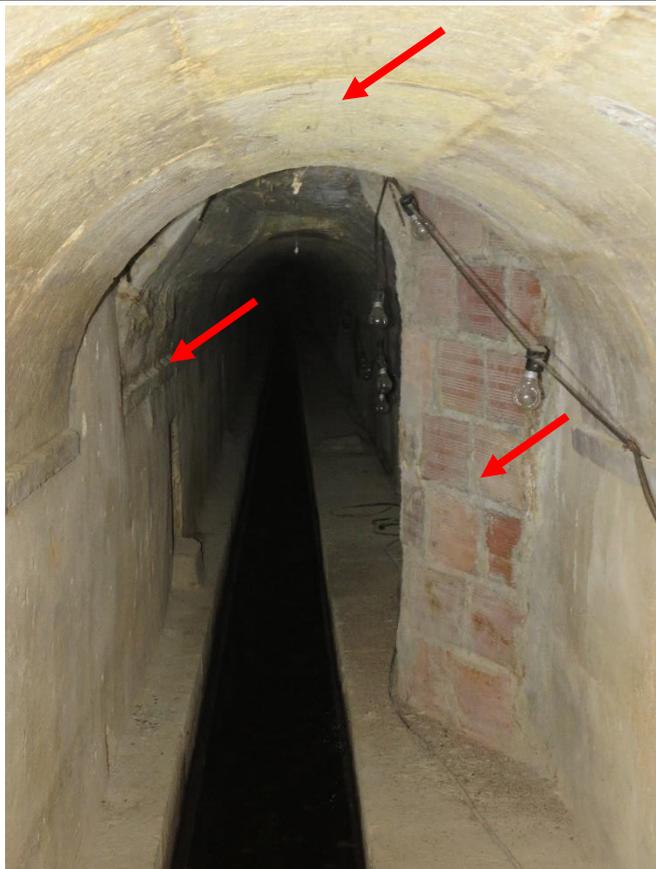
**Foto Ref. IMG\_1052**

Danos no arco e paredes pela avançada idade; nova parede em tijolo restringindo o passeio a N
