**Ficha de Ocorrência de interesse Patrimonial**

<b>Projeto:</b>	EIA da Unidade Industrial de Conversão de Lítio – Aurora Lithium		
Designação:	Quinta de S. José	Nº. Inventário:	<b>14</b>
Área do Projeto:	Área de Incidência Indireta	Infraestrutura/ Distância:	Linha elétrica (90m NO do apoio 12)

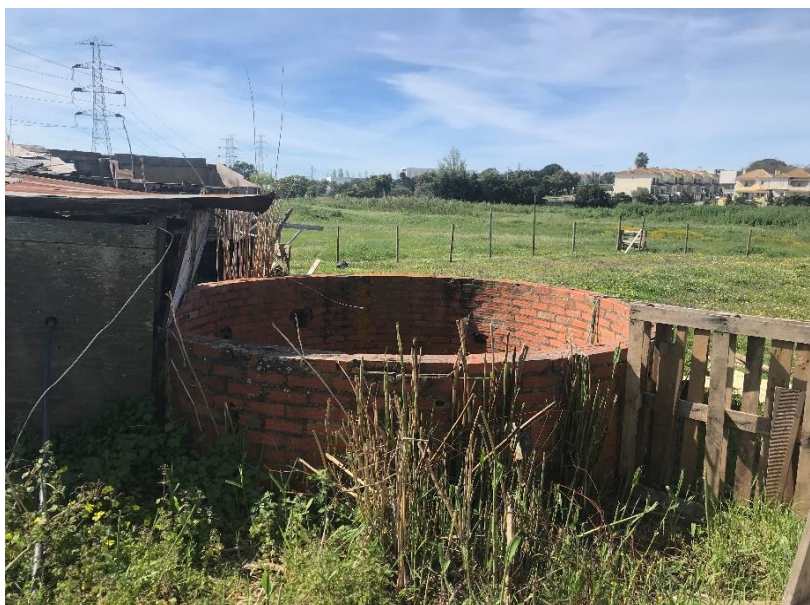
Descrição: Poço de planta circular, executado em alvenaria de Tijolo maciço e aglutinate de cimento Localiza-se nas proximidades da linha de água e em terreno dedicado á agricultura de subsistência.

Fiabilidade de Observação:	Boa	x	Razoável	Insuficiente
Valor Patrimonial:	Elevado	Moderado	Reduzido	x
Estado de Conservação	Bom	Regular	x	Mau

Sentdo	Positivo			Negativo		x
Complexidade	Direto			Indireto		x
Probabilidade	Certa		Pouco provável		Improvável	x
Duração	Temporária			Permanente		x
Reversibilidade	Reversível	x	Parcialmente reversível		Irreversível	
Magnitude	Elevado		Moderado		Reduzido	x
Minimização	Minimizável	x	Compensável		N/minimizável	
Significância:	Muito significativo			Significativo		
	Pouco significativo		x	Insignificante

Específicas		Gerais	x
		Atendendo à proximidade face aos elementos de projeto, deverá ser garantida a sua vedação e sinalização
