## **ESCLARECIMENTO OFÍCIO S-2020 537001 C:S 1469216**

### **AQUEDUTO DAS ÁGUAS LIVRES – RAMAL DAS FRANCESAS Avenida João Paulo II, Carnaxide**

ERA Arqueologia, S.A. (2020)  
Cliente: Sua Kay

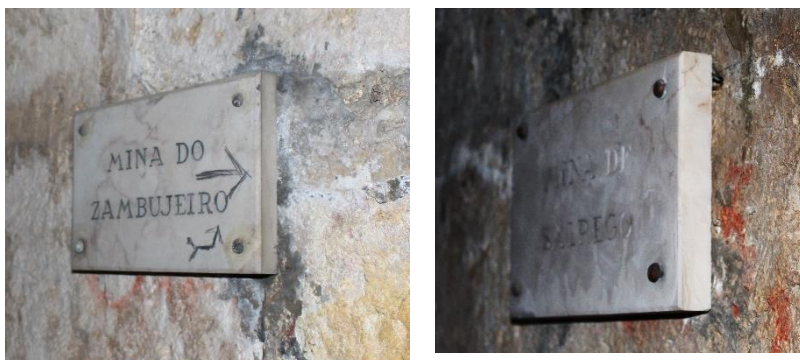
Figura 1 e 2- Placas de denominação das minas, localizadas na galeria do ramal. A mina sem denominação não possui placa identificativa.

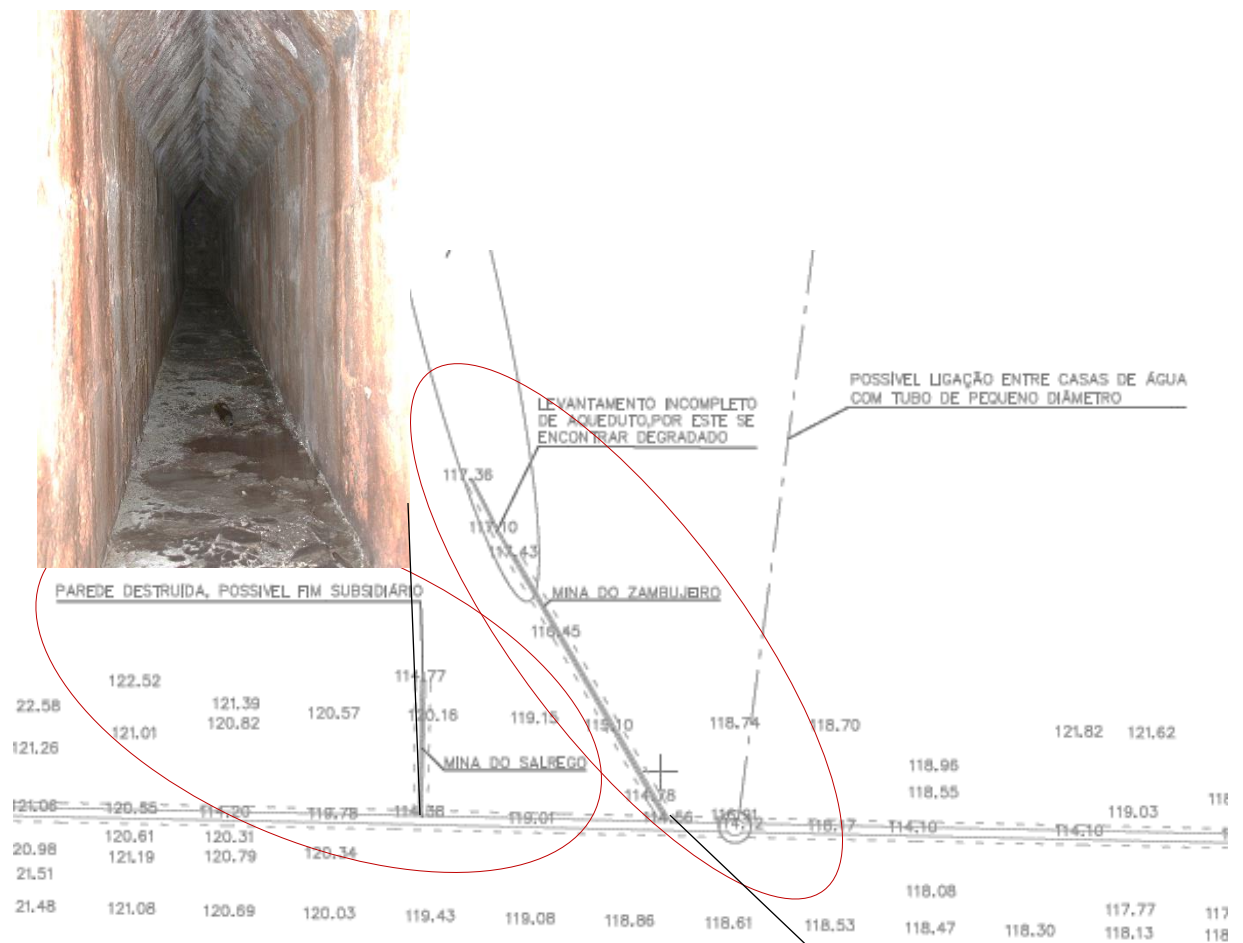
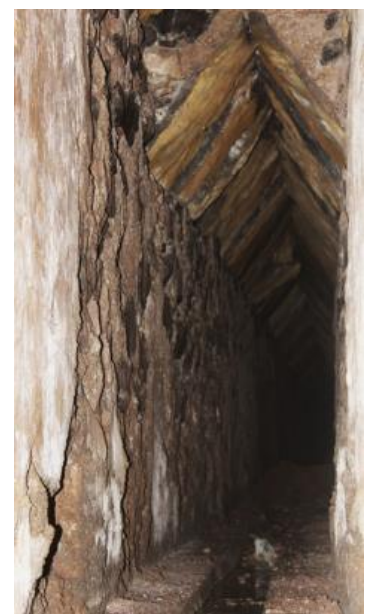
"Quantos às várias minas que ocorrem ao longo do aqueduto, destacam-se três no que toca a patologias a nível estrutural graves, sendo a *mina do zambujeiro* com derrocada a 39,42m de afastamento do início, a *mina de salrego* com derrocada a 20,39m e uma *mina sem denominação* com derrocada a 8,23m, onde se observaram derrocadas do terreno circundante, bem como o abatimento de uma laje e fendas de grandes dimensões na mina do zambujeiro que ocorrem entre ca. de 10 a 15m de afastamento do início da mina. É importante frisar que nesta zona existe uma potência de terra de ca. de 2,5m, sobre a área afetada estando esta muito próxima da superfície, o que acresce o seu risco."

Figura 3- Levantamento topográfico incluindo as imagens das minas, Salrego e Zambujeiro.

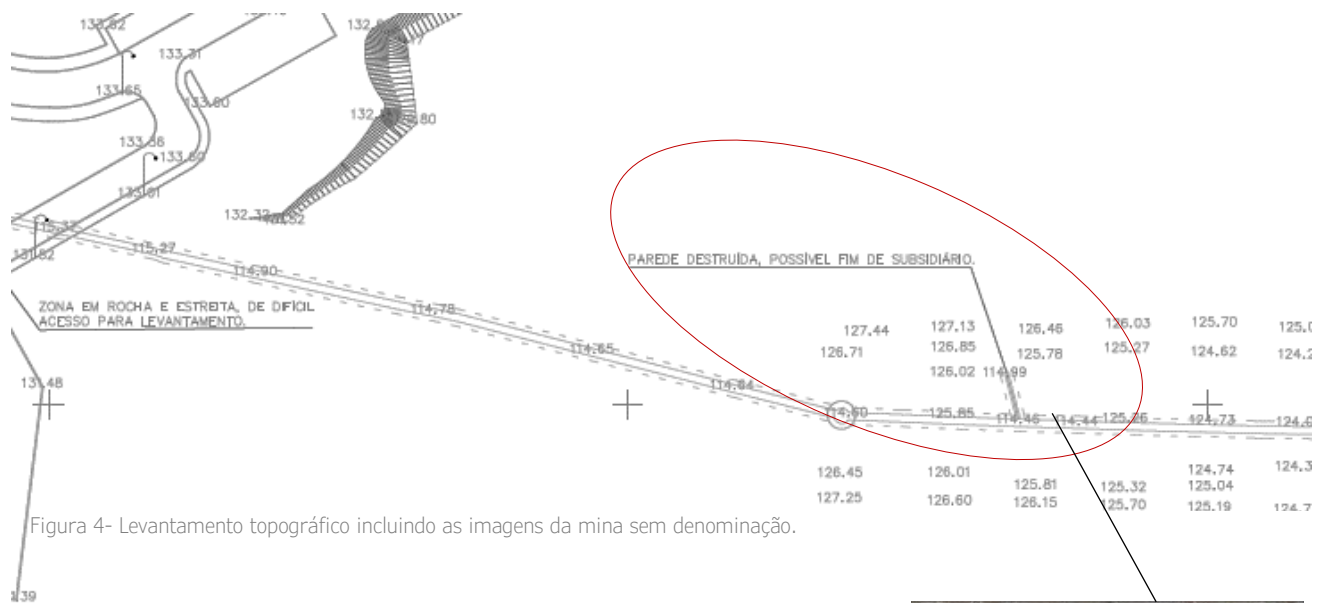
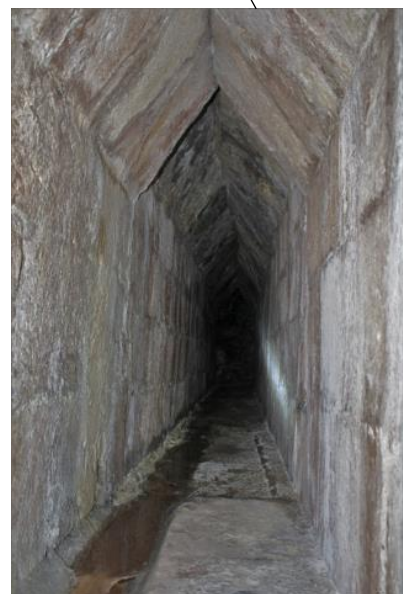
Figura 4- Levantamento topográfico incluindo as imagens da mina sem denominação.
