**RELATÓRIO TÉCNICO DE ACOMPANHAMENTO DA  
MANUTENÇÃO DAS MEDIDAS DE SEGURANÇA  
IMPLEMENTADAS NA PEDREIRA DE XISTO N.º 6637,  
DENOMINADA VALE DE VIDEIRO 2**

Resposta à Circular n.º 1/DG/2022 de 02-11-2022

E Continuidade da Resposta ao Ofício DSMP/DPN/316 de 12/02/2020

ACOMPANHAMENTO DA MANUTENÇÃO DAS MEDIDAS DE SEGURANÇA E ESTRUTURAIS  
IMPLEMENTADAS NA PEDREIRA N.º 6637, DENOMINADA VALE DO VIDEIRO 2

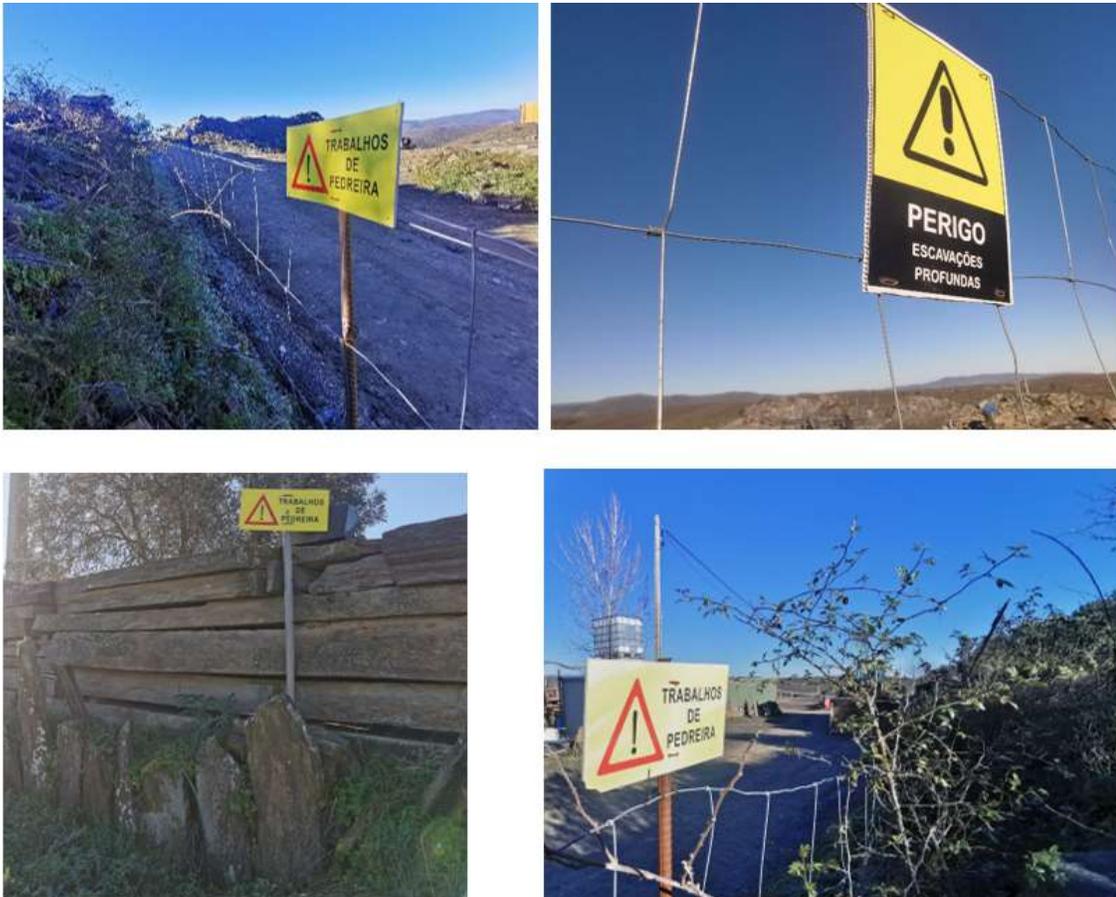
A sinalização aplicada encontra-se, regra geral, em bom estado de conservação, excetuando-se algumas placas que pontualmente acusam a fadiga dos materiais perante os agentes de erosão atmosféricos.

Figura 1 - A sinalização periférica encontra-se em bom estado de conservação, conforme avaliação efetuada recente

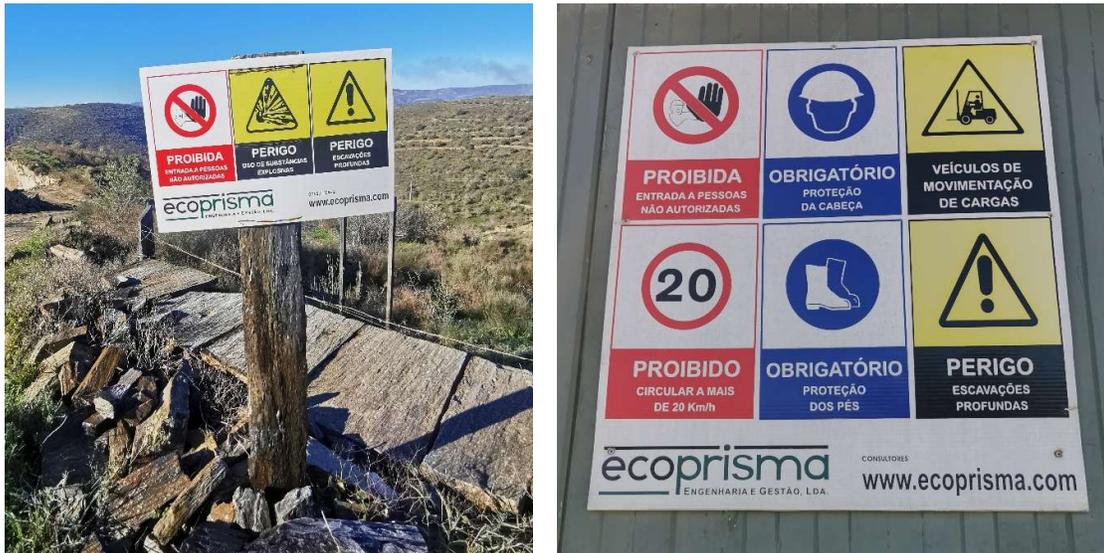
Perto do caminho interno de acesso à zona de exploração e perto do local onde são carregados os camiões de expedição do material produzido foi aplicada sinalização que alerta para os principais riscos presentes.

Figura 2 - A Sinalização no interior da área licenciada é adequada e encontra-se em bom estado de conservação.

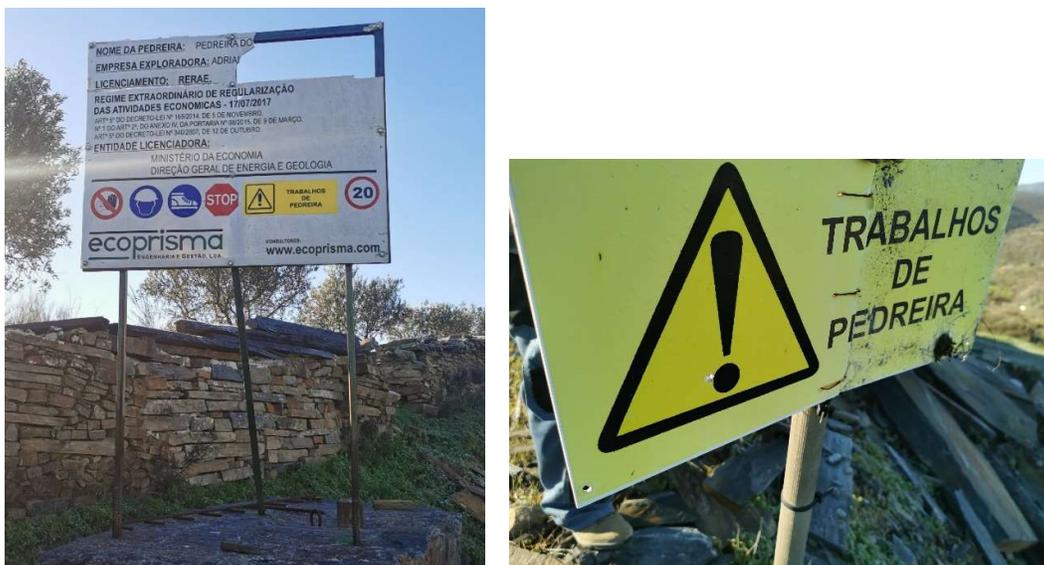
Os fortes ventos deste inverno danificaram duas placas de segurança, uma na periferia da exploração e a da identificação da exploração na entrada da pedreira.

Figura 3 – Foram já encomendadas placas para substituírem as que foram identificadas como danificadas, logo que sejam entregues serão colocadas no lugar destas.

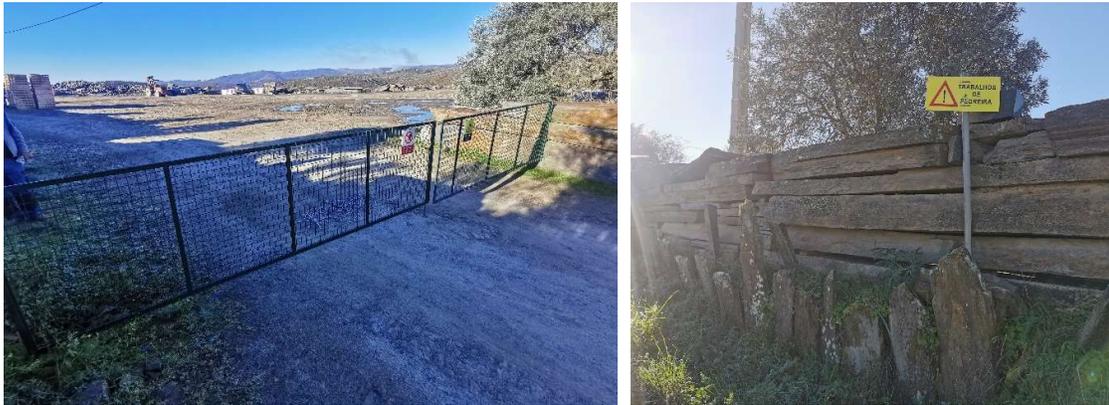
Todo o perímetro da área licenciada encontra-se obstaculizado de forma a impedir a entrada a pessoas estranhas à exploração, seja a Norte pelo portão de acesso à exploração e pela vedação em pedra, a Este e Oeste pela vedação em rede ou a Sul pela escombreira.

Figura 4 - Controlo de acessos no sector Norte da Pedreira 6637 é garantido pelo portão em rede e pela vedação em Xisto

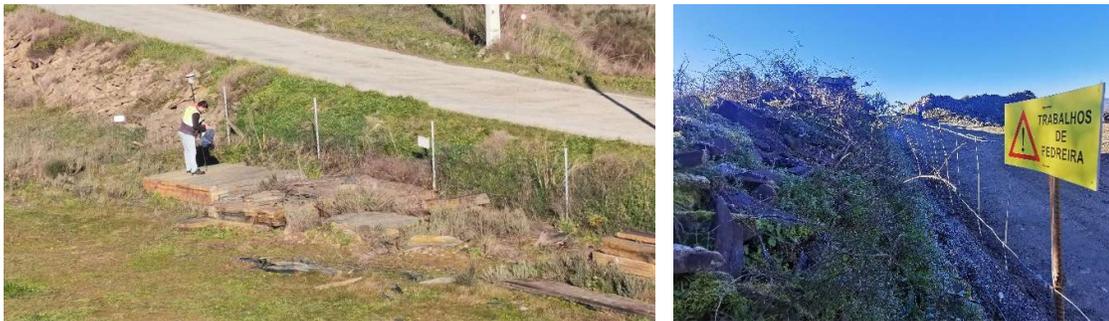
Figura 5 - Controlo de acessos nos sectores Este e Oeste da pedreira é garantido pela vedação em rede de arame.

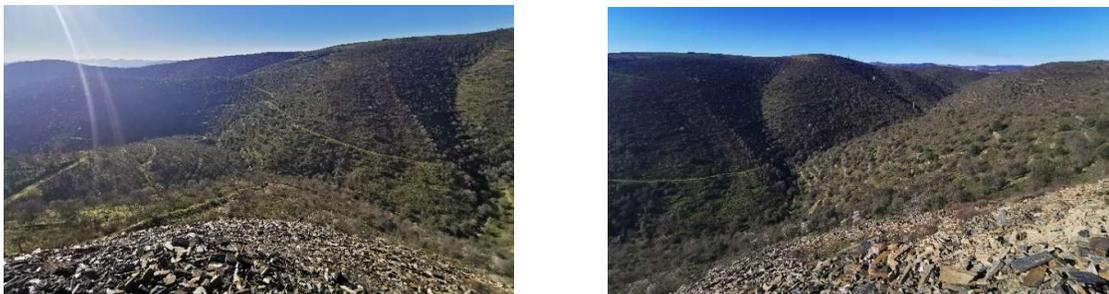
Figura 6 - No sector Sul da pedreira o acesso à área licenciada é impedido pela localização da Escombreira

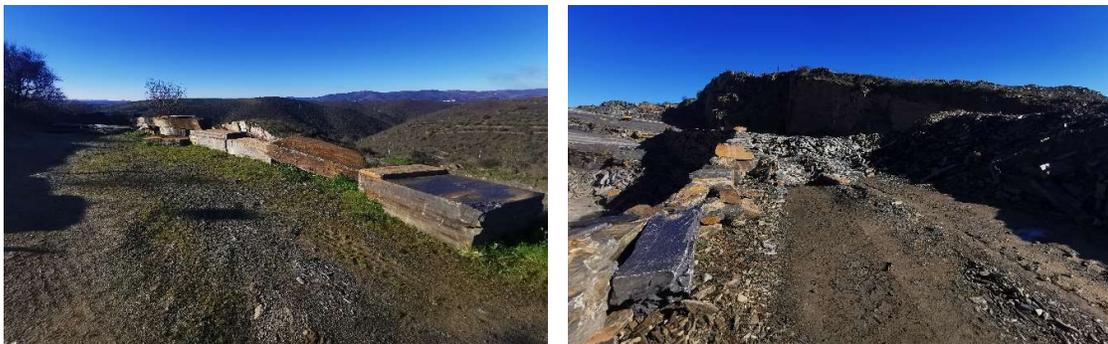
**Figura 7 – A vedação de bordaduras de escavação, patamares e outros locais de cota desnivelada foi efetuada com recurso a blocos de xisto de grandes dimensões**

Foram instaladas e mantidas uma série de barreiras físicas de segurança para proteção e delimitação em caminhos de carácter mais permanente, bordaduras de escavação e patamares. Esta barreiras foram materializadas no terreno por blocos de Xisto sem características comerciais, de geometria regular/paralelepípedica e de base de assentamento sensivelmente plana.

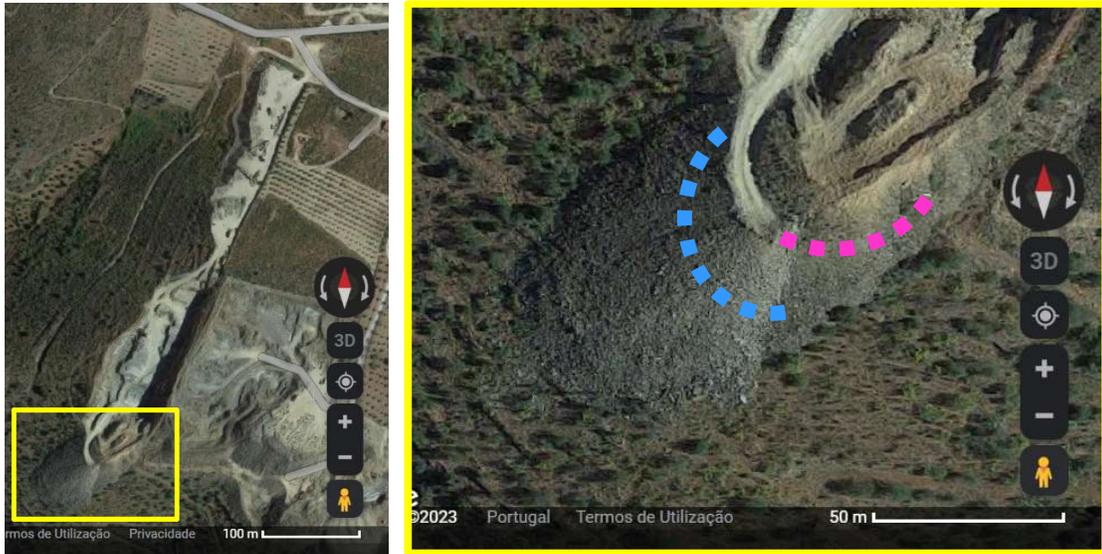
Figura 8 - Ilustração dos patamares intermédios a ser prolongados e criados na escombeira no sector Sul da pedreira.

De forma a suavizar o ângulo geral da escombreira no sector Sul da Pedreira, contribuindo para a sua estabilidade geotécnica, está a ser elaborado um novo patamar intermédio que intersecta a escombreira no sentido descendente NO-SE (a azul na imagem seguinte). Vai ainda ser prolongado o patamar existente para o sector NE da escombreira (a rosa na imagem seguinte).

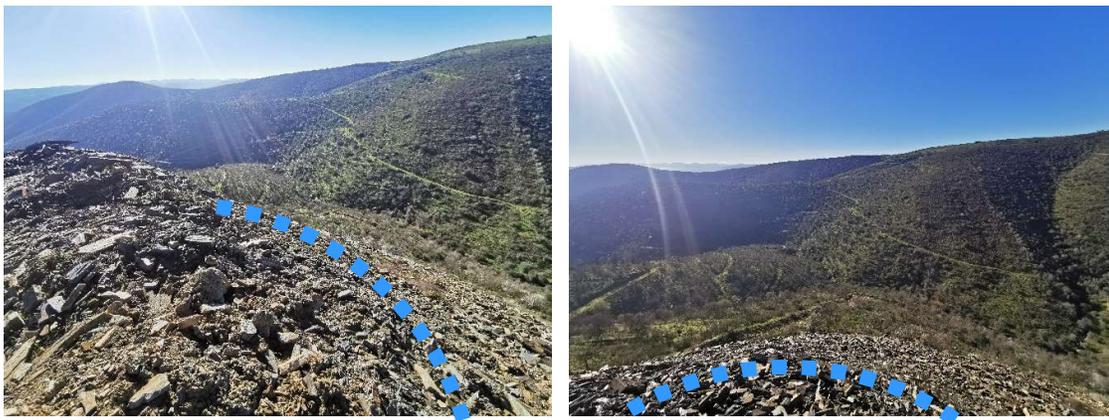
Figura 9 - Localização aproximada do patamar intermédio que irá intersectar a escombeira no sentido descendente NO-SE

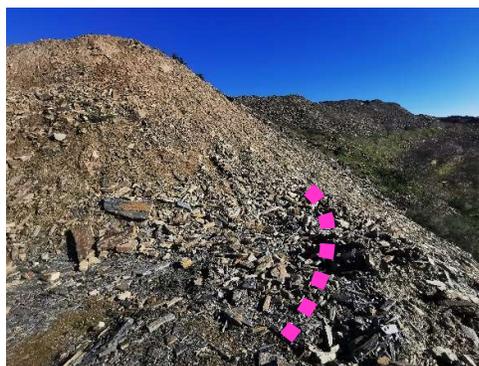
Figura 10 - Localização aproximada do avanço do patamar intermédio já existente o patamar existente para o sector NE da escombeira.

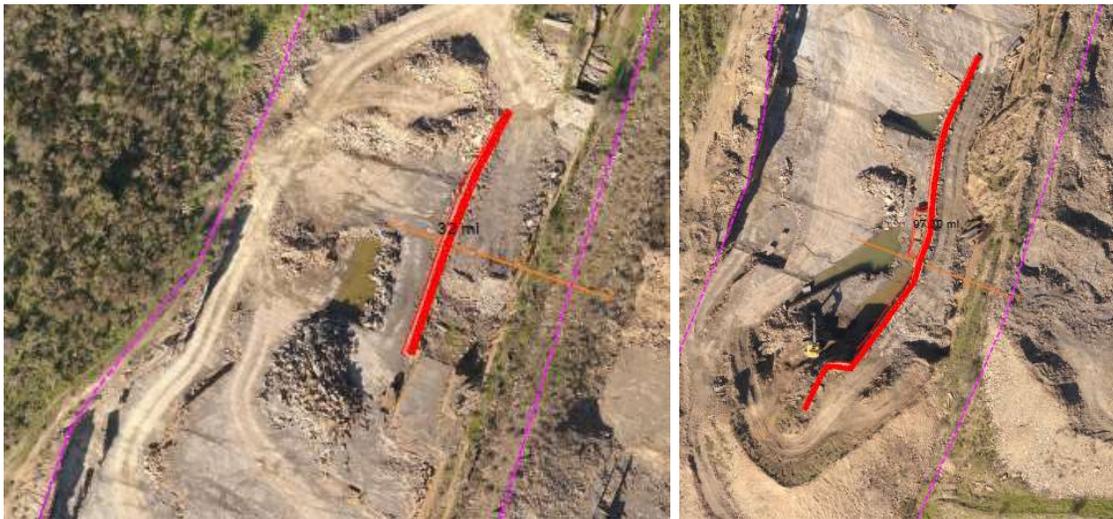
Conforme já abordado nos anteriores relatórios de acompanhamento, está a ser criado um patamar elevado na base do talude mais íngreme ao longo do limite da área licenciada NE-SO, próximo da exploração contígua. Este patamar de segurança além de diminuir a inclinação final do talude existente, permitirá à empresa a manutenção da área de defesa entre o limite da área licenciada e a bordadura de escavação. Encontra-se dividido em dois trechos, um mais a Norte com 32 metros de extensão (perfil 2-2') e outro mais a Sul com 97,30 metros de comprimento (perfil 1-1').

**Figura 11 - Localização dos muros de suporte para o patamar elevado de segurança na base do talude íngreme no limite Este da área licenciada**

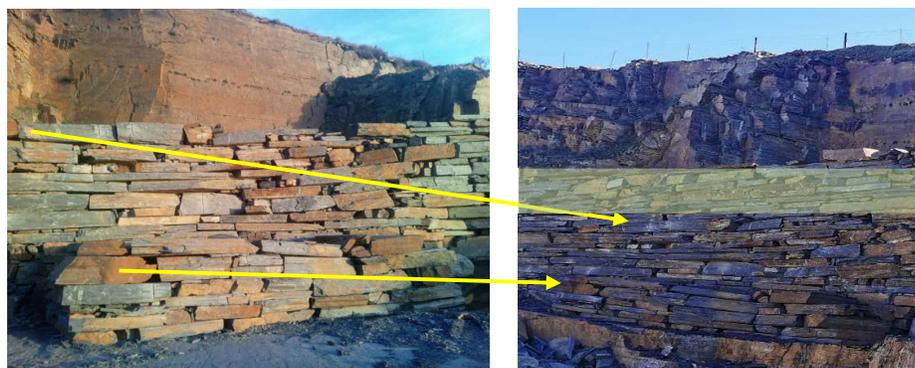
Muros estes que, desde a sinalização da pedreira n.º 6637, denominada Vale do Videiro 2 no PIPSC, já se encontram a ser construídos, sendo possível confirmar no terreno a sua evolução, apesar da dificuldade do explorador em compatibilizar este trabalho com o normal desenvolvimento dos trabalhos de exploração, por falta de meios técnicos e humanos.

**Figura 12 - Evolução da altura do muro do patamar de segurança mais a Sul desde fevereiro de 2022 até fevereiro de 2023**

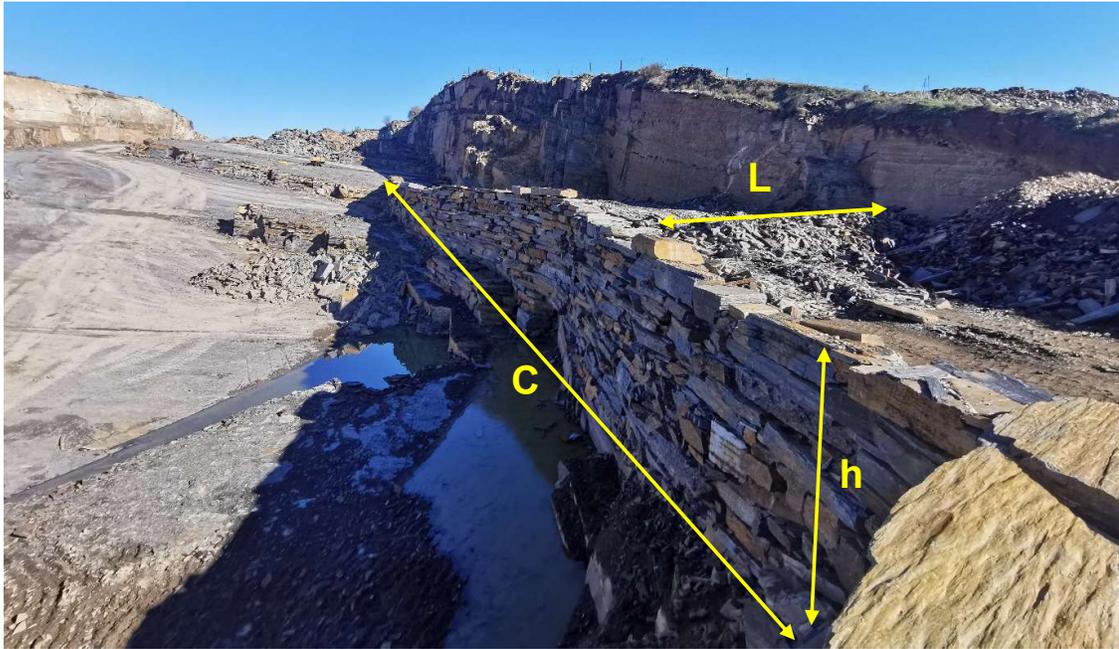
Figura 13 - Aspeto atual do muro mais a Norte de suporte aos patamares de segurança,

Dos elementos recolhidos topograficamente é possível verificar que o muro que suporta a lateral externa do patamar de segurança mais a Norte possui já cerca de 32 metros de comprimento (C), 12,50 metros de largura (L) e 4,50 metros de altura (h) o que perfaz um volume de material sem valor comercial utilizado até agora na sua construção de cerca de 1900 m<sup>3</sup>.

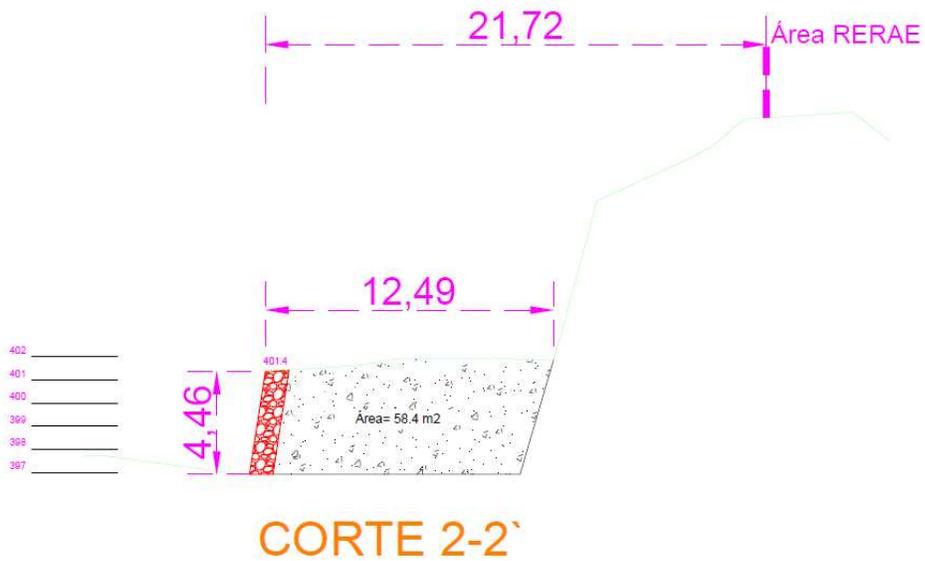
Figura 14 - Corte Transversal do Muro mais a Norte

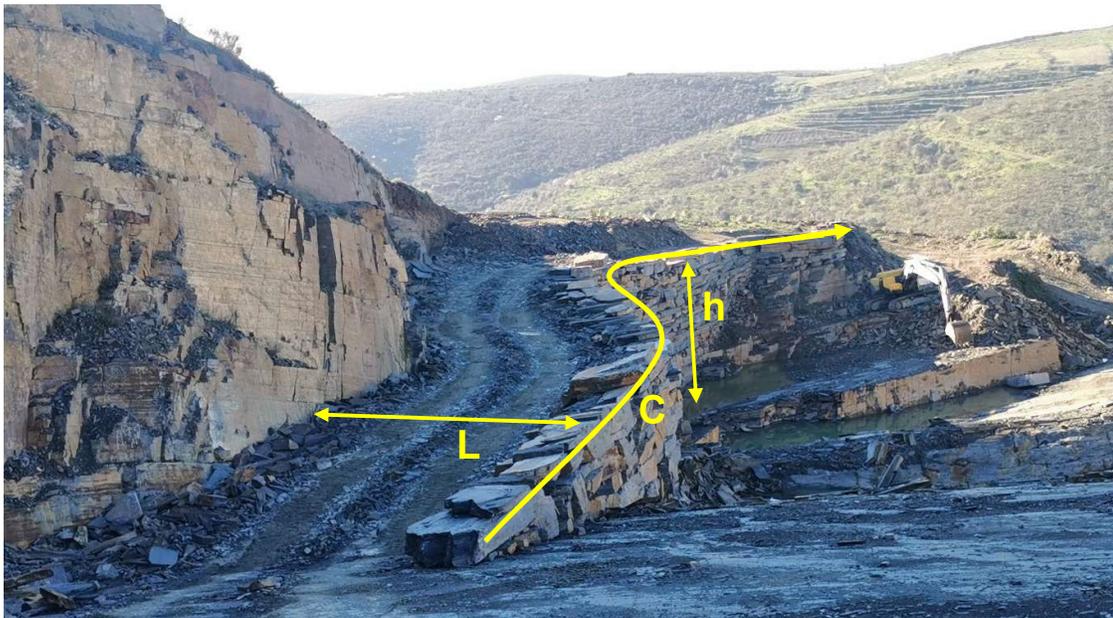
Figura 15 - Aspeto atual do muro de suporte, mais a Sul, ao patamar de segurança vista de Norte para Sul.

Dos elementos recolhidos topograficamente é possível verificar que o muro que suporta a lateral externa do patamar de segurança mais a Sul possui já cerca de 97,30 metros de comprimento (C), 11 metros de largura (L) e 8,50 metros de altura (h) o que perfaz um volume de material sem valor comercial utilizado até agora na sua construção de cerca de 7700 m<sup>3</sup>.

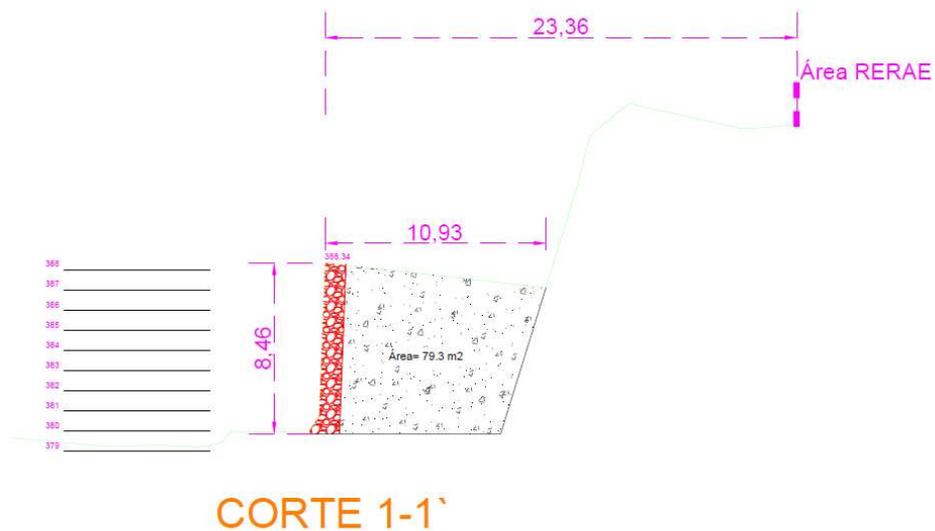
Figura 16 - Corte Transversal do Muro mais a Sul

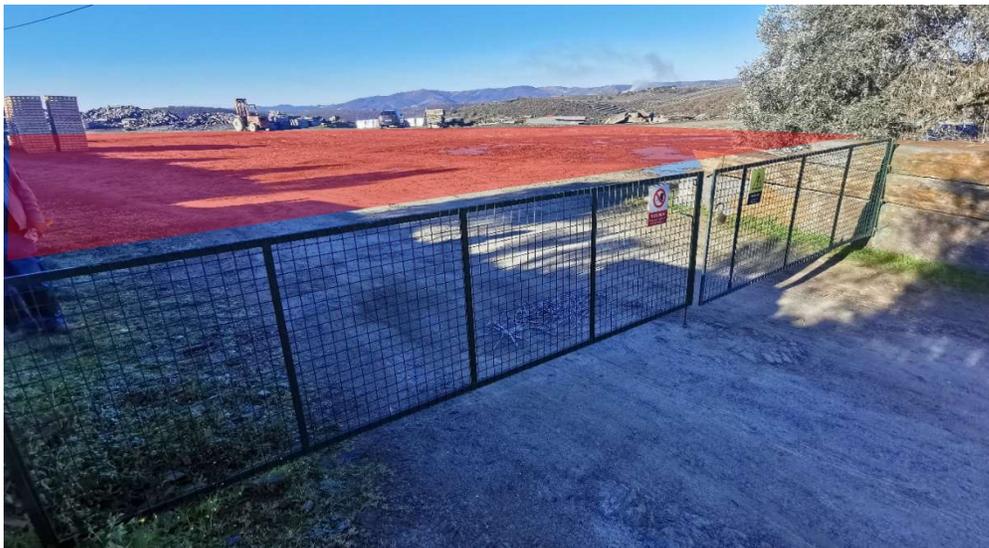
Após a visita da DGE, no âmbito do PIPSC, foi criada uma plataforma para cargas e descargas afastadas dos taludes. Assim, as viaturas pesadas de mercadorias são agora carregadas no parque de stock de materiais acabados, logo na entrada da área licenciada, onde o espaço, o nivelamento do piso e o afastamento a obstáculos facilitam as operações logísticas de carregamento das paletes de material.

Figura 17 – Localização do parque de stock de materiais acabados, onde são carregados os camiões para expedição dos materiais produzidos.
