RELATÓRIO DE INSPEÇÃO TÉCNICA

RIT 440/2024 – Interferência N° 60

Imóvel Vistoriado: Travessa do Barbosa, N° 2 – Troço Aqueduto Principal EPAL
Lisboa

Obra: RE 03.417 – Metropolitano de Lisboa - Linha Vermelha – Prolongamento S. Sebastião - Alcântara

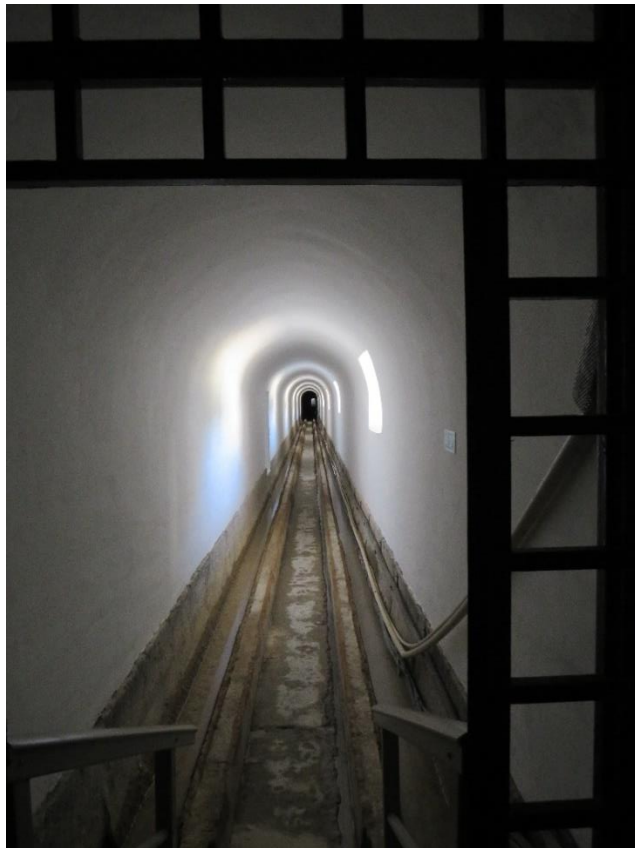
Foto 2 – Vista do interior do aqueduto de E para W pela entrada junto da esquina SE da Célula 1 do Reservatório do Arco

O arco superior autoportante, é composto por blocos de pedra argamassados, apoiado em paredes de bolos de pedra argamassada, com revestimento interior a argamassa de cal pintada. No interior do Aqueduto, na caleira N passam diversos cabos elétricos.

O estado de conservação deste troço do Aqueduto Principal é bom.

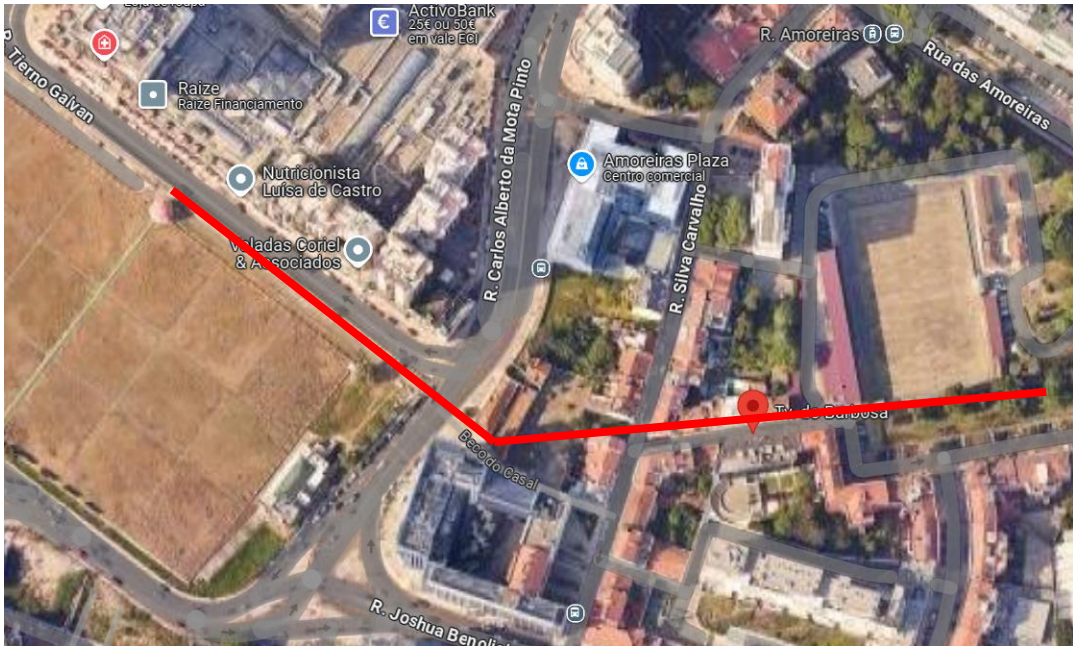
Foto 3 – Vista aérea do percurso do Aqueduto Principal inspecionado

- Verificaram-se danos nas cantarias dos elementos construtivos, nas no extradorso visível do Aqueduto, na envolvente da clarabóia localizada junto da porta Nº 2 da Travessa do Barbosa, por proliferação de limos, fungos, escorrências e avançada idade dos elementos construtivos;

- As juntas argamassadas do extradorso apresentavam degradação, pela avançada idade e contaminação de fungos.

- Foram registados ligeiros danos na pintura nas paredes e abóbada do aqueduto pelo uso, assim como, nas juntas duas caleiras laterais, e revestimento do piso em lajetas de pedra pela avançada idade.
