## NAVALRIA DRYDOCKS

### RELATÓRIO DA INSPEÇÃO SUBAQUÁTICA COMPORTA DA DOCA SECA

O presente relatório, refere-se à inspeção subaquática à comporta da Doca Seca nas instalações da NAVALRIA realizada a 19-12-2024.

### RELATÓRIO DA INSPEÇÃO SUBAQUÁTICA ESTACAS DOS PLANOS

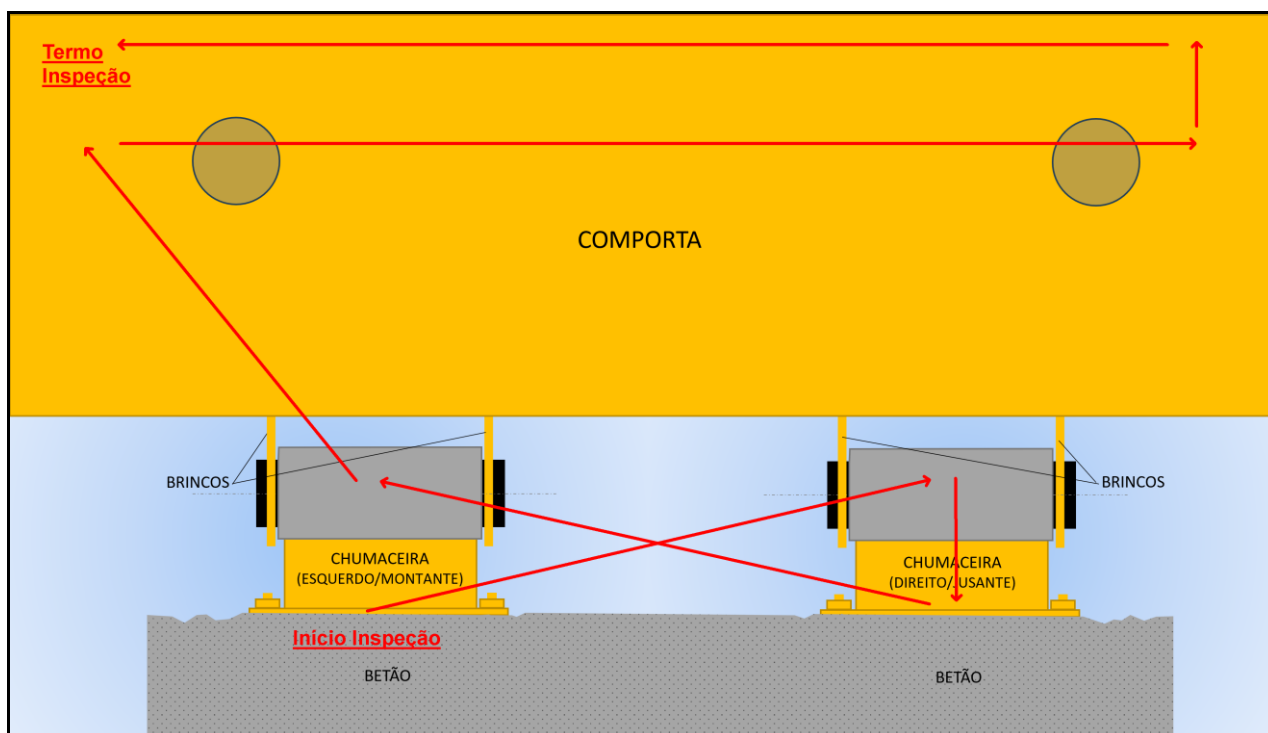
Comporta Doca Seca – Sentido da Inspeção subaquática

Após as referidas limpezas e inspeção, não foi verificado visualmente qualquer anomalia ou dano na comporta e demais estruturas, nomeadamente ambas as chumaceiras, brincos e fixações e bocas de saída de água.

A comporta está desprovida de qualquer ânodo de proteção catódica (ânodos existentes totalmente gastos).

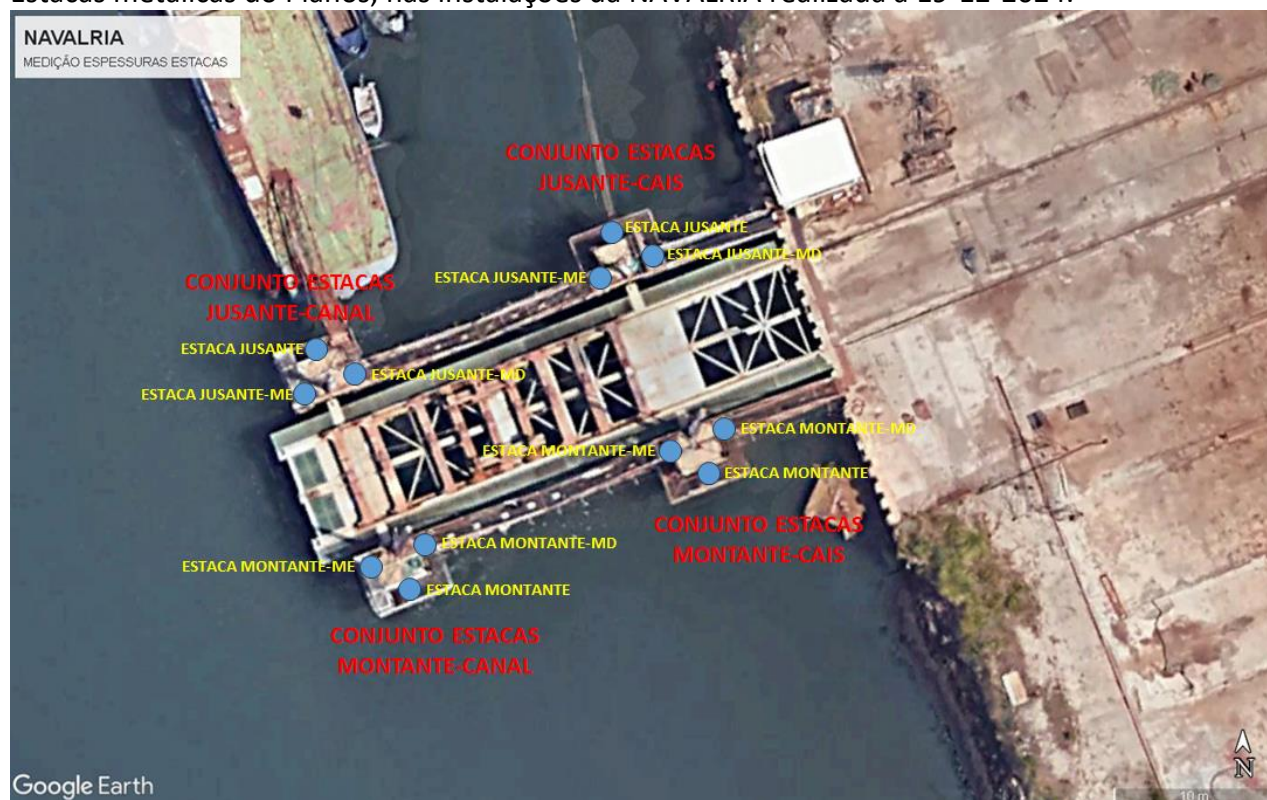
Previamente à inspeção subaquática, a equipa de mergulho efetuou limpezas localizadas a meia altura e junto ao fundo em todas as estacas (12 estacas), seguindo-se execução das 2 medições de espessura em cada estaca.

Todas as 12 estacas estão desprovidas de Proteção Catódica, ie, ânodos estão totalmente gastos.
