# **APROVEITAMENTO HIDRÁULICO DE FINS MÚLTIPLOS DO CRATO – INFRAESTRUTURAS SECUNDÁRIAS**

## **PROJETO DE EXECUÇÃO DE INFRAESTRUTURAS DE REGADIO DO APROVEITAMENTO HIDROAGRÍCOLA DO CRATO**

**DT 04 - E.19. PLANO DE CONSERVAÇÃO E REABILITAÇÃO  
DAS GALERIAS RIBEIRINHAS ASSOCIADAS AO PERÍMETRO DE REGA**

**MAIO 2024**

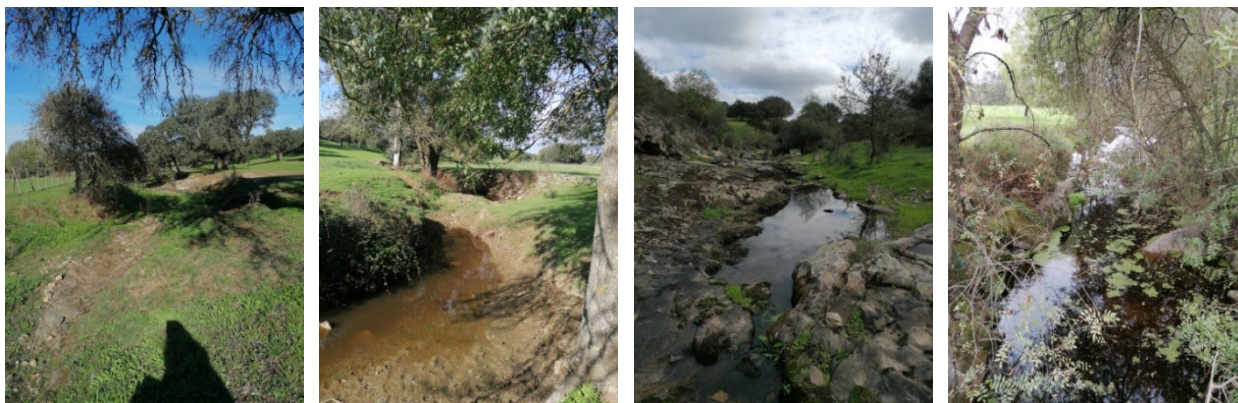
**Foto 6.2 – Ribeira da Enfermaria.**

Linha do Leste (ligação ferroviária entre a Estação de Abrantes e a fronteira com Espanha), mas apenas possui três passagens hidráulicas, uma na travessia da linha férrea e duas em vias automóveis. As restantes travessias são feitas por zonas sem declive, sem vegetação e, por vezes, sem água. A galeria ripícola desta ribeira apresenta-se pouco abundante na zona mais a sul, apenas com vegetação arbórea e, à medida que se aproxima da Ribeira da Seda, local onde existe mais água, a vegetação começa a ser mais abundante, tanto a nível arbustivo como arbóreo (**Foto 6.2**).

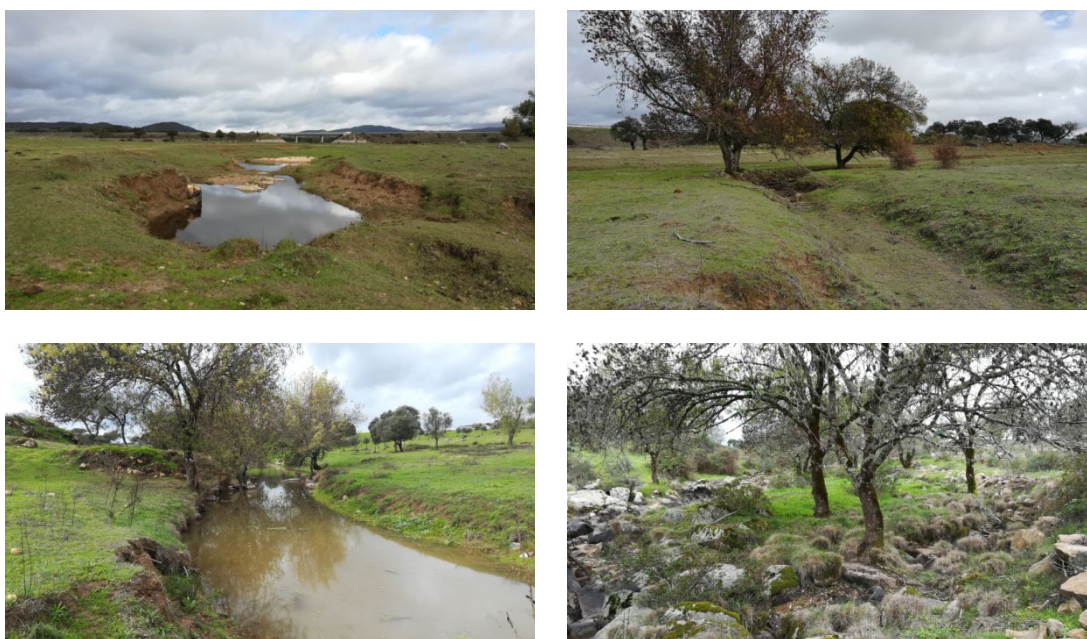
**Foto 6.3 – Ribeiro de Almojanda.**

Atualmente, este ribeiro é uma linha de água estreita, com pouco caudal, aparentando possuir um regime hidrológico temporário. A galeria ripícola deste ribeiro apresenta-se pouco abundante a montante, chegando a haver zonas sem vegetação (**Foto 6.3**). Após a travessia do IC13, começa a haver maior presença de espécies arbóreas e arbustivas, apesar da galeria ripícola não ser contínua e, à medida que a proximidade à Ribeira da Seda aumenta, a galeria ripícola começa a ser mais abundante, devido ao nível da água também ser mais elevado.

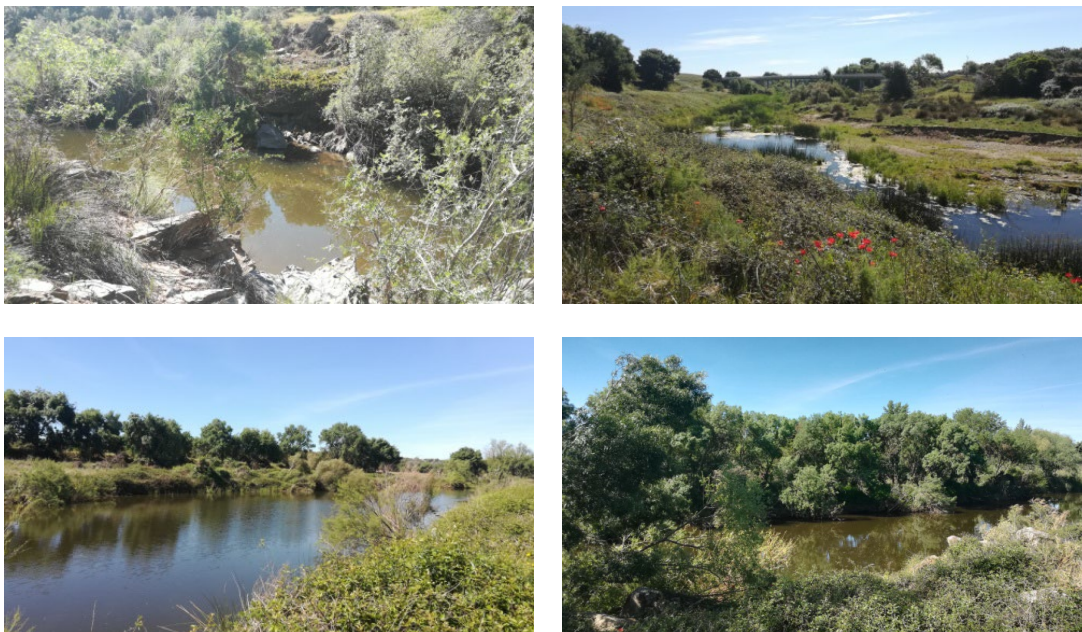
**Foto 6.4 – Ribeira Grande.**

apresentando um traçado bastante biomórfico e troços com o leito largo e outros com o leito mais estreito (**Foto 6.4**).

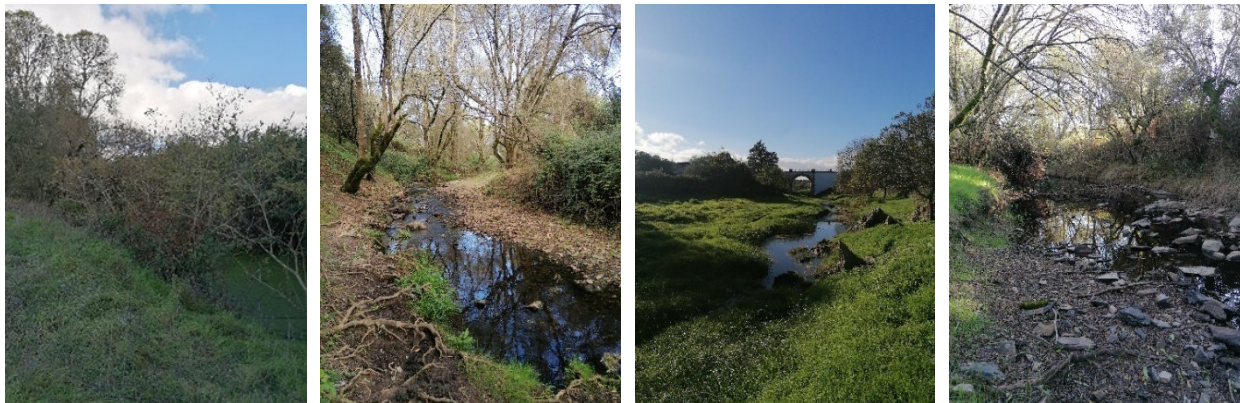
**Foto 6.5 – Ribeira do Chocanal.**

utilizados para agricultura e, por isso, há zonas em que estes vão quase até ao leito, não havendo espaço para a galeria ripícola se desenvolver. Em alguns troços, esta encontra-se em bom estado, com cobertura superior a 60%, mas, em alguns troços apresenta-se degradada e com pouca vegetação (**Foto 6.4**).

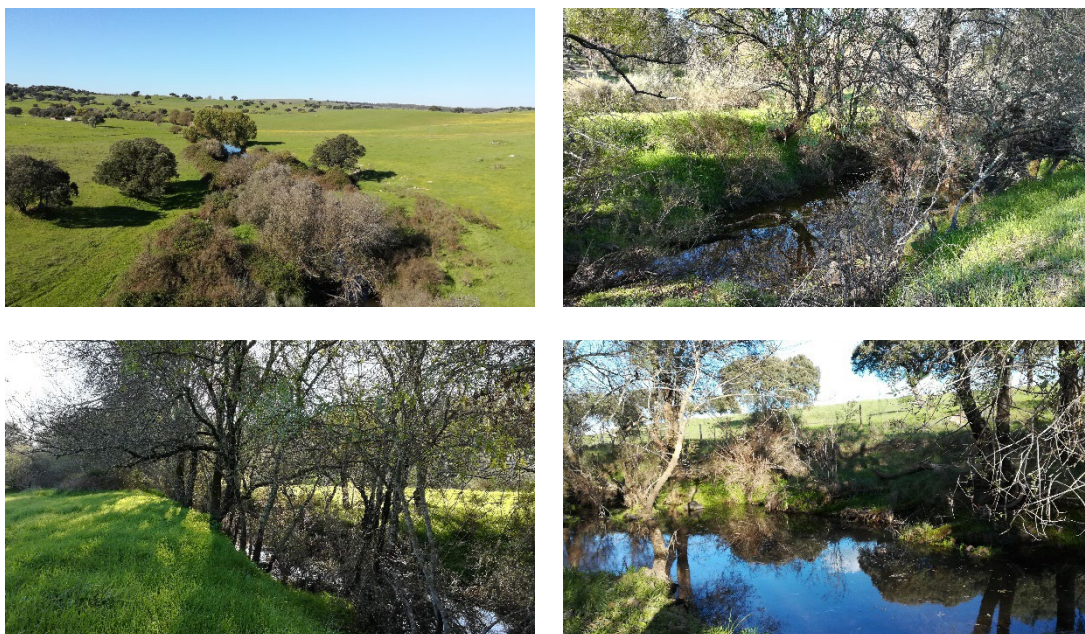
**Foto 6.6 – Ribeira de Linhais.**

consolidada (**Foto 6.6**).

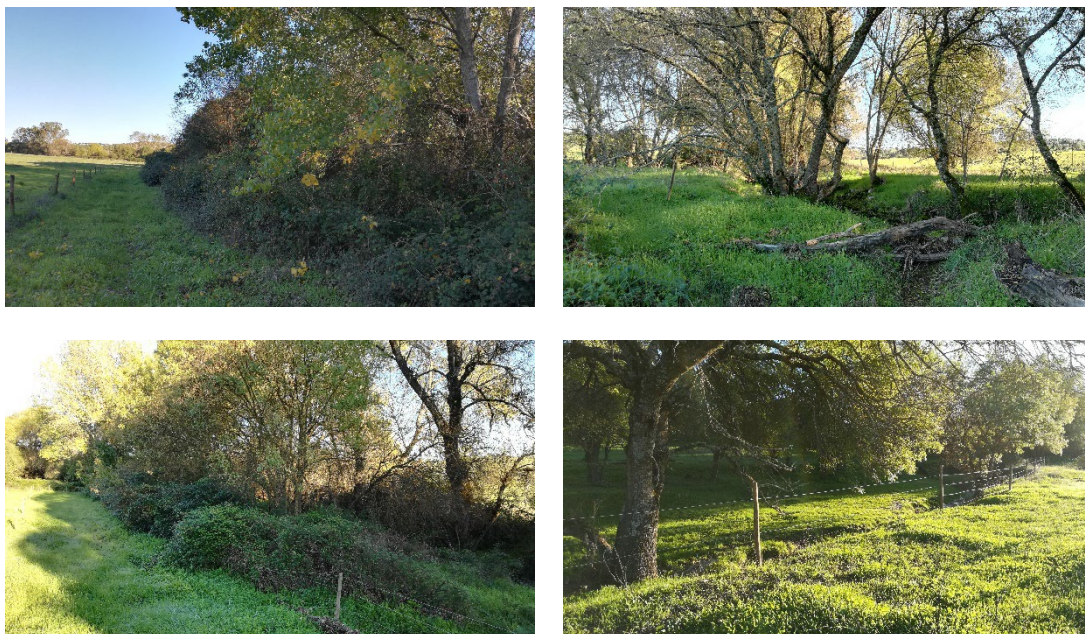
**Foto 6.7 – Ribeira do Freixo.**

ao contrário das ribeiras anteriores, esta possui mais vegetação ao longo do seu percurso. É também possível observar que esta linha de água possui algumas zonas de assoreamento (**Foto 6.7**).

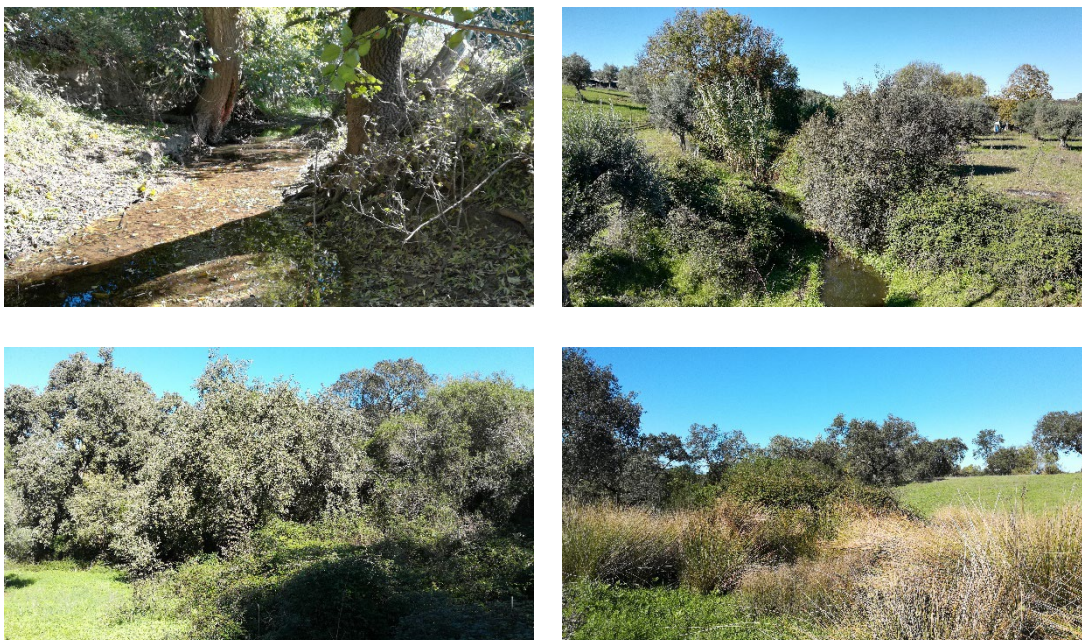
**Foto 6.8 – Ribeira do Espinheiro**

ripícola diversa e, praticamente contínua, apesar de se localizar apenas nas imediações do leito. Em algumas zonas, a vegetação arbustiva é bastante densa, impossibilitando a visão para o leito ou mesmo a travessia do mesmo (**Foto 6.8**).

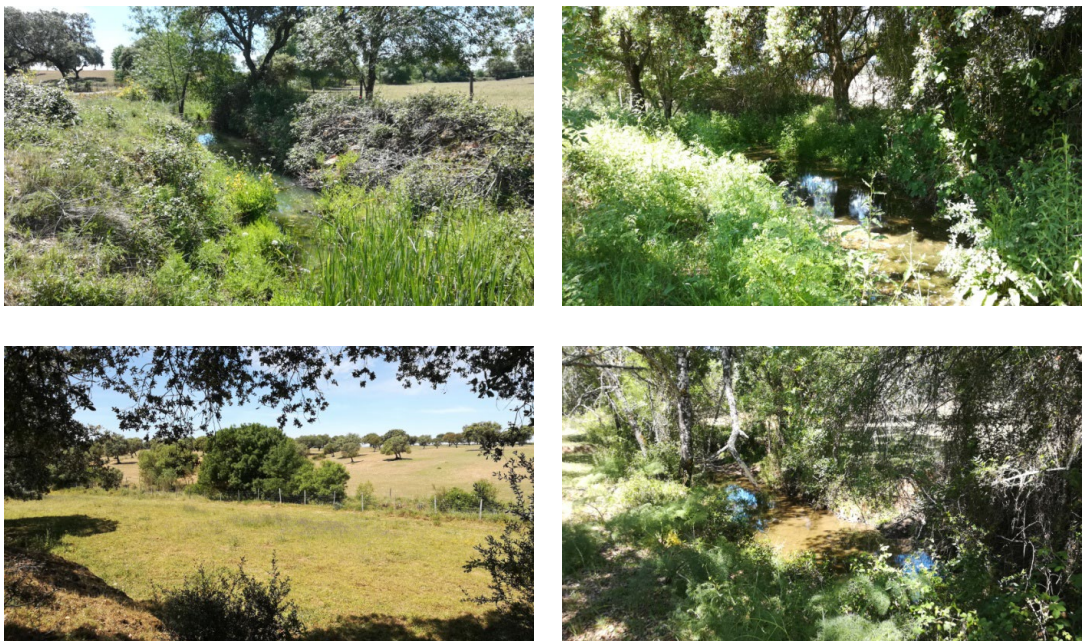
**Foto 6.9 – Ribeira do Terrujo.**

resultando numa galeria ripícola estreita, mas, contínua (**Foto 6.9**). O seu regime hidrológico aparenta ser permanente, apesar de possuir pouco caudal.

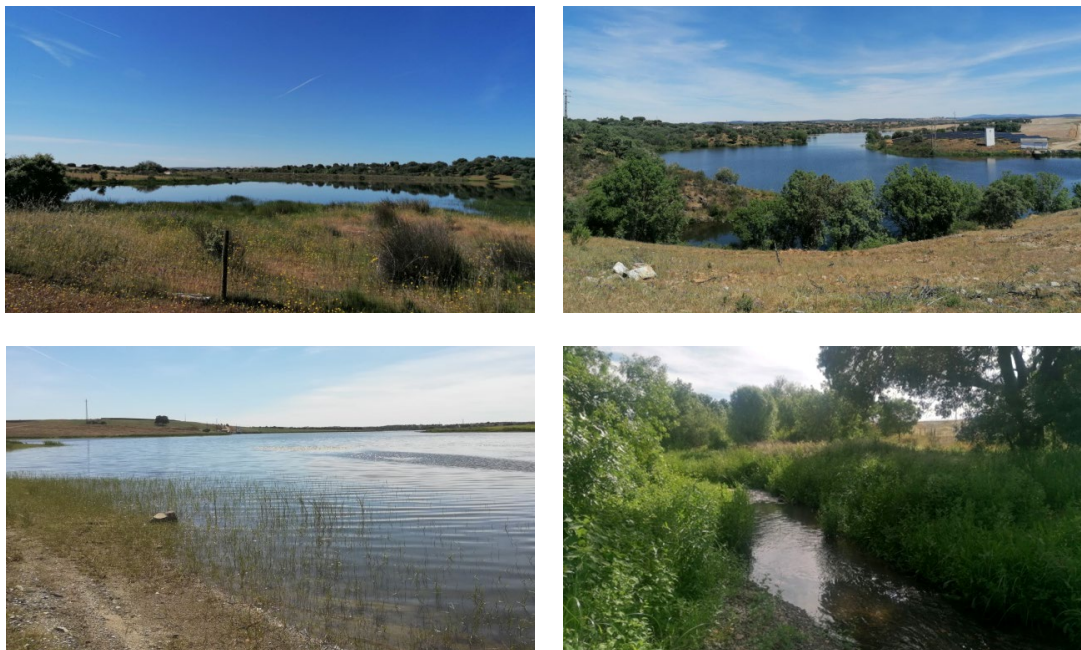
**Foto 6.11 – Ribeira de Vide.**

O regime hidrológico desta linha de água é permanente. A vegetação presente nas margens desta ribeira é pouco diversa, localizando-se mais distante do leito e, nos locais onde o leito é mais largo (albufeiras), a vegetação arbórea e arbustiva é escassa. Nesta ribeira, junto da Barragem de Vide, existe uma área sujeita ao regime de Zona de Pesca Lúdica.

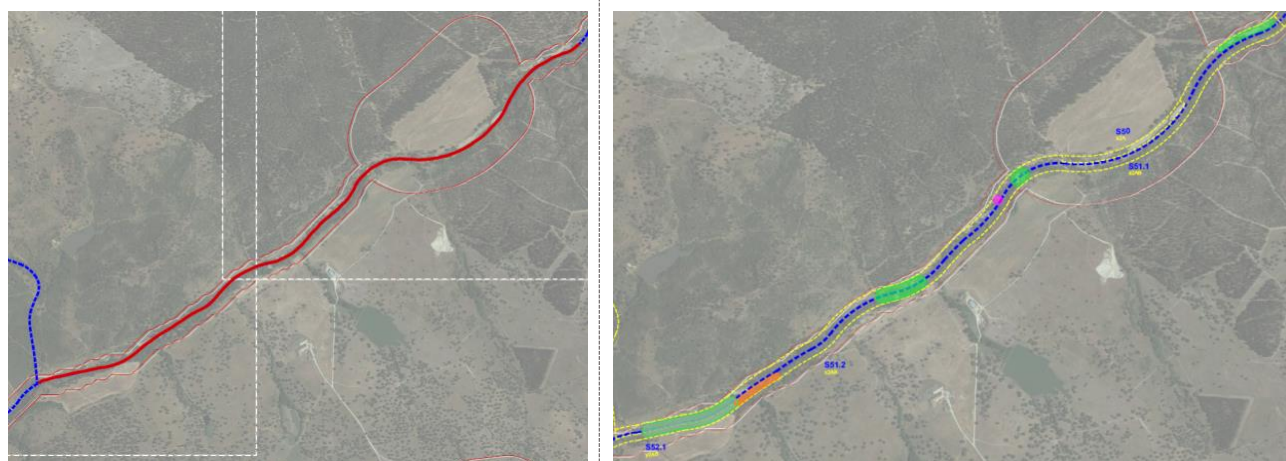
No resto do troço, foi possível observar uma zona de erosão, localizada na margem esquerda da ribeira, mais duas zonas de assoreamento, para além da já referida anteriormente.

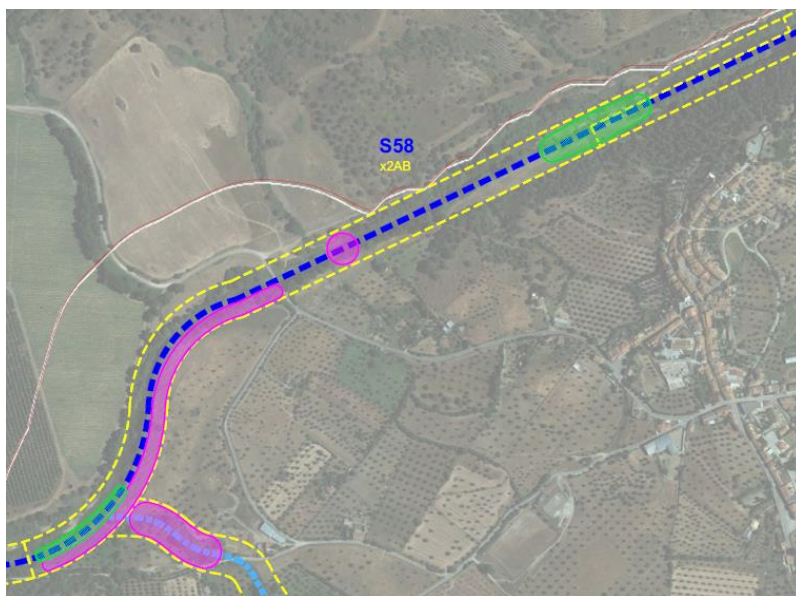
Foram ainda localizadas duas zonas de assoreamento, uma delas que coincide com o local onde desagua a Ribeira do Espinheiro, havendo a necessidade de estabilizar a margem nesta zona, devido à velocidade da água, prevenindo a erosão da margem.

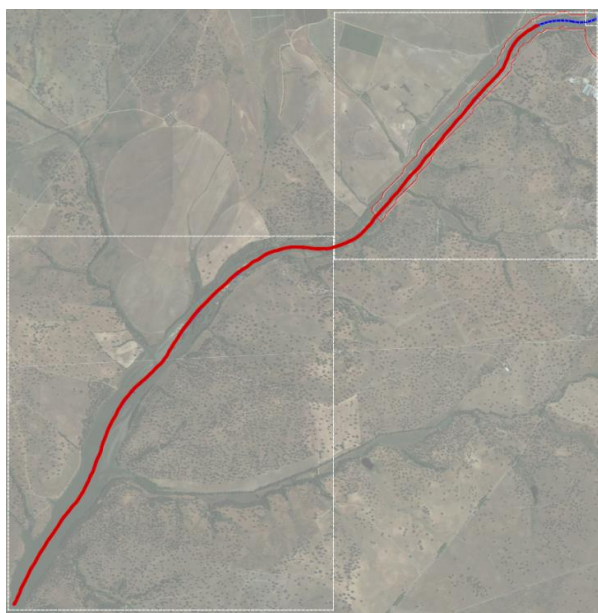
Mais para jusante, identificou-se uma linha de água que desagua na margem esquerda da Ribeira da Seda, havendo a necessidade de estabilizar a margem nesta zona, devido ao movimento e velocidade da água, prevenindo a erosão da margem.

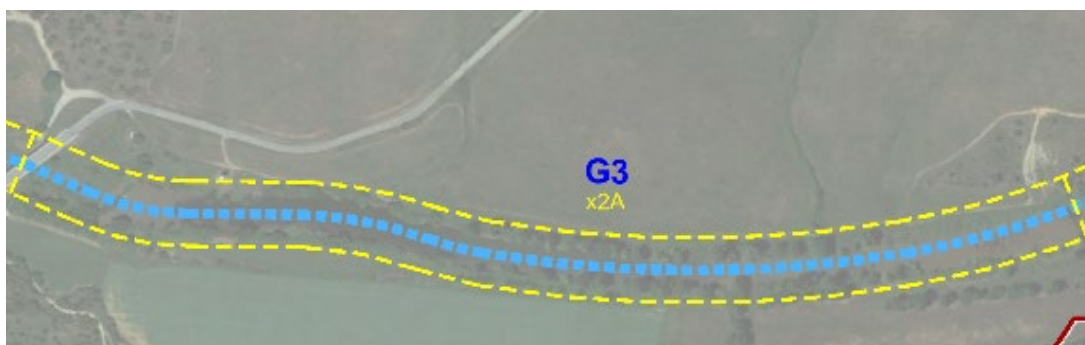
Neste troço foi possível observar uma zona com sinais de assoreamento no leito.

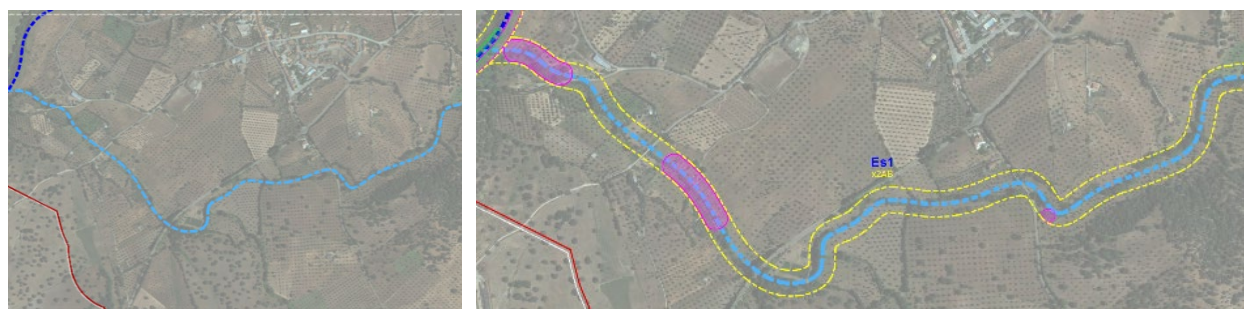
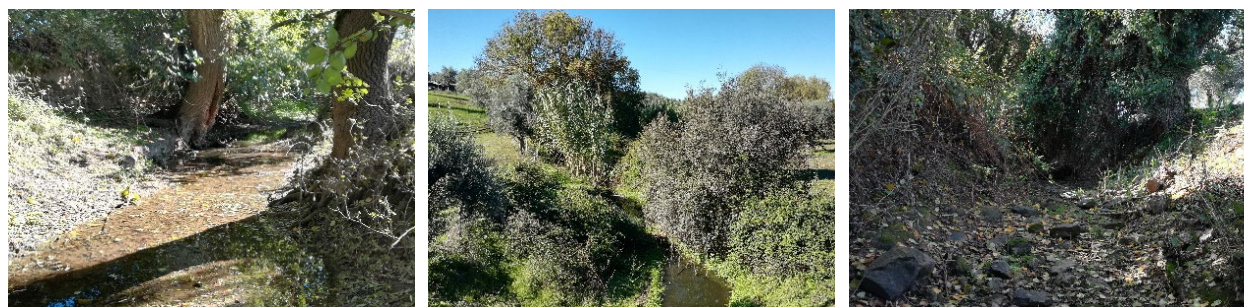
Neste troço, foi possível observar algumas zonas com vegetação invasora, nomeadamente, *Arundo donax* (Cana).
