**APROVEITAMENTO HIDRÁULICO DE FINS MÚLTIPLOS  
DO CRATO – INFRAESTRUTURAS SECUNDÁRIAS  
PROJETO DE EXECUÇÃO DE INFRAESTRUTURAS DE REGADIO  
DO APROVEITAMENTO HIDROAGRÍCOLA DO CRATO**

**RELATÓRIO DE CONFORMIDADE AMBIENTAL  
DO PROJETO DE EXECUÇÃO  
PROPONENTE AIA: COMUNIDADE INTERMUNICIPAL DO ALTO ALENTEJO  
PROCESSO DE AIA N.º 3473**

**VOLUME 4 – ANEXOS  
DT 01 - E.10. REVISÃO DAS PRESSÕES POR MASSA DE ÁGUA**

**DT 01 – E.10. Revisão das pressões, por massa de água**

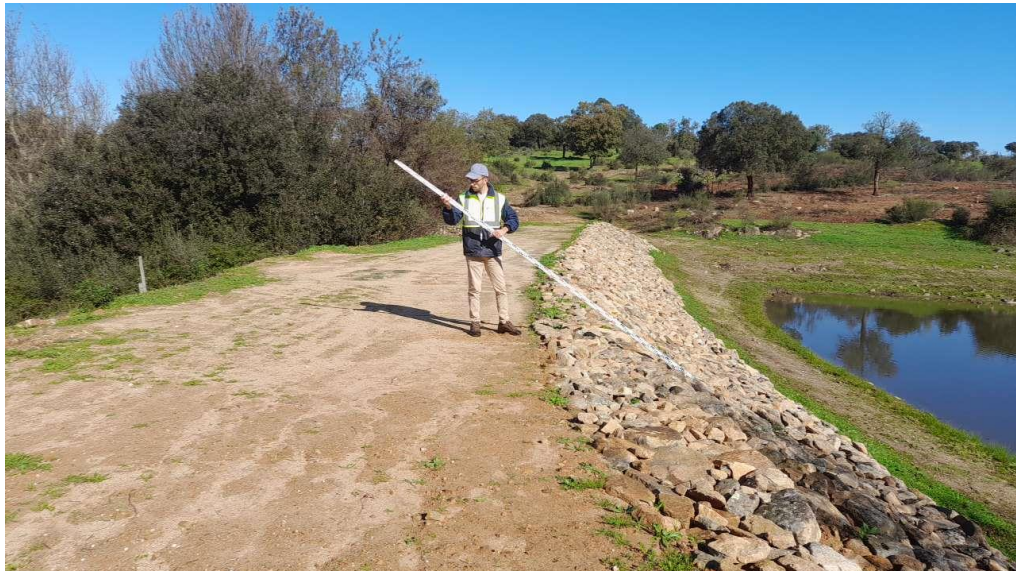
**Foto 4.1 – Medições efetuadas em campo.**

Em cada IHT, as medições necessárias foram efetuadas com recurso a equipamento de medição, robusto e extensível, permitindo uma adequada inventariação e salvaguardando a segurança dos técnicos (**Foto 4.1**).
