## RELATÓRIO

**Componente património a integrar o Estudo de Impacte  
Ambiental referente à Unidade de Execução Quinta das Damas,  
Ajuda, Lisboa**

Fevereiro 2023

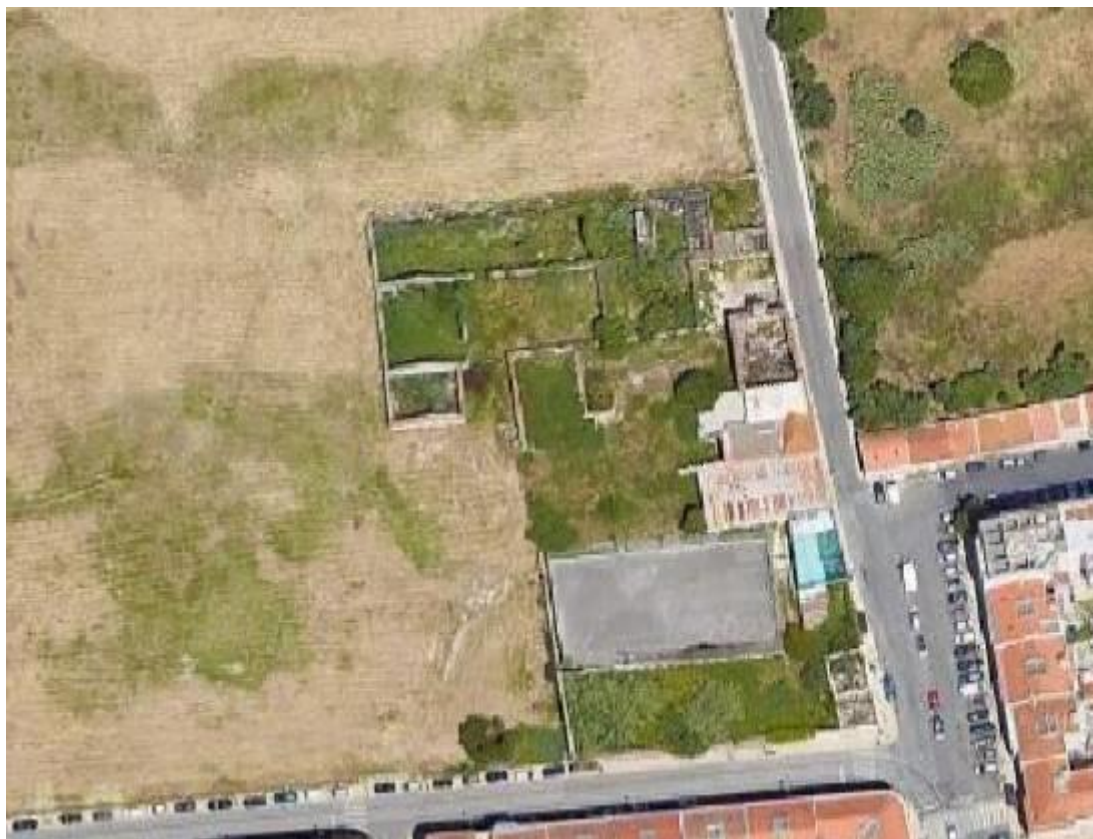
**Figura 15 – Pormenor da vista aérea onde se constata o estado de ruína de grande parte do edificado original da Quinta das Damas (Fonte: <http://maps.google.com/>).**

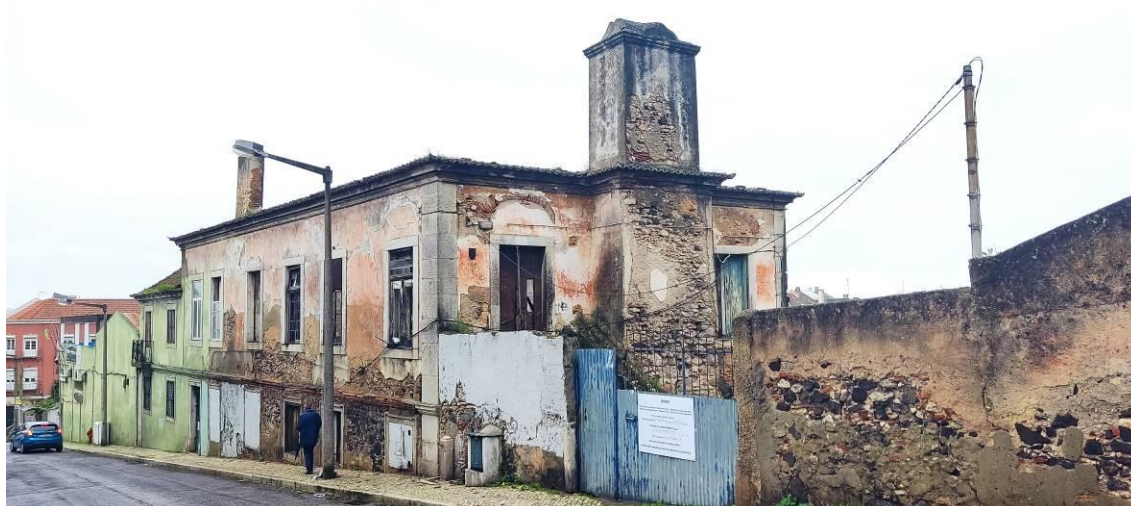
O edificado principal, isto é, o edifício habitacional, corresponde a uma construção com dois pisos com a fachada principal virada para a Rua Dom Vasco. De modo geral, o edifício apresenta um avançado estado de degradação, apenas restando as paredes exteriores e encontrando-se a cobertura completamente ruída.

**Figura 36 – Vista do Edificado Principal a partir da Rua Dom Vasco.**

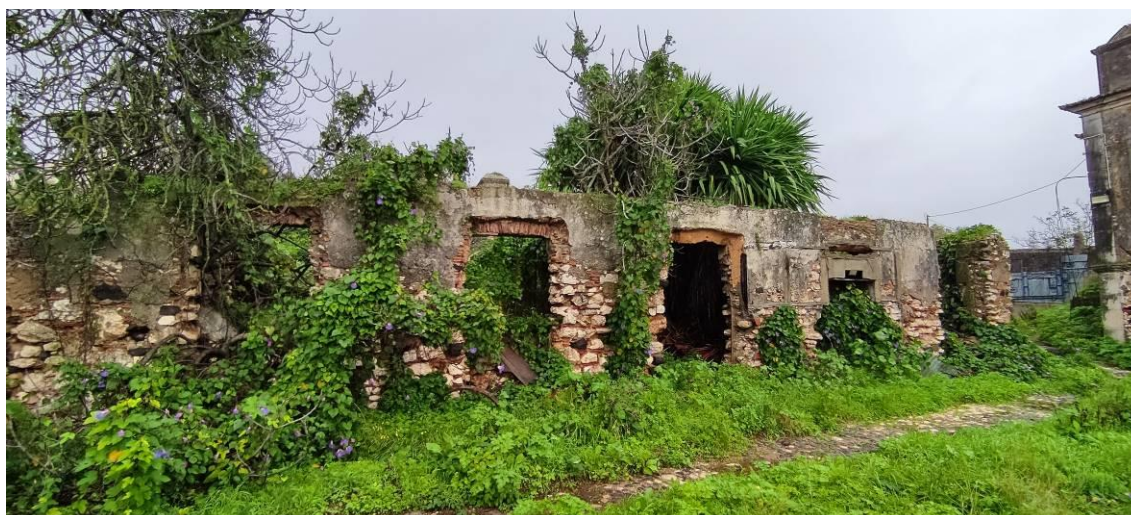
Durante a prospecção observou-se um conjunto de construções que nos parece corresponder ao edificado assinalado a azul na planta de Duarte Fava, imediatamente a NO do edifício principal. Trata-se de edifícios de um só piso, com vários vãos de portas, em avançado estado de degradação e actualmente ocupados por uma vegetação densa.

**Figura 38 – Edifício anexo a NO do edifício principal.**

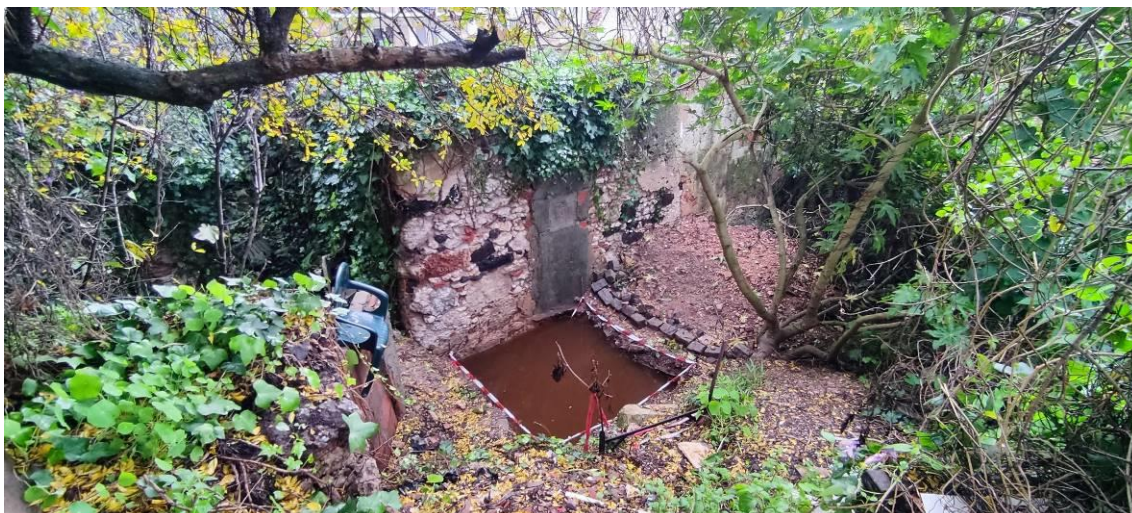
No canto SE da propriedade, a planta de Duarte Fava marca igualmente um edifício, que actualmente se encontra em avançado estado de degradação. O espaço encontra-se ocupado intensamente por vegetação densa.

**Figura 41 – Vista da área junto da fachada tardoz do edifício no canto SE da propriedade.**

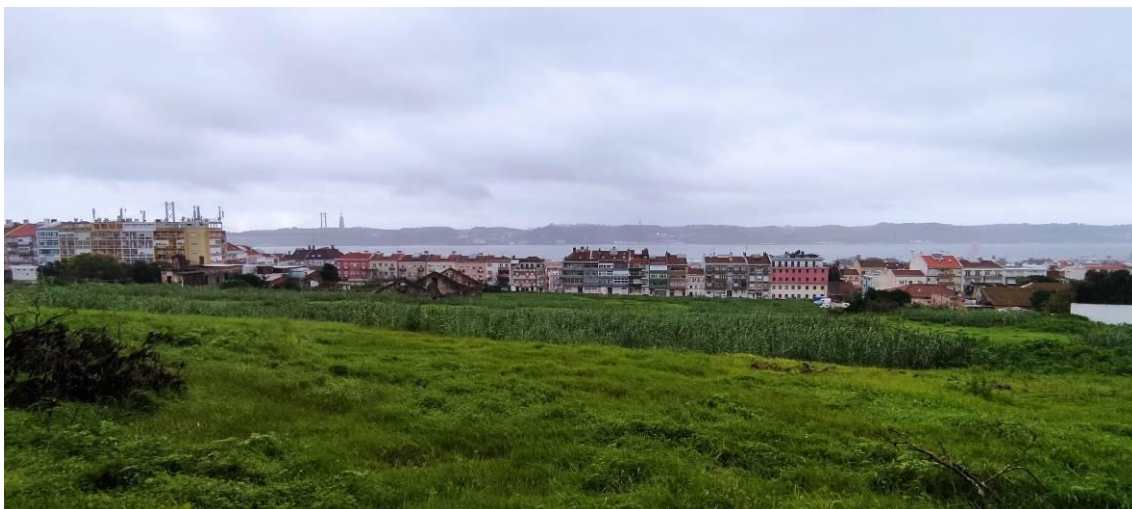
Foto 5 – Vista Geral da área, com vegetação densa.

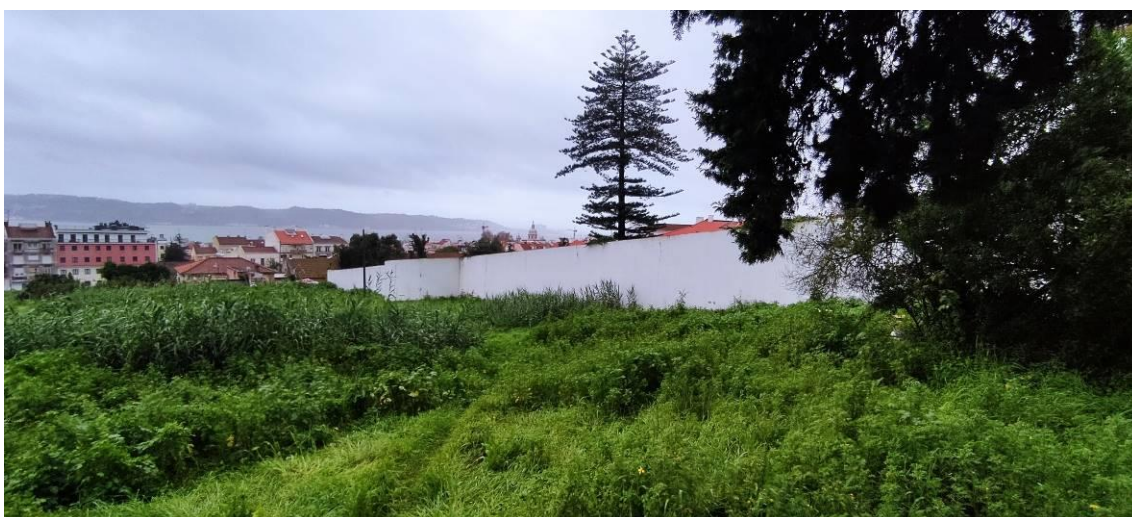
Foto 6 – Vista Geral da área, com vegetação densa.

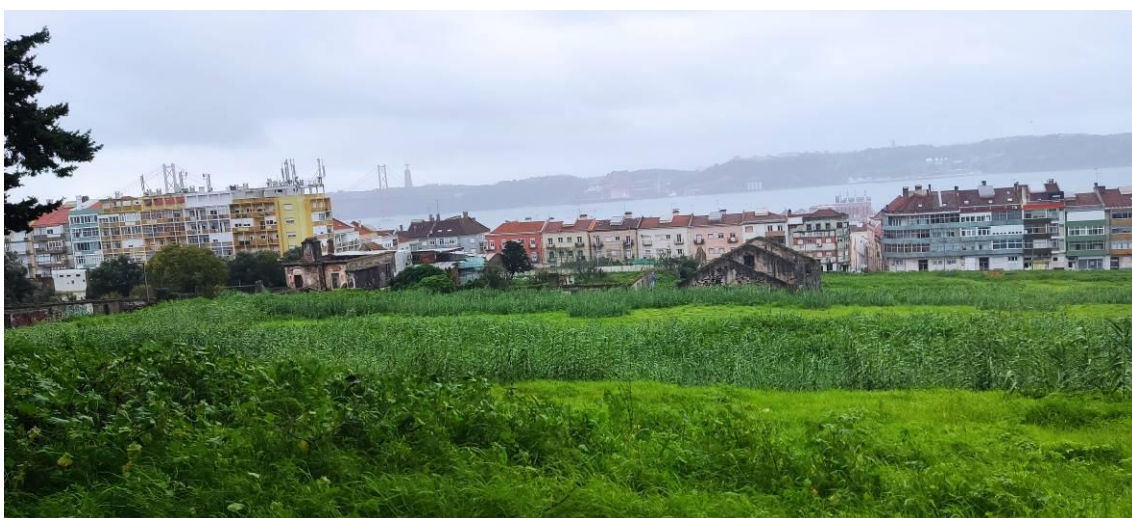
Foto 7 – Vista Geral da área, com vegetação densa.

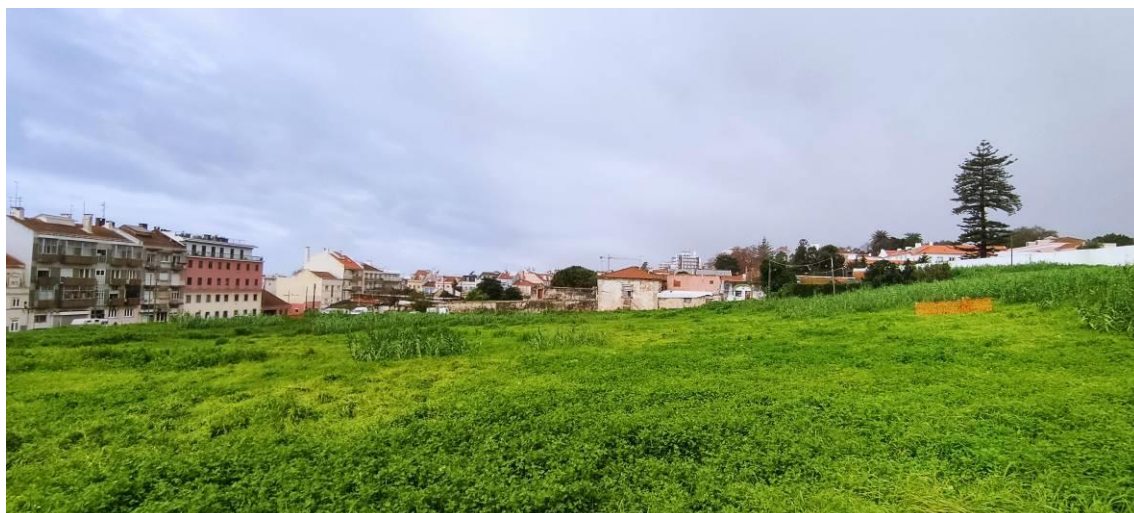
**Foto 8 – Vista Geral da área (Oeste), com vegetação densa.**

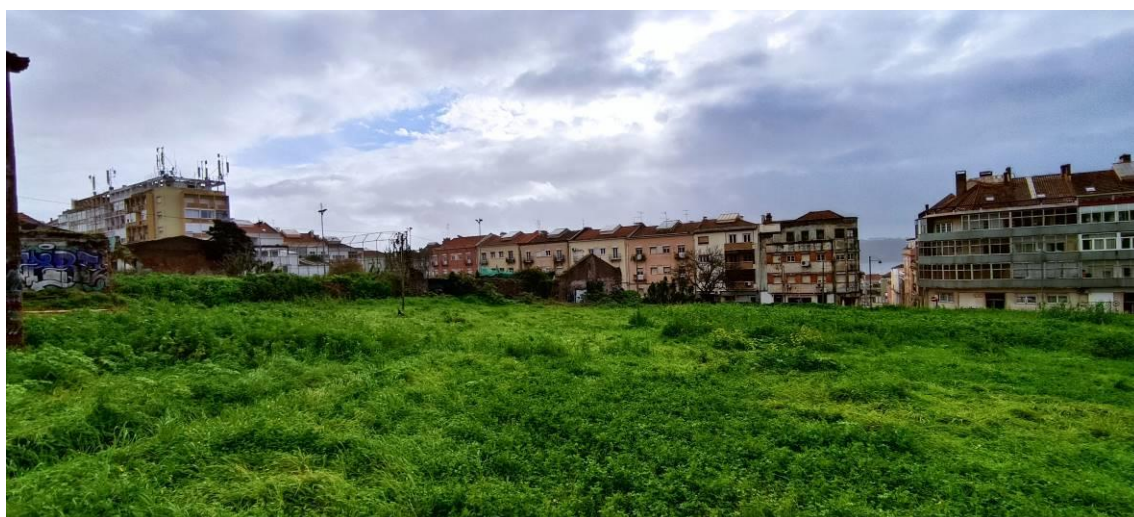
**Foto 9 – Vista Geral da área (Sul), com vegetação densa.**

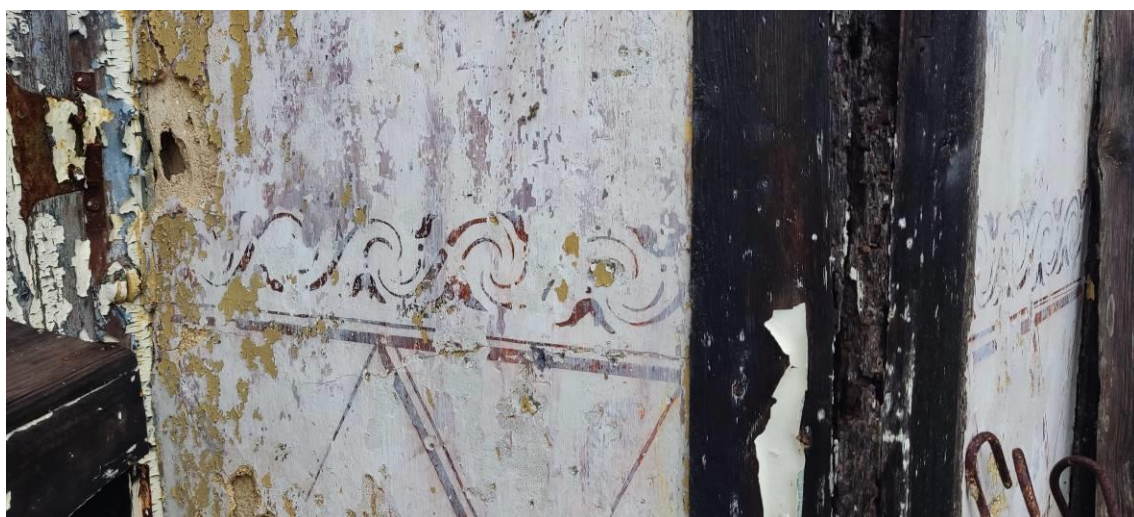
**Foto 12 – Interior do Edifício Principal, pormenor da parede com pintura mural.**
