Ficha de Sítio

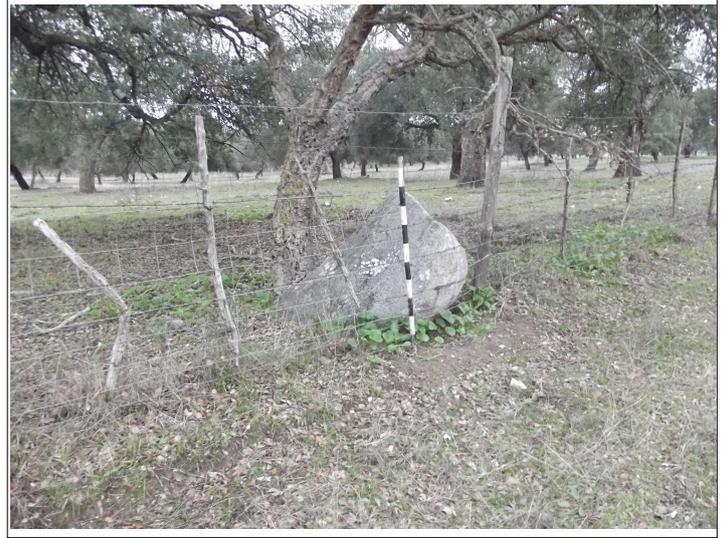
Segundo Projecto MegaGeo poderá existir no local indícios de uma anta. Foi identificado um monólito de granito de forma paralelepípedica, cravado no solo, consistente com os restos de um eventual monumento megalítico, mas que não é possível confirmar

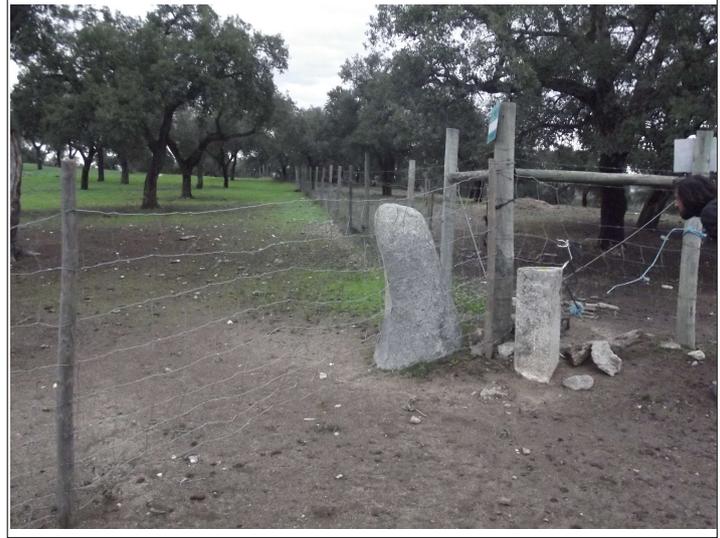
Foi identificado um monólito de granito de tendência alongada, cravado no solo, localizado na cerca que delimita a divisão dos concelhos. Não é possível determinar se se trata ou não de restos de um monumento megalítico

Acção que induz impacte	Medidas
Mobilização de terras e outras acções com potencial impacte no solo (deslocação de maquinaria pesada zonas de depósito, estaleiros, etc.)	Não se propõem medidas de minimização
Utilização agrícola da área de regadio	Conservação (salvaguarda) caso venha a ser identificado na fase de construção ou exploração

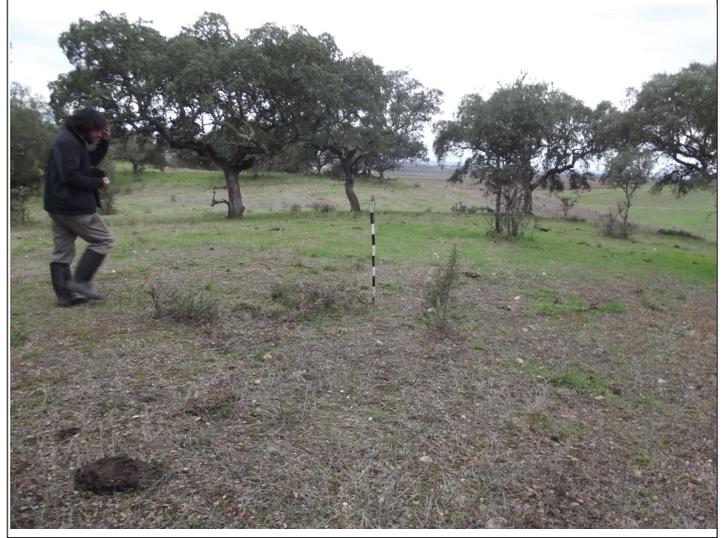
05

Segundo descrição do Endovélico "Cerâmica de fabrico manual; barro de cabanas; pedra polida. PDM de Évora "
No decorrer dos trabalhos de realocização não se identificou qualquer vestígio arqueológico na área indicada

Acção que induz impacte	Medidas
Mobilização de terras e outras acções com potencial impacte no solo (deslocação de maquinaria pesada zonas de depósito, estaleiros, etc.)	Não se propõem medidas de minimização
Utilização agrícola da área de regadio	Medidas de minimização a definir caso a exploração agrícola implique impactes no solo. Notificação do proprietário do terreno sobre a existência do sítio arqueológico

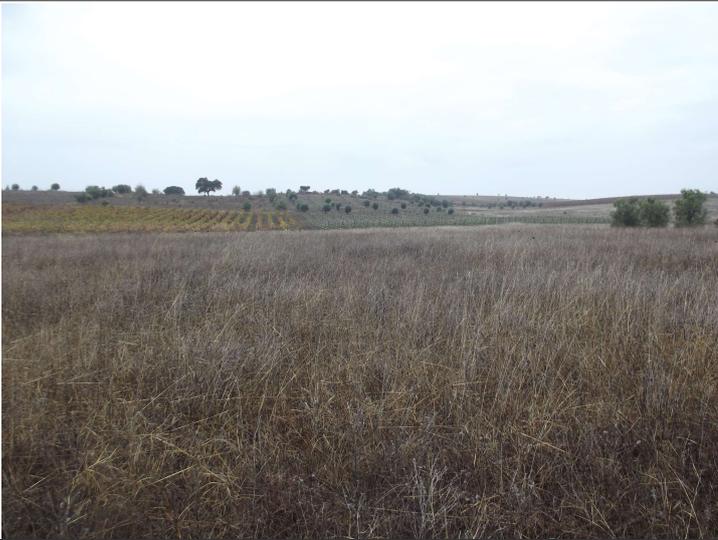
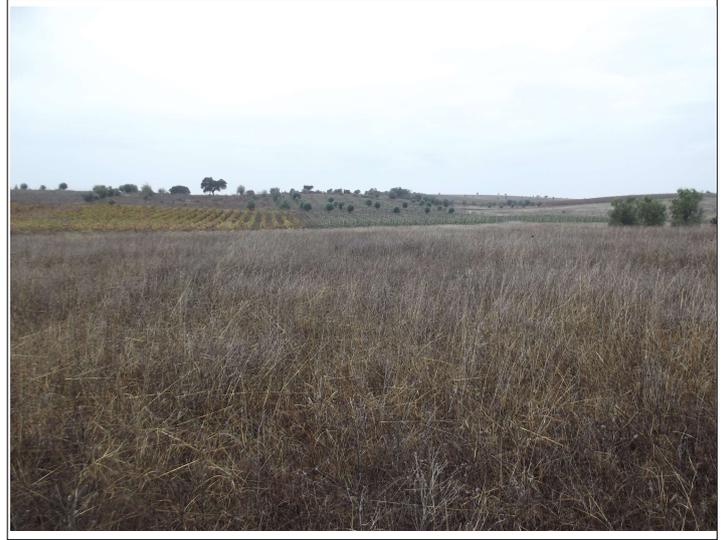
É apontado no local a existência de uma anta. Nos trabalhos de prospecção não foi possível relocar esta estrutura. Poderá tratar-se de um erro de localização ou então esta ter sido destruída.

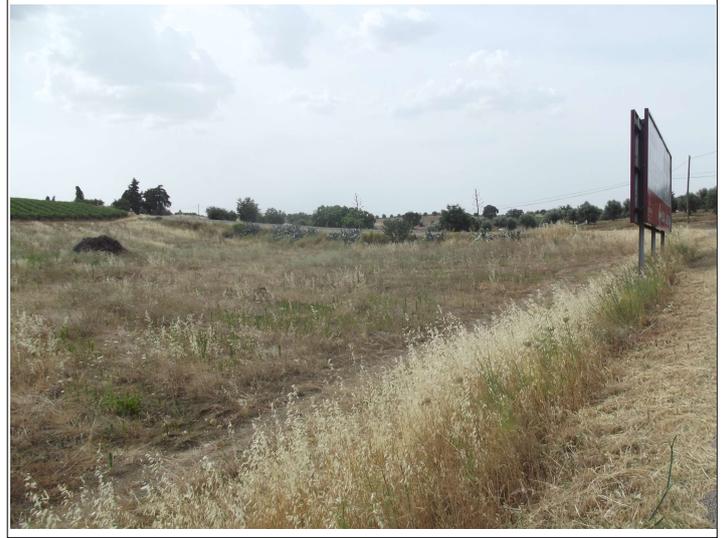
08

Segundo descrição do Endovelico "Informação de trabalhador agrícola, residente na Vendinha, que terão aparecido sepulturas de lajes de xisto ao alto, quando se procedia a trabalhos agrícolas neste local, identificadas como sepulturas uma vez que no interior terão aparecido restos de ossos e pequenas "tijelas" de barro negro com o interior preenchido com "terra preta". Nos trabalhos de realocização não se observou qualquer indicio deste sítio arqueológico.

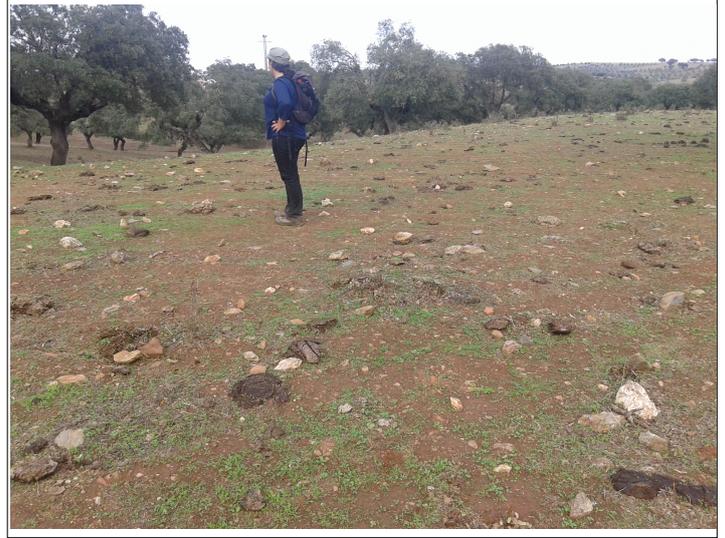
N.º de Inventário **09**

Segundo descrição de Endovélico "Situ-se no topo e pequena elevação, existindo à superfície muita pedra solta de xisto, alguns fragmentos de cerâmica de construção e fragmentos de "dolum". A dispersão dos materiais ocupa uma área pequena de cerca de 100 m2, talvez uma casa." Desfasado da referência cartográfica. Habitat de cronologia romana. Contida dispersão de material de construção (tijoleira, tegulae, ímbrex), uso comum e prestígio (prato de sigillata estampilhada com palmetas) e armazenamento (dólum). Identificada no topo de esporão de desenvolvimento suave, povoado por montado. Pequenos blocos de pedra disseminados à superfície (vestígios de eventual estrutura)

Medidas de minimização a definir caso a exploração agrícola implique impactes no solo. Notificação do proprietário do terreno sobre a existência do sítio arqueológico

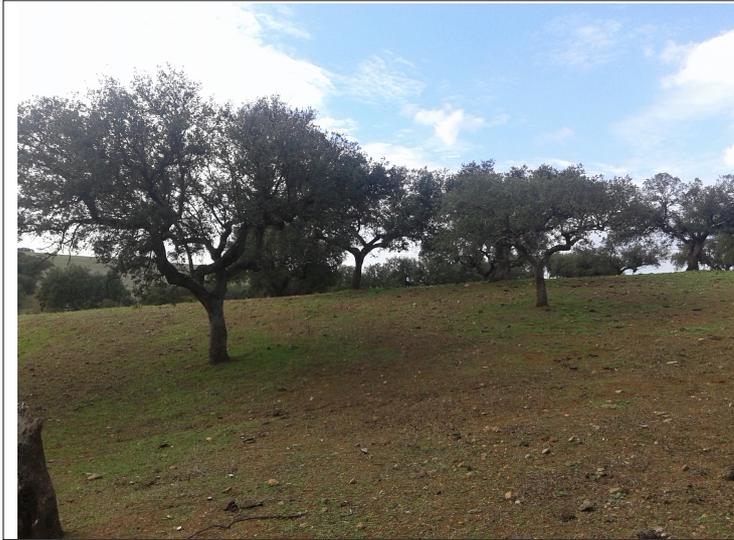
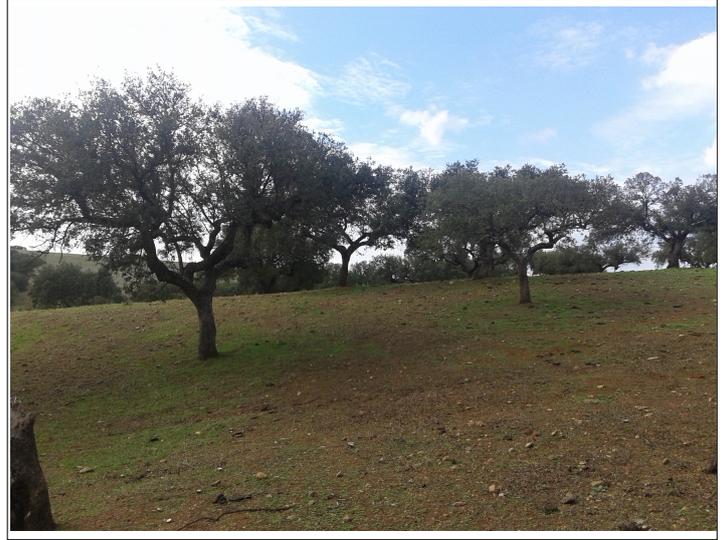
N.º de Inventário 10

Segundo descrição Endovélico "Situa-se no topo e pequena elevação, sendo cortado, parcialmente, pelo caminho actual, existem à superfície abundantes fragmentos de cerâmica de construção e fragmentos de "dolium".
Nos trabalhos de relocalização observaram-se raras cerâmicas. Material muito rolado. Vestígios insuficientes para considerar a existência de um antigo habitat naquele exacto local.

Medidas
Acompanhamento. Os trabalhos com impacte no solo numa envolvente de 50m para cada um dos lados do ponto deverão ser realizados com recurso a decapagens mecânicas de 10 em 10cm
Medidas de minimização a definir caso a exploração agrícola implique impactes no solo. Notificação do proprietário do terreno sobre a existência do sítio arqueológico
