No âmbito da Prevenção e Controlo Integrados da Poluição (PCIP)

Módulo II – Memória Descritiva

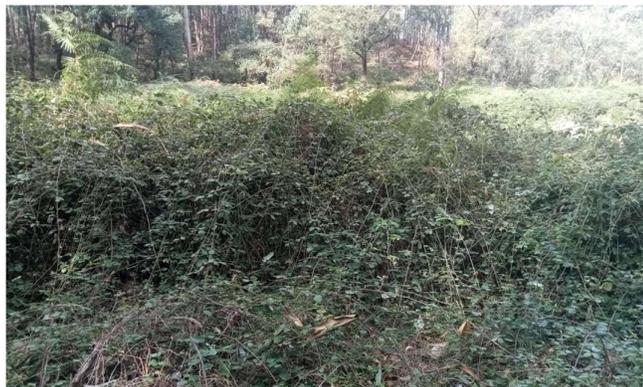
Dado que, à data, se revela necessário a limpeza e desobstrução da referida linha de água, e embora a limpeza deva ser feita preferencialmente antes do período das chuvas, ainda assim, foi instruído o pedido de Parecer de Limpeza de Linha de Água à ARH-C conforme comprovativo anexo.

Foto 1 – Linha de água

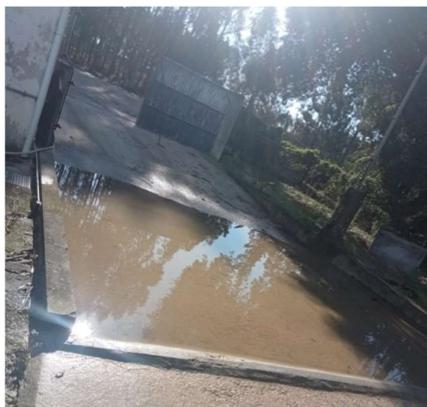
Foto 2 – Rodilúvio sul

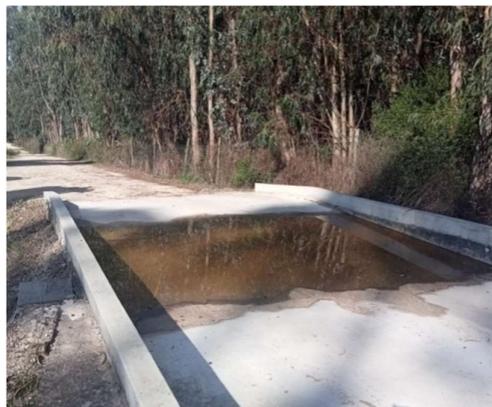
Foto 3 – Rodilúvio norte

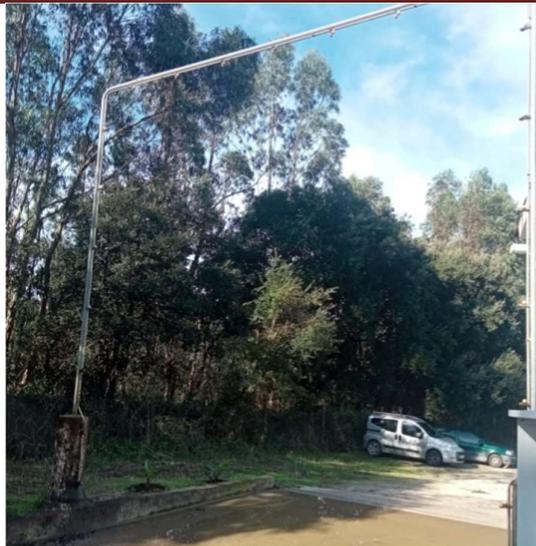
Foto 4 – Arco de desinfecção

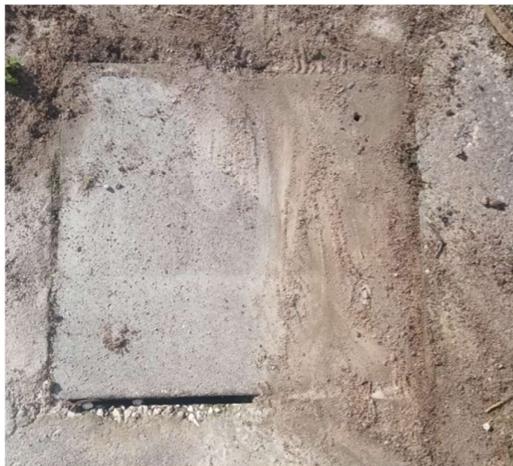
Foto 5 – Fossa Balneários e habitações

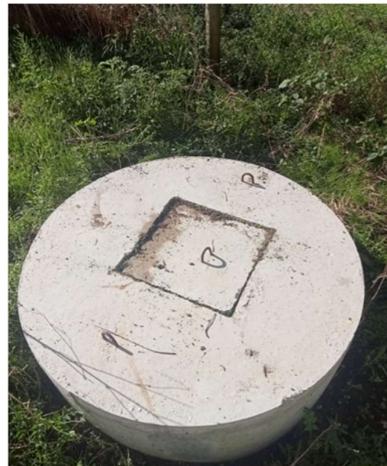
Foto 6 – Fossa necrotério

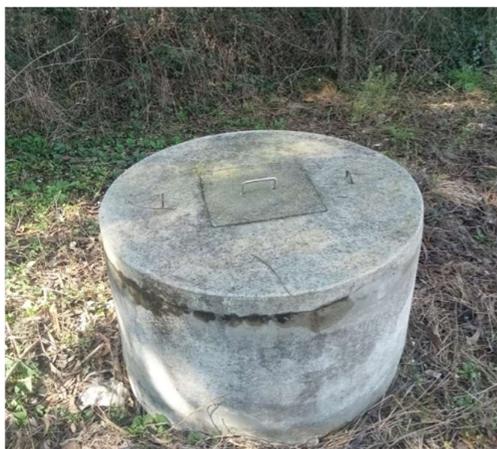
Foto 7 – Fossa rodilúvio sul

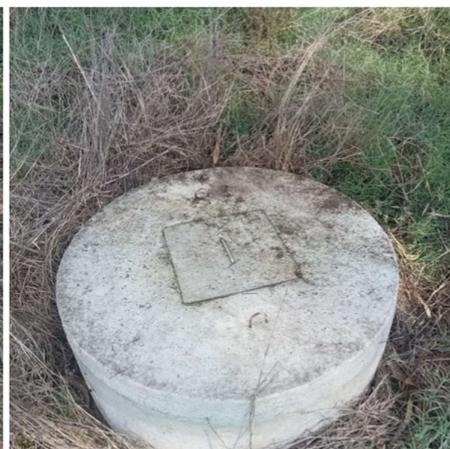
Foto 8 – Fossa rodilúvio norte

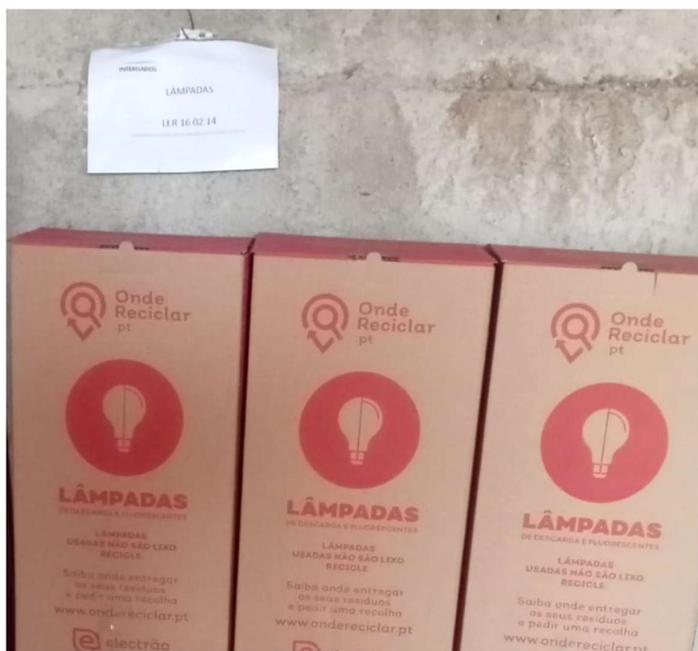
As lâmpadas utilizadas na instalação não contêm mercúrio, pelo que, e consultado o Ponto Electrão estas se enquadram no LER 160214, sendo que estes resíduos serão encaminhados para esta entidade assim que a quantidade o justificar. Abaixo foto do acondicionamento e identificação destes resíduos. A informação relativa a estes resíduos já se encontra corrigida no formulário.

Foto 9 – Acondicionamento e identificação de lâmpadas
