## Ficha de Sítio

N.º de Inventário	53	Topónimo	Campo de Salvaterra	Corresponde	---
Coordenadas X	-55437	Y	-68853	ETRS89/ Portugal 06	CMP 377
Altitude	4	Unidade de Projecto	LFA.RM - Apoio 455		
Distrito	Santarém	Concelho	Salvaterra de Magos		
Freguesia	Salvaterra de Magos e Foros de Salvaterra				
Categoria	Arqueológico	Subcategoria		Tipologia	Vestígios Diversos
Foto	84-85				
Cronologia	Moderno (?)				
Espólio					
Contexto Geomorfológico	Planície	Areias	Inserção na Paisagem	Invisível	Ameaças
Agricultura					
Coberto Vegetal	Seara	Uso do solo	Agrícola regadio	Conservação	Não determinada
Proprietários	Indeterminados	Estatuto legal	Sem Protecção	ZEP	<input type="radio"/> Sim <input checked="" type="radio"/> Não
Dec. Lei	---				
Autenticidade	Reduzida	Integridade	Reduzida	Sensibilidade	Reduzida
Importância	Reduzida

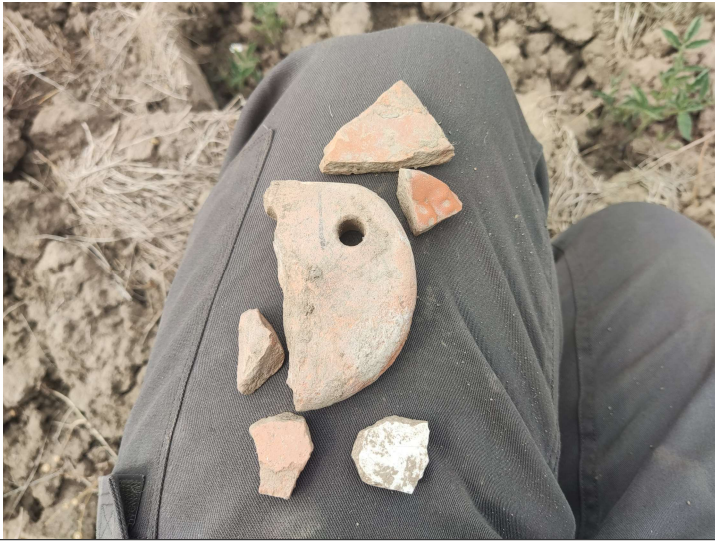
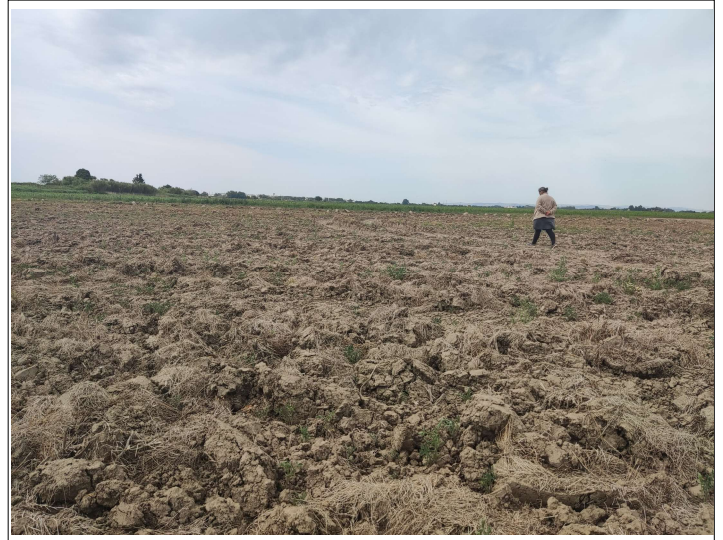
53

Em zona de lezíria de solo areno-argiloso, junto da Ribeira de Magos, observou-se cerâmica doméstica de cronologia aparentemente moderna assim como um peso de rede provavelmente relacionado com a exploração de recursos piscícolas da ribeira.

Acção que induz impacte	Medidas
Acções com impacte no solo, deslocação de maquinaria pesada, zonas de estaleiro e depósito	Os trabalhos com impacte no solo numa envolvente de 50m da área do achado deverão realizar-se com recurso a decapagens mecânicas de 10 em 10 cm
Circulação de maquinaria. Manutenção da faixa de protecção da linha.	Conservação pela salvaguarda. Evitar a realização de acções com impacte no solo

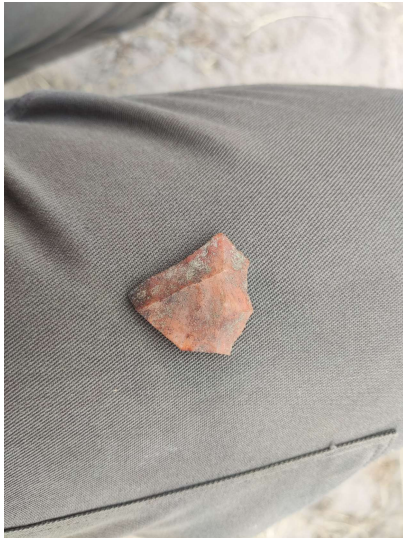
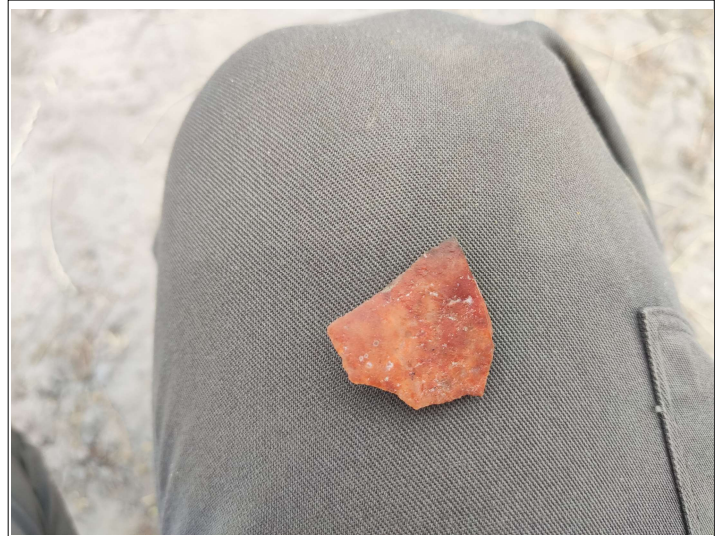
54

Em zona de terreno aplanado em zona de areias com pasto e montado esparso identificou-se uma lasca de quartzito com levantamentos dorsais e retoques laterais

Acção que induz impacte	Medidas
Acções com impacte no solo, deslocação de maquinaria pesada, zonas de estaleiro e depósito	Os trabalhos com impacte no solo numa envolvente de 50m da área do achado deverão realizar-se com recurso a decapagens mecânicas de 10 em 10 cm
Circulação de maquinaria. Manutenção da faixa de protecção da linha.	Conservação pela salvaguarda. Evitar a realização de acções com impacte no solo

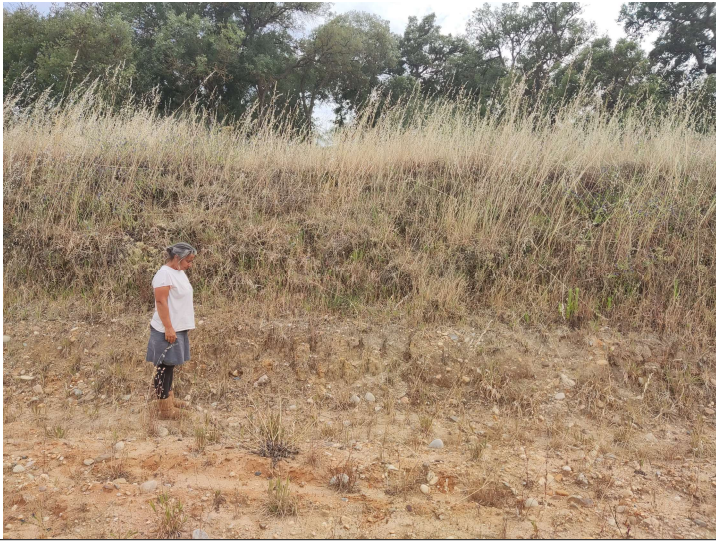
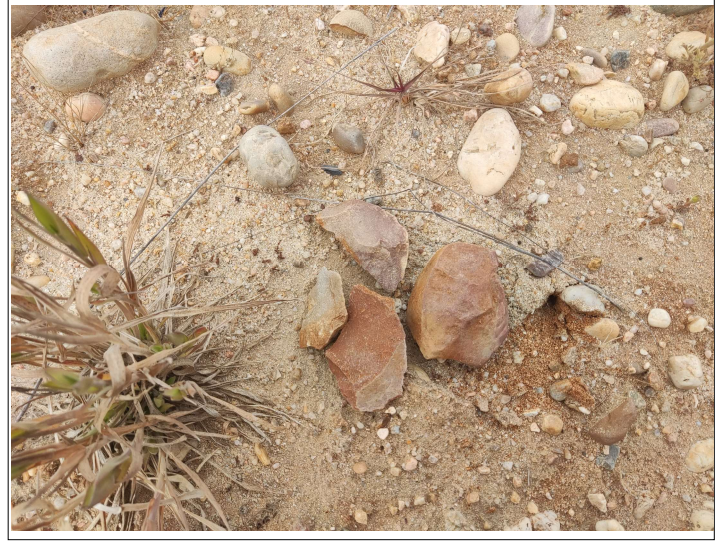
55

Em zona de terraço na margem esquerda do rio Sorraia junto a uma levada de água realizou-se um desaterro numa área de aproximadamente 1ha. A observação do corte permite uma breve leitura estratigráfica com uma camada de aluvião com cerca de 1,5 a 2m de altura que se sobrepõe a uma camada argilosa com cerca de 0,5m que assenta sobre uma camada de cascalheira, Nesta cascalheira observam-se abundantes instrumentos líticos (lascas, núcleos, raspadores).

<b>Acção que induz impacte</b> Acções com impacte no solo, deslocação de maquinaria pesada, zonas de estaleiro e depósito  Circulação de maquinaria. Manutenção da faixa de protecção da linha.	<b>Medidas</b> O acesso deverá ser realizado sobre a zona de aluvião não afectando a zona de cascalheira. Os trabalhos com impacte no solo numa envolvente de 50m da área do achado e abertura de caboucos deverão realizar-se com recurso a decapagens mecânicas de 10 em 10 cm  Conservação pela salvaguarda. Evitar a realização de acções com impacte no solo
--	--

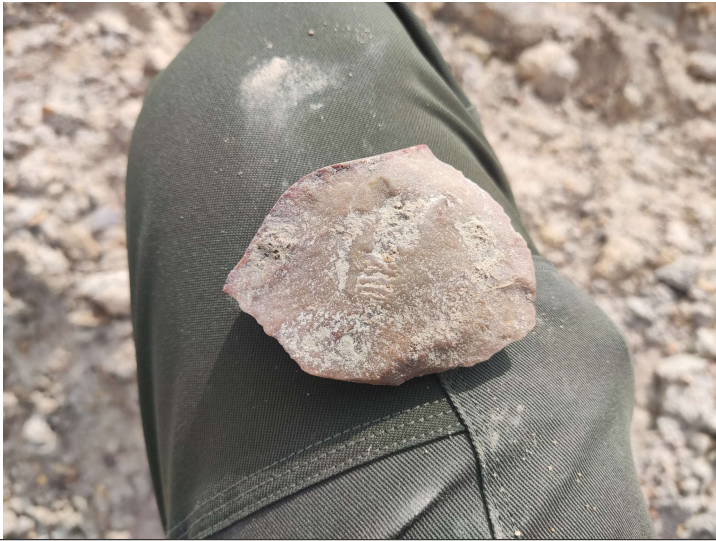
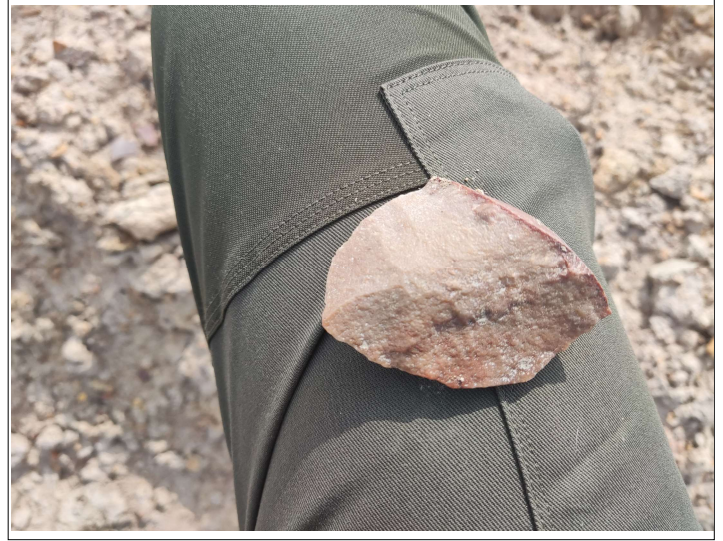
56

Em zona de cabeço recentemente surribada observou-se uma cascalheira com dispersão de instrumentos líticos de quartzito por uma vasta área.

Acção que induz impacte	Medidas
Acções com impacte no solo, deslocação de maquinaria pesada, zonas de estaleiro e depósito	Os trabalhos com impacte no solo na área de dispersão de material e envolvente de 50m deverão realizar-se com recurso a decapagens mecânicas de 10 em 10 cm
Circulação de maquinaria. Manutenção da faixa de protecção da linha.	Conservação pela salvaguarda. Evitar a realização de acções com impacte no solo

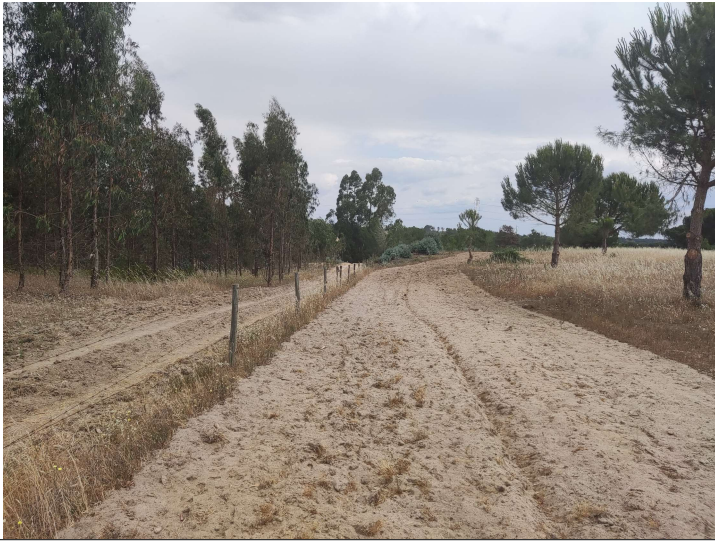
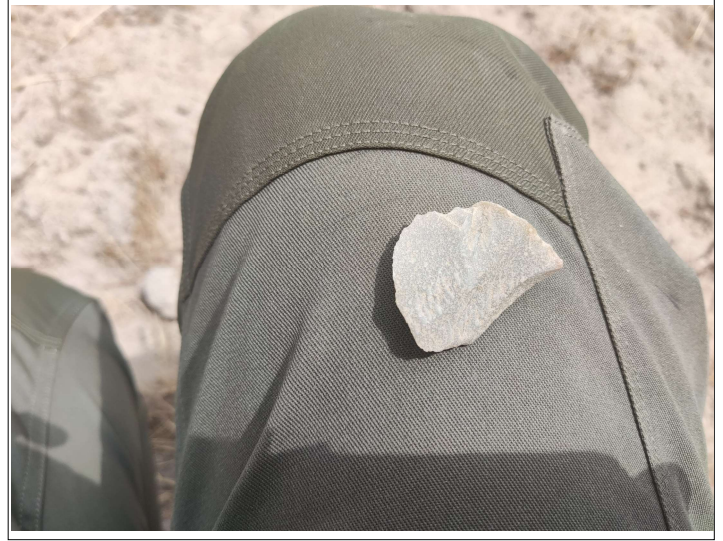
58

Em zona de pinhal com areias identificou-se uma lasca de quartzo

<b>Acção que induz impacte</b> Acções com impacte no solo, deslocação de maquinaria pesada, zonas de estaleiro e depósito	<b>Medidas</b> Os trabalhos com impacte no solo numa envolvente de 50m da área do achado deverão realizar-se com recurso a decapagens mecânicas de 10 em 10 cm
Circulação de maquinaria. Manutenção da faixa de protecção da linha.	Conservação pela salvaguarda. Evitar a realização de acções com impacte no solo

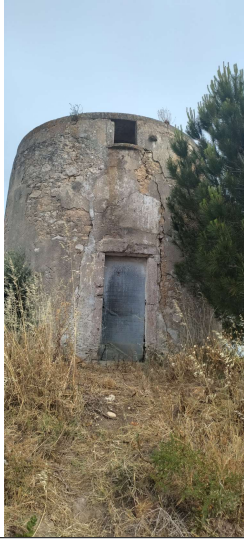
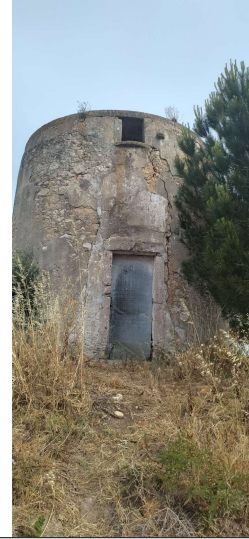
61

Ruína de moinho de vento de planta circular, alvenaria de pedra argamassada e reboco pintado de branco. Mastro e engenho de madeira ainda conservados. Porta a sudeste, com 2.20m emoldurada por vigas de calcário. Possui 2 janelas a nascente e outra a noroeste. Mó reutilizada no parapeito da janela sobre a porta. Uma argola de ferro subsiste. Acesso vedado ao interior

Acção que induz impacte	Medidas
Acções com impacte no solo, deslocação de maquinaria pesada, zonas de estaleiro e depósito	Acompanhamento arqueológico
Circulação de maquinaria. Manutenção da faixa de protecção da linha.	Conservação pela salvaguarda.
