LOCALIZAÇÃO ADMINISTRATIVA **Torre de Moncorvo, Felgar** TOPÓNIMO **Cabeço da Mua, Portela, construções romanas**  
CLASSIFICAÇÃO  DECRETO LEI  PROPRIETÁRIO

**CARACTERIZAÇÃO DA OCORRÊNCIA PATRIMONIAL**

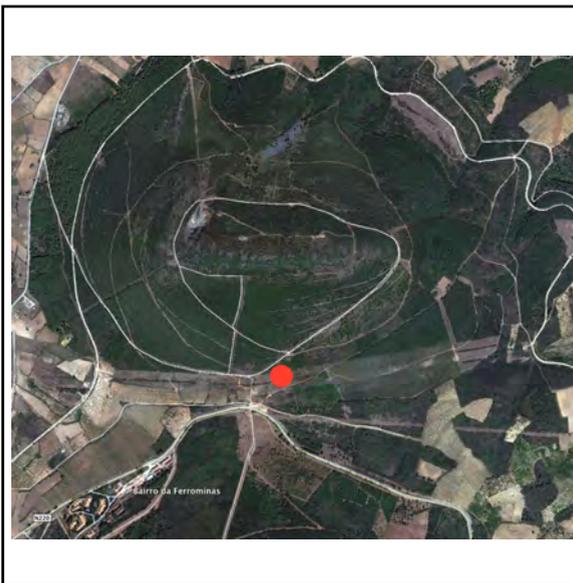
Alinhamentos em câmoros de pedra solta, pequena e sem aparelho, que se organiza de forma ortogonal, dele partindo outros com alinhamento a norte. Os câmoros têm cerca de 2 metros de largura, e estão espaçados entre si respectivamente 3,5m, 6, m, e 10m, apresentando o do extremo nascente cerca de 20m de comprimento. Notam-se rastros de bulldozer espaçados a cerca de 3m, presumindo que aqui terá havido ripagens e desmatamentos mecânicos. Nos inícios da década de 60, Adriano Vasco Rodrigues referiu e registou vários recintos amuralhado com habitações no interior, em frente à Ferrominas. No local indicado, nada foi detectado, podendo o autor referir-se a esta estrutura, entretanto destruída, situada mais acima na Portela. Em todo o caso, o achado de "cerâmica romana tardia" no local merece alguma atenção sobre este sítio. No sopé do Cabeço da Mua, do lado Sul, existiam várias construções com espessas paredes de pedra ferrenha (hematite) as quais foram destruídas por trabalhos agrícolas e por uma bacia para depósito de efluentes de um lagar.

VALOR ARQUEOLÓGICO	Elevado	REPRESENTATIVIDADE	Médio
VALOR ARQUITECTÓNICO	Reduzido	POTENCIAL CIENTÍFICO	Elevado
VALOR HISTÓRICO	Elevado	INTERESSE PÚBLICO	Médio
VALOR ETNOGRÁFICO	Reduzido	GRAU DE CONSERVAÇÃO	Destruído

PROBAB. DE AFECTAÇÃO	Pouco provável	ÁREA SUJEITA A IMPACTE	Indeterminado
MAGNITUDE DO IMPACTE	Elevado	CARÁCTER ETIPO	Directo Permanente
CLASSIFICAÇÃO	Elevado negativo	FASE DE OCORRÊNCIA	Construção
NÍVEL DE CONDICIONANTE	Protecção do sítio	MEDIDAS DE MITIGAÇÃO	Vedação e sinalização do sítio Acompanhamento arqueológico da obra
